丸 尾 古 墳

— 小長井町丸尾地区急傾斜崩壊対策事業に伴う緊急発掘調査報告 —

諫早市教育委員会

諫早市文化財調査報告書 第22集

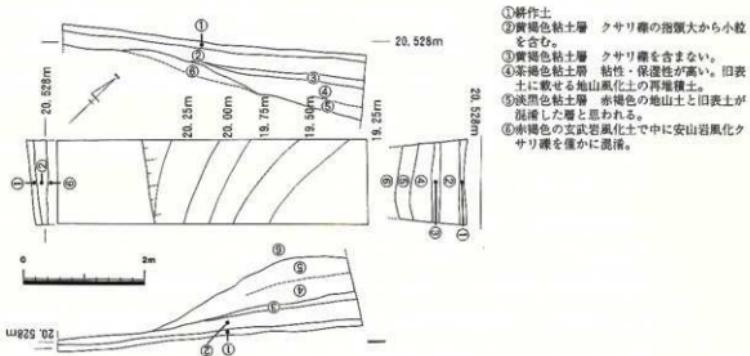
第4図 1トレンチ土層図及び等高線図 (S-1/80)

調査時には古墳の封土は全く確認することができない状態であった。このため畑として利用されている部分にトレンチを設定し調査を行った。1トレンチにおいては山側の高い部分において平坦面が見られ、この位置から東にかけて地山面が急に落ち込む傾向が見られた。これは封土用の盛り土の採取と、封土の存在を視認させるための地山整形である。2トレンチでは明確な封土の確認はなされず、後述の炭窯が検出された。3トレンチ（第6図）では⑬から⑯層下位が盛土と想定され、⑯層西端で急に落ち込む部分が見られた。また⑧層は周溝部分の埋土

と思われ、淡黒色粘土層が堆積していた。またこの層から須恵器の壺破片と鉄製刀子が検出された。⑥層や封土は後世の搅乱を受けており、⑧層より上位の層位は近時の所産である。

以上の1～3トレンチの土層堆積の状況や石列・集石との関係から直径14～15mを測る円墳である可能性が高い（第12図）。ただ、調査の制約から部分的に設定したトレンチ調査からの所見であり将来一定面積を調査して最終判断を行うべきであることは論を俟たない。

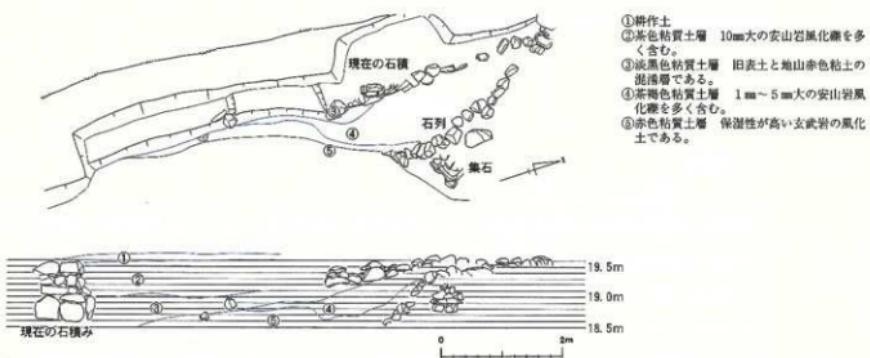
第5図 石列・集石実測図 (S-1/80)

トレンチを設定した畑への小径が南接しており、この崖面は石積がなかったため、断面を清掃して観察を行った（第5図）。この結果、露出していた石材の石積みは⑤赤色粘土層の上に積み石されており、往時の所産であろうことが了解され、古墳造営に伴う石列と集石であることが判明した。前述のトレンチとの関係からすると石列、集石は封土の崩壊を予防するための葺石的機能を有することが理解されるのである。

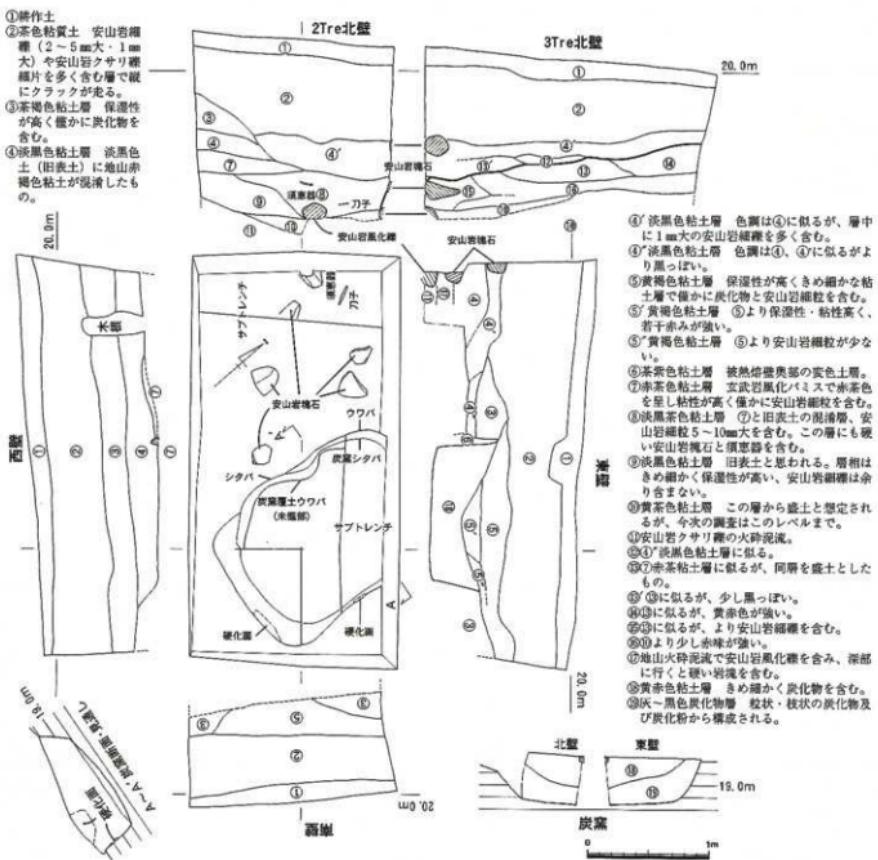
第6図 2トレンチ、炭窯及びトレンチ土層実測図 (S-1/40)

2トレンチにおいて検出したもので、長軸1.8m、短軸1.2mほどの隅丸長方形の形状を示す。周壁は被熱で硬化した部分が確認されるが、壁面の多くはすでに落下・消失していた。硬化面の観察からすると、かなりの高温で使用されたものと想定される。壁は高い部分で40cmほどを残している。覆土は2層に分層され、下層の⑩層には粒状・枝状の炭化物が充填していた。

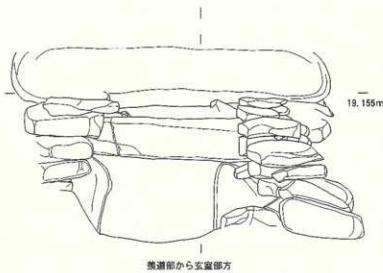
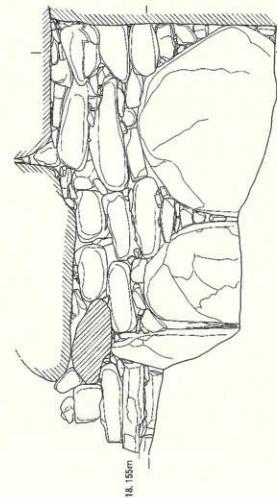
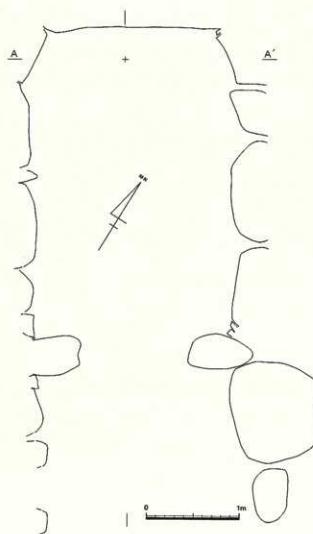
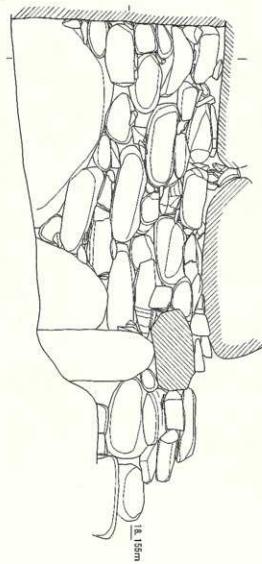
第7図 昭和47年石室実測図 (S-1/40)

石室は複室構造を有する両袖式横穴式石室である。使用された石材はすべて安山岩である。玄室は長方形プランを呈し基準線で奥壁から框石内側まで3.42m、また西側壁寄りでも3.42mを測る。幅は東壁石落下のため不明であるが、奥壁に東側腰石が接していたとして2.4mである。天井石までの高さは昭和47年のデータ（以下「47年図」と略す。）で、奥壁部で2.45mを測る。奥壁は三角形状の大石を1枚用いており、側壁から奥壁に渡すように力石を4段ほど架構している。この奥壁石には壁面全体に直線を縦横に線刻しており、さらに線刻後赤色顔料を塗布していた。線刻は経年により表面が剥落した箇所も見受けられるが、全体に保存状態が良好である。線刻と彩色の要素を有するものである。

西側壁は腰石を2枚立て、奥壁寄りの腰石上には50cmほどの塊石を横位に、さらに上位には1mを超す転石を横位に2段積んで天井石を載せている。この腰石にも壁面全体に及ぶ線刻が認められるが、奥壁と異なり赤色顔料の塗布はなされていない。前室寄りの腰石上には天場が水平位になるように小塊石で調整し、その上位に80cmほどの転石を横位に載せる。さらに上位には同形同大の転石を小口部を室内方に向けて積み、その上に天井石を架構している。よって玄室側壁は腰石をやや室内方に傾斜させて立て、上位の石は持ち送り式に石積みを行っている。両腰石は掘り方が浅く、根があまり深く入っていない模様で、腰石を受ける小塊石が埋設されている。玄門部には長大な転石を縦位に立てて袖石としている。東側壁も47年原図によると同様手法で架構している。框石は両袖石間に厚さ0.2m、長さ1.27mの細長い石を据える。楣石は両袖石間に直接架構する。47年図には東側天井石との間に一定の空間が見られ、天井石との間には前室から玄室が望めるような構造になっていたことが窺われる。天井石は玄門部上の石で長さ2.3m、幅3.4m、厚さ0.8mほどの大石を用いており、2枚で玄室全体を覆っていたことが47年図で判明する。床面は古くに搅乱を受けているが、玄室半分の前室寄りに敷石が確認された。敷石は人頭大の転砾や扁平な石を堅固に敷き詰めていた。この敷石を除去すると、腰石を受ける根固めの石が据えられている。

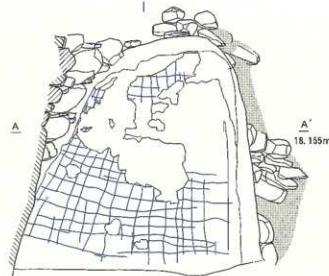
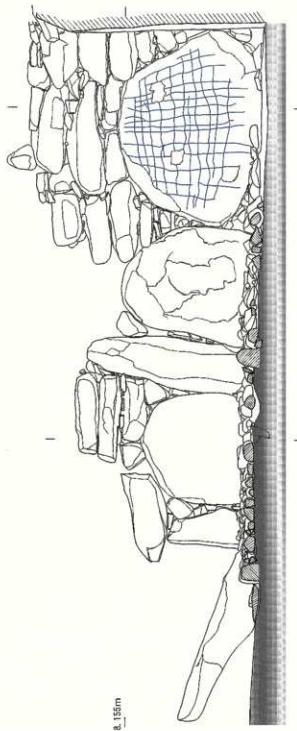
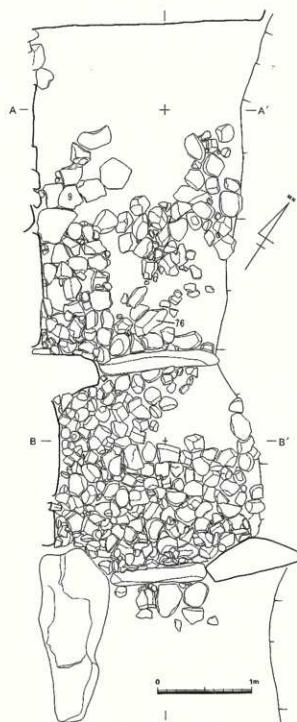
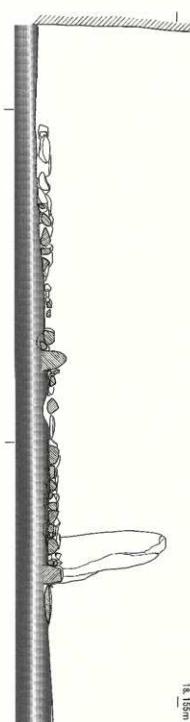
第8図 平成19年石室実測図 (S-1/40)

前室は両框石間で2.08mを測る。47年図にも前室の実測図がなく前室の幅は不明である。1.2mほどの腰石を据え、上位に1m前後の転石を3段ほど重箱積みしている。羨道寄りの腰石には幅0.4mほどの石を縦位に用いている。羨道寄りの腰石上の石は前室袖石を引き倒すときに動かされており、原位置を保っていない。袖石は東側袖石は原位置を保っているが、西側のそれは羨道方向に引き倒されている。両袖石間には厚さ0.2m、長さ1.02mの框石が根深く据えられている。床面は玄室床面より5cmほど上がっている。床面には本来全面に敷石が敷設されたものであろうが、東側玄門部には搅乱により一部剥がされた箇所がある。使用された石材は大人～小児人頭大の転砾や扁平砾を使用している。

羨道部は中央部に扁平な石材をわずかに敷いたのみで、多くの羨道の遺構は消失していた。印判手の茶碗が使われた明治～大正期に搅乱され、腰石部分から消滅している。よって墓道及び墳裾の状況は不明であるが、畠を含めた面的調査の実施で判明すると思われる。

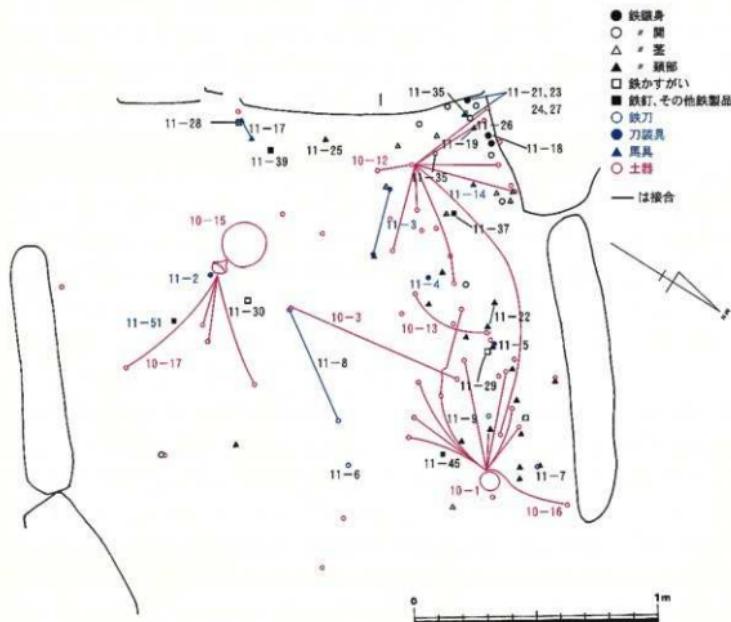
第9図 前室遺物分布図 (S-1/20 「No.-No.」は「挿図番号-遺物番号」に一致)

遺物はドット・マップで記録し玄室から6点、前室から218点を取上げた。

玄室からは搅乱層出土の金環2点を加え計8点のみの出土で、多くは敷石とともに玄室外に持ち出されていた。出土傾向は鉄鎌、馬具は前室西玄門付近の出土が多く、刀及び刀装具は散在し玄室からかき出された状態を示していた。土器は前室出土がほとんどで、第10図1と15は口縁部を上にした状態で検出された以外は散在するも、近接する状態で検出された。また前室東玄門付近には敷石が取り除かれた部分があり、この部分に浅く不明瞭な落ち込みがあり遺物の出土がやや多く見られた。

全部で26点を図示した。土器番号の次の（ ）書き番号は遺物取り上げ番号で、玄室のみ「玄室No.」と略す。他は前室出土である。土器は前室での接合が多く、すべての接合関係を（ ）書きしていない。第9図に接合関係図を掲載した。

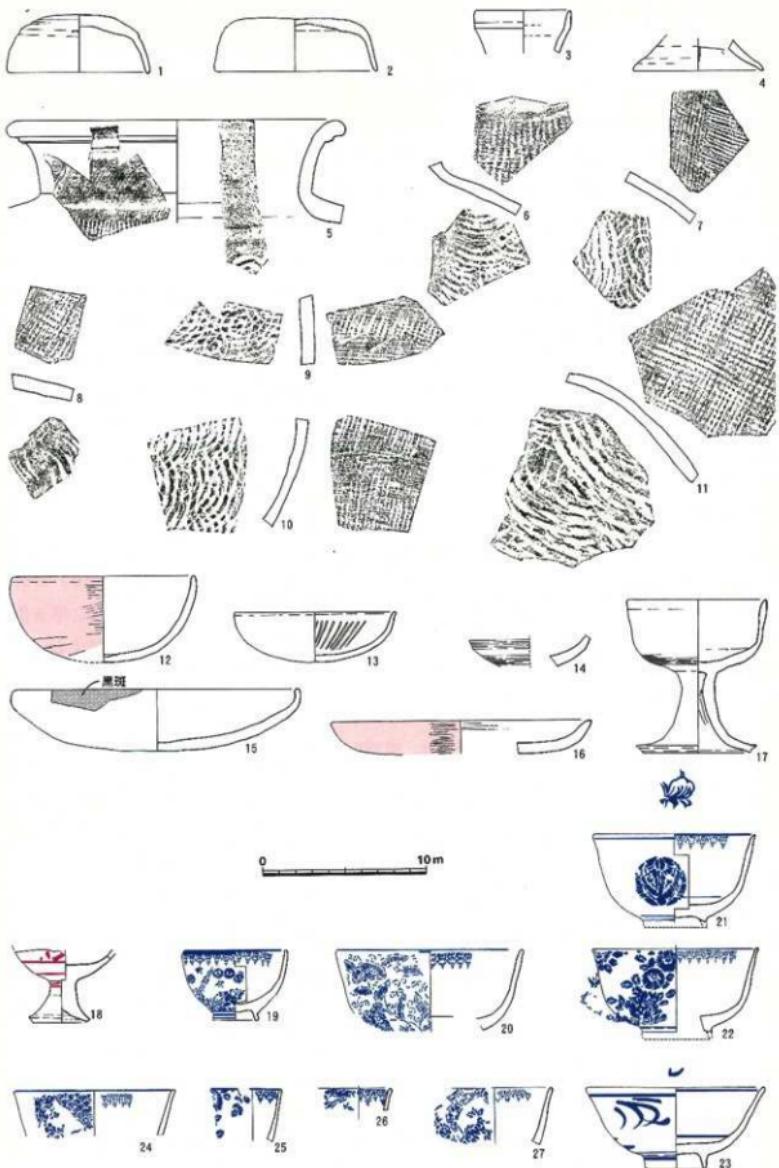
第10図 遺物実測図 1 (S-1/3)

1~11は須恵器である。1は完形の蓋である。内外とも暗灰色を呈し、胎土に石英粒を含む。口径8.7cm、器高4.6cm。2(11, 24)も蓋として作図したが身の可能性もある。内外とも暗灰色を呈し、胎土に石英粒を含む。復元口径10.0cm、器高3.3cm。3(20, 55)は平瓶の口縁と思われる破片で、焼成良く硬質で、一部が黒く光っている。断面は淡い小豆色を呈する。復元口径6.0cm。4(玄4)は脚部の小破片である。内面にヘラ切りの痕跡があり、透かしがあったものと思われる。硬質に焼け、表面は黒皮状、断面は淡い小豆色を呈する。胎土に石英粒を含む。復元底径8.0cm。5~11は壺の破片である。5は口縁部で羨道部の搅乱土中より出土。焼成良く硬質である。表面は1~2mmの厚さで黒皮状を呈し、芯は灰白色で、胎土に石英粒を含む。復元口径20.8cm。6は石室埋土より出土。頸部付近の破片と思われる。硬質で表面は灰色、芯は淡灰色を呈する。胎土に石英粒を含む。7は前室搅乱土から出土。内外とも灰色で、断面は暗紫色を呈し、石英粒を含む。8は玄室埋土より出土。表面は内外とも灰色で、断面は淡い小豆色。9は羨道部の搅乱土中より出土。胎土粗く、白色粒子を含む。内外とも表面は灰色であるが、断面は暗紫色を呈する。10は前室搅乱土から出土。表面は灰色、断面は灰白色で、焼成良く硬質である。11は3Tサブトレンチ出土。内外とも表面は灰色、焼成良く硬質で、芯は淡い小豆色を呈する。

12~17は土師器である。12(1他多数)は碗形で、口唇部に僅かな屈曲をつける。外面は丹塗りで、細かな研磨を施す。底部付近にはヘラ切り痕が残る。内面は赤橙色で滑らかに仕上げてある。胎土に細かな石英粒、白雲母を含む。口径11.3cm、器高5.3cm。13(9他)は浅い碗状の製品である。赤橙色を呈し、内面に放射状の暗文が施されている。外面は傷みが激しく、調整等不明。復元口径10.0cm、器高3.1cm。14(玄6)は表面赤橙色で断面は暗茶褐色を呈する。保存が極めて悪い。外面に櫛目状の線があり、17に似た高坏の坏部の破片と思われる。15(6)は口縁が内湾する皿で、ほぼ完形である。外面は淡赤橙色でミガキの痕跡がある。丹については不明。薄い黒斑が認められる。内面は淡赤橙色~淡黄褐色である。口径17.7cm、器高3.7cm。16(16)は浅い皿で、外面丹塗り。細かな研磨が施されている。破片数は多いが保存状態が悪く、接合困難な資料である。軟質で胎土に石英粒を含む。復元口径16.0cm、器高2.0cm。17(7他)は高坏である。赤橙色を呈し軟質である。胎土に白雲母粉末を多く含む。須恵器の高坏を模した土師器と思われる。器高9.4cm、復元口径8.7cm、台径7.4cm。

18~27は近世~近代の磁器であって、ほとんどが明治期の印判手である。18は簡略な赤絵を施した仏瓶器で、前室側壁の上方に差し込まれていた。19、20は玄室搅乱土からの出土。21、22、23は羨道部の搅乱土、24、25は2T出土。26は3T、27は墳丘石列付近(烟)出土。

さて、本古墳の築造時期であるが、初葬時のものは前室西側の土師器盤（第10図12）が相当し、6世紀後半期の年代が付与される。また前室出土の須恵器類（同図1、2、17）は小田編年IV A期（注7）の所産に相当し、7世紀初頭の第二次葬あるいは追善供養時の所産と想定される。さらに土師器（同図13、15、16）は第三次葬あるいは追善供養に伴うものと想定され7世紀後半頃の所産と考えられる。

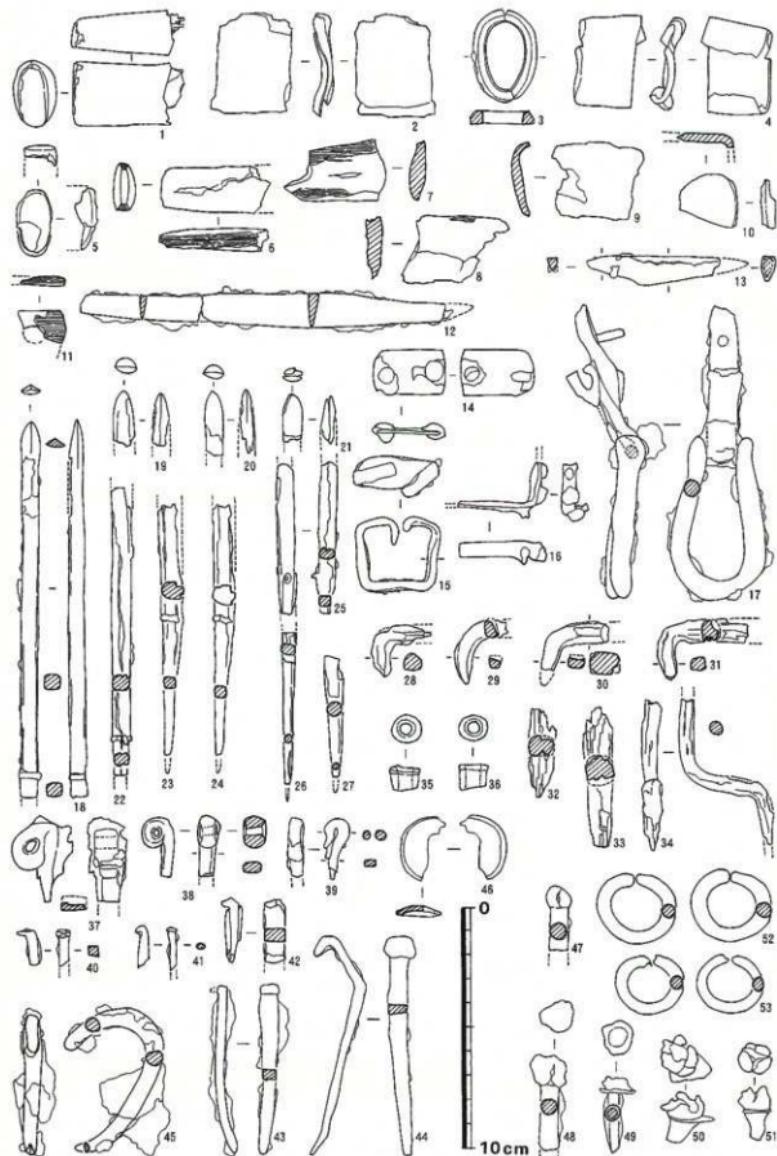
第11図 遺物実測図 2 (S-1/2; 47~53はS-1/1)

1（玄3）は青銅製の柄頭金具で現存長27mm、幅14.5mmを測る。頭は鑲付けされたものと思われ、この部分にヒビが入っている。青銅の厚みは1～1.5mmほどで梢円形状を呈す。中実となっており茎、木質で充填されている。玄室敷石76の下から出土した。2（8）は青銅製の鞘口金具で土圧又は人為により扁平になっている。現存長31mmで、幅30mm、厚さ20mm程度に復元される。3（59+62）は銅製の責金具資料で、平面卵形、断面五角形で、内面、上・下面に鍛痕跡を留める。外径で長軸38mm、短軸26mm、内径で長軸28mm、短軸16mmを測る。4（73）は青銅製の鞘尻金具で現存長24mmを測る。鞘尻の鑲付け部分から半割・扁平となっており、鑲付け部分を接合・復元すると幅25mm、厚さ15mmほどに復元できる。5（96）は鉄製柄頭で、周縁部を多く欠損している。現存長27mm、幅14.5mmを測る。厚さ1～1.5mmの鉄を鍛造している。6～9、11は鉄刀資料で、6（12）は茎資料である。現存長44mm、幅20mm、厚さ9mmを測る。先の浅い栗尻に切る。棟・腹・茎尻に木質を留める。7～9は刀の皮鉄部分でいずれも木質を留める。7（177）は茎かとも思われる、厚さ6mmほどを残す。8（20+25）は棟部に木質を留める。平棟・平造りで、厚さ6mmほどを測る。9（167）は棟と刃縁を欠損する資料。11は茎で全体に木質を留める。中ほどにやや大きめの目釘穴を残している。茎尻は先入り山形に切る。形状からして刀子の茎と思われる。10（96）は鉄製の鞘尻金具かと想定される資料である。厚さ3mmほどで鉄板を鍛造している。12は現存長14.8mmの刀子で、平棟・平造りで茎を欠損する。2トレンチの周溝内出土。13は現存長54mmの刀子で刃長38mm、茎長16mmの小型の資料である。刃部周縁には厚く木質を留める。14（142）は留金具で四角形状の青銅地に鉄板を被せたもの上から鉄鋸2本で留めている。現存長30mm、幅18.5mm、現存厚1.6mmを測る。15（52）は鉄製の金具で用途不明。梢円形状の台部から伸びる2本の手を直角に折り曲げており、把手などを補強するものか。16は幅6.5mmの鉄板を直角に折り曲げた資料で、全形は不明である。釘穴などは看取されない。17（28+135）は鞍金具で幅12mmの鉄板を外側に曲げて連結部を作成している。脚の先端部には鞍橋に取り付ける断面円形の鉄釘が17mmほど残っている。輪部は全長68mm、幅39mmを測り、断面円形の鉄棒を折り曲げて作成する。18～27は鉄鎌資料である。完存するものは見られないが18+28とすると21cm前後の長さとなる。鎌身は4本を確認したが、すべて柳葉型片鎌造無闇式で長頸式のものである。細片化したものが多く正確なカウントができるが、断面形状の点数は方形：円形で、頸～關部で14：4、茎部で12：16を数え頸部は円形で作成するものが少数で、茎部は円形に成形するものが過半を占めており、頸、茎必ずしも一致しない傾向が窺える。茎部にはすべて木質を留めている。28～31は鉄製の鎌、32、33は鉄製の鎌と想定される資料である。34（33）は用途不明の鉄製品。35（46）、36（54）は柄前の鉄製鎌目金具で対である。筒状品でやや丸みを帯びた端部を見せる。いずれも5mmほどの中空部を有している。37～44は鉄釘である。37（126）～39（134）は環状に曲げたもので釘部断面は長

方形状である。40～44は角釘で先端を折り曲げている。大・中・小の3種がある。45(199)は釣針状の鉄製品。46(60)は釦状の鍛鉄品である。47～51は丸い頭部をもつ鉄錠で、47、48は弓金具の一部と想定され、軸部に木質を残す。49～51には青銅の板をわずかに残し、軸部には木質を留めている。軸部先端が細ることから木棺などの飾金具の錠であろう。52、53(玄1、2)はともに玄室から出土した金環で2セットである。52は内径10mm、53はひと回り小さい。52は敷石9の下から出土した。

第二次葬に際しては玄室からの初葬時の副葬品の整理が行われたものと想定され、刀、刀装具などの前室からの出土はこのことを物語っている。さらに玄室敷石9の下から金環（第11図53）や敷石76の下から青銅製把頭（同図1）が出土していることにより、さらに前室においても敷石下から遺物（同図17、25、34、37、39、51）が検出されることにより、初葬時は敷石の敷設はなく、第二次葬時以降に敷設されたものと考えられる。

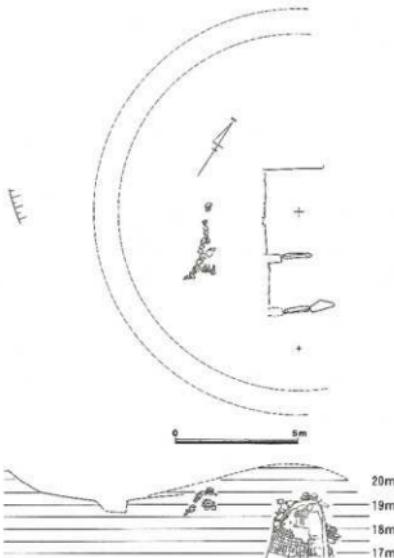
第12図 墳丘想定図 (S-1/200)

丸尾古墳は直径15m前後の円墳と想定され、複室構造の横穴式石室を有するものである。墳丘は周囲の地山を成形して盛土し、周辺から際立たせたものと想定される。石室は東側部分が崩壊・落下しているが、玄室は長方形プランを採用している。石室架構法は奥壁、側壁に架け渡す力石を採用し、一部重箱積みが看取されるものの、持ち送り式に架構している。樋石と天井石との間には高窓風の間隙を有している。このような造りは、同じ小長井町に所在する大峰古墳にも採用されており、この時期の特徴の一つであろう。

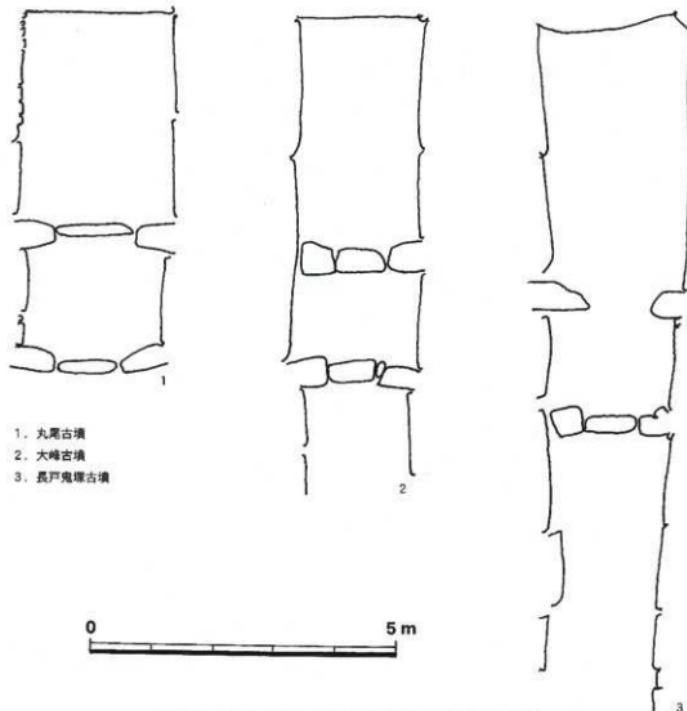
第13図 丸尾、大峰、長戸鬼塚石室平面図 (S-1/80)

丸尾古墳の近くには長戸鬼塚古墳(注6)がある。複室構造の横穴式石室墳で玄室東腰石と前室西腰石に線刻壁画を有する。石室プランは両側壁が玄室から羨道部まで直線的に企画されたもので、大峰古墳との石室プラン・構造の類似性が指摘される(第13図)。

三者の共通する属性は複室構造の横穴式石室であること、大峰、丸尾では高窓施設を有すること、丸尾、長戸鬼塚では線刻壁画を有することであり、三者が有機的な関連性を有していたであろうことを髣髴させるのである。

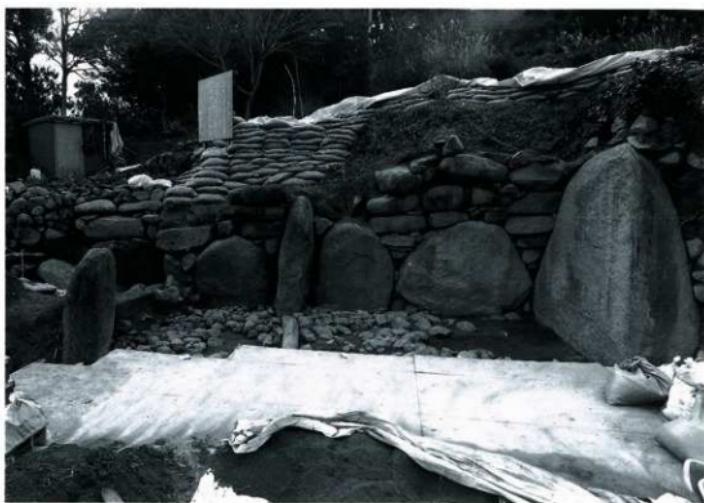
1. 敷石敷設状況（東から）

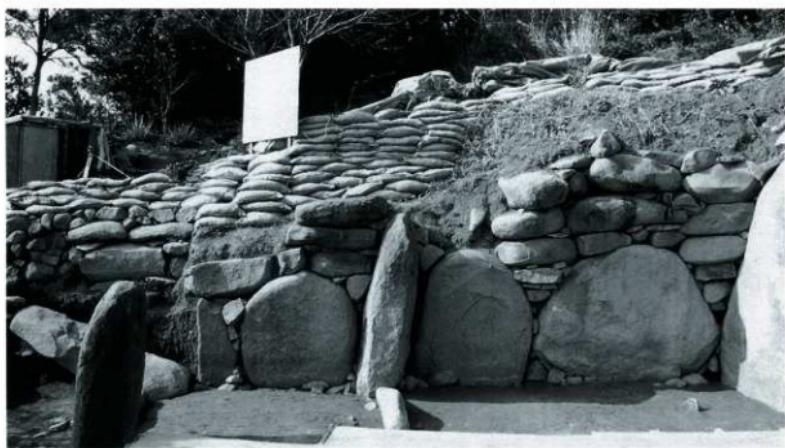
1. 敷石除去後と根固め石の状況（東から）

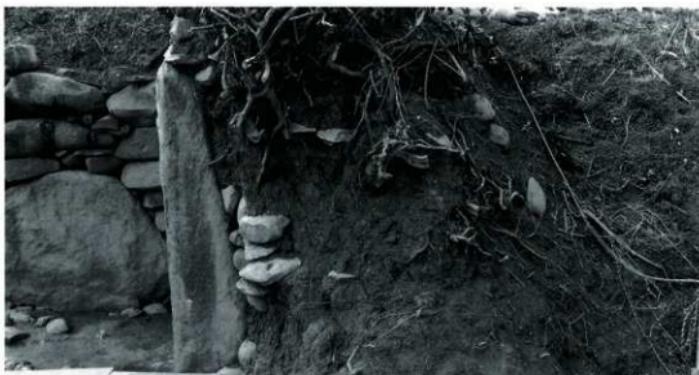
1. 奥壁と裏込めの状況（東から）

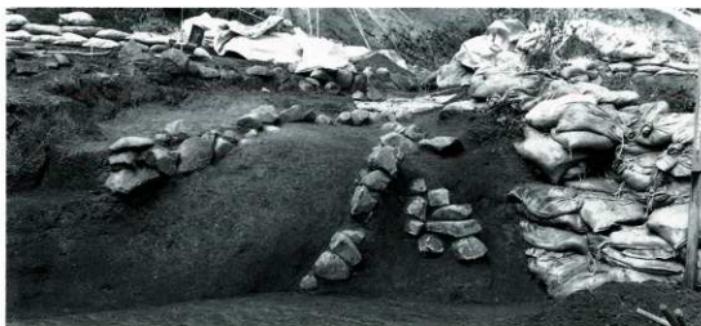
2. 石列・集石と封土の状況（南から）

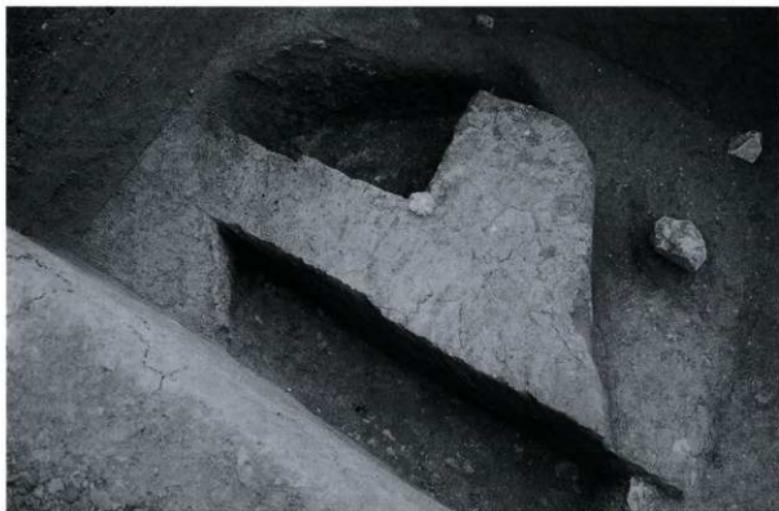
1. 2 レンチ炭窯半掘状況（北から）
