特別史跡水城跡整備事業 III

— 土壠断面ひろば環境整備事業報告 —

福岡県文化財調査報告書 第268集

福岡県教育委員会

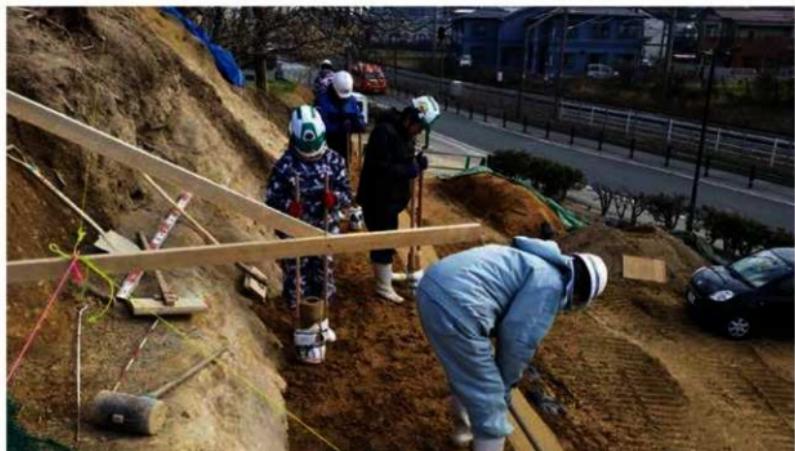
巻頭図版5 土壘断面ひろば整備工事1（土壘の一部復元）

可能な限り往時の工法を踏襲した土壘の復元工事（平成26年度）

以上のように、可能な限り往時の工法や土材を再現しながら工事を進めた。これは、当該地の特徴として人通りが多く、電車の乗客からもよく見えるという立地であることを利用し、現代における文化財修理の在り方を一般に周知する狙いもあった。

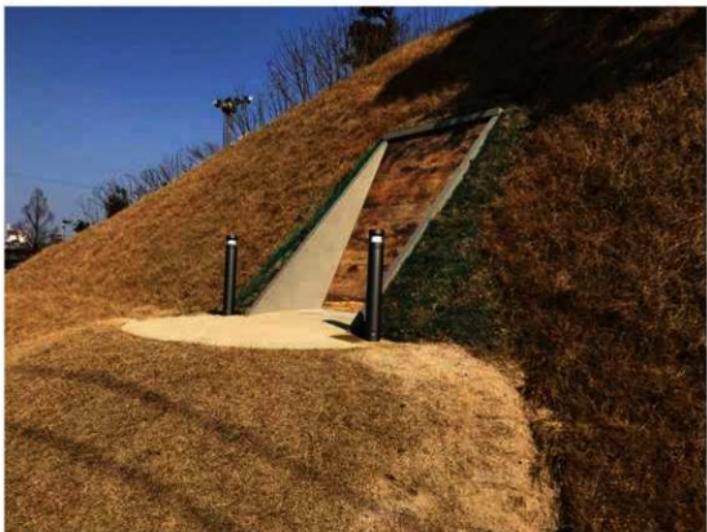
巻頭図版7 土壠断面ひろば整備工事3（土壠断面の表現〔立体陶板〕）

立体陶板を用いた土壠断面の表現（平成28年度）

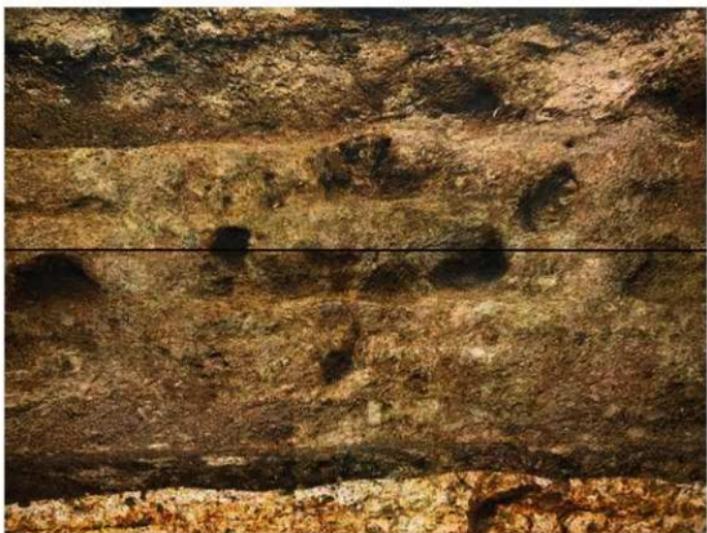
土壠の凹凸と手触り感を再現した立体陶板（平成28年度）

立体陶板は、凹凸と手触り感が再現でき、屋外という厳しい環境下であっても劣化の少ないことが決め手となって採用され、特許の関係で大塚オーミ陶業㈱と随意契約を交わした。立体陶板の製作手順等については、巻末の資料2にて詳しく示しているのでそちらを参考にされたい。

立体陶板は、土壌高さ約6mに対して、高さ2.6m、幅1.8mの寸法で製作され、焼成窯のサイズや目地の必要性などから4枚構成（1枚当たり高さ0.65m、幅1.8m）となった。土壌の手触り感に多くの変化を持たせる観点から、調査で検出された3種（基礎の粘性土・中間の砂質土・上部の互層盛土）をすべて含むトリミング案①（図5-60参照）を選定し、ひろばの地盤面から約1m上方より斜面方向に2.6mの範囲で受台を埋め込み、別途製作した立体陶板をはめ込んだ。また、高さ1mの盛土を設けることで受台の被覆と修景を兼ねた。設置後の評価としては、日差しが強い場合における反射の問題が指摘された。計画平面図を図5-61、受台工構造図を図5-65に示す。

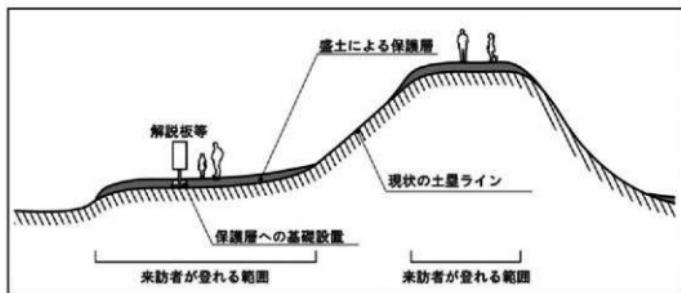
図 3-5 土壘の確実な保存のイメージ

土壘に対しては、土壘の上に来訪者を登らせる範囲を予め決定するとともに、保護層を設ける等の措置を施す。また、樹根による造構のき損を防ぎ、緑地環境を向上させるため、巨木は計画的に伐採した上で必要に応じてチップ化し、天端などに散布することで保存環境を向上させる。木植や礎石については、定期的なモニタリングにより保存状況を隨時確認し、保存環境が適切でないと判断された際には、保存処理や取り上げを検討する。

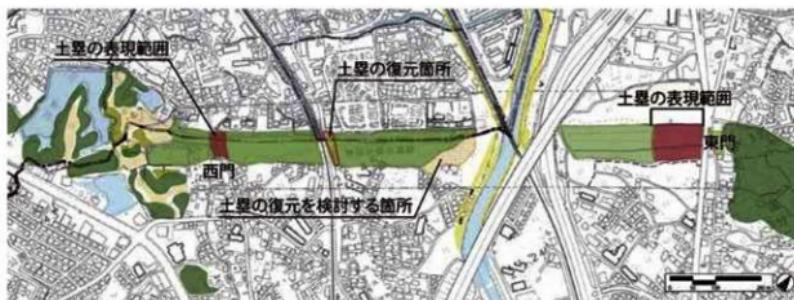
図 3-7 土壘の表現及び復元計画箇所

大宰府都城の玄関口として、多くの人々に水城を理解してもらうために、それぞれのエリアや場所において、有効な地形や土壘、濠や門の表現に取り組む。また、表現に際しては、それぞれの遺構が置かれている現状に鑑み、具体的な表現の検討、平面表示、さらには表現を行わないなどのレベル設定を十分に検討したうえで慎重に判断を行う。

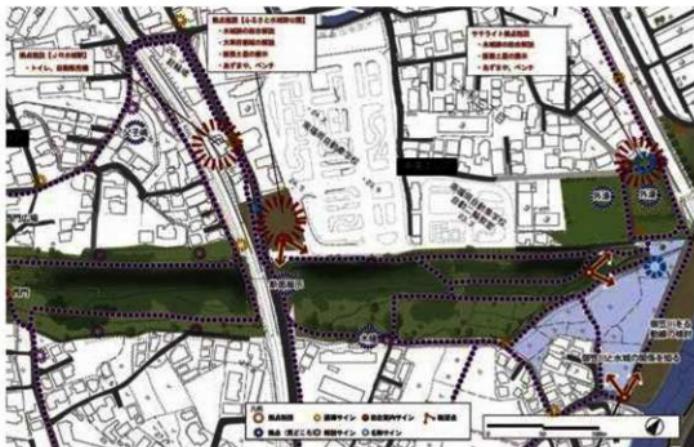
図3-10 中央エリアの拠点施設・個別解説施設と回遊動線

中央エリアでは、「JR水城駅」「ふるさと水城跡公園」の2箇所を拠点施設とし、「土壠断面ひろば」「（仮）欠堤部外濠広場」「（仮）木樋の解説施設」の個別解説を設け、それらを繋ぐ回遊動線を設定している。（図3-10）

中央エリアには公共の駐車場を設置しない予定のため、史跡見学者の主導線は、徒歩によるJR水城駅からの来訪と想定される。このため、史跡見学者への情報提供の流れは、JR水城駅待合室にて「映像による史跡の概略説明」、ふるさと水城跡公園にて「解説サインによる総合解説」、土壠断面ひろばにて「土壠の構造や築造技術」という流れがイメージされ、エリアの東側に流れる御笠川河岸に立てば、川と水城の関係を知ることができる。

また、図3-10あるいは前記のように、大野城市による外濠部分の整備、太宰府市による木樋部分の整備が、各々中期整備として予定されること、さらには本エリアの特性として住宅地に近く、日頃から地域住民による散策の場や子供の遊び場として多く利用されていることから、中央エリアでは、史跡見学者だけではなく地域住民にとっても親しみやすい空間づくりや、土壠断面ひろばから太宰府市側の下成土壠への快適な動線確保が課題となっていた。

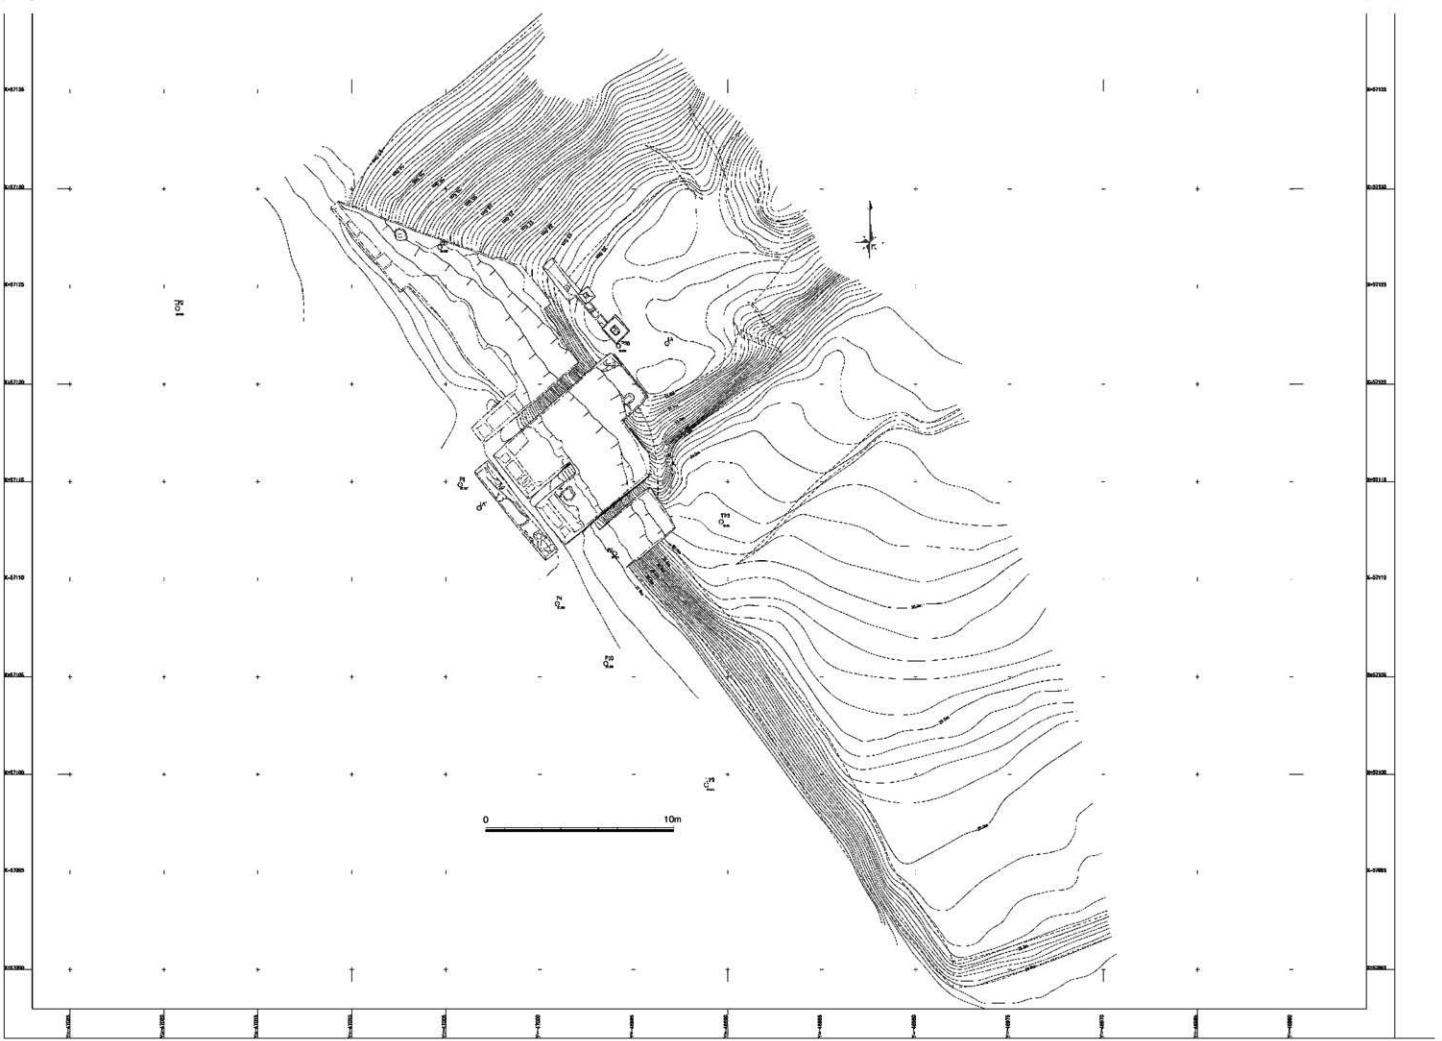
図 4-2 水域跡切通し部地形図 (1/200)

Tr 2 土星中央部断面に直交する形で 5.5×3.0 m設定した。頂部は標高32.8mで斜面長は約7mとなる。斜面部では表土、腐植層、積土崩落土が厚さ15~20cm程度堆積して積土層に至る。ただし基底部付近では土層堆積順序は同じだが40~60cm程度の厚さである。

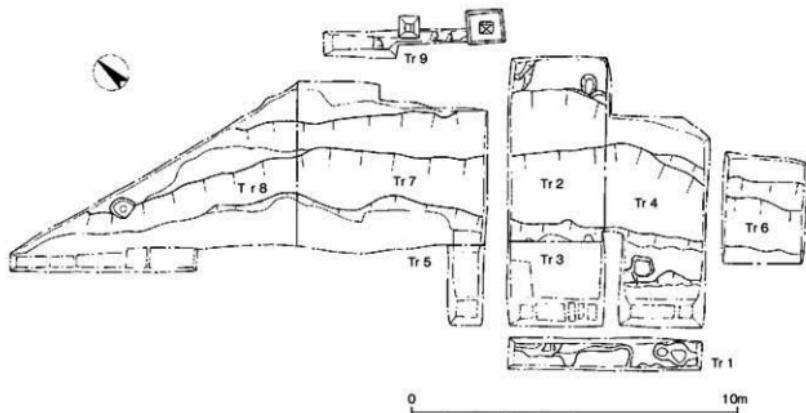
図4-3 水域跡調査区トレーナー配置図(1/150)

Tr 3 土星基底部平坦面に 2.5×3.0 mの範囲に設定した。結果的に2トレンチに接している。家屋解体に伴う整地層が厚さ25cm程度で、その下位に火山灰起源の黒褐色土の積土層に至る。一部

攪乱を利用して幅60cm程度の積土の断割りを行った。標高25.9m付近下位で灰色や灰白色、暗灰色の粘質土と敷粗朶を埋設する厚さ35cmの層を確認した。この下位で自然堆積の暗灰色粘質土に至る。暗褐色粘質土より縄文・弥生土器、石器類が出土した。

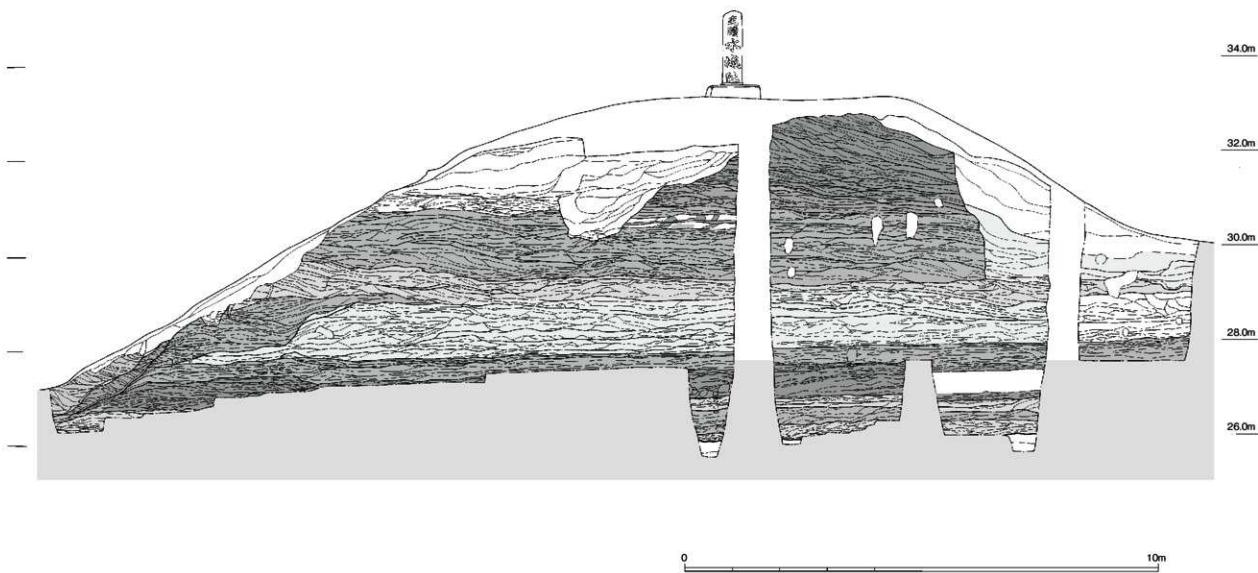
図 4-4 切通し部土層断面土層図 (1/80)

積土4 土壌中央部を中心に1.0~1.4mと厚く積んでいる。基本的に積土材は沖積地にみられる川砂や粘質土等の河川堆積物である。また、部分的に腐植した黒褐色の堆積土もみられる。積土の作業単位は厚さ10~20cm程度で極端に粗く、乾燥すれば砂層は崩落するが、粘質土層は硬化する。作業単位を詳細にみると、砂、粘質土+砂、粘質土を使い分けながら交互に積んでいることが分かる。それぞれの層の境には鉄分が沈着している。そして、この河川堆積物を中心とする積土層は土壌前面部の表層に近い箇所で次第に薄くなりながら粘質の積土に覆われる。つまり、土壌中央部では多用されるが、崩落の危険が伴う表層付近では使用されていない。限られた積土材の有効活用や土壌に浸透した雨水の処理を意図した可能性が考えられる。

積土5 1.4m~1.6mの厚さで下位の砂層や粘質土層を覆う形で積んでいる。20~40cm程度の作業単位がみられるが、積土材は、黄褐色土や灰褐色土の花崗岩風化土、暗褐色粘質土、河川堆積物の白色粘砂土などであり、5~10cm程度の厚さで交互に積んでいる。積土材には下層と同じ河川堆積物などもみられるが、漸移的で極端な不整合はない。さらに、この上部に黒褐色粘質土層が薄く一条に入る層があり、上・下成土壌の境として一時期表面に露出した腐植土などとして注意されたが、土壤分析では火山灰起源の黒褐色土であることが分かっている。むしろ上成土壌との境はこの層の上に積まれた黄灰色土や砂質土を交互に積んだ厚さ20~40cm程度の単位層であり硬化している。

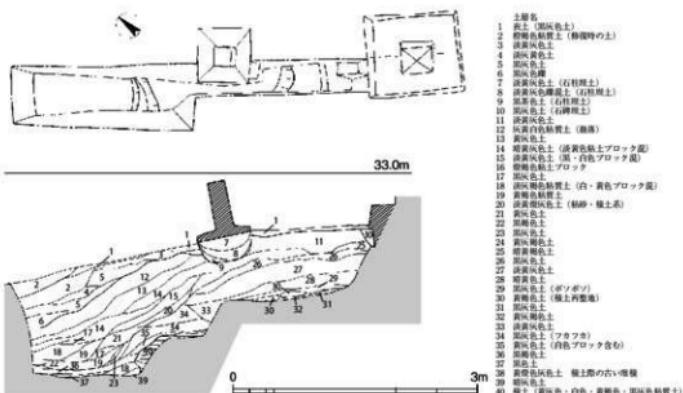
図4-7 土壘頂部石碑周辺トレンチ土層挿図(1/60)

留まり堰板柱穴などの有無は不明である。そして、この面の直上に一部縮まりのある堆積層を残すだけで、上層にはしまりのない新しい積土と崩落土が堆積している。水城陸碑と石柱は最上部付近の新しい積土である黄色灰色土を切り込む形で設置されている。さらに碑と石柱の据え付け穴の埋土は縮まりの無い土で根石も見られず、碑下面には剥がれたコンクリート片が付着して残っていた。この状況から大正11年の建立以後、他所から移動して、この場所に設置されたと理解される。土壘頂部の形状が100年前の絵図と大きく異なる状況からみても今日までの間に切通し部付近は幾度か改変されたと考えられる。この土壘頂部の改変は、土壘後背の6トレンチにみられる垂直に掘削して新たに積土している箇所との関係を想定させるが、遺構保護のために追及しなかった。

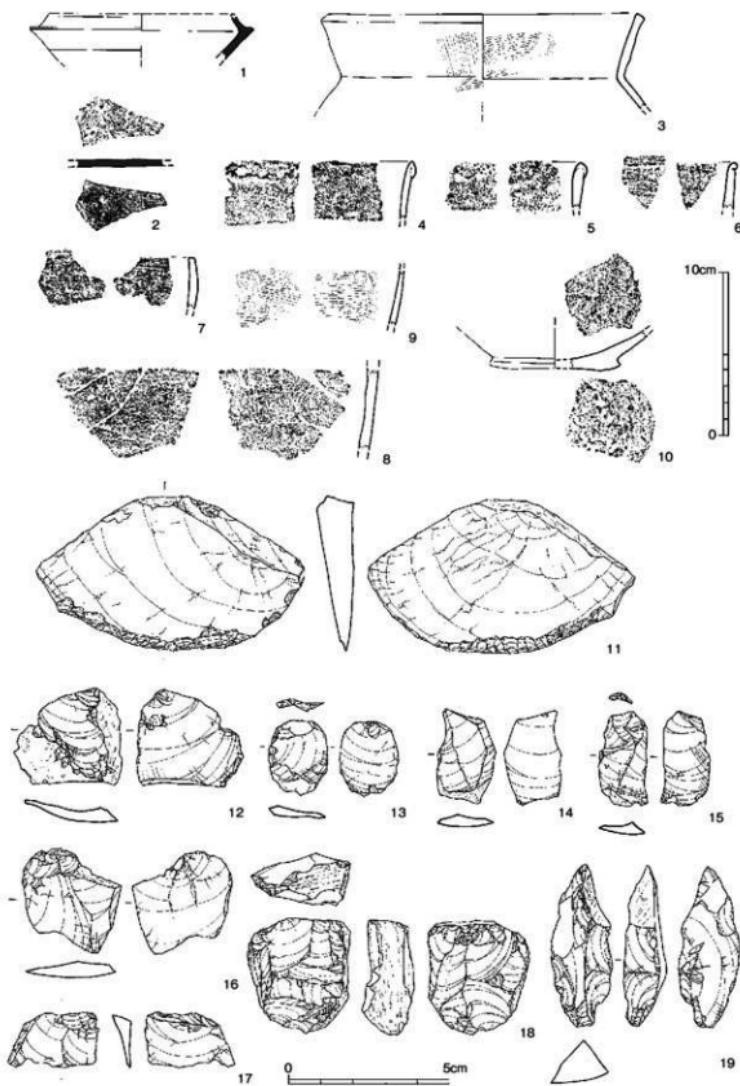
图 4-8 出土土器・石器実測図 (1/3·2/3)

土器(1~10) 1は須恵器坏身で口縁の返りは高く内傾する。トレンチ5攪乱土出土。2は器種不明の須恵器片で坏あるいは鉢の底部か。トレンチ5の積土1灰白色粘質土出土。3は土器壺の口縁部片。磨滅しているが口縁外面は縱位のハケ目、口端部は横位のナデ。トレンチ4積土砂層出土。4~10は各トレンチの積土最下部付近で出土した繩文・弥生土器類。4・5は鉢形の口縁部片。4は口縁端部を折り返して肥厚し刻目を施す。5も口縁を肥厚するが調整は不明。6は鉢で口端部を平坦にする。外面に条痕を施す。7は精製浅鉢で外面ナデ、内面横位の条痕。8は粗製深鉢。内外面ナデ。9は土器の体部片で器壁は薄い。内外面ミガキ。10は底部が尖状になる粗製鉢の底部片。内外面ナデ。4・6・8~10はトレンチ4暗褐色粘質土出土。5はトレンチ4暗灰色粘質土上部出土。7はトレンチ3暗褐色粘質土。

石器(11~19) 11は横剥素材の端部に刃部加工を施したスクレイパー。サスカイト製で38.4g。トレンチ4暗灰色粘質土出土。12は幅広剥片で端部に微細剝離がめぐる。4.7gトレンチ3暗褐色粘質土出土。13は不定形剥片素材の打面部の一部に微細剝離がめぐる。1.5gトレンチ5積土下部(積土1・2付近)出土。14・15は小型縦長剥片。14は打面部を欠損し下端には角礫面を残す

黒曜石製で2.2 g、トレンチ4の暗灰色粘質土出土。15は上下端部に自然面を残し不純物が混じる。1.6 g、トレンチ2出土。16・17はサスカイト製の横長剥片。16は自然打面部より剥離している。4.6 g。トレンチ2黒灰色粘質土出土。17は単設打面で2.4 g。トレンチ4暗灰色粘質土出土。18は腰岳産の角礫状原石の表裏で小型縦長剥片剥離を行っている石核。18.2 g。トレンチ2周辺採集。19は横剥素材で両側縁に成形加工を行った角錐状石器。端部に桶状剥離があり、先端に礫面を残す。9.5 g。トレンチ6周辺採集。

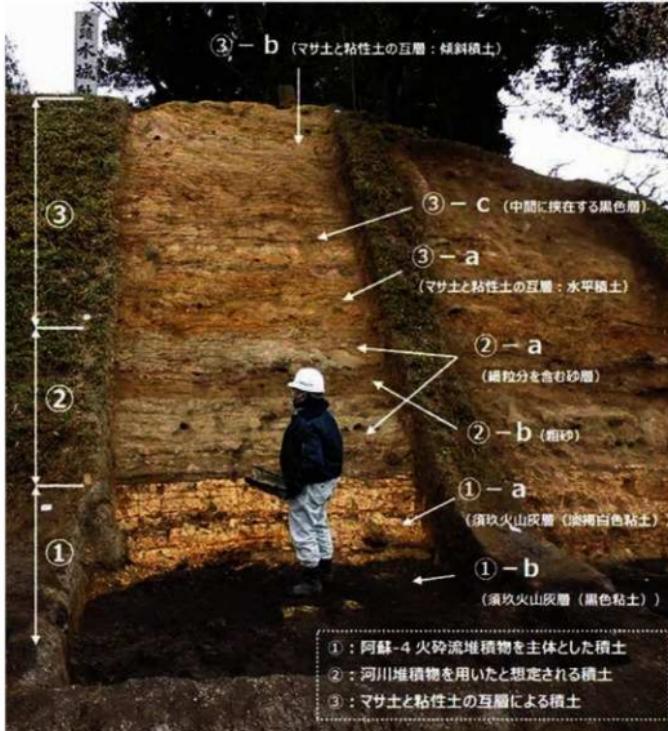
図5-36 土材に基づく積土区分と試料採取の位置

土壌の一部復元に先立ち、復元に用いる土材選定の基礎資料を得ること、固化材の有無を確認すること、下成土壌天端に分布する黒色層の土質を把握することの3点を目的に、土壌断面から試料採取を行い室内土質試験に供した。試料は図5-36に示すように、下位から「①阿蘇4火砕流堆積物を主体とした積土」「②河川堆積物を用いたと想定される積土」「③マサ土と粘性土の互層による積土」の3つに大別した上で、粒度組成や色調などからさらに細分化させて10試料を採取し、表5-1に示す数量にて室内土質試験を実施した。また、表5-2に示すように山中式土壤硬度計による試験もあわせて行った。

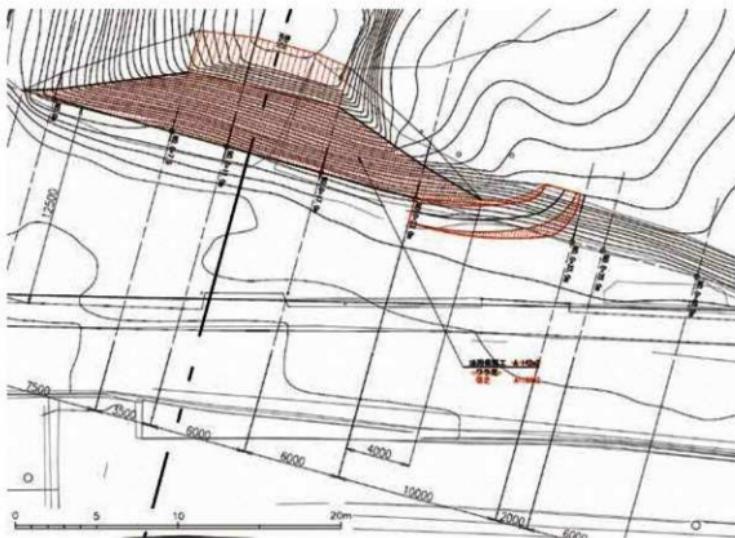
図5-37 土壘の一部復元とスロープ設置平面図

- ・復元勾配 …… 着手前と同等の勾配として、平均勾配1:0.8とした。
- ・復元高さ、幅 …… 最大高さ6m、平均幅1.2m
- ・使用土材 …… 室内土質試験の結果を基に、可能な限り同等の材料を用いた。また、固化材は基本的に用いず、雨天時など含水比が著しく高くなった場合のみ石灰灰を少量混和した。上成と下成土壘の中間には粘性土を用いた。
- ・施工方法 …… 基本的に人力による転圧を行い、平均撒出厚を12cm、仕上厚が8cm内外となるように施工した。上部で確認された傾斜盛土も基本的に踏襲した。

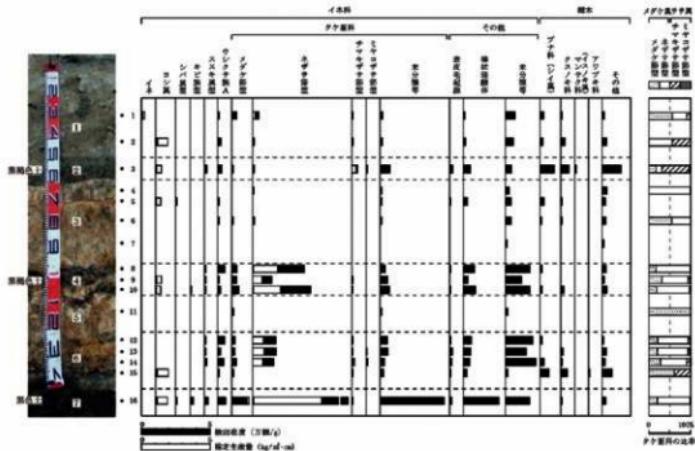
図1 水域跡第58次調査：2トレンチ積土断面における植物珪酸体分析結果

珪酸体については、版塗作業の際に利用された稻藁（ムシロ、草履、縄など）に由来する可能性が想定される。また、部分的に検出されるヨシ属についても、何らかの形で利用されていた可能性が示唆される。
