福島県文化財センター白河館

2004 紀 要

■まほろん1号炉（原町市大船泊A遺跡15号製鉄炉の復元炉）における操業条件……………吉田秀享

まほろんイベント「鉄づくり」報告 —まほろん1号炉による操業について—

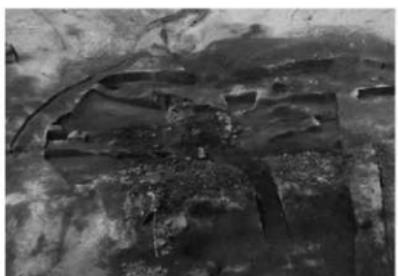
写真1 製鉄炉全景

今回復元の対象とした製鉄炉は、原町市にある大船廻A遺跡15号製鉄炉である（写真1・図1・2）。この炉は箱形炉であり、平安時代9世紀前半に機能し、廃絶されたものである。送風装置としては、踏みふいご掘形と送風溝が確認され、ふいごの長軸に直交するように炉が配置されているため、全体としてT字形を呈している。

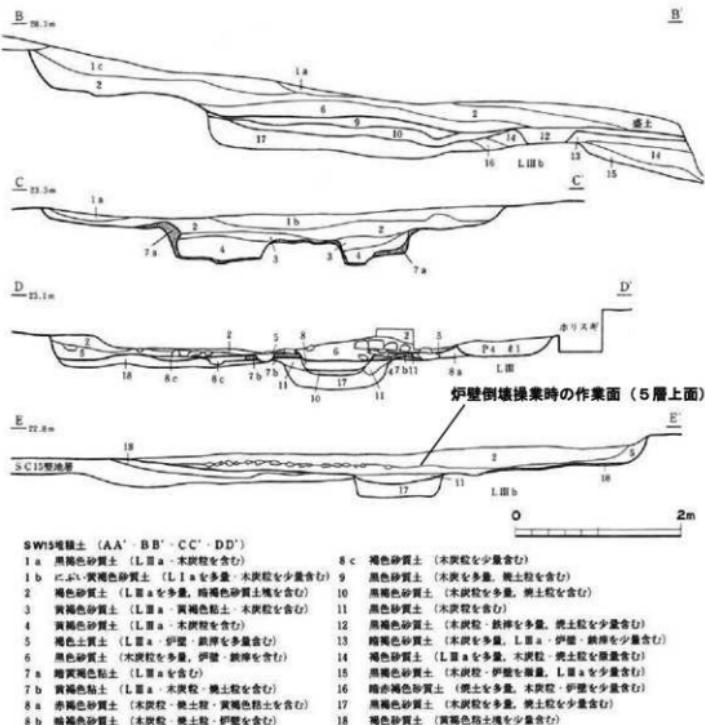
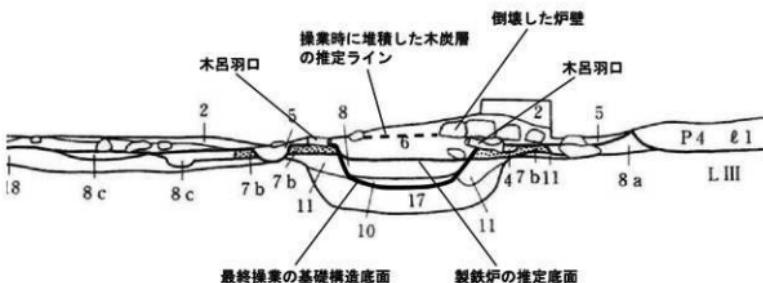
図2 15号製鉄炉断面図と拡大図（下）（国井1995より転載・加筆）

次に、炉の幅・長さであるが、図 4 に示した熱変化範囲をその根拠とした。ただ、この範囲は、調査報告書では 1 回目の操業に伴うものと判断されたものである。今回、図 2 に示した D-D' 断面から、この範囲は 2 回目、すなわち倒壊した炉壁に伴う炉底の痕跡と判断した。それは、同図下段に示した拡大図にあるように、木呂羽口から凹レンズ状に掘り込まれたラインが見られ、かつ熱変化範囲の痕跡が ℓ 9 上面に認められているからである。なお、報告においては、ℓ 9 + 10 を 2 回目の操業に伴う基礎構造堆積土と判断している。さらに、報告書では縦断面 (B-B') に確認できる ℓ 9 が、横断面 (D-D') では ℓ 8 となり、層位番号が合っていらない。このため、今回報告書掲載 D-D' の ℓ 8 が ℓ 9 であると判断した。

また、ℓ 9 の上層 ℓ 6 中には倒壊した炉壁ブロックが認められている。炉壁ブロックの上層には、ℓ 5 が堆積しているが、同図の E-E' 断面では、ℓ 5 上面に炉壁のブロックが認められている。この矛盾はおそらく調査時の誤認であり、拡大図に示した製鉄炉基礎構造付近の ℓ 5 は、E-E' 断面でみられる ℓ 5 と同一層とは思われない。色調の類似からは、ℓ 2 の可能性が考えられる。このように推測すると、拡大図に示したように ℓ 6 は波線で分層され、本来の ℓ 6 は木炭や砂鉄などを含んだ操業時の堆積層と考えられる。そして、ℓ 5 は 2 回目の操業時に整地した作業面の堆積土と判断できる。

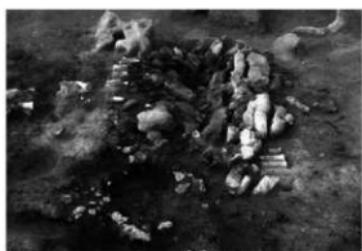
写真2 炉壁の出土状況

調査の結果、本炉では、最低でも2回の操業が行われたことが推測できる。このうち、2回目の操業では、主に炉の東側壁が「く」字状に折れ曲がって倒壊し、操業廃棄時のままの状態が確認された（図3上段・写真2）。炉壁は、主に内側を上方に、外側を下方に向けて確認された。このため、倒壊した炉壁から、炉底から炉頂までの高さが推定でき、さらに炉の規模が推測で

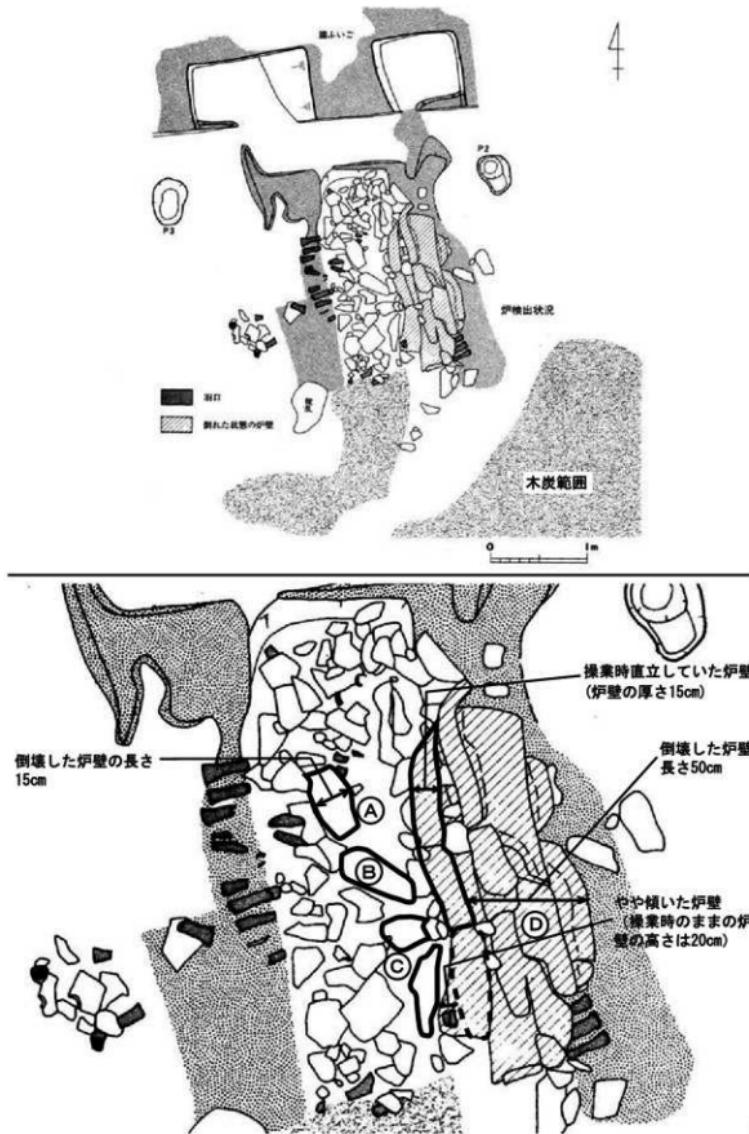
図3 15号製鉄炉炉壁出土状況（上）と拡大図（下）（国井 1995 より転載・加筆）

まず、製鉄炉の高さであるが、図3上段に示した炉壁の倒壊図及び写真1より、確認できた炉壁は直立していたブロックと、倒壊していたブロックの大きく2つに分けられる。直立した炉壁は、図3下段で太線内で示したものであり、この部分の炉壁の厚さは15cmである。これの下方に示した点線で囲ったやや傾いて確認できた炉壁から、この炉壁の高さが20cmであることが知られた。

さらに、直立した炉壁の上方には、図中A～Cとした高さ15cmの炉壁ブロックが積み上げられ、ちょうどこの部分が、積み上げられた炉壁が倒壊時に「く」字に折れ曲がった屈曲部に該当すると判断した。そして、その上に広い範囲で倒壊した炉壁(図中D:高さ50cm)が積み上げられ、炉の東壁を構築していたものと推測した。

のことにより、確認できた範囲内での炉壁推定高は、 $20 + 15 + 50 = 85\text{cm}$ となる。ただ、この数値では、羽口を装着した部分の炉壁高を加算していないため、本来の炉の高さは、最低でも、これに羽口を装着した炉壁分及び羽口分を合算したものとなる。

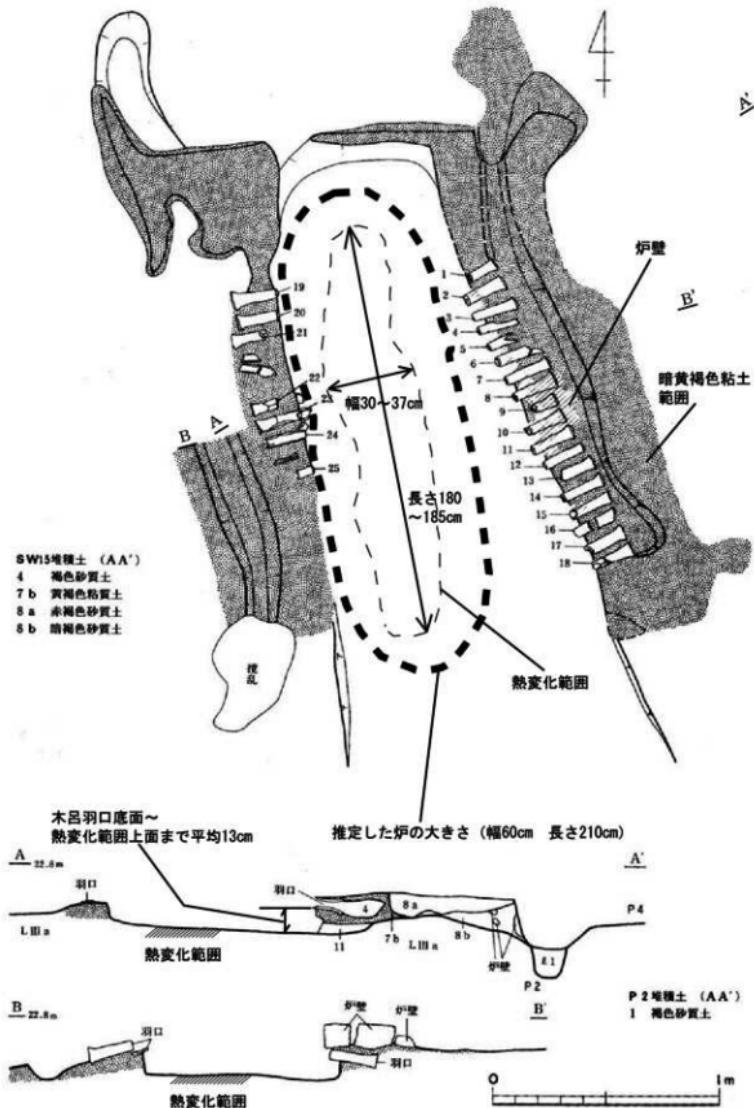
図4 木呂羽口出土状況と熱変化範囲 (国井 1995 より転載・加筆)

このため、図4に示した炉底の熱変化範囲と確認できた木呂羽口底面までの高さを加算する

さて、前述した熱変化範囲は、幅 30 ~ 37 cm で、長さ 180 ~ 185 cm をはかる。この規模に、前述したように炉壁の厚さが 15 cm であったため、幅 30 cm + 炉壁厚さ 15 cm × 2 = 60 cm、長さ 180 cm + 炉壁厚さ 15 cm × 2 = 210 cm と推定した。

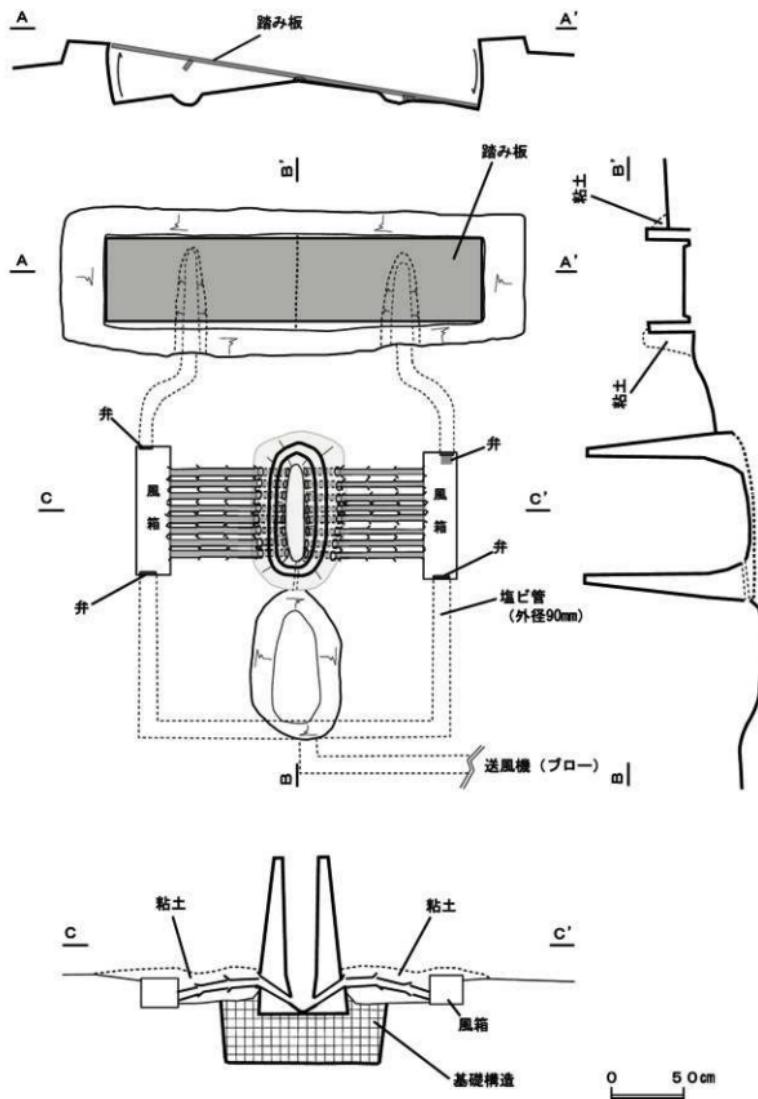
図5 まほろん1号炉

今回復元した炉の実測図は図5に示したが、以下ではその根拠を説明する。

以上のことから、15 号製鉄炉の外寸規模は、幅 60 cm、長さ 210 cm、高さ 110 cm であることが推測された。ただ、実際に行った復元炉では、長さを約半分の 110 cm とした。これは、最初の復元操業であったために、なにぶんにも当方が躊躇したからである。ただ、炉の幅や高さは、推定した製鉄炉そのままの幅 60 cm、高さ 110 cm とした。構築時の炉壁の厚さは、羽口周囲は、出土した木呂羽口の長さより 20 ~ 24 cm とし、炉上方では 15 cm、炉頂部は 8 cm とした。炉の内径は炉頂部から 65 cm 下がったところで 24 cm、同 84 cm 下がったところ（羽口直上）で 21 cm である。

基礎構造の規模は、調査事例に則り、外寸で幅 120 cm、深さ 40 cm とし、長さのみ 180 cm と本来の半分とした（報告書では、長辺 183 cm、短辺 40 cm、深さ 40 cm と記載されているため、掲載図面から幅 120 × 長 360 × 深 40 cm と計測した。）。

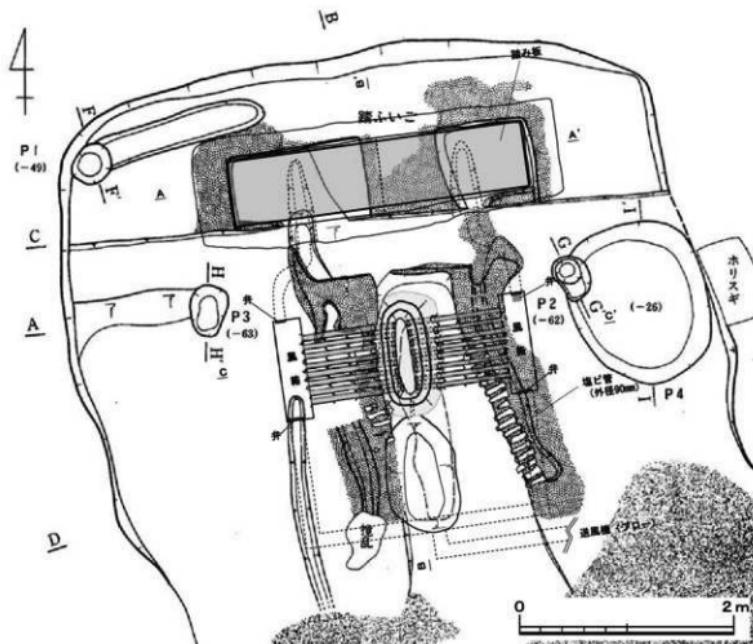
図6 大船廻A遺跡15号製鉄炉とまほろん1号炉

送風孔は調査事例と同様の位置にしたが、塩ビ管で製作した送風溝は、西側で実際の溝位置より西に50cmほど、東側で20cmほど東に離れている。これは、土中に埋めた塩ビ管が、炉の強制乾燥時の燃焼熱により変形することを防ぐためであり、炉から少しでも離すよう、あえて行った。このため、送風溝や木呂羽口の位置は、合致していない。また、実際の炉では、送風溝から直接木呂羽口に連結しているが、今回は内寸幅25cm、長さ90cm、高さ20cmの風箱を2個設置し、この風箱に木呂羽口を連結できるようにした。実際の製鉄炉と、復元した製鉄炉の位置関係については、図6に示した。

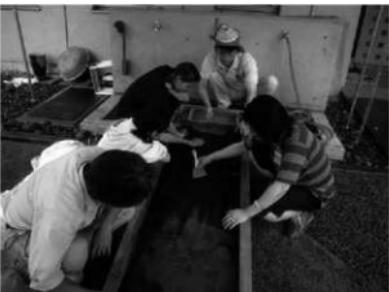
写真4 トイを使った砂鉄選別

選別作業に使用した砂鉄は、相馬市古磯部海岸から採取した浜砂鉄である。当初、プラスチック製の整理箱（内寸幅24×長39×深7cm）内に、一掴み程度の砂鉄を入れ、砂金洗いのように上下左右に箱を動かして、選別を行った。この方法では、非常に手間がかかる、かつ砂鉄の選別も良好にできなかつたため、幅90cm、長さ180cmの板の両脇に1寸5分角の枠木を設置し、これを2枚連結した簡易なトイを設置した。トイには緩やかな勾配を付け、上方より水道水を流して、砂鉄をもみ洗いするような方法で選別を行った（写真4参照）。

このような比重選鉱方式の場合、最初は砂中に石英・長石等が混じっているため、砂全体が軽い感じがするが、これらが流れ去るとネットリとし、非常に重い感じがする。色調では、灰色混じりの黒褐色の砂質土が、漆黒のスライム状の砂となる。このスライム状のものが、選鉱した砂鉄であり、部分的に玉虫色のような紫がかつた光沢を呈するものもあつた。

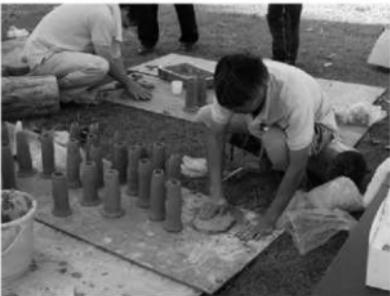
写真5 羽口づくり

羽口の芯棒には直径 30mm の丸材を使用した。これを 1 本 27 cm の長さとし、これに 20 cm のところに印を付け、長さ 20 cm、内径 30 mm の羽口を基準とした。芯棒に粘土を巻き付け、キリタンボのようにして製作した結果、芯棒に粘土が密着し、芯棒が抜けない状況となった。このため、最初に粘土を板状にのばし、この板状の粘土の内面に水を付け、さらに芯棒にも、粘土を水で緩く溶いた液を塗りつけ、この状態で芯棒に粘土を巻き付けた。この結果、芯棒は比較的簡単に抜けるようになり、芯棒を抜き取る際の羽口自体の破損率が下がった。しかしながら、それでも芯棒が抜けにくい場合も時にはあった。

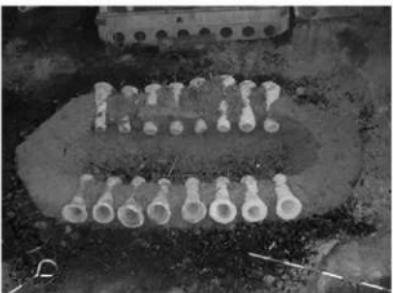
写真7 プレ操業時の羽口設置状況

操業の経過や結果は表3に示したが、送風開始直後から風漏れが生じ、炉内温度が上がりせず、ノロも形成されなかった。これらの失敗要因は、主として羽口にあると思われる。炉に装着した羽口角度は15°としたが、この角度は、復元した大船泊A遺跡15号製鉄炉から出土した羽口の角度と同様のものである。この角度だと、羽口からの送風は、炉底よりやや上がった壁面付近に当たる。このため、炉底よりや上方(約8cm)で、炉の両側からの送風が交差する。失敗要因の一つが、

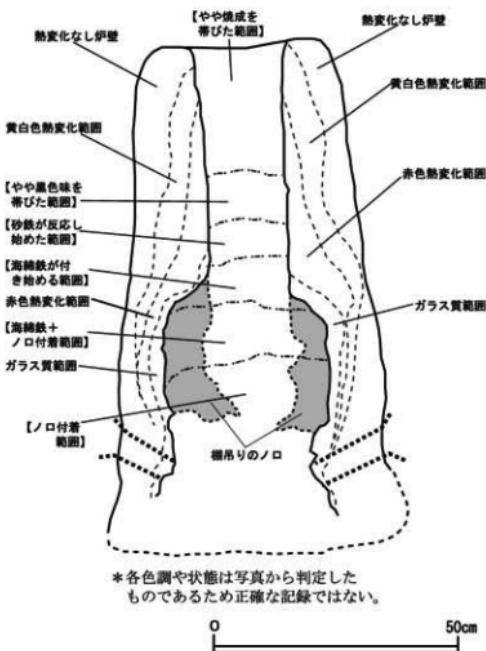
図11 操業後の炉

砂鉄の反応は、炉頂部から35cm下がった部分からみられ、炉壁にノロが付着するのは、炉頂から55cmほど下がったところ（羽口からは30cmほど上方）からである。

解体後、ノロが付着した炉壁はやや現状を保っているが、これ以外の部分の炉壁は、風雨等にさらされ、風化し土壌化している。

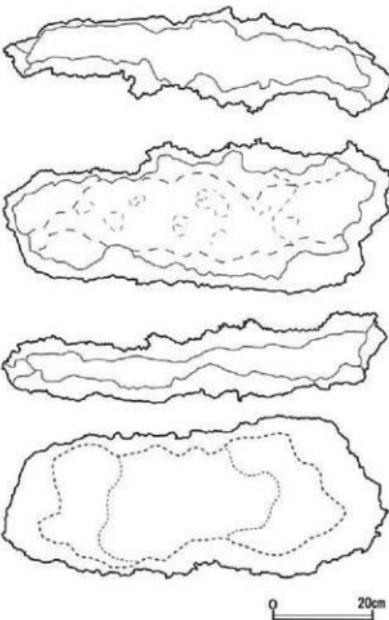
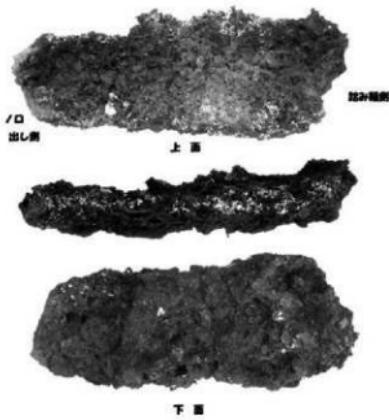
図 12 生成されたケラ

は写真11や図12に示したが、これの底面の状態は、調査事例に見られるような、いわゆる炉底塊・炉底滓とは明らかに異なっているし、整合性は認められない。遺跡出土の炉底塊・炉底滓の見直しが必須であり、さらに、古代の製鉄操業、すなわち生成物の捉え方も検討していかなければならない。

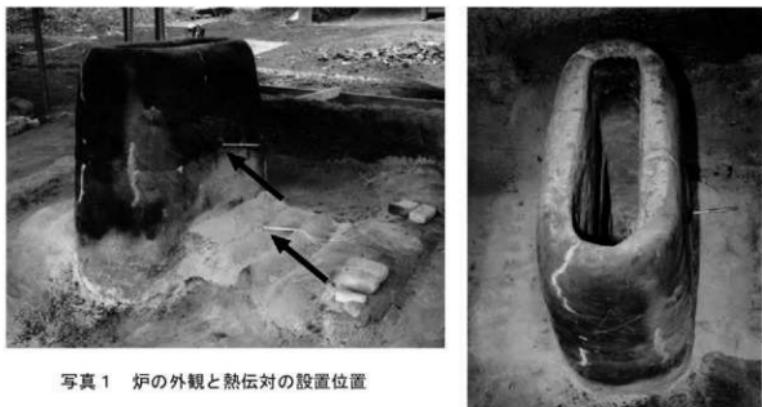
写真 1 炉の外観と熱伝対の設置位置

炉内の概略構造と炉内温度の測定位置を図1に示す。炉内温度の測定位置は、炉高の中央やや下の炉頂から65cmの位置(以下、温度(上))と、羽口のやや上、炉頂から84cmの位置(以下、温度(下))の2カ所とした。いずれも炉体長手方向の中央部とし、熱電対保護管の先端位置は、温度(上)は炉内壁面から5cm、温度(下)は炉内壁面から5cmの位置である。ただし、温度(下)熱電対の破断後(12:00～)は、炉壁面から1cmの位置にした。それぞれの熱電対位置の炉壁幅は炉頂から65cmの位置で24cm、84cmの位置で21cmと若干羽口の上部が狭くなっている。熱電対用保護管は上下共に高純度アルミニウムを用いた。

温度測定にはφ0.5mmのR熱電対(Pt/Pt-13%Rh、PR)を用いた。炉内温度データはデータロガー(データ記憶装置)に取り込み、火入れから4時間まではサンプリング時間を0.1秒とし、4時間後から、炉の操業停止までの約12時間はサンプリング時間を0.2秒とした。

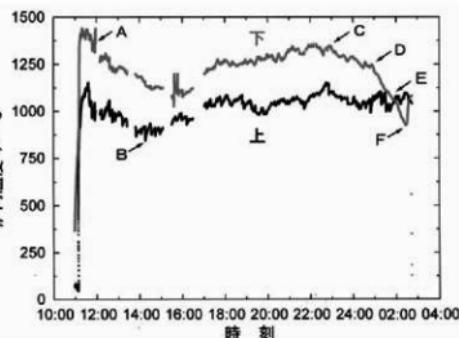
図3 炉内温度の経時変化

図1に示す位置での火入れ(10:52)から次の日の操業停止(02:32)までの炉内温度の測定結果を図3に示す。操業初期は松炭のみを投入し、炉内温度を上昇させた。火入れから炉内温度は急速に上昇し、火入れ後の30分間で温度(上)は960°C、温度(下)は1,410°Cまで達した。11:09から炭と同時に砂鉄を投入したが、11:45まで温度(下)は1,400°C以上を維持した。また、温度(上)は上昇し続け、11:37で最高温度1,150°Cを示したが、その後、炭と砂鉄の投入毎に対応して温度が低下し、12:00直前には約1,000°Cまで低下した。12:00直前の矢印Aで温度(下)の熱電対が切断したため、熱電対を入れ替えると同時に、温度(下)の測定位置を変えた(炉壁面から1cm)。炉温は12:00頃から緩やかに低下し、温度(上)は14:00頃に900°C前後の最低値(矢印B)を示し、その後緩やかに上昇した。この間、温度(下)は16:00頃に最低値、1,100°Cとなり、その後23:00頃(矢印C)まで緩やかに上昇した。

矢印Cから、操業調整のため、炭と砂鉄の投入を抑えた。これによって温度(下)は低下した。温度(上)も同様に低下している。00:00頃から、再び炭と砂鉄を投入し始めた。01:00頃(矢印D)から、温度(下)が急激に低下したが、温度(上)は緩やかに上昇し続けていた。02:00頃(矢印E)で温度(上)と温度(下)が逆転し、温度(上)が高くなつた。矢印Fで

上から棚の部分を突いて一部を落とし、若干温度が上昇したが、その後、炉況が不安定と判断されたため、02:32に送風を停止した。

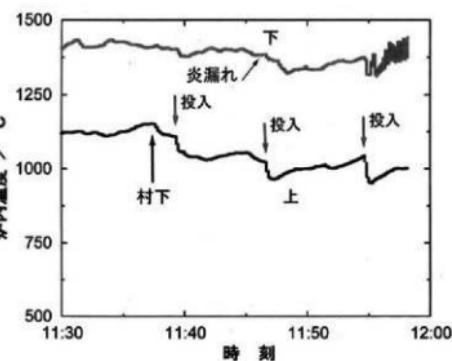
図4 操業状態による炉内温度変化(11:30～12:00)

11:48に炉の下部から炎が漏れたため、炉の補修を行った。炉の下部での亀裂によって温度低下が認められ、温度（下）は1,350°Cまで低下したが、その後、再び温度は上昇した。12:00前に温度（下）が不安定になり、熱電対が切断した。12:00前までの温度（下）の最高温度は1,440°Cである。

熱電対の再設置の際、高温操業によるアルミナ保護管と熱電対の損傷を考慮し、温度（下）の熱電対の先端位置を炉内壁面（操業前の測定位置）から1cmに変更した。9分後の再設置後の温度（下）が1,290°C、温度（上）が982°Cであり、熱電対切断前の温度（上）から、温度（下）を見積もると1,390°C程度であるため、温度（下）での炉内温度は初期の設置位置に比べ、約100°C低いと推定される。

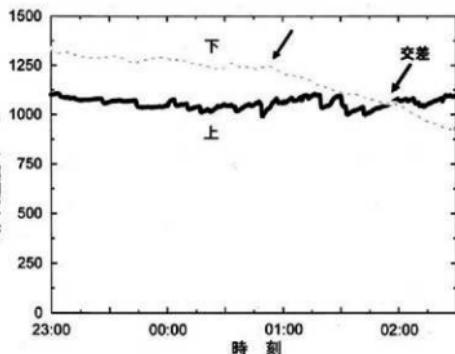
図5 23:00からの炉内温度変化

図5に操業終期の23:00～02:30間の炉内の温度変化を示す。23:00過ぎから、炭、砂鉄の投入を抑える操業調整を行ったことで、温度（下）は1,300°Cから次第に低下した。00:00からの炭、砂鉄の投入再開によつても、温度（下）は低下傾向にある。温度（上）は1,100°Cにはほぼ維持されている。01:00前（矢印）からは、温度（下）の温度低下が大きくなり、02:00頃には温度（上）より

も低くなり、02:30には900°Cまで低下した。この現象は、炉内の羽口上部に棚吊りが生じたために起こったことによる。棚吊りは還元された鉄・砂鉄・炭が焼結し、炉壁に支えられながら、この塊が宙づりになった状態である。羽口から空気を送っても砂鉄が十分還元されず、溶融鉄が連続的に炉底へ落ちていかない。また、羽口からの空気は棚吊りの脇の空気が通りやすい所を通って上に抜けていったため、温度（上）は順次投入された炭の燃焼によって1,100°C程度に維持されていたと思われる。

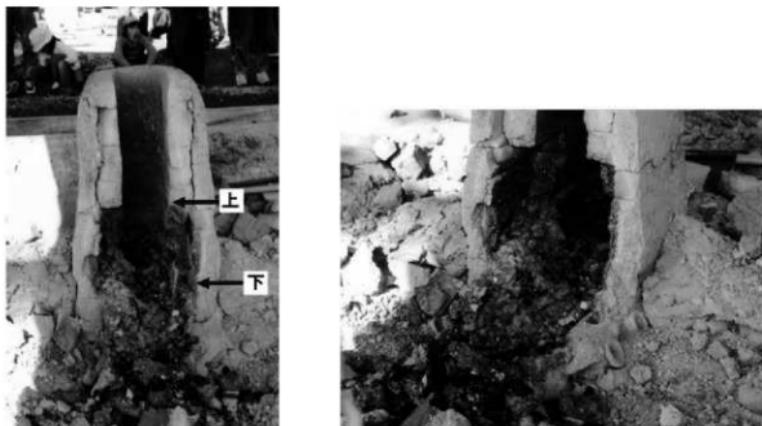
写真6 炉内部の侵食の状況

写真6に復元炉の解体した断面を示す。熱電対の位置を、それぞれ矢印で示す。解体時に羽口上部での棚吊りが確認された。温度（上）の熱電対位置では、炉の内壁はほとんど浸食されていない。しかし、温度（下）熱電対位置では、炉壁の浸食が激しく、内側の煉瓦がほとんど残っておらず、炉内壁面が14～15cm程度後退している。温度（下）は操業時間の経過に伴い、炉壁が浸食されることで、炉壁面からの距離が次第に長くなり、操業停止の際には実際の炉壁面から15～16cmの位置での測定結果となる。

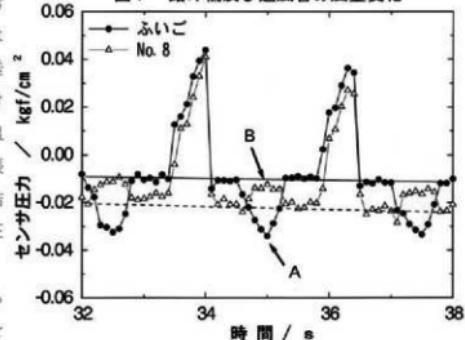
図8 6秒間の踏み轆と送風管の風量変化 (11:00)

図8に6秒間の轆と送風管の圧力変化を示す。轆の圧力は実線で示す最低値から上昇し、一旦一定となり、その後最大値を示すが、上昇の時と同様に下降の際に一旦一定となり、最低値まで低下する様子を示す。轆の実線の圧力は一定で、0の値（基準線：炉内が空の状態でテストを行い、轆を停止した状態がこの実線になることを確認した）の圧力を示し、この線よりも下側で負の圧力が生じている。轆と風箱からの送風状況が若干異なる。風箱No.8の送風管の基準線を破線で示す。圧力変化の形態はほぼ同じであるが、轆の最低圧力の位置（矢印A）で風箱のNo.8は圧力が高くなっている（矢印B）。この現象は轆には、風の逆流防止弁が設置されているが、風箱から炉内、反対側の風箱までは通じていることが原因と考えられる。一方が風を送った後は風速が低くなるが、反対側風箱送風管からの送風による風圧を受ける。炉内に導入された空気は高温にさらされることで5倍ほど膨張し、炉内圧を上昇させる。この結果、轆の最低圧力時では風箱の圧力上昇となつたと考えられる。

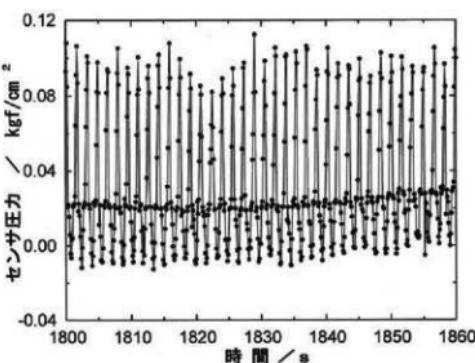
図9 11:30における踏み輪の圧力変化

図9に砂鉄と炭を投入してからの11:30における轆の圧力変化を示す。轆の送風回数は37回／分（両側で74回／分）である。図10に11:30における6秒間の轆と風箱の送風管圧力の変化を示す。基準線からの一回の圧力差も11:00では0.05 kgf/cm²であったのが、送風のサイクルが短く

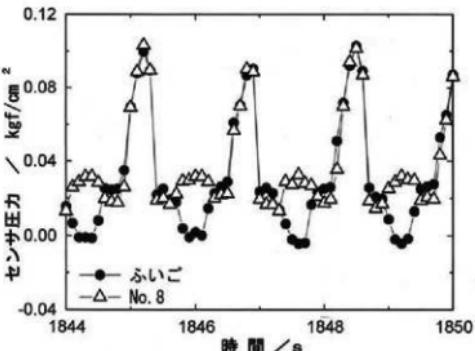
図10 6秒間の輪と送風管の圧力変化(11:30)

なったことで 0.08 kgf/cm^2 程度まで増加している。

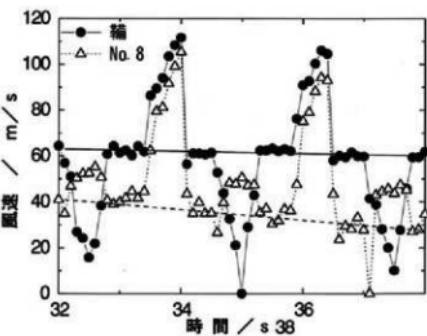
図12 11:00における踏み輪と羽口の風速変化

図12に11:00における輪と送風管の風速の変化を示す。計算の都合上この時間幅の中での最小圧力を0として、補正した。それ故風速のばらつきを考慮し、輪は図中の実線、No.8の送風管は破線を基準線と見なすと、輪の送風管では最大風速が50m/s、No.8の送風管では、65m/sである。同様に11:30からの輪の踏み数が増えた場合、輪の送風管は65m/s、風箱の送風管は90m/sと一回当たりの送風速度が高い。

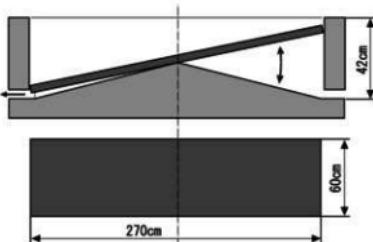
図13 踏み輪の概略図

ここで、図13に示す踏み輪の概略寸法から、一回当たりの送風量の概算を行った。送風管下の位置から踏み輪の外壁高さは42cmであるが、実際の有効稼働高さを38cmとすると、片方の踏み板下の空間の体積は、 0.154m^3 となる。この空気が100%送風されたとすると、それぞれの時間における送風量は $69 \sim 88\%$ であり、センサ圧力から求めた値はほぼ妥当と考える。

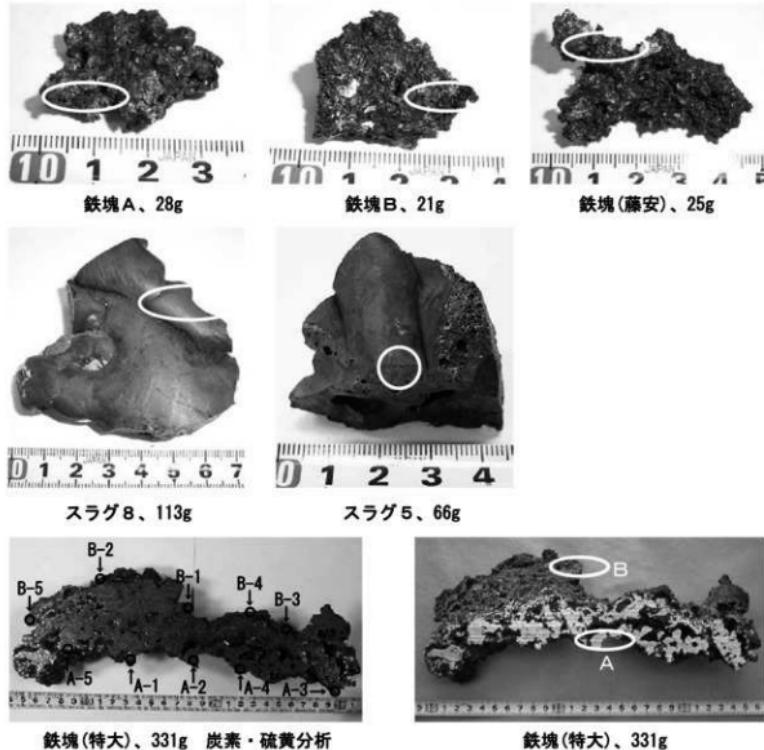
図2 分析資料と分析試料の採取箇所

鉄塊A及び鉄塊Bは、操業終了時に鉄塊を割ったときに剥がれた資料である。鉄塊（特大）は、炉底に残った資料であり、川鉄テクノリサーチで一部を切削した資料である。スラグ5は、操業約5時間後の5回目の炉底から流れ出した鉄滓で、スラグ8は、約8時間後の8回目の炉底から流れ出した鉄滓である。

鉄塊AとBの表面は、ごつごつとし、黒色部と茶褐色の部分がある。切断すると内部は、銀色の金属部があり、Bの切断内部には小さな空洞も見られた。鉄塊（藤安）もほぼ鉄塊A、B

と類似して表面がごつごつしているが、黒色部以外に少し黄色がかった金属光沢の部分も見られ、切断内部は銀色の金属部で、約1mm ϕ 程度の小さな空洞も沢山見られた。鉄塊（特大）は、炉底に固まっていた大きな鉄とスラグの混ざった平板状の塊であり、たたら炉の端に位置したところのものである。縦に切断すると金属部と黒色のスラグ部がはっきりと分かり、また、数多くの空洞部も見られた。スラグ5と8の表面は、滑らかな黒色の表面で、流れ出した様子が残っている。その裏側には土や小さな小石が挟まりざらざらしていた。切断内部も黒色をしているが、硬い状態である。

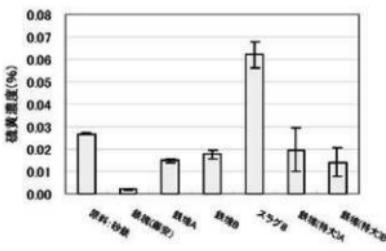
図5 たら鉄試料中の硫黄濃度

図4は試料中の炭素濃度、図5は硫黄濃度で、各濃度は分析結果の平均値である。また、誤差棒は標準偏差を示している。図4から今回作られた鉄の炭素濃度が約0.2～0.3%であったことから軟鋼に近い鉄であった。別なところで同様な方法で作られた鉄塊(藤安)と比較すると、約0.7%より半分以下とかなり低い炭素濃度であることが分かる。恐らく、供給された空気量が過剰に多く、鉄塊中の炭素が燃焼してしまった現われかと思う。鉄塊(特大)についての結果を見ると、黒色部分(B)では0.1%を大きく下回っていて炭素濃度が低く、スラグ8の結果と同様な濃度であった。一方、光沢部分(A)は約0.17%の炭素濃度が得られ、鉄塊A、Bより低い濃度になっていた。鉄塊(特大)の誤差棒をみると50%を越す値で、分析する箇所ごとに大きな違いがあることが分かり、比較的高い濃度の箇所は、鉄塊AあるいはBの試料とも類似していた。後に述べるが鉄塊(特大)の分析箇所にはスラグ分が含まれているところもあり、低濃度であった。すなわち、この鉄塊(特大)試料中には鉄部分とスラグ状の部分が同時に存在する試料であることからこのようなことが生じた。さらに、原料の砂鉄と鉄塊中の炭素濃度を比較すると、製錬後は反応原理に従い鉄塊中に炭素が取り込まれ炭素濃度が高くなっている様子が分かった。

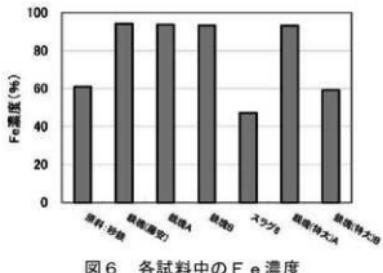
図 6 各試料中の Fe 濃度

とを考えると Fe 濃度が減少し、砂鉄の濃度より低くなることは予想がつく。また、鉄塊（特大）の黒色部分（B）の Fe 濃度が、59%であることは、この部分がスラグと鉄金属あるいは鉄酸化物との混合成分であるように推察できる。

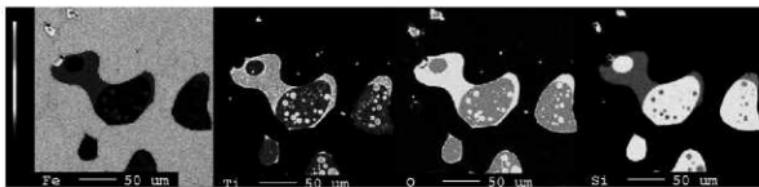
図 10 鉄塊（特大）(A) 部分の EPMA 解析像

図 10 には鉄塊（特大）(A) 部分を Fe、Ti、O、Si で解析した EPMA 解析像を示す。丸みを帯びたものは非金属介在物で、その周りが Fe であることはこの図から明らかである。非金属介在物中には、O の存在があるが、そこには Si も多く存在している。すなわち、 SiO_2 の生成も見られ、さらにそれ以外 Ti の多いところもあり、特に、Ti があるところには Fe も存在し、Ti と Fe との酸化物から構成されていた。このように Fe 金属部には非金属介在物が存在していた。

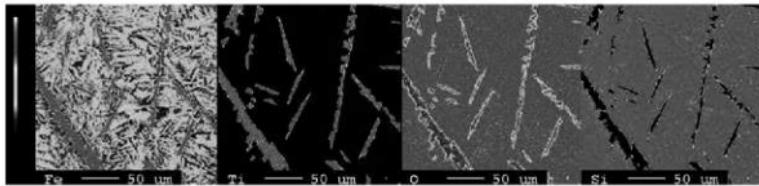
図 11 鉄塊（特大）(B) 部分の EPMA 解析像

鉄塊（特大）の試料のFe金属部で非金属介在物がある（A）部分とスラグ部分である（B）部分およびスラグ8の試料をEPMA分析し、図9に各組織の反射電子像を示す。金属部中の非金属介在物の種類に、濃淡の違いがある2種類の非金属介在物があることが確認できる。また、これらの非金属介在物は、スラグ部の（B）あるいはスラグ8の組織とは明らかに違うことが分かる。すなわち、（A）部分での非金属介在物は、丸みを帯びているのに対し、（B）部分あるいはスラグ8では針状の結晶が見えている。

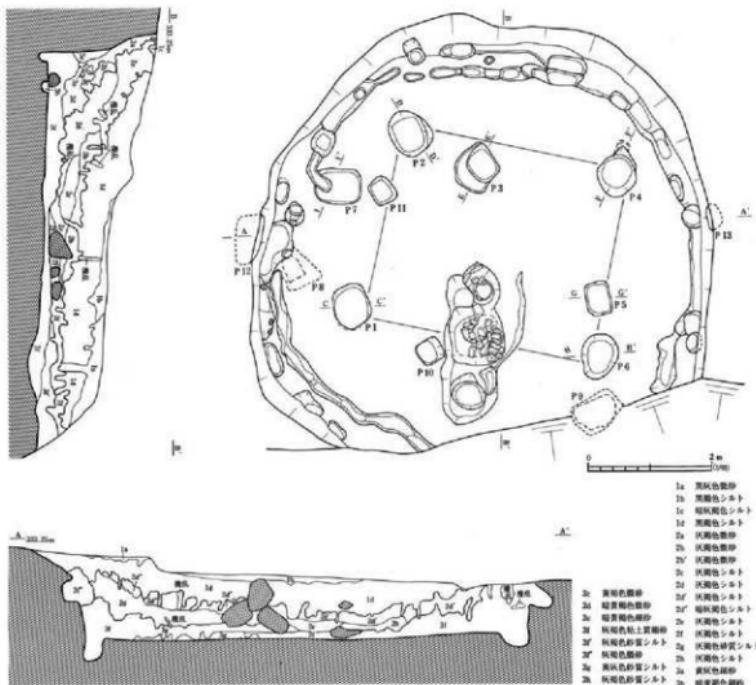
図1 三春町仲平3号堅穴住居跡（3次調査）

よる土層の擾乱と変質を受けることになる。大別1層自体は、無数の擾乱跡・変質土層の集合体である。したがって、1a～1d層に区分した土層の注記は、そのような土質を基調としたまとまりという意味でしかない。1層とまとめたのも、この認識からである。このような形成過程の土層を細かな土質の相違で区分することは、考古学的視点とは異なる観点であるといえよう。大別2層は11層に細分されている。シルトを主体にしているが砂や小石、木炭片も含まれていた。各層が比較的まとまった塊状になっている。出土する土器は、大木10式である。塵穴として利用されたのであろうか。土層が細かく分かれることから、表土化が進行しないうちに比較的短期間に形成された土層である。こう考えると人為的に形成された土層ということができる。報告書段階の理解とは異なる点である。

また大別3層のa～d層は遺物が含まれていなかったので、これに含めた。しかしこれらの土層は山側を中心に形成された土層で、堅穴住居跡の壁面に沿うように分布していた。堅穴住居が廃棄された後で、山側から流入した土砂による土層であろう。大別3層とは区別して考えておきたい。

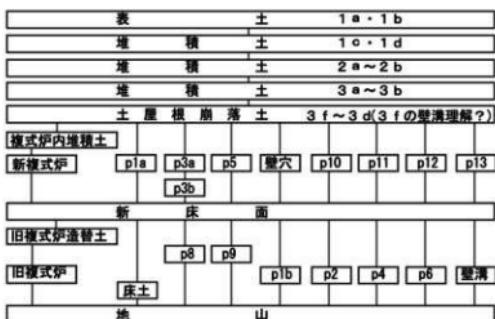
図2 三春町仲平3号竪穴住居跡(3次)土層相関図

図2には、三春町仲平遺跡3号竪穴住居跡（三次調査）の土層群が、相対的時間変化で形成された過程を整理して示した。実線は前後関係である。P1、壁溝などは土層の集合部である。このように土層を整理することにより、竪穴住居の変遷や施設の関係が明らかになる。この竪穴住居では大改修が1回あり、築造から廃棄までの間に2基の土器埋設遺構が造られたことが明確になる。廃棄された時点で、複式炉が破壊されていたこと、竪穴住居跡床面に土屋根の土砂が堆積したことを示している。

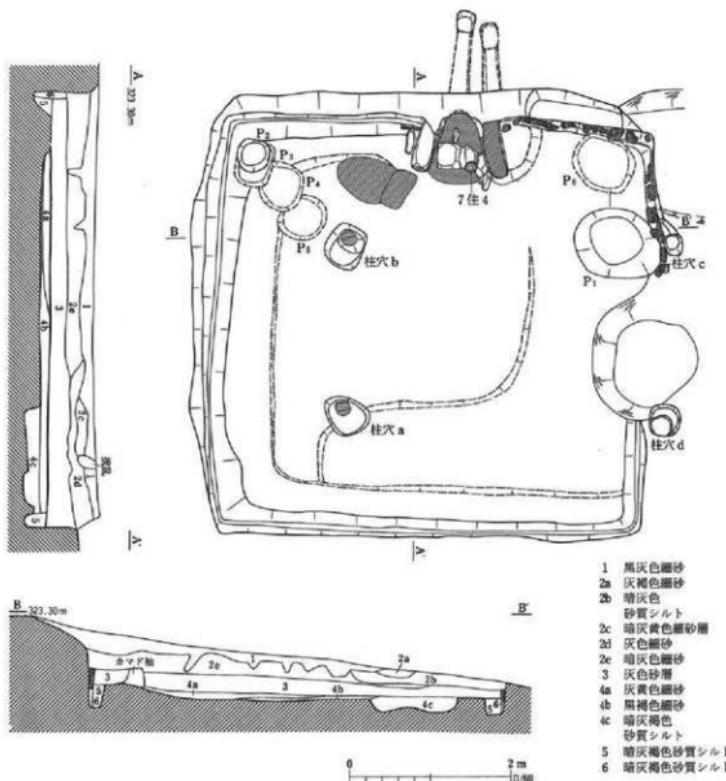
図3 三春町四合内7号壁穴住居跡

三春町四合内B7号竪穴住居跡は、平安時代前期の焼失した竪穴住居(福島県教育委員会1993)である。堆積土は大きく3層に区分した。第1層は自然堆積により形成された土層で、表土の

3f層は均一な土層で、床面を覆うように堆積している。竪穴住居の中央部が比較的薄く、周壁付近が厚くなっている。厚くなった部分も3a~3d層のように、分層することはできなかった。別な堆積成因によるこの反映である。この理由として、屋根の崩壊によって落ちた土が堆積した結果と考えられる。

下部層である。第2層との層境面で草木根による凹凸が形成されていた。第2層は水平に堆積する土層である。西南部を中心に細分されているが、土層は水平方向を基調にして、層厚に偏りはない。自然堆積のような、土層の上下で粒子の大小重軽による選択は進んでいない。また表土化した痕跡もない。土層に斑状の混ざり痕は遺されていないが、人為的に埋めた土による土層であろう。火災後の始末により形成された土層である。

第3層は、木炭とこれに混ざる土砂からなっている。焼け落ちた上屋の上に土砂を被せたときに、焼け残った屋根・壁。天井材に土砂が混ざった土層である。しかし火災で生じた灰土は、分解して消失していた。また屋根材や柱材も炭化しなかった部分は、腐朽により消失している。現位置を保って出土した板壁材は表面が炭化していたのみで、炭化を免れた裏面や板根部は、消失していた。炭化材に板材が多いのも、あるいは柱材の炭化した表面のみが遺存した結果の可

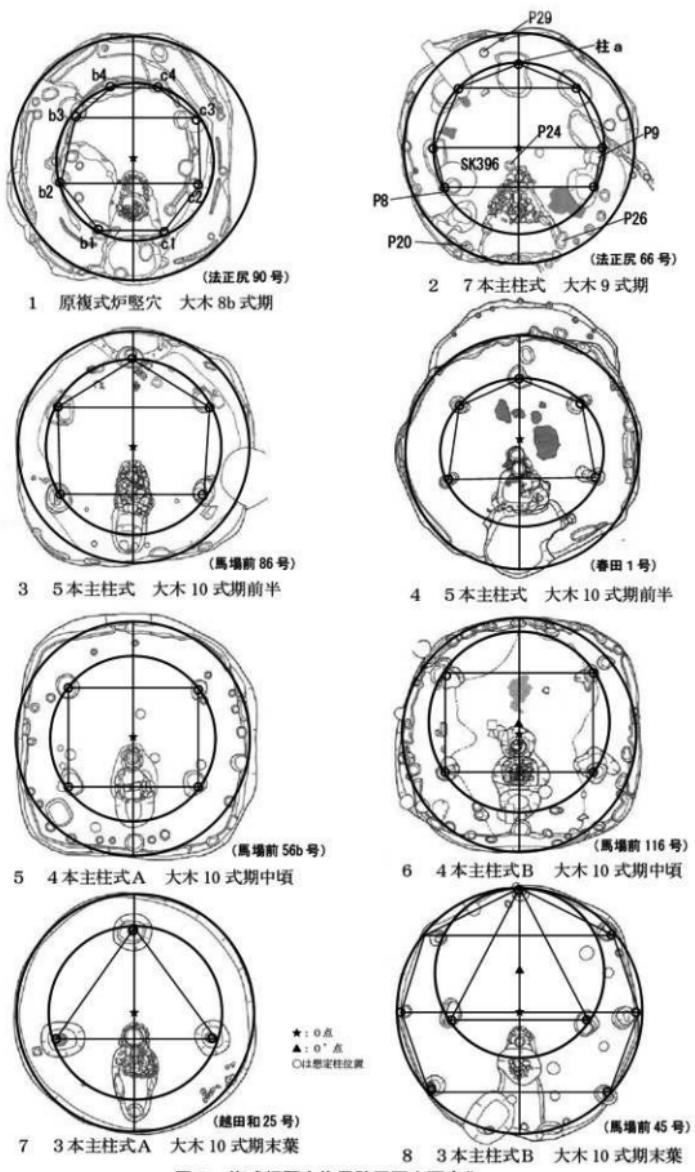
図 5 複式炉竪穴住居跡平面企画変化

つぎに複式炉の主軸線に沿って堅穴住居掘形を分割する直線を設け、柱b2と柱c2を結ぶ直線を引くと、両直線は直交する。この交点O点となっている。これを中心に周壁直下までの距離を半径として円を描くと、堅穴住居跡の周溝とこの円がほぼ合致することになる。さらに同じくO点を中心と、O点と柱aの推定柱位置を半径とする円を描くと、やはり各柱位置と対

応する円となる。

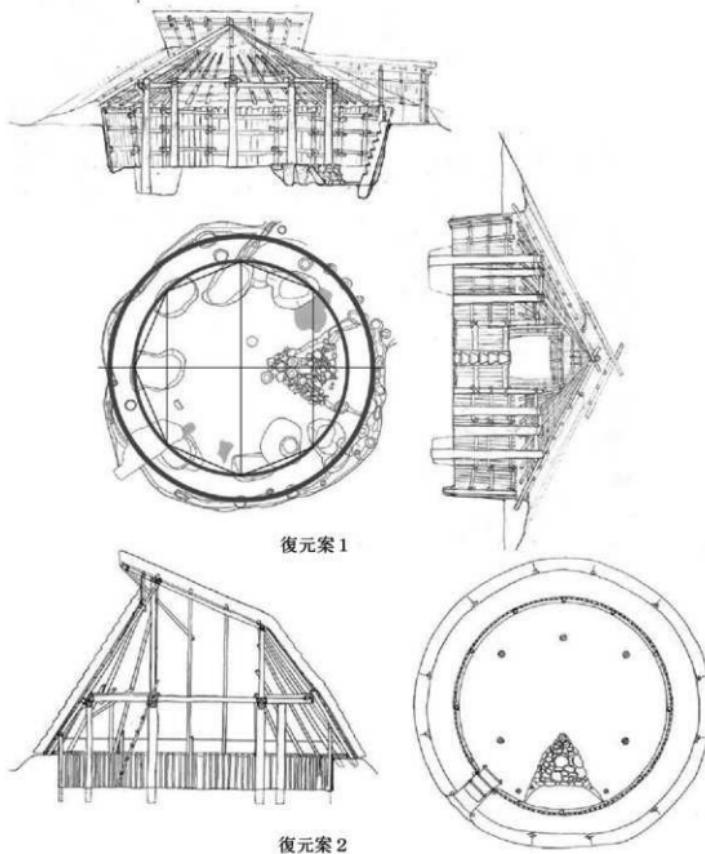
図6 法正尻66号竪穴住居跡復元案

④民族例の竪穴住居では、主柱は梁・桁を回す構造柱となっている。
⑤について、Y字頭柱は、二股になった樹木の幹と枝を利用して横木を受ける構造である。材料となる樹木に制約はあるが、構造的には強固になる。渡腮、欠込は両方あるいは一方の柱材を打ち削って、組み合わせる方法である。大入、包ホゾ、通ホゾは、ホゾ結合の種類である。掘立柱建物の柱結合、竪穴住居の梁・桁の架け渡しにも使われた技法であろう。ここでは主柱穴が設置されていれば、梁・桁が架け渡されていたとして復元を行った。

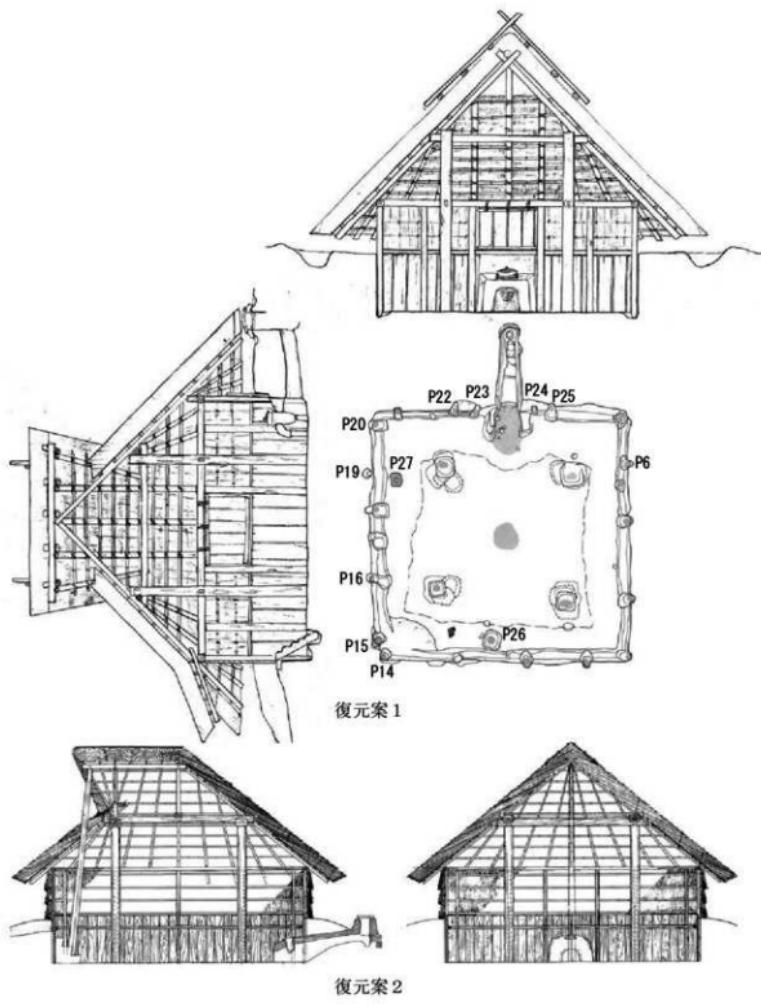
図7 谷地前C 27号堅穴住居跡復元案

白河館のように、中型竪穴住居でしかも片側のみというのは、棟持ち柱構造の性格からみれば、かなり特殊な理由を想定しなければならないであろう。この程度の竪穴住居であれば棟木を支えるのは首構造でも可能であるし、梁に束木を設けることでもできる。茅葺き屋根を貫く棟持ち柱は、雨漏りの可能性が高くなるなど、不都合な要素である。床面から柱を立てる必要はない。またその場所も出入口に相当する場所である。通路の支障にもなる。

P26が検出された位置は、第5ピットとも呼ばれ、古墳時代以来に竪穴住居の出入口が想定されている場所（谷島一馬1979）である。茨城県うぐいす平66号竪穴住居跡（茨城県教育委員会1994）では、この場所から木柱に階段が設けられた遺構が検出されている。また矢吹町後原2号竪穴住居跡（福島県教育委員会2001）からは同じく梯子状の出入口が検出されている。P26は、

棟持ち柱ではなく、出入口施設の柱階段の柱穴である。復元にさいいて、P 26 が出入口施設の可能性も考慮はされた（福島県文化財センター白河館 2001）が、これが採用されなかった理由は明示されていない。

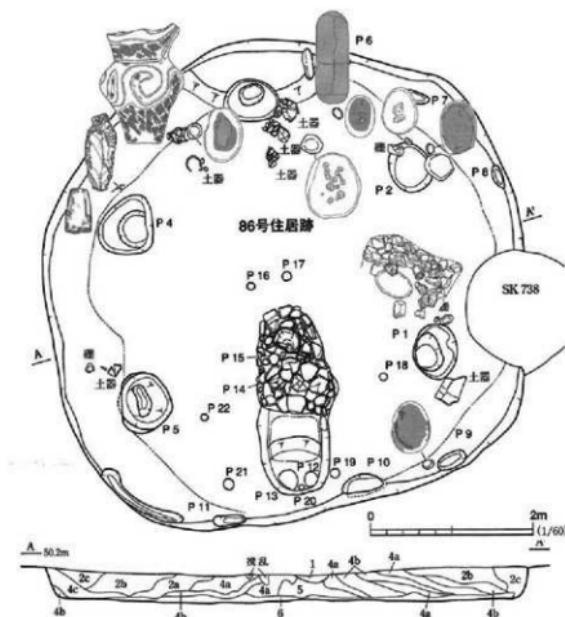
図 8 楠葉町馬場前 86 号竪穴住居跡

86号堅穴住居跡ではこの段状施設の前面に土器や磨石が集中して出土している。床面に散在して出土し、置き据えられた状況ではない。土器は、小型土器と破片である。また棚から落下したとも考えられない状況である。出土床面は、踏み締まり痕が形成されていた部分である。これに対して段状施設の平面から、遺物は出土していない。これに近接して柱b2の奥側からは石匙と磨製石斧頭が出土している。磨製石斧頭に柄をつけて、柱や屋根裏に吊すことも可能である。柱c2の北側からは磨石類が3点出土している。確かに祭壇と理解することも可能であるが、祭祀を証明することは困難である。少なくとも、この付近に道具類が置かれていたことの反映である。それが日常的な道具類であれば、この場所が聖所と限定する必要もないであろう。

堅穴住居跡の前半部では、柱c1の北側から有機質の袋状入れ物に納められていたと推定される剥片34点、それに石核と叩き石が出土している。これは吊り下げられていたのであろうか。このほか付近からは、礫と土器片が出土している。また柱b1の奥側からも礫と土器片が出土している。
