長者屋敷遺跡 第5次調査

市内遺跡発掘調査概報2

中津市文化財調査報告 第47集

中津市教育委員会

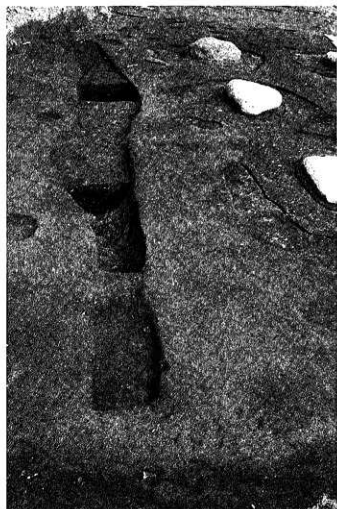
写真16 SD-20 (西→東)

南側のSD-20は幅約80cm～1m、深さ約70～90cmで、こちらも壁面はややオーバーハングし、南側に小さな土坑が連続する。SB-13の柱穴からは約1.9mと、SD-21よりも離れて平行する。この二木の溝はSB-13と関連する遺構であると考えられ、当初は屋根の雨落ち溝を想定していた。SD-20がSD-21よりSB-13からやや離れているのは、建物の南側の屋根が外にのびているためかと推定したが、一部断ち割ってみて、溝が深いことと、オーバーハングしていることから、雨落ち溝ではなく土取り穴のようなものではないかと考えられる。

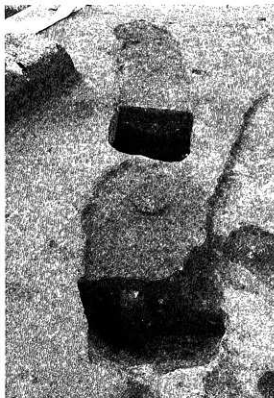
写真17 SD-21 (西→東)

SB-13の北側と南側には溝が平行していた。SD-20と、SD-21である。北側のSD-21はSB-13の柱穴から約50～70cmはなれていた。幅は約70cm、深さ約30～70cmで、壁面はややオーバーハングする。西側で途切れ、小さな土坑が連続する形になっている。

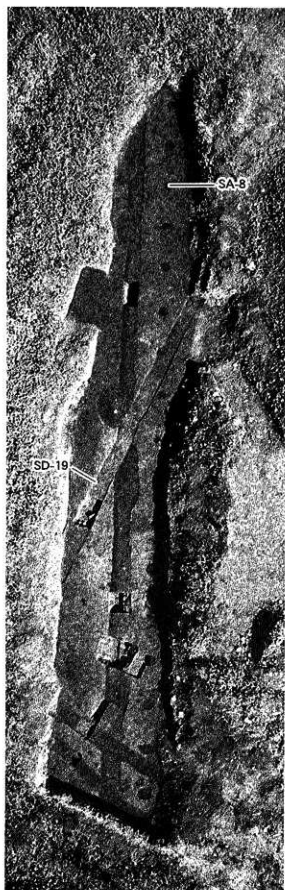
写真20 SD-19, SA-8

調査区の北西隅に東西にのびる溝。幅約1m、深さ約45cmで、東西方向に約33m確認されている。溝の西端と東端は調査区外のため、全長は不明。一度うまったあと、深さ約20cm、幅約70cmほど、後から掘りなおされているのが確認できる。溝の南側には直径約50cm、深さ約40cmの柱穴が柱間隔約1.8～1.9mの間隔で並ぶ。溝に平行する柵列SA-8であり、7年度調査区のSD-10に平行するSA-2と大きさ、柱間とも同じ。建物群を囲む一連の施設である。長年発見を待ち望んでいた北限の溝と推定される。

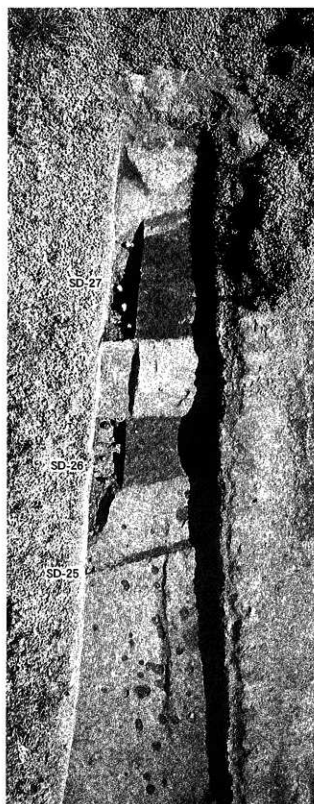
写真21 SD-25, 26, 27

調査区東隅、SB-14の東側に、幅約30～40cm、深さ約15cmの、細い溝が検出された。うっかりすると消えてしまいそうな溝だが、図面に落とすと7年度調査区で検出されたSD-8の延長にあたる。SD-8は、7年度調査区から出上した建物群を囲む方形の溝の一部で、東南隅に直角のコーナーが確認されている。20年度調査区内でも、この延長を探そうとしたが、かく乱が激しく、溝の痕跡はここ以外では確認できなかった。

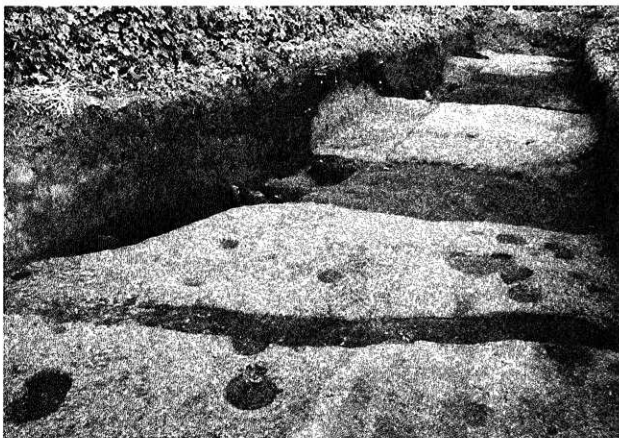
写真23 SD-25、26、27 (西→東)

SD-22、23は7年度調査区のSD-1、2の延長にあたり、SD-22はSB-5の一部を破壊し、SD-23はSB-13の一部を破壊し調査区外へのびる。調査区東側では、SD-26、27がやはり二重の堀を形成していることが確認できている。SD-22からは、第6図9、10が出土した。9は須恵器蓋で端部に返しがない。8世紀中ごろか。10は須恵器椀。8世紀後半。堀は戦時中に神戸製鋼がつくられるまでは台地上に口をあけていたようで、大きな堀を覚えているお年寄りもいる。そのため、堀からは古代、中世、近世、近代のものが出土する。
