中津城跡(二の丸) 相原廃寺V

1992年度 中津地区遺跡群発掘調査概報(V)
中津市文化財調査報告 第12集

中津市教育委員会

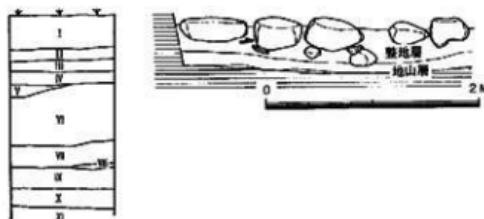
図3 溝状遺構上層模式図 及び 石垣遺構土層断面図

石垣遺構は長径60~40cm程度の梢円形の河原石を用い、東南から西北方向に直線的に認められ途中わずかにクランクして調査区外へ延びている。全容を確認するには至らなかったが、状況から判断すると、さらに両サイドに遺構が存在するものと思われる。この石垣遺構の地下構造について、サブトレントによる確認を試みたところ、これより下に石垣は存在せず約30cm程度掘込地業を行った後、根固めに拳大的河原石を咬ませて石垣を安定させている状況が確認できた。(図3)

廻と思われる溝状遺構は、この石垣遺構の北側約7mの地点で確認され幅約14m、最深部で深さ約1.8mを測る。埋土の堆積状況は図3に示すとおりで、I~IV層は大正時代以降の整地層と考えられる。V・VI層は下毛高等女学校開設時の用地造成にかかるものと思われ、この時点で堀は完全に埋め立てられたと考えられる。VII層は自然堆積による砂層で、成因は不明である。VIII・IX・X層は所謂“焼ガラ”の堆積層で、石炭等の燃え滓を一括して大量に投棄したと考えられこの下層に堀の最終底面と考えられる泥土層(Ⅺ層)が認められる。

次に、石垣遺構と溝状遺構について考察してみたい。今回の調査で確認された石垣遺構と溝状遺構が、位置的に櫓ノ木門跡周辺であることは、絵図で認められる位置関係からしても明らかである。特に内堀中堀については、ほぼ溝状遺構がそのものであると断定して差し支えないと考えられる。問題は、石垣遺構がはたして櫓ノ木門跡に該当するかどうかであろう。結論から言えばこの石垣遺構は櫓ノ木門跡の敷石もしくは、基底部の石垣、または内堀中堀に付随する石垣であることは間違いないが、今後の調査によって周辺部の状況が明らかになれば、このいずれかか特定できるであろう。また、本来の近世生活面までの精査は部分的にしか行っておらず、全体の精査を行った時点で、新たな遺構の存在も予想でき、こうした点も考慮して全体の本調査はぜひ必要となってくる。

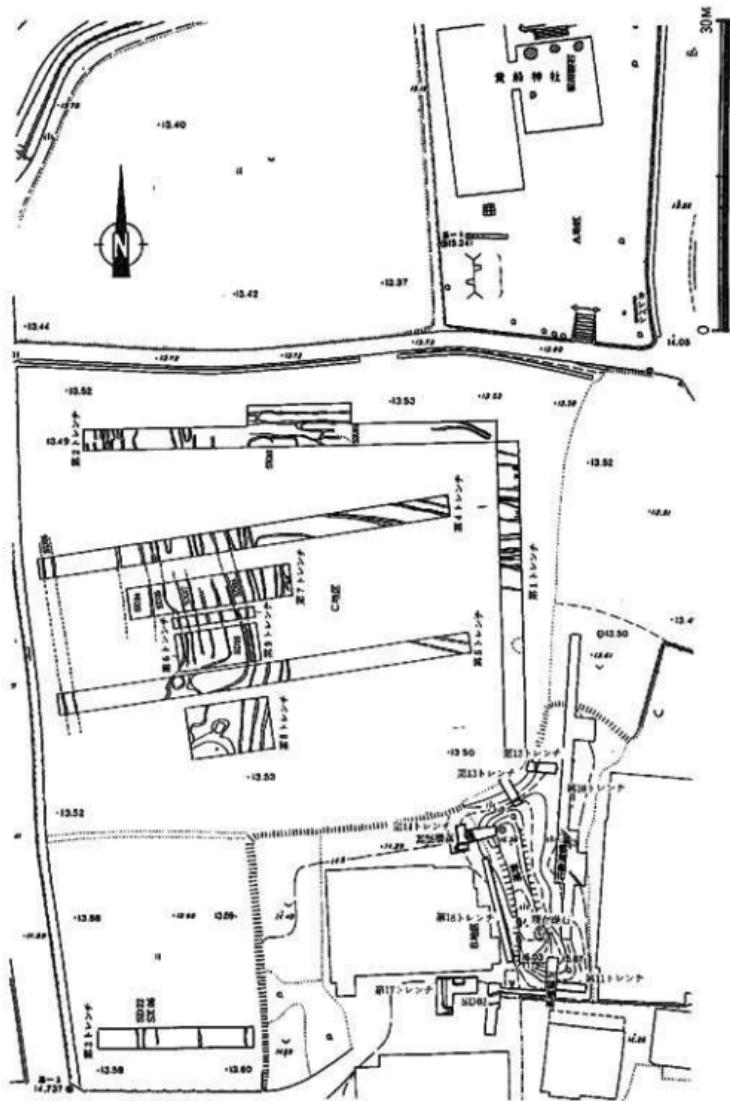
図5 相原廃寺トレンチ 及び 遺構配置図 (S=1/600)

調査は第14トレンチの南側延長線上に第17トレンチを、また建物基壇西側に第18トレンチを設定して行ったが、第18トレンチでは基盤層を検出したのみで、特に遺構は存在しなかった。一方第17トレンチでは南北方向に延びる浅い落ちが認められ、これが屈曲し第11トレンチで検出されているSD02へつながる状況が見られた。しかし、第14トレンチで見られた落ちの延長線上からは約2m程西側にズレを見せることから、両者の間に直接の相互関係は想定しにくいと思われた。むしろSD02のつながりを重視すべきであるが、現況では住宅があり調査は不可能である。

これまでの調査の成果については前述のとおりである。これを受けて今年度調査は、建物基壇西限の確認を目的としたが、結果として第11トレンチで確認されていたSD02に隣接すると思われる溝状遺構の一部を確認したことにとどまった。これが建物基壇南限を示す乱石積基壇端とどのように関連し、また建物基壇の規模を決定するうえで、どの程度有効な資料となり得るか現段階では確定できない。しかし、第14トレンチで認められた基壇層の落ちとの間にズレがあることや、現存基壇との位置的関係などを見た場合、積極的にSD02を建物基壇に伴う施設として論じることはできない。

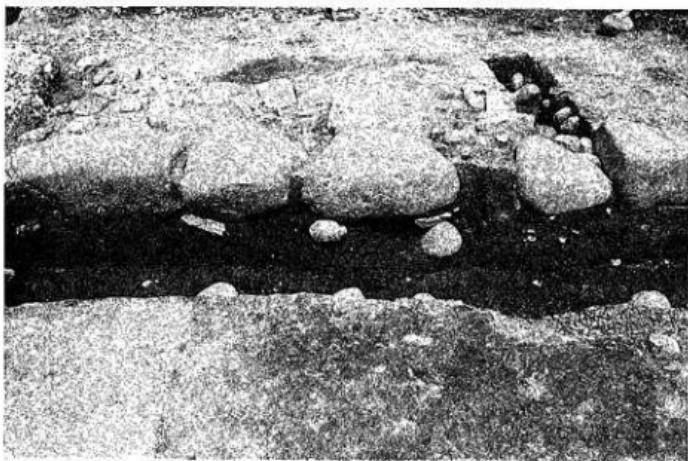
2) 石垣遺構検出状況及び土層

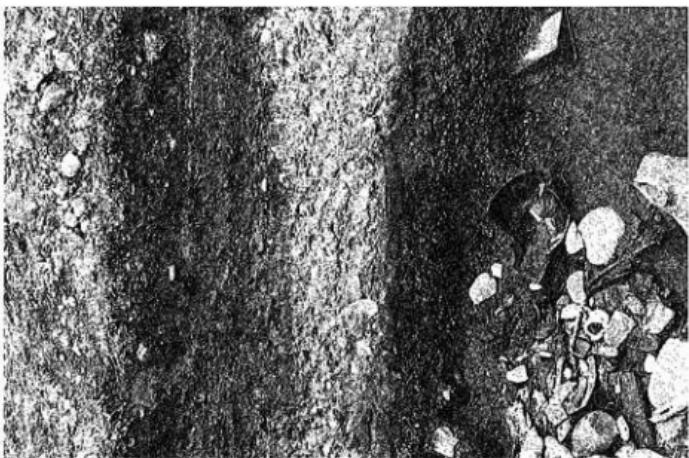
2) 潜伏櫓土層及び遺物出土状況（北より）

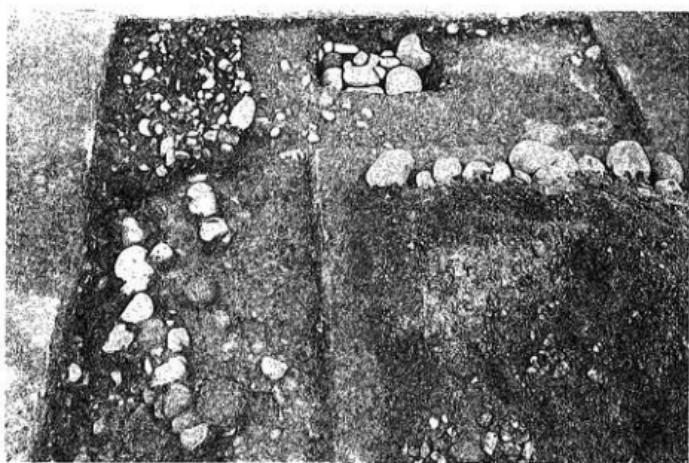
1) 第17トレンチ完掘状況（南より）

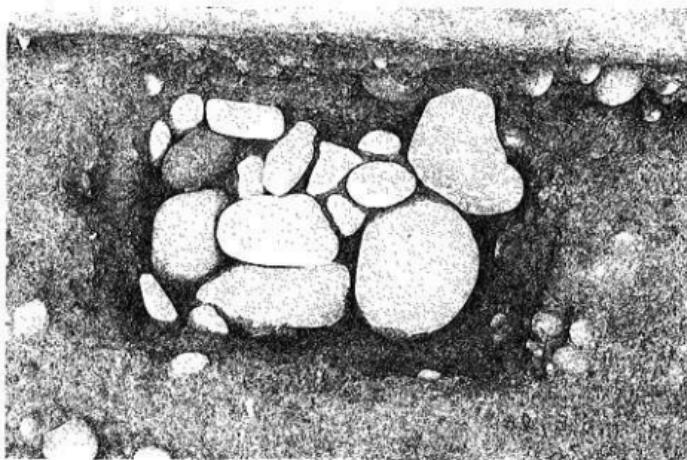
2) 第17トレンチ石組造構

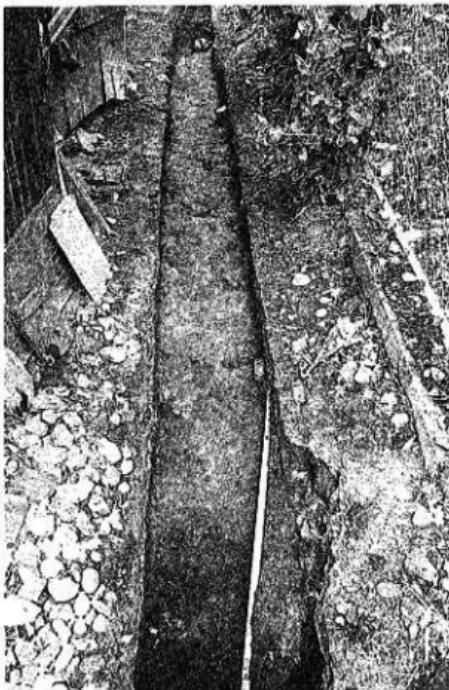
1) 第18トレンチ完掘状況（南より）
