相原廃寺

昭和63年度中津地区遺跡群発掘調査概報(1)

中津市文化財調査報告第7集

中津市教育委員会

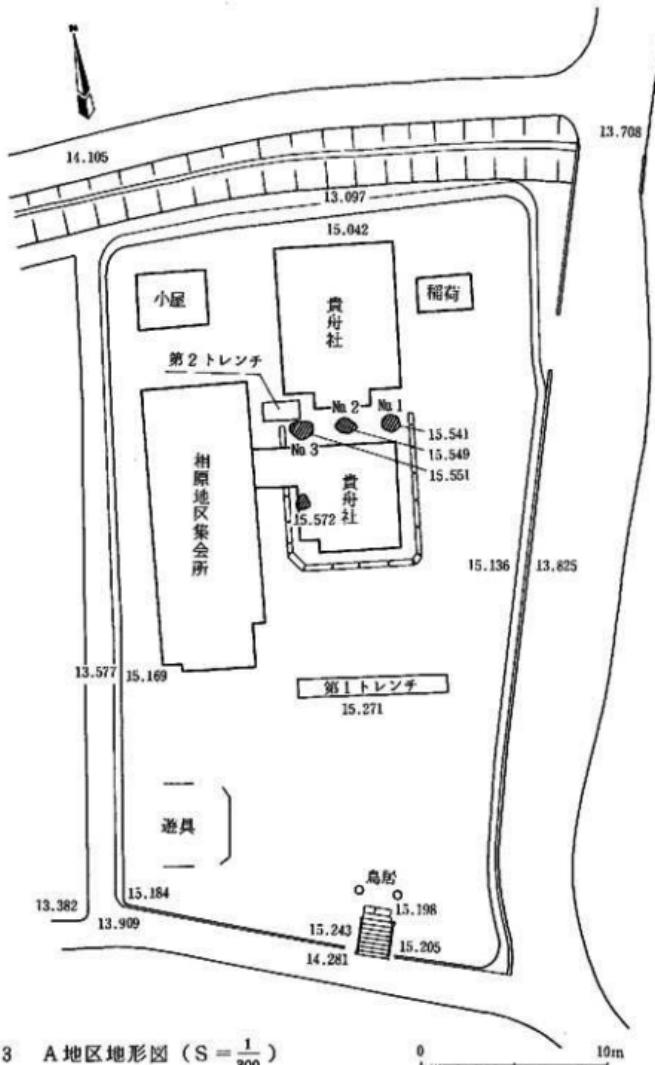
図3 A地区地形図 ($S = \frac{1}{300}$)

調査はまず、地区内の土層の堆積状況の確認から行った。調査区は、A地区中央部に巾1m×長8mの第1トレンチを東西方向に設定した。その結果、現表土より約20cmの厚さで貴舟神社壇内の整地層（I層）が存在し、その下部に旧耕作土と考えられる淡茶色層（II層）が薄く（2~10cm）認められた。さらに50~70cmに及ぶクロボク層（III層）が厚く堆積した後、漸移的に茶褐色土（IV層）へと移行する。つまり、III、IV層については全くの自然堆積の様子を示しており、この時点ではA地区内に相原庵寺の関連遺構が存在する可能性は低くなったと考えられた。

さらに念のため、4個の礎石が軒然と残されているA地区北側に第1トレンチと併行して第2トレンチ（巾1m×長2m）を設け、さらに土層の確認をした。その結果、第2トレンチでは表土より約10cmの厚さの整地層（I層）、さらに約30cmの淡茶色層（II層）、約20cmの茶色層（III層）が認められた。II、III層については古瓦片や礎を含むことや、粘質土のブロックが認められるなど攪乱されている可能性が強い。また、この下層に第1トレンチで認められたクロボク層（III層）が存在することから、II、III層については神社境内造成時の一括埋土と考えられた。つまり、自然地形である島状の微高地を利用して神社境内の造成が行われたと推定された。

また、軒然と配置された礎石4個のうち、調査可能な3個についてその掘え付け状況を確認するためにサブトレンチを設定した。その結果、根固めの石を確認したが、この間に古瓦が普通的に含まれることはどから、原位置を保つものではないと判断した。こうした在り方は、B地区基壇残存部に残された2個の礎石が根固めの石を用いない点と大きく相違するものである。尚、その後の地元古老人の話により、この礎石が戦後まで貴舟神社旧社殿の礎石として用いられていたことが明らかとなった。

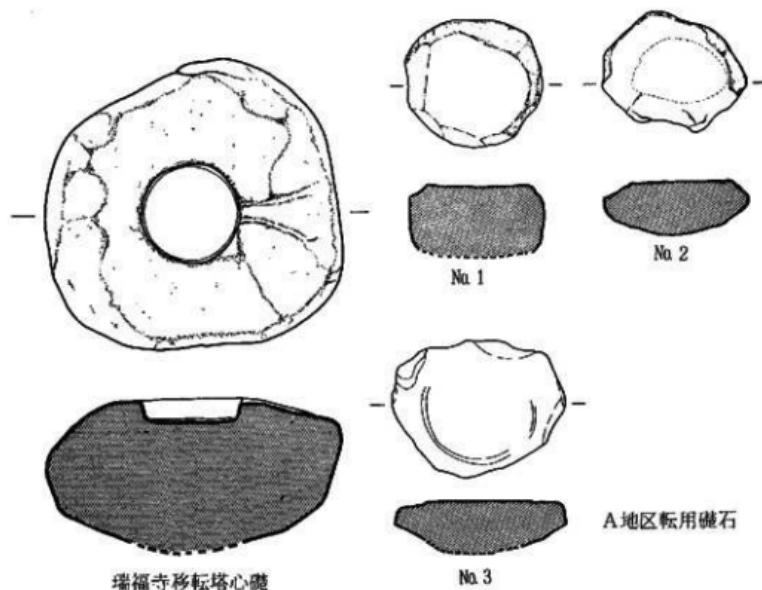
図5 A地区転用礎石及び瑞福寺移転塔心礎実測図 ($S = \frac{1}{40}$)

尚、塔心礎は実測調査の結果、最大径2.1m、最大厚1.1m、柄穴径0.7m、深さ0.15mを有し、花崗岩を素材としている。賀川氏は昭和29年に行った調査の際、この塔心礎の規模と類似する寺代古院の例との比較から、高さ24m程度を有する塔を推定されている。

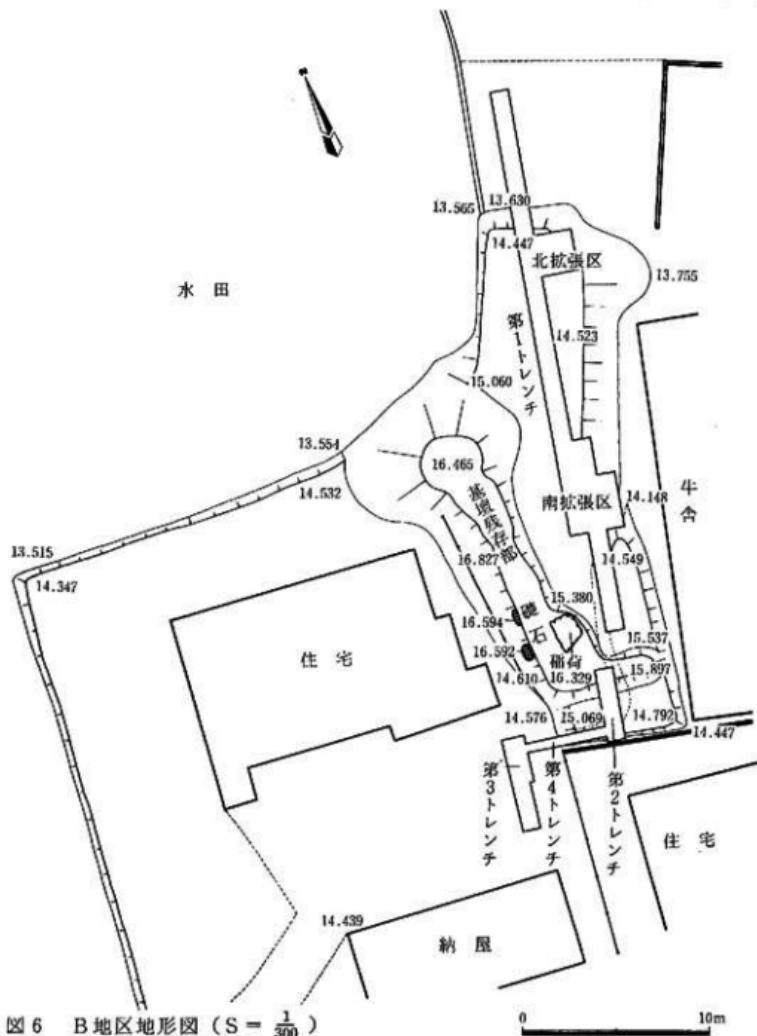
図6 B地区地形図 ($S = \frac{1}{300}$)

B地区は相原廢寺の存在を示す唯一の遺構が存在する地区である。現在、遺構は最大巾10m程、最大長20m程の島状に残された基壇遺構と、この上面に原位置を保つと思われる礎石2個が存在するにすぎない。周囲は戦後の宅地造成に伴い削平されており、比高差は2m近くになる。また、礎石についても半ば宙吊りの状態で、かろうじて支柱で支えている有様である。その断面をみると、版築作業の様子を見る事ができるが、豈前地方に存在する多くの古代寺院と比べ、極めて丁寧な作業が行われており印象的である。また、礎石の底面をみると、根固めの石が入れられておらず版築面の上に直接據えられている事が確認できる。

調査はこうした状況をふまえ、現在宅地として地下げされている面と基壇との関係、掘込地業の有無、宅地面より一段低い水出面との関係、基壇端の確認などを主眼に行った。

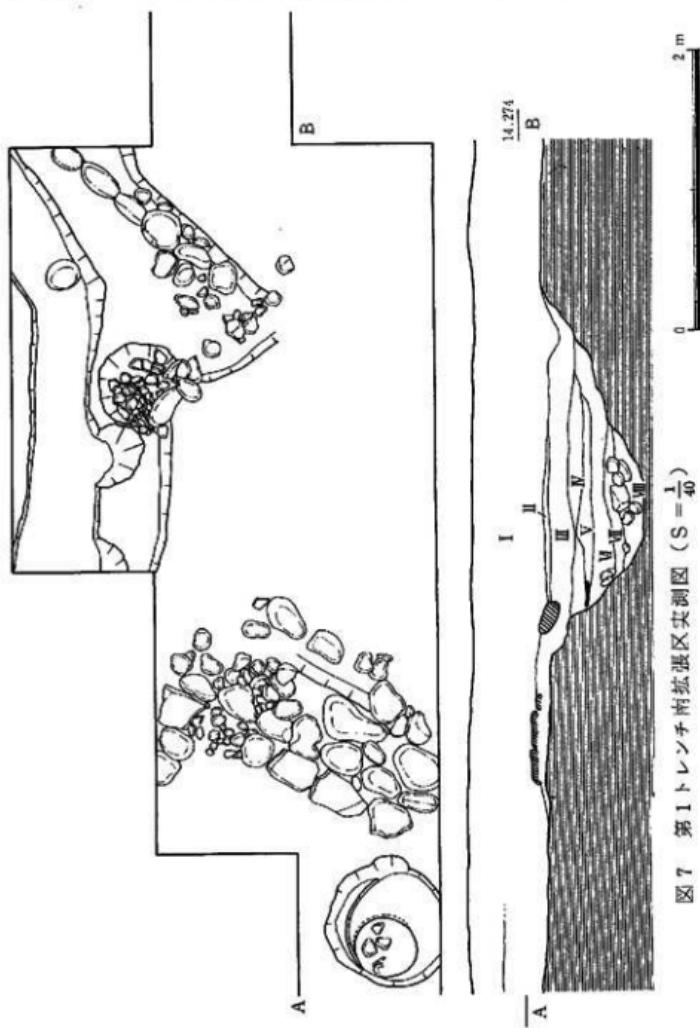
図7 第1トレンチ南拡張区実測図 ($S = \frac{1}{40}$)

○第1トレンチ(図7)

I 撤乱土層 II 黄褐色土層。疊まじりでバサバサしている III 茶褐色土層。小石を含みやわし
まっている。IV 黒色土層、ふかふかしており、版築層に類似 V 淡茶褐色土層、褐色上ブロックを含み、疊混り VI 茶褐色土層。褐色、黒色ブロックを含む。ふかふかしている。VII 茶色土
層しまっており、疊、古瓦を含む VIII 茶色土層。VII層よりやわらかく、疊を含む。

まず、B地区内中央部に全体を南北方向に分断する形で巾1mのトレンチを設定した（第1トレンチ）。基壇はB地区西側半分に片寄った状態で残されており、第1トレンチを設定した部分は一段低くなっている。したがって、このトレンチでは水田面、宅地面と基壇の関係をさぐることを意図とした。その結果、表面から0.6mほどで硬質の基盤層が存在し、ここまでは一部を除き、擾乱、もしくは二次堆積によるものであった。基盤層は川砂に近い粗い粒子で構成され、極めて硬質であった。この基盤層面に掘り込む形でトレンチ北側に溝状遺構が確認され、また南側では河原石を用いた石列が確認されたため、それぞれ北拡張区、南拡張区として範囲確認に努めた。しかし、その規模、基壇部分との関連等は今回確認することができず、米年度以降に課題を残した。

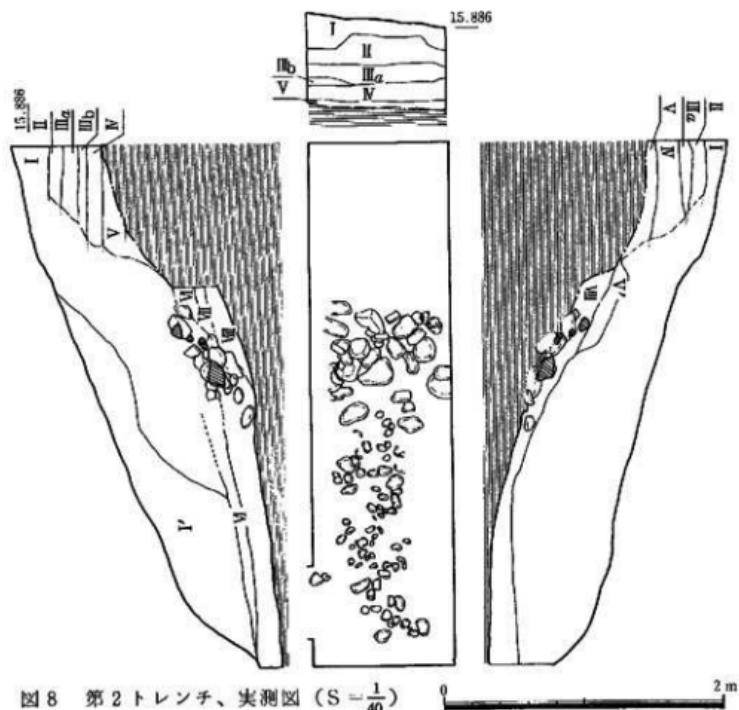
図8 第2トレンチ、実測図 ($S = \frac{1}{40}$)

○第2トレンチ(図8)

I 撤乱土層 II 茶褐色土層 版築と認めうる最上部の層。ふかふかし、不純物をあまり含まな
い III 明褐色土層 疊を含みやや粗い土を用いる。西側土層面では若干の土色の違いから a、
b層に分層した IV 黒色土層 ふかふかし、部分的に茶色の小ブロックが混る V 暗茶褐色土
層 他の版築層に比べてしまっている。不純物はなく、きめの細かい土質 VI 褐色土層 ふかふ
かしており、版築土の二次堆積か VII 黒色土層 IV 層類似の版築層 VIII 暗茶褐色土層 VI 層類
似の版築層

さらに、基壇端を確認するために、B地区南端の第1トレンチの延長線上に第2トレンチを設定した。第2トレンチでは表土下20cm付近から版築層が確認出来、斜下方へ傾斜している状況がみられた。また、この下方にはやや乱れているものの河原石による基壇端と思われる遺構が存在してお

り、礎石との位置関係などから、この部分が基壇の南限と推定した。尚、基壇端に連続する形で、
手砂利を敷いた雨落ちと思われる遺構も検出された。

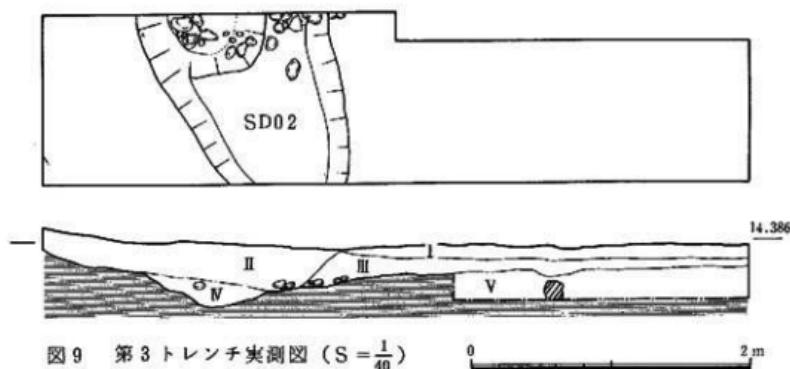
図9 第3トレンチ実測図 ($S = \frac{1}{40}$)

○第3トレンチ(図9)

I 宅地整地層 II 茶褐色土層 溝状遺構含土。北側では表土層とほとんど区別がない III 淡茶
褐色土層 II 層と大差ないが、ふかふかして褐色ブロックを含む IV 茶褐色土層 II 層に比べ
やや明るく、褐色ブロックを含む V 灰色土層 一連の硬質基盤層で、粗い粒子ながら疊を含
み極めて硬質である。

第3トレンチは第2トレンチに併行する形で宅地面に設定した。ここでは、宅地面での遺構の遺
存状態を確認することに努めた結果、表土下約10cmは宅地の整地層で、茶褐色土層をはさみ基盤層
が検出された。この基盤層には基壇端に併行する状況で溝状遺構が確認されているが、その関連性
については明確でない。

この第3トレンチと第2トレンチをつなぐ形で巾50cmの第4トレンチを直角方向に設定した。第
3トレンチでみられた溝状遺構はやはり基壇端と併行して存在し、さらに第2、3、4トレンチを
トータルで観察すると、版築作業は基盤層面から直接行われていることが一層明確となった。した
がって、基壇構築において掘込地業は全く行われておらず、その原因として基盤層が極めて安定し
ていたためとの結論を得た。

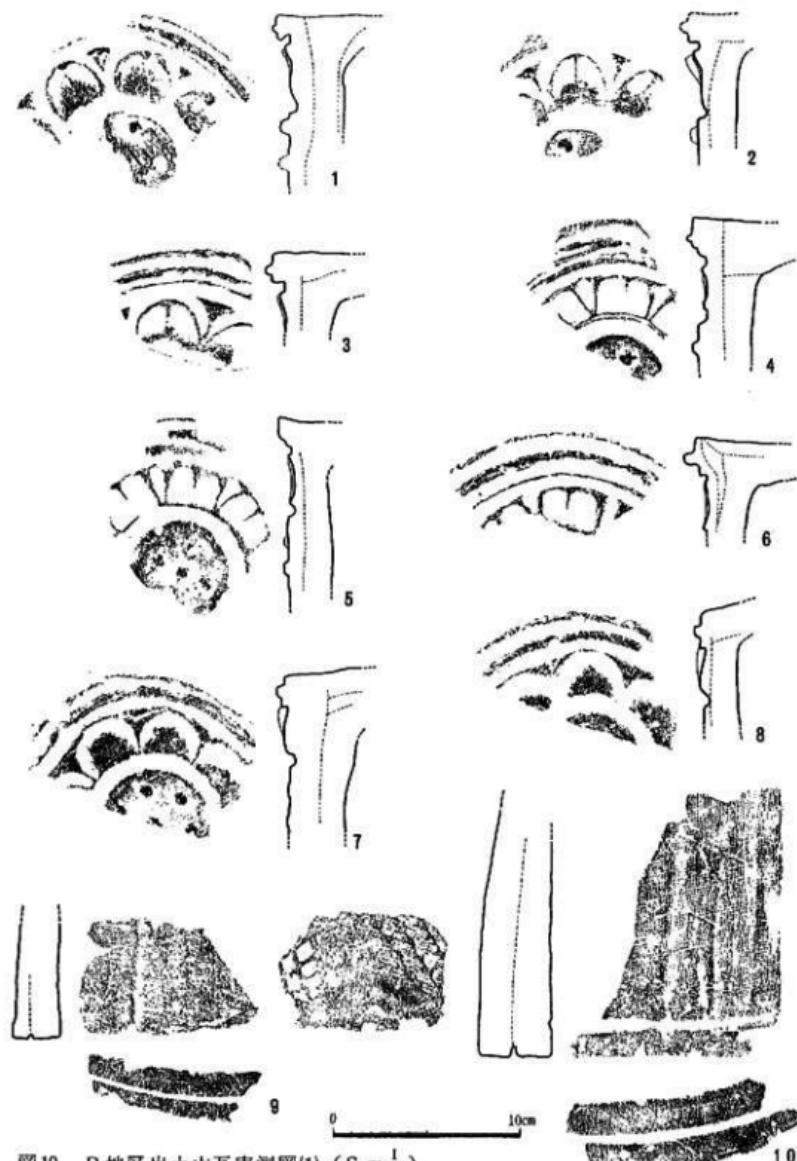
图10 B地区出土古瓦实测图(1) ($S = \frac{1}{3}$)

全て単弁八弁蓮草文軒丸瓦で、A～Cの3種が認められる。

- ・A類 所謂、百濟系とされるもので、小出氏の分類によればⅡ～A類(2)、Ⅱ～B類(1、3)とされるもの。(文献3参照)
- ・B類 A類より派生したと考えられ、花弁はほとんど盛り上りがなく、子葉は無い。外区は一重圓の周縁を有する。
- ・C類 同じくA類より派生したと考えられるもので、花弁は中央部が盛り上り、丸味をもつ。子葉は無く外区は一重圓の周縁を有する。

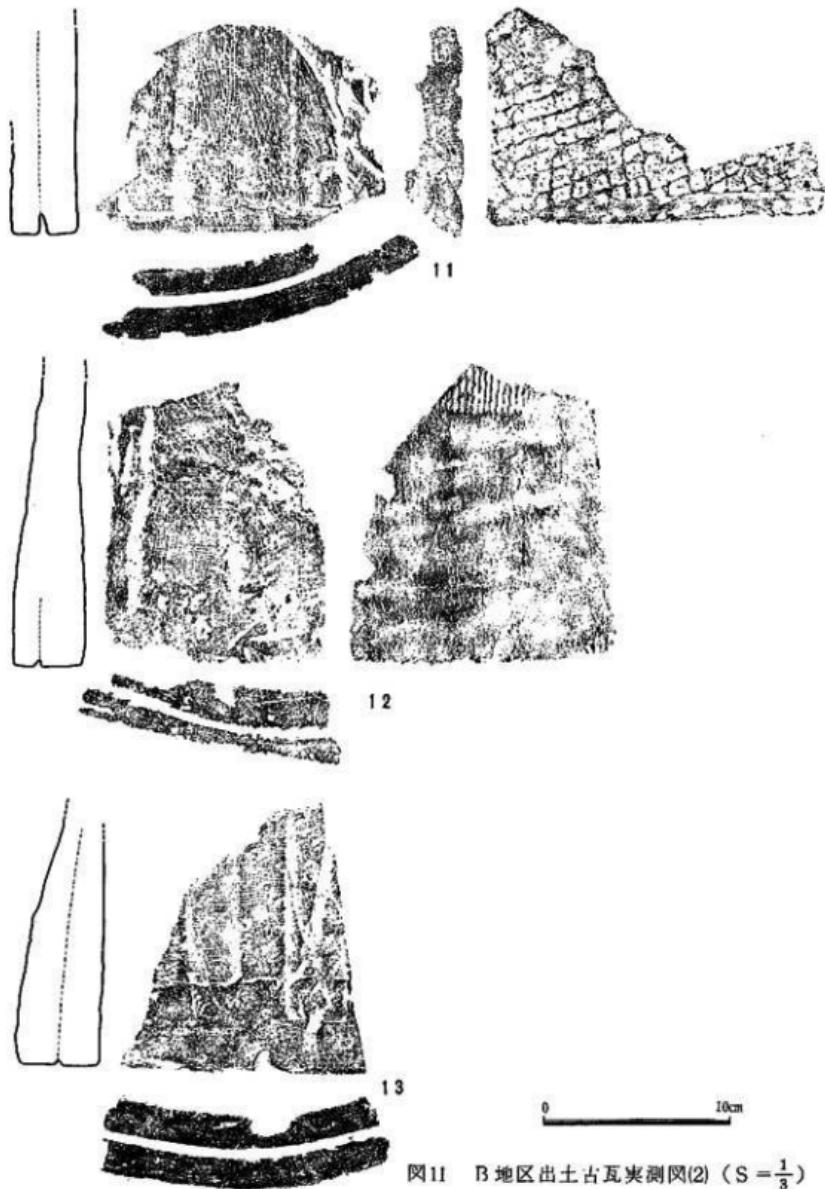
图11 B地区出土古瓦实测图(2) ($S = \frac{1}{3}$)

全て重圓文軒平瓦で、とがった笠で一線を刻んだ甲輪なものである。頭部は全て貼りつけによって仕上げており、断面はなだらかなカーブをもつ。頭面はナデにより成形されるものが多いが、楕円、格子目によるものも認められる。また、9のごとく厚さなど全体に小型のものも認められ、今後注意を要する。

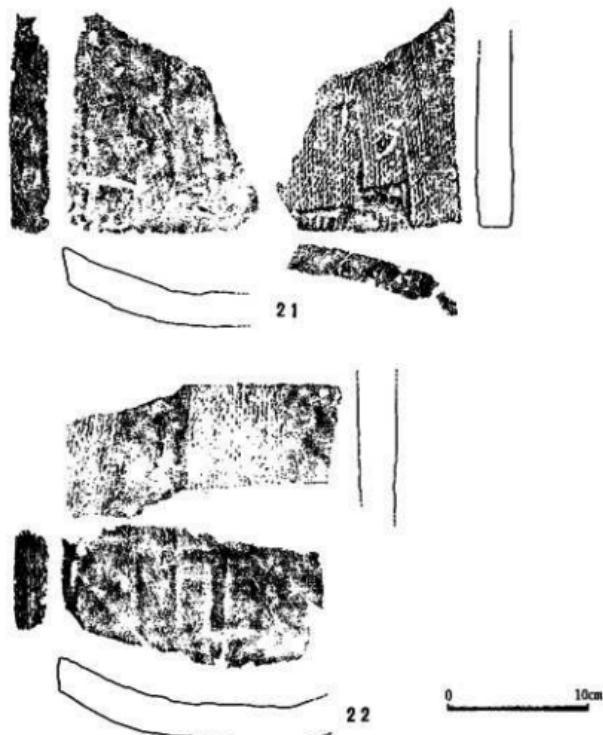
图13 B地区出土古瓦实测图(4) ($S = \frac{1}{4}$)

ほとんどが破片で全容を知りえないと、桶巻作りによる。凸面の叩きにより分類できる。

- ・A類 格子叩きを有するもので、その形状により4類に分けられる。
 - 1類は方形の格子叩き、2類はこれに対角線が加わり、3類は楕円状の叩きを行った後に格子叩きを行う。4類は所謂斜格子叩きである。
- ・B類 楕円叩きを行うもので、全面に行うもの(1類)と部分的なもの(2類)がある。
