若林城跡

—第10次・12～15次発掘調査報告書—

2019年3月

仙台市教育委員会

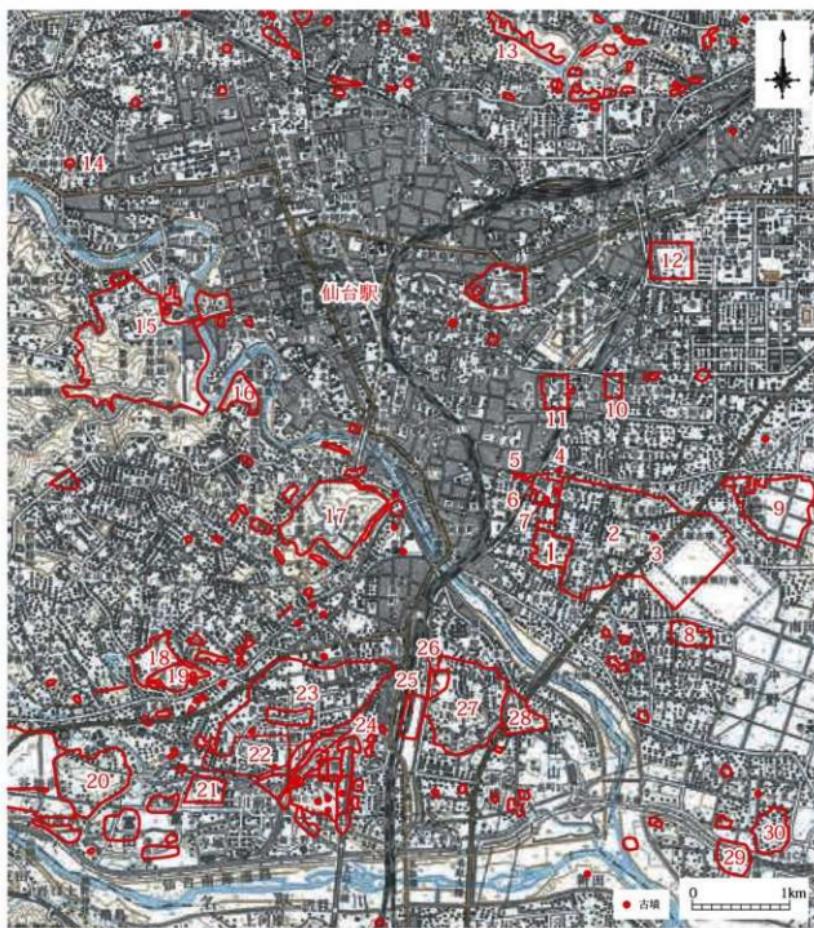
第3図 周辺の遺跡

No.	遺跡名	種別	年代	No.	遺跡名	種別	年代
1	若林城跡	円墳・集落跡・城跡	古墳・平安・中世・近世	16	新ヶ峯伊達塙所	居所	近世
2	南小京遺跡	集落跡・屋敷跡	縄文～近世	17	浅水崎跡	城跡	中世
3	遠見坂古墳	前方後円墳	古墳	18	芦ノ口遺跡	集落跡	縄文・古墳・平安
4	法蔵院古墳	円墳	古墳	19	神家遺跡	集落跡	縄文・平安
5	保春院前遺跡	集落跡	古代～近世	20	伊遺跡	集落跡	縄文・奈良・平安
6	普照院遺跡	集落跡・屋敷跡・包合地	縄文・古墳・平安～近世	21	葛沢魚跡	城跡	中世
7	鶴塚古墳	円墳	古墳	22	山口跡	集落跡・水田跡	縄文～中世
8	沖野城跡	城跡	中世	23	葛原遺跡	包合跡・水田跡	旧石器～近世
9	仙台東部墓里跡	塚古墳	奈良・平安	24	六郷山遺跡	集落跡	縄文～平安～近世
10	陸奥国分尼寺跡	寺伝跡	奈良・平安	25	長町駅東遺跡	集落跡	奈良～中世
11	陸奥国分寺跡	寺伝跡	奈良・平安	26	西野畠遺跡	包合跡・廣相墓	縄文～奈良
12	酒日城跡	城跡	中世	27	郡山遺跡	官衙跡・寺伝跡・包合地	縄文～奈良
13	与兵衛宿塗跡	塗跡	奈良・平安・近世	28	北口城跡	城跡跡・集落跡・水田跡	縄文～近世
14	大崎八幡神社	神社	近世	29	高田B遺跡	集落跡・建物跡・水田跡	縄文～古墳・平安～近世
15	仙台城跡	城跡	中世・近世	30	今泉跡	集落跡・城跡跡・包合地	縄文～近世

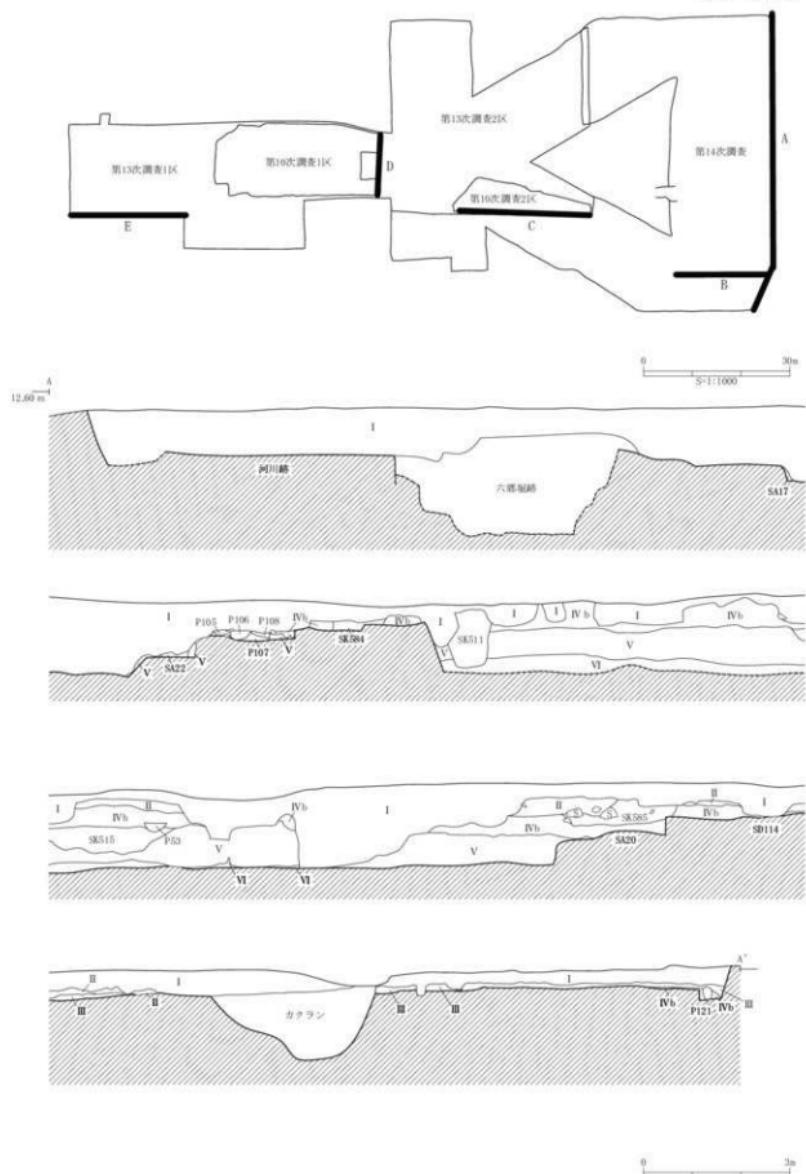
第8図 基本層序(1)

VII層 径10cm程度の円螺と砂礫を多量に含む自然堆積層である。掘り込みの深い遺構の底面や第14次調査区の擾乱底面、第15次Tr2底面で確認している。VII層の標高値は一定しないが本来は調査区全体に広がるとみられ、第14次調査区南側から北側に向かって傾斜するものと考えられる。第10・13～15次調査で確認した、河川跡に由来する堆積層とみられる。

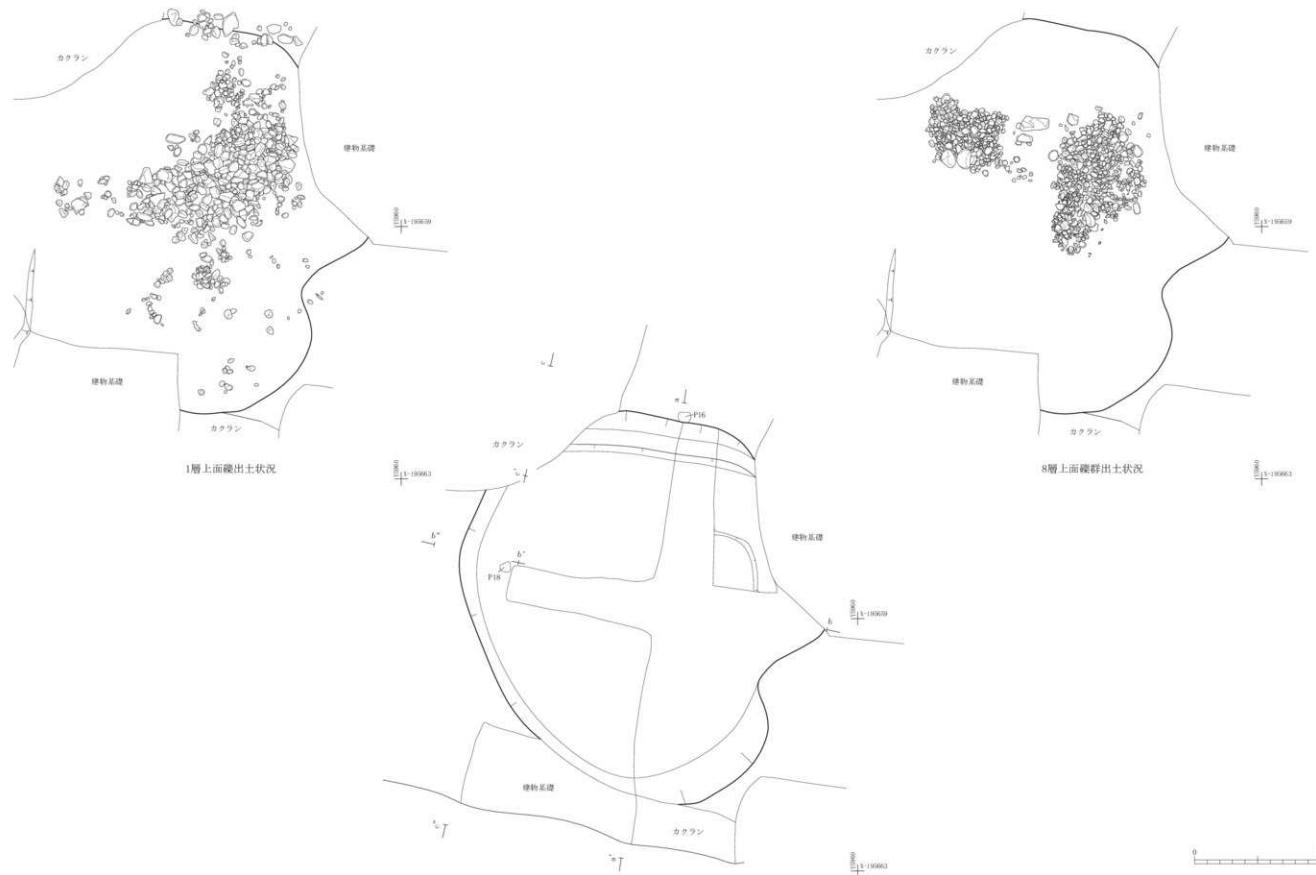
第19図 SX12(1)

SX12の底面は概ね平坦であるが、北側と南側には規格性のない土坑状の窪みがあり土取りによる掘り方の可能性がある。第11次調査のSX14と同じく、土取りした後に廃棄土坑として再利用したと考えられる。

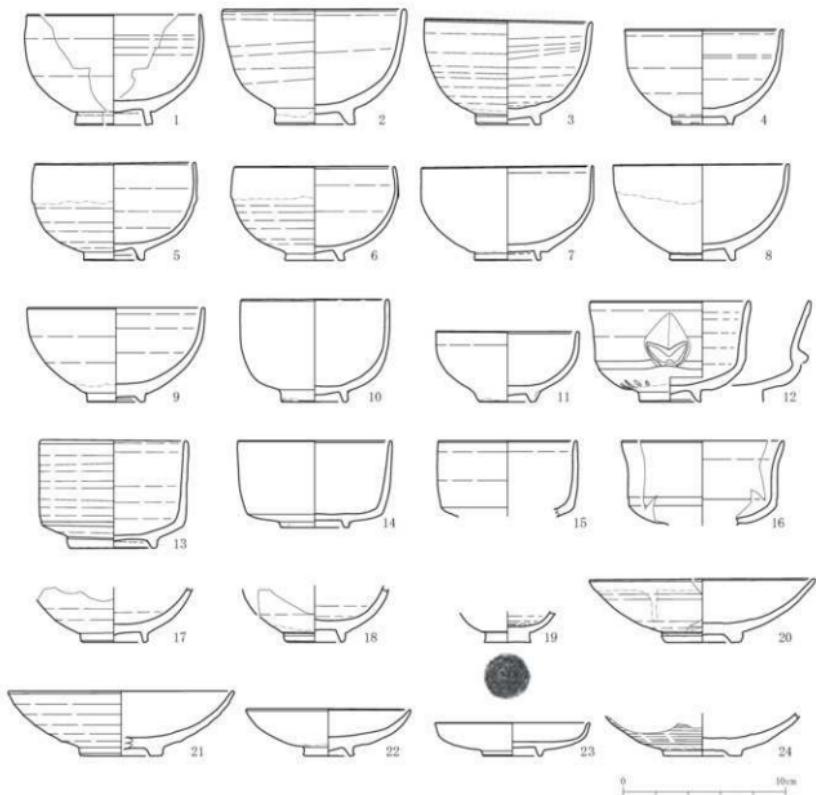
第21図 SX12 出土遺物(1)

図版番号	登錄番号	種類	器種	遺構・層位	法 長(cm)	底 径	底深 さ	器高 さ	産 地	時 期	備 考	写真図版
1	1015	陶器	碗	網	3312-008	10.6	4.7	6.8	大船形馬	18C代	高台内に網附	93-9
2	1020	陶器	碗	網	3312-008	11.4	4.8	7.1	小野形馬	18C代	淡青色釉 網附波	93-5
3	1027	陶器	碗	網	3312-1008	(10.4)	3.6	6.5	大船形馬	17C後半	灰釉	93-3
4	1013	陶器	碗	網	3312-008	(9.8)	3.7	5.8	大船形馬	18C代	内面～体部上半に灰釉 上半に斜軸の剥げ分け	93-6
5	1016	陶器	碗	網	3312-008	9.9	5.7	6.0	大船形馬	18C代	内面～体部上半に灰釉 上半に斜軸の剥げ分け	93-4
6	1022	陶器	碗	網	3312-008	(9.8)	3.6	5.8	大船形馬	18C代	内面～体部上半に灰釉 上半に斜軸の剥げ分け	93-8
7	1031	陶器	碗	網	3312-008	10.5	4.0	5.8	大船形馬	18C代	灰釉 蔵元による青みが見える	93-1
8	1033	陶器	碗	網	3312-1508	10.6	4.1	5.9	大船形馬	18C代～19C	灰釉 網附波	93-2
9	1032	陶器	碗	網	3312-008	10.9	3.5	5.5	小野形馬	18C代	淡青色釉	93-11
10	1036	陶器	碗	網	3312-008	9.1	4.0	6.3	大船形馬	18C代	灰釉	93-10
11	1029	陶器	碗	網	3312-008	8.7	3.4	4.1	大船形馬	18C代	灰釉 小型品 小ぶりが増える18C代の可能性あり	93-12
12	1030	陶器	碗	網	3312-1008	(9.7)	3.7	6.2	小野形馬	18C代	淡青色釉 網折れ型 身面に剥げ分け 体部下半に横縞入る	93-7
13	1024	陶器	碗	網	3312-1508	8.9	5.2	6.6	直立丸?	江戸時代後半	色絵 文字文(漢詩か?)と草文 色下に白化粧土を巻る	93-13

14	1023	陶器	筒形瓶	網	3312-1108	(9.4)	4.2	5.3	大船形馬	18C代	灰釉	93-14
15	1018	陶器	碗	網	3312-008	(8.5)	-	-	大船形馬	18C代	灰釉 網折れ	93-15
16	1019	陶器	碗	網	3312-008	9.9	4.4	5.15	小野形馬	18C代	淡青色釉 網折れ型 体部下平に横縞入る	93-16
17	1012	陶器	碗	網	3312-008	-	3.9	3.4	大船形馬	18C代	灰釉	93-17
18	1008	陶器	碗	網	3312-1508	-	3.21	-	大船形馬	18C代	灰釉 丸綻	93-18
19	1026	陶器	碗	網	3312-1508	-	2.8	1.9	直立丸?	18C前半	灰釉 小型品 部分差切り瓶あり	93-21
20	1035	陶器	瓶	網	3312-1508	13.8	4.7	3.9	把頭	17C後半	青緑釉 瓶の目袖剥ぎ	93-24
21	1017	陶器	瓶	網	3312-008	13.7	5.0	4.0	把頭	17C後半	青緑釉 瓶の目袖剥ぎ	93-23
22	1026	陶器	小瓶	網	3312-1508	10.1	3.2	2.0	把頭	17C代	黄石釉	94-3
23	1011	陶器	瓶	網	3312-008	(9.5)	3.6	2.1	大船形馬	18C前半	青緑釉	94-2
24	1034	陶器	瓶	網	3312-2608	(10.4)	3.6	6.6-10.5	把頭	17C後半	青緑釉 瓶の目袖剥ぎ	93-22

I017-021・026・034・035（第21図-20～22・24、第22図-5）は肥前陶器である。I017-026・034・035は皿で、I017-034・035は青緑釉、見込みに蛇の目釉剥ぎがみられる。I017-035は1層、I026は15層、I034は26層から出土している。時期はI017-034・035が17世紀後半、I026が17世紀代である。I021は大鉢で、9層から出土している。時期は17世紀代と考えられる。

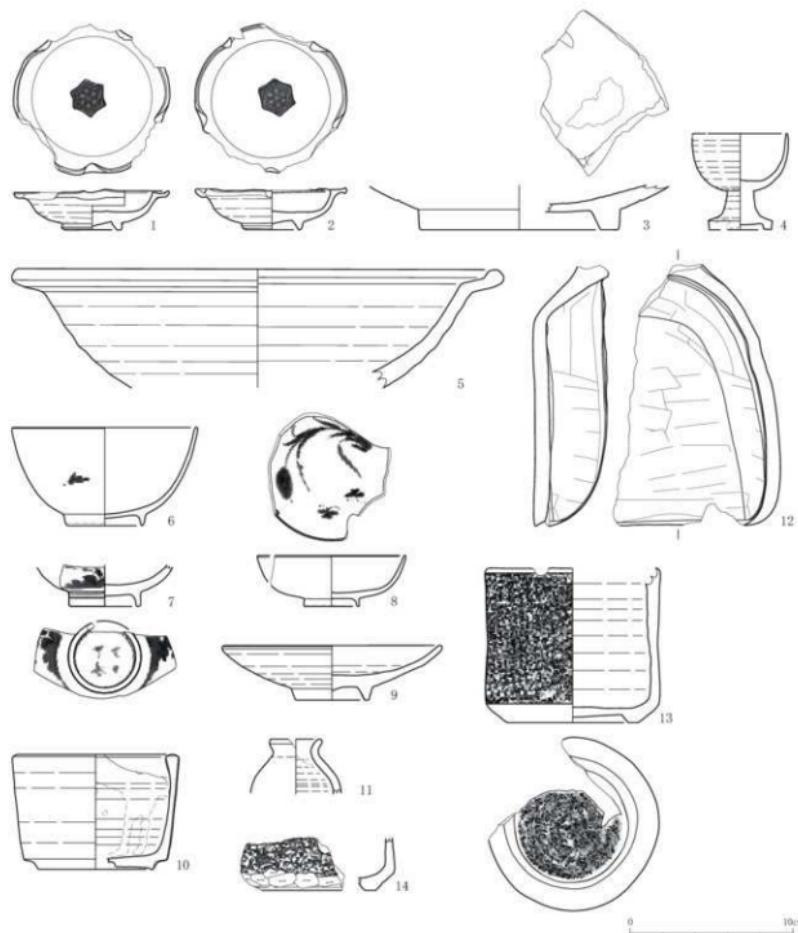
第22図 SX12 出土遺物(2)

団査番号	登録番号	種類	器種	遺構・部位	法 善(cm)			産 地	時 期	備 考	写真図版
					直径	通路	器底				
1	1014	陶器	輪花皿	S02 6周	9.6	3.2	2.5	大堀和馬	18C後半	灰釉、見込みに型押しの文様	93-19
2	1010	陶器	輪花皿	S012 6周	9.1	3.6	2.4	大堀和馬	18C後半	灰釉、見込みに型押しの文様	93-20
3	1025	陶器	鉢	S012 15周	-	12.0	2.75	津津	17C前半	刷毛目文、鉄袖施し、砂目の目跡あり	93-1
4	1009	陶器	山形器	S012 6周	2.9	3.8	5.9	大堀和馬	18C後半	灰釉	93-4
5	1021	陶器	大鉢	S012 6周	(29.6)	-	-	肥前	12C後半	-	93-5
6	J007	磁器	碗	S012 6周	(11.2)	(4.6)	6.0	肥前	18C代	-	93-6
7	J009	磁器	碗	S012 15周	-	4.2	-	肥前	18C代	染付、くらわんか手、高台内に大明年製の窓あり	93-8
8	J004	磁器	皿	S012 6周	(9.0)	3.4	3.2	肥前	1484年(弘治)	染付、小物の皿、内面、模様+繪付文?、高台が崩くらむ、細身	93-9
9	J008	磁器	皿	S012 6周	13.2	4.5	3.4	肥前	1484年(弘治)	染付、見込みに目跡あり、窓付に絵付文?	93-11
10	J006	磁器	香炉	S012 6周	(9.31)	(7.0)	7.5	波佐見	江戸時代	波佐見、鶴の目高台	93-7
11	J005	磁器	瓶	S012 6周	32.0	-	-	青磁	明治	青磁、頭部に櫻落文あり	93-10
12	1091	瓦質土器	十樂	S012 6周	(16.0)	(10.3)	4.6	不明	不明	内面へテラリ工具によるナデ?	93-12
13	1091	瓦質土器	火入れ?	S012 6周	(16.1)	8.0	9.5	在地か	不明	底部、手切り技法残?	93-13
14	1090	瓦質土器	火入れ?	S012 6周	-	(8.6)	-	不明	不明	工長瓶、基筒底タイプ	93-14

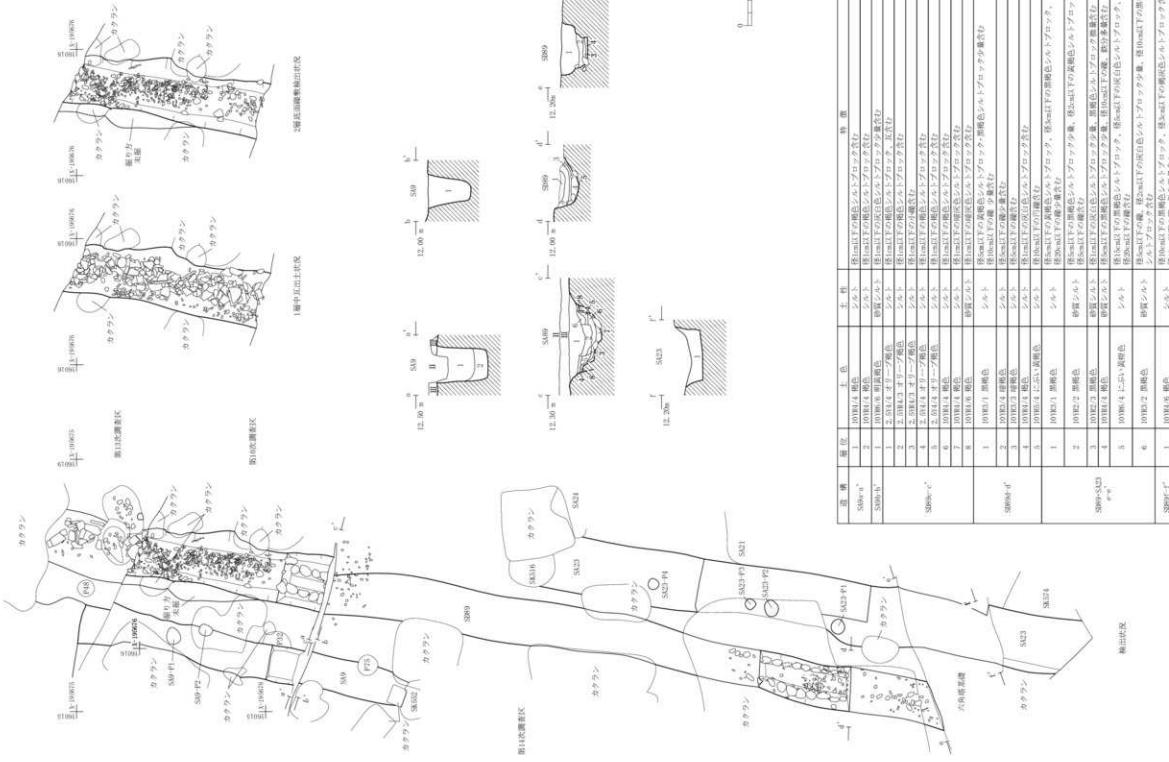
第41図 SA9・23・SD89

構造 布掘り基礎の堀跡である。掘り方の北壁寄りに9箇所の柱痕跡を確認している。これらの規模は直径約10cmの円形である。各柱穴の直線距離は約20～30cmである。これまでの調査で確認された堀跡に比べて、幅が狭く柱

穴も小さい小規模な構造である。SB15を区画するための簡易的な塙跡であったと考えられる。

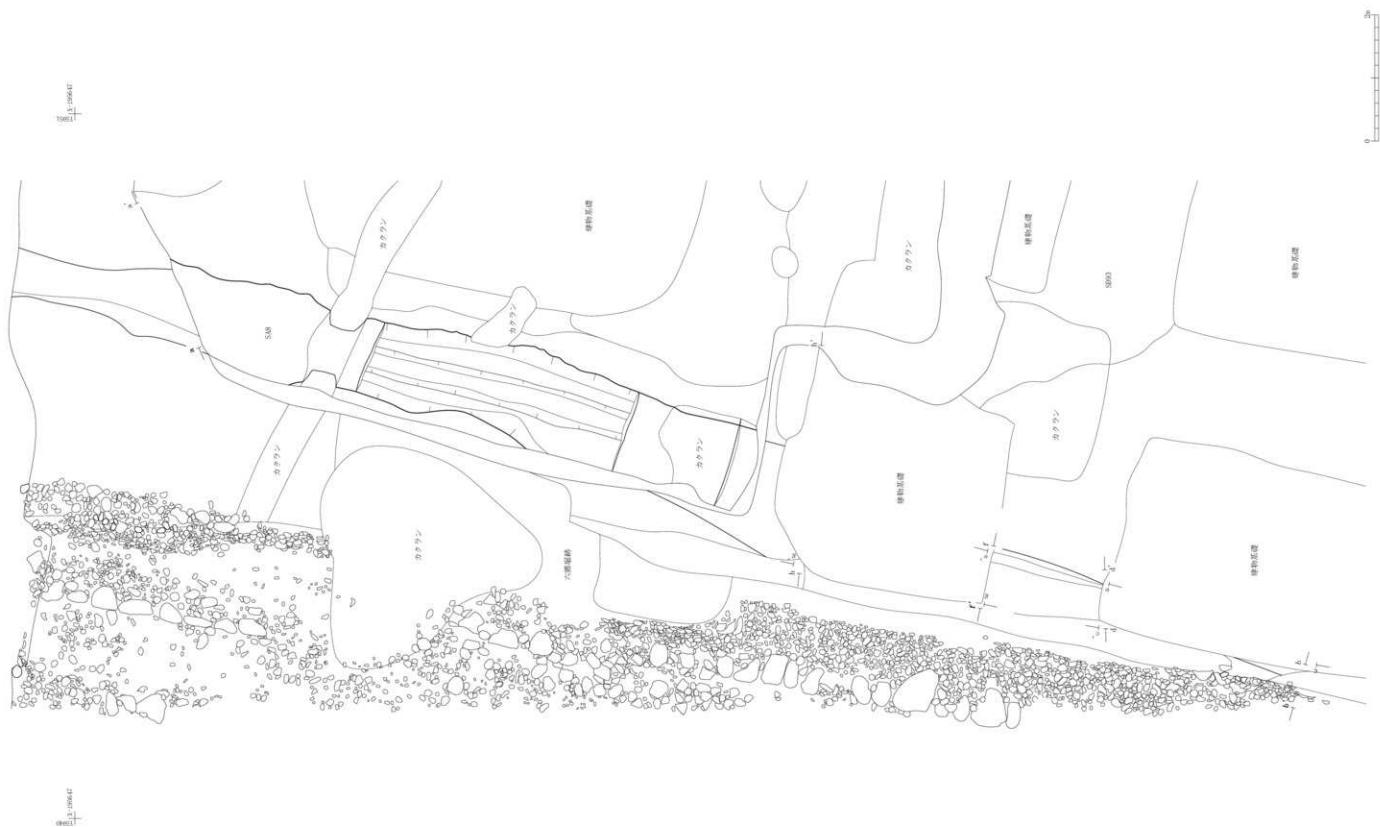
第48図 SD141 (1)

重複関係 SK464・465・466より古く、SD92より新しい。SA9とは重複関係が不明瞭であるため新旧関係は不明である。

堆積土 3層を確認した。堆積土はいずれも砂質の強いシルトでVI層に類似している。1~3層とも人為堆積土であり、溝底面に水の流れの痕跡はみられない。各堆積土については以下の通りである。

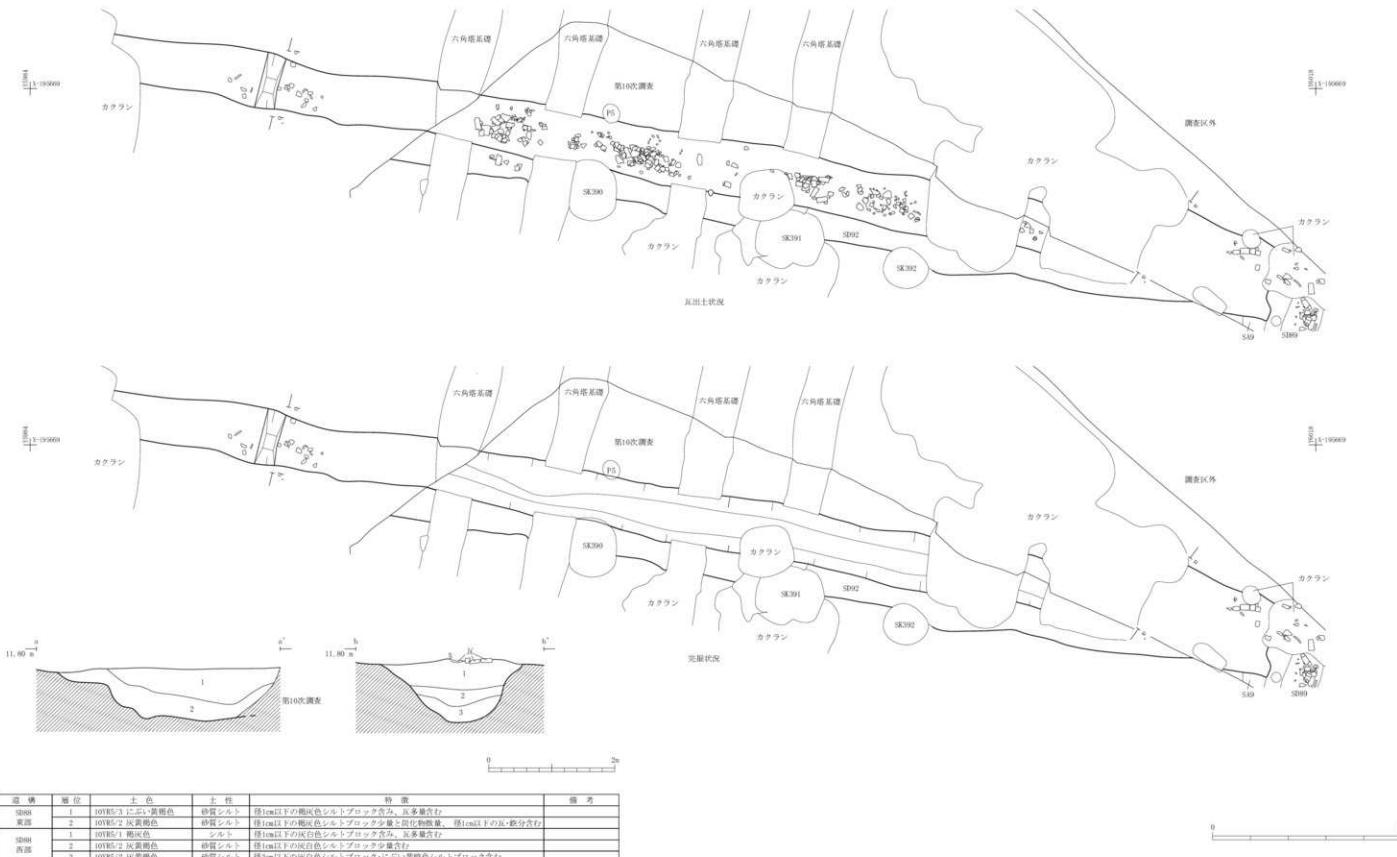
第50図 SD88

1層は黒褐色シルトに黄褐色・黒褐色シルトブロック、径10cm以下の礫と瓦片を多量に含む。

2層は暗褐色シルトに径5cm以下の礫を少量含むが、瓦片は混入しない。2期の堆積土である。

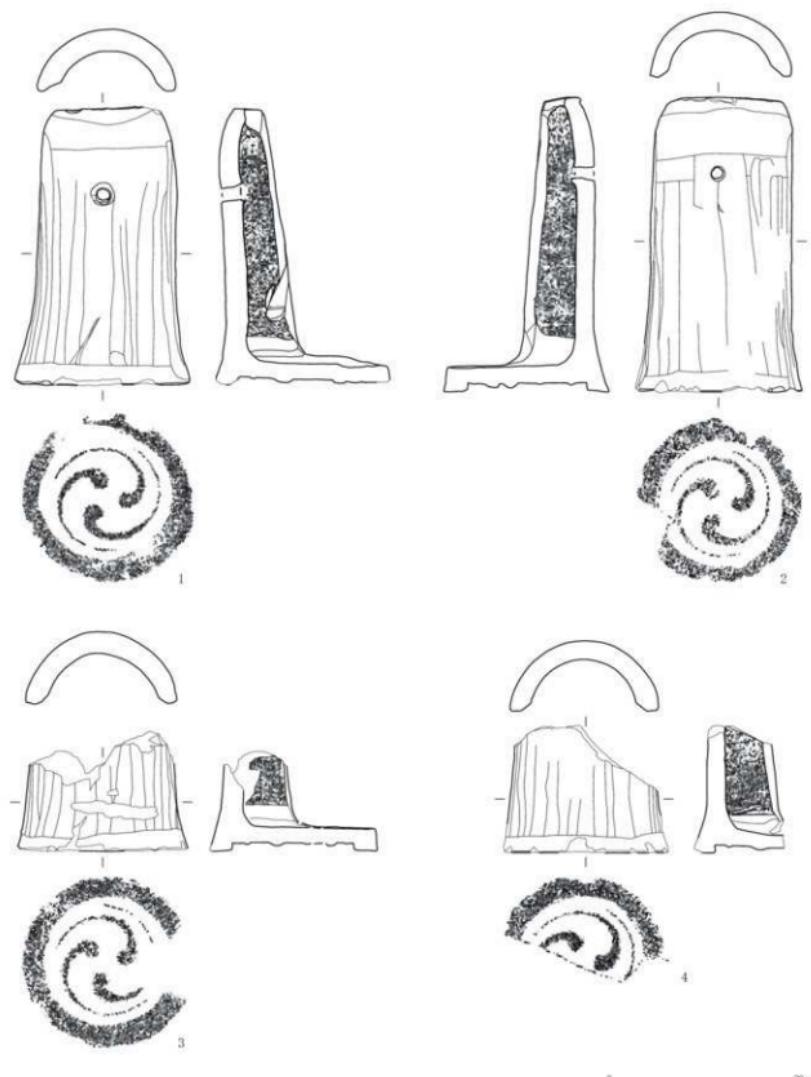
第51図 SD88 出土遺物(1)

図版番号	登録番号	種類	文様	分類	遺構・層位	法 面(㎝)	法 横(㎝)	直 角(㎝)	内 径(㎝)	周 縁幅(㎝)	重 量(g)	ハ シ ス ケ ル メ ト ル	回 山 圓 盤 形 物	備 考	写 真 版
1	F007	軒丸瓦	二巴文	2B	1000 1層	28.1	-	17.7	12.9	2.3	1989	ナダ	ヨビモド、青井地、東側午後	SD88-1層、F007-1	98-1
2	F008	軒丸瓦	二巴文	2B	1000 1層	39.2	-	16.9	12.4	2.3	2401	ナダ	ヨビモド、青井地、ナダ	98-2	
3	F003	軒丸瓦	三巴文	B	1000 1層	-	-	17.2	12.6	2.3	1185	ナダ	ヨビモド、青井地、東側午後	99-1	
4	F004	軒丸瓦	三巴文	B	1000 1層	-	-	16.9	6.2	2.3	933	ナダ	ヨビモド、青井地、ナダ	99-3

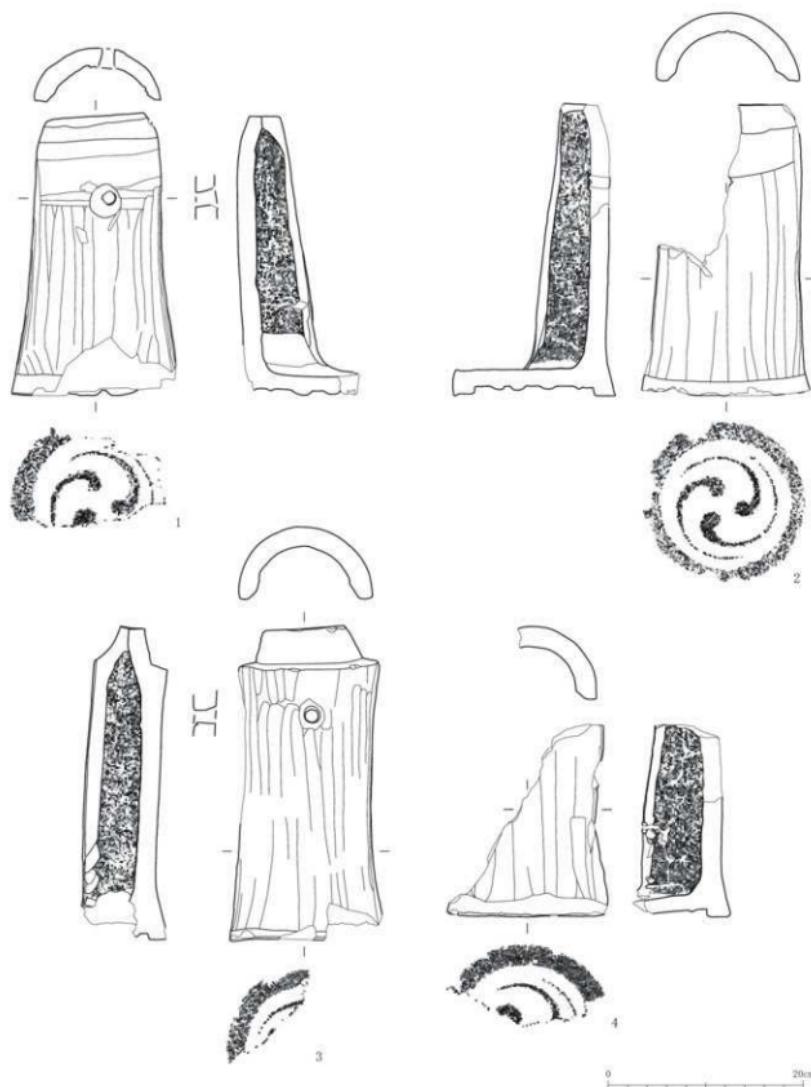
第52図 SD88 出土遺物(2)

図版番号	登録番号	種類	文様	分類	遺構・部位	法 庫(cm)	瓦当法 庫(cm)	重 量(g)	八山渦雲形	田山渦雲形	備 考	写真図版		
1	F005	軒丸瓦	二巴文	2B	SD88-1#	29.1	(17.6) (12.6)	2.5	1753	ナゲ	コヒ槌、表面凹、裏面凸	釘穴あり	99-4	
2	F006	軒丸瓦	二巴文	2B	SD88-1#	30.0	-	16.8	12.5	2.3	2111	ナゲ	コヒ槌、表面凹、裏面凸	99-3
3	F002	軒丸瓦	二巴文	1B	SD88-1#	32.0	4.2	(16.8) (12.8)	2.1	2017	ナゲ(壊一輪)	コヒ槌、表面凹、裏面凸	釘穴あり	99-2
4	F001	軒丸瓦	二巴文	B	SD88-1#	-	-	17.4	12.4	2.4	1061	ナゲ	コヒ槌、表面凹、ナゲ	99-5

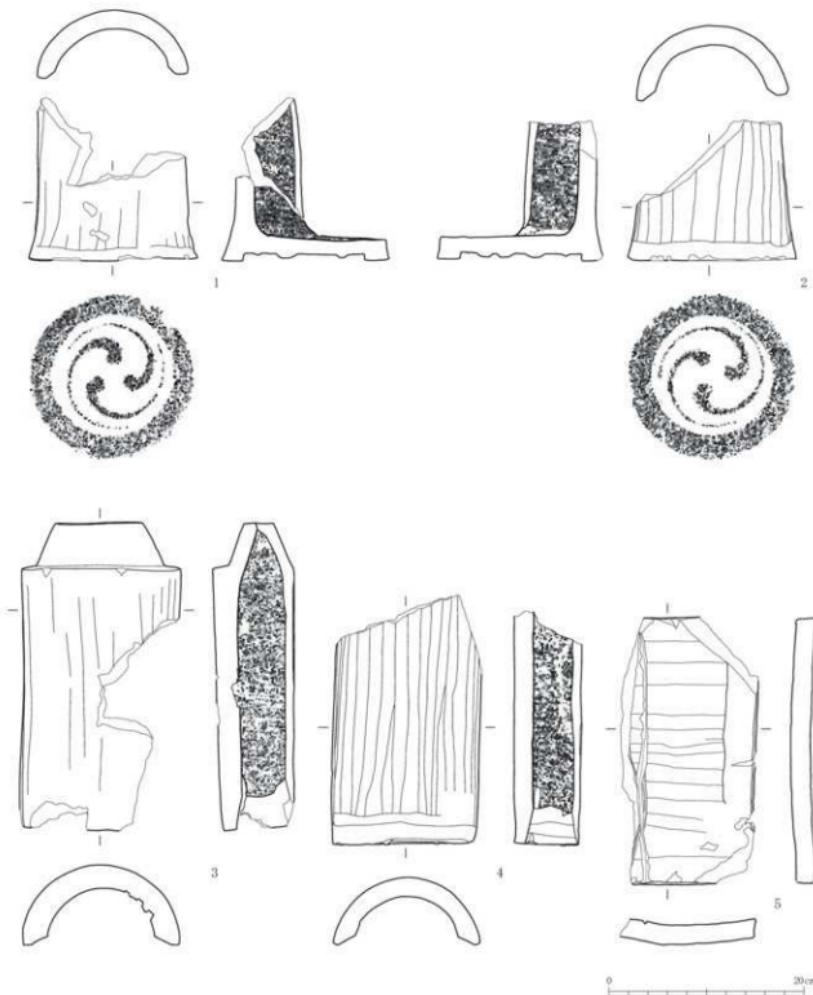
第55図 SD89 出土遺物(1)

回収番号	登録番号	種類	文様	分類	遺構・層位	法 長さ(cm)	凸面法 長さ(cm)	重量(g)	凸面調整地	凸面調整地	備考	写真図版		
1	F011	軒丸瓦	三巴文	B	3000 1層	-	17.1	12.5	2.5	1360	ナゲ	ツビ半面、軒丸瓦、ナゲ	101-5	
2	F010	軒丸瓦	三巴文	B	3000 1層	-	16.7	12.4	2.3	1405	ナゲ	ツビ半面、軒丸瓦、ナゲ	101-4	
3	F016	丸瓦	-	3000 1層	31.3	26.8	4.5	16.4	8.2	2.5	1665	ナゲ	ツビ半面、丸瓦、有目地瓦、瓦頭上瓦頭切込丸瓦	101-6
4	F017	丸瓦	-	3000 1層	-	-	-	15.1	6.9	1.9	1450	ナゲ	ツビ半面、丸瓦	101-7
回収番号	登録番号	種類	分類	遺構・層位	法 長さ(cm)	凸面法 長さ(cm)	重量(g)	凸面調整地	凸面調整地	備考	写真図版			
5	H001	軒丸瓦	-	3000 1層	27.3	-	-	2.0	999	ナゲ	ナゲ、ヘタナゲ、ヘタによる縫隙	地成後分析	102-3

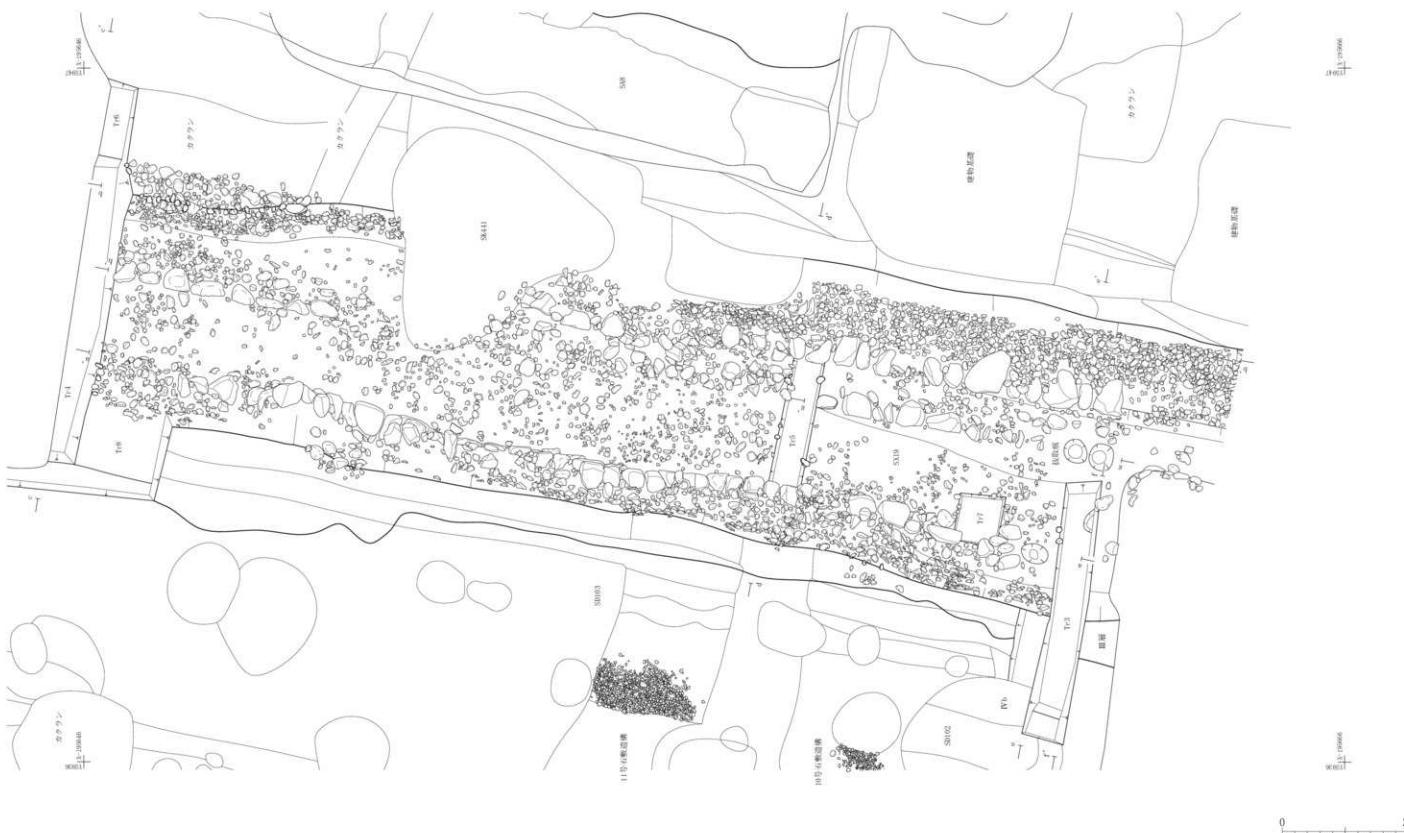
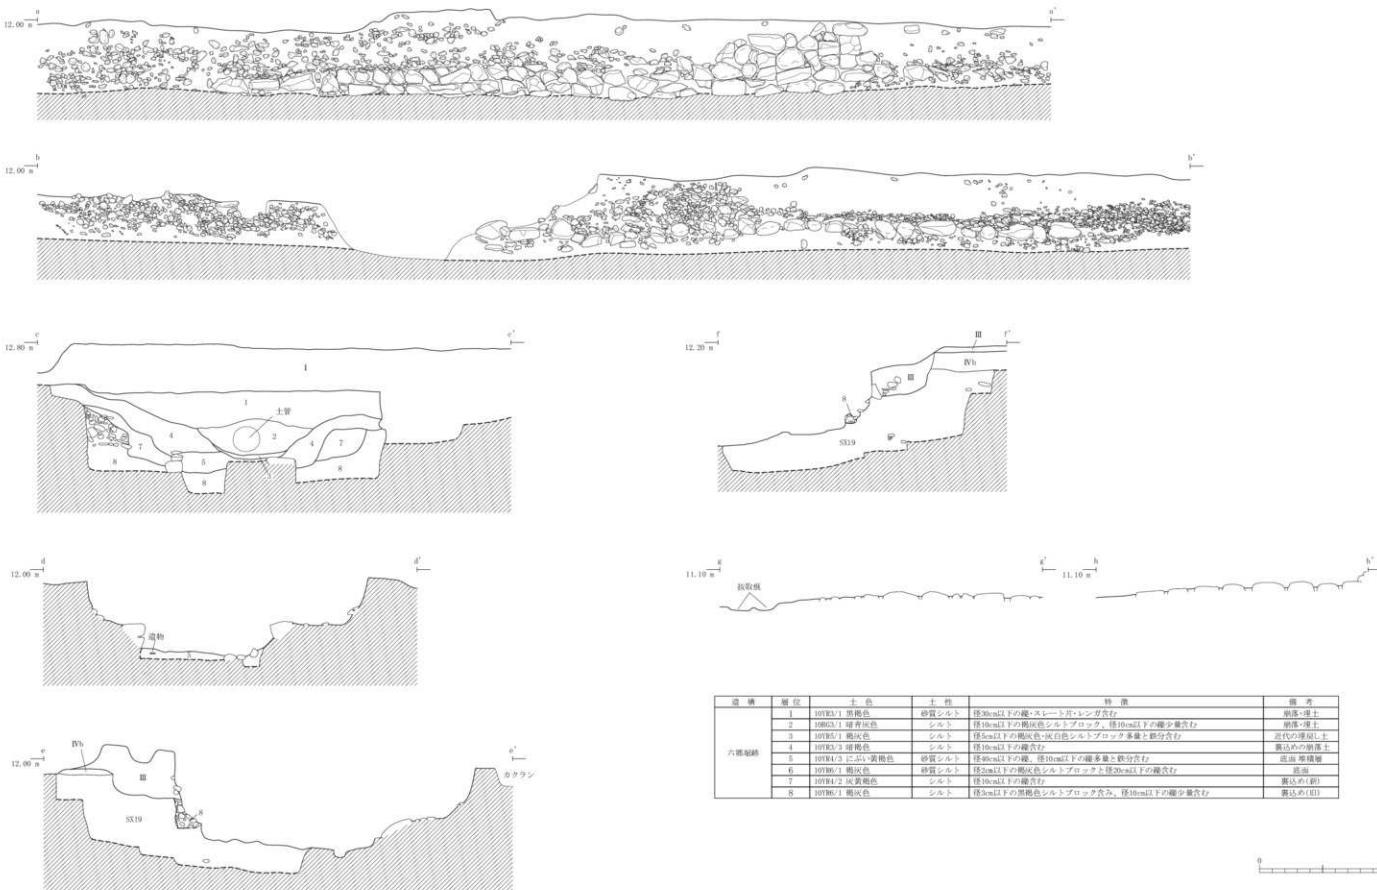
第74図 六郷塚跡南北方向(1)

第14次調査区では円礫の側石を1段と抜き取り痕を確認している。側石には明確な造り変えなどの痕跡は認められないが、南北方向で見られたように側石の一段下に6層や掘り方の存在を確認していることから、造り変えの痕跡と考えられる。中央壁面はSD123と接続する箇所でもあり、壁面上層には123号溝跡の側石の残存も見られた。また、抜き取り痕には人為的な細かいブロック土が混入する状況がみられ、後世の搅乱が堀の底面まで及んでいることを確認した。

裏込め　第13次調査2区では底面上に大部分が崩落しているが、南側と北側の一部で古い時期の裏込めを検出した。南側の裏込めは幅約0.6m、高さ約0.6mが残存しており、直径5~15cmの円礫が側石の裏側に密に充填されていた。北側では、裏込めの幅約0.6~0.8m、高さ約0.7mが残存しており、直径5~25cmの円礫が側石の裏側に充填されていた。円礫の密度は低く、シルトが多く混じっており、南側に比べて残存状況は悪い。南北の裏込めとも、掘り方

の底面から側石までは厚さ約10cmのシルト層であり、円礫はほとんど混じっていない。

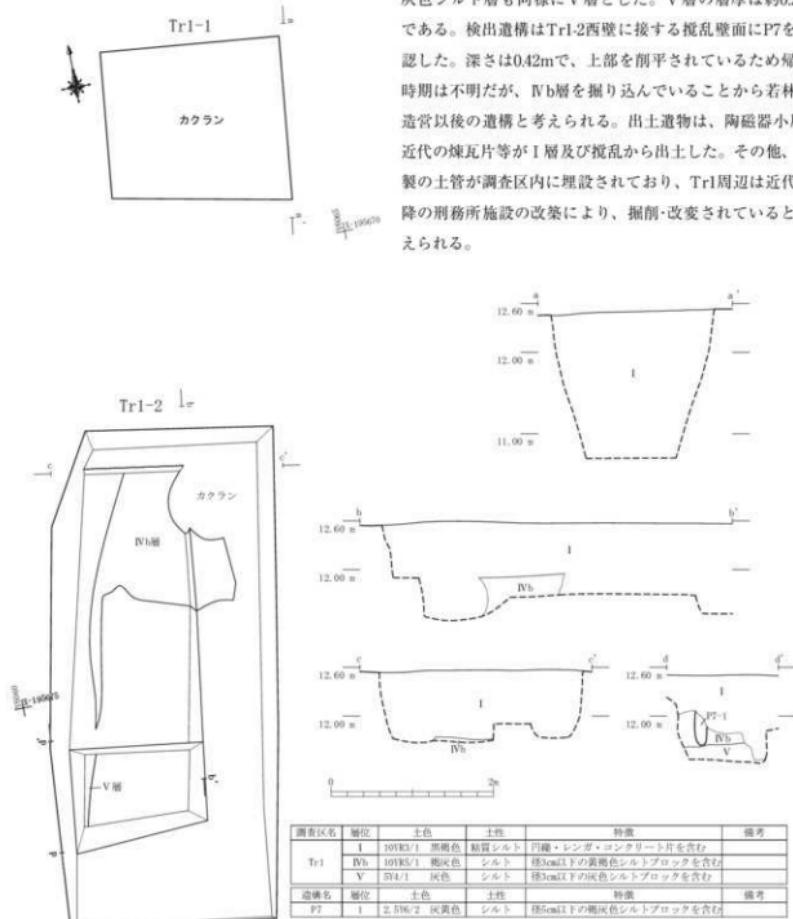
第97図 Tr1

Y53・X34～36グリッドに設定した。第14次調査東端部に近接し、北側をTr1-1、南側をTr1-2と呼称した。既設管等の近現代の搅乱により大部分を削平されていたが、Tr1-2ではH=11.6m付近で残存するIV層、南側搅乱下にV層を確認した。IV層の層厚は約0.3mを測る。黄褐色ブロックが多量に混在する褐色シルトであり、IVb層に相当する。V層は本道跡においても検出される範囲が限定的であるが、近接する第14次調査区東側で部分的に確認されて

おり、土質・色調等の観察からTr1-2の搅乱下に確認された灰色シルト層も同様にV層とした。V層の層厚は約0.2mである。検出遺構はTr1-2西壁に接する搅乱壁面にP7を確認した。深さは0.42mで、上部を削平されているため帰属時期は不明だが、IVb層を掘り込んでいることから若林城造営以後の遺構と考えられる。出土遺物は、陶器小片、近代の煉瓦片等がI層及び搅乱から出土した。その他、陶製の土管が調査区内に埋設されており、Tr1周辺は近代以降の刑務所施設の改築により、掘削・改変されていると考えられる。

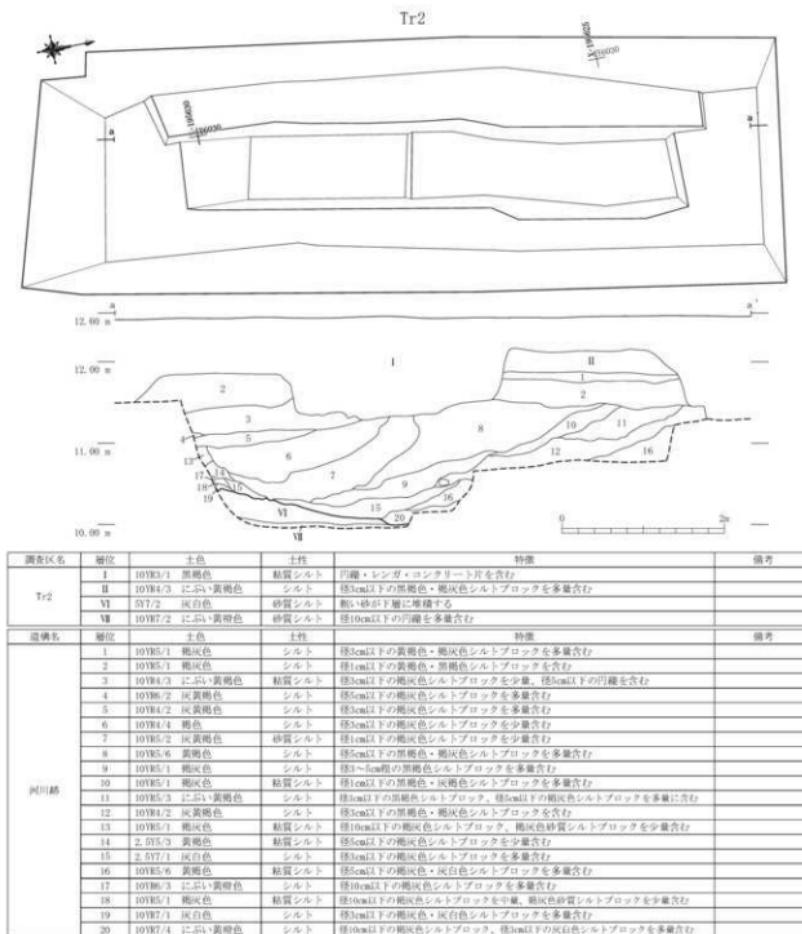
第98図 Tr2

構造 内部はシルトブロックを多量に含む人為的堆積土によりVI層直上まで埋められていた。4層以下の埋め土は斜面堆積土に傾斜する様相がみられ、中でも6~16層については北から南に傾斜することから、北側から土が投げ込まれたと考えられる。上層に堆積する1~3層については、前述の4層以下と比較してしまが強く、平面的に堆積していることから、河川埋没後の整地のために敷き均された層の可能性も考えられるが、本遺跡の整地土を示すIV層とは、混在するブロックや鉄分の沈着等で土質に差異が認められるため、河川埋め立て時の堆積層と考えられる。

出土遺物 出土していない。

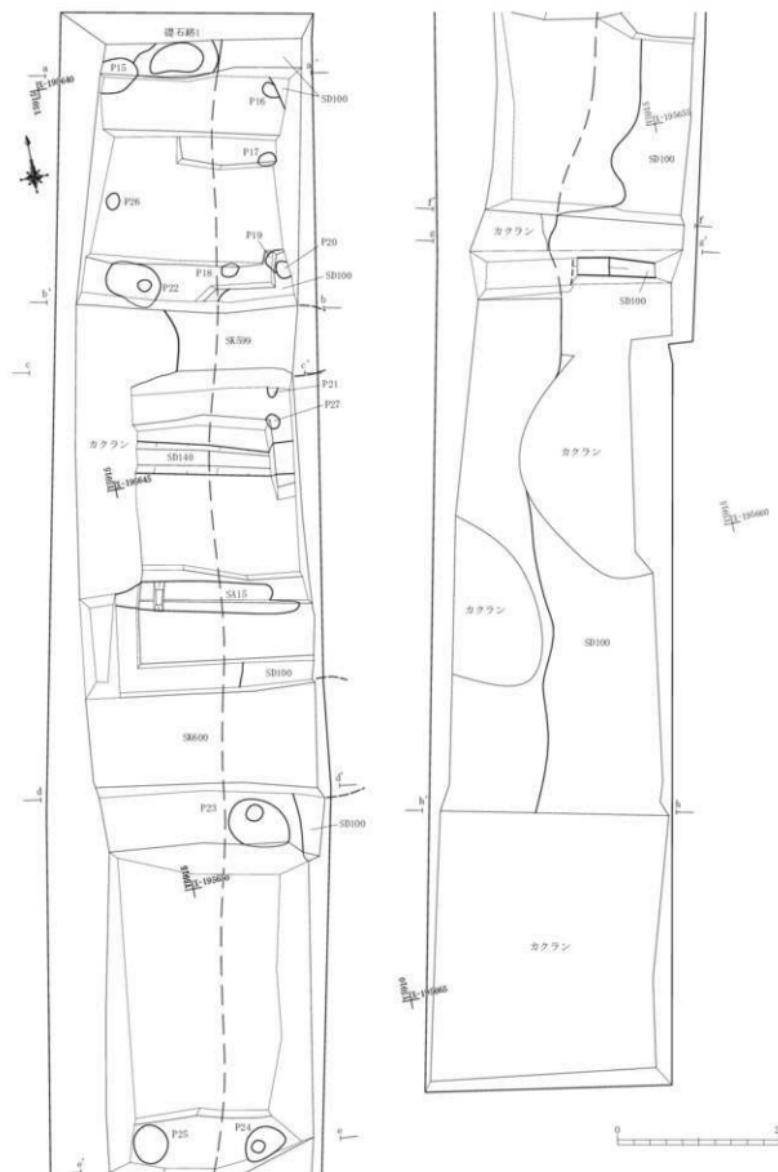
第105図 Tr 8 (1)

方向 N-13°-Eで六尺五寸の方眼に一致する。

規模 第13次調査と同様に搅乱によって分断されており、調査区北端から南端までの長さは23.65m、幅は調査区東壁から0.87~1.59mである。SK599・SK600及びⅢ層によって上部が削平されており、最も高い検出高は北側でH=12.40、最深部では南側でH=11.16mである。

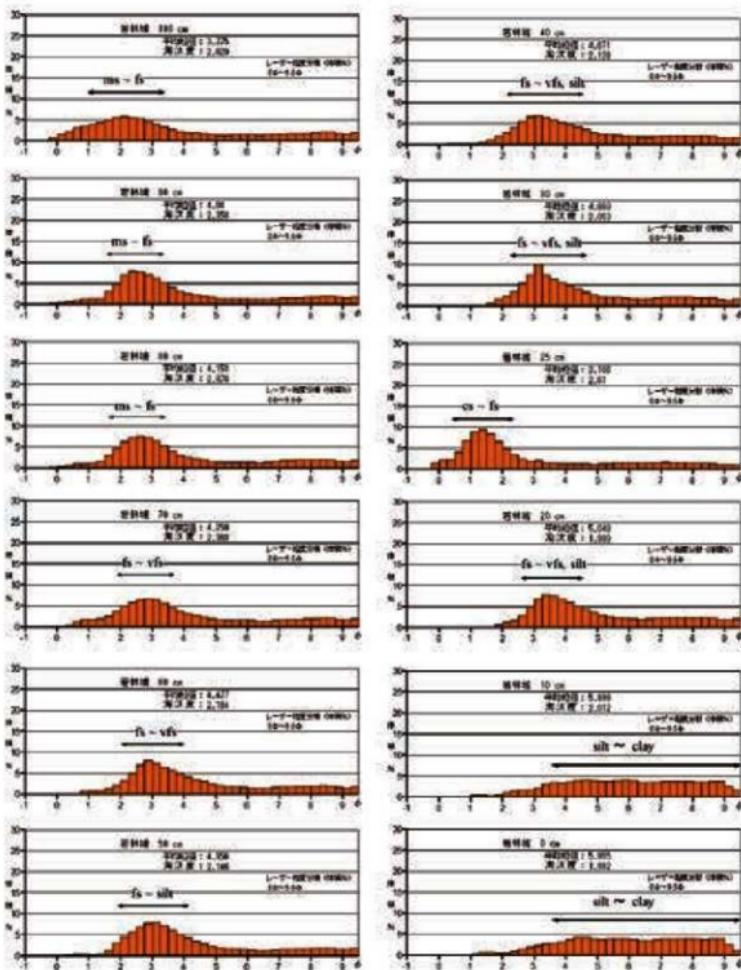
第9章第3図 若林城跡の表層堆積物の粒度組成

〔若林城25cm〕粗粒砂、中粒砂、そして細粒砂を多分に含むことから、一定の流水中での堆積物である。
