館林市埋蔵文化財発掘調査報告書 第52集

館林市内遺跡発掘調査報告書

—平成26年度各種開発に伴う埋蔵文化財調査—

2014
館林市教育委員会

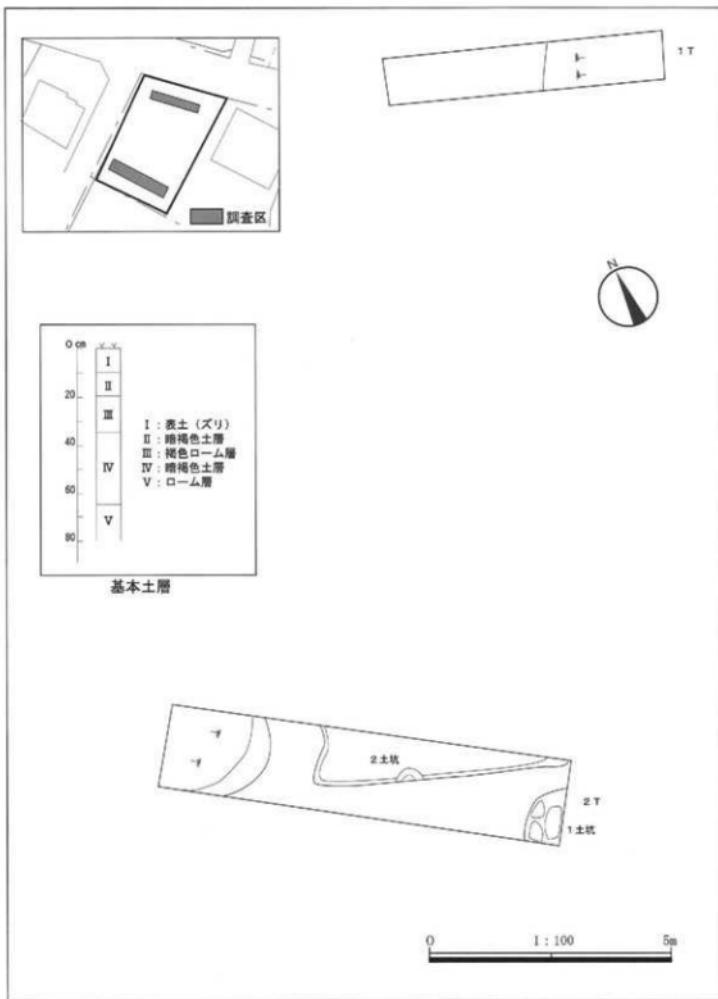
第5図 噴戸沼遺跡トレンチ配置図(1:100)、基本土層(1:20)

咲戸沼遺跡（平26地点）の確認調査は、工事予定区域の地形に合わせ東西に2本のトレーナーを設定した。土木重機により表土を排除し、その後、土層断面の観察を行ないつつ人力で関東ローム層まで掘り下げ、遺構・遺物の検出を行なった。平26地点は遺跡範囲北西部の中央付近に位置する。

現地表面からローム層までの深度は約65cmであった。両トレーナーともに土中は強い搅乱を受けているが、南側の2トレーナーでは特に強い搅乱が見られる。現在の本地点は北から南方向へやや傾斜が見られる程度であるが、調査による土層観察の結果、南側2トレーナーからは埋土と見られる層が厚く見られ、傾斜解消のための盛土が行なわれたことがうかがえた。このことから、過去の本地点は現在より北から南への傾斜が大きかったことが推定される。

(3) 基本土層

本地点の基本土層は、第I層～第V層に分けられる。第I層は表土であり、砂利を多く含む。第II層の暗褐色土層は現代の擾乱が多く見られる。第III層は褐色ローム層である。しまり、粘性はともにややある。第IV層は水分を多く含み、粘性をもってロームブロックを少量含む。第V層はローム層である。

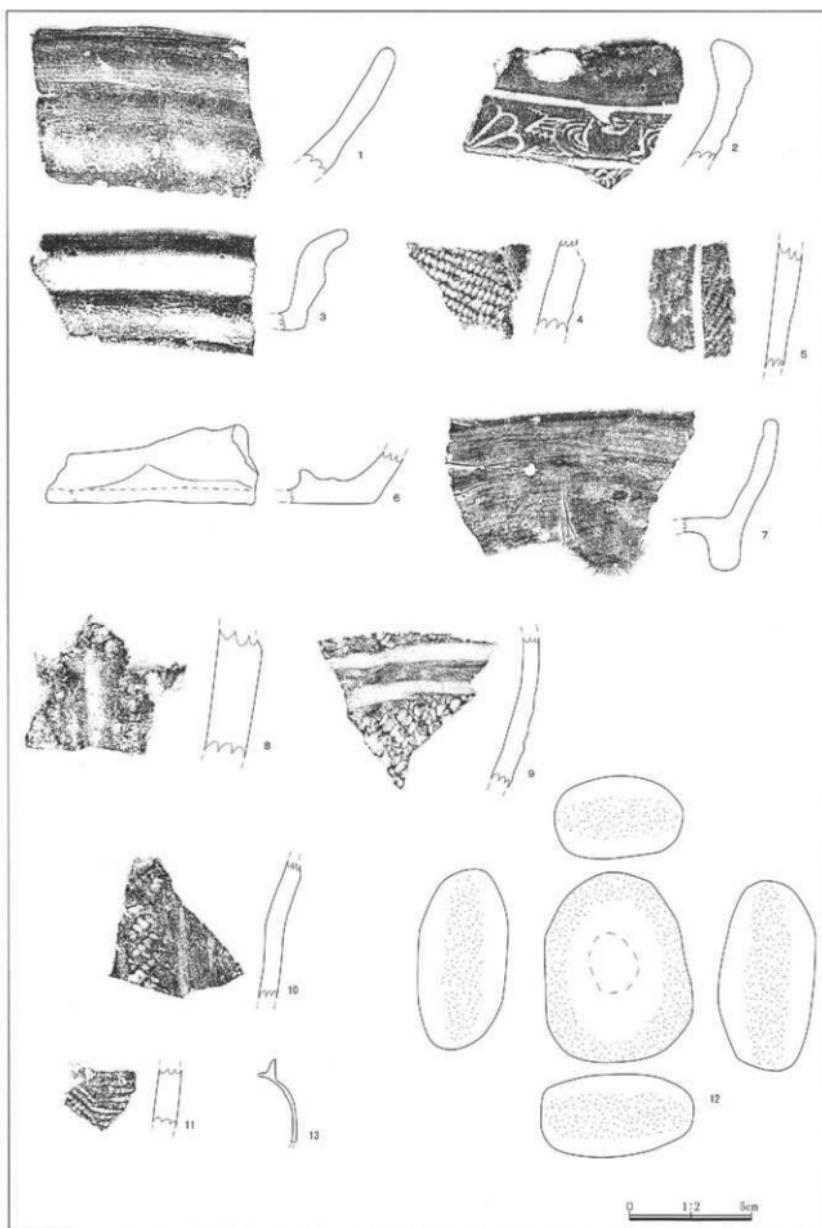
第6図 咄戸沼遺跡 出土遺物実測図 (1:2)

本地点では縄文から近世まで、幅広い年代の遺物が確認された。本地点で確認した遺物はいずれも特定の層から見られたものではなく、表土排除中あるいは人力でトレーナーを掘り下げる過程で見られた。発見の経緯から、過去の盛土や擾乱の際に混入したものと思われる。小規模な破片が多く、接合できた個体は少ない。また、現代の搅乱に伴うビニール・針金などの遺物が見られた。

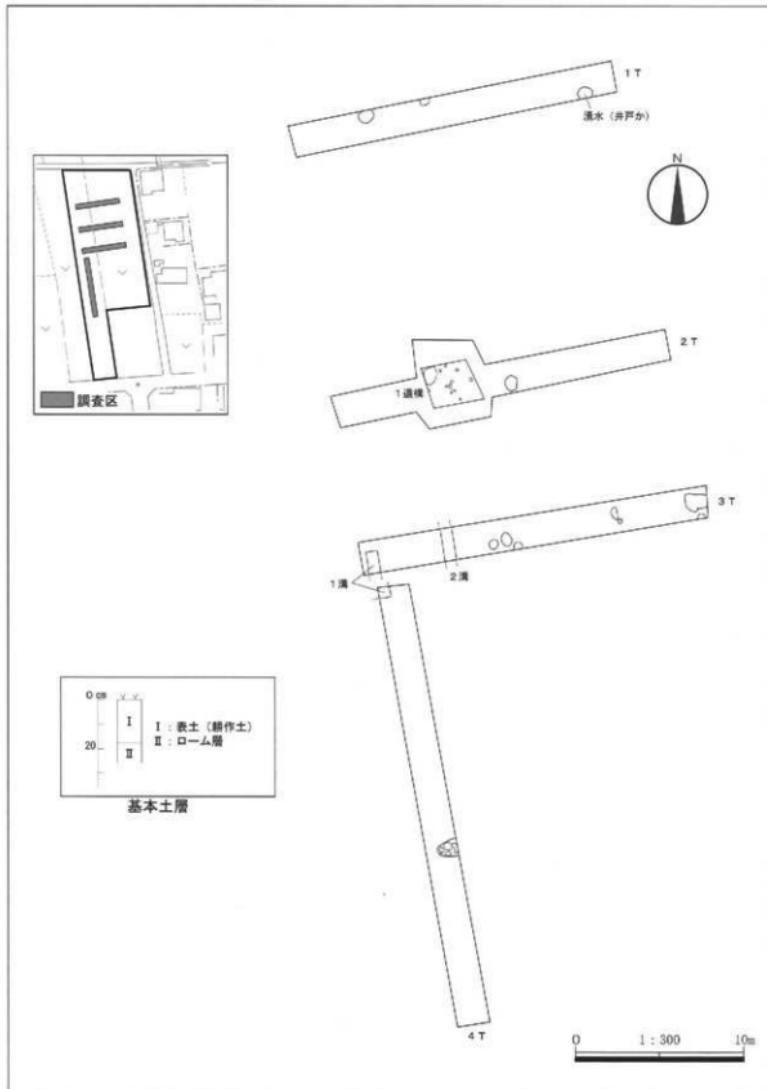
第8図 北近藤第二地点遺跡トレンチ配置図(1:300)、基本土層(1:20)

北近藤第二地点遺跡（平成 26 地点）の調査は、工事予定区域の地形に合わせて東西に 3 本、南北に 1 本のトレンチを設定した。土木機械により表土を排除し、その後、土層断面の観察を行いながら人力で閑東ローム層まで掘り下げ、遺構・遺物の検出を行った。平成 26 地点は遺跡範囲南端にあたる。

本地点の現地表面は耕作土であった。地表面から 20cm ほど掘り下げるごとに、ローム層に到達した。本地点では東から西、北から南へ、ともにやや傾斜が見られる。

(3) 基本土層

本地点の基本土層は、第 I 層と第 II 層に分けられる。第 I 層は表土であり、耕作土である。厚さは約 20cm で、調査区全面に広がる。第 II 層はローム層である。明褐色を呈し、こちらも調査区全面に広がる。

第 II 層ローム層の土層断面を観察したところ、各トレンチとともに平坦になっている様子が見られた。第 I 層が耕作土であることから、從前の第 II 層ローム層上部及び過去にその上面に存在していた層は耕作やそれに伴う整地等による影響を受けて消失し、平坦な現在の層序を形成したものと考えられる。

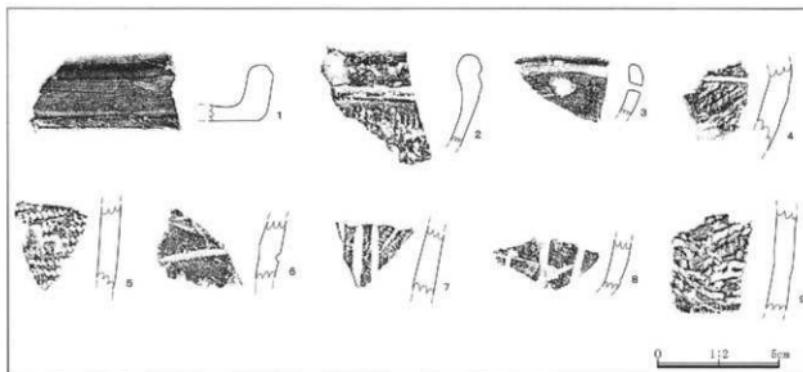
第9図 北近藤第二地点遺跡 出土遺物実測図 (1:2)

縄文土器片、磁器片が主に確認された。いずれも確認量は少量であり、元の器種や性格を明らかにするには至っていない。これらは耕作に伴う影響を受けていると思われ、特定の地点・層より遺物を確認することはできない。また、表土・覆土排除の際に見られたものが多い。

2 トレンチ内で確認された建物跡と思われる遺構内からは磁器片が見られた。これらは近代以降のものと思われる。元は同一個体と思われるが、いずれも細かく破片となっており、從前の形状を復元するには至らなかった。

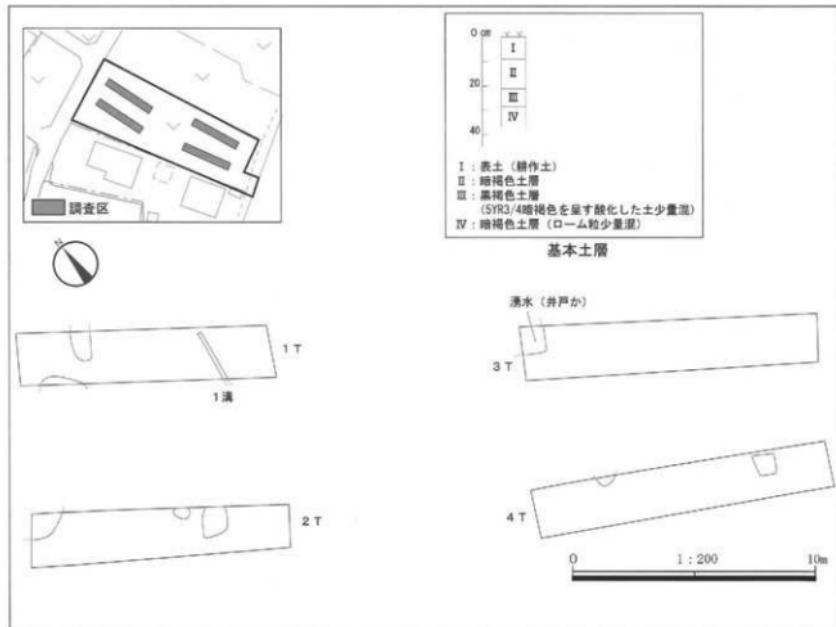
第11図 笠原遺跡トレンチ配置図(1:200)、基本土層(1:20)

笹原遺跡 (平成 26 地点) の確認調査は、工事予定区域の地形に合わせて東西南北に 4 本のトレンチを設定した。土木重機により表土を排除し、その後、土層断面の観察を行ないつつ人力で関東ローム層まで掘り下げ、遺構・遺物の検出を行なった。平26 地点は遺跡範囲南端にあたり、地点東側は茂林寺沼湿原に接する。

本地点は北から南へ小さく、西から東に大きく傾斜する。これは遺跡を含む周辺地域自体が茂林寺沼湿原に向かって標高が下がる状況と一致する。調査地点西側に設置した 1・2 トレンチの西側の一部ではローム層が確認できるものの、両トレンチともに中央付近で土層の大きな落ち込みが断面に見られ、これより東側ではローム層を確認できなかった。

(3) 基本土層

本地点の基本土層は、第Ⅰ層～第Ⅳ層に分けられる。第Ⅰ層は表土であり、耕作土である。本地点全面で見られ、厚みに大きな差は見られない。第Ⅱ層、第Ⅲ層は下部に至るほど黒色が強くなり、それに伴い含水量も増す傾向にある。第Ⅳ層はローム粒をやや含む。

第Ⅲ層以下は地表より厚みに差が見られる。特に調査地東側の 3・4 トレンチなど、調査区東側に至ると第Ⅲ層以下が厚くなる傾向にある。これらの層は湿原に由来する層と推定される。

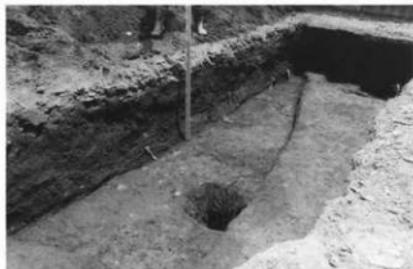
本地点南側に設置した2トレーナー内、土坑3基を確認した。いずれも激しい搅乱を受けており、土坑内から検出した遺物はビニールや針金など現代のものがほとんどである。これは、本地点を平坦にする目的で行なわれた盛土・埋土の影響と思われる。なお、土坑内の埋土を排除してさらに削除を続けたところ、地表面から約150cmの位置で湧水が生じた。

1-6 2T 2土坑 (西から)

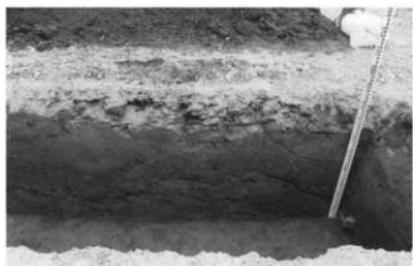
2-1 1 T 断面（北から）

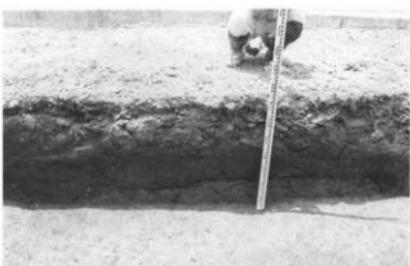
2-2 2 T 断面（北から）

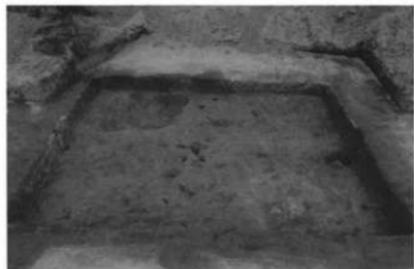
建物跡と見られる遺構は 2 トレンチ中央付近で検出した。4 層の堆積から成り、それらはレンズ状に堆積する。トレンチ床面から掘り下げ、70cm の位置でハーフドームに達した。遺構内からは近代以降と思われる磁器片が確認できた。遺構中央付近にはピットが集中して見られたが、柱穴とは判断できず、また、炉など生活に関する遺構も見られなかったため、その性格は不明である。

3-5 2 T 内遺構 (南から)

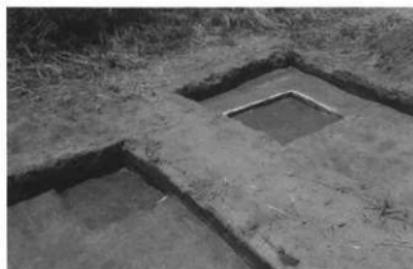
土坑は調査地内各所で確認された。深さは表土より 60～80cm、形状は不整形、遺物を伴わないものが多い。耕作の痕跡、または植物の根の痕と考えられる。溝は 3 トレンチ及び 4 トレンチで検出し、深さは表土より約 130cm、遺物は伴わなかった。いずれも性格は不明である。戸門は 1 トレンチの東で検出した。1 トレンチ床面より掘削したところ、約 250cm の位置で湧水を確認した。

3-6 3 T～4 T 内 1 溝 (東から)

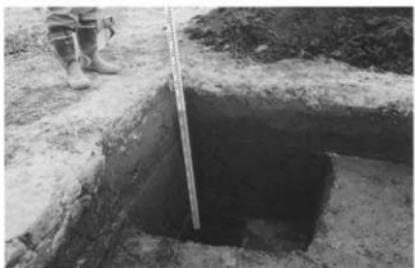
井戸は3トレンチ西端で確認された。確認面から掘り下げたところ、表土より約1mの位置で湧水を確認した。湧水を確認した層は泥炭となっており、湿原を構成する層であると思われる。

5-7 3 T 内 井戸 (南から)
