平成12年度

日南市内遺跡発掘調査概報

宮崎県日南市教育委員会

1. 飫肥城下町遺跡（中村邸）
2. 狐塚古墳周溝確認調査
3. 日南労働基準監督署建設予定地
4. 飫肥城下町遺跡（旧安藤正春家）
5. スーパー・トムラ吾田店建設予定地
6. J-フォン九州株式会社携帯電話無線基地局建設予定地
7. 飫肥城本丸跡遺跡

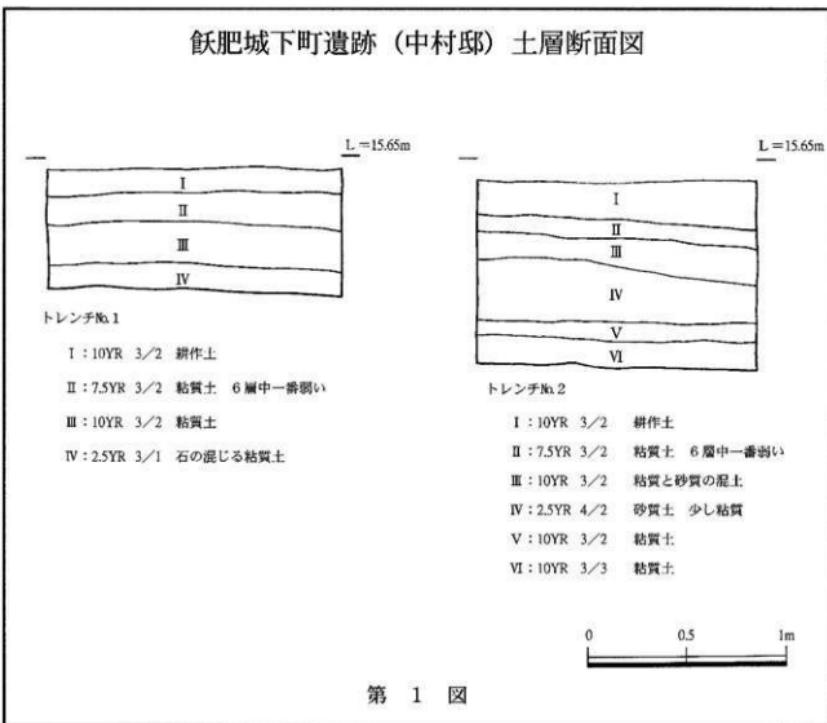
第 1 図

飼肥城下町遺跡（中村邸）土層断面図

今回の調査の結果、遺構・遺物とも確認されなかった。

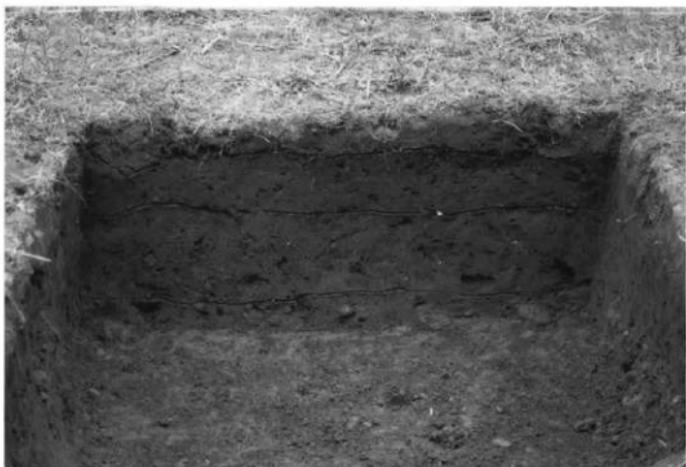
図版 3

飫肥城下町遺跡（中村邸）トレンチNO. 1 土層断面

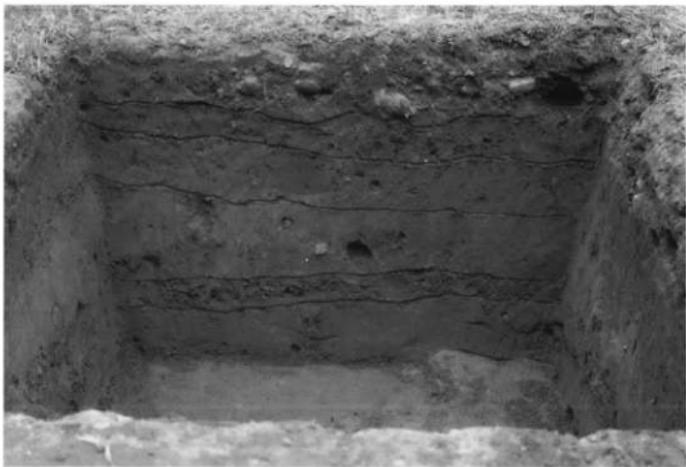
図版 4

飫肥城下町遺跡（中村邸）トレンチNO. 2 土層断面

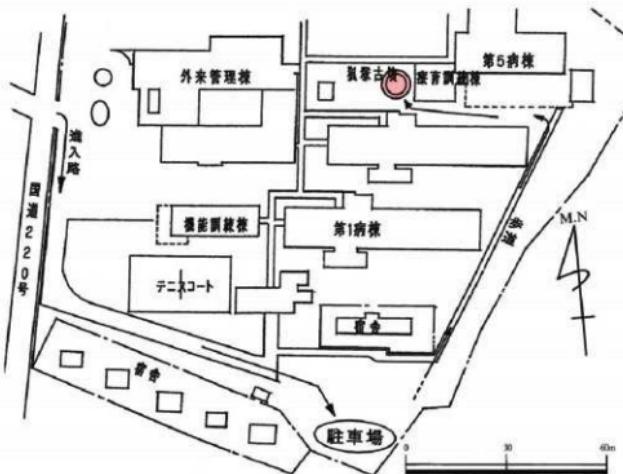
第5図

狐塚古墳トレンチ位置図

今回の確認調査結果では、周溝は確認されなかった。調査では、トレンチNO. 1がもっとも長く12.5メートル、NO. 2が6メートル、NO. 3が7.5メートル、NO. 4が1.8メートル、NO. 5が2番目に長いトレンチで、9.5メートルを設定した。病院の建築物と横穴式石室の立地状況からトレンチNO. 1とNO. 2にもっとも高い周溝の存在が期待された。しかし、病院の移転新築の際に予想よりもかなり広範囲でしかもかなり深い部分にまで掘削などが行われていたことと当初の病院建設後にも配管の敷設工事や訓練棟の増築など開発が進んでいたことにより古墳の周溝は検出できなかった。この調査結果をもとに狐塚古墳の県指定区域は、横穴式石室を中心とした427.71mとした。(第5図参照)

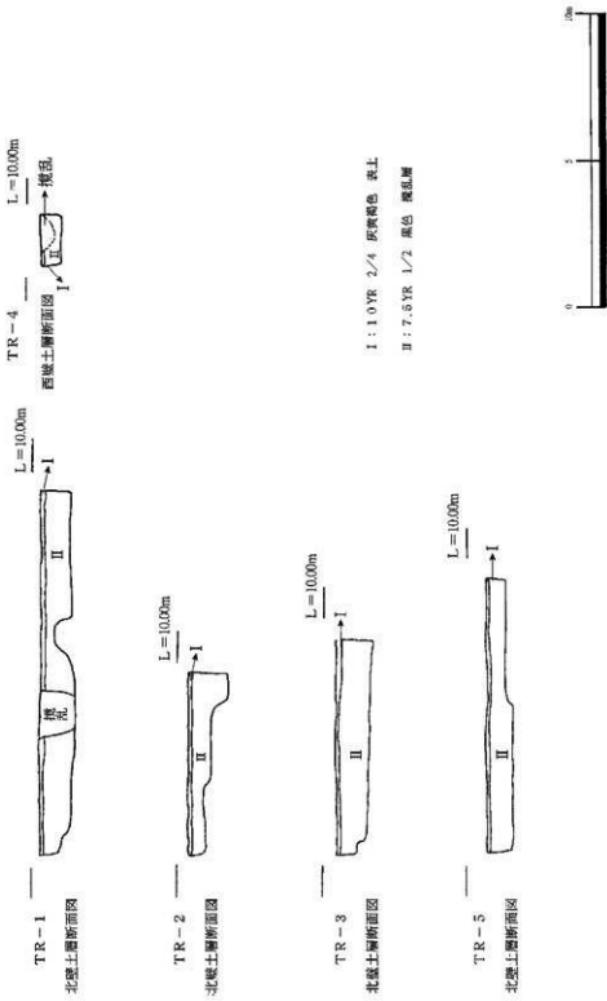
第 6 図

狐塚古墳トレンチ土層断面図

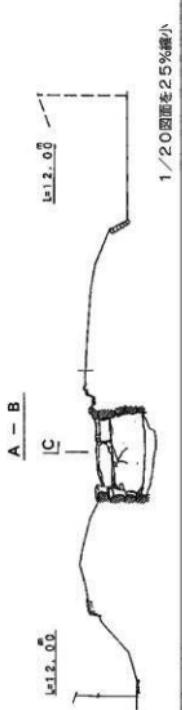
狐塚古墳縦断面図及び横断面図

横断面図

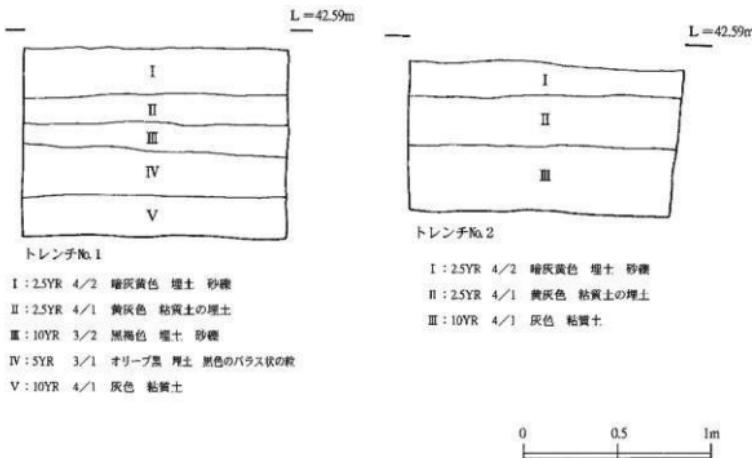
第 8 図

日南労働基準監督署建設予定地土層断面図

今回の調査の結果、遺構、遺物とも確認されなかった。

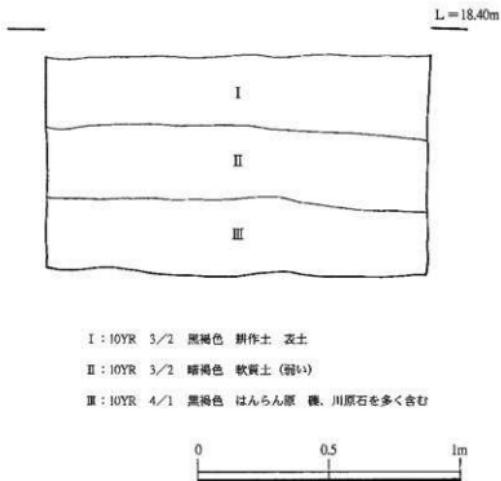
第 11 図

飫肥城下町遺跡（旧安藤正春家）土層断面図

今回の調査の結果、遺構、遺物とも確認されなかった。前述の中村邸と同じく約1メートル50センチほどで、酒谷川の氾濫原跡確認できた。

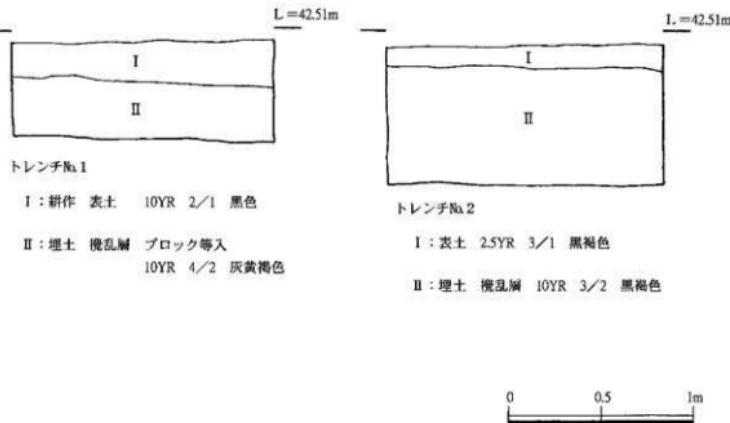
第 14 図

スーパー・トムラ吾田店建設予定地土層断面図

今回の調査の結果、遺構、遺物とも確認されなかった。

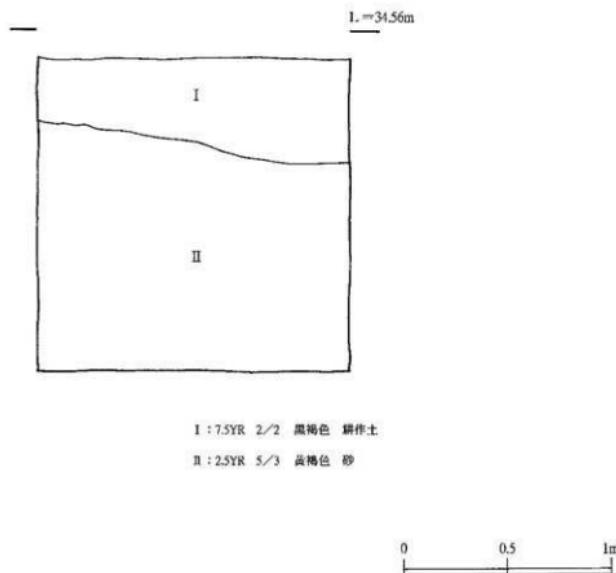
第 17 図

J-フォン九州株式会社携帯電話無線基地局建設予定地土層断面図

今回の調査の結果、遺構、遺物とも確認されなかった。

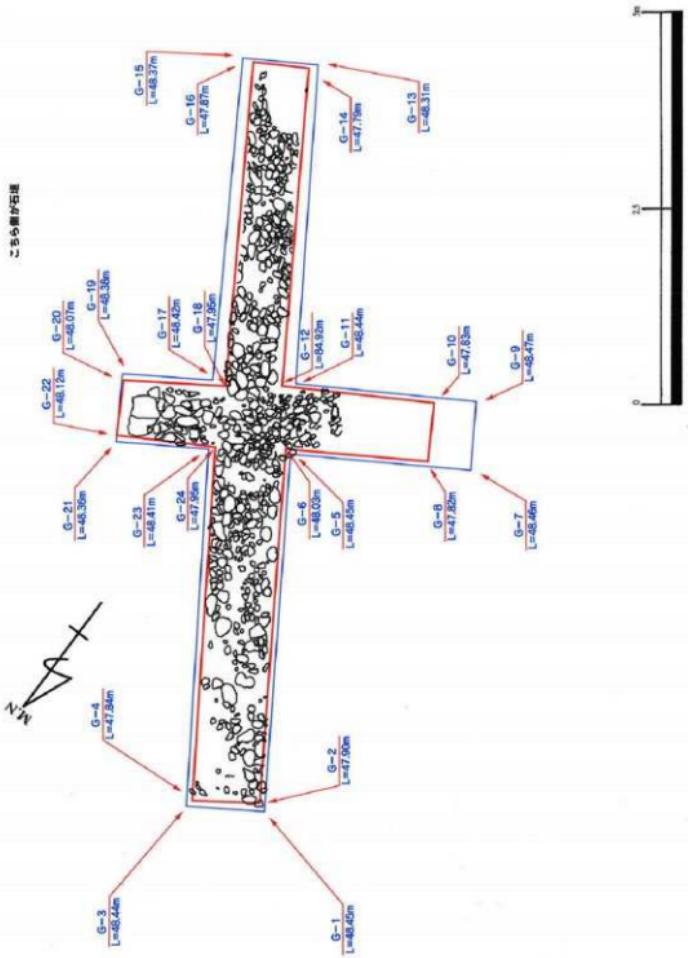
第22図

飫肥城本丸跡遺跡トレンチNO. 1裏込石検出状況

本丸跡東側の裏込石跡は、石垣の真裏に約6メートルの幅で平行する形で検出された。地表面からは、約60センチほど下がったレベルから多少の高低差があるものの大半の裏込石を検出できた。石が裏込められている石垣は、10数メートルの高さを有し、今回裏込石跡が検出された頂上部分でも石垣の真裏から、約2メートル80センチの幅で検出された。このことから推定すると最下位部分では、かなり大規模な幅で基礎が築造されていることが予想される。今回の調査では、石垣とその裏込石の状態全容を調査することはできなかったが、この調査結果が今後の本丸跡調査の際には、基礎的かつ重要な資料となるであろう。
