佐土原町文化財調査報告書第15集

さ　ど　わら　ちょう　ない　い　せき  
**佐土原町内遺跡Ⅲ**

開発事業に伴う事前試掘・確認調査報告書

宮崎県宮崎郡佐土原町教育委員会

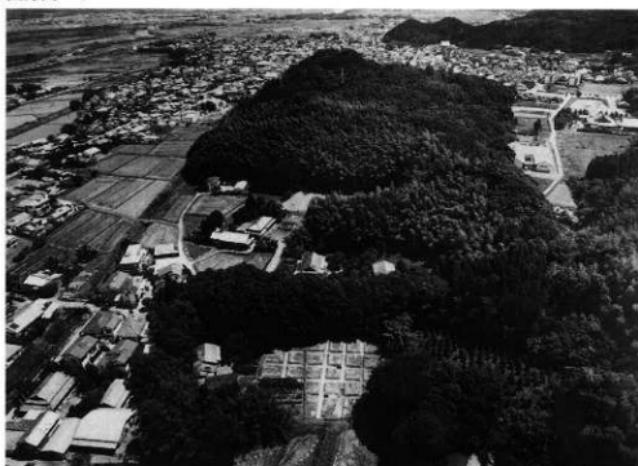
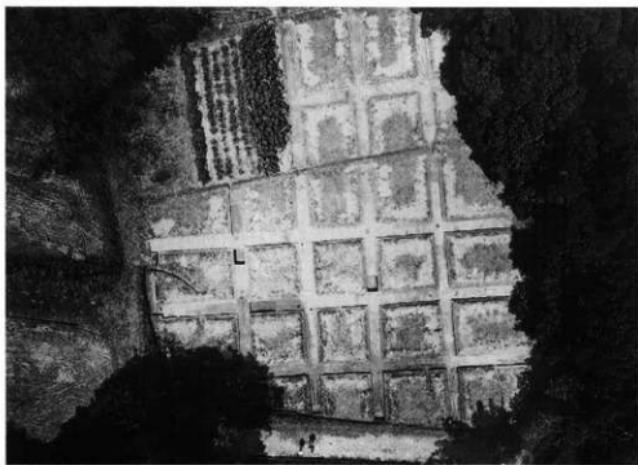
図版1 西春田地区遺跡（仮称）調査地写真  
(上：西方向より、下：真上より)

西方向から

真上から

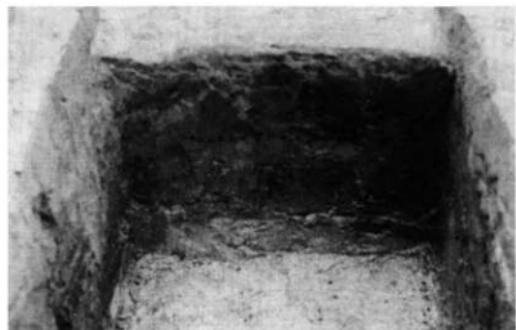
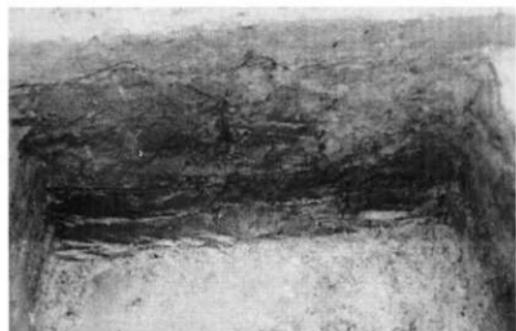
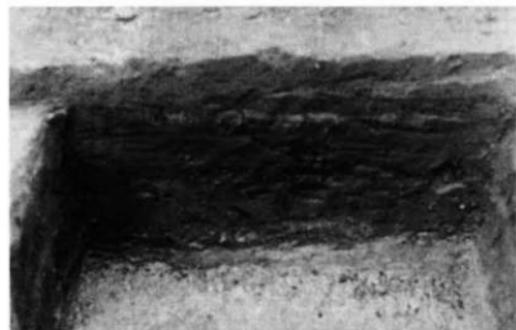
図版8 西春田地区遺跡（仮称）土層検出状況写真  
(上：B-①、中：D-②、下：2-③)

B-①

D-②

2-③

市町村名	佐土原町	調査主体	佐土原町教育委員会	調査担当者	木村 明史		
遺跡名	西春田地区遺跡（仮称）		所在地	佐土原町大字上田島8110-1 外4			
調査原因	西春田地区民間宅地造成事業		調査面積	約3,000m <sup>2</sup>			
調査期間	平成11年6月15日～9月10日		調査後の処理	埋土			
遺跡の種別	屋敷跡		遺跡の主な時代	中世～近世			
検出遺構	柱穴 溝状遺構						
出土遺物	陶磁器 瓦 盃状穴穿孔石						
特記事項	土層の堆積状況は、耕作土層・火山灰層・包含層・生活基盤層の順である。遺構の検出は、地表面より30～50cmのところでみられた。内容は、柱穴が72穴、溝状遺構が20条である。柱穴はかなり不規則に検出されており、建物の立て替えなどが行われた可能性を示していると考えられる。遺物は、主に調査地の中央から北部の方で出土しており、特に食膳具が多く出土している。

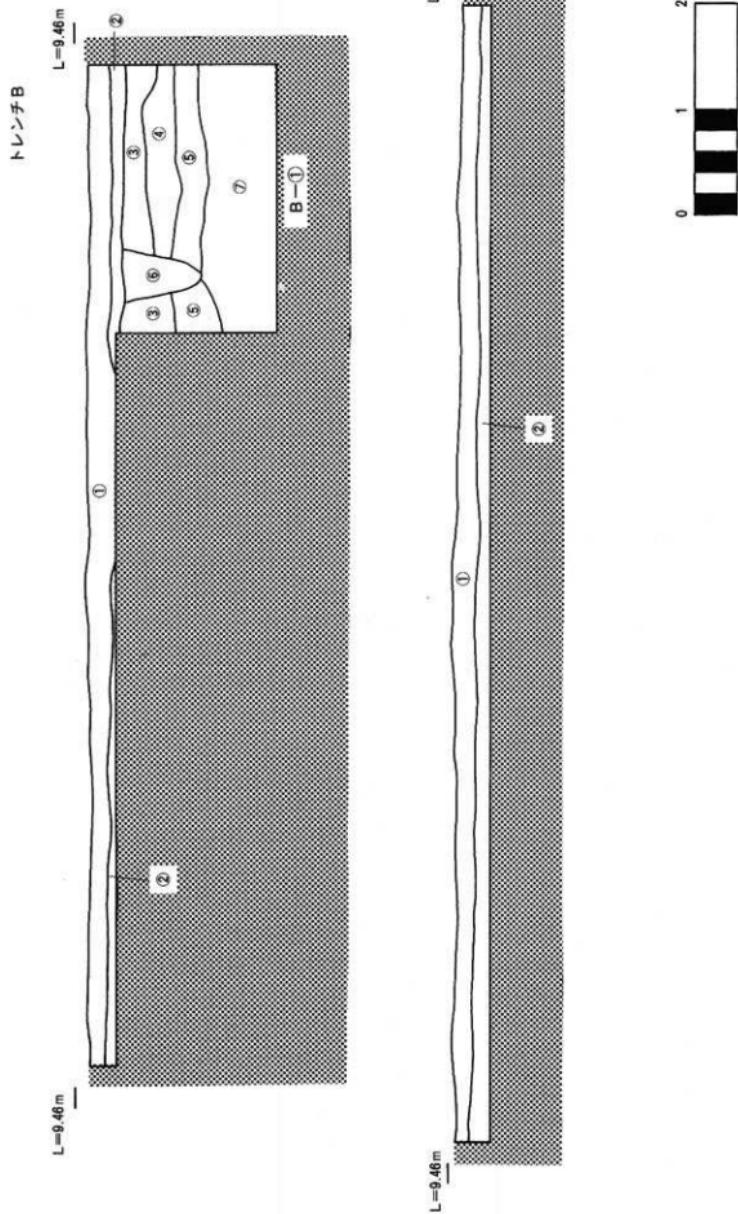
図版14 西春田地区遺跡（反标）土層断面図

トレンチ B  $L=9.46m$
