西ノ原第2遺跡
上南方地区遺跡
下大五郎遺跡
長江浦地区遺跡
八重地区遺跡
三幸ヶ野地区遺跡

平成元年度農業基盤整備事業
に伴う発掘調査概要報告書

平成2年3月

宮崎県教育委員会

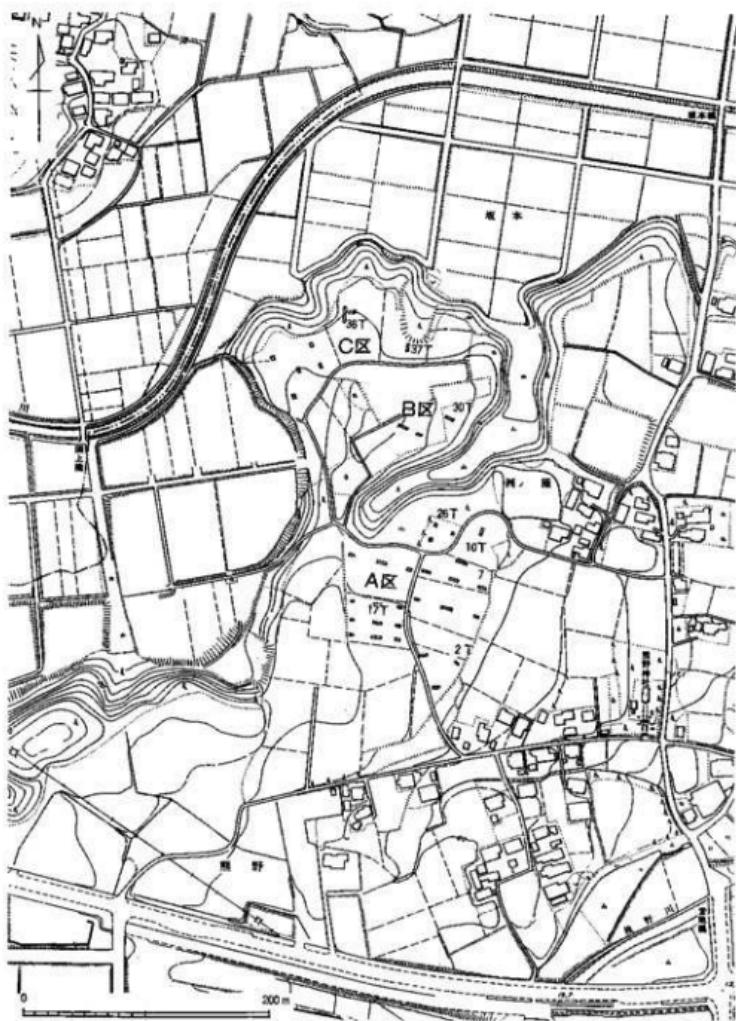
第1図 西ノ原第2遺跡トレンチ配置図

調査対象地は、地形上A～C区の3区に分けられる。B区は、調査対象地の中で丘状地形で泥岩の層を基盤としており、A・C区の基盤はシラスとなっている。当地の基本層序は、第Ⅰ層耕作土、第Ⅱ層黒色土、第Ⅲ層アカホヤ、第Ⅳ層硬質の黒褐色土、第Ⅴ層暗褐色土、第Ⅵ層褐色土、第Ⅶ層礫を含む明褐色土となっているが、耕作等により土層の残存状況は場所によって異なる。A区の東縁は、地元により3mほど削平され、シラス層が露出している。調査は、1m×5mのトレンチを基本として設定した。A区では27か所トレンチを設定した。検出された遺構は、第2トレンチで平安時代の浅いピット様遺構、第7トレンチでは平安時代の時期と推定される竪穴住居跡である。また、明瞭な遺構は検出されていないが、第10、17、26トレンチの第V層暗褐色土では、焼石が出土しているので縄文早期の集石遺構が存在すると推定される。B区では3か所のトレンチを設定したが、土層の残存状況は悪い。第30トレンチで石礫、焼石が出土した。B地区では縄文早期の貝殻文土器が表採されている。C区では7か所のトレンチを設定した。第37トレンチの2次アカホヤで土器片、第36トレンチの暗褐色土で焼石が出土した。以上の調査結果から調査対象地には区によって異なるが、縄文早期・平安時代等の遺構、遺物が存在すると推定される。

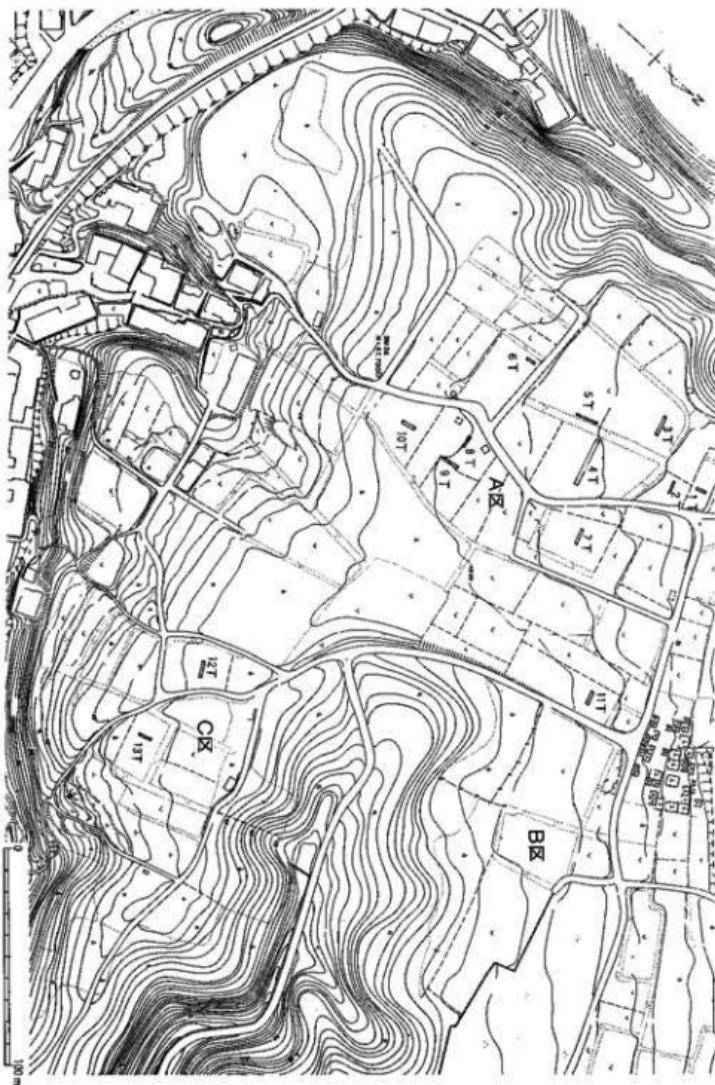
第2図 上南方地区道路（中尾原）トレーンチ配図

調査は、幅1mのトレンチを基本としてA区11か所、C区に2か所設定して実施した。その結果、A区では第4トレンチで古墳時代の時期と考えられる溝状造構、第5トレンチで竪穴状造構が検出された。遺物は、第1・3トレンチの第V層黒褐色土で焼石、第11トレンチでは縄文後期の西平式系土器、第2トレンチの第Ⅱ層黒色土で布留式系と考えられる口縫部、第9トレンチでは第Ⅰ層耕作土からではあるが弥生土器等が多く出土した。B区は、現畠の部分で調査を実施しているが、調査地は耕作等により擾乱を受け、耕作土下は第Ⅳ層黒褐色土ないし第Ⅴ層硬質の黒褐色土である。遺物は、第Ⅰ層からではあるが第12トレンチで局部磨製石斧が出土した。以上より中尾原地区には、縄文～古墳時代の造構等が存在すると考えられる。

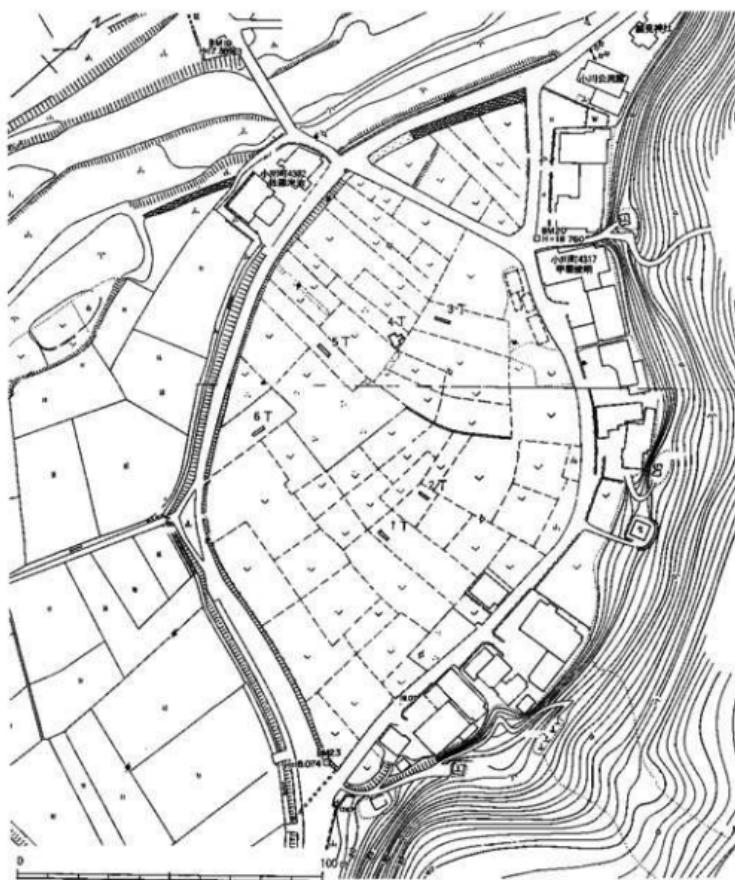
第3図 上南方地区遺跡（山口）トレンチ配置図

小川地区山口の調査は、6か所のトレンチを設定して実施した。当地の層序は基本的に第Ⅰ層耕作土、第Ⅱ層シルト質の暗褐色土、第Ⅲ層シルト質の褐色土で第Ⅱ層、第Ⅲ層に多くの雲母の混入が見られる。遺構は、墓地らしいものがあると指摘があった箇所（第4トレンチ）で五輪塔の埋納が確認され、遺物は第1・2トレンチの第Ⅱ層、第Ⅲ層で青磁、染付、土師器皿等の出土した。以上より小川地区山口には平安～中世の遺構等が存在すると考えられる。

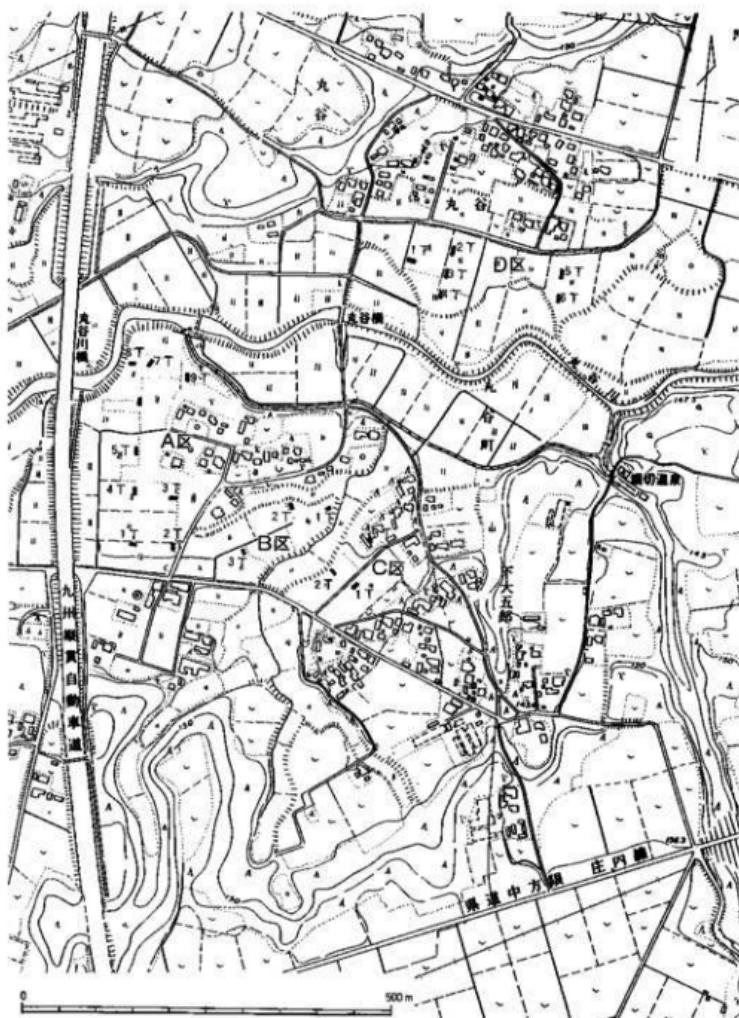
第4図 下大五郎遺跡外トレンチ配置図

調査は、トレンチ法で実施した。山ノ田第1遺跡に含まれ、水田部分より1mほど高くなっている工事予定地の東端の果樹園部分は事情により発掘調査は実施していないが、土器などの遺物は散布している。調査対象地は、地形上4区に分けられる。また、基本層序は第Ⅰ層耕作土、第Ⅱ層軽石混じりの黒色土、第Ⅲ層黒色土、第Ⅳ層ボラ混じりの黒色土、第Ⅴ層御池ボラ層となっている。A区は下大五郎遺跡の部分である。土層の残存状況は概して良好で50~80cm下まで第Ⅲ層黒色土が残っているトレンチがあり、遺物も出土している。第6トレンチの第Ⅲ層黒色土で弥生後期頃と推定される土器、第9トレンチでは第Ⅲ層でヘラ切りの土師器皿、青磁等が出土した。第3、4トレンチの第Ⅲ層黒色土でも時期不詳の土器が出土している。なお、第5トレンチでは第Ⅰ層耕作土下は第Ⅴ層御池ボラ層である。B区は第Ⅰ層下は第Ⅲ層ないし第Ⅳ層ボラ混じりの黒色土で第3トレンチで土器1点出土したのみである。C区は基本層序は残存しているが、遺物等は出土していない。D区は、分布調査で確認した遺跡である。各トレンチの第Ⅰ層下は砂層や擾乱土等で一部に第Ⅴ層御池ボラ層が残存するのみであった。聞き取り調査でD区は、大正年間の耕地整理で第Ⅴ層御池ボラ層を水により丸谷川に流し出した事が判明した。各トレンチからは、第Ⅰ層ないし擾乱土で古墳時代の刻目突帯文土器等が出土するが、今回調査していない東端の果樹園部分以外は、プライマリーな包含層等は既に消滅していると推定される。

以上よりA区には弥生及び平安~中世、B区には分布密度は低いが弥生~古墳時代の遺構等が残存すると考えられる。

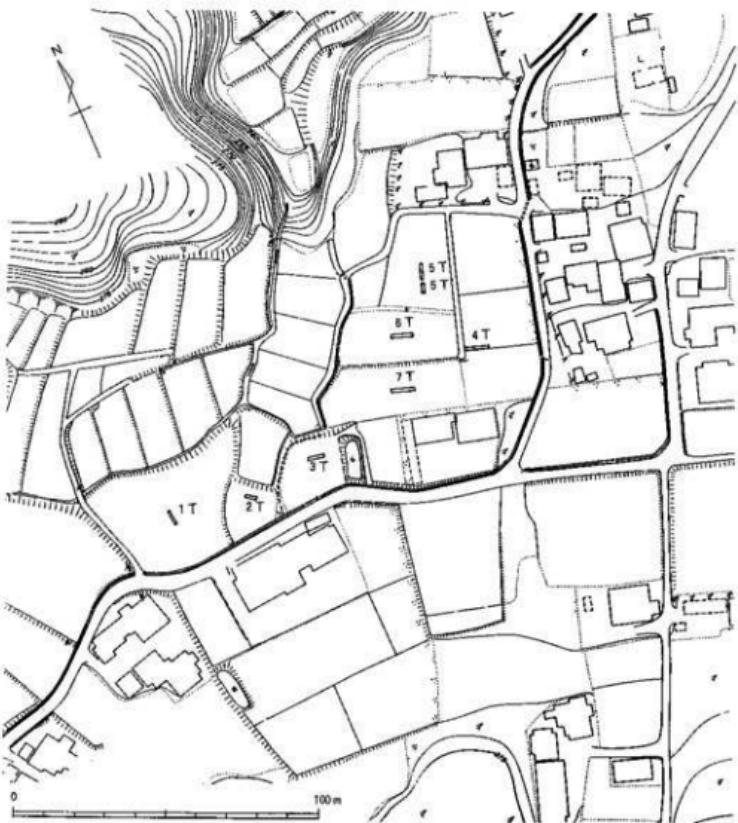
第5図 長江浦地区遺跡A区トレンチ配置図

調査は、1m×5mのトレンチは基本としてA区に7か所、B区に11か所設定した。調査対象地の基本層序は、第Ⅰ層耕作土、第Ⅱ層黒色土、第Ⅲ層褐色土、第Ⅳ層アカホヤ、第Ⅴ層カシワパン、第Ⅵ層明褐色土、第Ⅶ層褐色土、第Ⅷ層疊を含む褐色土となっており、第Ⅸ層の疊は下層になるほど径は大きくなる。B区の調査地の中では第Ⅳ層アカホヤは確認されていない。検出された遺構・遺物は、A区では第1トレンチで幅48cmの溝状遺構が検出され、その床面で繩文後～晩期の土器が出土した。第5トレンチでは、時期不詳であるが、若干掘り窪めた中に人頭大の河原石の集中が見られた。第7トレンチの第Ⅱ層黒色土では土器等が出土している。第5～7トレンチ周辺ではアカホヤが残存し、第4トレンチ周辺の畑には弥生以降の土器が散布している。第2トレンチ部分は旧谷部分である。

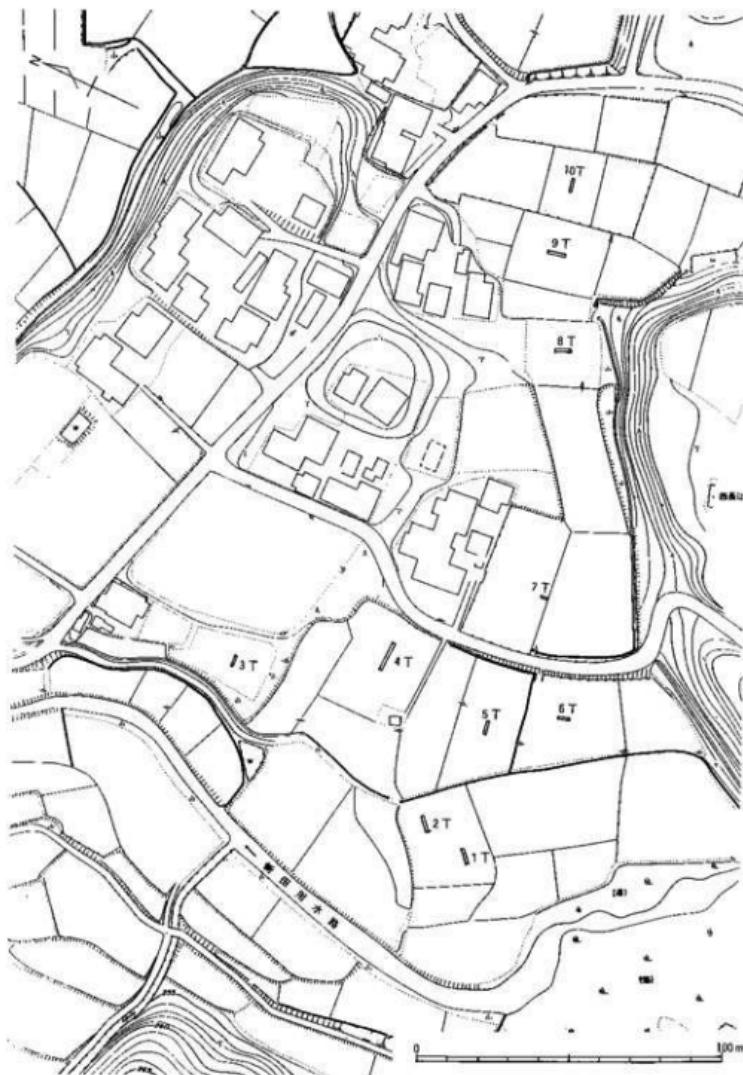
第6図 長江浦地区遺跡B区トレーニチ配置図

B区のトレンチではアカホヤは確認されず、耕作土下の層は、A区の第Ⅶ層明褐色土に相当すると思われる黄褐色土で、以下粘質の暗褐色土、疊を含む褐色土となっている。第5・6トレンチ部分は旧谷地形であったらしく開田の際の盛土である粘質の灰褐色土が1mほど見られる。検出された遺構は、第1トレンチで長方形プランの土坑が検出され、埋土より中世の時期と考えられる瓦、土師器皿等が出土した。第4トレンチではピットが検出された。遺物は第1、2、4トレンチの黄褐色土で平安以降の土器が出土した。なお、第3、7～10トレンチ周辺は開田の際削平を受け、耕作土下は疊を含む褐色土で遺構等は残存しない。

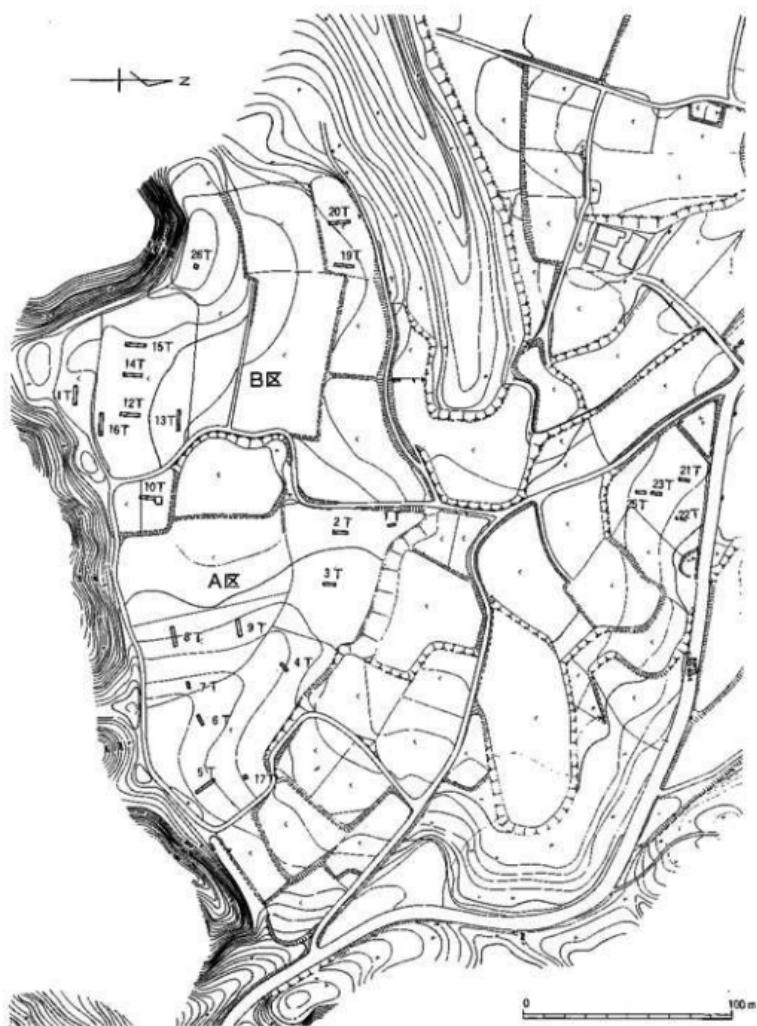
第7図 八重地区遺跡トレンチ配置図

A区では、8か所にトレンチを入れて調査を実施した。当区は、焼石や土器片の散布が見られたが、畑造成等によりかなり削平を受けておりアカホヤが残存していたトレンチは、第1、5、17トレンチのみで、大半は耕作土ドが第Ⅶ層暗褐色～褐色土ないし第Ⅷ層褐色土であった。包含層としてしっかりしていたのは、第5トレンチで、第Ⅶ層暗褐色～褐色土の中層で縄文草創期の隆帶文系の土器片、焼石が出土した。B区では作付けの関係で縁辺部に11か所のトレンチを設定した。当地区も畑造成により削平を受けて、一部はアカホヤは消滅していたり、基盤の岩盤が露出しているが、第10～12、14、15トレンチではアカホヤは残存している。第13トレンチでは、アカホヤは約130cmほど下で確認され、第10～12、14、15トレンチ周辺は実際は尾根状の地形を呈すると考えられる。第16トレンチ周辺では、黒耀石のチップが多く散布している。当トレンチで第Ⅶ層暗褐色～褐色土上層で集積遺構

が検出され、無文土器、黒曜石のチップ等が出土した。第15トレンチでは、第Ⅶ層から第Ⅹ層まで掘られた竪穴様遺構が確認され、無文土器が出土している。その他第10トレンチでは第Ⅶ層で塞ノ神式土器、第14トレンチでは第Ⅱ層黒色土で平安の布痕土器、粘板岩の剥片が出土した。第18~20トレンチは、耕作土下は、第Ⅶ層ないし第Ⅸ層で遺物等は特に出土していない。C区では4か所のトレンチを設定した。第21・22トレンチでは耕作土下は第Ⅲ層アカホヤである、第23・24では第Ⅲ層アカホヤは約1m下で第Ⅱ層黒色土が厚く堆積し、黒色土層中で御池ボラ、文明ボラ等が確認された。当地区は、現在、南面する緩斜面であるが、実際は谷地形であったと考えられる。

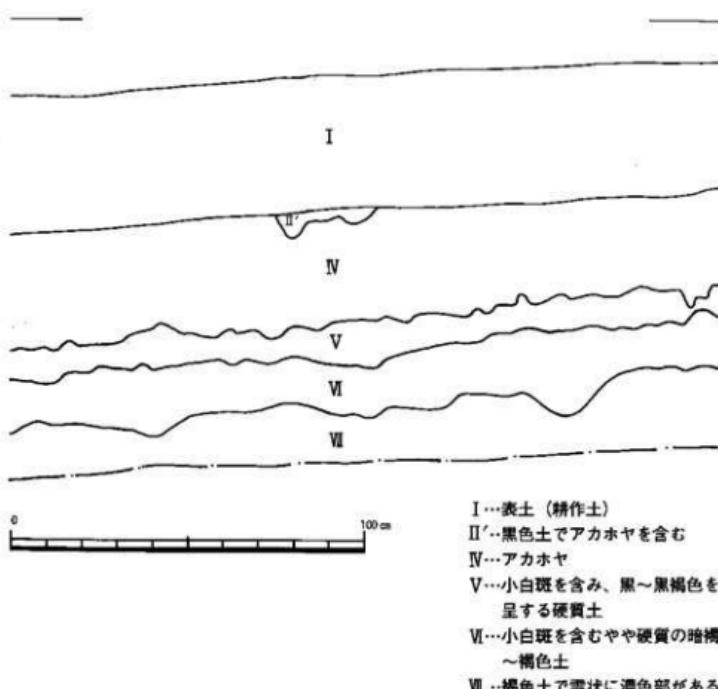
第8図 A地区第5トレンチ土層図

調査対象地は地形上A～C区の3区に分けられ、A区とB区の間には水の作用によると考えられる陥没部、A・B区とC区の間には浸蝕谷がある。当地の基本層序は、第Ⅰ層耕作土、第Ⅱ層黒色土、第Ⅲ層2次アカホヤ、第Ⅳ層アカホヤ、第Ⅴ層黒褐色～黒色を呈し、豆石様の黄褐色斑を含むカシワバン、第Ⅵ層白斑、黄褐色斑を含む暗褐色～褐色土、第Ⅶ層雲状に濃色部がある褐色土、第Ⅷ層小林ボラを含む硬質の黒褐色土となっている。地層の残存状況は工作等の影響により場所によって異なる。

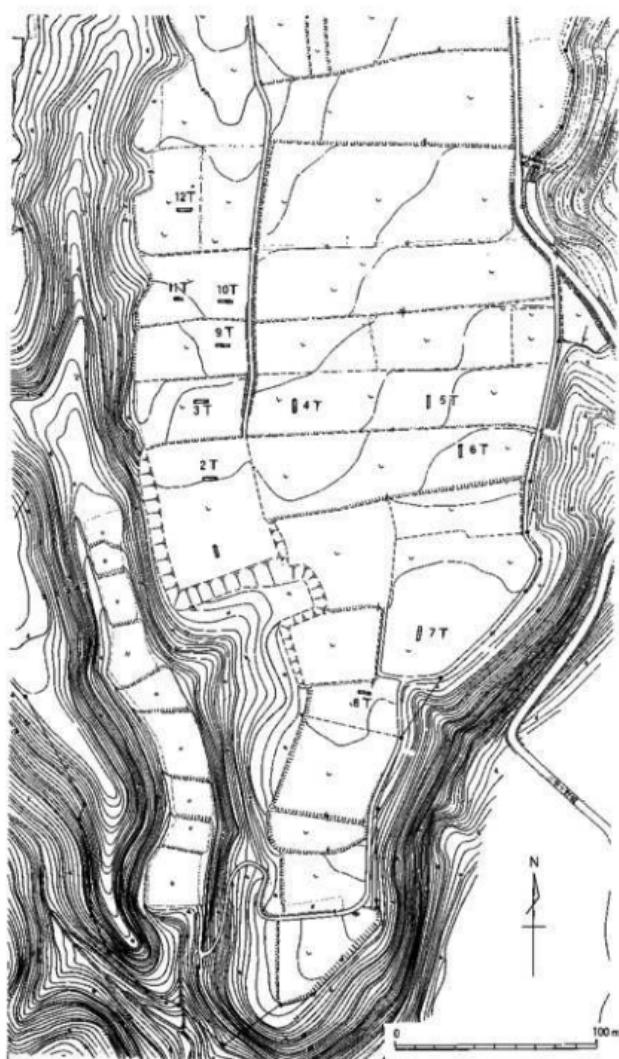
第9図 三幸ヶ野地区遺跡トレンチ配置図（A区）

調査は遺物散布地を主に実施したので、便宜上南端をA区、東縁中央部をB、C区、北端をD区として記述する。調査は1m×5mのトレンチ法で実施した。三幸ヶ野原の基本層序は、第Ⅰ層耕作土、第Ⅱ層黒色土、第Ⅲ層御池ボラ混じりの黒色土、第Ⅳ層黒色土、第Ⅴ層アカホヤ、第Ⅵ層濃褐色土、第Ⅶ層暗褐色土、第Ⅷ層硬質の黄褐色土（桜島バミス？）、第Ⅸ層しまりのない暗褐色土、第Ⅹ層シルト質で下層ほど礫を含む褐色土となっている。当地では、層の残存状況は割に良く、第Ⅲ層御池ボラが残るトレンチが多く見られた。遺物は出土したが、遺構は検出されていない。各トレンチの遺物の出土状況は、A区の第4トレンチの第Ⅱ層黒色土で時期不詳の土器片、第1～3、9～11トレンチの第Ⅸ層暗褐色土で繩文早期の焼石、第1、2トレンチの第Ⅸ層しまりのない暗褐色土で繩文草創期の爪形文土器等が出土した。第9～11トレンチ周辺ではアカホヤ以後の土器片が散布しているが、包含層等は確認できなかった。B区では3トレンチの第Ⅸ層暗褐色土で繩文早期の土器、焼石が出土した。土器は、塞ノ神式土器や波状口縁で頂部に瘤をもち、口唇部の突带上に繩文の押圧をもつものがある。C区では第16トレンチの第Ⅸ層暗褐色土で繩文早期の土器、焼石が出土した。D区は、地元でも遺物散布地として知られていた区で土器片が多く散布している。第18、19トレンチの第Ⅲ層御池ボラ混じりの黒色土から第Ⅳ層黒色土にかけて春日式系の土器が出土している。今回の調査ではアカホヤ以下の層で遺物等は出土していない。

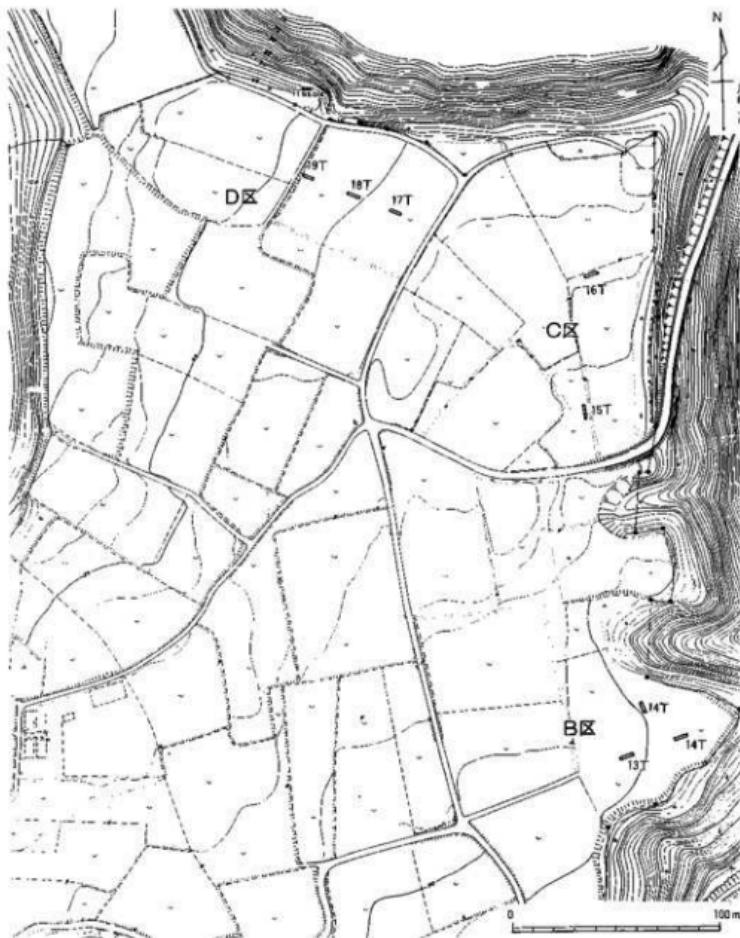
第10図 三幸ヶ野地区遺跡トレンチ配置図 (B~D区)

今回の調査では、A区には縄文早創期、早期の遺跡、B、C区には縄文早期、D区には縄文中期の遺跡が所在していることが確認された。
