調査報告書 第152集

正 傳 寺 跡

- 1 本書は、岐阜県本巣市上保に所在する正傳寺跡（岐阜県遺跡番号 21218-11704）の発掘調査報告書である。
- 2 本調査は、東海環状自動車道建設に伴うもので、国土交通省中部地方整備局から岐阜県が委託を受けた。発掘作業及び整理等作業は、岐阜県文化財保護センターが実施した。
- 3 宇野隆夫帝塚山大学客員教授の指導のもとに、発掘作業は平成 28 年度に、整理等作業は令和元年度に実施した。
- 4 発掘作業及び整理等作業の担当は、本書第 1 章第 2 節に一括掲載した。
- 5 本書の執筆及び編集は磯貝龍志が行った。ただし、第 3 章は大本直人の所見のもとに磯貝が行った。
- 6 発掘作業における現場管理、掘削、測量、景観写真撮影などの支援業務と、出土遺物の洗浄・注記、整理等作業における作業管理、出土遺物の整理作業、挿図・写真図版作成などの支援業務は、株式会社ユニオンに委託して行った。
- 7 遺物の写真撮影は、アートフォト右文に委託して行った。
- 8 土器付着物 X 線回析分析は株式会社パレオ・ラボ、金属製品保存処理は株式会社イビソクに委託して行い、第 4 章に掲載した。第 4 章第 1 節は磯貝が執筆した。
- 9 発掘調査及び報告書の作成に当たって、次の方々や諸機関から御指導・御協力をいただいた。記して感謝の意を表する次第である（敬称略・五十音順）。
岡本直久、思田知美、金子健一、久保智康、清水幸信、中野晴久、福井中男、
岐阜市教育委員会、弥勒寺、本巣市教育委員会、臨済宗妙心寺派宗務本所
- 10 本文中の方位は座標北であり、座標は国土交通省告示の平面直角座標系第Ⅶ系を使用する。
- 11 土層の色調は、小山正忠・竹原秀雄 2014『新版標準土色帖』（日本色研事業株式会社）による。
- 12 調査記録及び出土遺物は、岐阜県文化財保護センターで保管している。

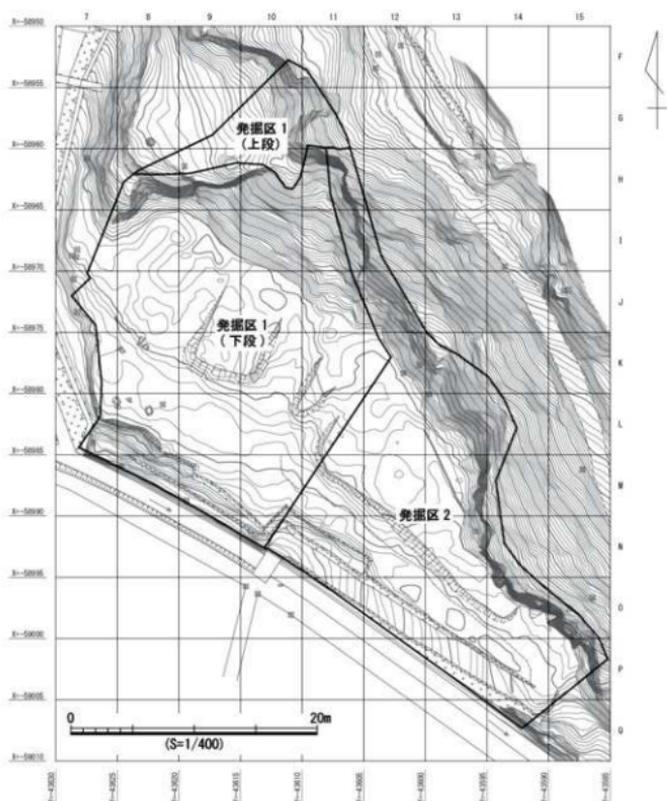
図3 グリッド設定図

発掘作業は、平成 28 年度に 1,114.7m²を実施した。排土処理方法の都合から、発掘区の西側を発掘区 1、東側を発掘区 2 とし、発掘区 1 は北側の一段高い平坦面を上段、南側の一段低い平坦面を下段とした (図 3)。発掘区 1 下段と発掘区 2 では反転調査を行った。調査グリッドは、世界測地系座標の X=58925、Y=43660 を基準に 100m×100m の大グリッドを設定し、その中に 5m×5m の小区画を設け、北から南へ A から T、西から東へ 1 から 20 とした。そのため、発掘区の北西隅のグリッドは F10、南東隅のグリッドは Q14 となる。

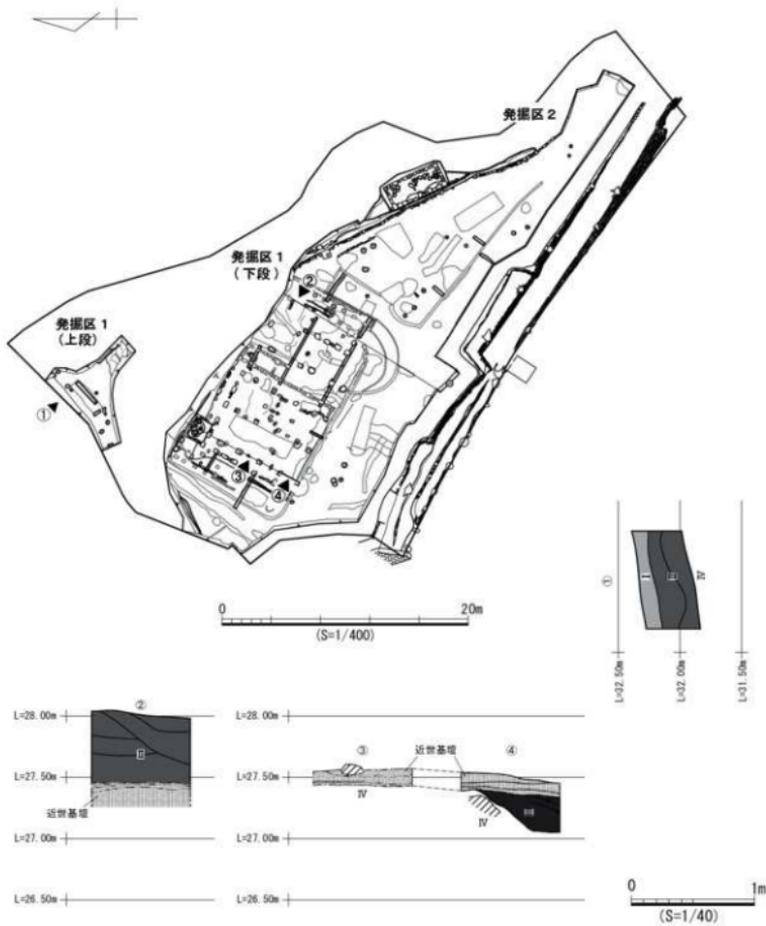
図8 土層柱状図

当寺院跡は、近世に創建された後、大正期に基壇を拡張しての建て替えがあり、昭和51(1976)年の土砂災害により廃絶した。現状は山林で、腐葉土が堆積するとともに、瓦や生活用具が散乱していた。こうした状況や平成26年度に県教育委員会が実施した試掘・確認調査や今回の本発掘調査の結果から、基本層序を以下のように設定した(図8)。

I層 表土 (10YR5/2 灰黄褐色土)

昭和51(1976)年の土砂災害後に堆積した腐葉土である。近世から近代の遺物を含む。発掘区全域で確認したが、発掘区1(下段)と発掘区2では重機により多量の瓦を撤去する際に大部分を掘削したため、土層断面を図化することが出来なかった。

II層 流土 (10YR3/3 暗褐色土、10YR3/4 暗褐色土、10YR4/3 にぶい黄褐色土、10YR4/4 褐色土、10YR4/6 褐色土、10YR5/4 にぶい黄褐色土、10YR5/8 黄褐色土)

昭和51年の土砂災害時やその後に堆積した流土で、複数回にわたって堆積する。古代から近代の遺物を含む。発掘区全域で確認した。

III層 自然堆積土 (10YR3/4 暗褐色土、10YR2/3 黒褐色土、10YR5/4 にぶい黄褐色土、10YR5/6 黄褐色土)

近世の創建以前に丘陵の斜面に沿って堆積した土である。発掘区1(下段)で確認した。この土層の上面で遺構検出を行った。

IV層 基盤層 (10YR6/4 にぶい黄橙色岩盤、10YR8/1 灰白色岩盤、10YR5/6 黄橙色岩盤)

堆積した土の底面で風化した軟質の岩盤を確認し、これを基盤層とした。III層が確認できない範囲では、この上面で遺構検出を行った。

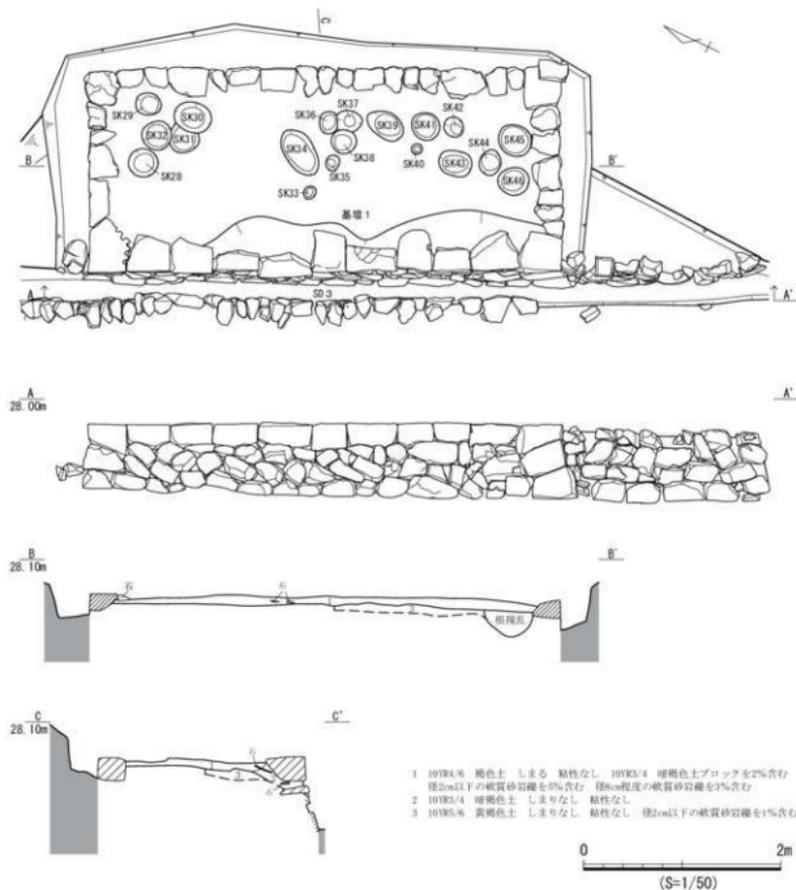
図26 基壇1遺構図

検出状況 L~M13グリッド、II層基底面で検出した。西側には本遺構に沿ってSD3が位置する。SD3とSW8の間は通路として機能していた可能性があり、本遺構の前を通過して北西にあるSB1の方向に伸びていたと推定される。基壇の上面ではSK28、SK29、SK30等の複数の土坑を確認した。

規模・形状 平面形はおおよそ南北に長い長方形で、長軸長約4.8m、短軸長約2.2m、高さ0.76mである。長軸方位はN-26°-Eである。

堆積状況 土砂が流出する恐れがあったため、基壇外装を解体しての調査は実施しなかった。そのため、基壇上面から0.3mほどの土層の堆積状況のみを確認した。C-C'断面では盛土(3層)の上に基壇外装の裏込め土(2層)を確認したため、盛土後に基壇外装の構築を行ったと考える。2層と3層の上には全体を覆うように1層を確認した。1層は、しまりがあることから、基壇上面の舗装と判断した。なお、基壇の上面で確認した円形や楕円形の浅い土坑は、基壇の舗装を行う際に叩き締めた痕跡の可能性がある。

時期 出土遺物の最新型式から19世紀中頃のものと考えられる。

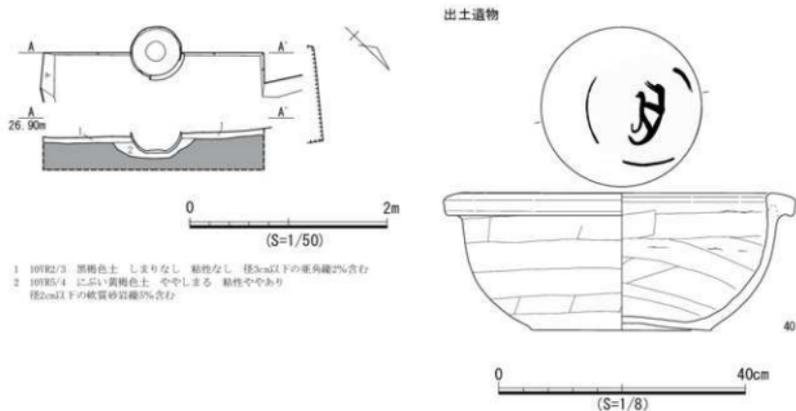
図30 SJ 1 遺構図・出土遺物実測図

遺物出土状況 睡蓮鉢 (40) が据え付けられた状態で出土した。また、この睡蓮鉢は口縁部付近が欠損しており、破片が内側から出土した。

出土遺物 40は常滑産陶器の睡蓮鉢で、19世紀末頃のものである。底部内面には、「㊦」の墨書が認められる。

時期 遺物から19世紀末頃のもと考えられる。近世に建てられたSB 1と併存していたと想定され、SB 1の南に広がる庭に設置されたものとする。

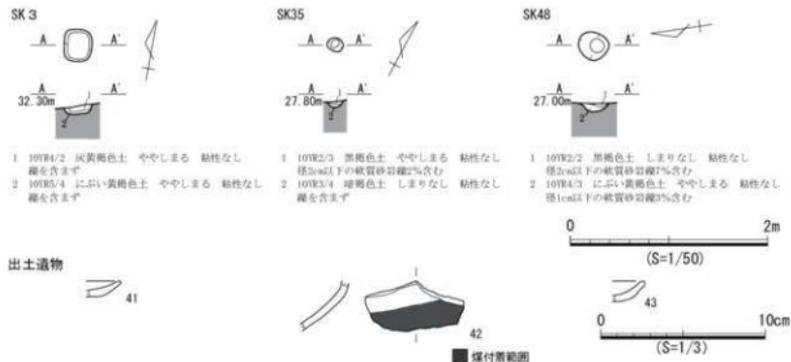
図31 SK3・SK35・SK48遺構図・出土遺物実測図

出土遺物 43は土師器皿である。外面に指頭圧痕が認められる。口縁端部はつまみ上げる。

時期 検出面から近世以降のものとする。

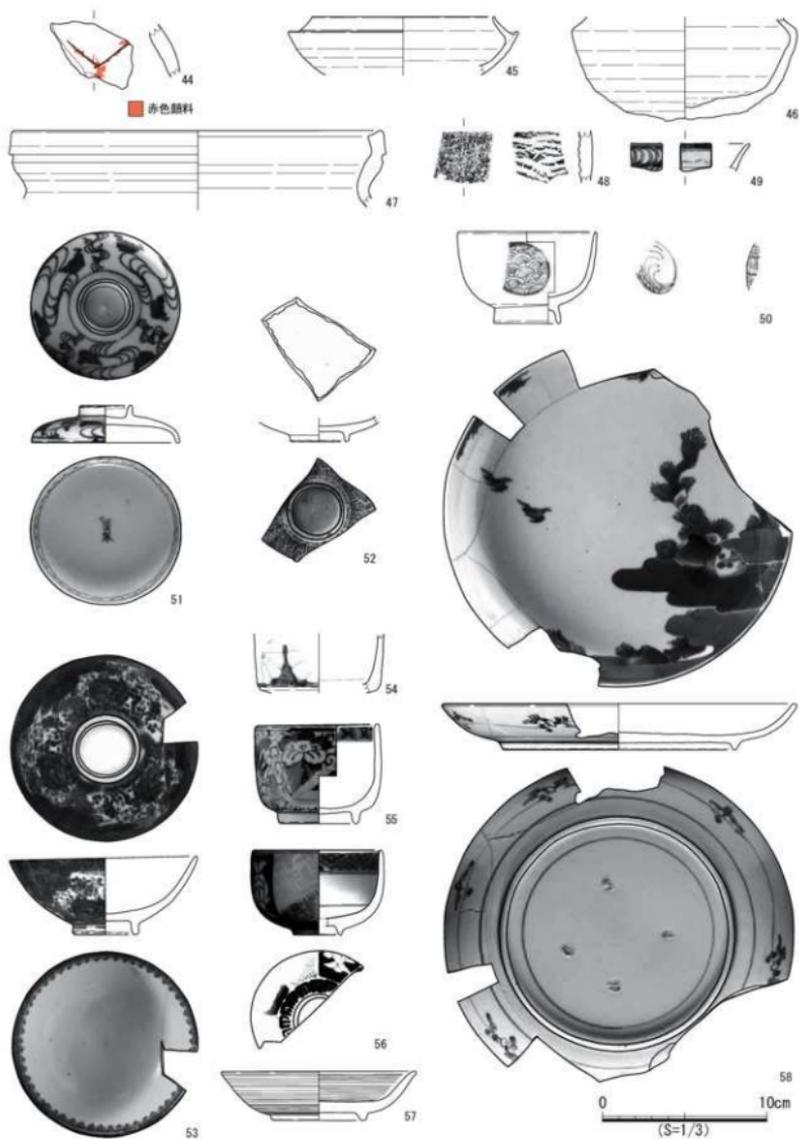
図34 表土・流土出土遺物実測図(1)

44は土師器の壺である。外面に山形文が認められ、赤彩を施す。45~48は須恵器である。45は東山44号窯式の坏身である。46は須恵器の壺類の体部から底部の破片である。47は甕類の口縁部の破片である。48は甕で外面に平行タタキ目、内面に同心円当具痕が認められる。外面には自然釉が付着する。

当寺院は船来山古墳群の位置する郡府山に築かれることから、これらの土師器や須恵器(44~48)はもともと古墳に伴っていたものの可能性がある。

49~82は近世・近代陶磁器である。49は登窯第10小期の端反碗で、内外面に呉須絵を施す。50は肥前産でV期の碗である。外面に3ヶ所、呉須絵を施す。51は瀬戸・美濃産の碗の蓋である。内外面にコバルトによる手描きの文様を施す。52、53は瀬戸・美濃産の碗で、いずれも内外面にコバルトによる摺絵を施す。53は内面に型紙の合わせ目が確認出来る。54は登窯第10小期の箱形湯呑で、内外面に菊花と斜格子の呉須絵を施す。55は登窯11小期の湯呑で、内外面に草花の呉須絵を施す。56は瀬戸・美濃産の湯呑である。呉須による下絵付を施した後に、赤と緑の釉で上絵付を施す。明治期でも初め頃のものの可能性がある。57は登窯8~11小期の刷毛目皿である。58は肥前産の皿で内外面鳥や貝等の呉須絵を施す。底部外面には窯道具を外した痕跡が4箇所認められる。59は肥前産の皿で、外面に呉須絵を施すが、内面は硝子を用いて文様を施す点特徴的である。60は産地不明の皿で、内面に青色の釉で文様を施す。61は産地不明の角皿で、内面に青色の釉で手描きの文様を施す。高台は円形である。62と63は登窯第11小期以降の行平で把手が残存する。いずれも灰軸を施すが、口縁内面は拭い取る。63は把手の上面に浮き彫り、側面にV字の画花を施す。64は登窯第11小期の片口である。65、66はいずれも登窯第11小期の練鉢で、口縁部は外折する。65は体部下半を除き灰軸を施す。67は登窯第9小期の播鉢である。68は連房Ⅲ期の水注で体部に把手を貼り付けた痕跡がある。灰軸を施すが、口縁内面は拭い取る。69は登窯第11小期の汁次の蓋で、笠部より上面に灰軸を施す。70は復興織部の向付の蓋で、外面に梅と松の鉄絵を施す。内面には型打ち成形による布目の痕跡が認められる。71は登窯第8~11小期の蓋物で、内外面に灰軸が施すが、口縁端部と底部外面は拭い取る。底部外面には墨書が認められるが、釈読不能である。72は方形の蓋物で、底部外面の四隅に脚を有する。全体に灰軸を施すが、口縁端部、口縁内面、脚端部は拭い取る。類例から、もともとは上面に基盤の目の文様を彫った蓋と組み合わさっていたようである。73は登窯第7小期の灯明皿で、体部外面下半を除き錆軸を施す。内面に油と思われる光沢が認められ、油の臭いも残存する。74は産地不明の仏筒具で、外面に花の呉須絵を施す。75、76はいずれも連房Ⅲ期の花生であるが耳の形状が異なる。いずれも鉄軸を施すが、76の底部外面は拭い取る。76の体部外面は鉄軸の上に長石釉を散らす。75の頸部内面には絞りの痕跡がある。76の底部外面には回転糸切り痕が認められる。77は復興織部の手水鉢で、内外面に鉄絵を施し、緑釉を流す。底部は円形に打ち欠かれ、破面は丸みを帯びることから、底が抜かれた状態で使用されたと考える。78と79は登窯第11小期の火鉢である。接合はしなかったが、軸調や大

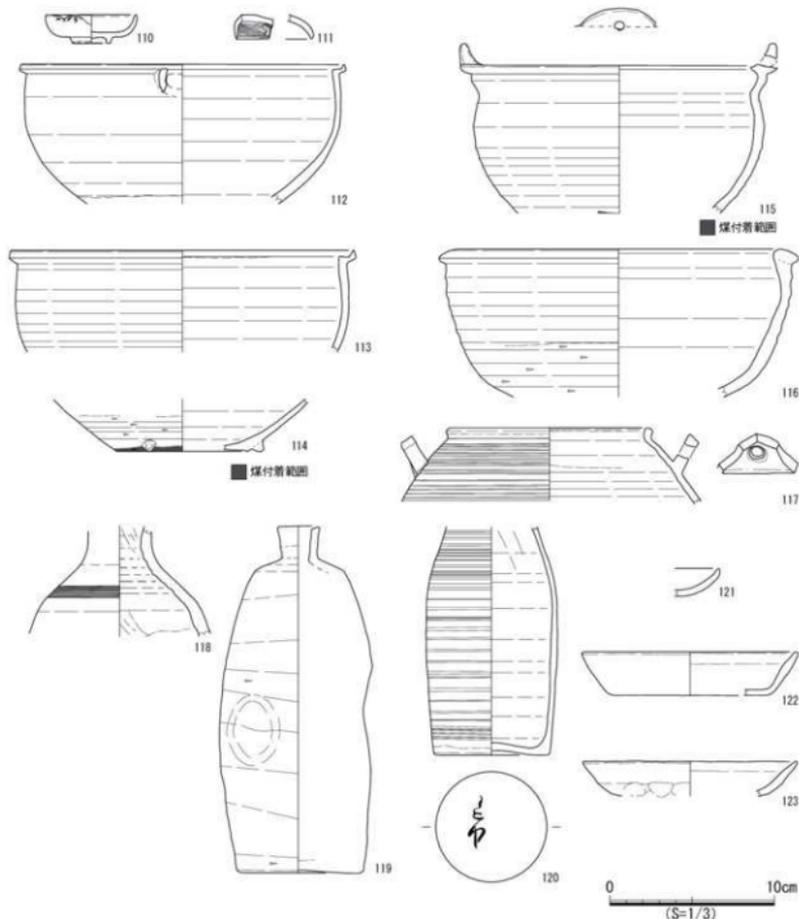
図41 擾乱出土遺物実測図

110は産地不明の紅皿で、外面に鉄絵を施す。111は肥前産で、IV期の青磁染付の碗の蓋である。112は登窯第11小期以降の行平で、片口が残存する。灰軸を施すが口縁内面と底部外面は拭い取る。113は登窯第11小期以降の行平で、灰軸を施すが口縁内面は拭い取る。114は登窯第11小期以降の行平であ

る。底部付近の破片で、脚が残存する。灰釉を施すが、外面の上部を除いて拭い取る。115は産地不明の土鍋である。耳部が残存し、径約0.6cmの円形の孔を穿つ。灰釉を施すが口縁内面と底部外面は拭い取る。外面には煤が付着する。116は登窯第8～9小期の練鉢である。灰釉を施すが体部外面の下半は拭い取る。117は登窯第10～11小期の土瓶で、体部外面に15条以上の平行沈線を施す。耳部が残存し、径約0.8cmの円形の孔を穿つ。118は連房Ⅲ期の徳利で、肩部に6条の平行沈線を施す。内面にははぼりの痕跡が認められる。119は連房Ⅴ期の完形の徳利である。120は登窯第10～11小期の刷毛目徳利で

ある。底部外面に墨書が認められるが、釈読不能である。

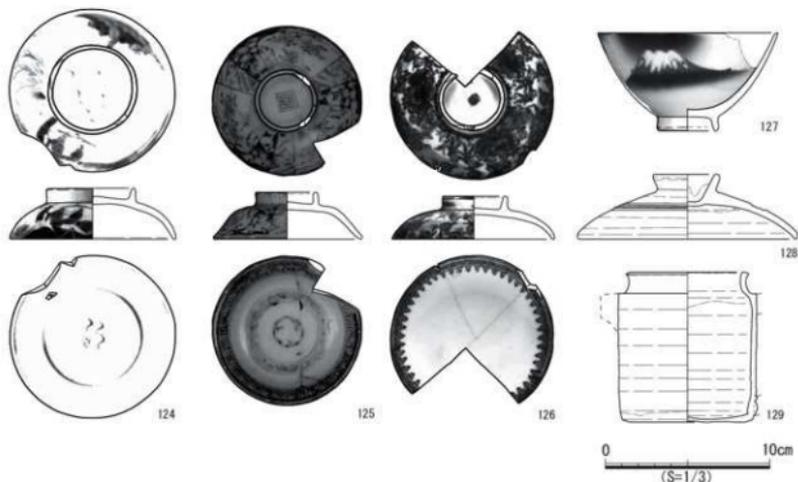
図42 攪乱A出土遺物実測図(1)

124は肥前産の広東碗の蓋で内外面に呉須絵を施す。125は産地不明の端反碗の蓋である。青色の釉による下絵付を施した後に赤と緑の釉による上絵付を施す。硝子継ぎが認められる。126は瀬戸・美濃産の碗の蓋である。内外面にコバルトによる摺絵を施し、内面には型紙の合わせ目が確認出来る。53と絵付けが類似し、分量からも対になる可能性がある。127は瀬戸・美濃産の碗で、外面には吹きつけにより文様が施される。128は登窯第11小期以降の行平の蓋で、上面に3条の平行沈線を描く。灰釉を施すが、つまみの端部と底部内面の中央は拭い取る。129は登窯第11小期の汁次である。灰釉を施すが、口縁端部と底部外面は拭い取る。130は登窯第10小期の播鉢である。内面に「囀」の印を2つ重ねて押印する。内面は使用痕が著しく、部分的に摺目が消え平滑になる。131は高浜産でⅦ期の戸付き焔炉でⅥ期に位置づけられる。外面は全体にミガキによって仕上げられ、体部には扉の開閉に用いる溝が設けられる。上面には輪状に煤が付着する。131は132と胎土が類似し、下面が斜めに削り出されることから、131の体部に設けられた溝に取り付けて使用されるように設計された戸付き焔炉の戸の可能性はある。133は羽釜で羽部より下に煤が付着する。体部外面には「冴」の印を押印する。第二次大戦中に鉄が不足した際の転用品と考えられる³¹。134は胎土が133と類似することから、133の底部の可能性

がある。外面には脚が残存し、煤が付着する。135は連房Ⅳ期の徳利で、内外面に灰釉を施す。136、137は連房Ⅴ期の徳利で、内外面に灰釉を施す。137の体部内面の釉葉は、口縁部側に向かってたれる。138は徳利の底部である。灰釉が施され、137と釉調が類似する。139は登窯第10～11小期の徳利で、灰釉の上から鉄釉を流す。高台端部の釉は拭い取られる。140は瀬戸産の明治期の徳利で、体部外面には鉄釉により「掘」と記される。「掘」の裏側にあたる面にも鉄釉による文字が認められるが、釈読不能である。141は蓋物の蓋で上面のみ灰釉を施す。142は登窯第8～11小期の蓋物で灰釉を施すが、底部外面と口縁端部は拭い取る。143、144は瀬戸・美濃産で磁器の灯明皿である⁴⁾。145は磁器の香炉で、体部外面から口縁部内面に瑠璃釉を施す⁵⁾。146は登窯11小期以降の小甕である。内外面に柿釉を施すが、底部外面は拭い取る。

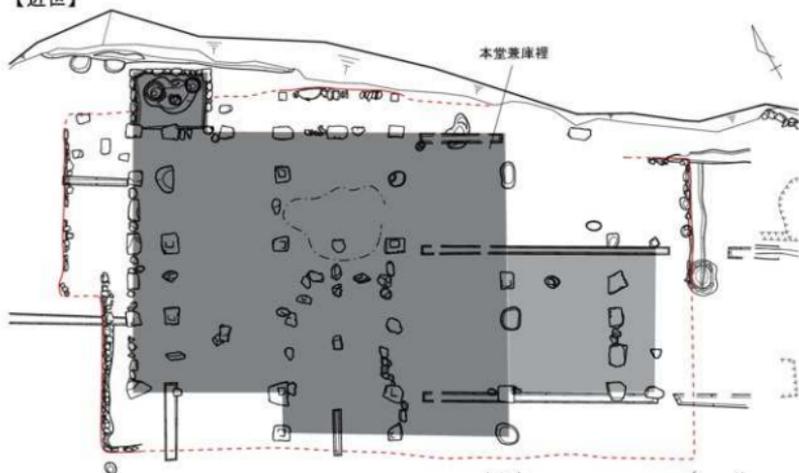
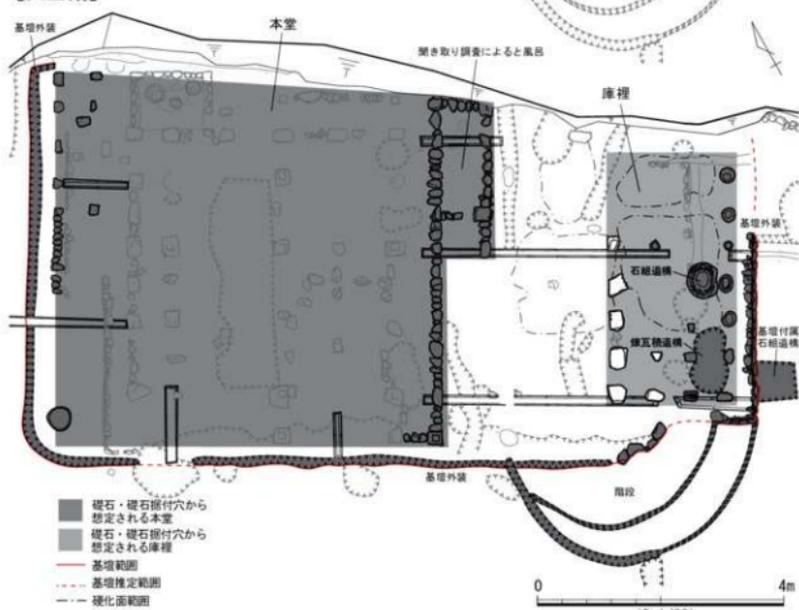
図53 近世・大正期の本堂・庫裡

【近世】

【大正期】

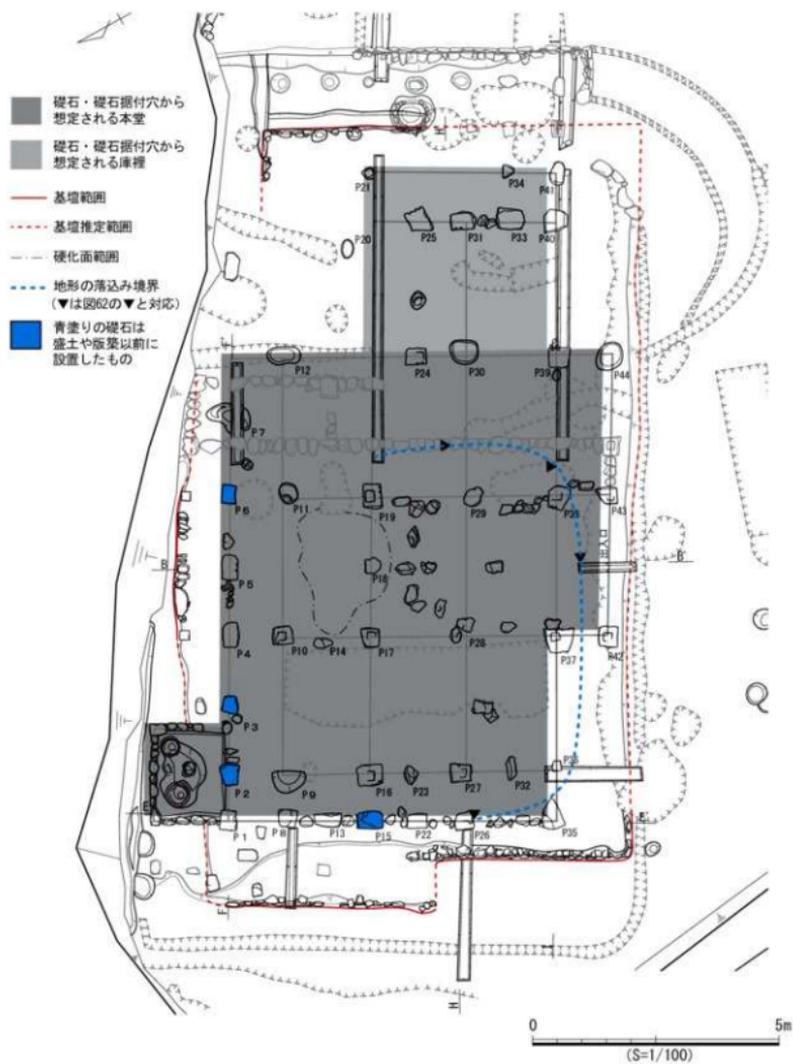
図61 SB1構築過程(1)

- 1) 図62では、特に基壇の構築段階の様子をよく表すB-B'、E-E'、F-F'、H-H'、I-I'断面を示した。
- 2) 岐阜県教育委員会1980『岐阜県の近世社寺建築—近世社寺建築緊急調査報告書—』
- 3) 図61の青色の点線より北西側はももとの地形が高く、岩盤の上に版築が行われるが、点線よりも南と東は地形が低く、斜面の堆積土や盛土の上に版築を行う。
- 4) これらの礎石は、地形の低い南側や東側で版築が進行している途中に置かれた可能性もあるため、第3段階に含めておく。
