普源田砦跡

島根県教育委員会

本書は、島根県教育委員会が国土交通省中国地方整備局浜田河川国道事務所から委託を受けて、平成30年度に実施した一般国道9号(三隅益田道路)改築工事に伴う埋蔵文化財発掘調査の成果をとりまとめたものです。

今回の普源田砦跡の発掘調査では、戦国時代の山城跡のほぼ全域を発掘調査しました。その結果、複数の建物跡が建てられた郭や、大規模な堀切、堅堀などが確認され、石見地域における小規模城郭の全体像を解明する資料が得られました。

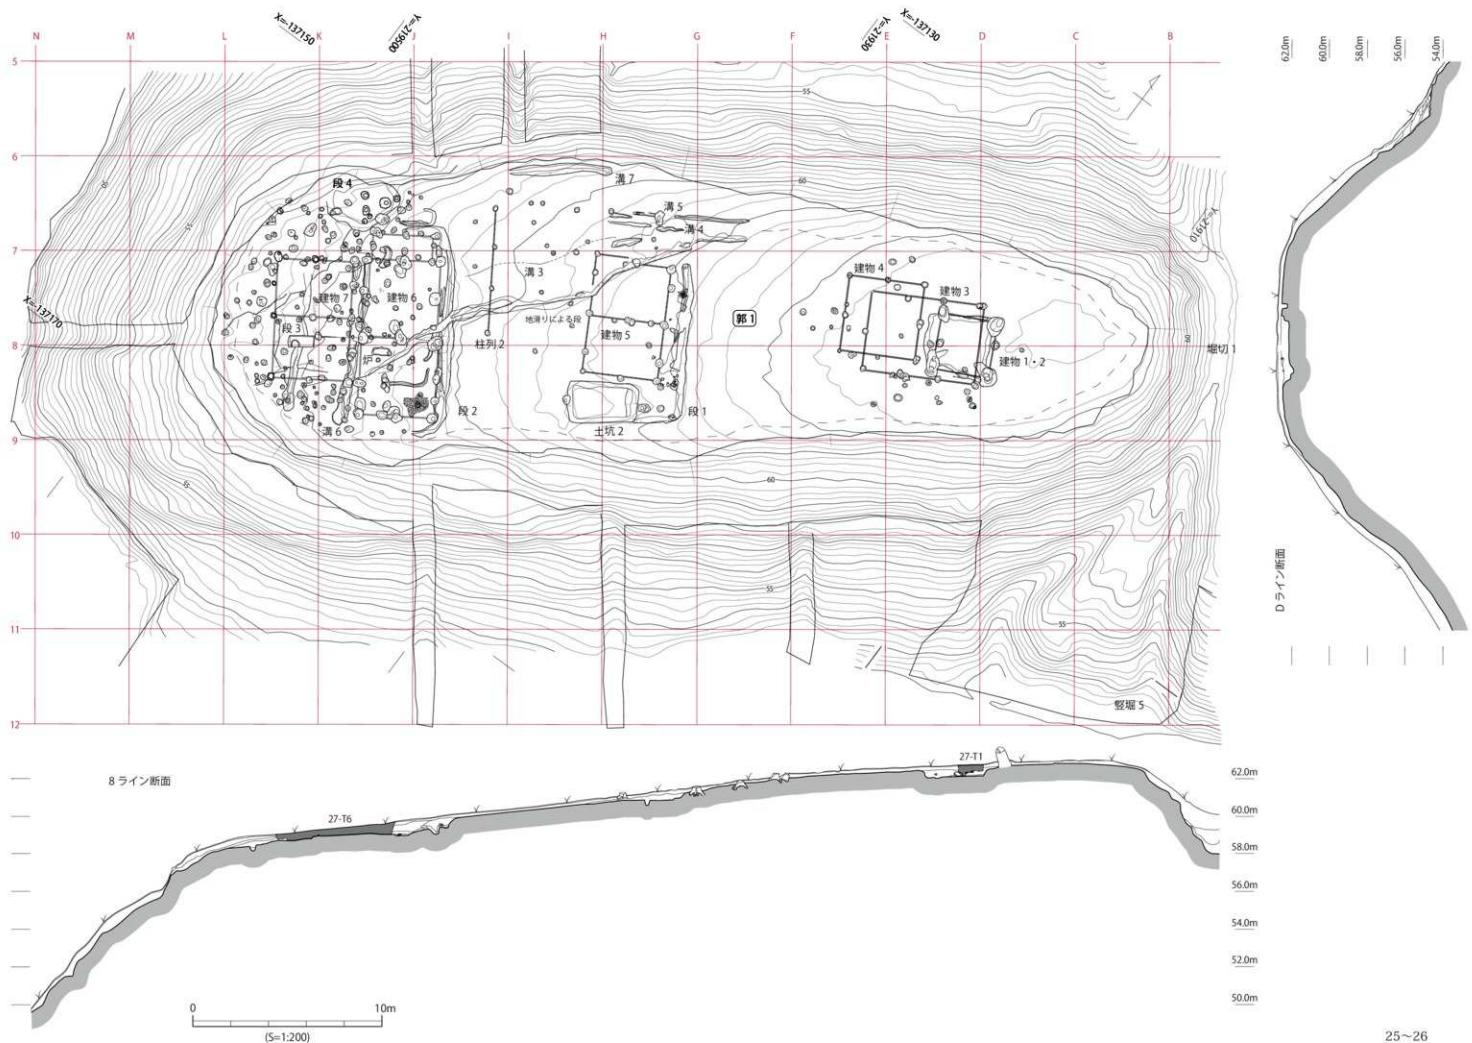
第14図 郭1全体図

郭1は、遺跡内で最大規模の平坦面で、検出された建物の数や配置、遺物の出土状況から、普源田砦跡の中核となる遺構と言える。平坦面は、段状遺構や建物の分布から大きく3つに分かれ、郭の周囲は堀切と切岸で固く守られている。なお郭の中央から西側にかけて、南北方向の段差があり、大規模な地滑りによって郭が破壊されていることが判明した。

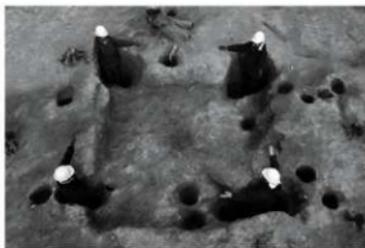
建物1・2（人物が立つ方が建物2）

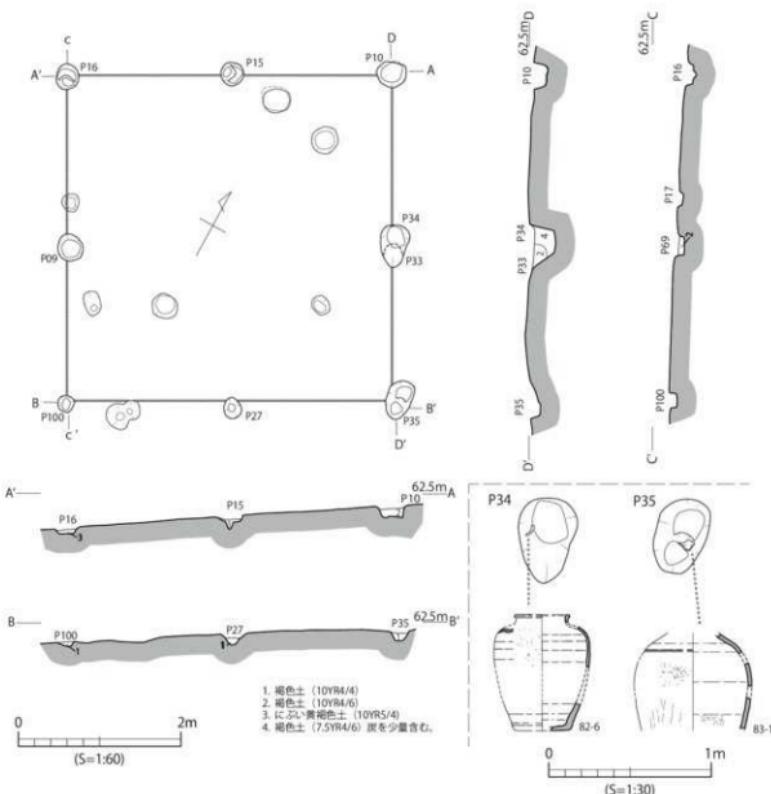
第18図 建物4実測図

建物4は、本来の遺構面を大幅に削平されており、遺構の性格は不明である。しかし、第5章で記述するように、建物4と平面形がほぼ同規格の中世後半期の建物が、石見地方各地で確認されている。それらを参考にすると、建物4は檐や倉庫の可能性が考えられる。

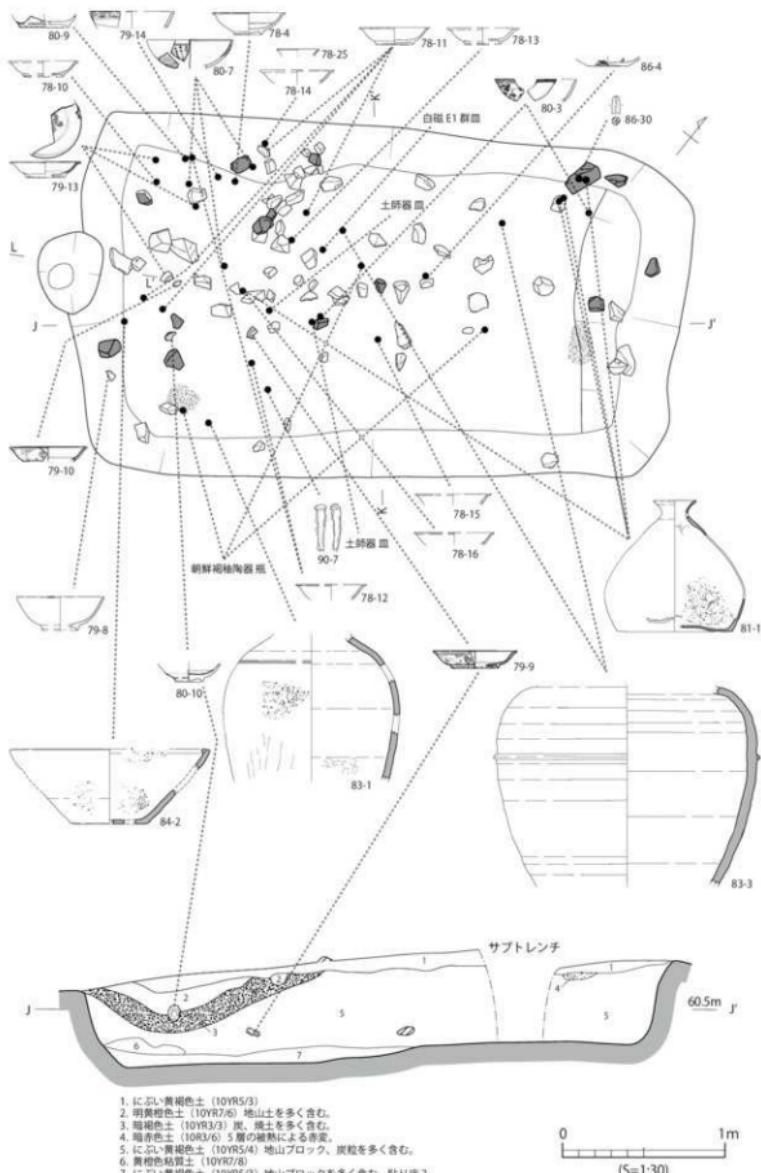
第22図 土坑2実測図(1)

郭1の中央南寄りに位置し、南壁が段状遺構1の南壁と接続する。検出時は段状遺構1の一部と認識していた。Hラインの土層断面を観察する際、地山を確認するため、段状遺構1の南側床面を断ち割って大形の土坑であることが判明した。平面形は、西側が広い長方形で、壁面は63°～73°の角度で岩盤を直線的に丁寧に削り込んで仕上げており、さながら風呂の様な形状で、他の土坑とは大きく異なる。床面は西側がやや低くなるが、地山ブロックを多く含む黄褐色土で貼り床をして水平に整えている。東西の壁際では、P112とP237が検出されている。土坑2の長軸に近く、あるいは上屋を支える柱の穴とも考えられる。埋土はほぼ地山ブロックを多く含むにぶい黄褐色土で、段状遺構1の床面と同じ高さまで埋め戻されている。西側にはレンズ状の窪みがあり、炭、焼土を多く含む土が堆積している。また、床面で厚さ10cm前後の粘土の塊を複数検出している。

遺物は、陶磁器の小片が石とともに多数出土しているが、他の遺構の出土遺物と接合するものもある。白磁皿E群と青花は、土坑2と段状遺構1で最も多く破片が出土している。

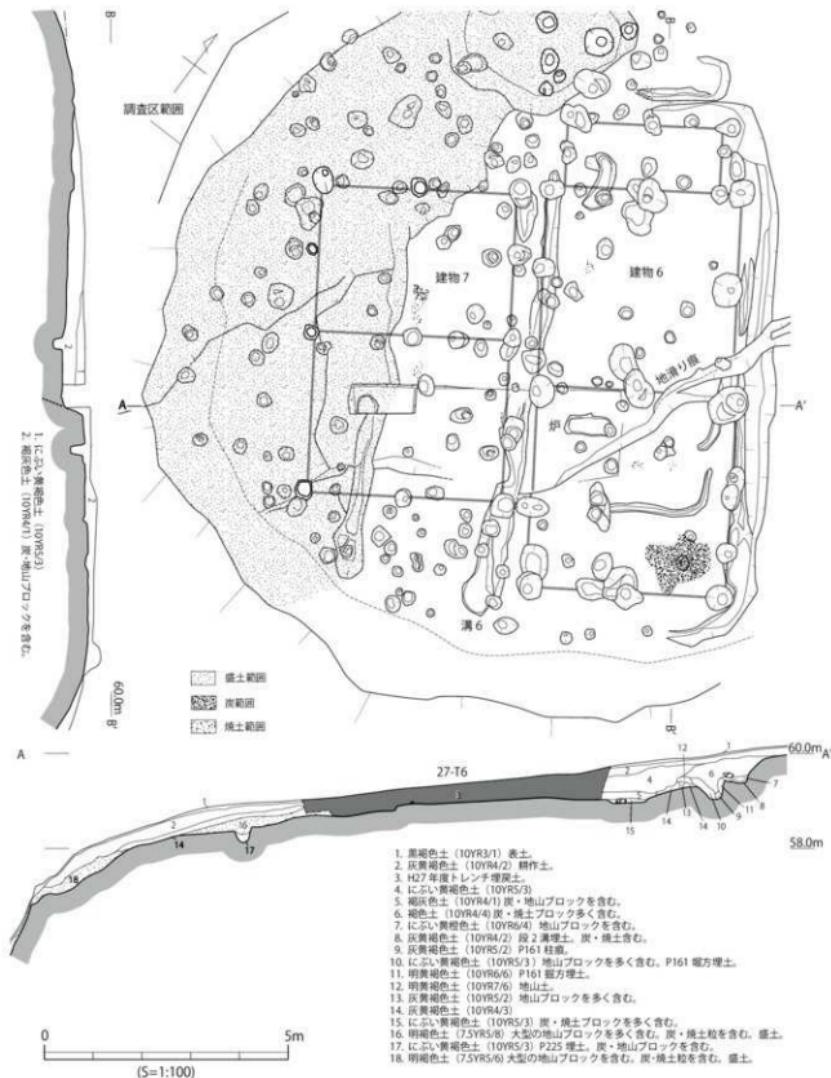
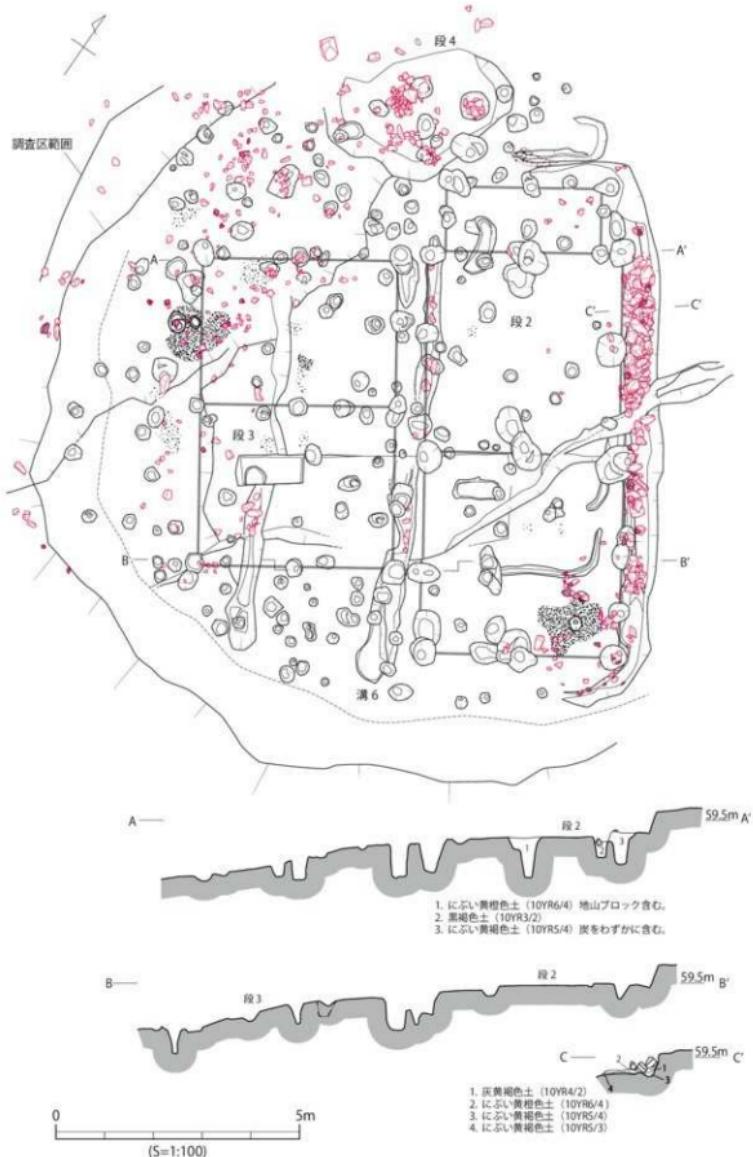
第26図 段状遺構2実測図(1)

郭1の西側に位置し、段状遺構3・4と重複する。主軸方向はN-56°-Eで、段状遺構1と一致し、建物1と近い。床面は、東側の壁付近で地表面から深さ約60cmの位置で検出した。床面は、地滑りによって南東部分のみ現位置を保ち、大部分は北西方向に沈んでいる。地滑りによる段差は東側で約40cmあり、段差側に向かい床面が約5°傾斜している。このため、段状遺構2は複雑に変形し、検出した床面や建物の規模はやや正確さに欠ける。検出した床面の規模は、南北10.6m、東西約9mで、東側には高さ30～40cmの壁が造られ、壁際には溝が設けられている。段状遺構2と周辺の遺構では、第27図で赤色で示すように、床面と遺構内で拳大から人頭大の石が多数出土している。壁際からは特に石が多く出土し、石列状になっていた。この石列が壁際中央の段差で分断されていたことから、地滑りの可能性に気付いた。

遺物は、14世紀後半から16世紀前半の陶磁器や土師器、金属製品等が多数出土している。このうち、青花碗（第80図6）は、竪堀5で出土した破片と接合している。また、建物6の南東隅では、1×1.2mの炭の範囲で鉄鍋の破片が出土している。鉄鍋の2.3m西側で火箸が出土しており、炭の面を検出した範囲に、竈が築かれていた可能性が考えられる。

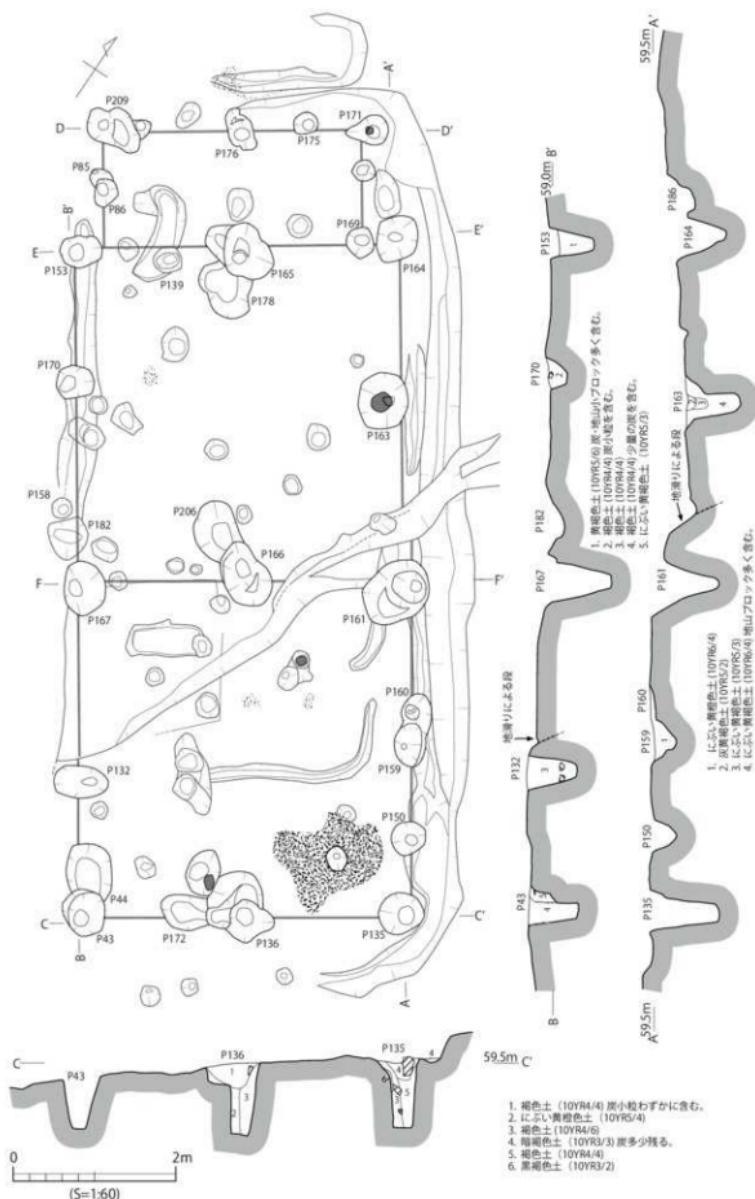
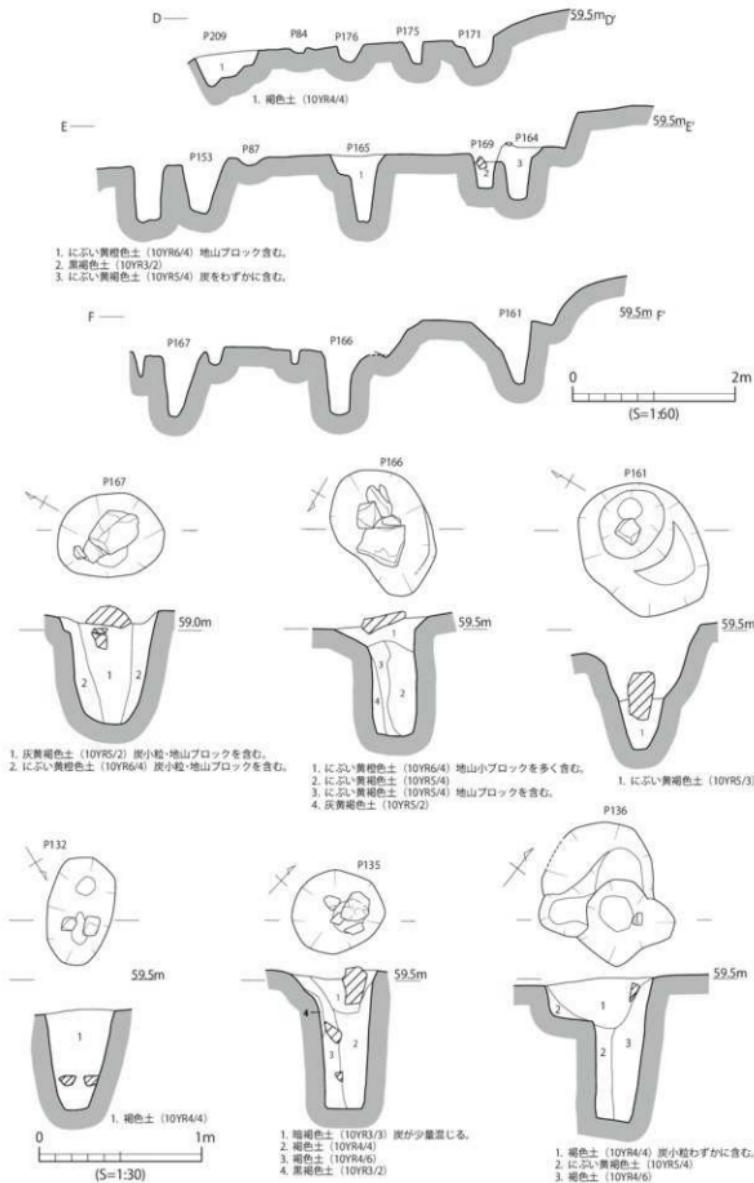
第28図 建物6実測図(1)

建物6は遺跡内で最大規模の建物であり、柱穴の切り合いや、石を使った改修の状況から、段状遺構2で長期間維持された建物と考えられる。県内の中世後半の建物の調査例を参考にすると、遺跡内で長く中核的な役割を担う施設だった可能性が高い。

建物6は、普源田砦跡では最大規模の建物で、柱穴の規模も比較的大きく深く、建て替えの痕が明確に残るなど、遺跡内で長く中核的な施設だったと考えられる。一方で、平面形は桁行方向の柱間が揃わず、北西の1間は柱穴が小さく柱間も短くなる等や複雑である。この建物の性格について考える上で、参考となる掘立柱建物が安来市広瀬町の富田城跡花ノ壇で検出されている。花ノ壇SB01は、史跡整備に伴う建物復元のために上屋の検討がおこなわれ、現地に復元された県内では希少な中世の建物である。花ノ壇の南端に位置し、この郭の主屋と推定されている。柱間の長さは東西の1間が短く、東側は柱穴が一回り小さいことから下屋部分と推定され、西側は遺構上部で焼土が検出されたことから、竈がある土間部分だったと推定されている。建物6の北西の1間も柱穴の規模や配置の特徴から下屋部分と考えられる。また、建物6の東隅では、炭の面が検出され、鉄鍋の破片が出土していることから、竈が存在した可能性も考えられる。建物6とSB01は、地域も規模も異なる城跡で検出された建物で、郭内の位置も異なる。しかし、遺構そのものには、共通する要素が確認できるので、同様の性格だった可能性が考えられる。

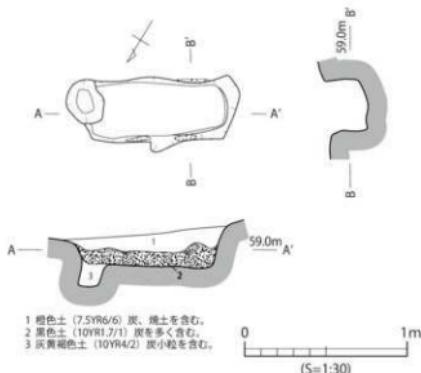
第31図 段状遺構2炉実測図

段状遺構2の中央東寄りの位置で検出した炉で、長さ96cm、幅40cm、深さ28cmで、主軸方向はN-58°-Eである。南北の壁面はほぼ垂直に造られ、被熱により赤く変色している部分がある。位置的に建物6の範囲内であるが、建物6にともなうかは不明である。

床面から10～15cmの厚さで、炭を多く含む黒色土が堆積していた。この土を洗浄し、炭化種実を探取したところ、稻やキビ近似種等が確認された。

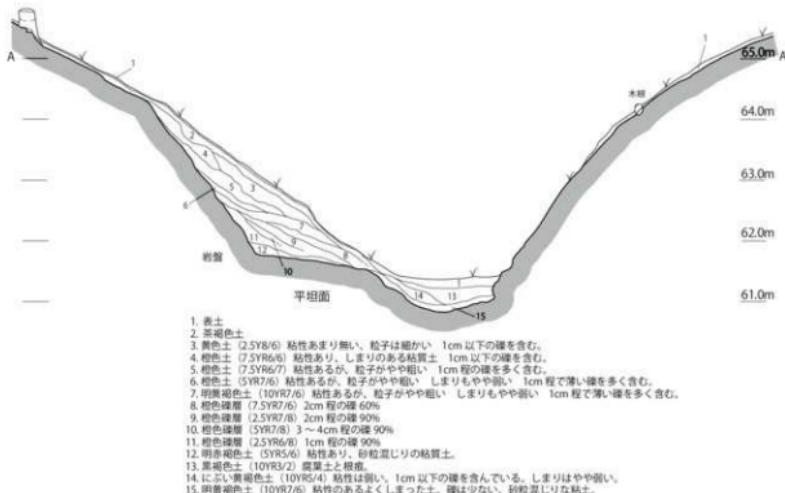
第49図 堀切2土層断面図

郭2の東側に位置し、堀切2までを域域として調査をおこなった。発掘調査前から幅約11m、土壌頂部と堀底との高低差が約4mの大規模な堀切と認識されていた。発掘調査の結果、堀底の中軸線部分が障子堀状に掘り残され、南北は調査前の地表面から1.4m深くなることがあきらかとなつた。東側の尾根筋を遮断する最も重要な位置にあり、岩盤を削った法面の角度は、土壌側が約55°におよび、南北の深堀部分はさらに垂直に近い角度で掘り下げられている。この一段深い部分は、斜面下方で枝分かれし、東西方向の道と接続するようにも見える。また、堀切の東側では、発掘調

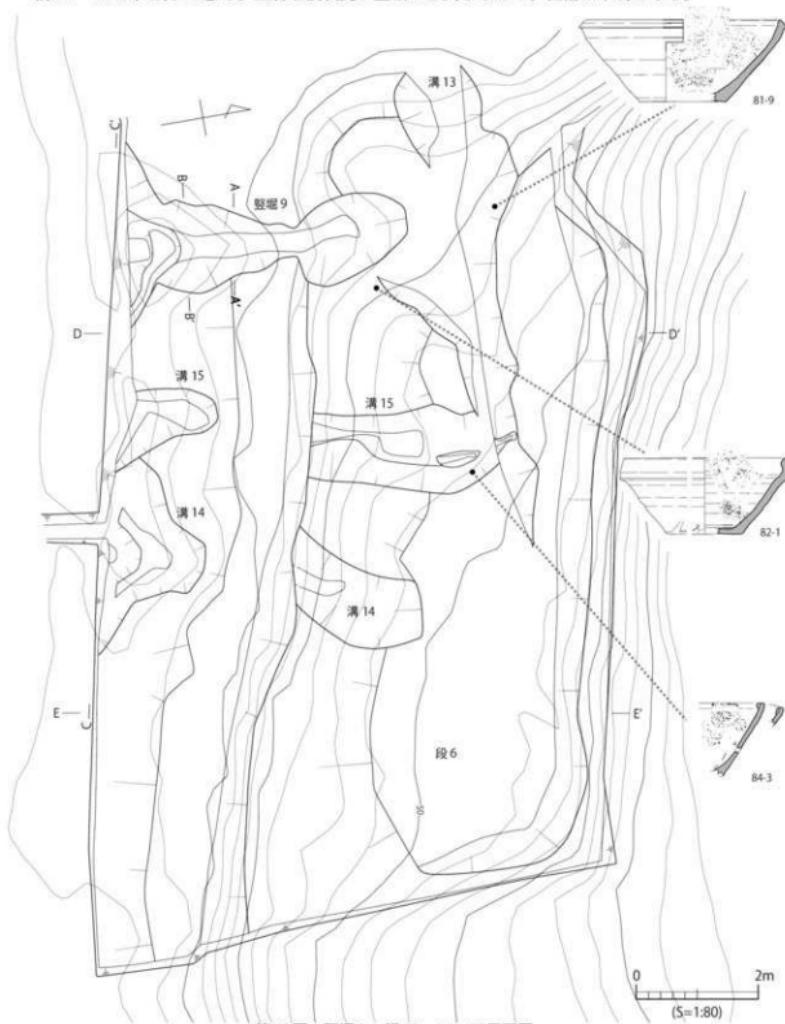
第60図 豊堀9、溝13・14・15平面図

郭3の東側で、溝14・15と並行する位置で検出した。岩盤を35～50°の角度でV字状に掘り込み、床面は30cm前後の幅で平坦に造られる。直交方向で重複する、段状遺構6と通路に削られてい るため、本来の平面規模は不明だが、壁面や床面の形状は、豊堀10・11と似ている。豊堀9を検出した位置は、傾斜が約26°と比較的緩いので、豊堀を設けて防御性を高めたと考えられる。

溝14・15は、残りが悪く、土層堆積状況が豊堀9と異なるため、性格は不明である。

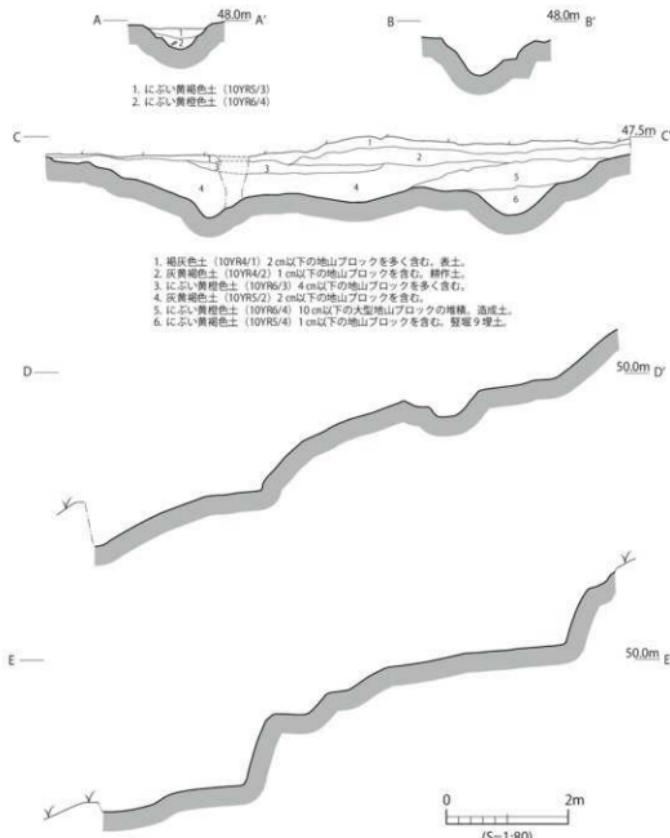
第61図 竪堀9、溝13・14・15断面図

その他、段状遺構6の西側で検出した溝13は、西端は土坑3の北側に、中央は竪堀9の北側に接している。段状遺構6は、郭3や通路より一段高い位置に造られており、溝13は検出位置から、出入り口と考えられる。

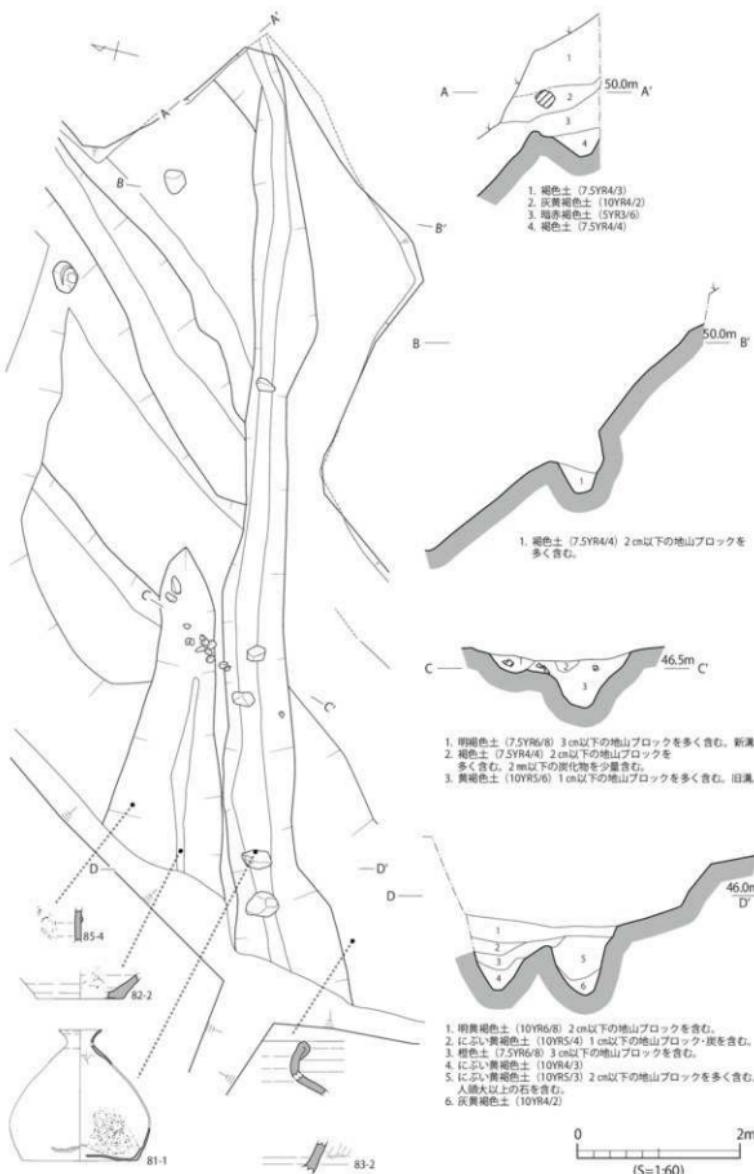
第67図 溝11実測図

郭4の南側に位置し、郭4の南東斜面から、東西方向に伸びて調査区西外側へ続いている。岩盤をU字状に掘り込み、床面には幅20～30cmの平坦面がある。東端で北東方向に曲がり、郭1北側斜面で検出した段状遺構13に接続することが、H・Jラインの土層断面から判明している。郭3と郭4を結ぶ通路状の平坦面に切られ、そこから斜面下方にかけて、北側に並行する類似の溝が検出されている。遺物は郭1から転落した朝鮮陶器、備前焼、瓦質土器の他、拳大から人頭大の石が出土している。遺構の形状や北側斜面の遺構との関係から、通路の可能性が考えられる。

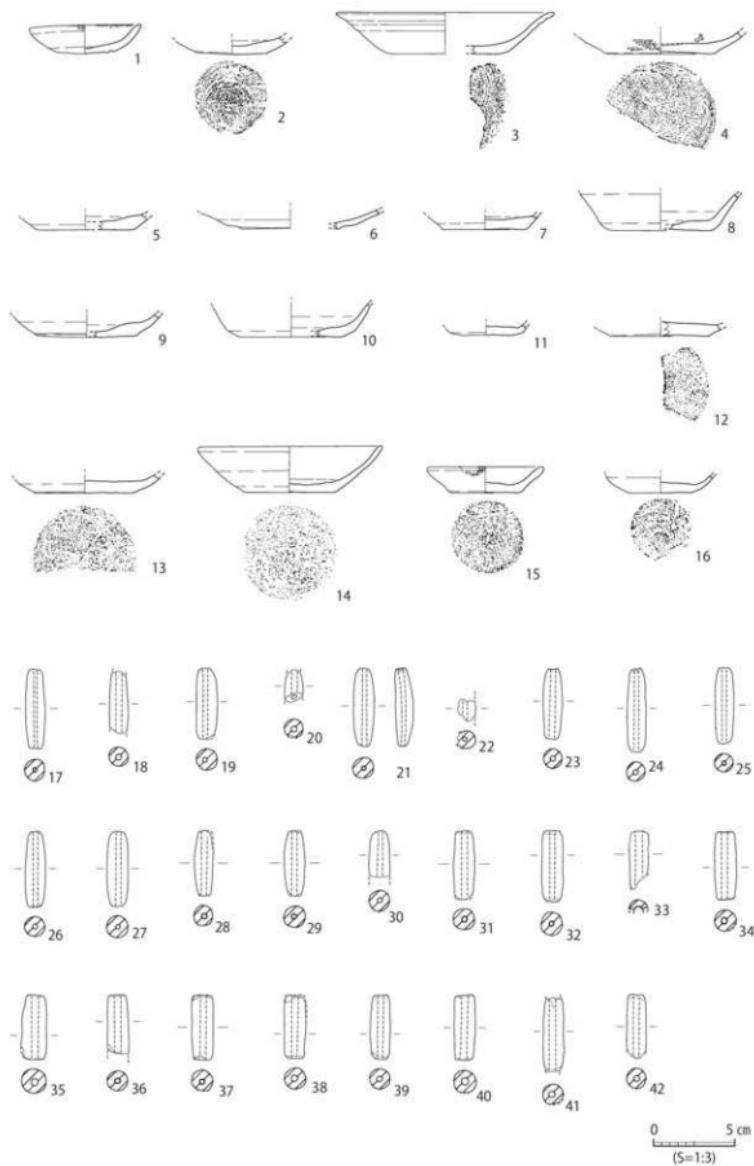
第86図 出土遺物実測図(9)

小型の土錘が27点出土している。郭1東側で出土したもの（17～30）は、長さが5cm前後で端部に丸みがあるものが多い。郭1西側で出土したもの（31～42）には、長さが4cm前後で端部に面があるものが多い。いずれも刺繍用の土錘と見られ、近隣の河川で使用されたと考えられる。

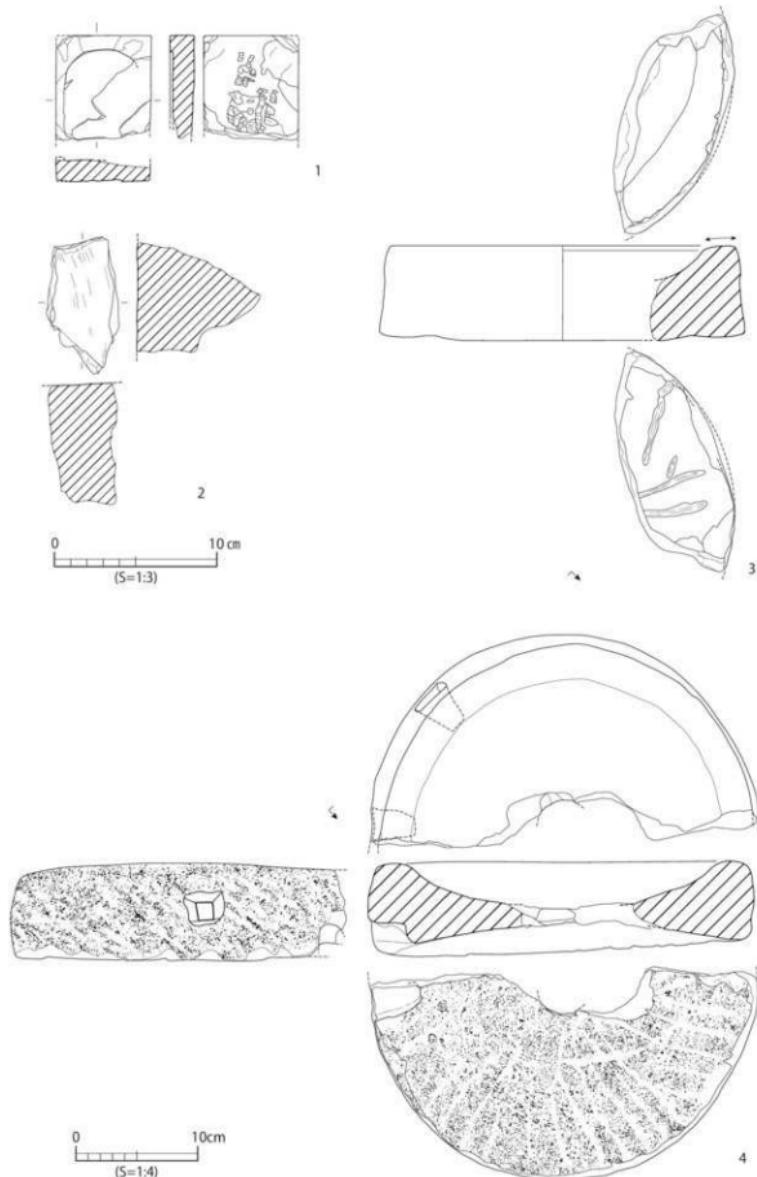
第87図 出土遺物実測図(10)

第87図1は建物7P59内で出土した赤色頁岩、いわゆる赤間石製の硯で、2分の1程度が残存する。石臼の破片が4点出土しており、このうち第87図3と第88図2は砥石に転用されている。また、第87図4は挽木を差し込む穴が2つある。下側の穴の位置まで磨り減ったため、上の穴を開け直したと考えられる。第89図1～31のような小礫が52点出土している。地山には含まれない石で、扁平で黒色系と灰色系のものは基石と判断した。

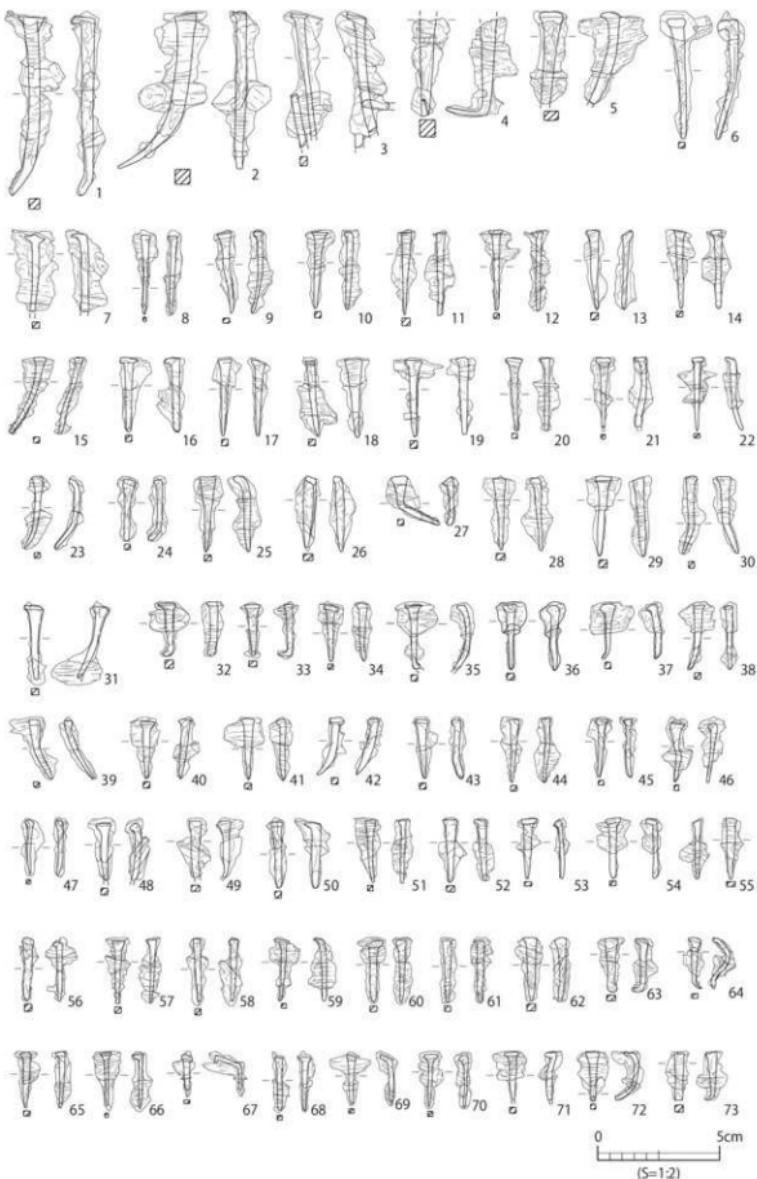
第98図 古墓3出土钉実測 図

出土遺物としては、木棺に使われた鉄釘がある。釘は大きさに違いがあり、①長さ7cm前後（1・2）、②5cm前後（6）、③3～3.5cm前後（8～31）、④2.5～3cm前後（32～73）がある。すべてに棺材として使われた板の木目が付着しており、木目の走る方向が直交方向になる木質が上下に付着し、基本的には側板どうしや天板・底板を留めたとみられる。木目の痕跡から1・2は厚さ2.9～3.3cmほどの板材に使われたようだが、ほとんどは厚さ1～1.5cm程度の材であったとみられる。
