国指定史跡 棚底城跡 V

平成29・30年度（第5・6次）

発掘調査

天草市文化財調査報告書第9集

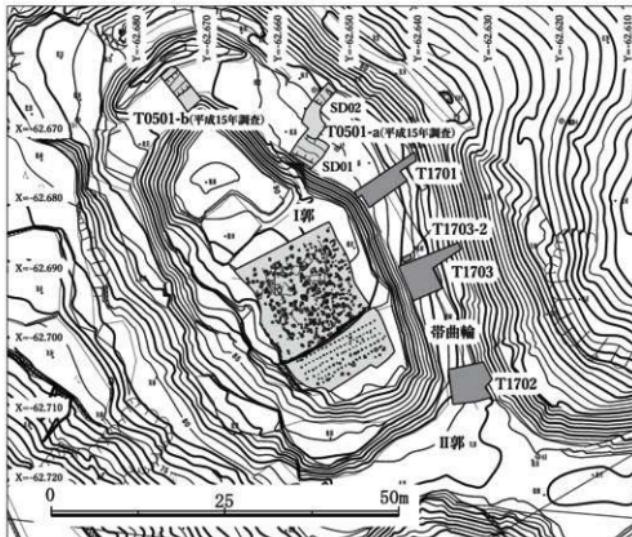
図2：第5次発掘調査トレンチ配置図

第5次発掘調査は、I郭切岸を囲繞する横堀と土塁（それぞれ上段と下段がある）の規模、構造、埋没年代の確認を目的として、T1701～T1703の3か所のトレンチを設定し、掘削を行った。

調査は T1701・T1703 について、横堀・土塁に直交する方向の調査区を設定し、T1702 は II 郭曲輪面北端と帶曲輪部の接続地点を中心に調査区を設けた。

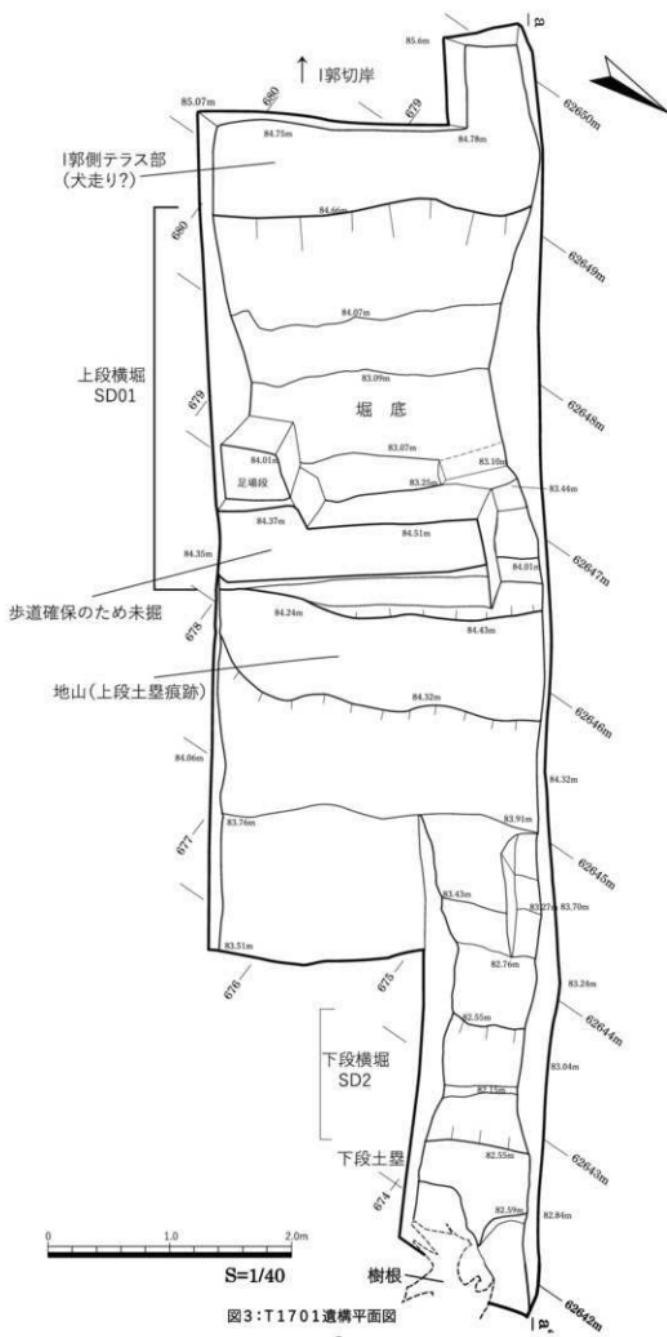
図3:T1701遺構平面図

T1701 は、平成 15 年の 1-a（以下、T0501-a）から、南に約 10m 離れた地点に設けたトレンチである。T0501-a 同様、やはり上段・下段いずれにおいても横堀が検出され、特に上段横堀の壁面は地山である岩盤の削り落としてあることが確認できた。本報告では、上段横堀を SD01、下段横堀を SD02 としておく。

上端横堀 SD01 の幅は 3.3m を測る。深さ約 2.1m で堀底を検出し、堀底は幅 0.9m の通路状をなし、T0501-a 同様の箱堀形状であることが追認された。堀の北東側に接することとなる土塁は、その基底部に該当すると思われる地山が、表土下約 10 cm 程度の深さで検出された。人為的な土塁の積み土は確認できず、本来あった積み土層はすべて削平され、SD01 の埋め土として利用されたとみられる。

下段部では、幅約 1m 程度の堀（SD02）を検出したが、2 層下の検出面から、堀底までの深さは 30～40 cm 程度であり、堀というよりは溝に近い。底部はほとんど幅がなく、形状としては薺研堀的である。堀の埋土中には、20 cm 程度の扁平石が含まれており、それらを除去すると堀底に至った。景德鎮窯系青花碗（図 8-16）が、この扁平石直上で出土している。SD02 埋没時に含まれた遺物と考えられる。

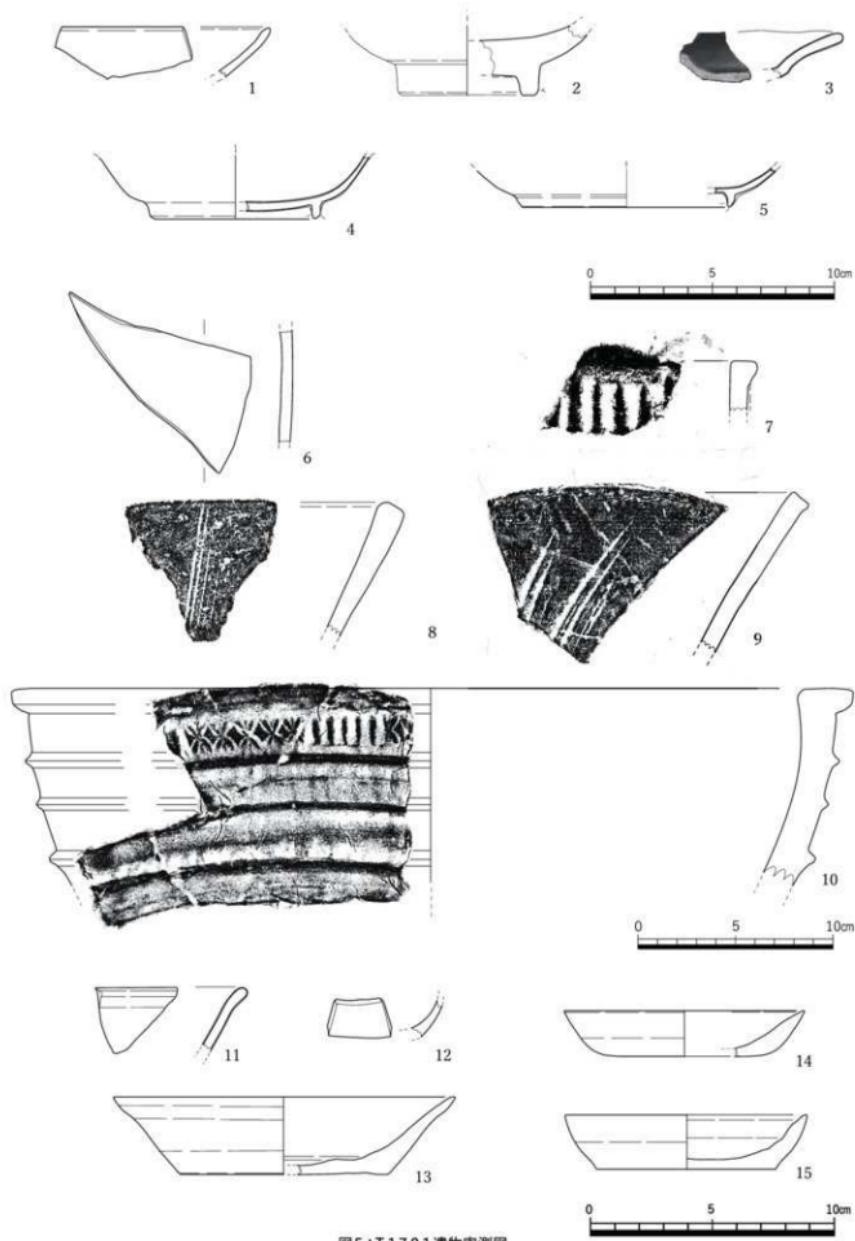
図5:T1701遺物実測図

T1701 からは、1～18までの遺物が出土した。うち、2～10はほぼ上段の表土もしくは9層までに出土したものである。

1は肥前系銅緑釉の内湾皿で、外面はベージュ、内面は緑色である。内野山窯産で18世紀以降のものであろう。2は龍泉窯系青磁碗で、高台内部を露胎とする。3は龍泉窯青磁の稜花皿。4・5は景德鎮窯系白磁の端反皿で、いわゆるE群皿である。15世紀後半～16世紀。棚底城跡ではポビュラーに出土する。6はタイ産の黒褐釉陶器片で、シーサッチャナライ窯の生産品と想定される。図12-53は第5次調査で出土した破片を接合したものであるが、そのうち、耳部破片と胸部破片の2点がT1701から出土しており、ほぼ6と同レベルで出土した。出土層位は9層。7は縦格子の文様を有する瓦質土器で、火舎か風炉と考えられる。8・9は瓦質擂鉢。8はやや灰色で口縁部が肥厚する。6などのタイ陶器片の付近から出土している。9層出土。9は、口縁端がやや外側に向かって突出するタイプ。10は、瓦質擂鉢で、重量感がある。口唇部を平坦につくる。4とセットで、4層から出土している。

11～15は、SD01の埋土中、10層以下から出土した遺物である。11は龍泉窯系青磁碗の口縁部片で、やや玉縁状になる。沖縄分類（瀬戸他2007・瀬戸2016）でIV～V類に位置付けられ、14世紀中葉～15世紀中葉の遺物と考えられる。13は口縁部を薄く鋭く摘み上げるタイプの土師器坏で、棚底城跡での出土例は少ない。天草市船之尾町の本渡城跡で大量に出土している。14・15は土師器皿。14は口縁部を薄く尖らせ、13とセットになるタイプと思われる。

16～18はT1701下段から出土。16は景德鎮窯系青花碗の口縁部破片。外面に草花文、内面口縁部付近に圓線2条が見られる。口縁の一部が凹む。おそらくC群蓮子碗。17は6層直上で出土した土師器皿。粗雑な糸切痕から、胸部は外反しながら立ち上がる。器壁はぼってりと厚い。18は口縁部を平坦に折る素焼きの陶器で、無釉。外面胸部は斜方向のナデ痕跡が明瞭に見られる。出土層位は2・6層の境界あたり。

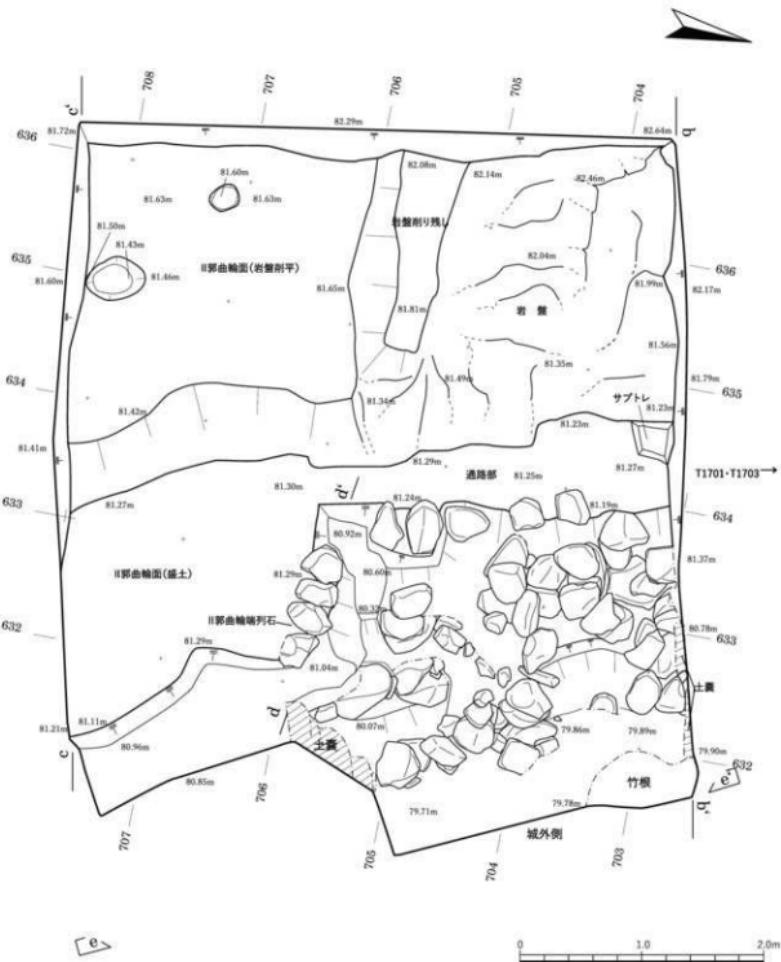
図5 T1702遺構平面図

このような状況から、II郭曲輪面と帶曲輪の接続部を確認するために、T1702をおおよそ4m四方の正方形に設定して掘削した。

トレント北西角周辺は、掘削後すぐ岩盤が露呈した。岩盤は南西に向かって傾斜しており、人為的なものか自然の傾斜かは判断がつきがたい。ただ、このことからT1702では、SD01は存在しないことが明らかになった。岩盤の南端は、突堤状に残っており、これは人為的な削平と判断できた。この突堤から、さらに南側は、おおよそ2m四方の平坦面になっており、II郭の曲輪面と判断できた。曲輪面には、小ピット2基を確認しているが、検出だけでとどめており、性格は不明である。岩盤削平による曲輪面から東は、緩やかに下降するが、一段下は、盛り土により整地された曲輪面となっていた。岩盤削平面・盛り土整地面はいずれもII郭曲輪面の北端を形成するものと考えられる。

盛り土整地面の北側崖際には、粗い砂岩の石が4石分、掘削以前から視認できていたが、発掘の結果、この石は曲輪端の列石であることを確認している。

調査区北西の岩盤の傾斜を追う形で、掘削を進めると、北半中央部が平坦になっている状況を確認した。北壁の4層・8層の面である。これらが通路として利用されていたものと考えられるが、その幅は40～90cmと非常に狭い。通路部を検出している段階で、通路城外側に石が多数埋まっている状況に気づいた。これらの石材は、城外の棚底集落から持ち込まれた、いわゆるヒン岩で、棚底集落に現在も数多く残る民家外周石垣の構成材である。曲輪端列石がおそらく城内に産出する砂岩であるのに対し、通路外側にみられる石材はほぼすべて安山岩系ヒン岩で、それも多くは城外側に傾斜させて設置されている状況が看取された。そのうちの1石は、中央部に刻線を伴っていた。ヒン岩は、硬質の火成岩であり、石材の性質から、節理等による自然の刻線とは考えにくいため、この線は設置時の割り付け線や基準になるものと推定している。

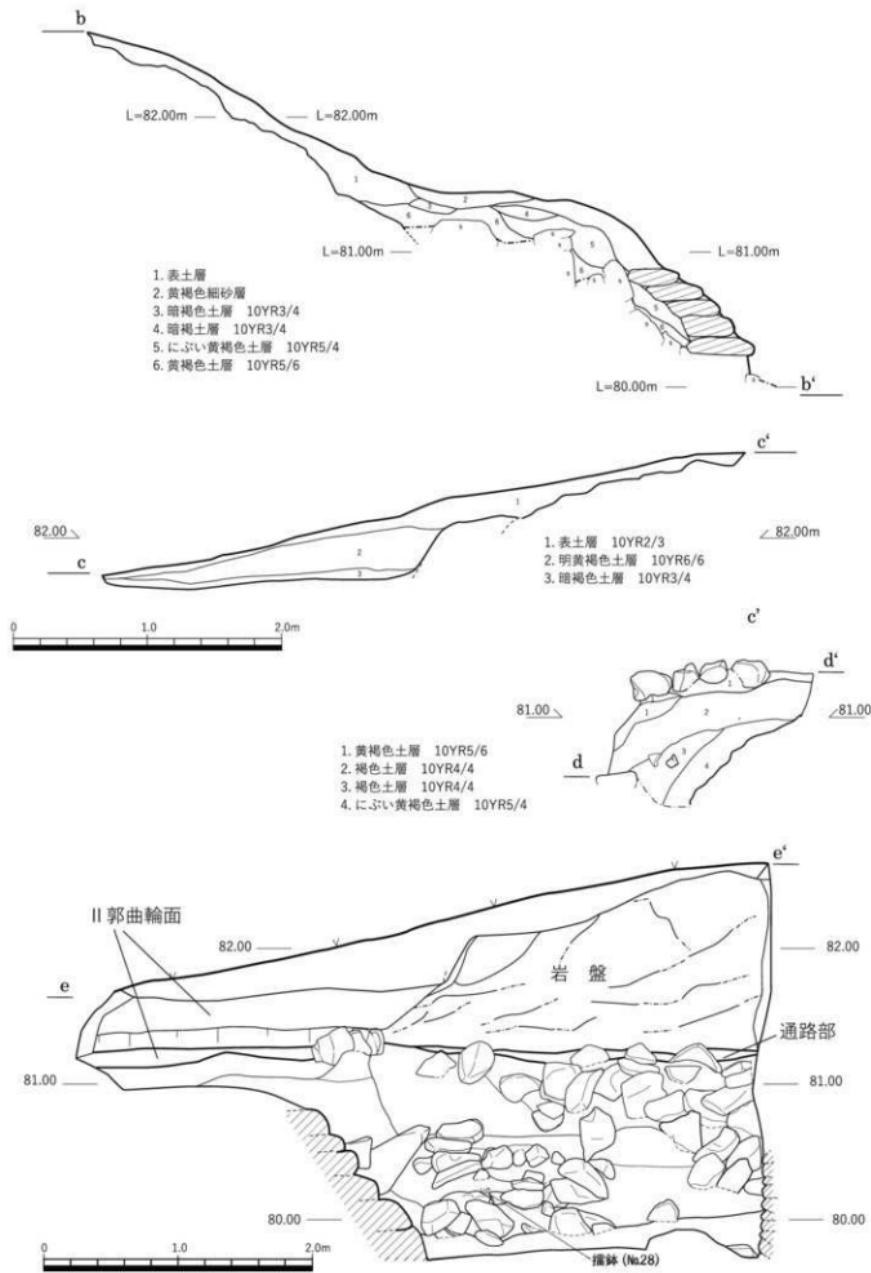
図 7 : T1702 土層断面図・石積遺構見通し図

このため、城外側の斜面部も掘削を行い、数多くの石材が残存している様子を確認した。人為的な石積遺構であるが、必ずしも、石材だけの組み合わせで構成されているわけではなく、土と一緒に構築されている様相がうかがえる。また、石材同士が積み重なっている場所もあれば、石材が見られず、空隙のよ

うになっている箇所もある。しかし、全体的に城外側へ向けて石材を、人為的に配置していることは間違いない。この石積遺構の性格は、判然としないが、棚底城の本城にあたる上津浦城跡の発掘調査で城外側の崖面付近に石積を設けた遺構が検出されており、類例と考えられよう。上津浦城跡の遺構でも石材と石材の間に土が挟まっている部分も存在していた。おそらく城外側崖面（法面）の補強という意味合いが強いのであろう。T1702 の遺構も通路部が狭小になっている部分での施工が確認できるため、やはり法面の補強として築かれたものと見ておきたい。

T1702 では、II 郭切岸の南東端裾部にあたる岩盤が予想以上に張り出していることから、狭小になったもので、あえて岩盤を削平せず残したものと推測される。このため通路部は、一度の多人数の通行を制限するため狭小にした可能性が高い。付随する石積遺構は、不徹底な石材の配置手法から、堅固な補強とは言い難いが、

通路部の崩落防止等を企図した造作と考えられる。上津浦城跡でも類似の石積遺構が見られることから、上津浦氏に特徴的な城づくり技術であるのか、あるいは天草衆全体に敷衍できる技術であるか、今後の資料の蓄積が必要である。また、北側への敷設範囲や基底部の様相確認も課題といえよう。今後、今次調査成果を反映した史跡整備の進捗が期待される。

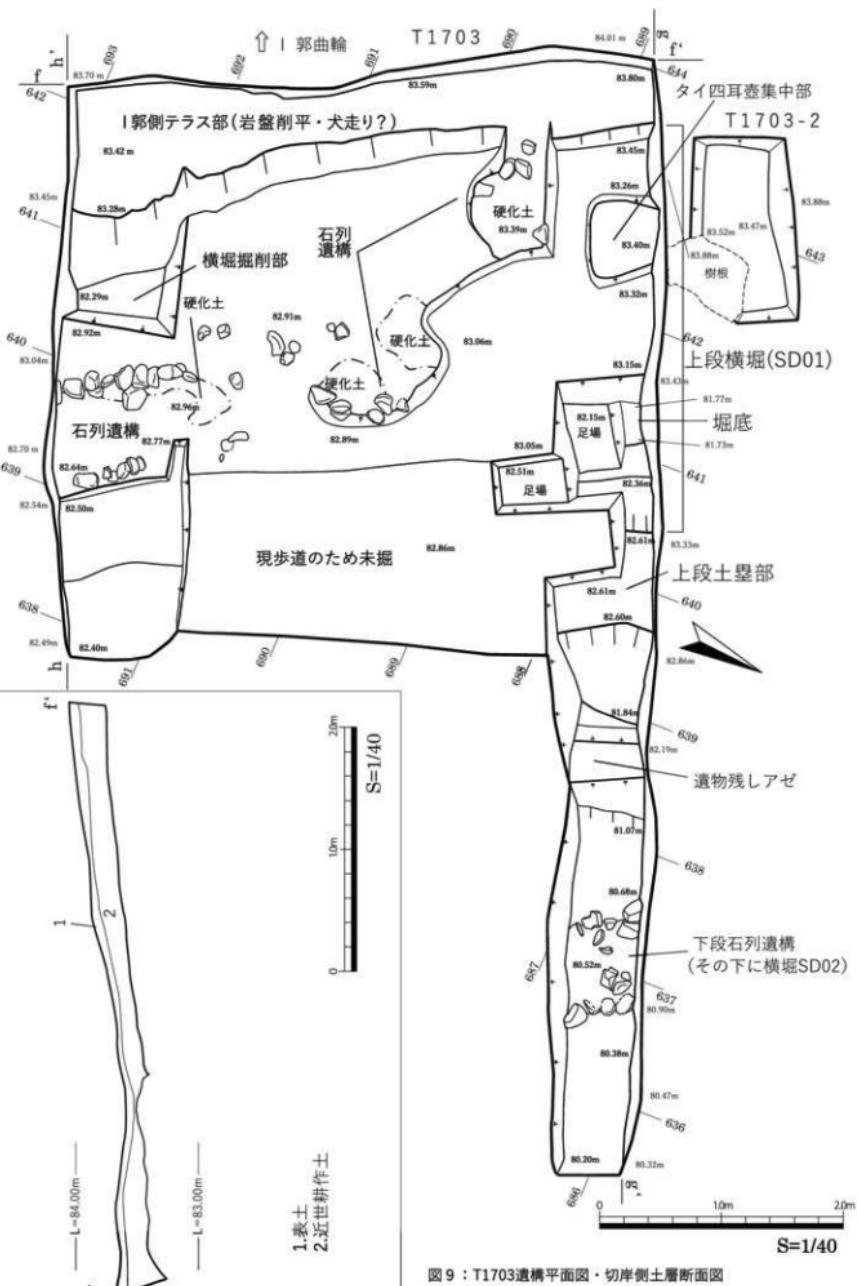
図9 : T1703遺構平面図・切岸側土層断面図

T1701から南側へ約15m離れた場所に、帯曲輪に直交する形でトレンチを設けた。一部は長く伸ばし、下段の状況を確認できるように設定した。

I郭側の切岸麓部からはやはり岩盤を削平した面が確認でき、T1701に存在した犬走りがT1703にも存在することが確認された。上段掘削中、トレンチ北壁付近に、黒褐釉陶器破片が集中して出土し、やはりタイ産の黒褐釉壺であることが確認できた。出土層位は北壁12層の直上あたりで、表土からの深さは20cm程度であった。同様の破片はトレンチ内の中央の硬化土付近、また南側のトレンチ壁付近にも散布していた。T1701からは3点であったが、T1703からは、大小含め約25点ほどが出土し、合計で30点ほどの破片が確認できることになる。さらに第6次調査で設定した、T1805からも出土しているので、タイ黒褐釉陶器壺の破片は、棚底城跡I郭北側の帯曲輪面の広範囲にわたって散布している状況が明らかである。すべてが同一個体かどうかは不分明であるが、T1701とT1703の破片が接合している事例もあるので、多くは同一個体に含まれると推定している。

T1701同様、タイ黒褐釉陶器の出土が比較的浅い深度からであり、また、各調査区に散布していることが判明したことから、SD01の確認を目的としつつも、やや慎重に掘り下げたところ、トレンチ南側の、現歩道近くで、小礫による列石遺構を検出した。列石は15cm程度の小型石材を並べたもので、2条確認され、2条の間隔は約80cmであった。列は帯曲輪の主軸やSD01に平行している状況であった。列状に並ぶ延長は約120cmの区間のみで、トレンチ中央部では動かされて列状を呈していないかった。しかし、列石遺構周辺に硬化した土層がみられ、トレンチ中央部にも同様の硬化部と動かされたと思われる石材が至近にみられるため、なんらかのセット関係にあったものと推測される。この列石遺構周辺からは、31の青磁雷文帶碗をはじめ、34の青磁細線蓮弁文碗、35や36の青磁片、37・38等の白磁皿・39の青花人形文碗片等、主に15世紀後半から16世紀頃の遺物が出土したことから、この列石遺構は棚底城に伴う遺構と判断された。

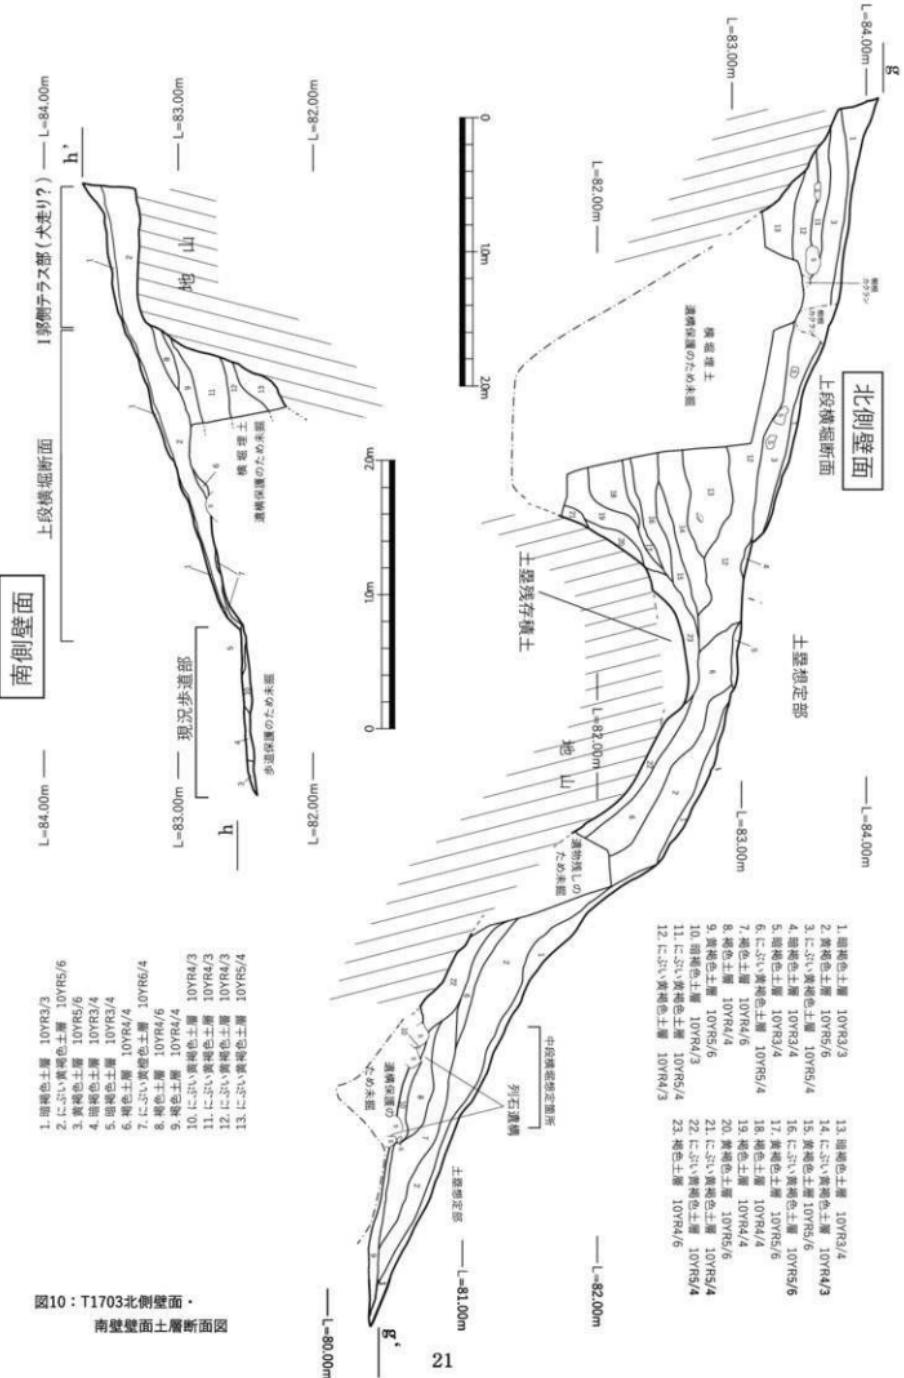
図10:T1703北側壁面・  
南壁面土層断面図

このため、T1703では、石列遺構検出面を遺構面と考え、SD01の確認については、列石遺構などに影響しない部分のみを部分掘削する手法で実施した。具体的には北側壁面付近で土壘側からの落ち際、南側壁面で犬走り側からの落ち際の2か所をサブトレンチとして掘削した。この結果、いずれの際でも横堀の落ちを確認したことから、SD01はT1703より南まで延伸していることが確実となった。

T1703 のうち、現歩道として利用されている城外側の幅 1m 程度の範囲は、基本的に未掘でとどめたが、トレンチ北壁・南壁部のみ、横断土層を確認するため、掘削を行った。南側壁面付近では、ごく浅い南壁 4 層から、景德鎮窯系青花 C 碗（図 11-40）及び同瑠璃釉小片（おそらく碗・図 11-45）が出土し、15 世紀後半以降の帶曲輪面の形成を裏付ける状況になっている。北壁部分では、現歩道の下に土壘位置が来ると考えられたため、壁面上土層が確認できる分のみ掘削を行った。その結果、表土下（現歩道面）約 40 cm の深さで硬化した土層に当たり、この層は一部に炭化物や土器粒を含んでいたので、地山ではなく土壘積み土層が残存しているものと判断した。ただし、東西への傾斜面は地山が顕著なので、土壘積み土層は、最下層のみが残っている状態と判断している。

土壘の城外側傾斜部から下段部を被覆する層中、2 層から漳州窯系青花碗（図 11-41）が出土している。おおむね 16 世紀後半の遺物と考えられる。1 点の出土だけで断定できないが、T1702 の石積被覆土に漳州窯系青花が数点出土している点を併せて考えると、城外側の傾斜部は、城の機能が終わった 16 世紀後半～17 世紀前半にかけて埋まっていったものと推測される。

下段部では、SD02 の延長が想定された北壁 8 層下の層から、上段で確認できたものとよく似た列石遺構がやはり 2 条分確認された。検出幅は、トレンチ幅と等しい約 60 cm で、2 条の間隔は約 70 cm であった。列石遺構に伴って、74 の青花 C 碗・77 の青花端反皿が出土し、また周辺の土層から、70～73、75、76 の遺物が出土している。下段も列石遺構が検出されたため、掘削はそこで止めたので、列石遺構の下部にあると想定される SD02 と付属する土壘の状況は未確認である。周辺の遺物から、下段においてもやはり 15 世紀後半～16 世紀前半頃に、列石とその面が機能していたものと判断される。

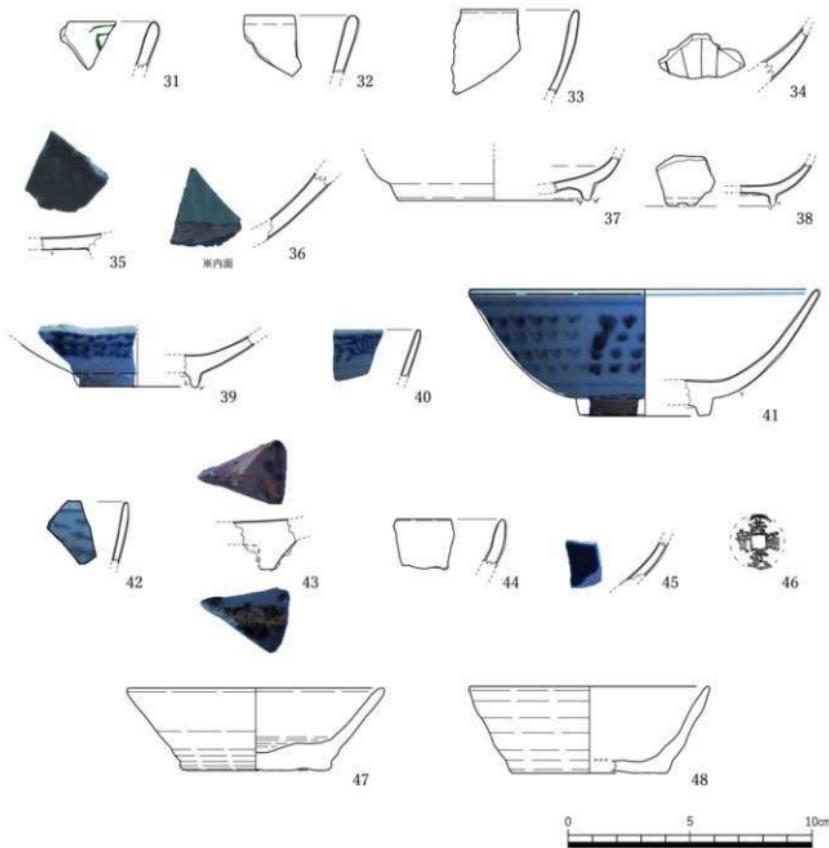
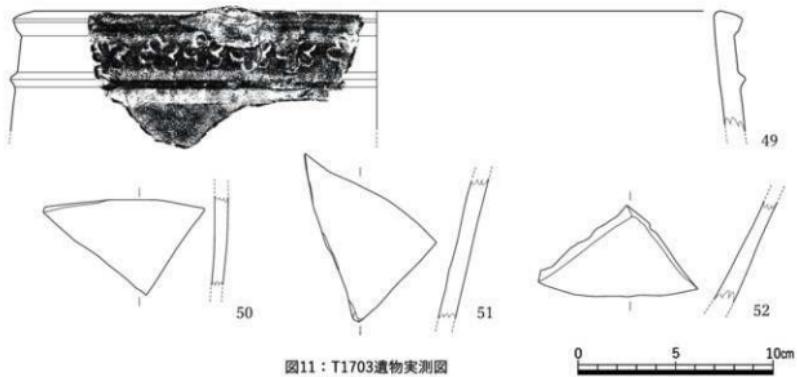
图11：T1703遗物实测图

T1703 出土の遺物は、3 か所のトレンチでもっとも多く、また、極めて限られた範囲の掘削となった SD01 埋土層からも、一定量の遺物出土がみられた。出土遺物は 31～78 まであり、31～53 までは上段表土から列石遺構面までの出土遺物、54～69 は SD01 埋土層中の遺物、70～78 は下段部出土遺物である。

31 は龍泉窯系青磁の雷文帶碗破片。沖縄分類 V 類で 15 世紀前半～中葉の資料。32・33 は龍泉窯青磁の無文直口碗。33 は胎土が灰色で、釉色は白みを帯びる。

34 は龍泉窯系青磁の細線蓮弁文碗の腰部と考えられる。沖縄分類VI類。35 は龍泉窯系の皿か？外底は無釉部が多い。36 は龍泉窯系青磁の盤か皿。内面に鏽文がある。外面は無文。37 は華南系と思われる白磁皿。白色失透釉がかかり、外底高台よりにヒビが入る。38 は白磁 E 群皿。39 は人型文を持つ青花碗。列石遺構付近から出土。40 は青花 C 群碗口縁部。トレンチ南壁の現歩道の直下から出土。41 は漳州窯系青花碗。やや浅めの器形で、外面には三角模様を施す。高台付近は露胎で、高台断面は方形になる。C 群碗の粗製品か。42 も漳州窯系碗の破片。他に同文様の破片が1点出土している。43 は、漳州窯系青花の大皿と考えられ、高台に多数の砂が付着している。高台が直線的であり、方形になる可能性もある。列石遺構と同じ検出面から出土。16世紀後半か。44 は天目茶碗の口縁部片。中国産天目。45 は景德鎮窯系瑠璃釉碗片。特徴的な部位ではないが、重要であるため掲載した。棚底城跡からの瑠璃釉の出土は初めてで、県下でも出土例は希少と思われる。46 は洪武通宝。T1703-2 とした追加トレンチから出土している。47・48 は土師器坏。48 は薄く仕上げる。49 は瓦質火鉢。T1703-2 から出土。50～53 は、タイ黒褐釉陶器四耳壺である。T1701 の破片も含めて、接合するものを53として復元した。50～52 は接合しなかったが、53 と釉調・胎土が近いため、もともとは同一個体の可能性が高い。52 は内外面とも無釉であるため、壺底部付近の破片と考えられる。50・51 はタイ陶器集中部から、52 はそこよりやや切岸側で出土。

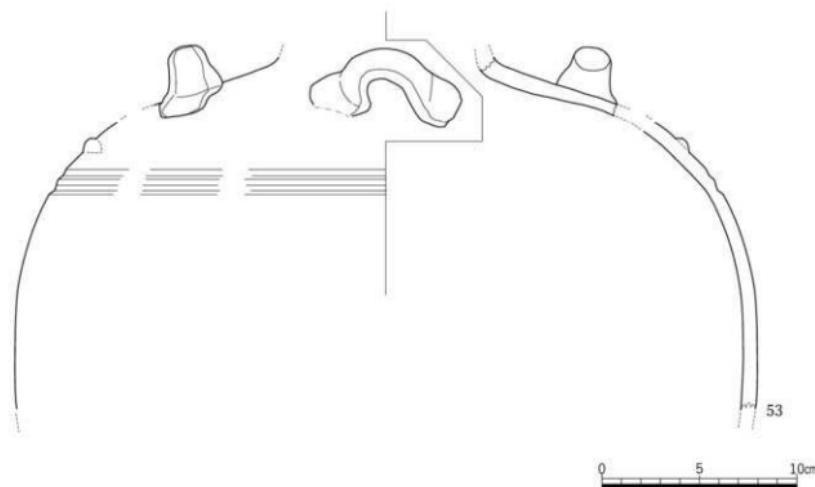
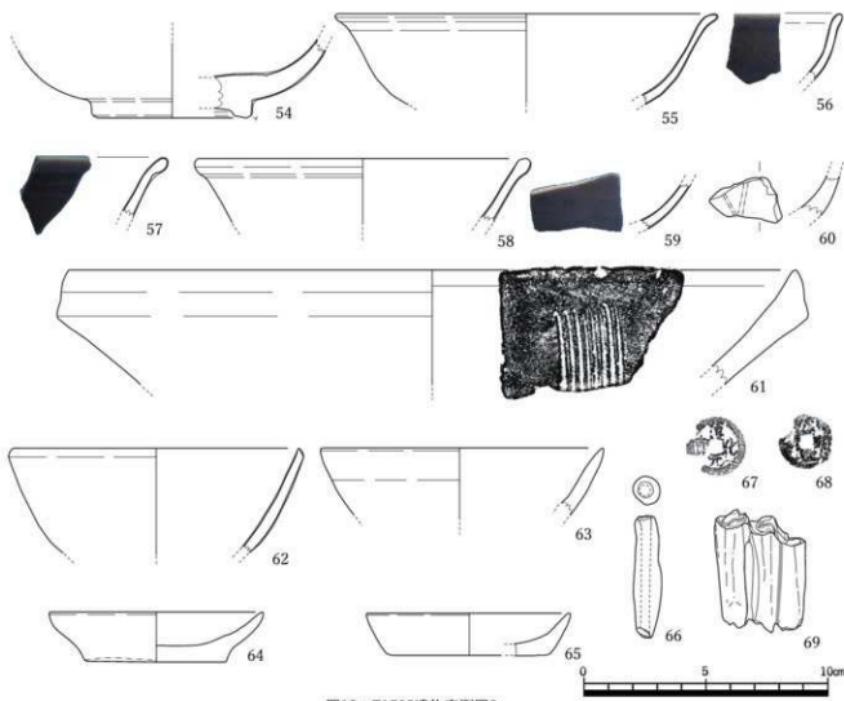
図12：T1703遺物実測図2

54 は、龍泉窯青磁碗 I 類で 12 世紀後半～13 世紀前半頃の遺物である。天草の城館遺跡では、おおむねどこでも、中世前期の貿易陶磁器が数点出土する傾向にある。北壁付近 13 層出土。55 は龍泉窯青磁薄釉端反碗。色調は深緑色。北壁付近 14 層出土。沖縄分類IV類もしくはIV' 類で 14 世紀中葉から 15 世紀初頭頃。56 は龍泉窯系青磁端反タイプロ縁。端反り部の屈曲は弱い。皿になる可能性もある。V 類か。57 も龍泉窯系青磁の端反破片だが、玉縁状になる。沖縄分類V 類。58 は玉縁状の口縁部。V 類。南壁の深堀部出土。59 は無文青磁碗の腰部。14 層出土。60 は、無鏽蓮弁文の破片。沖縄分類V 類か。南壁付近の深堀部出土。61 は備前焼擂鉢の口縁部。玉縁部の下縁がやや突出するタイプで、玉縁の肥大化以前の様相を示す。天草においては備前焼の擂鉢の出土例は極めて少ない。北壁 14 層出土。62 は中国製天目茶碗。口縁部は外側斜め方向に削られ刃先状断面を呈す。胎土は灰白色。北壁部 12・14 あたりの層位で出土。63～65 は土師器。64 はやや内湾する。64 は 13 層出土。66 は土錐。やや歪な成形。67・68 は銭貨。67 は「淳化元宝」で鋳造年代は 990～994 年。68 は文字判別不可。63・65～68 は、足場段掘削時に出土しており 15～17 層あたりの層位からの出土になる。69 はウシの歯。55 の近くから出土し、北壁 14 層。

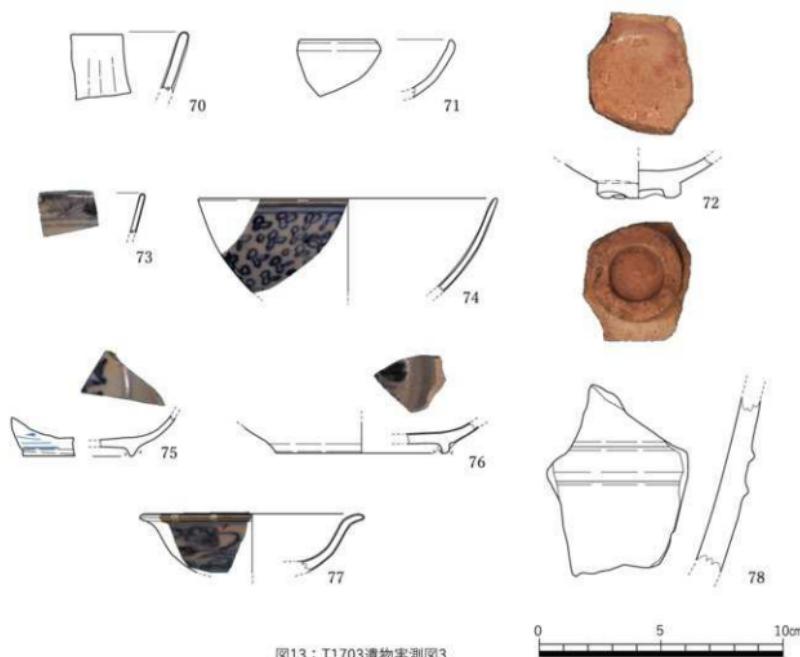
図13:T1703遺物実測図3

70 は龍泉窯系青磁碗。表面カセで判別しにくいが、細線蓮弁文碗と考えられる。71・72 は白磁 D 類の皿。71 は内湾の口縁部。72 はえぐり高台部で、見込に 4 カ所の方形目痕。73・74 は青花 C 群碗。74 の人形文タイプは棚底城跡でもっとも多く見られる模様で、数多く搬入されたと思われる。75～77 は青花皿。いずれも B1 群か。78 は瓦質火舍。

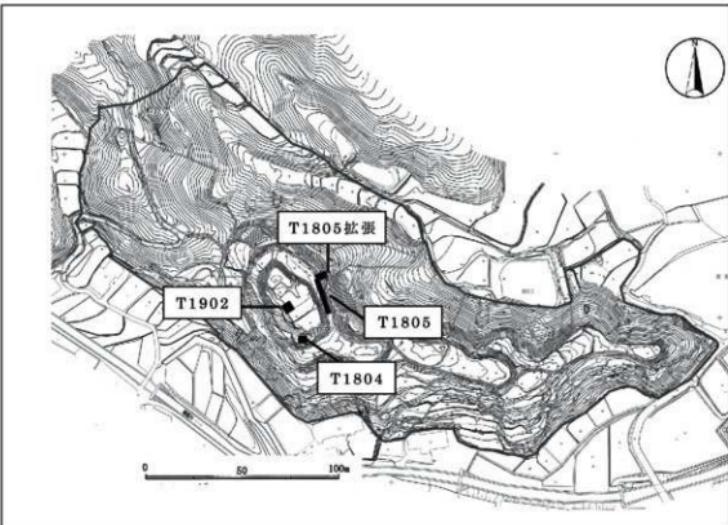
図14：第6次発掘調査トレーニング配置

平成30年度実施の第6次発掘調査は横堀の終結点の確定(T1805)、虎口の確認(T1902)、虎口想定地に至る城道の確認、I郭直下の華南三彩が表探された平場の性格の把握(T1804)を目的に実施した。4箇所のトレーニングを設定し、その内の3箇所を調査した(図14)。調査トレーニングを減らした理由は、虎口が確認されなかつたためにそこに至る城道の確認をする必要がなくなったからである。また、T1805の調査は、第5次発掘調査において横堀の埋没過程や犬走りがあるという所見に対して、史跡棚底城跡整備検討委員会から疑義がもたらされ、文化庁及び熊本県文化課の指導を適宜受けながらT1805拡張トレーニングでそれらについて確認した。詳細は後述する。

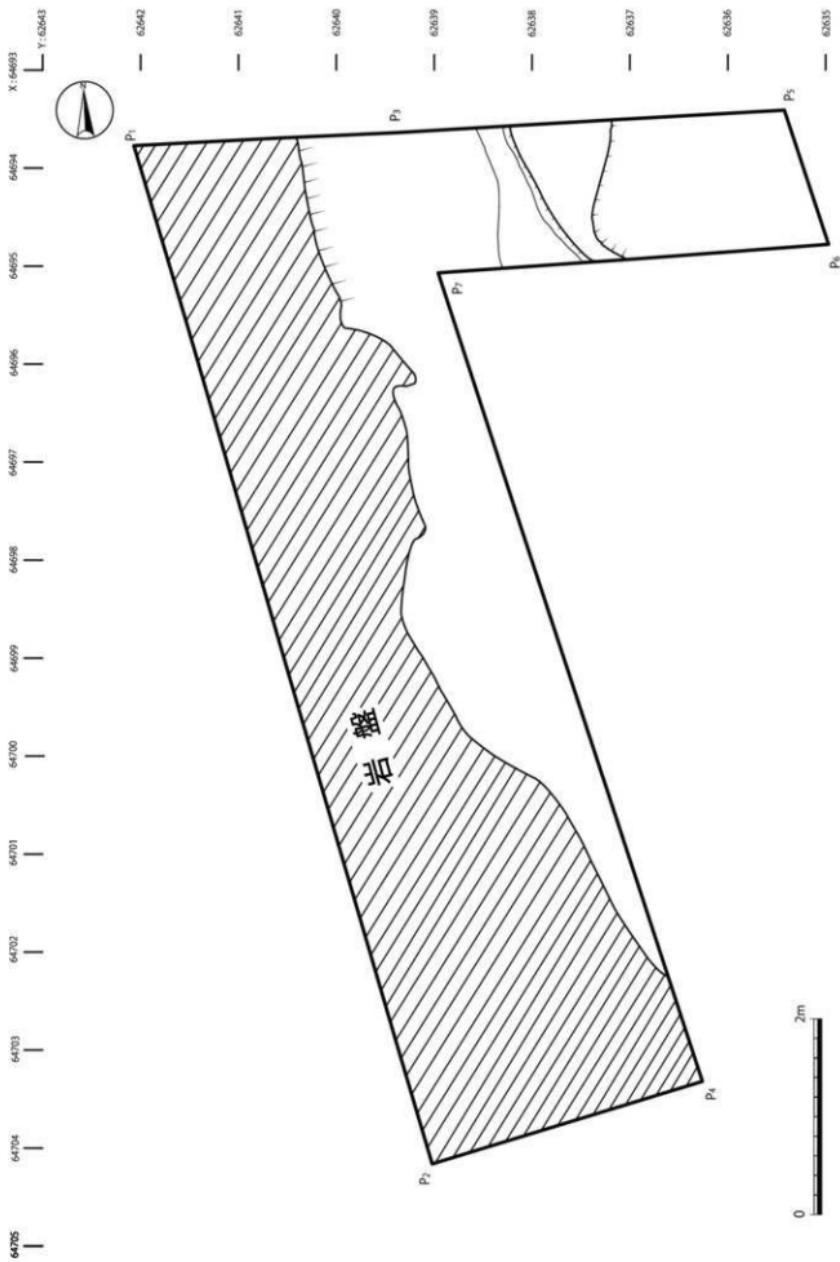
图15 : T1805平面

10.0m×3.0mでT1805を設定し、史跡棚底城跡整備検討委員会・文化庁・熊本県文化課の了解のもと、切岸と横堀との関係を把握するために1.5m×4.0mで一部拡張トレーニングを設定した。

拡張トレンチで横堀と土塁を検出した。横堀は幅約2.0mの薬研堀である。I郭側の側面の岩盤には削った痕跡が見られることから人為的に岩盤を掘り込んで形成されたと考えられる。東側は土塁を利用して立ち上げている。北側土層(図16)及び拡張南側土層(図17)を見ると、横堀の埋没はI郭側切岸からの流れ込みで発生したことは明らかである。崩落した土を取り除いたり、土塁を崩して埋めた痕跡は認められない点から城としての機能を失った後に自然崩落したものと考えたい。したがって、本トレンチ内から出土する遺物は元々I郭にあったものが切岸の崩落に伴って流れ込んだものと位置づけることが好ましい。

土塁は地山を削り出して形成されていることが判明した。これまでの発掘調査では土塁について版築状態とされてきたが、本調査では版築は確認されなかった。土塁も横堀と同様に急激に下がっている点や横堀が広がることに反比例して細くなっている点から末端に近い部分と考えられる。なお、土塁は細くなった後に東側に曲がっている。つまり、土塁は横堀を塞ぐように終息するのではなく、I郭側からの切岸と合流するような形状をとっている。いずれにせよ、土塁を崩して横堀を人為的に埋没させたということは認められない。

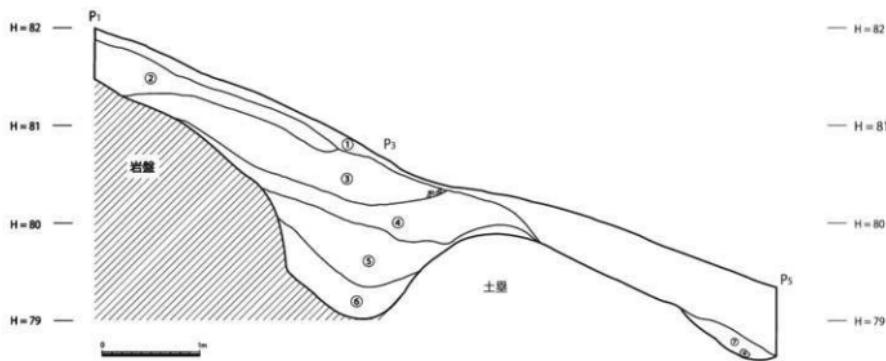
図16 : T1805 北側土層

第5次発掘調査時に「犬走り」とされた箇所についても検証を行った。T1805でも平坦な岩盤は検出され、一見すると遺構に見える。しかし、横堀及び土塁と同時期に使用されていた遺構とするならば、土の堆積も同時期に起こるはずである。図16をみると、平坦な岩盤上に堆積しているのは、表土と耕作土と想定される第2層、I郭側から崩落してきた明黄色礫層であり、これらは横堀の内部に堆積していない。つまり、横堀が埋没する初期段階には平坦な岩盤は地表に出ていなかったということである。また、平坦な岩盤上に加工痕は一切確認されない。したがって、「犬走り」は遺構ではない。

- ①表土  
 ②暗茶色土層……耕作土か。黄色礫を僅かに含む。  
 ③明黄色礫層……径 1 ~ 5 cm の礫と拳大の黄色礫が混じる。乾いた土。  
 ④暗黄色土層……径 1 ~ 5 cm の黄色礫が少量混じる。炭化物豊富。湿った土。  
 ⑤明茶色土層……径 1 cm ~ 拳大の黄色礫が散見される。乾いた土。  
 ⑥黄土色土層……径 5 cm 程度の黄色礫が混じる。湿った土。  
 ⑦黒色シルト層…径 1 cm 程度の黄色礫が混じる。10 cm 程度の黄色い岩石が 1 つ入る。

次に拡張南側土層に注目したい。最下層に暗茶色土層があり、これは北側土層ではない。また、北側土層の第6層は標高約80.0m以下に堆積が見られる一方で、南側は約79.0m以下からと、1mほどの差が見られる。つまり、狭小な本トレンチの北側から南側にかけて横堀は急激に下がっており、かつ南側は閉ざされていないということが分かる。平面でみると、横堀が北側から南側にかけて広がることが分かる。このことから本トレンチの北側は堀という閉ざされた空間であるのに対し、南側は堀ではなく開口していると想定できる。川から海に向けて広がる河口のようなイメージである。したがって、T1805拡張で検出した横堀は末端であると結論付けた。I郭側から崩落してきた土砂は当然ながらレベルの低い方向へ堆積していくため、北側と南側の土層で若干の相違が見られる。

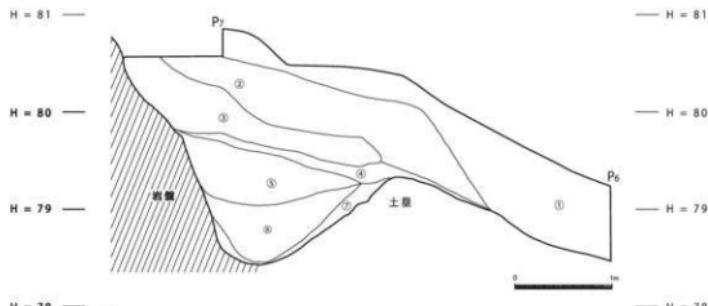
図17 : T1805 拡張南側土層

- ①表土  
 ②茶褐色土層……径 2 ~ 5 cm 程度の黄色礫が混じる。  
 ③明黄色礫層……拳大の黄色礫が大量に混じる。乾いた土。  
 ④暗黄色土層……径 1 cm の黄色礫が少量混じる。炭化物豊富。湿った土。  
 ⑤明茶色土層……径 1 cm ~ 拳大の黄色礫が散見される。乾いた土。  
 ⑥黄土色土層……径 5 cm 程度の黄色礫が混じる。湿った土。  
 ⑦暗茶色土層……サラサラしていて不純物が少ない。

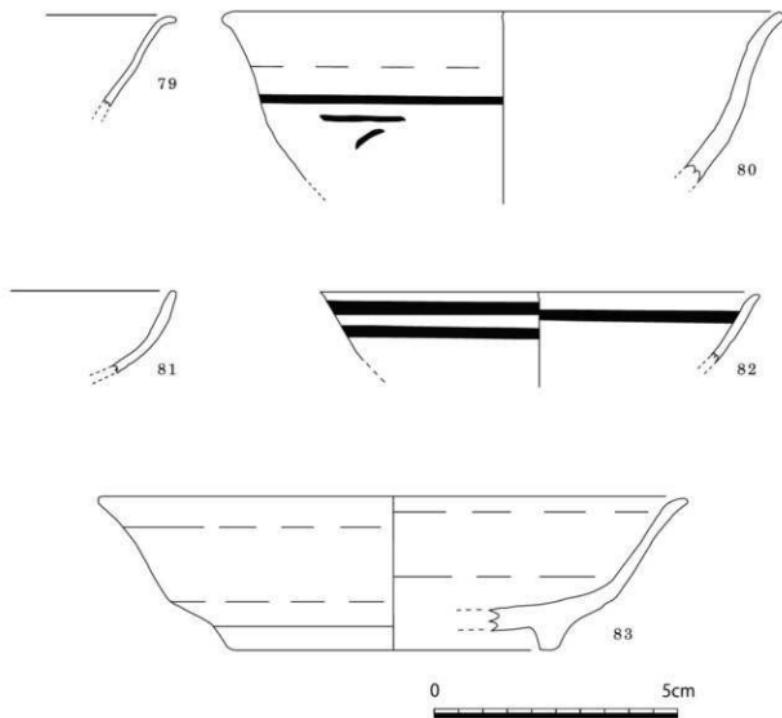
図 19 : T1805 出土遺物

出土遺物は殆どが小破片で実測に耐えうるものはあまりなかった。図 19 に提示している遺物の内、79～81 は暗茶色土層、82 は暗黄色土層一括、83 は暗黄色土層から出土したものである。79 は景德鎮窯系の白磁の口縁部で、残存高は 1.9 cm、胎土は緻密で焼成は良好である。80 は青花碗で残存高 3.4 cm、復元口径 11.4 cm である。胎土は緻密で焼成は良好。81 は青花碗で残存高は 1.7 cm で胎土は緻密で焼成は良好。82 は青花碗で全体的に黄色味かかっている。残存高 1.4 cm、復元口径 9.0 cm で、胎土は緻密で焼成は良好である。83 は白磁碗で高さ 3.1 cm、復元口径 12.0 cm である。胎土は粗目で焼成は良好。全体に釉をかけてあるが、釉剥ぎは見られない。

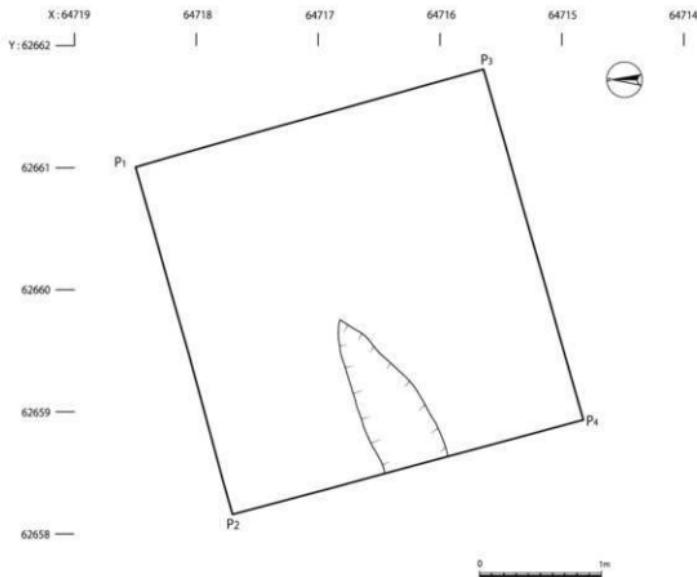
図 20 : T1804 平面

I郭直下の華南三彩が表採された平場の性格の把握のために 3.0m×3.0mで設定した。T1902を虎口と想定した場合に本トレンチを設定した場所は、虎口を通過する様子を把握できる位置にあることから建物跡が検出されることを想定したものである。

表土と黄褐色土層からなっており、遺構は検出されなかった。トレンチ西部に見られる僅かな窪みは、水が流れて削られたものと思われ、かなり粘質な土であった。黄褐色土層はT1805でも見られた層と同一のものである。出土遺物は土層の状況からみても I郭からの流れ込みと判断される。

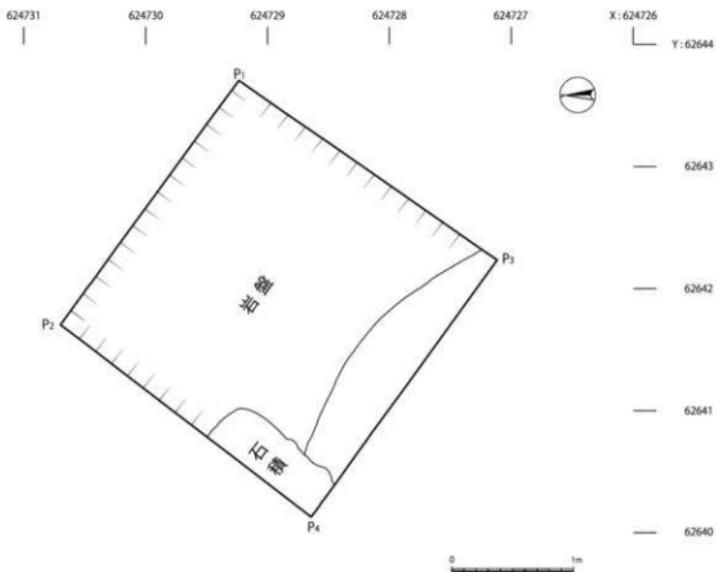
図22:T1902平面

虎口の確認目的で  $2.5\text{m} \times 2.5\text{m}$  で設定した。掘り下げてすぐに土嚢が次々と地中から出てきて、全ての土嚢を取りだした時点で既に岩盤であった。したがって、本トレンチで虎口は確認されなかった。また、石積も土嚢が石の下からも出てきたことから中世のものではないと判断した。

T1804及びT1902では遺構は認められなかった。特にT1902は大量の土嚢で埋め尽くされていた。これは、過年度調査の際に掘削した土を入れた土嚢と思われ、中に遺物が混入している可能性がある。したがって、整備を行う際には工事と並行して土嚢の撤去・土の洗浄を行う必要があることが分かった。

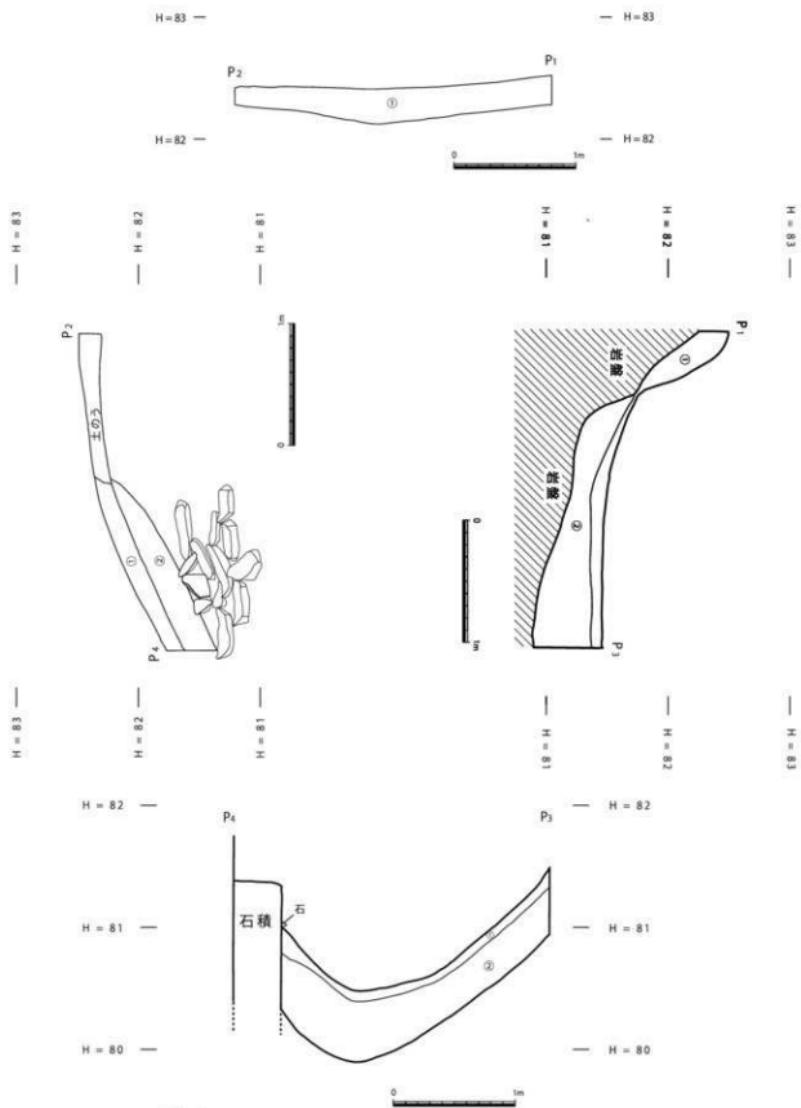
図 23 : T1902 土層

①表土  
②黄白色土層…非常に固く、岩盤を掘削したものと思われる。

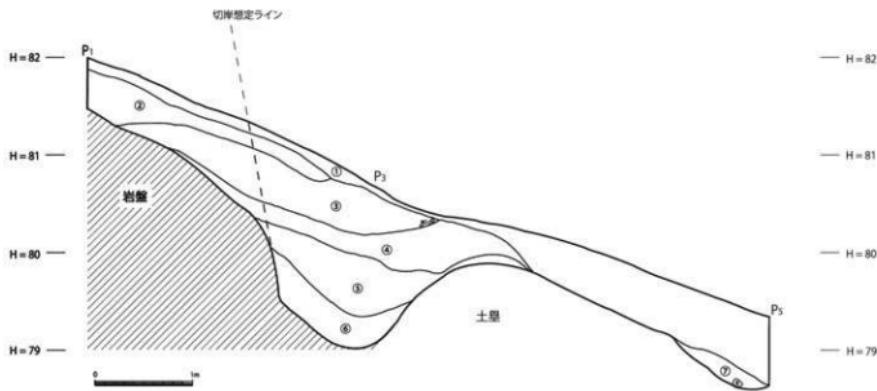
図 24 : 切岸の想定ライン

第6次発掘調査では指摘された点等を踏まえて調査を行った。横堀末端は薬研堀で、I郭側からの流れ込みによって埋没したものであった。また、土塁の末端は版築でなく、地山削り出しで形成されており、横堀と併せてI郭側からの切岸に合流するような形状をとっており、列石遺構もないことから通路としての利用も想定しにくい。犬走りについても第4章で既述したように、遺構ではない。I郭は現存している面積に加えて犬走りとされた部分まで広がっていた可能性が高く、図24に示したように切岸のラインが想定できる。岩盤を削った加工痕が残っている面の延長でラインを引いており、傾斜角は約65度である。

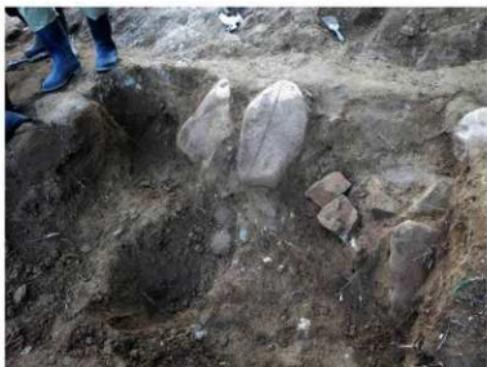
割付線を持つ石材

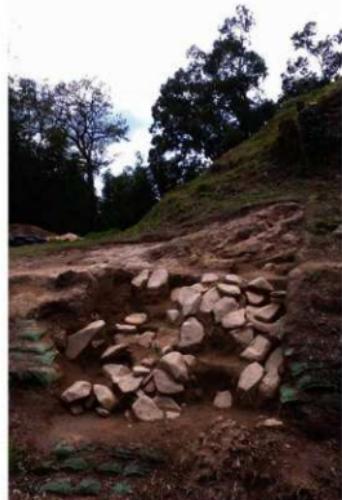
石積遺構全景
