福岡市埋蔵文化財調査報告書 第1411集

田村 19

—田村遺跡第27次調査の報告—

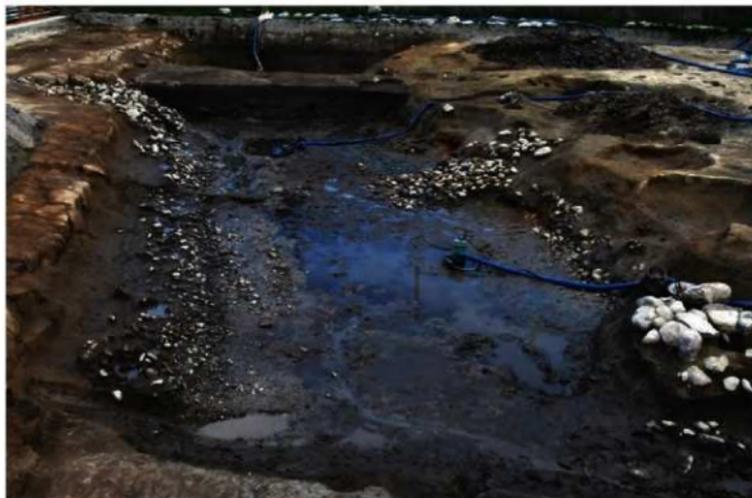
ph.1 SD15 護岸、水制施設検出状況（南から）

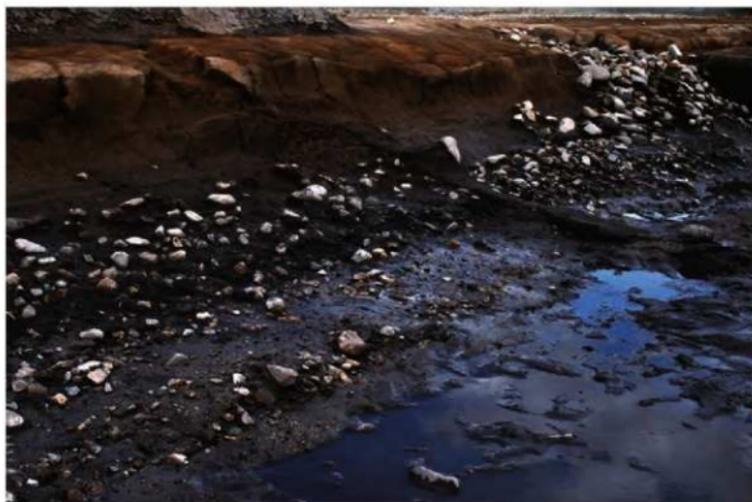
ph.2 SD15 西岸護岸集石検出状況（南東から）

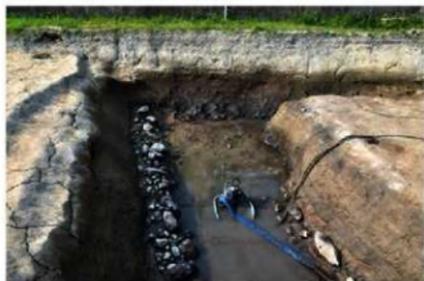
ph.5 SD15 北端部護岸集石検出状況 (南から)

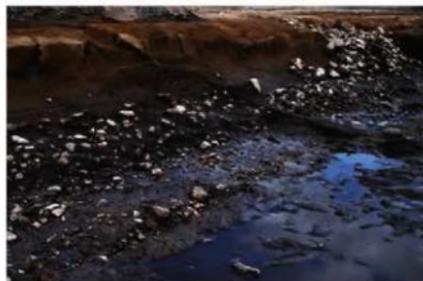
ph.6 SD15 西岸護岸集石 (SX130、131 ~ SE221 付近)

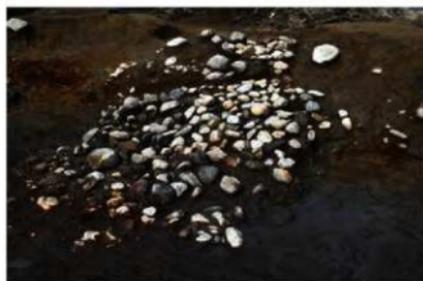
ph.8 SX220 検出状況 (南西から)

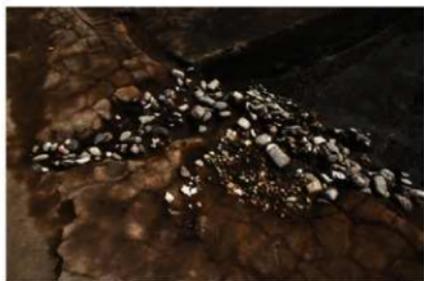
ph.9 SX130、131 検出状況 (南西から)

SD15 には幹線水路としての機能のほか、水運の機能も有していたと思われる。遺構の説明で記したように SX130、131 で検出された雁木状の石列は舟着場の可能性がある。近世まで継承される Fig.42 で推定した護岸設備や 12 世紀代まで遡る水流を制御した「出し」類など当時の技術力によって念入りに護岸、水制を整え水防に備えている。SD15 の掘削にかかる労働力の集約、集落、水利の計画的な整備、多量の中国陶磁器を持ち得る財力など野苳荘を想定する要素がみられる。

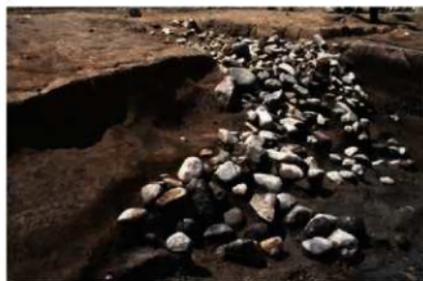
ph.10 SX130、131 と下部の集石検出状況 (南東から)

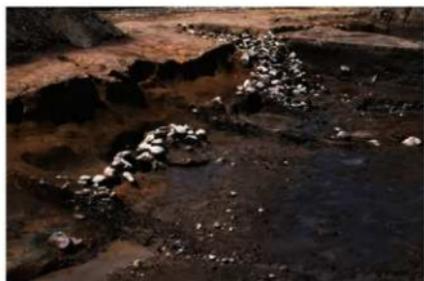
ph.11 SD15 西岸護岸列石 (SX130、131～SE221 付近)

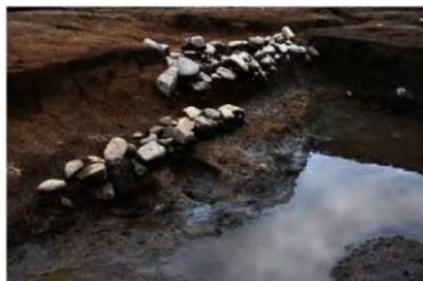
ph.12 SX130、131 下部雁木状石列 (南東から)

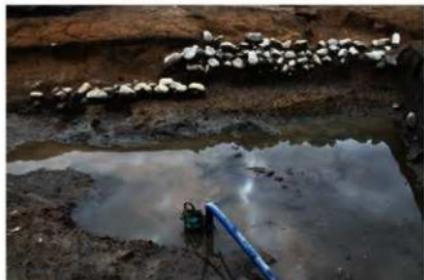
ph.13 SX130、131 下部雁木状石列 (東から)

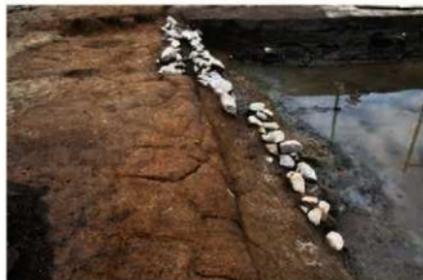
ph.14 SX130、131 下部雁木状石列 (東から)

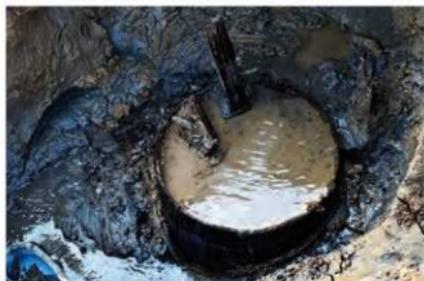
ph.15 SE115 桶井筒検出

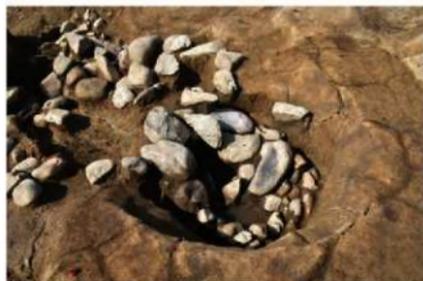
ph.16 SE127 上部 (SX126 の集石が被る)

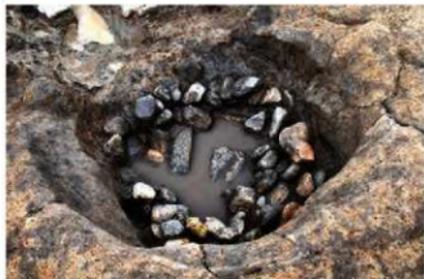
ph.17 SE127 裏込石検出

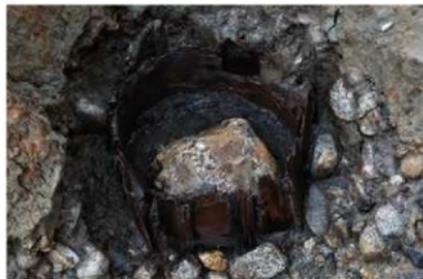
ph.18 SE127 方形井戸枠、井筒 (曲物)

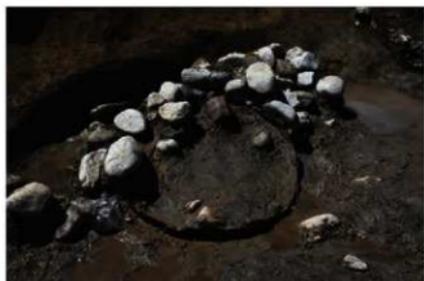
ph.19 SE221 検出 (上部にSD15 護岸集石が被る)

SD15 の掘削は SE127 や SE221 を破壊していることから、集落が整備された後に再整備されたと考えられる。集落の拡大とともに集落間の水運や水利施設の整備を図ったものであろう。その後、集落の移転とともに SD15 は埋没し周辺は水田化したとみられ、SD15 を切る小水路が検出される。

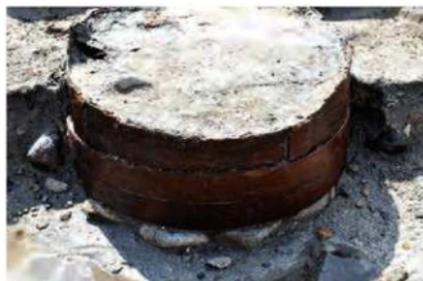
ph.20 SE221 井筒曲物検出

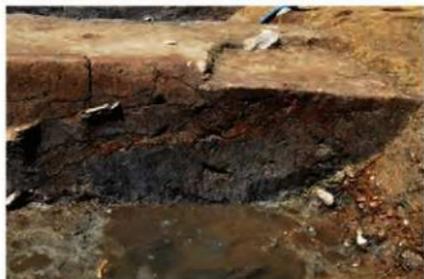
ph.21 SD15 土層ベルト (鉄滓流入状況)

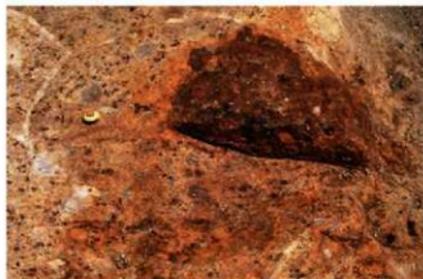
ph.22 鍛冶炉 SX251 検出状況
