蓮華寺跡発掘調査報告

～度会郡度会町伊崎～

三重県埋蔵文化財センター

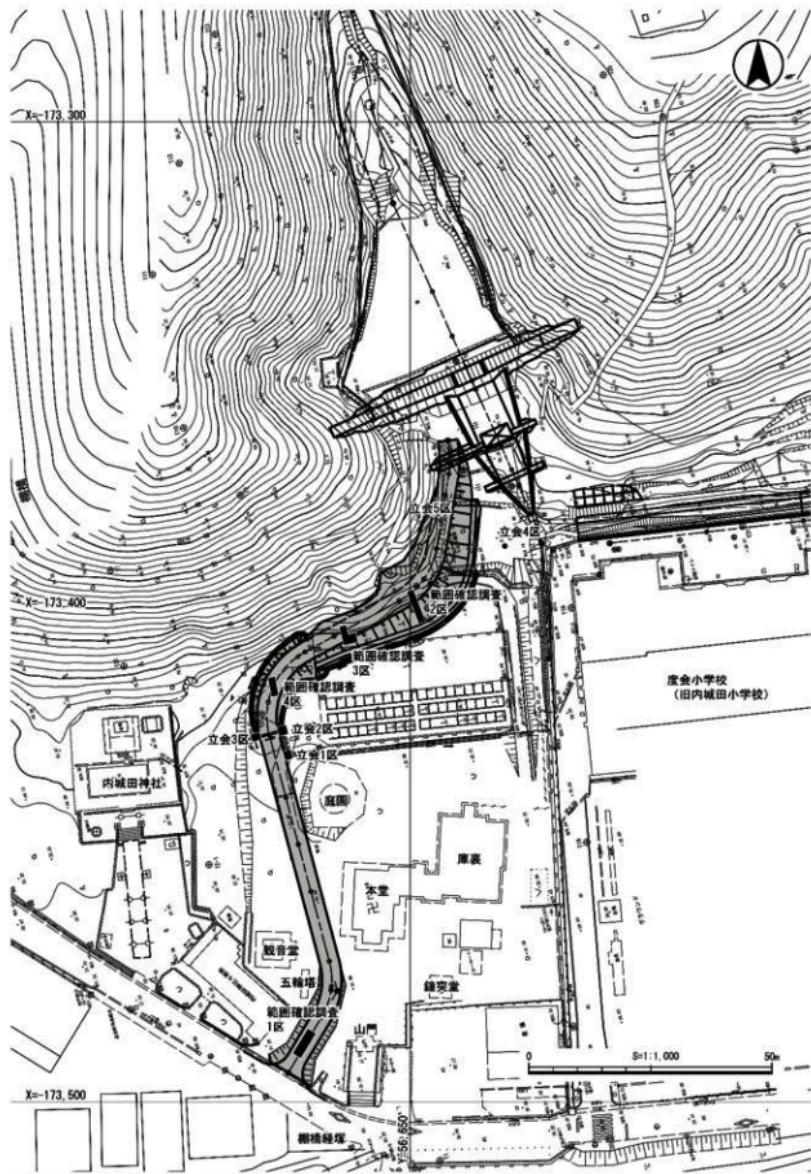
第1図 調査区位置図 (1:1,000)

範囲確認調査は工事用進入路の切土部分（1区）、管理用道路のうち側溝・集水溝や擁壁、コンクリート舗装等の恒久的構造物が設置される部分（2～4区）を対象に実施した（第1図）。現在の本堂及び庭園付近の進入路は盛土による仮設道で、工事後撤去されることから調査対象とはしていない。また、堰堤工・流路工は遺跡の範囲外であることや、軟弱な谷地で重機進入が困難であったため調査対象から外した。範囲確認調査は平成31年4月17・18日に実施した。

調査の原因となつた一級水系宮川水系止山東谷通常砂防事業は、蓮華寺背後の小谷に砂防ダムを設け、土石流などの土砂災害から下流部に存在する人家、耕地、公共施設等を守ることを目的とした事業である。事業期間は平成31年度から令和3年度で、谷部の堰堤工・流路工と山地根部の管理用道路工からなる（第1図）。平成30年度の公共事業照会において本事業が協議の対象となり、平成31年1月に現地の分布調査を実施したところ、地表に中世の陶器や瓦などの遺物散布が認められたため、直ちに遺跡発見の手続きを行い、埋蔵文化財包蔵地としての保護を図ることとした。遺跡の範囲は度会小学校（旧内城田小学校）校地から蓮華寺西側の内城田神社境内を含む段丘面一帯である。

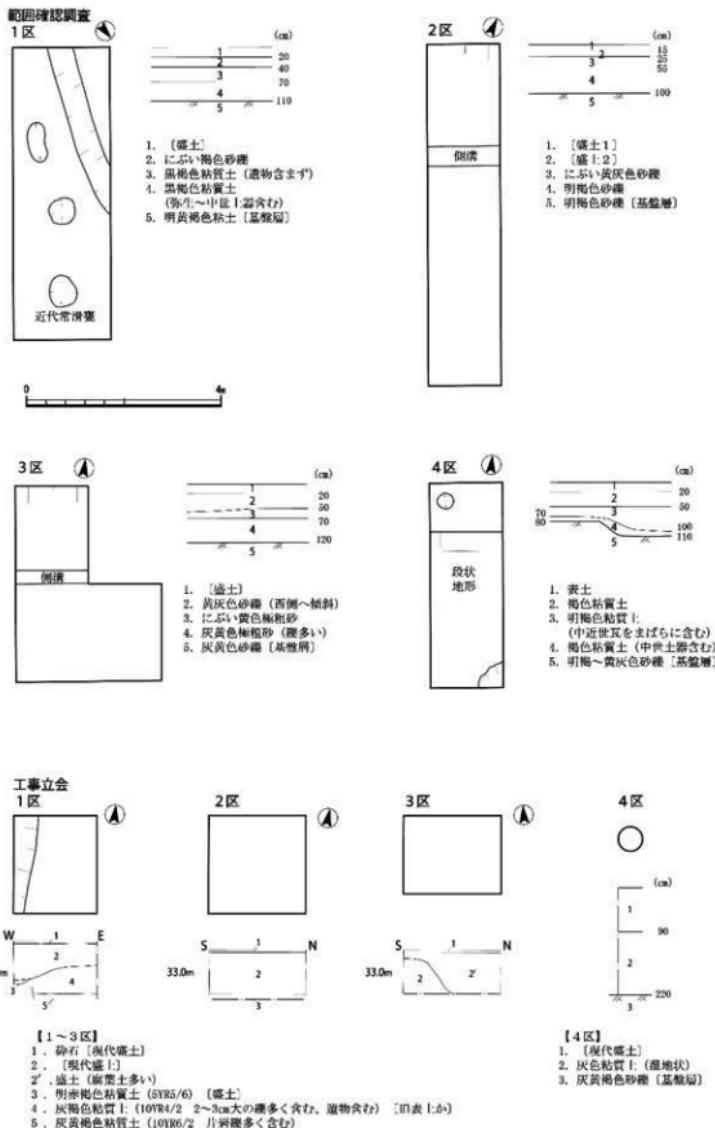
第4図 範囲確認調査・工事立会平面図、土層柱状図 (1:100)

1区 山門西側の調査区である。表層（盛土）下に黒ボク土（3・4層）が厚くみられ、現地表下110cm（標高30.2m付近）で段丘堆積物である黄褐色粘質土（5層）に達する。この上面で溝1条・ビットを検出した。遺構の埋土は黒ボク土と同質の黒褐色シルトである。4層中に弥生後期の台付甕（2）や平安時代末期のロクロ土師器皿（3）が認められたことから、この時期の遺構である可能性が高い。

近代常滑甕（1）は3層上で確認したもので、付近が住宅地として利用されていたことを示す。

2・3区 墓地北側の山地裾部である。昭和50年代の墓地造成で地形が大きく改変されている。調査の結果、山地斜面は表土直下、墓地は現地表下100～120cmで基盤層に達した。遺構・遺物は認められなかった。これらの状況から、墓地造成時の盛土・切土により遺構は滅失したと判断した。

4区 墓地西側の山地裾部である。3層は近世瓦を含む盛土で、その下に旧表土（4層）が薄くみられる。現地表下80～110cm（標高34.6m前後）で基盤層である砂礫層に達し、高さ30cm程の段状地形、ビットを確認した。段状地形は人為的な整地によるものと推測される。4層から中世の土師器片（4）が出土した。これらの状況から、墓地西側においては遺構が良好に残っている可能性が高い。

1～3区 墓地西側の集水構設置箇所で、今回の施工深度では遺構面に達しなかった。盛土（3層）から中近世の瓦、旧表土とみられる4層から中世の土師器皿（15～19）が出土している。

4区 谷部の電柱移設箇所で、建柱車による掘削時に層序の確認と遺物回収を行った。工事前の地表より約130cmまで湿地状の軟弱な堆積（灰色粘土質シルト）がみられ、掘削深220cmで基盤層に達した。湿地状堆積から、平瓦（21）や鎌倉末～南北朝期の山茶碗（20）が出土している。

5区 谷に接した山地裾部で、表土直下で岩盤となつた。遺構・遺物はみられなかった。

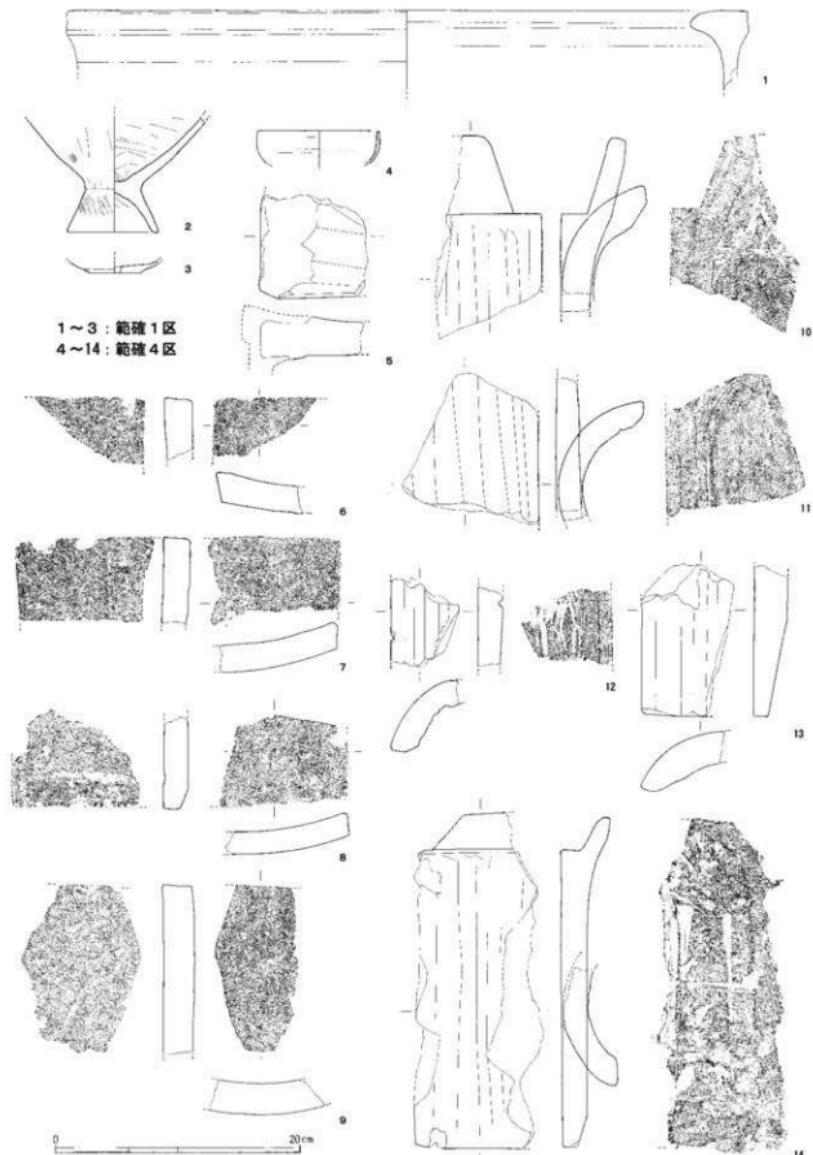
第5図 出土遺物① (1:4)

出土遺物は表面採集を含めコンテナ3箱分である。土器・陶器 2は弥生土器台付甕で、外面は板状工具による調整である。3は平安後～末期のロクロ土師器皿。中世の南伊勢系土師器⁽¹⁾（4・15～19）はすべて皿で、小片も含め鍋類は出土していない。4のみ中世III期で、その他は中世II期のもの。15は灯火具として使用されている。山茶碗⁽²⁾は渥美第8型式（20）の他、第4型式（26）がある。

瓦 大半が近世瓦を含む盛土から得られたもので、中世瓦と近世以降の瓦との厳密な識別は難しく、比較のため両者とも図示した。中世瓦として抽出できる丸瓦は、凹面のコビキA（24・32）、布目や繩叩き（23）を残し、重厚である。焼は弱いかはほとんどない。軒丸瓦は厚手の5・22が候補で、瓦当接合部の刻みはない。平瓦は灰色軟質の21のみである。庭園表採の33は博であり、色調は灰色である。

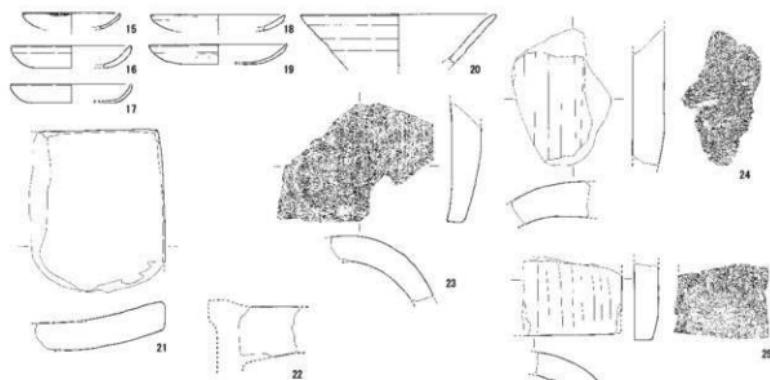
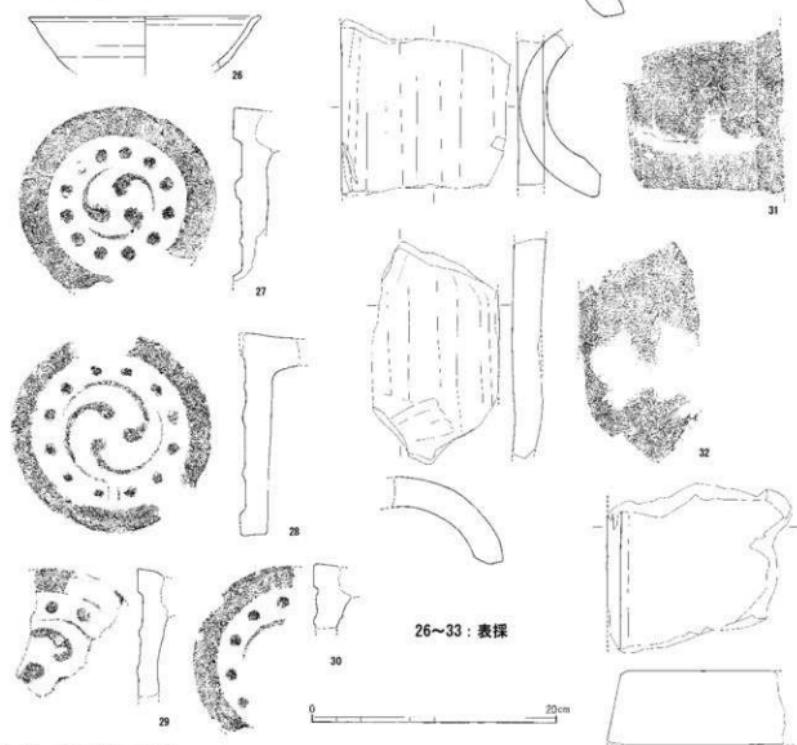
第6図 出土遺物② (1:4)

近世以降の瓦は、凹面のコビキBや棒叩き（14）、端面部取りがなされ、焼しがり薄手で軽い。平瓦は凹面をナデで仕上げ、凸面には台痕痕が残る。軒丸瓦（27～30）は輪線が消失し、巴文は長い。宮川流域では玉城町岩出跡群や大紀町野添大辻遺跡に類似がある⁽³⁾。瓦当貼付けは刻みによる。これらは蓮華寺復興後の瓦であろう。

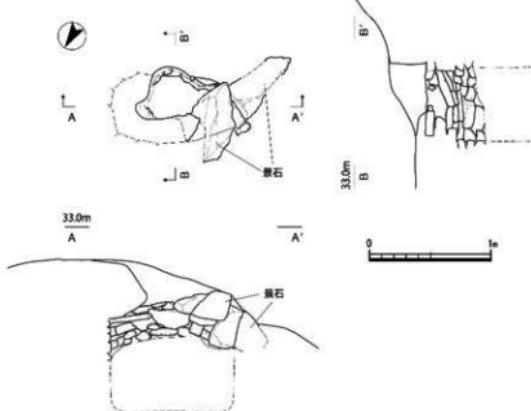
第7図 庭園内塚平面・立面図 (1:40)

中島には、塚の下部構造（板石積み、長径約1mの梢円形、深さ約1m）が残る。板石はすべて基盤岩の泥質片岩で、壁面は概ね直立するが、北側のみ若干持ち送りされている。

鈴木敏雄によると、昭和14年当時は「大石数個ヲ積上ケテ高約五尺」、積石の隙間から茶褐色の藏骨器（高さ約二尺五寸）と骨灰が確認できたといい、下部構造は閉塞されていなかったようである。また、藏骨器を室町期のものとしている。南伊勢では17世紀以降、明治まで土葬が一般的となることから⁽²⁾、この塚が中世墓である蓋然性は高い。

現在、塚の上部構造はなく藏骨器は抜き取られ、下部構造の大半は埋没している。なお、鈴木の記述から、上部構造は蓮華寺山門前の棚橋經塚（写真団版4）に類似するものと考えられる。

下部構造の板石は、一部が石英片岩の景石と互層になるものがある。また、築山の盛土中に塚の板石と同様の板石片が混じる。これらが庭園の造営・改変・昭和以降の藏骨器抜き取り時のどの時点で生じたかは確定できず、庭園と塚の造営が同時期である可能性も否定できないが、作庭にあたり既存の塚を庭園の意匠に取り込もうとしたこと、作庭時期が塚の造営時期を遙らぬ点は確実であろう。

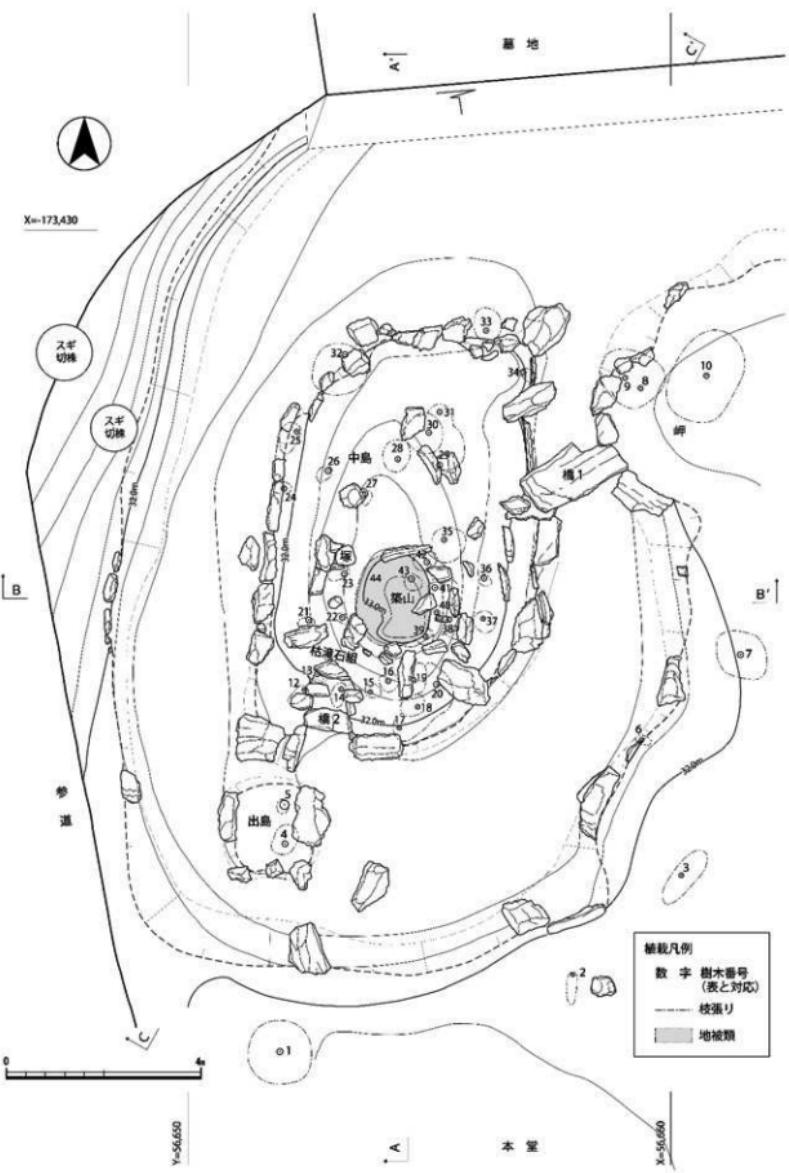
第8図 庭園測量図 (1:100)

庭園は北方の山地を借景とし、山裾に沿ってU字形の池（南北16m以上、東西15m以上）を配置する。池の中央には長楕円形の中島が配され、中島の南西には円形の出島がある。東側の池岸は岬状に突出し、中島と岬は石橋で結ばれる。出島は橋がなく独立している。橋の他に石造物はない。

中島の南端には溝状の回みと護岸があり、付近の景石とともに枯滻石組を構成したとみられる。

島・枯滻石組・橋・岬等の位置や、後述する景石配置の偏りから、本庭園は池の南へ南東側からの眺望を意識して作庭されたものと考えられる。

島 中島は東西長約5.5m、南北長約8.5mの長楕円形、高さ約1mの島で、南側を高くする。出島は径約2mの円形で、現状高さはほとんどない。

石組 景石・石組はすべて宮川流域で産する石英片岩（白石）の削石である。中島の護岸および隣部には、伏石などの景石がみられる。中島の南岸・東岸

では、長径1mほどの大きめの景石が用いられるが、西岸・北岸は小ぶりの石でやや直線的な護岸となっている。池岸の護岸は多くが欠落しているとみられるが、大ぶりの景石が南岸・東岸にみられる。

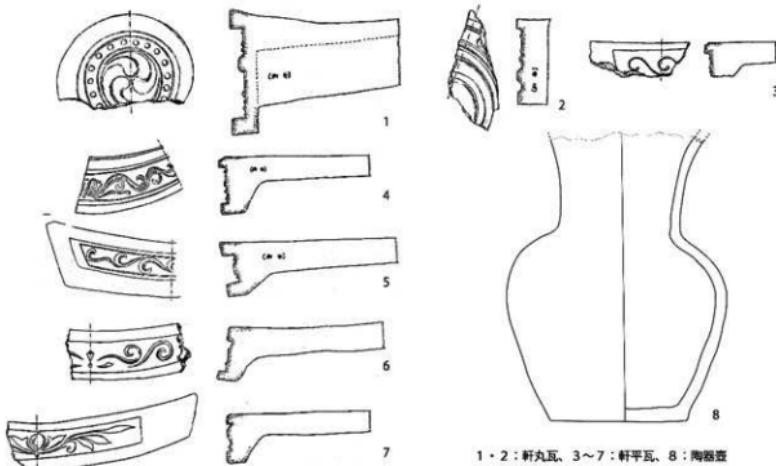
第9図 蓮華寺跡探集遺物(縮尺任意、註1文献より引用、一部トレース)

出土土器の時期は11世紀から14世紀にわたり、文献が伝える蓮華寺(法楽寺)の盛期と概ね合致する。瓦は近世以降の盛土に含まれたものだが、中世に遡るものも含まれる。蓮華寺跡では、既に内外に圓線のある巴文軒丸瓦、界線のある均整唐草文軒平瓦が採集され¹¹⁾、文様や平瓦の頸形態から14世紀までの瓦と考えられる(第9図)。また、埠の存在も指摘されており、今回の表探遺物にも埠があることから、埠積みないし埠敷きの遺構が存在した可能性が高い。

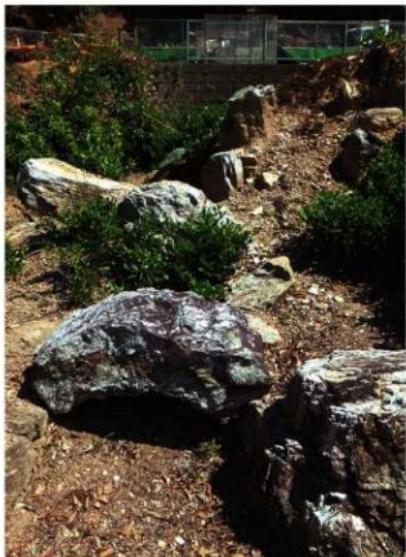
枯滝石組・橋2（南から）

橋2は枯滻石組の付近にあり、長さ約1m、幅約40cmの小ぶりのもので、反りは強い。

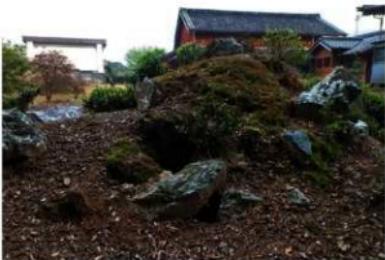
築山・塚（西から）

築山 直径約2m、高さ約1m、裾部は板石を立て、その内側を盛り上げて築山としている。築山上にはコケが配される。

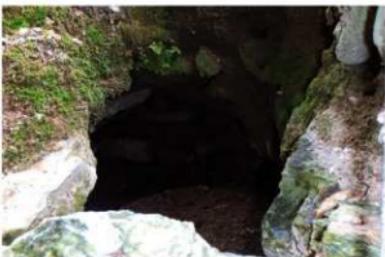
塚内部（西から）

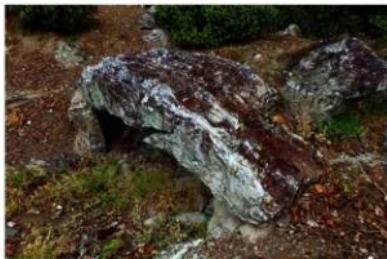
橋1（東から）

石橋 2ヶ所あり、ともに削石を削り出したアーチ形の反橋である。橋1は長さ約2m、幅約1m、反りはやや軽い。現状、中央に亀裂が入っている。
