公益財團法人 大阪府文化財センター調査報告書 第274集

## 吹田操車場遺跡13

吹田操車場跡地開発に伴う埋蔵文化財発掘調査報告書

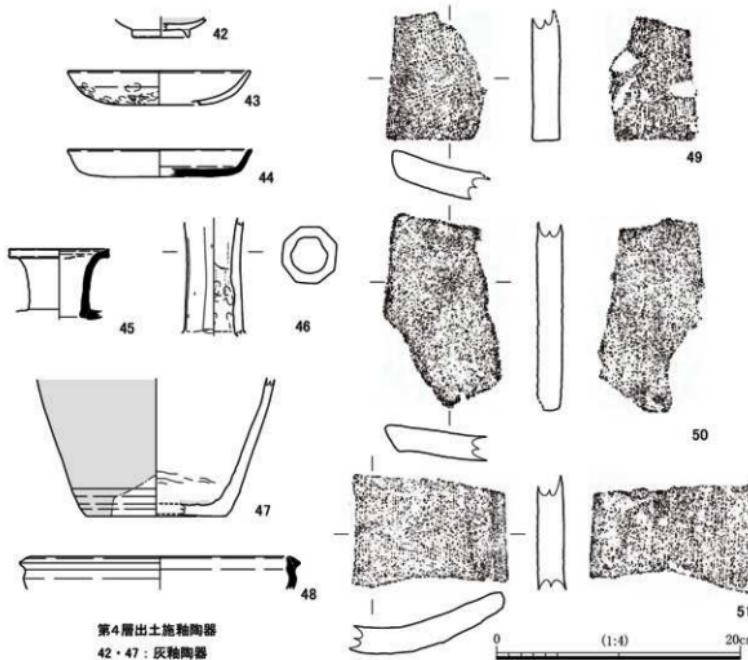
図14 第4層出土遺物

第4層出土施釉陶器  
42・47：灰釉陶器

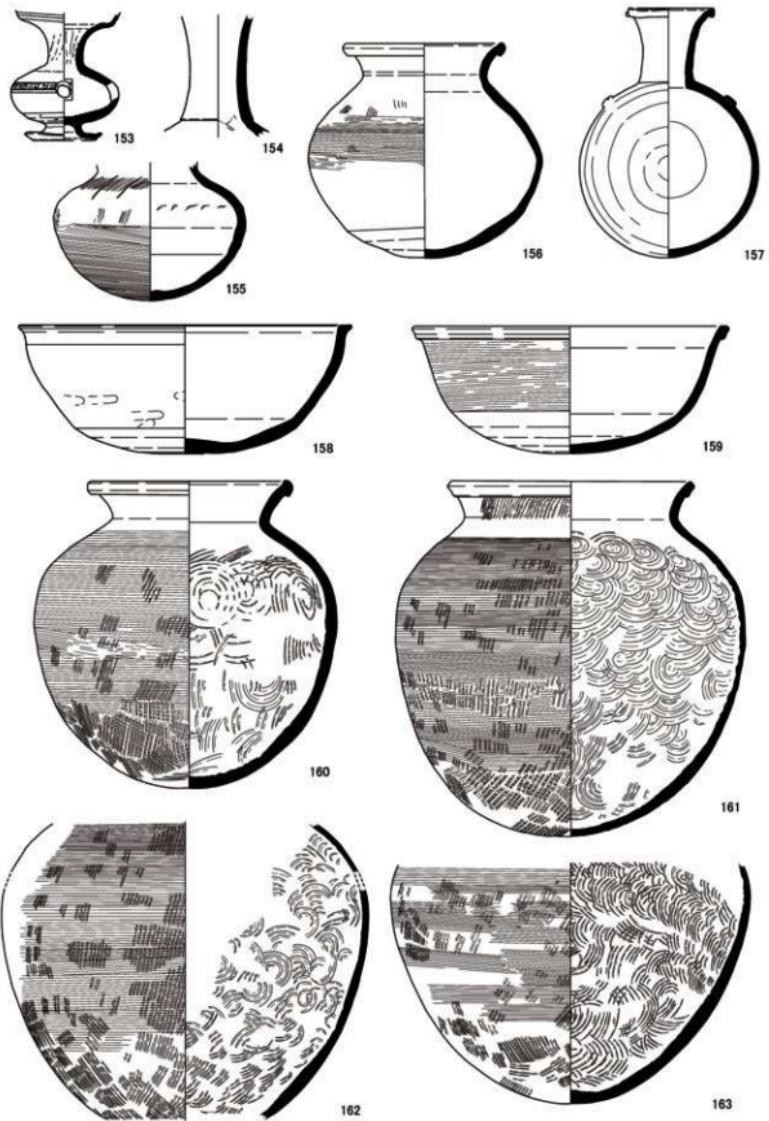
153 : 523 土坑、154 : 507 土坑、155 + 159 : 445 土坑、156 : 424 土坑、157 : 516 土坑 158 : 529 土坑

160 : 405 土坑、161 : 514 土坑、162 : 404 土坑、163 : 423 土坑
