豊橋市埋蔵文化財調査報告書第40集

市道遺跡(Ⅱ)

牟呂土地区画整理事業に伴う埋蔵文化財調査報告書—市道地区—

豊橋市教育委員会
牟呂地区遺跡調査会

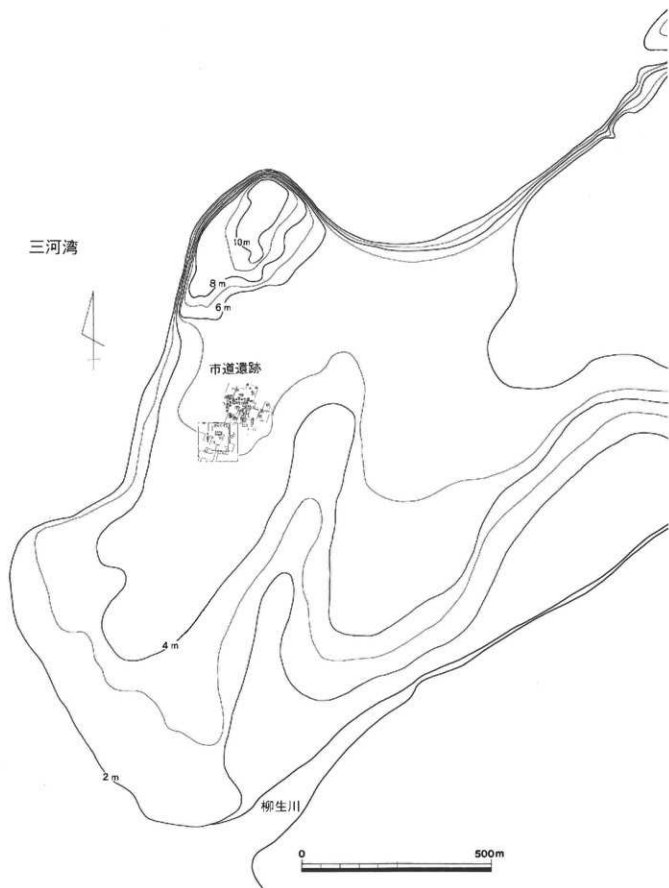
插图1 牟呂地区周辺地形復元图 (1/10,000)

市道遺跡のある牟呂町は市域の西部にあり、三河湾に向かって延びる低位段丘の先端部に位置している。段丘の北側には豊川とその沖積面が広がり、南側には柳生川とその沖積面が広がっている。段丘は先端部分で南側に折れ、東側には浅い谷が入り、入り江状になっている(挿図1)。西の三河湾側は干拓地が広がっているが、干拓前には段丘崖の下にまで海がせまっていた。この段丘の直下や段丘斜面には縄文時代から続く貝塚が多く分布している。
