## 岐阜県史跡古川城跡の発掘調査について

三好 清超

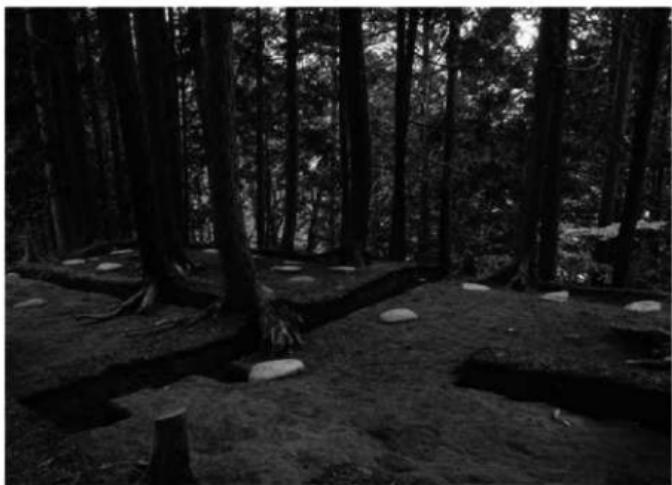
図3 主郭椎台での礎石建物検出状況（南東から）

調査では、表土直下に礎石と考えられる円礎が並ぶ状況を確認した(図3)。円礎は半間間隔と一間間隔で並ぶ部分があり、特に周囲となる北側列と西側列は半間間隔であった。一間の長さは一・八~一・九mと一定でない。また、表土直下には調査区南辺を中心にして黄色粘質土が広がる範囲があり、その下層に礎石が並ぶ部分もあった(図4)。南側の建物端は調査区外となり、礎石建物の全貌を知ることはできない。しかしサブトレンチ南端で半間間隔に並ぶ二石の礎石を確認したため、建物端の可能性も想定された。その場合は、五間×三間となるものと想定された。

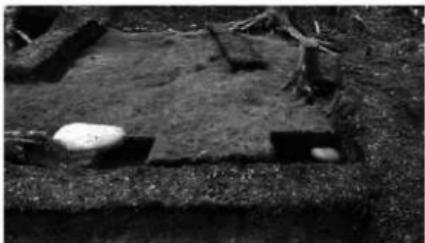
図5 黄色粘質土で礎石は埋まる（西から）

トレンチの平断面では、この黄色粘質土層により埋まる礎石と固定される礎石があることを確認した(図5)。上下二時期の建物があると想定され、上層はほとんど残っていないものと想定された。北側切岸へ拡張したトレンチでは、偏平な円礎が表土直下の崩落土に入る状況を確認した。主郭周囲に石垣等の痕跡は認められなかつた。出土遺物は、表土直下で近世期の瀬戸内美濃産の天目茶碗が出土し、礎石を埋めた土層から士師器皿が出土した(図6)。

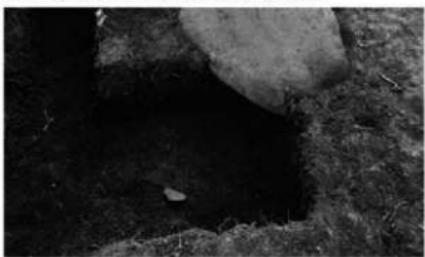
図6 磚石より下層で土師器皿が出土（南から）

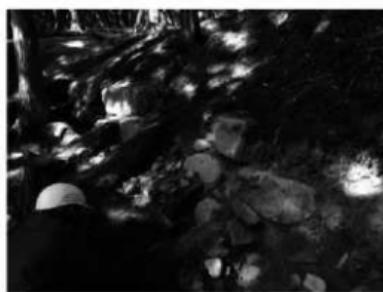
図7 虎口石垣発掘調査の様子（南西から）

表土直下に小礫群を検出。

調査では、表土を除去後に拳大の小礫を散乱した状況で検出した（図七）。トレーンチをさらに掘り下げたところ、これらの小礫を含む土層の下層より面を虎口に向ける1m近い石材を検出した。地表に見えていた石材の下に積まれた石材を確認した。さらに、これらの石材の下層からも拳大の小礫が認められた。この状況から、1m近い石材の上層の小礫を含む土層は、崩落した裏込め土と考え、石材より下層の小礫を含む土層

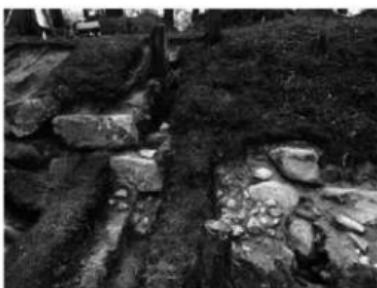
図8 石垣の上下層に小礫がある状況（西から）

下層は裏込め、上層は崩落してきたもの。

を石垣の裏込め土と想定した（図八）。なお、石材より上方で傾斜が緩くなるのは、崩落したためと考えられた。全てのトレーンチを掘削後には、石材が石垣状に並ぶ状況を確認した（図九・一〇）。虎口は東側に傾斜するため、段差が小さい西側では石材が一段、段差が大きくなる東側では石材が三段積まれている状況であった。遺物の出土はなかった。

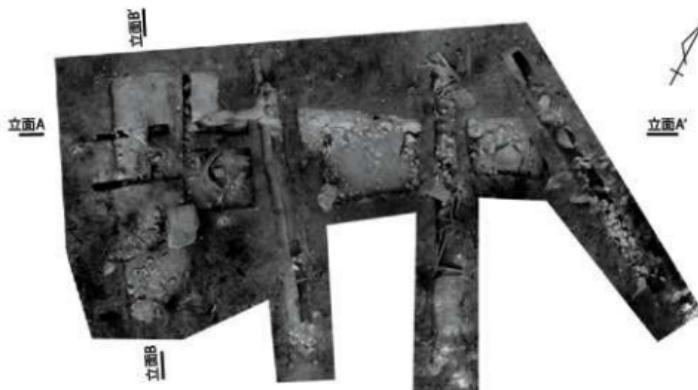
図9 虎口平面オルソ画像図

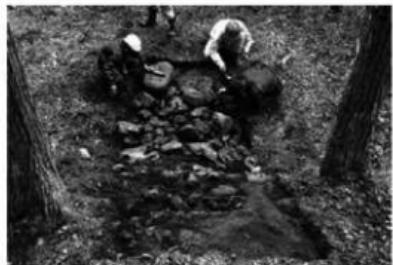
図11 切岸の下方で礫が散乱する状況（東から）

調査では、表土である腐葉土を除去した段階で石材が散乱する状況を確認した（図十一）。このため、表土に入る石材かを確認する」とした。大きな転石があり、全てを除去することはできなかつたが、面を揃える石材を確認した。またトレーンチ上方では、石材がないことを確認した。切岸に対し、下方にのみ石垣が残存する状況である（図十二）。

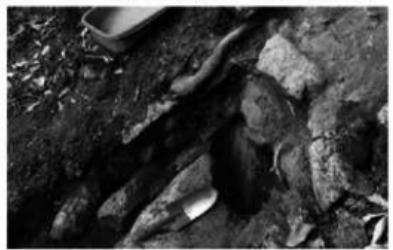
図12 磚の下層に石垣が残存する状況（北から）
