## 禁野本町遺跡2

公務員宿舎枚方住宅(1期)整備事業民活プロジェクトに伴う埋蔵文化財発掘調査報告書

2012年7月

公益財団法人 大阪府文化財センター

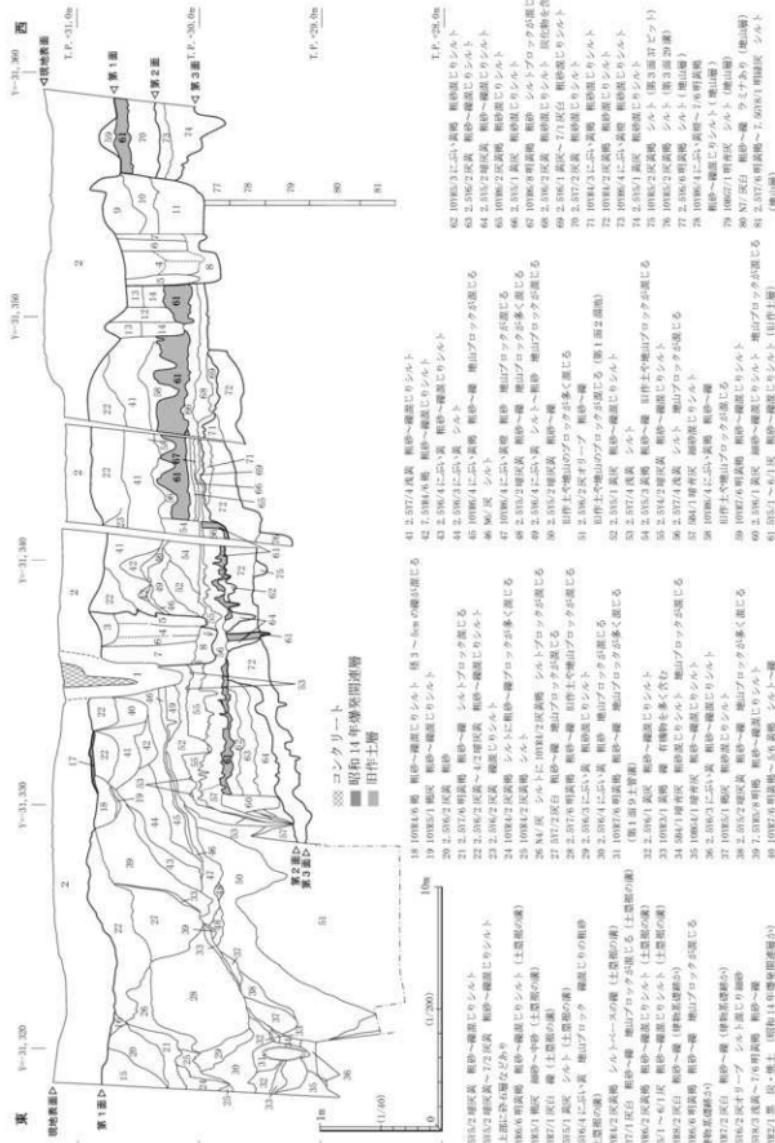
図11 5区 第1面

### 第1面（図11 写真図版3・8・9）昭和14年以前

**禁野火薬庫関係の遺構** 第1面検出の遺構のうちを、まず禁野火薬庫関係の遺構を報告する。

**土塁基礎**（図12） 5区南辺東部に位置するコンクリート基礎である。8区第1面20建物とした昭和11年授受の第4師団兵器部保管建物を囲む土塁のうち、建物北側の土塁の南辺基礎にあたる。基礎の上部は破壊されており、内部の鉄筋が露出している。表面には型枠の痕跡が比較的明瞭に残る。基礎の下方、フーチングよりも約20cm上方には、直径4cmほどの水抜き孔が0.7～1.2m間隔に開けられて

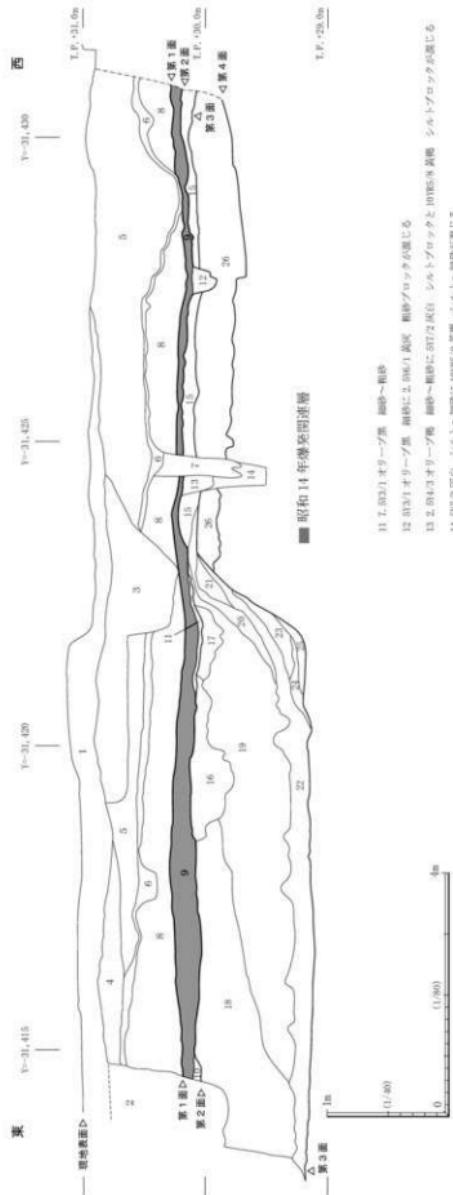
図21 7区南壁断面

**17～20枕木土坑（軽便軌道）**7区西端に位置し、南北方向に延びる。3～16枕木土坑よりもさらに残りが悪い。この軌道は、大正13（1924）年の「大阪陸軍兵器支廠禁野彈薬庫図」にはみられる

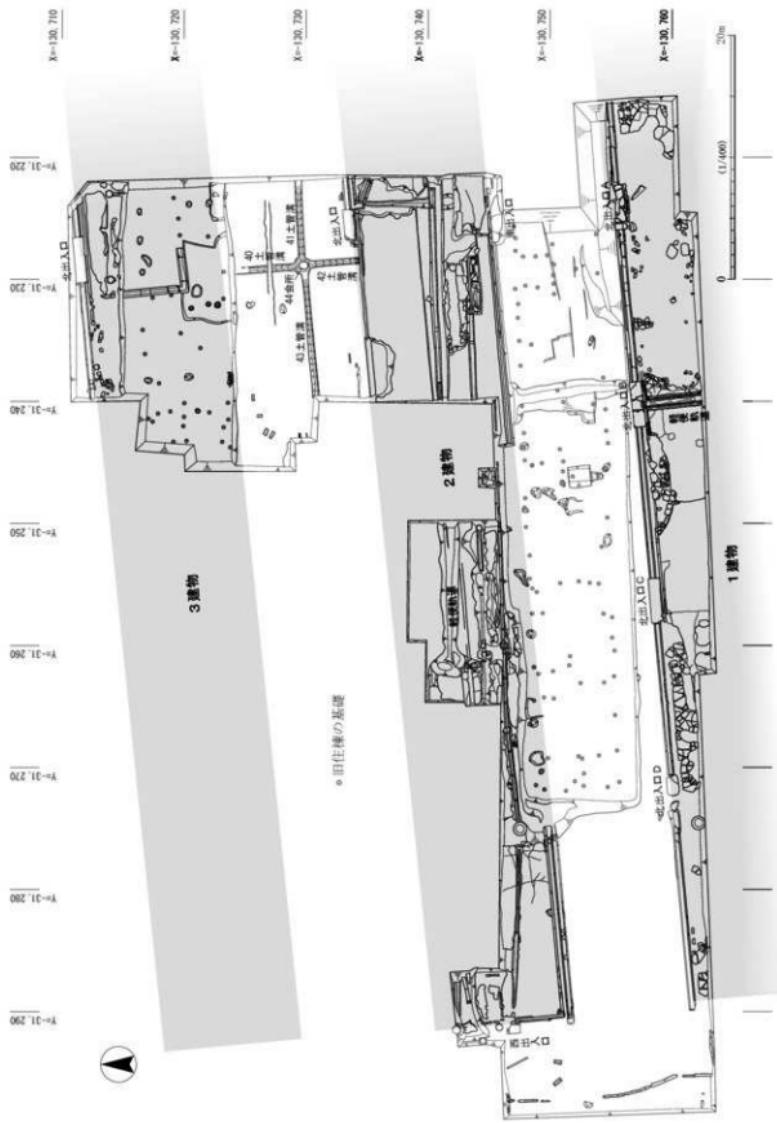
図 61 10区 第1面

## 第1面（図61 写真図版36-122～37-125）昭和14年以後

昭和14（1939）年爆発関連層の上の盛土のさらに上に設置されたコンクリート土間の検出面である。面の高さは、T.P.+30.4～30.7m。遺構として、倉庫や土管溝などを検出した。

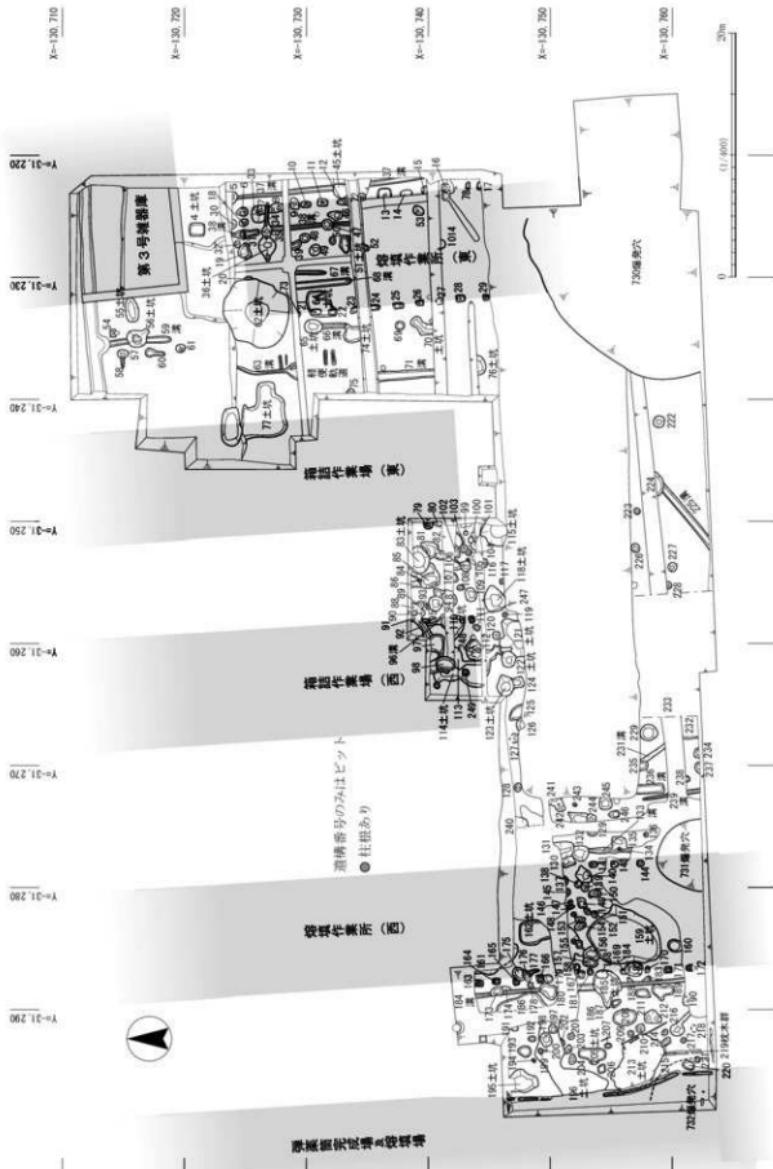
図 65 10区 第2面

第2面では、第1面で検出した倉庫以前の昭和12（1937）年に軍需動員に伴う臨時構築物とされる塩填作業場の掘立柱建物、軽便軌道に伴うと考えられる枕木などを検出した。ただし、昭和14年の爆発により生じた穴が多数あったため、これらの遺構はかなり損傷していた。

**爆発穴** 10 区第 2 面では、昭和 14 年の爆発により生じた穴も特徴的な遺構である。「事故発生直前ニ於ケル弾薬調製作業班ノ配置及完成弾薬格納状況要図」に「爆発ニ依リ生シタル漏斗孔」と記された漏斗状の穴が複数確認できた。このなかでも最大のものが 10 区南東部から 10 - 2 区にかけて検出した 730 爆発穴で、直径 20 m と記録されたものに該当しよう。なお、10 - 2 区では、第 2 面調査後一度埋め戻し、その後横矢板を設置しつつ機械掘削を行ったところ、その全域が直径 20 m の爆発穴内であることが判明した。また、10 区南辺西寄りの 731 爆発穴が直径 13 m の、10 区南西隅で上記の弾薬筒完成場並熔塙場内に想定される 732 爆発穴が直径 9 m の「爆発ニ依リ生シタル漏斗孔」に該当する可能性が高い。

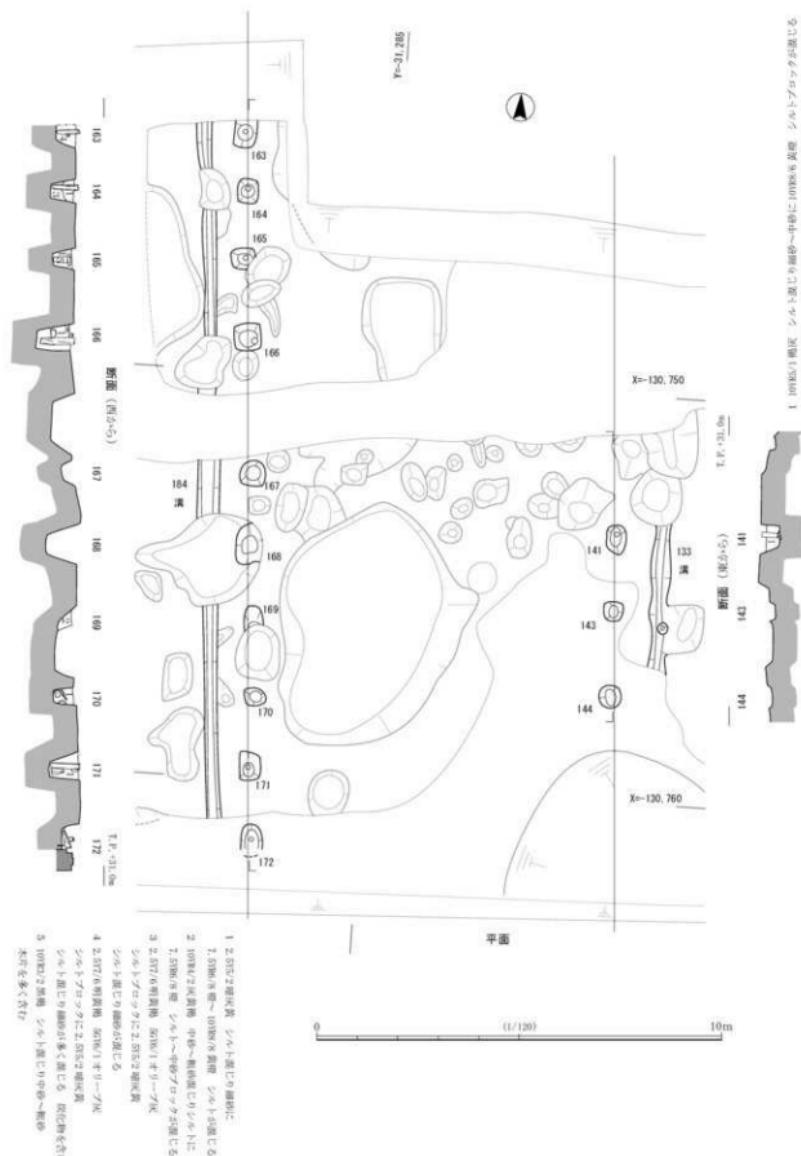
図66 10区 第2面熔填作業場（西）

**熔塙作業場（西）** (図 66 写真図版 41 - 137) 10 区西部に位置する。ピット (写真図版 41 - 138 ~ 142) から出土した柱材の存在などから、おおむね等間隔に掘削された 141・143・144 ピットが熔塙作業場の東辺、163 ~ 172 ピットが西辺に該当すると考えられる。この建物も上記『支廠歴史』に 630 m<sup>2</sup> と記されており、東西が約 9 m (5 間) であることから、南北約 70 m (38 間) と南北に細長い建物であったと推定できる。なお、昭和 14 (1939) 年の「事故発生直以前ニ於ケル弾薬調製作業班ノ配置及完成弾薬格納状況要図」には、この建物の南端に直径 13 m の「爆発ニ依リ生シタル漏斗孔」が記入されており、10 区の南辺でそれと思われる穴が検出されたので、10 区南辺がこの建物の南端に近いと推定できる。また、熔塙作業場（東）の場合と同様にその位置関係から、133 溝は建物東側の、184 溝は西側の雨落ち溝であったと考えられる。両溝とも、重複関係にある爆発以後の土坑やピットよりも古く、時期的に整合する。

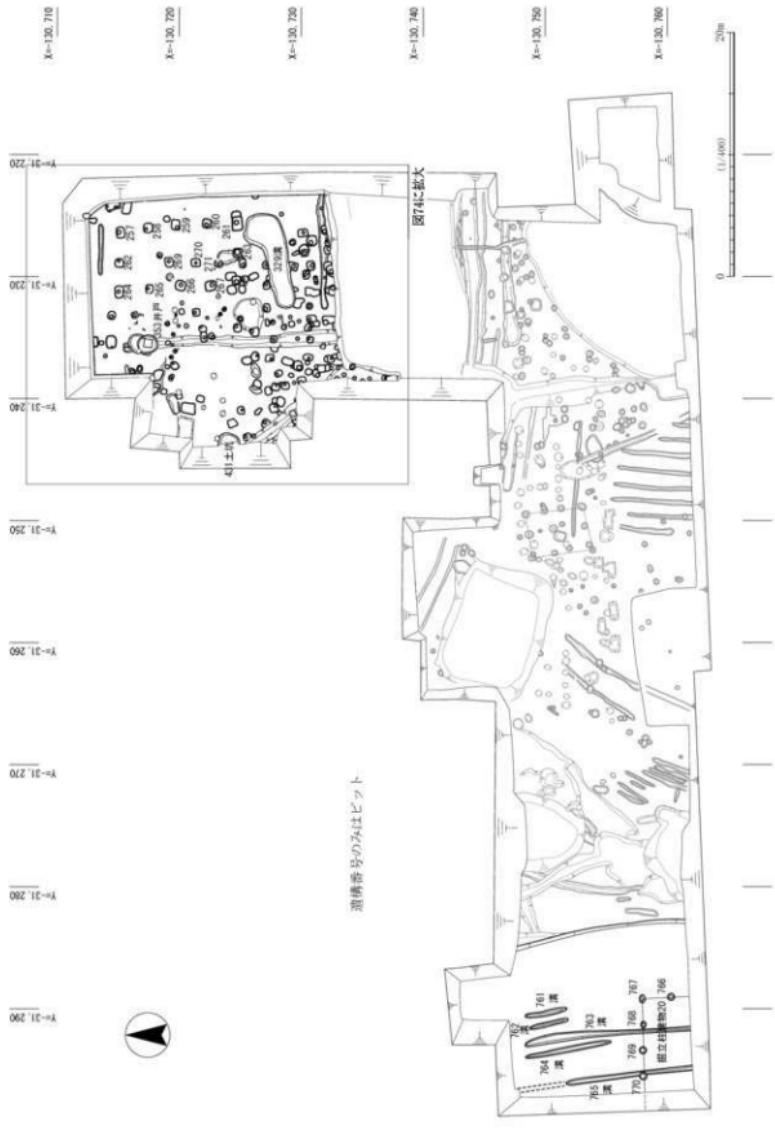
図 69 10区 第4面

#### 10区(A1棟)第4面(図69 写真図版43-148・149) 古代

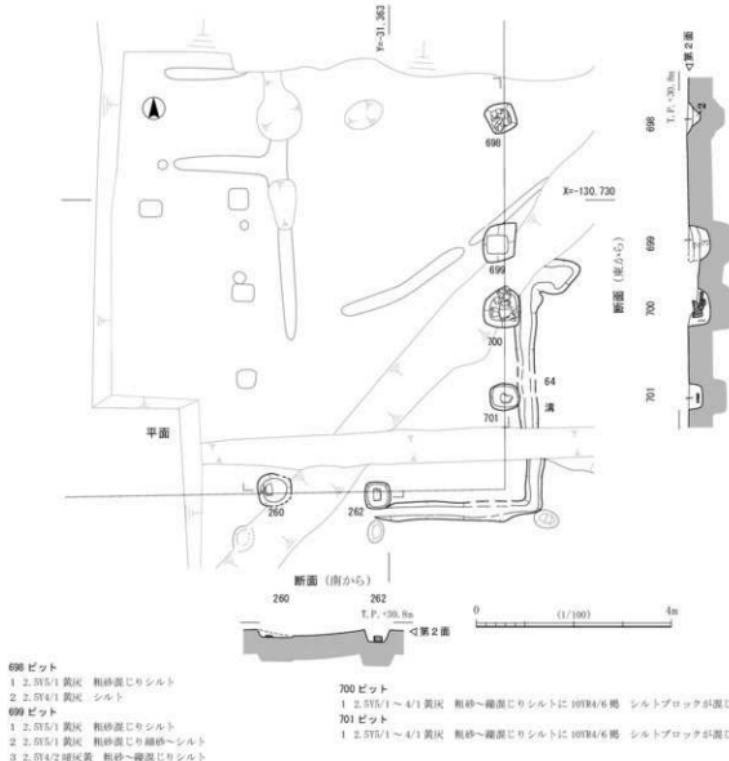
図97 11区 第2面男体憩所

明治29(1896)年10月から昭和18(1943)年9月までの禁野火薬庫の歴史を編年的に記した『分廠歴史』には、昭和14年授受の木造平屋建て人夫休憩所2棟で748.44m<sup>2</sup>という記事があり、これによると1棟は374.22m<sup>2</sup>(約113坪)となる。また、昭和17(1942)年の「大阪陸軍兵器補給廠方分廠新築増築概要図」では、北側の建物に**男体憩所**、南側には**女体憩所**と記されている。

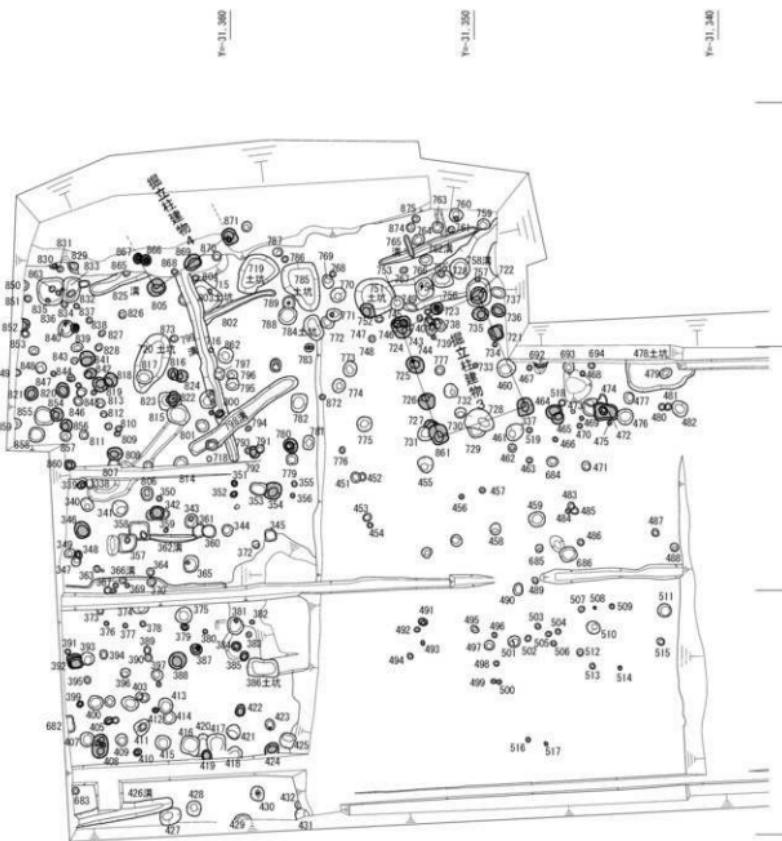
図 106

#### 第6面（図106 写真図版61・232～62・236）古代以前

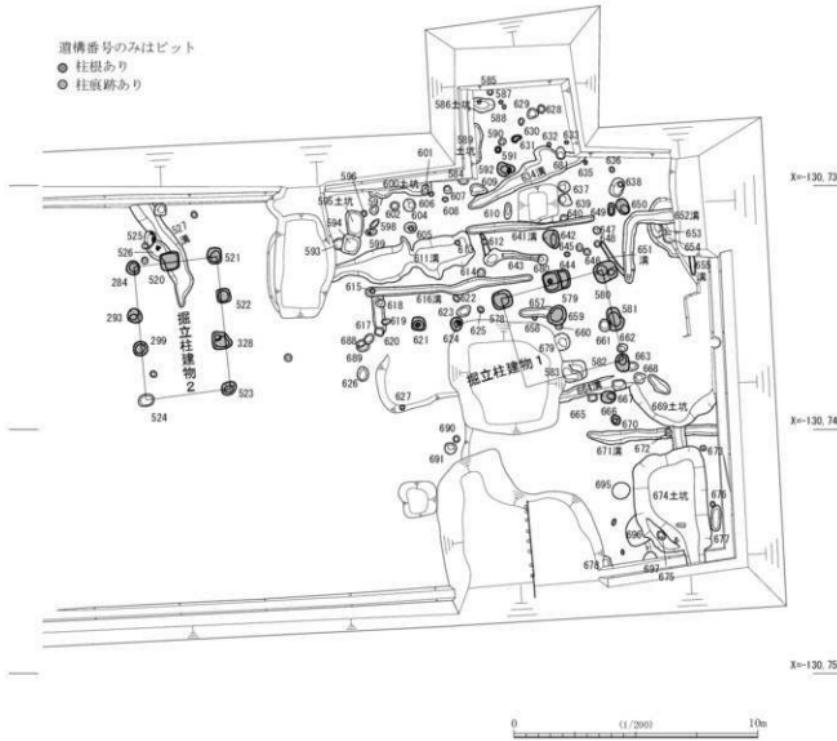
図 107 11 区 第 6 面掘立柱建物 1

**掘立柱建物1**（図107 写真図版63・237） 11区東部に位置する。南東部は攪乱されているが、主軸方位N76°E、桁行2間（4.2m）・梁行2間（3.9m）、面積16.4m<sup>2</sup>の掘立柱建物である。個々のピットは比較的大きい。建物内側の659・679・660ピットのいずれかも柱穴であるとすれば総柱建物となる。

578・580・581・582ピットから古代の土器細片が出土した。また、579ピットから弥生土器底部（図177・972）が出土したが、これは混入と考えられる。

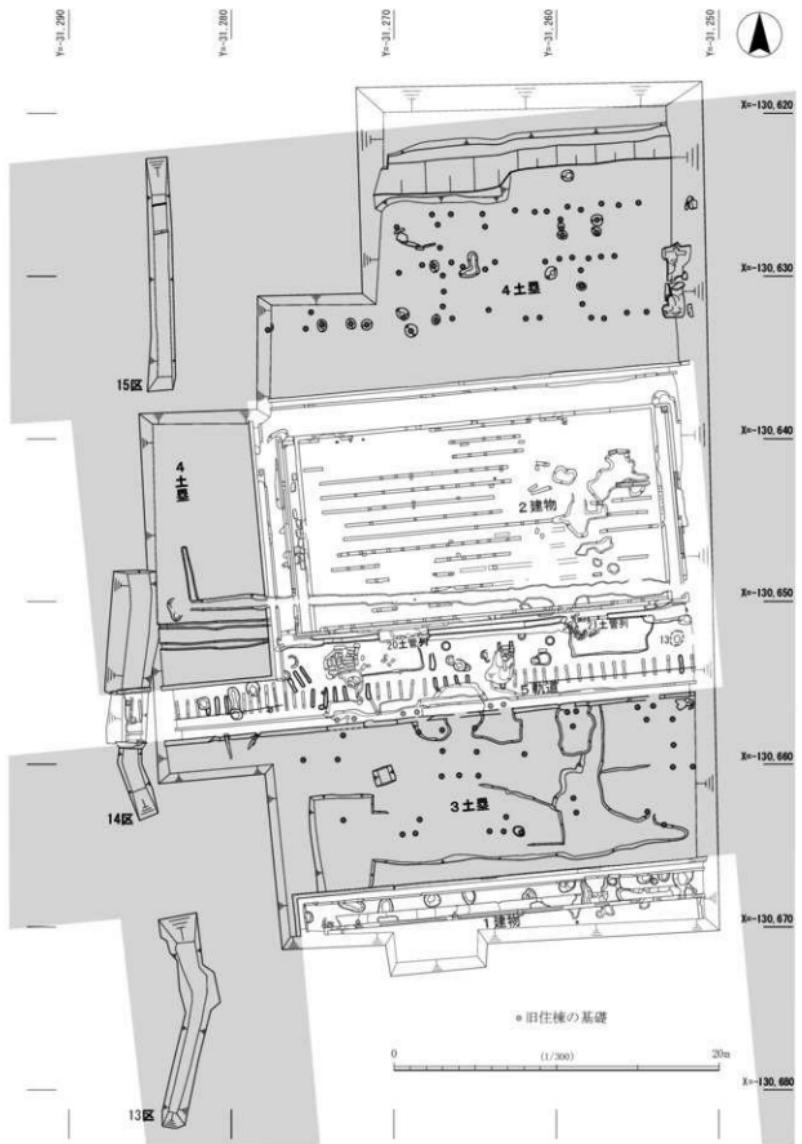
排水用の土管は、2建物の南側には5軌道の下層に、南北方向を基調とする22～24土管列が埋設されている。24土管列の土管のひとつを図131-45に掲げる。建物北東側の状況が不明だが、北西側では25・26土管列が2建物から北方にある4土塁南辺の側溝に向けて排水するように設えられている。それらの代表例として、比較的残りの良い25土管列(図117)を掲げる。

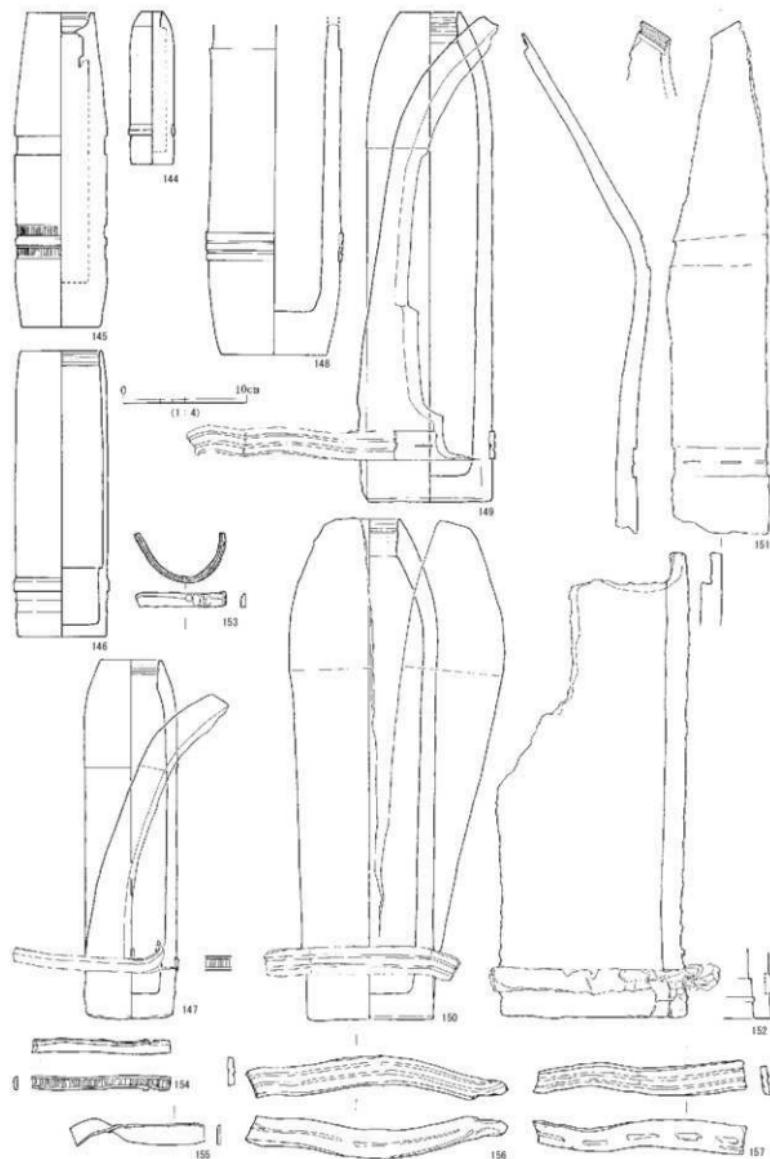
図 139 近代以降遺物 金属製品 (5)

**砲弾**（図139、写真図版83） 144～152は砲弾で、147は九四式七種榴弾、148は九一式九種尖銳弾、149・150は十四年式鋼性十種銃榴弾かと思われるものである。砲弾の破片は、底部片が60点ほど、先端破片が110点ほど出土している。弾底部径は、3.3cm～15.3cmまであるが、10cm台と6～7cm台が多い。10種、7種の砲弾に対応すると思われる。弾底部から弾帯までの距離は、2.0cm～7.9cmまであるが、3.3cmと3.5cmが多い。先端部のネジ切り幅は、1.1cm～2.5cmまであるが、1.9cmと2.0cmが多い。
