2 0 0 1

奈良
文化財
研究所

紀要

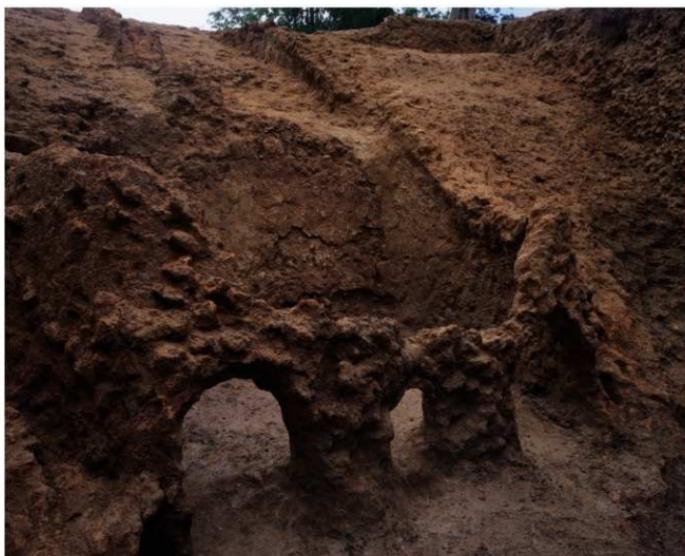
アンコール遺跡群 タニ廟跡群AG号窯の調査

写真上は発掘調査後の窯体を西から見た。全长6.5m、最大幅2.8mほどで、手前に焚口部の3カ所の孔が見える。左右の大形孔が骨を投入する燃焼用で、中央の小型孔が空気の調節用と推定される。

下の写真は、本窯で焼成された灰釉陶器である。小型の合子が主体で、写真手前の丸形合子と奥方の筒型合子がある。

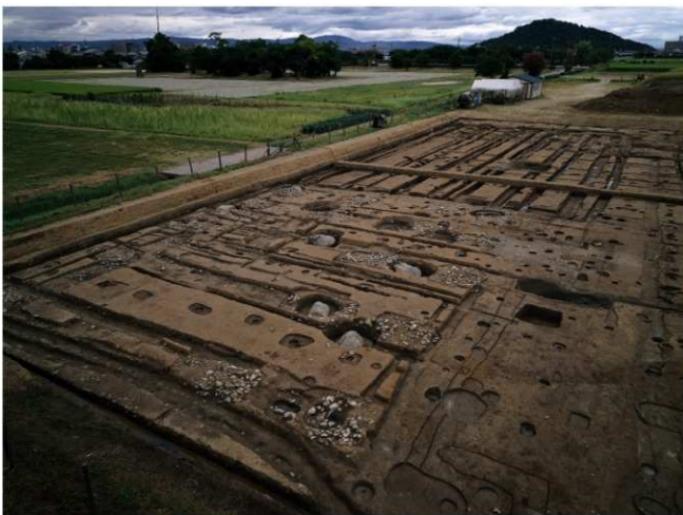
藤原宮朝堂院東第一堂（飛鳥藤原第107次調査）

藤原京では、60年前に日本古文化研究所が確認した朝堂院一帯の再発掘を一昨年から続けている。今回は東第一堂の北半部を調査した。

東第一堂は桁行9間、梁行4間の四面袖付礎石建物で、栗石を詰めた礎石側付御形や落とし込まれた礎石のほか、建設時と解体時の足場穴などを確認した。また、身前の棟通りには柱がなく、粧柱構造ではないことも明らかとなった。後方は大根殿土塹と耳成山。南東から。

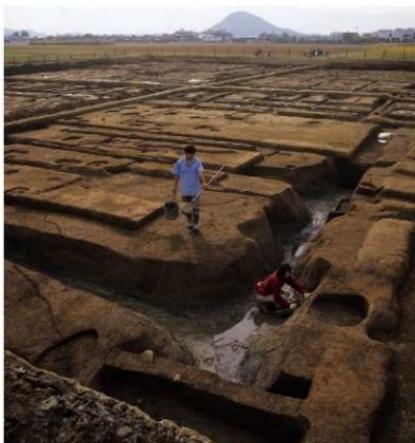
先行条坊の交差点（飛鳥藤原第107次調査）

藤原京の条坊は宮の建設に先立って設定されており、一前の第100次調査では、部分的ながら、さらに行先して道路側溝が存在する事実も判明した。

写真は、全般に施工された後半期の西条大路南側溝と東一坊間路両側溝の接続部分。第100次調査で北肩を確認し、運河と推定していた溝は、この四条大路の南側溝であることが確定した。遠景は帆振山。北東から。

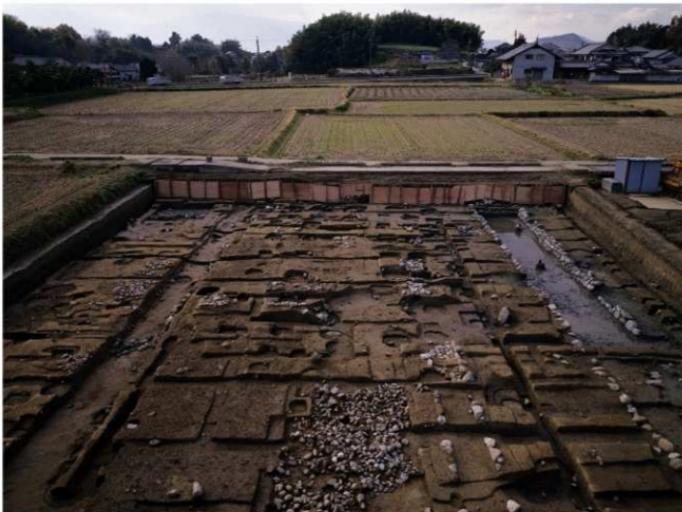
石神遺跡（飛鳥藤原第110次調査）

13回目となる石神遺跡の調査では、齊明朝の北限にかかる施設を確認した。この段階には、両側に溝をともなう東西溝が2時期にわって存在する。

写真右手の東西溝は、両期を通じて存続した幅北側の大溝。これに対応する南側の溝は、左手の東西溝から中央や右に一部石積みが残る東西溝に受け替えている。その後、天武朝には全面に整地がおこなわれ、北限はさらに北へ移動する。東から。

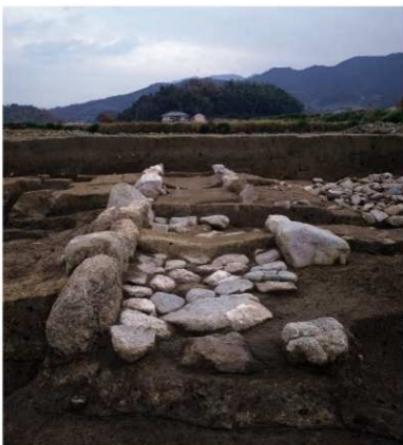
石神遺跡の石組溝（飛鳥藤原第110次調査）

この地域がもっとも整備された齐明朝後半の東西溝 SID3902。この時期の北限と推定される東西溝の曲筋を走る。黄色の山上による整地ののち、側石、底石の順で構築しており、溝内には、水が流れていることを示す細かな砂が堆積していた。西から。

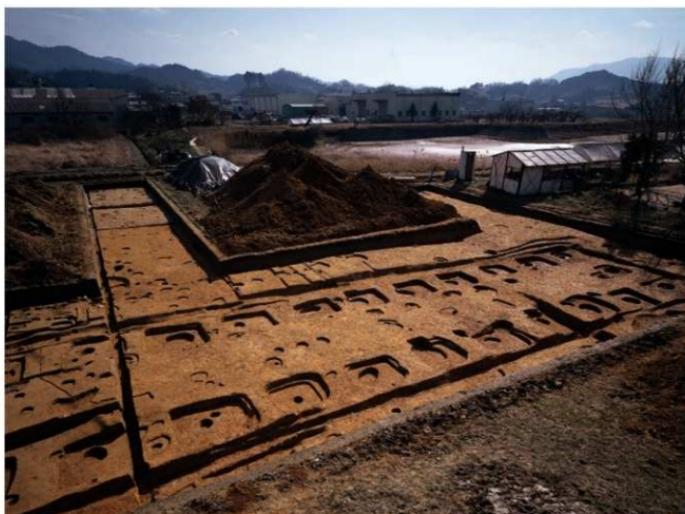
吉備池廃寺の僧房（飛鳥藤原第111次調査）

金堂の北側で、 11×2 間の掘立柱東西棟の僧房を確認した。柱頭形は一边1.5~2.0mの方で、深さ1.1~1.5m。建物周囲には、素振りの雨落溝をめぐらす。奥に見える吉備池対岸の2箇所の張り出しあは、左(東)が金堂基礎、右(西)が塔基礎である。北東から。本文76頁参照（撮影：井上直夫）

梁行2間の東西棟建物。東妻は調査区の東壁際にあり、西妻は調査区の西端付近で検出した。建物の全長は東西28.0m×南北5.4mで、柱間寸法は桁行約2.5m、梁行約2.7mを測る。柱掘形は、一辺が約1.5～2.0mの方形で、深さは個々で若干異なるが、検出面から1.1～1.5mほどである。東西の妻柱は、側柱にくらべて平面がやや小さく、さらに東妻柱は検出面からの深さが約1.0mと浅い。柱のほとんどは抜き取られているが、柱痕跡からみて、柱径は30～35cmと考えられる。

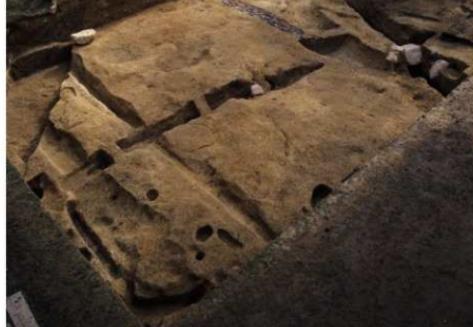
**西隆寺西面回廊の瓦積基壇底部**

写真はその検出状況で、落した瓦片が雨落溝に沿って散乱している。これを除去すると、構底に瓦敷が残存していた。北から。

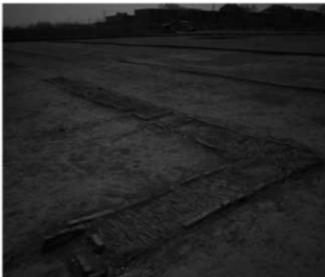
図2 建物1・回廊取り付き部の瓦散水（北東より）

建物1 東区北半で検出した大型の基壇建物。全体はL字形を呈し、周囲に廊道（犬走り）を巡らせる。廊道の外周は瓦散水とする（図2）。基壇の中に地下室2基、天井（庭院）2カ所を検出した。また基壇上面には複数の礎石（暗礎）がある。建物への入り口は基壇南西部と北面中央部の2カ所。北面入り口の西脇には北へ張り出す形で門衛所とおぼしき部屋が設けてある。

門・回廊 建物1の西南に、中央の南北道路と平行してはしる散水がある（図2）。これは西側を牆、東側を柱列とした回廊にともないものと考えられるが、柱列の痕跡はない。建物1に近い位置で散水と牆がとぎれる所が、牆に開いた門と通路部分である。門は間口3.2mで、地覆痕跡が明顯に残り、その両端に2個ずつ自然石の礎石を据えている。

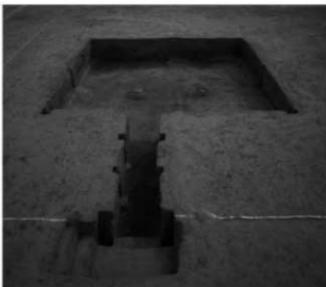
図6 地下室3（北より）

地下室3 地下室2と同様の構造を持つが、こちらは主室が広く、南北約6m、東西約7mある（図6）。上部構造は壁柱のほか、主室の東西に並べられた礎石2石で支えられている。

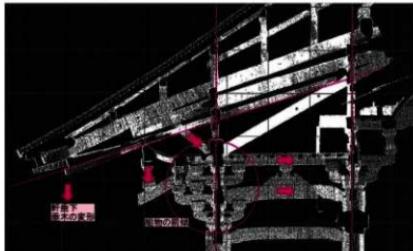
図28 軒通り詳細図

成果の検証 作成した図面を見ると、(1)多大な荷重による軒の垂下、垂木の変形。(2)側通り組物の前傾。斗、肘木は一体となり大斗下端を中心とした回転。(3)枯木受けを通して通肘木に水平力が伝達され、入側通り組物位置で大虹梁の反力を受け、組物が傾斜している破損状況が確認できる（図28・29）。

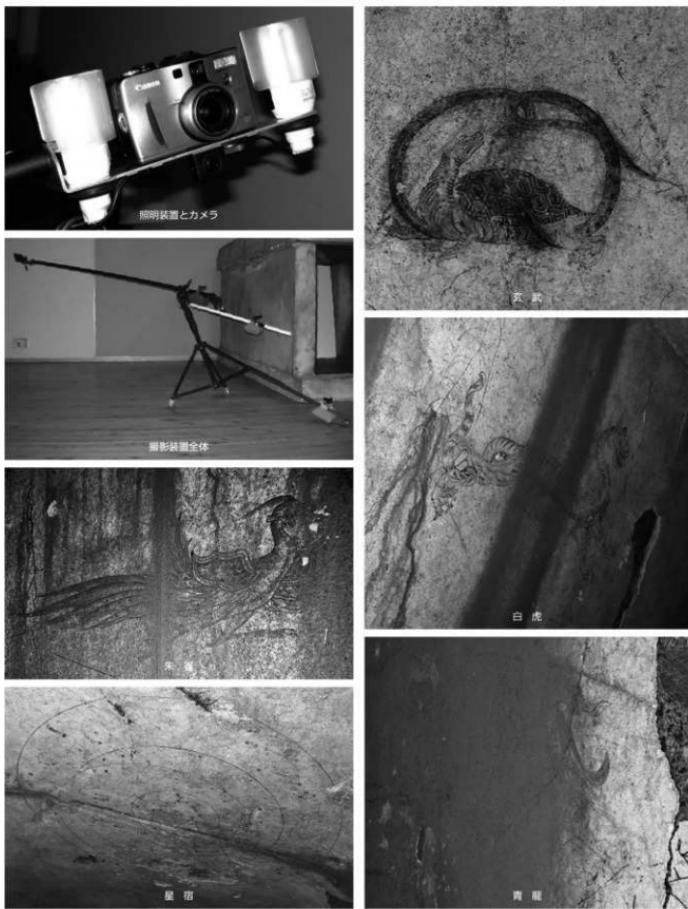
図35 キトラ古墳 撮影装置と壁画

本撮影は明日香村教育委員会の依頼でおこなった。撮影機材持入口などの制約から家庭用市販デジタルカメラを使用し、できる限りの高解像度撮影をおこなった。
本文20頁参照（撮影：井上直夫）

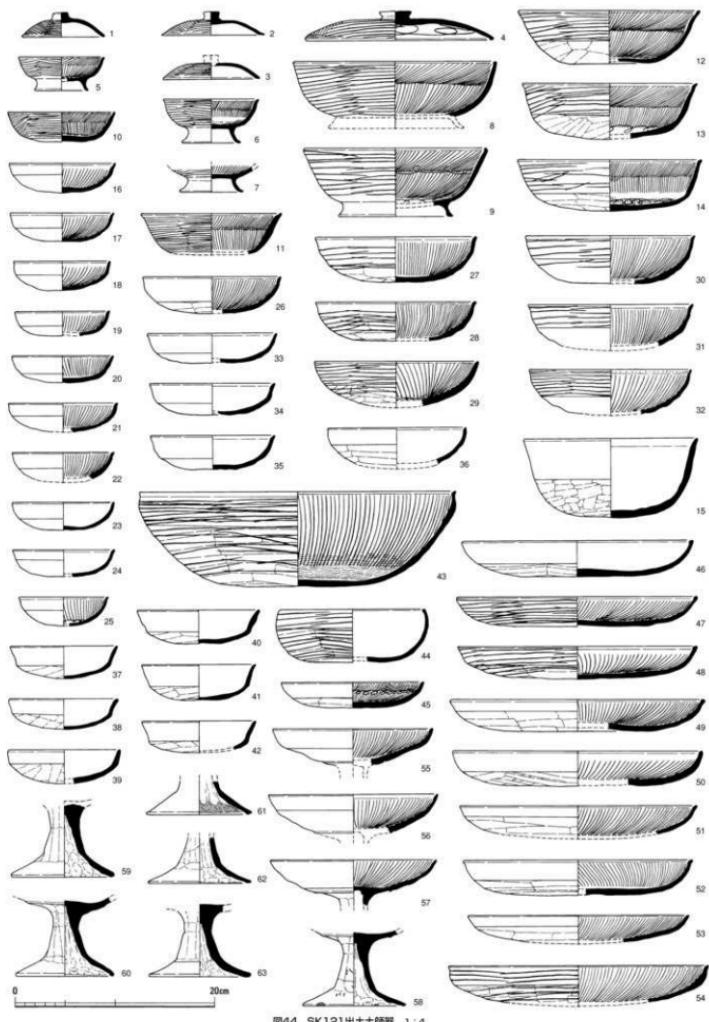
图44 SK121出土器物 1:4

は不明。16の底部外面には黒斑があり、29は厚手の個体で、他とは異質である。杯E（44）は深い器形で、b1手法で調整し、暗文は持たない。杯G（33～36）はa0手法で調整し、口縁端部は内傾する。杯H（37～42）はb0手法で調整するもので、口縁端部は外反する。38は底部外面に黒斑がある。皿A（45～54）は皿A I（46～54）と皿A II（45）に分かれる。調整は全てb1、b2手法による。皿A Iの口縁端部はやや肥厚するもの（46～49）と内傾するもの（50～54）がある。45は放射二段暗文に連弧暗文を加える。皿A Iの暗文は図示したものは放射一段暗文のみであるが、向きを違える放射暗文を三段に施す個体もある。54はやや厚手である。皿A（43）は口縁部直下を幅狭くヨコナデし、それ以下を削るb1手法で調整する。底部内面にはハケ目が残り、底部外面に黒斑がある。高杯（55～63）は55～57が杯部、58～63が脚部の破片で、完形に復せるものはない。杯部は内面に放射暗文を持ち、外面部はヨコナデで調整する。脚部は内面に絞り軋、脚部内面には指頭圧痕が残る。61の内面には布目がある。58の外面上には爪の圧痕があり、脚部には煤が付着する。倒立させて灯火器として用いたもの。ロクロ製土器（71～87）　SK121出土土器で特徴的なのは、ロクロ製土器が多数出土していることであり、杯B蓋の1点は既に概報で図示している。これらは須恵器の器形（71～74）と土師器の器形（75～87）を持つものがあり、いずれも丁寧なロクロ削り調整を施す。72～74は杯G・73は底部に焼成前の穿孔を持ち、同一個体の破片から図上復原した。71は杯G蓋で、頂部外面をロクロ削りする。75～81は杯Cで、杯C I（79～81）、杯C II（76～78）、杯C III（75）がある。84・85は杯B、82・83は杯B蓋。図示した蓋にはかえりがないが、かえりを持つ須恵器の器形の破片も出土している。86・87は皿Aで、86の内面には炭化物が付着する。

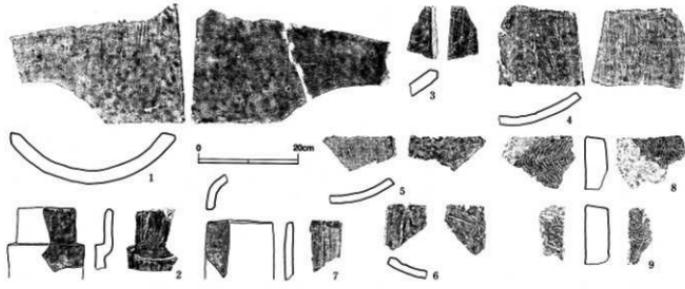
図47 川原寺SD367出土瓦等 (1~3 川原寺創建瓦、4~7 川原寺以前の瓦、8~9 瓦)

上層から出土した丸瓦の大半は玉縁式のもので、凸面をヨコナデし、凹面は布目をミガキで調整する。平瓦はタテ繩叩き目を丁寧にヨコナデですりけし、凹面もタテ方向に調整して布目を消し去ったものが大多数。凸面布目平瓦もあるが、数はごく少ない。これらが川原寺創建時の瓦。側面に打ち欠きをおこなった平瓦もある。このほか、行基式丸瓦や側面に分割破面を残すか、破面だけをヘラケリした7世紀前半の平瓦が少量ある。

中層出土平瓦は、川原寺創建平瓦が1点と、側面に分割破面を残した7世紀前半のものが2点ある。後者のうち、平瓦1点は上層の資料と接合する。丸瓦はおそらく7世紀前半のものだろう。

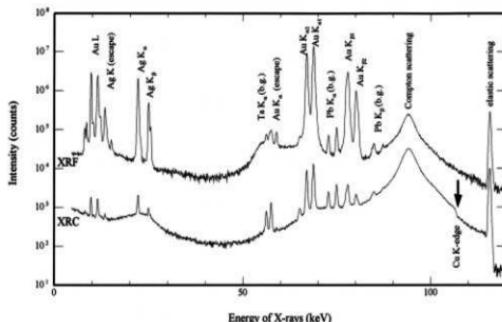
図54 八戸マキト3号墳出土耳環に対する高エネルギーX線分析の測定結果
上：低角入射による表面被覆材に対する高エネルギー蛍光X線分析(XRF)
下：芯材部に対する高エネルギー一コンプトン散乱X線分析(XRC)

XRFの結果から、この耳環は、銀を含んだ金の薄板で被覆されていることがわかるが、芯材の材質に対する情報は得られない。また、XRCのスペクトルに現れる蛍光X線ピークをみても、芯材からの情報は表面の金薄板で吸収されるため、ピークとしては現れていない。しかし、コンプトン散乱ピーク上に不連続点がエッジとして明確に現れ、9 keVであることから、Cu(1s)の束縛エネルギーに相当することがわかる。したがって、芯材の主成分が銅であることが明確に確認できることになる。今回分析した他の耳環に対してもほぼ同様の結果が得られ、今回測定した耳環の芯材はすべて銅が主成分であることがわかった。これまで、推定するだけであった金・銀製耳環の金・銀製薄板で覆われた芯の材質を、高エネルギー一コンプトン散乱X線分析法により非破壊的に同定することができたのである。

代表として八戸マキト3号墳出土の耳環に対する成果について述べる。この耳環は、6世紀後半の遺物であり、遺存状態は良好である。因みに、実験室レベルの非破壊的手法による蛍光X線分析では、金約73%、銀約24%、銅約2%という結果を得た。表面を被覆する金薄板はこのレベルの蛍光X線分析に対しては十分な厚さがあると考えられ、この分析値は金薄板の材質を示すとみてよいが、その下の中実芯の材質は窺い知れない。

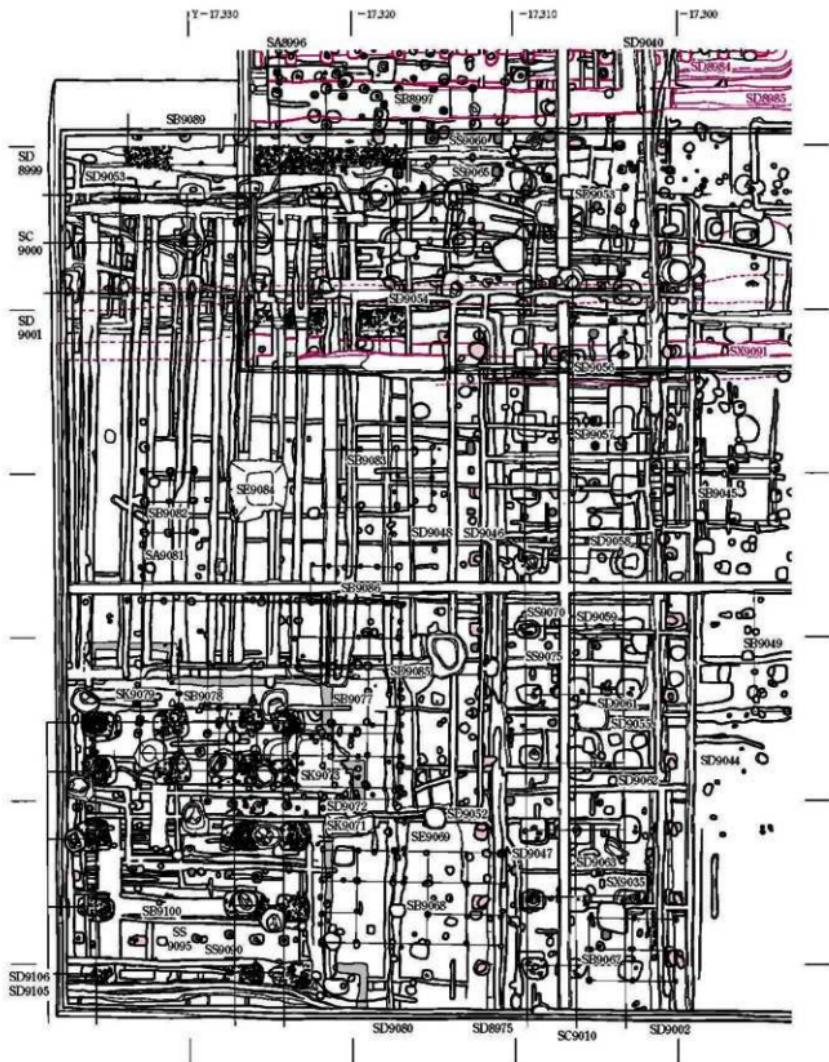
図57 第107次調査構図 1:300

東側柱と北妻の柱位置から約2m外側には、基壇の地覆石を据えた痕跡と考えられる溝がある。また、その一部に凝灰岩の粉末が残り、周辺から凝灰岩の切石も出土していることから、基壇外装は凝灰岩を用いていたと推

定される。この溝は、北側では西から 2 間目、東側では北から 2 間目と 5 間目で、約 2.6m 外に突出するが、これは階段の痕跡であろう。全体では、北面と南面に 1 箇所ずつ、東西と西面は 3 箇所ずつに階段がつくと考えられる。ただし、この据付溝はきわめて痕跡的ため、現状では以上のように判断したが、将来の建物南半部あるいは第二堂以下の調査を行って確定させるべき課題である。ちなみに、建物の周囲に雨落溝は確認できない。平城宮第二次朝堂院上層建物のように、周囲に螺旋敷きの散水的な施設があったのであろう。

基壇には、東西には柱筋をそろえて足場 SS9090 および SS9095 があり、重複関係から、SS9090 が建設時、SS9095 が解体時の足場と考えられる。SS9090 は建物の柱筋をはずした配置をとるのに対し、SS9095 では建物の桁行方向の柱筋とほぼ一致するものがある。

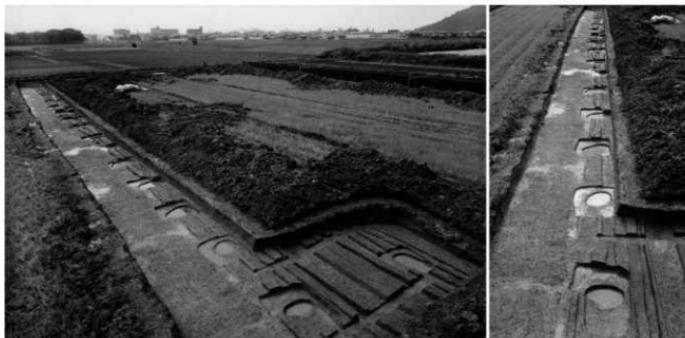
図62 立柱建物SB9410 (左:南東から、右:南西柱列 東から)

今回検出した建物SB9410は、東西棟建物SB2841の北25mの位置に並列して建てられており、桁行総長が等しいことから、東西の妻を揃えているとみられる。ところが、両者の桁行柱間数は、SB2841が11間、SB9410は10

間と異なり、柱間寸法もそれに応じて差がある。つまり、桁行總長29.3m(100尺)をSB9410が10尺等間の10間に割るのに対し、SB2841は11間等間(柱間寸法9.09尺)に分割したことが判明する。なお、SB2840は、桁行12間(柱間10尺等間)の總長120尺である。

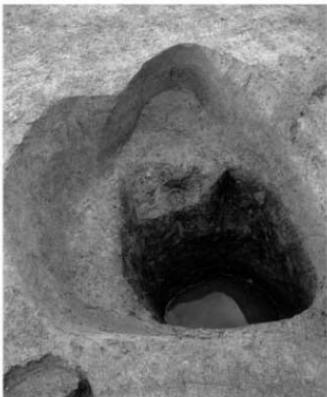
図71 土坑SK9153 (高妻から)

土坑SK9153 楕円形の平面で、北西壁の上半が東へ傾く傾斜。途中から垂直に落ち込んで円筒形となる特徴をもつ。形態的には、古墳時代の土坑SK9161に類似する。SB9130・9145・9155に囲まれるような位置にあり、これらに伴う水溜あるいは井戸であろうか。理土からは、飛鳥後半の土師器杯A・甌A・甌Cが出土。

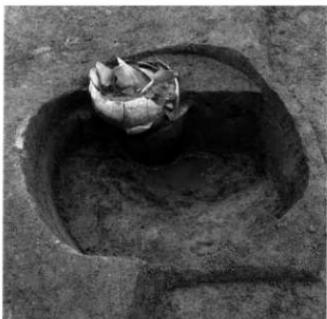
図72 土坑SK9184（西から）

土坑SK9184 長さ0.9m、幅0.7mの不整な長方形平面を呈する土坑で、検出面からの深さは0.35mである。周壁は、ほぼ垂直に立ち上がる。土坑の東北辺近くに、底部を欠いた土師器甌を正立させ、さらにその上に、土師器甌の胴部をかぶせた状態で埋めている。上部の土師器甌内の理土上に、須恵器甌Aの破片が落ち込むような状態で出土した。

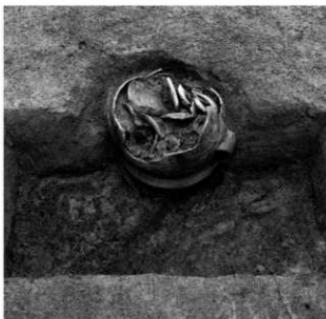
図73 土坑SK9186（西から）

立させた土師器甕を被せた状態で埋めている。甕内の埋土からは、須恵器杯B・蓋が出土した。

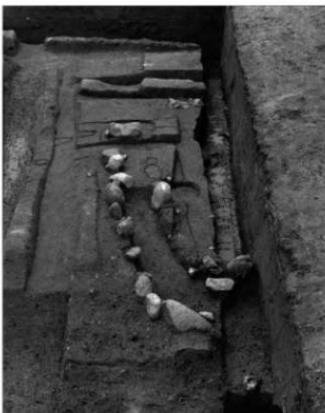
図86 中門SB320西南部の南北石組溝(2か所)

調査区の西南隅付近に、南北方向の石組溝がある(図86)。10~30cmの大なる自然石で溝の構石を形成し、底には石を敷かない。溝幅は約30cm、深さ約25cmである。この石組溝は長さ約2.5mでとぎれるが、南端でこれにつながるように、幅1.0m、深さ6~10cmほどの素掘溝が東にのびている。そして北に折れたのち、クランク状にさらに東へのび、溝は全体で方形に張り出すかたちとなる(SD321)。また、この北側にも、これとほぼ対称形をなす、素掘溝で区画された張り出しがある(SD322)。その素掘溝では、玉石の抜取痕跡を確認できる。

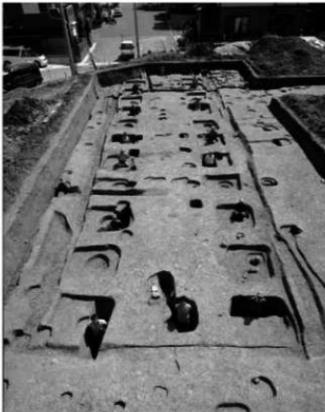
図88 大型掘立柱建物SB340（西から）

大型掘立柱建物SB340 調査区北方にある桁行11間×

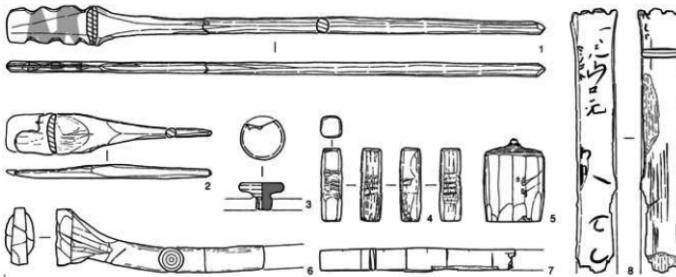
図102 第315次調査出土木製品 1:3

木製品・金属製品 SD3825を中心に、調査区全体で約2500点の木製品が出土した。図102に示したもの以外にも曲物、木筒状木製品、箱、くさび、簀、馬などのほか、籌木と思われる全長5~15cm、径0.5~1cm程度の簡単な加工を施した多量の繊板がある。

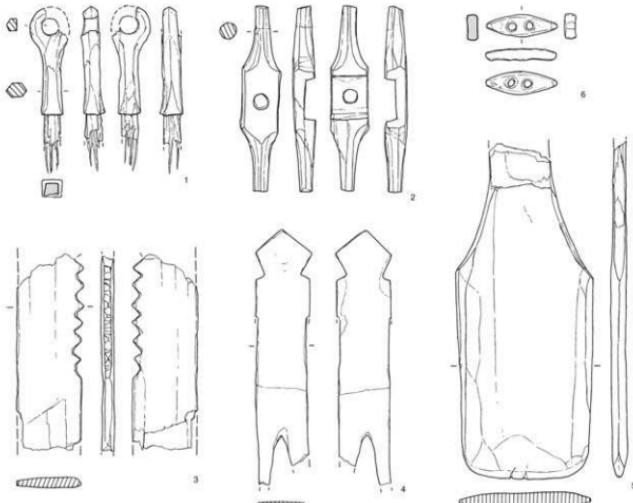
図110 第316次調査出土木製品・金属製品 1:2

木製品 南北溝SD3825A・B・C、東西溝SD12965理土を中心に、多量の木質遺物が出土した。加工痕があるものは1025点に達するが、製品として判別できるものは少ない(図110)。1は一端を円錐状につくり他端に棒をもつ。蓋金具の様子。SD12965出土。2は糸巻きの横木。2枚の板を十字形に相欠きで合わせるもので、一端に伴木への挿入痕がのこる。3は箆齒状木製品。幅3.2cmの木材の1側縁に鋸歯を刻む。身は扁平でなく、刻みをつける側にふくらみをもつ。4は人形。3~4はSD3825C出土。5は身幅6.4cmの大型の杓子。SD3825A出土。この他に多量の檜皮、木炭片が出土した。

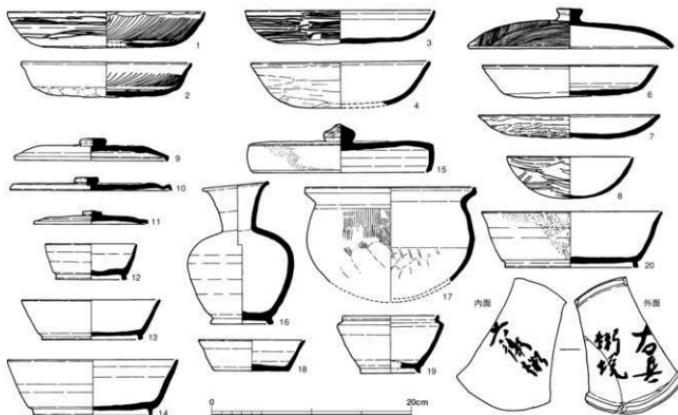
図111 SD12965(1・2)、SD3825B(3・4)、SD3825C(5~20)出土土器 1:4

土器 本調査では、調査区西半で合流する東西、南北各期の溝から、比較的良好な資料を得ることができた(図11)。以下、遺構ごとに説明する。

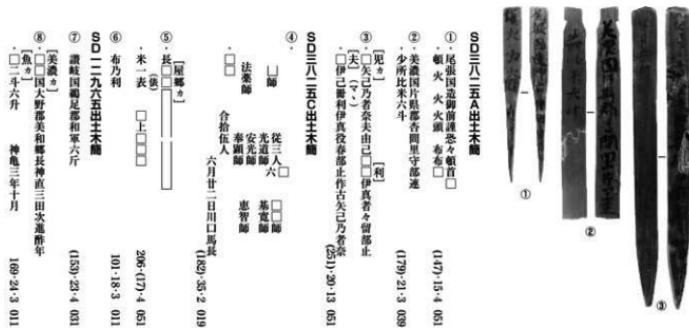
図113 第316次調査出土木簡 (番号は左の駄文中に対応)

①は表裏同筆で習書であろうが、尾張國出身の衛士などがその統率者である尾張國造(尾張通氏)に対し、いわゆる前白形式を残す古式を用いる注目すべき事例。③は難波津の歌の下の句まで記す珍しい事例。④は年紀はないが、大極殿で行われた仏教行事に関わるものか。

南北溝SD3825Aは、第92次調査で和銅6年（713）の紀年をもつ木簡が出土している（「平城木簡報10」）。今回は紀年の明らかな木簡はないが、②のような里制の木簡、①のような某御前云々という書式の木簡があり、奈良時代初頭という年代的位置付けは從来の見解と変わらない。⑧は今回の調査で唯一の紀年鉢木簡で、園池SG8190南堤の築造・南北溝のSD3825AからSD3825Bへの付け替え・東西溝SD12965の新設の時期をおさえるための重要な資料となる。

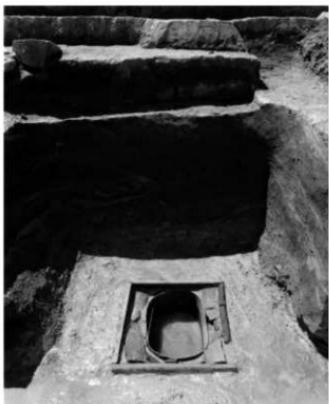
図125 SE7790基底部検出状況（北より）

基底部には、長径65cm、短径45cm、高さ25cmの楕円形の曲物を埋め、上辺に高さを揃えて両端に仕口をつくった棒材を方形に組み囲んだのち、曲物と棒本の間に平瓦の破片を敷きつめている（図125）。曲物内からは、横樋が1点出土した。

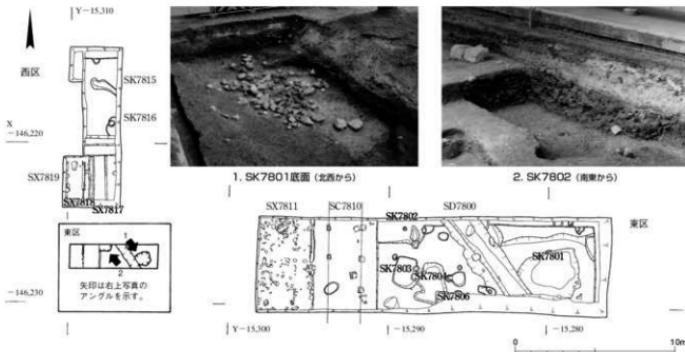
図129 第317次調査直構平面図(1:250)と主な遺構の検出状況

SC7810 盛土直下で検出した南北方向にびびる2条の礎石列。旧庁舎の建物間を結ぶ渡り廊下の礎石で、ほぼ原位置をとどめる礎石を3箇所、移動した礎石2箇所、抜取穴1箇所を検出した。礎石はすべて片麻状花崗岩製

で、西側列の2個は、上面一辺約15cm、東側列の3個は上面一辺約30cmのいずれも方形に整形したもの。礎石の心々間距離は、東西方向（梁間）が約2.1m、南北方向（桁行）が約1.9mである。

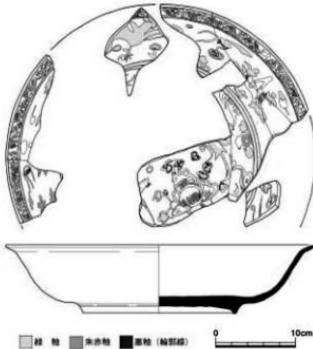
図132 SK7801出土吳須赤絵双面大皿 1:5

呉須赤絵の大皿（図132）は1963年の調査と合わせて2個体が出土しているが、いずれも火災によって色彩が失われている。近年、福建省漳州窯や界環塗集落遺跡の調査によって、いわゆる「油頭陶磁器」の生産地と消費地の様相が明らかになりつつある。今調査におけるSK7801より出土した輸入陶磁器は、この時期の一部の華やかさを物語るだけでなく、投棄された年代がわかる点、青花や染付などの多様な陶磁器が一括で出土している点でも資料的価値が高い。
（神野 恵）
石製品・金属製品ほか 主なものにSK7801出土の「陀仏」の文字の残る石碑片、蓮弁を刻んだ合石片などがある。このほか、旧宇舎解体時に出土した鉄釘、銅線、鉈鋸用の楔子も多数出土した。
（次山 順）

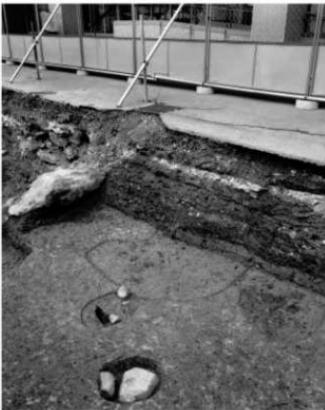
図135 銅破片・鉢等出土状況（南東より）

銅破片・銅滓 銅破片は粒状を呈するものが中心である。表面は酸化して緑青となっているが、赤銅色を呈する部分が残存している部分もある。製品の一部分を構成するものはないと思われる。銅滓は径1~2cm程度のものが多い。炭化物等の焼着が認められる。

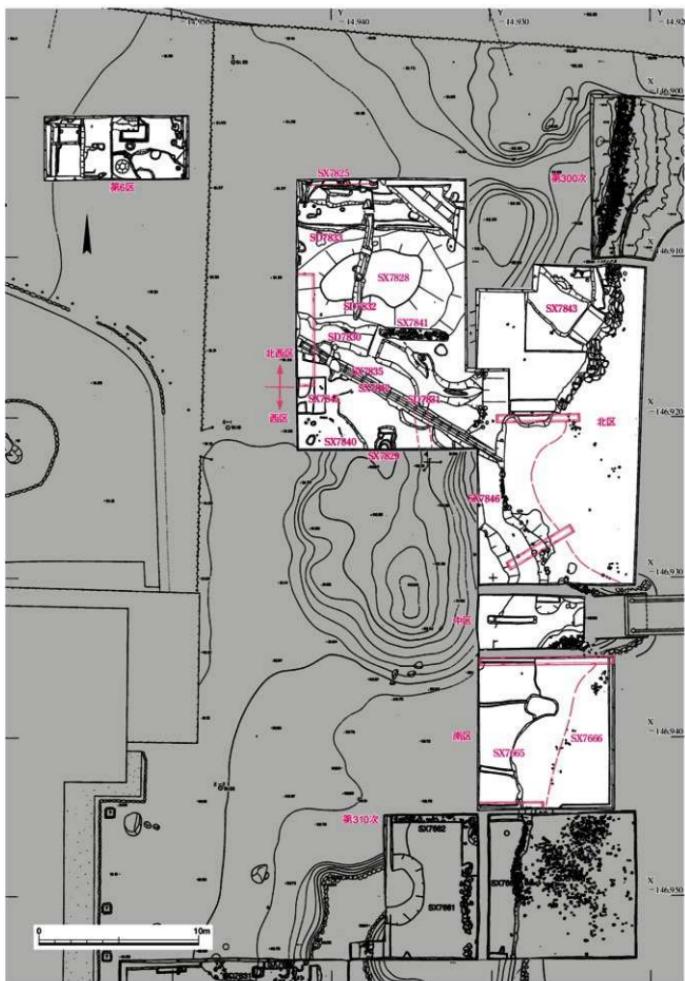
図143 第318次調査地図平面図 1:2500

検出した遺構は4つの時期に分けられる(図143)。Ⅰ期は中世、あるいは中世以前に測る可能性もある。Ⅱ期は「真景園」に描かれている時期の状況で、造営年代は近世以前に測る可能性もある。Ⅲ期は近代で、西小池が埋められ、奈良ホテルの建設に伴い大規模な土地造成がおこなわれた時期であり、明治時代と考えられる。Ⅳ期は現代である(図版7参照)。

められたと考えられる。整備後の、現在の汀線を、図143中に点線で示しておく。

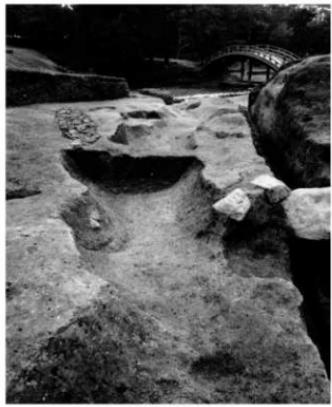
図144 北西区 溝SD7830(北西より)

SD7830・SD7831 SD7830は素振りの溝(図144)。幅約1.5m、深さ最大0.8mで、長さ約13m分を検出した。東大池の西岸から始まり、緩やかに蛇行しながら北西に続く。底面は北西方向に少しづつ深くなっていくが、西端近くでは再び浅くなる。水が流れていた形跡がないため、水路としての機能はなかったとみられる。

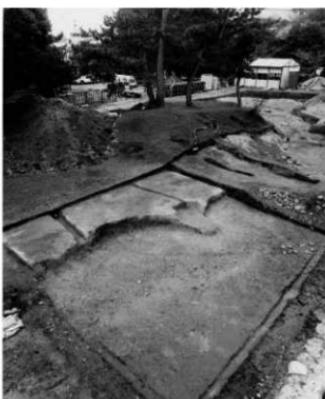
図147 南区池跡SX7855(南東より)

SX7665 反橋の南側から第310次調査区へつながる池岸(図147)。第310次調査区と異なり、渡岸石ではなく、勾配が急で垂直に近い。1938、1956年作成の実測図でこの岸の平面が確認できるため、1974年頃の整備の際に理

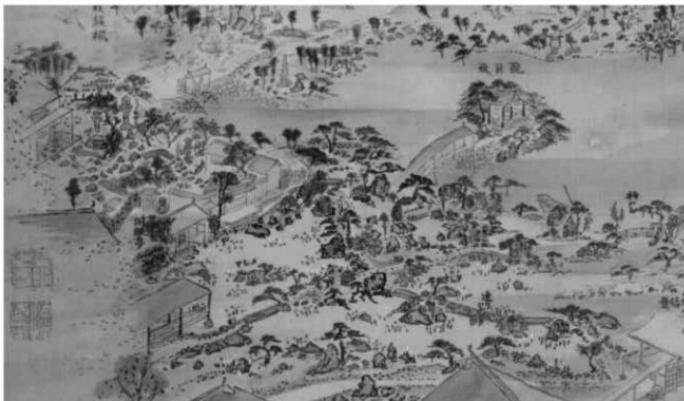
図148 「大東院四景圖」 森家藏(部分)

②『真景園』(図148)には、反り橋の北西に、東大池と西小池の間に水路状の溝が描かれており、この溝が両池をつないでいるかのように見える。今回検出した溝状遺構SD7830はこれに相当するものと考えられよう。しかし、検出した溝状遺構には水が流れたり溜水した形跡がなく、東大池につながっていない。また、溝底の標高は東端が最も高く、西に向かい不規則に傾斜している。こうした点を重視すれば、この溝はSD7831とともに「枯流れ」(作庭技法の一つで、実際には水を流さずに水流を表現したもの)の遺構とみられる。

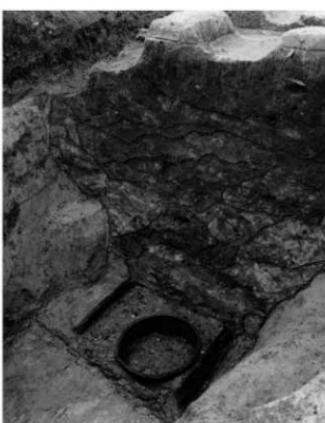
図152 SE865検出状況（北東より）

SE865は、井戸枠抜取穴中より井戸枠材が多量に出土した。また、最下部には、水湧かし用の曲物（径44cm、厚さ0.7cm）が原位置のまま残存し、底には径2~3cm程度の小縫を數き詰め、その周囲を、半裁した丸太の先端に切り欠きを作り、ほど組みした枠材で区切っていた（図152）。東側の枠材は抜き取られていたが、四方を同様な枠材で囲んでいたことは間違いない。南北枠材の間隔は77cmである。また、年輪年代測定により、抜取穴中から出土した檜井戸枠材の1点は731年伐採であることが判明し、同じく抜取穴中より軒丸瓦6230Ab（瓦Ⅲ期前半）が出土した。

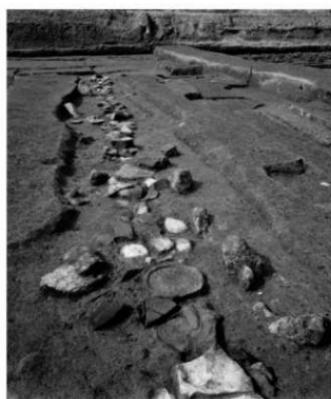
図159 SX923検出状況（東より）

SX923 西面回廊の基壇の入隅から北へ2間目の中央を抜ける暗渠。幅約0.5m、深さ0.2mの掘形が残り、6.7m程検出した。西面回廊の東雨落溝を受けており、溝底は西側（回廊の外）に向かって傾斜し、石や磚、西隆寺造営終盤期とされる軒丸瓦6237B型式を敷く。蓋石は残らないが、一部に凝灰岩の鋪石が残る（図159）。

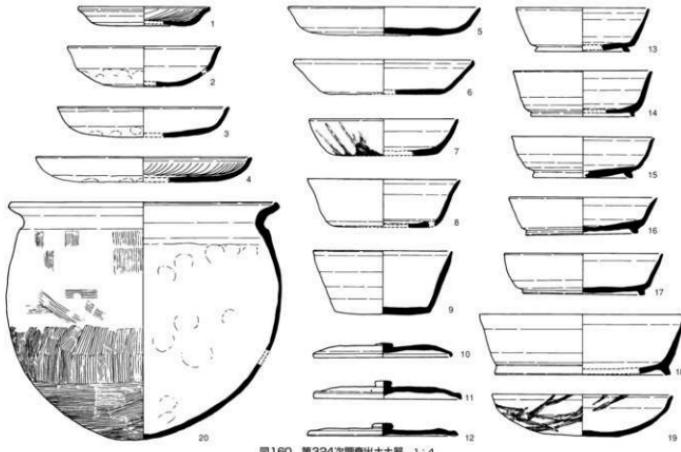
図160 第324次調査出土土器 1:4

出土土器・土製品 今回の調査では整理用コンテナにしで約60箱の土器が出土している。そのなかには古墳時代前期、古代、中・近世、近代の土器、陶器があるが、大半は西隆寺回廊造営時の基礎上となった茶灰色砂質土層から出土した奈良時代の土器と須恵器である。ここでは茶灰色砂質土層出土の土器のうち、供膳形態の器種を中心に図示した(図160)。
