史跡上野国分寺跡

—寺域確認発掘調査概要—

1980

群馬県教育委員会

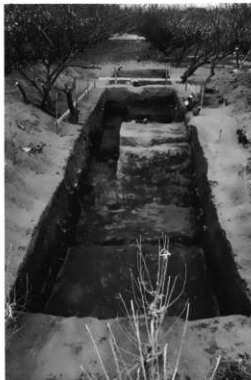
Pl 2. 第1トレンチ全景

S92m～108m、E56m～59mに設定した寺域南辺確認のためのトレンチである。南辺を画する築地跡と建物基壇跡が検出された。

築地跡はS96m～101mの地点に位置し、基部巾4.83m、上端部（現況）1.49m、北側寺域内地山よりの比高1.38m、南側寺域外よりの比高1.82mである。南側でローム層を削り出し、その上に黒褐色土を積み、さらに上端近くではロームを混じた褐色土をのせている。版築等によりつき固めることはせず、築土のしまりはそれほど強くない。犬走り、柱穴等は確認できなかったが、北側基部に、巾40cm程の小溝が走っている。

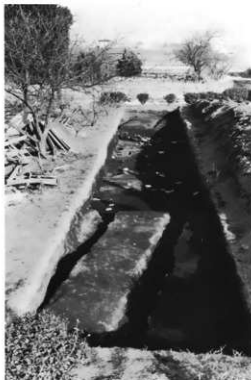
PI 4. 第5トレンチ全景（西より）

E108m～132m、N21m～24mに設定した寺城東辺確認のためのトレンチである。

二棟の建物基壇跡を検出した。

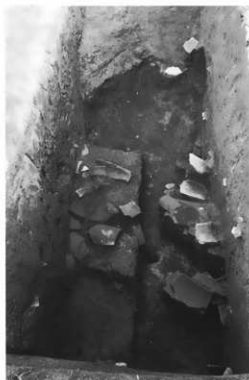
PI 7. 溝状遺構内瓦出土状態

溝状かと思われる遺構は、S105.5m以南で東西にのびようである。現地表から1.8m程の深さで、底部近くに瓦の大破片が捨てられたような状況で出土したが、国分寺と直接の関連を持つものかは不明である。

遺物は築地周辺と溝状遺構内に集中し、特に後者では軒丸瓦はじめ多量の瓦大破片、完形の須恵器環、三彩片が出土した。瓦片は底部近くに集中するが、須恵器環、三彩片は遺構埋土の中位以上のレベルで出土している。

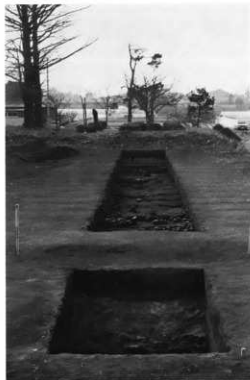
PI 8. 第11トレンチ全景(東より)

E 2 m～W26 m、S12 m～15 m、塔跡の東に設定したトレンチで回廊跡の検出を目的としたものであるが、検出されなかった。

遺構は、E3.8 mから東へ落ちこむ南北方向に走る溝と、W3 m～W1 mで鬼高期終末かと思われる住居跡を検出したのみである。住居跡は、今回の調査では完掘できなかった。

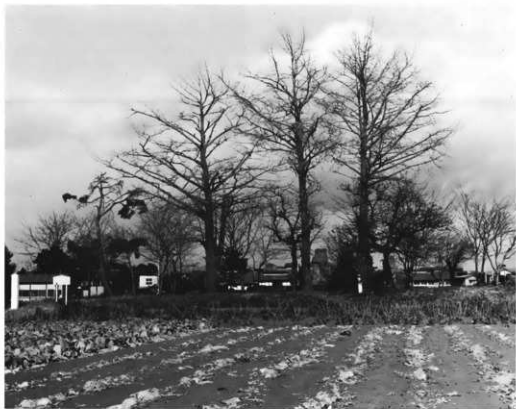
Pl 15. 塔跡全景

金堂の西南に塔址がある。15個の礎石が今も残る。推定方向は、約 $N-1^{\circ}22'-W$ となり、南辺築地とは直交しない。心礎の現高（石碑を立てる際礎石上部が削られているが）と第11トレンチで検出された旧表土面との比高は約1.9mである。基壇南側は、明治の頃宗教団体がここを道場として使用した際に盛り土したものとも考えられ、当初よりこのような大基壇を有したと断ずることはできない。地元で、「塔は東に倒れた」といわれるとおり、西側に設定した第3トレンチでは瓦の出土がほとんどなく、東側の第11トレンチで多量の瓦の出土をみていることも注意すべきであろう。
