奈良國立文化財研究所年報

1977

奈良國立文化財研究所

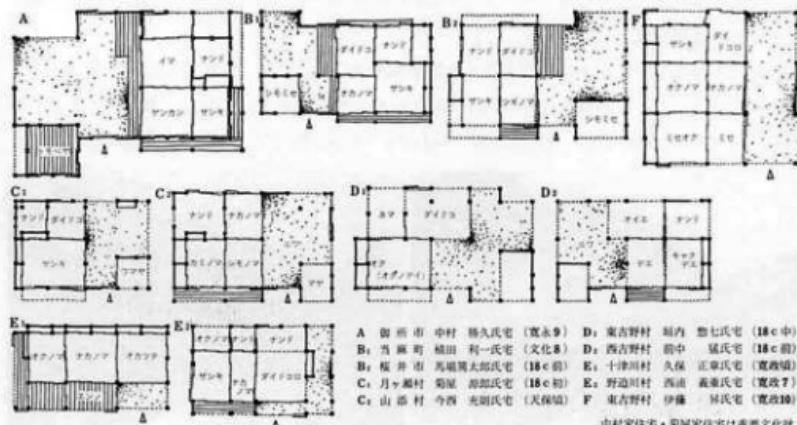
第5図 奈良県民家の平家・復原平面図

でもうべき平面（E型）と、それ以外の地域での構造・外観・屋敷構などによって奈良県の人文地理上の3地域にはほぼ対応してわけられる前座敷型の平面（B型～D型）とにわけることができる。すなわち、B奈良盆地（図B₁, B₂）C奈良盆地の東部山間地（図C₁, C₂）D奈良盆地の南・吉野地方（図D₁, D₂）E吉野地方の南山間地（図E₁, E₂）の4地域である。この他に町家（F型）がある。この分類と前掲（1）～（10）の分類の対応関係は、（1）がA型、（2）（3）がB型、（4）（5）がC型、（6）（7）（8）がD型、（9）（10）がE型である。

B型～D型の前座敷型の平面をもつ一般農家では17世紀に遡る2間取・3間取の造構はないが、18世紀前期の例があり、古式な間取として興味深い。すなわち、上層農家の早い時期の4間取とは別系統として、一般農家では前座敷型2間取・3間取があり、それを前身型式として18世紀末から19世紀初にかけて4間取へと移行していくことが考えられる。C型・D型では3間取から4間取への移行を裏付ける江戸時代前期の3間取民家がある。B₁, B₂の間取は奈良盆地の各地に広く分布し、近世を通じて続いた奈良県下の代表的な間取である。B型の農家は大阪・河内、京都・南山城にまで分布している。B型の喰違い4間取はB₁のように梁行に喰違うのが通常であり、一方C型・D型では桁行に喰違うのが普通である。ダイドコロに注目すると、B型ではダイドコロから土間に板縁を張出しが、C型には板縁がなく、D型ではダイドコロは土間に張出した一室として設けている。

屋敷構を見ると、B型では主屋の前に門屋があり、これに連なる納屋・土蔵などが建ち並び、中庭を取締む。C型～D型では、主屋と納屋・土蔵が1棟づつ並んで建ち、その前に庭をとる。主屋規模も屋敷規模もB型がC型・D型よりも一般的には大きい。

構造についてみると、A型～D型は桟首構造で、このうちD型には棟東が立つ。D型のうち

伊賀藩に属していた曾爾村・御杖村などでは土間上の梁組に特徴があり、伊賀地方の農家の系統と考えられる。E型は和小屋組である。

E₁は十津川地方、E₂は野迫川地方の代表的な平面である。南山間部は全てが同じ系統とは言えない点もあるが、狭い土間とダイドコロを中心とした間取で、桁行に長いことや屋根が板葺で勾配がゆるいなどの特徴をもつて1グループとする。これらの山間地型の間取は全国各地の山間部の民家と共通する性格である。E型は全体的に建築年代が新しく18世紀中頃まで遡る例は2棟しかない。しかし、古式で興味ある間取である。十津川の尾崎家（18世紀末）や旧木村家（19世紀初）は、ダイドコロ・ザシキが横に並ぶ2室住居と言ってよい平面で、これに炊事スペースが差掛けの庇で取付いていたらしい。なお、野迫川地方の民家には江戸時代はほとんど草葺であったのを明治時代に板葺に変えた家が多い。復原すると板葺構造・草葺となりE型に分類しないで、隣接する和歌山県山間部に分布する間取を考えることも可能である。

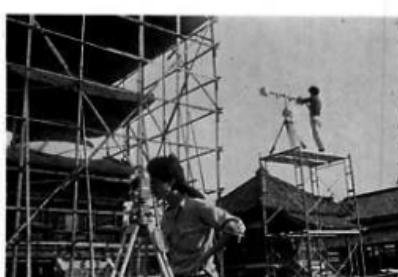
酒見寺多宝塔の撮影

修理前のものとして酒見寺多宝塔(兵庫県)の写真測量を行ない、その立面図を作製した。

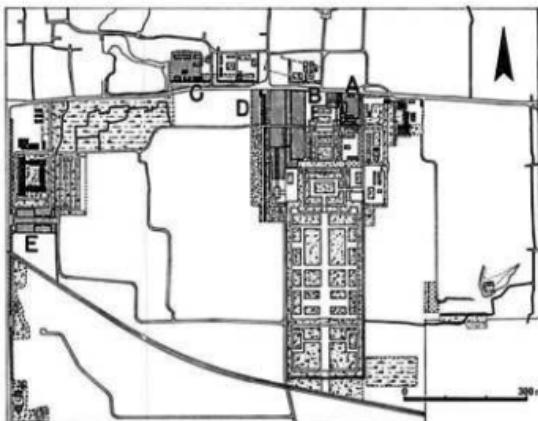
第1図 平城宮跡整備図

第2次内裏内郭築地回廊基壇復原整備 1974年度から始めている東辺築地回廊基壇の復原を北へ県道(通称一条通)までの約70m延長した。回廊には門跡(SB7970)および井戸戸(SE7900)、内郭部には掘立柱建物4棟、玉石溝(SD7870)約115mなどが含まれる。(第1図A) 築地回廊の西内郭側はほぼ完全に復原したが、東側は現在水路と市道敷になっているため、昨年度と同様築地心より2.5mまでを復原した。回廊の中央部西側で検出された井戸跡は、合成樹脂による現寸造構模型を据え付け、造構の欠失部はもとと同質材(切石は石川県産御音下凝灰岩、玉石は奈良市産三笠安山岩一通称カナンボ石)にて補充し復原した(第2図)。

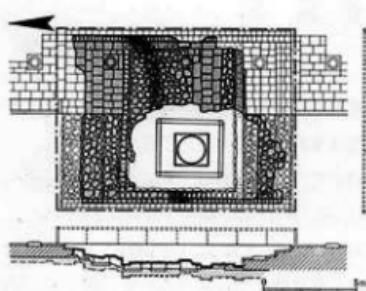
第2図 井戸跡復原図

井戸を中心とする施設は、回廊の西半をその一部に組入れ、東西8.3m南北12mの広さがある。井戸位置の地盤高は、回廊上面基準高より約1mの落差があり、東西辺は凝灰岩切石の擁壁、南北辺は敷石の施した階段を設けてふさぐ。階段は南北とも西半は踏面3段の玉石敷き、東半は下方の2段分を勾配を強くして1段とし、3段目以上は西半と合せている。但し踏面の寸法は北は1m、南は0.85mあり北の方が少し広い。井筒は、直径1.64mにおよぶ巨大な一本くりぬきの丸井筒で、地上部は一辺1.70mの方形枠を組んでいた。今回の復原では今後の維持管理のことも考慮し、丸井筒をコンクリートヒューム管に替え、地上方形枠のみ合材で復原製作して表示した。また井戸屋形の4本の掘立柱は60cmの高さに設置し、その間に凝灰岩切石をふせた。

合成樹脂による現寸造構模型は、1973年度発掘調査の際にシリコン樹脂により型取りを行なったものを基に、ポリエスチル樹脂、ガラスクロス、ローピングクロスなどを積層してすでに雄型をも製作済みである。これの設置にあたっては、造構面を砂養生した上に1m×1m×0.12mのプレキャストコンクリート版の基礎を伏せ、基礎と模型本体との空隙はL形鋼(50×50×6)

でフレームをつくり支持体とした。

その他特に配慮した点としてプレキャストコンクリート版間をアスファルトで充填しその移動をふせぐと共に漏水処理を容易

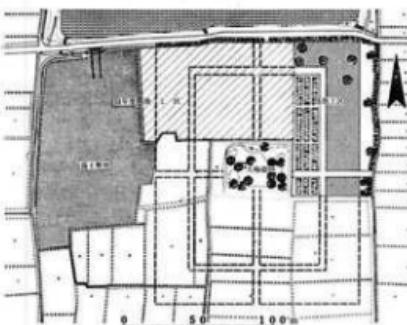
藤原宮跡整備図

1975年度に大極殿東北部から整備を始めたが、その西部（旧鴨公小学校跡地）が1976・77年度発掘調査予定地になっているため、今年度は小学校跡地（5,750m²）の校舎基礎を処理するにとどめ、大極殿回廊外側北西部（約8,500m²）の盛土整地を行なった。この地区は大極殿地区より約1m低く、道路を隔て北側にある醍醐池に水を引くために大極殿より南一帯の水が集中し、非常に潤滑で草刈作業等管理作業に困難を生じていた。また遺構が少ないとや将来大極殿地区の整備に関連して旧水田面より平均40mの盛土を行ない整地して、見学者の休息、軽い運動等の使用も可能な多目的広場とした。この広場への進入路（幅員5.5m）を北側市道に取り付け、市道南側の水路部分はコンクリート橋とし、その上・下流共4.5mについて護岸工事を行なった。なお工費は21,000千円であった。
(渡辺 康史)

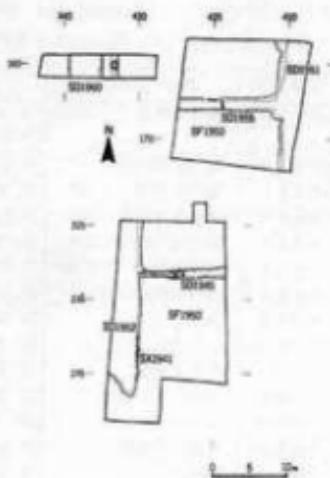
第2図 第17-1・2・3次発掘造構図

検出した造構は、その重複関係や出土した遺物からみて、藤原宮造営前のもの(A期)、藤原宮期のもの(B期)、中世以降のものがある。

A・B期の造構は掘立柱建物13、道路1、掘立柱構6、井戸1、溝3、土塁20である(第2表)。
