# 年 報 第50集

令和元年度 文化財調査報告書

前橋市教育委員会

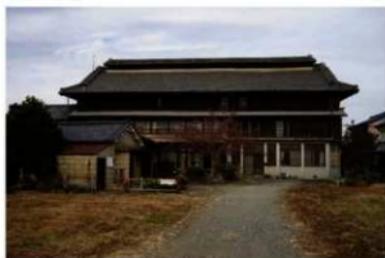
主屋

○主屋：木造、建築面積43.4、4.7㎡、3階建、椽瓦葺

主屋は文献資料等から大正元年(1912)の建設と考えられる。南東部や西側の増築部以外の本体は3階建であり、外壁は土壁である。屋根上には「総檜」と呼ばれる換気のための越屋根(屋根上に付けられた小さな屋根)をもつ。

養蚕及び蚕種に関連して使われた2・3階は約28.2m×10.8mの広大な屋内空間がある。南北の外壁はすべて窓となっており、2階と3階の間にも換気口が設置されるなど通気を重視していたことがわかる。

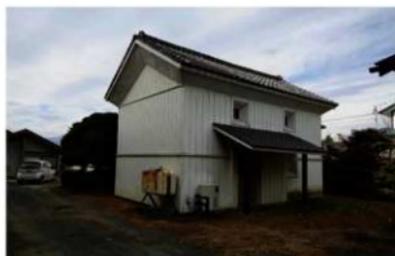
裏蔵

○裏蔵：土蔵造、建築面積32.85㎡、2階建、棧瓦葺

建築年代は明らかではないが、内部には炭化した建築材が残っていることから、慶応2年（1866）に強盗が入り、火を付けられた蔵の1つと考えられる。内部の仕上げは厚い横板を用いて丁寧に造られており、大きな文庫蔵（書物等の保管の蔵）と考えられている。

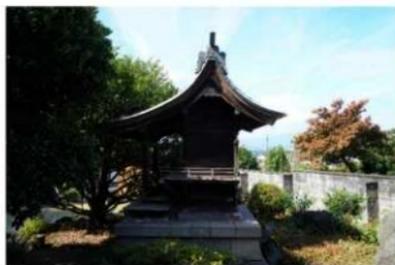
稲荷社

○稲荷社：木造、一間社流造、銅板葺

社に至る石段の石柱に「明治四拾年四月吉辰」とあることから明治40年（1907）の建立である。主屋の背面（北側）の西側に安置されている屋敷神であり、盛り土の上に立てられている。屋敷神の本殿としては本格的な造りであり、当時の塩原家の勢いを示すものと思われる。

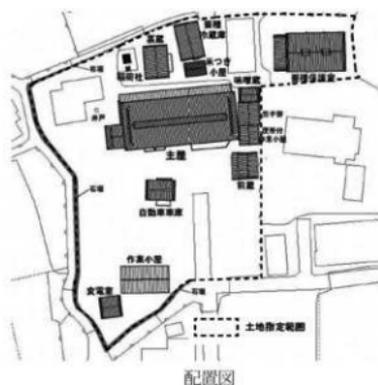
配置図

塩原家住宅が所在する敷地は5,000平方メートルを超えており、西側に石垣を築き、主屋は敷地の北寄りに南を正面として建てられている。そして、主屋を囲むように裏蔵、稲荷社、蚕種冷蔵室、米つき小屋、味噌蔵、前蔵などの付属施設が建ち並んでいる。

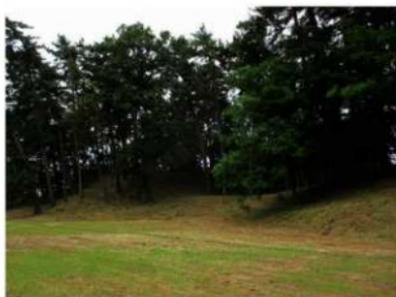
八幡山古墳は、広瀬川右岸の台地縁辺に形成された朝倉・広瀬古墳群の端緒をなす前方後方墳で、4世紀前半の築造である。130mの墳丘長を持つ前方後方墳は東日本最大規模である。墳丘は2段築成で、葺石を施す。主体部は後方部墳頂に堅穴系の埋葬施設を持つと考えられる。周堀は不整形方形を呈し、兆城は南北190m以上、東西130m以上を測る。

八幡山古墳墳丘（南西より）

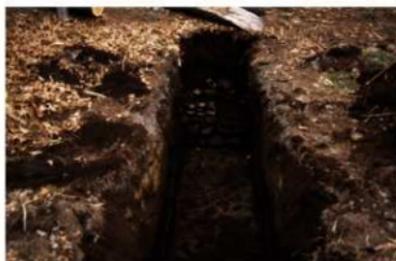
八幡山古墳調査写真（葺石検出状況）

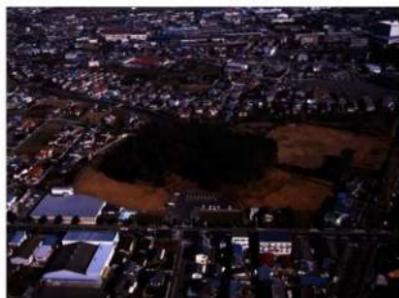
八幡山古墳航空写真（南より）

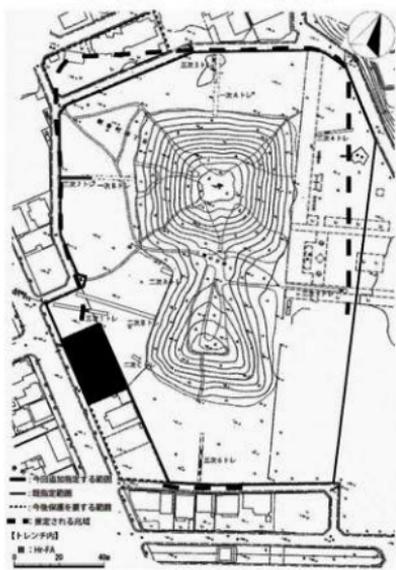
今回条件が整ったため、周堀の南西部を追加指定するものである。

八幡山古墳の兆域（黒塗り部分が追加指定箇所）

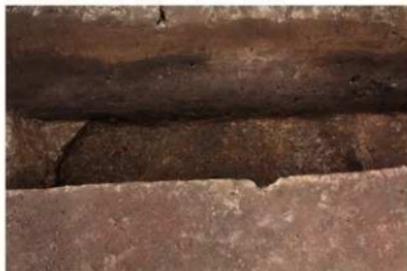
の集合体である可能性が高い。この遺構の覆土から8世紀後半から9世紀前半を中心とした土器が、規則性を持たずに破片の状態で出土した。これらの点から、この遺構は、粘質化した潮立層を求めて掘削された粘土採掘坑である可能性が考えられる。

62トレンチ 1号落ち込み全景(西から)

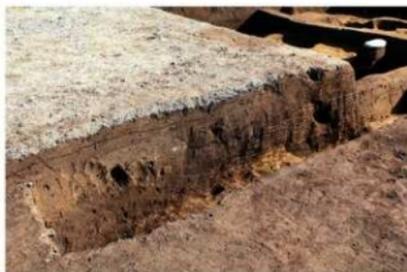
65aトレンチでは、元総社蒼海道跡群基礎壇建物の北辺の範囲確認を行ったが、掘込地業は中世の溝により破壊されており、北辺の検出には至らなかった。また、65bトレンチでは同じくB-1号建物跡の掘込地業の南東隅の検出を試みたが、中世以後の遺構により破壊されており、南東隅を検出することはできなかった。

65a トレンチ 掘込地業検出状態 (西から)

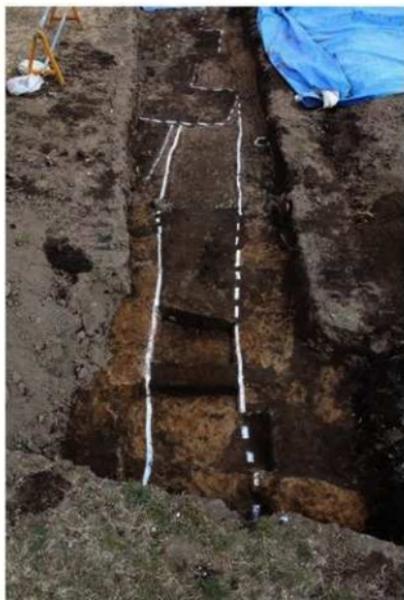
宮鍋神社周辺の建物跡(掘込地業)の分布および範囲確認に関連して、ほぼ東西方向に走る区画溝の範囲確認を行った(67・68トレンチ)。この区画溝は、平成26年度に調査した元総社蒼海遺跡群(95)および平成28年度上野国府等範囲内容確認調査で検出されているが、今回は、これまで調査されていなかった元総社蒼海遺跡群(95)よりも東で、その延伸の確認調査を行った。調査の結果、68トレンチでは攪乱を受けながらもかろうじて区画溝が検出されたが、さらに東の67トレンチでは、区画溝自体は削り取られていた。ただし、区画溝の底面に掘られた溝跡の延伸と考えられる幅約1mの溝跡が検出されたことから、区画溝は元総社蒼海遺跡群(95)よりも東へ直線的に伸びていた可能性が高いことが判明した。この区画溝は宮鍋神社付近で検出されている掘込地業の分布よりも南に位置する点や、掘込地業によっては、その方向がこの区画溝の方向と同じであることから、礎石建物(掘込地業)のより構成される施設の南区画溝の可能性が考えられる。

67 トレンチ 区画溝底面の溝跡検出状態 (西から)

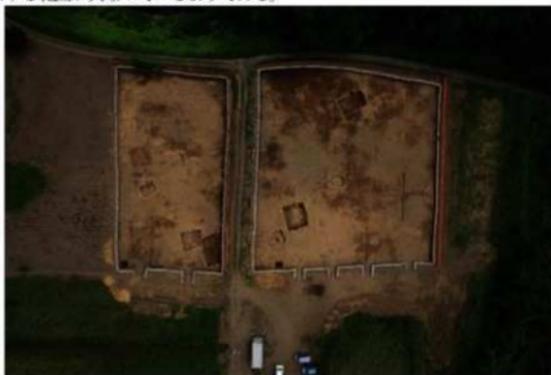
調査概要 縄文時代の竪穴住居跡4軒・土坑25基（うち落とし穴3基）、堅穴状遺構2軒、古墳時代の竪穴住居跡3軒、奈良・平安時代の竪穴住居跡6軒、掘立柱建物跡1棟を検出した。調査区は現道を跨いで道上と道下に分かれる。各時代の竪穴住居跡は、縄文時代は調査区の南東から中央にかけて分布しており、古墳時代は調査区中央と南端に分布しており、奈良・平安時代は調査区北西にほとんどの遺構が分布していた。時代によって竪穴住居跡が分布する範囲が異なっているようである。

4区調査区1 面目全景(上が東)

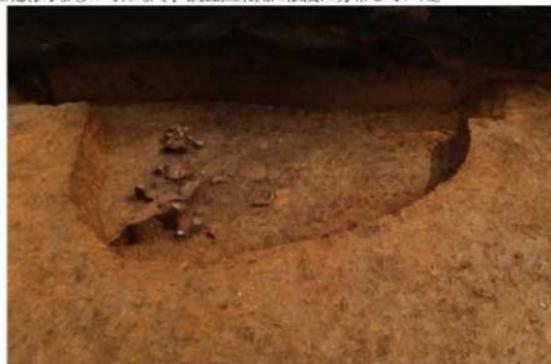
縄文時代の竪穴住居跡は歪んだ方形をしている。J-1号住居とJ-2号住居の床面からは大量の土器の破片と礫が出土した。縄文時代前期の遺構と考えられる。いずれの住居跡からも灰土は検出されなかった。また、落とし穴と考えられる土坑は、等高線上に並ぶといった規則的なものではなく、調査区東側に散漫に分布していた。

4区J-1号住居跡全景(西から)

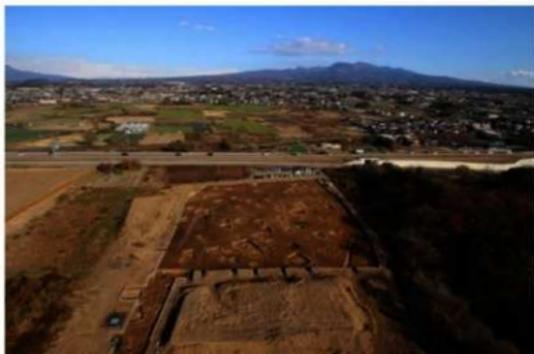
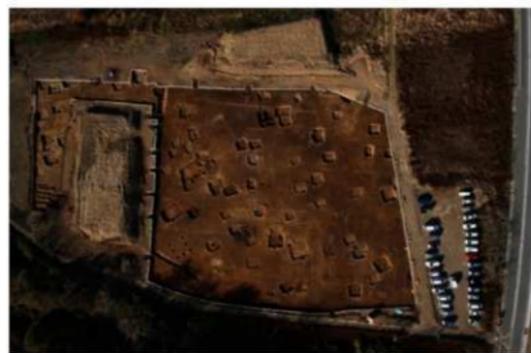
調査概要 縄文時代中期の竪穴住居跡2軒、古墳時代～奈良・平安時代の竪穴住居跡78軒、掘立柱建物跡1棟、古代溝跡2条、土坑等を検出した。調査区は、平成30年度調査のB工区2区を囲むように設定した。4か所の調査区の中では最大の調査面積となる。赤城南麓斜面の台地上に位置し、居住に適した地であったことを証明するように、多くの遺構が検出され、縄文時代から連綿と集落が営まれてきたことが分かる。検出遺構の大半は竪穴住居跡であるが、製鉄・鍛冶遺構も見つかっている。特筆すべきは、9世紀代の集落を管理する役人の存在を窺わせる他の遺構とは明らかに趣を異にする規模の大きい住居跡が複数見つかっている。さらに出土遺物では、円面硯、水差し、多数の墨書土器、青銅製帯飾りなどにその一端が窺える。その量は多く、縄文土器、土師器・須恵器などの土器片、鉄製品、銅製品、銭貨（皇朝十二銭）、石製品等 遺物収納箱（コンテナバット）91箱分に上る。本発掘調査成果を検証するにあたっては、遺跡所在地である上細井町や隣接する青柳町に、中世の「御厨」が存在していたことも考慮する必要があると思われる。

5区調査区全景赤城山を望む(南から)

5区調査区全景(上が西)

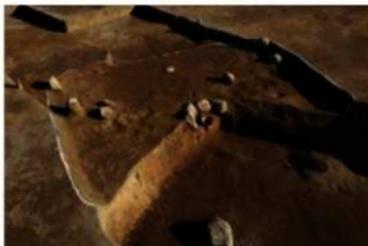
検出した2軒の竪穴住居跡は、いずれも調査区東端部にある。J-1号住居跡は、H-17号住居跡と一部重複、J-2号住居跡はW-1号溝跡に壊されているため、全容の把握には至らなかった。まず、J-1号住居跡については、H-17号住居跡北壁の精査中に、体部中位から底部を故意に壊されて埋められた深鉢が露になり、さらに炉を構成すると思われる石材も併せて確認された。遺構自体は、H-17号住居跡より約1/3程度が壊されてしまっている。炉の残存状況は約半分程度であったが、縄文土器片は多く出土している。住居跡の規模は、長軸4m短軸3.5mの方形を呈するものと思われる。

J-1号住居跡全景(南から)

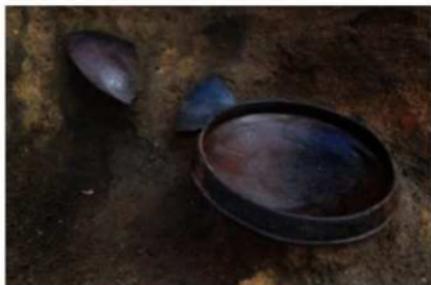
左:60号住居跡出土  
土師器杯(鬼高式)

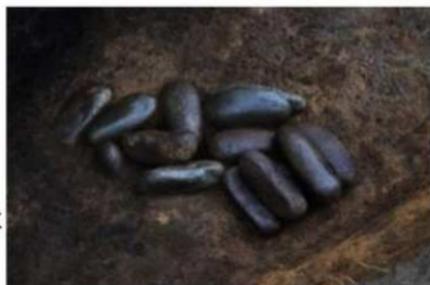
H-39号住居跡は、覆土に特徴があった。他の住居跡は概ね白色軽石粒を含む黒褐色若しくは暗褐色土であるが、本遺構はほぼ黒褐色砂質土で埋まり、最下部には川砂が少量認められた。カマドは、東壁の中央に設置され両袖部も良く残っていた。北壁際の床面には、こも編み石が多く出土した。出土遺物は非常に少なかったが、カマド精査時に鬼高式の土師器杯が完形で出土している。

右:4号住居跡床直  
こも編み石

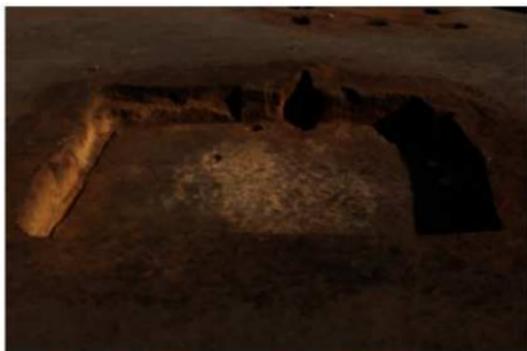
H-69号住居は単独で検出された遺構で、本調査区の中で最も残存状態が良く、丁寧な作りであった。壁面はほぼ垂直に立ち上がり、壁周溝が全周している。床面は全面に渡って驚くほど硬く締まっていた。移植ごてでは歯が立たず、床面を叩くと甲高い音が響くほどであった。こうした床面の作りは、H-59号住居、H-61号住居でも同様である。さらに、この3軒からは墨書土器が出土している。文字の正確な判別は今後の整理を待たねばならないが、現状では部首の「尸」と読める。

左:69号住居跡全景(西から)

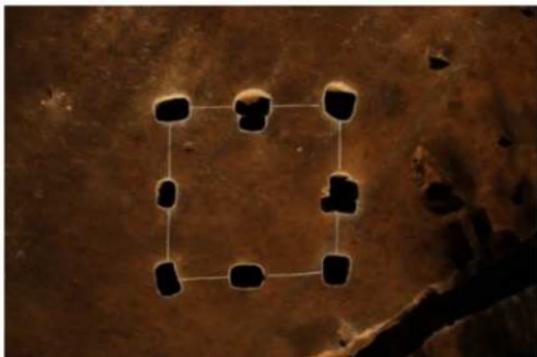
本調査区では1棟検出した。先述したH-69号住居のすぐ東に位置し、建物の主軸方向もH-69号住居とほぼ同じである。2間×2間の正方形を呈す。柱穴はいずれも方形を成し、中に入ひとりが入れるくらいの規模で丁寧な作りである。平成30年度調査の2区で検出された2間×3間の掘立柱建物跡よりも、柱穴は大きく規則性をもって作られていたと思われる。堅牢さを求められた建物であったことが窺える。H-69号住居の状況から、この掘立柱建物と一体で考える必要があると思われる。

1号掘立柱建物跡全景(上が北)

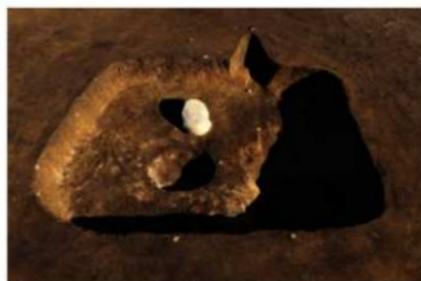
H-40号住居からは、椀型滓などを含む鉄滓が大量に出土した。また、H-48号住居では、赤く焼けた使用痕が認められる金床石が遺構中央部に設置され、その周囲では鍛造剥片や鉄滓が多く見つかった。羽口片も多く出土している。他の住居跡で、刀子、紡錘車、鎌などの鉄製品が見つまっていることから、この地で製鉄から製品作りまで行われていたことが窺える。

48号住居跡全景(西から)

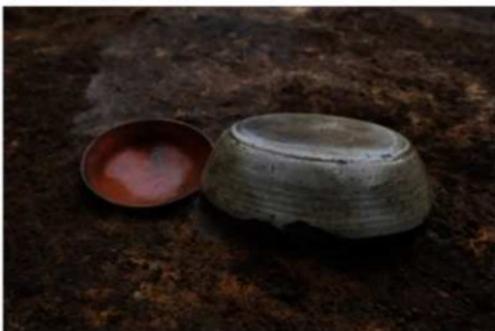
3号住居跡カマド脇床直出土遺物(須恵器坏・土師器坏)

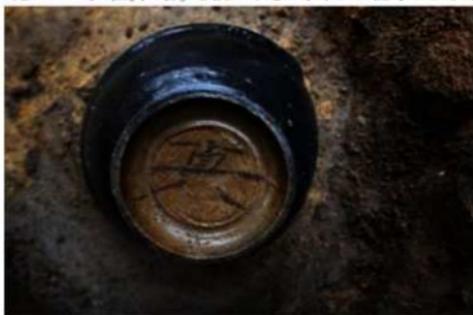
第一に墨書土器が多く出土したことが挙げられる。土師器坏、高台碗の内外面に墨書されているケースが多かった。「真」、「伴」などの墨書は、細字で丁寧に書かれているもの、「厂」や「口」など部首と思われるもの、墨書は薄く判別が難しいが、「位」、「舎」と読めるもの、中には記号のような墨書も見られた。

17号土坑出土遺物(墨書「真」)

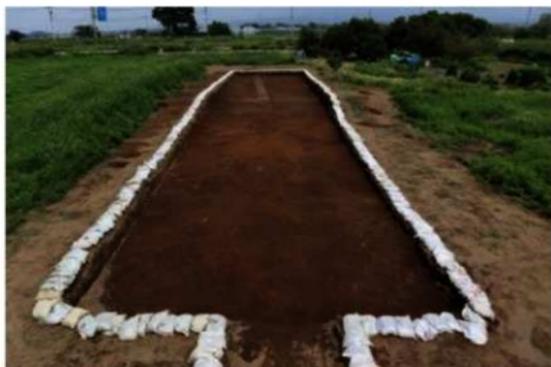
調査概要 人力でジョレンによる遺構プラン確認作業を実施したが、遺構及び遺物の検出には至らなかった。後世の削平を受けており、現耕作度直下に明黄褐色のローム層となる。AS-Cを含む黒色土層は、部分的に確認できる程度であった。調査区全景写真撮影及び公共座標上での測量図化を行い、調査を終了した。

6区調査区遠景（南から）

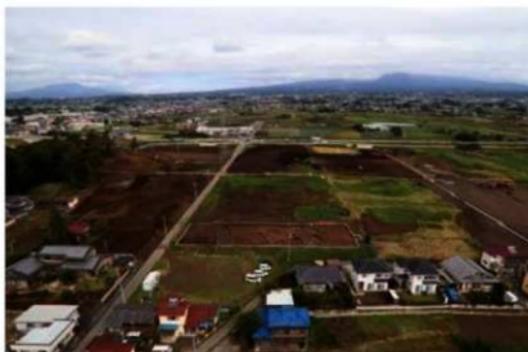
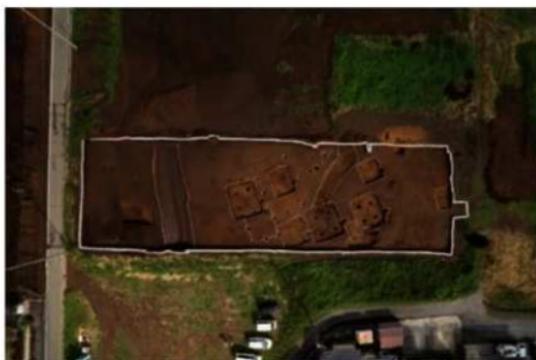
調査概要 奈良・平安時代竪穴住居跡9軒、掘立柱建物跡1棟、古代溝跡2条、古墳1基(周堀のみ検出)を検出した。また、調査区外で上毛古墳総覧記載の「南橋41号墳」と推定される古墳の調査を実施した。遺構検出密度は高く、残存度も良好であった。4区、5区の調査結果、平成30年度の発掘調査結果等と合わせて考慮すると、本調査区の位置する台地上には、広範囲に集落が形成されていたと推察される。

7区調査区全景赤城山を望む(南から)

7区調査区全景(上が北)

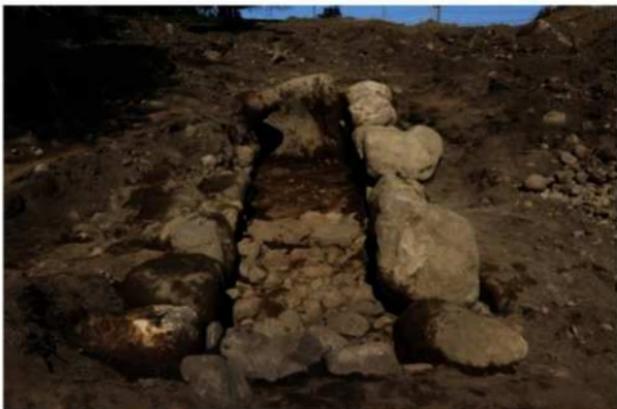
7区西方の調査区外で、古墳の石室が見つかった。古墳は、南橋41号墳の石室であると推定される。残存部分は、石室の最下段に相当する部分である。羨道部分と玄室部分に分かれる。石室周辺では、裏込めの石材と思われるこぶし大の石が大量に確認された。石室内から副葬品などの出土は無かった。全景写真撮影、石室平面図及び立面図の作成を行い、調査終了とした。

南橋村  
4-1号墳石室（南から）

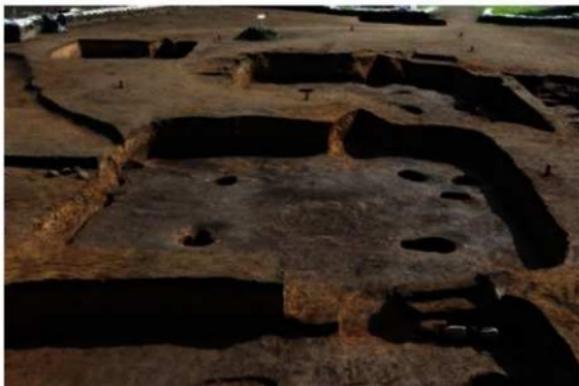
特記事項として、5号住居が挙げられる。本遺構は、7号住居と同規模の大きさを有し、壁周溝や4カ所の柱穴も検出されるなど、遺構残存度は良好である。さらに、本遺構は、焼失住居であったことがその特徴を際立たせている。床面全体が煤を帯びていて黒ずんでおり、特にカマド前の一帯は非常に強く焼けた影響で、床面は赤褐色に変色して、あたかも土器のように硬化している状況であった。また、住居北壁に近い床面直上に、ストロー状の植物が炭化したものや建物の建材が炭化したものも見つかった。出土遺物では、土師器、須恵器の甕、坏など煤が付着した状態で見つかった。紡錘車も1点出土している。

5号住居跡全景（西から）

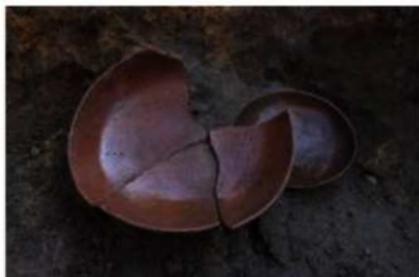
7号住居跡出土遺物(土師器杯)

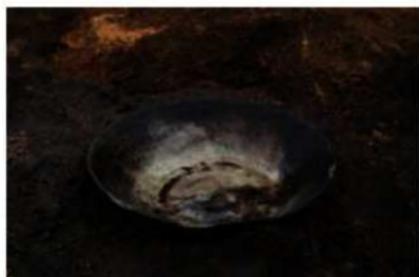
5号住居跡出土遺物(須恵器杯)

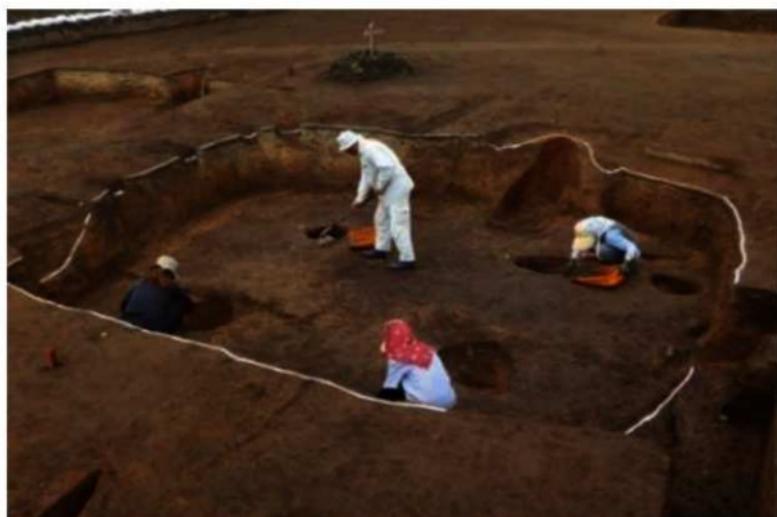
7号住居跡全景(南西から)

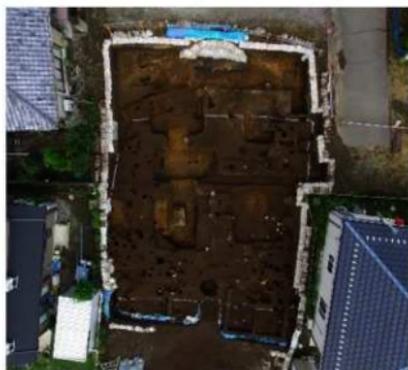
この建物跡は7世紀頃の住居跡の上に作られており、総地業上部は10世紀～11世紀の住居跡によって壊されている。礎石や根石等も検出されて

元総社蒼海遺跡群(133)全景(上が北)

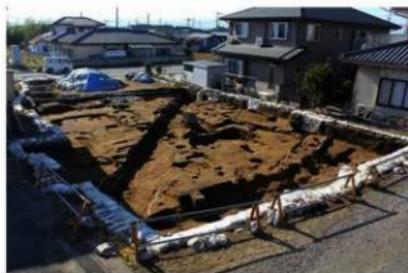
元総社蒼海遺跡群(133)全景(北西から)

礎石建物跡は、約13m四方の総地業であり、土層断面より黒色土と黄褐色の砂層土を含む暗褐色土とが互層になっている版築構造を持つことが確認できた。また、東へ2°程度傾いている。平成30年度に調査した元総社蒼海遺跡群(127)において、礎石建物跡の南限が確認されており、本調査によってその全景をとらえることができた。

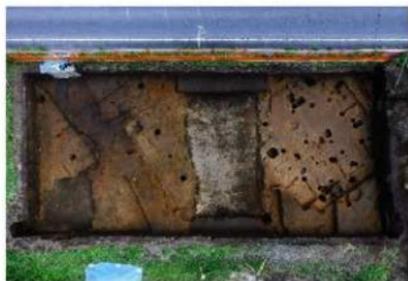
調査区全景(左が北)

今回の調査では、竪穴住居跡14軒、溝跡3条、土坑5基が検出された。竪穴住居跡のうち、11軒は5世紀後半から6世紀後半に帰属し、一辺約7.5mの大型竪穴住居跡(H-11)も検出された。遺物も内斜口縁の土師器杯や高杯、須恵器模倣杯等が出土しており、周辺の調査結果と同様に、和泉、鬼高期の集落が広がる様相を見せる。

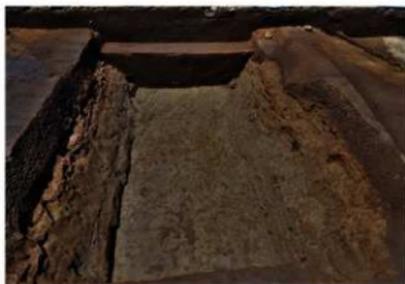
1号溝跡全景(東から)

古墳時代の集落が廃された後には、調査区中央を東西に横断する上幅7.5m、下幅3.1m、深さ2.34m、断面逆台形の古代の大溝(W-1)が開削される。開削や埋没時期は不明であるが、覆土は類似した土層で短期間のうちに埋没しており、10世紀後半には竪穴住居跡が重複して造られているので、それまでにほぼ埋没し、覆土最上部にAs-Bが堆積していることから、12世紀初頭には完全に埋没していたものと考えられる。この大溝は、これまで実施した元総社蒼海遺跡群(7)、同(9)、関泉樋遺跡、関泉明神北遺跡の調査でも検出されており、官衙に関連する区画溝と考えられる。

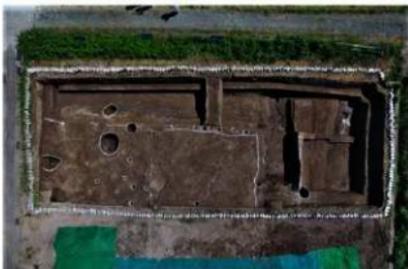
調査区全景(左が北)

調査の結果、溝跡3条、井戸跡6基、ピット21基を検出した。検出した溝跡はすべて中世蒼海城の堀跡と考えられ、南北方向に走行する1号溝跡は、本丸・二の丸と松井屋敷の間を走る堀にあたり、同一遺構は、本調査区北側の元総社蒼海遺跡群(23)(36)(124)(126)、南側の同道跡群(47)(105)でも確認されている。

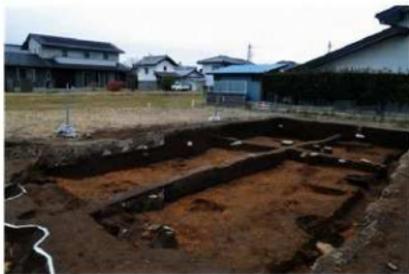
基壇状遺構全景(西から)

A区で検出された総地業の建物跡は、地業範囲が一辺11mを超えるものと推定され、版築された総地業を伴う遺構は元総社蒼海遺跡群(99)、(127・133)でも確認されており、本遺跡で3例目となる。

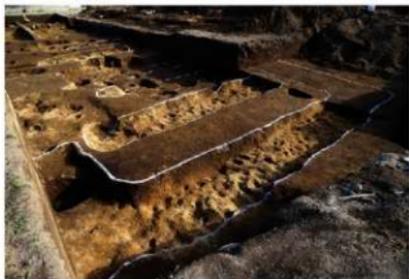
1号建物跡全景(西から)

布地業の建物跡は、外周部および南北に地業が行われ、規模は東西約13m×南北約8m、桁行5間(柱心々間約2.3m)、梁行推定3間を測る。

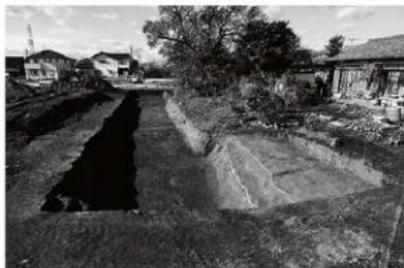
1号溝跡全景(東から)

今回検出された 1 号溝跡は、蒼海城二の丸南面を東西に区画する堀跡で、蒼海城絵図等に描かれた二の丸南面の堀跡が初めて確認された。調査区内では北側の立ち上がり部の検出に留まり、南側は調査区外となるが、試掘結果から幅 13m 以上に

なると推定される。1号溝跡は、西側で蒼海城本丸の西を南北に走行する堀跡に接続すると想定される。また、さらにその西側は、蒼海城絵図から松井屋敷の南面を区画する堀跡へ直線的に伸びることが想定されたが、今回、二の丸が南側に張り出す形状であることが判明した。なお、東側は調

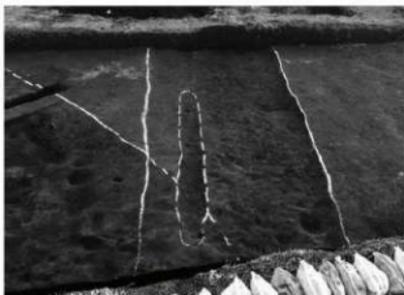
1号溝跡全景(北から)

また、南北に走行する1号溝跡は、1号道路状遺構に切られ、これより古くなるが、この延伸も元総社小見内Ⅶ遺跡では検出されていない。

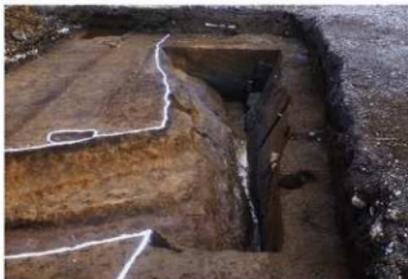
15 号溝跡全景（西から）

調査区南端を東西に走行する 15 号溝跡は、再築後の前橋城を描いた絵図では、周辺に堀は描かれていないことから、再築以前に存在していた堀の可能性が高く、現存する最古の「前橋城絵図」（酒井 1-9）と照合すると、石川口の東側に位置する水曲輪の堀であると想定される。今回の調査では、北側の肩部のみの検出であるため規模は不明であるが、調査区南側の道路幅（約 14m）位までは拡がる想定される。また、この堀跡の北側は、前述の絵図では、「亀山辰ノ助」と読める屋敷地内と考えられ、検出された多数のピットの中には、礎石を据えているピットも数基確認されており、複数の建物があったものと考えられる。

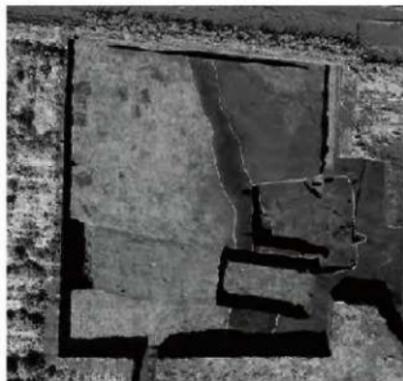
調査区全景（上が北）

地割れは南北に走行し、6世紀後半～7世紀初頭の堅穴住居跡の床面および覆土が破壊されていることから、堅穴住居跡埋没後に発生したことがわかる。このような地割れは南東にある下縄引Ⅱ遺跡でも確認されており、弘仁9(818)年に発生した地震の影響と考えられる。これらの地割れの特徴としては、丘陵地の裾付近にあり、等高線に沿って発生している点が挙げられる。

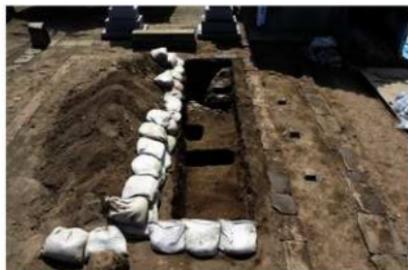
調査トレンチ全景 (北から)

日枝神社拝殿の範囲内において、南北方向に長さ 4 m、幅 1 m の規模でトレンチを設定し調査を行った。調査は表土層の掘削にとどめ、塔基壇の掘り下げは行わなかった。

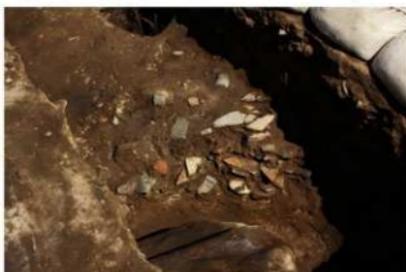
基壇外装の瓦積み検出状態 (南西から)

表土掘削を行ったところ、濃密な瓦片の分布が検出された。瓦片の分布が検出された位置や、検出状態から、これは塔基壇外装の瓦積みの一部と考えられ、この瓦片の分布から南が塔基壇の範囲と考えられる。この基壇外装よりも北では、基壇外装の瓦積みが検出された高さよりも低い位置で瓦片と小円礫が検出され、その下位では粘質土の分布が認められた。この小円礫および粘質土の分布は、過去の調査で検出されている塔基壇外周部に分布する塔修造時の整地面と考えられる。

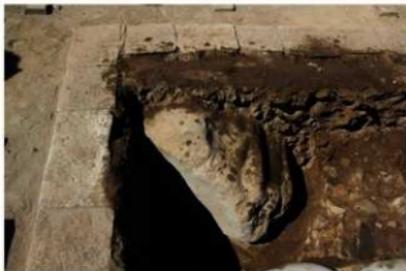
礎石と推定される石検出状態 (東から)

この基壇外装の瓦積の南で後世の掘り込みが確認されたが、その掘り込み内で大きさが 1 m 程度の石が検出された。この石は平らな面を横に向けた状態で検出された。この石は、その大きさや形状から礎石と推定され、検出状態から、旧社殿が建てられる前の段階で、穴を掘ってその中に石を転落させて埋めたものと推定された。なお、この石が検出された掘り込み内で塔基壇の版築が確認された。

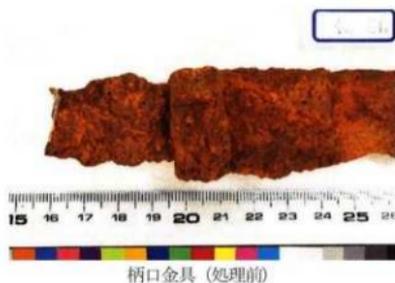
平成29年度に実施した小稲荷遺跡群西大室七ツ石遺跡発掘調査で出土した直刀、刀装具、鉄鏃など31点について、長期間の保管を可能とするため、化学的な方法を用いた保存処理を行った。処理を行った金属製品のうち、鐔と柄口金具には象嵌があることが判明した。本業務は(公財)山梨文化財研究所に委託し、令和元年6月3日から令和2年2月27日の間に行われた。

柄口金具 (処理前)

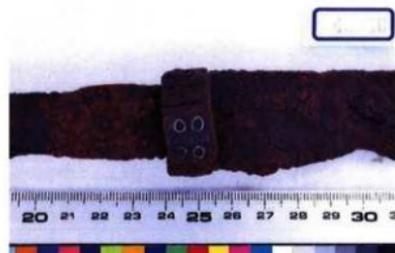
柄口金具 (処理後。象嵌を一部研ぎ出し)
