大室古墳群史跡整備基本設計報告書

平成9年
前橋市教育委員会
(株)文化財保存計画協会

1. 小二子古墳

2. 後二子古墳

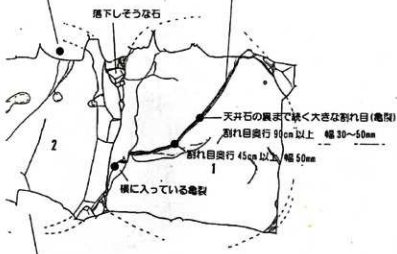
西壁の小さい石と亀裂のある石が
天井石を支えている

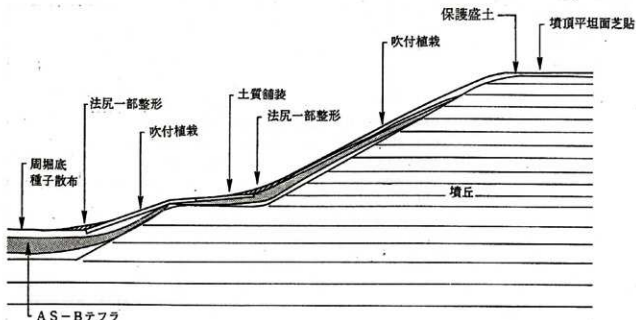
後二子古墳 墳丘断面模式図

墳丘遺構面と石室の破損を進行させないために、覆土の薄い範囲と石室に根が影響する範囲の樹木は伐採する。すなわち、後円部上段と前方部上段の上半および中段法肩付近と基道・前庭部である。

また、現在の状況が再発しないために、地表面の有機質土（腐葉土・根の層）の除去、墳頂等覆土の薄い範囲での盛土保護、法面保護のための地被植栽を行なう。

保存修理のための伐採と保護盛土・地被植栽は上に述べたが、墳丘明瞭化のための伐採・間伐では、中段や周堀外側について、古墳を見る視点や樹木の状態を考慮しながら墳丘表面に日照が確保される程度まで間伐する。この間伐の基準範囲は、修景的なシミュレーションによって決定する。

また、周堀は古墳形態の視認に重要な部分であるので、堆積した腐葉土等を除去し、形状を明確にする。
