# 中城御殿跡(首里高校内)・櫺園跡

—首里高校校舎改築に伴う発掘調査(2)—

令和3(2021)年9月

沖縄県立埋蔵文化財センター

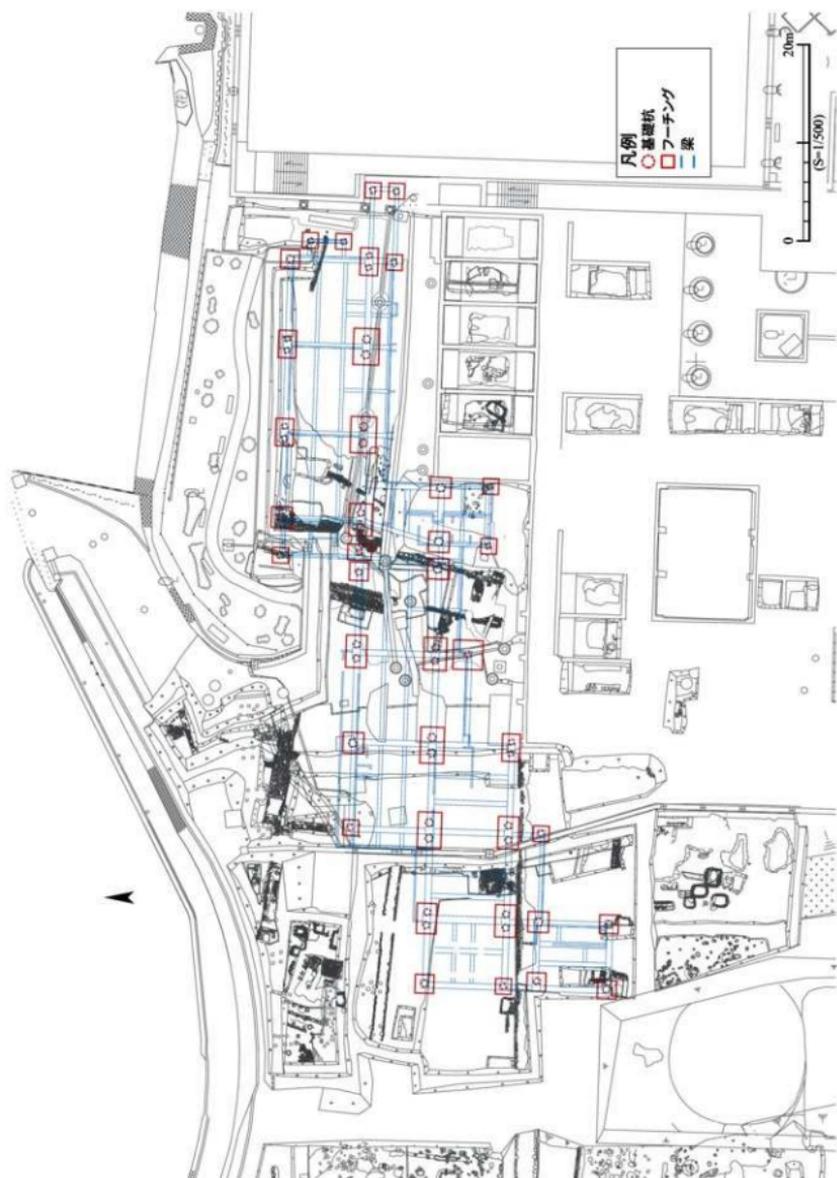
第10図 遺跡と校舎基礎重ね図(Ⅰ区)(沖縄県教育庁施設課提供図面に、遺構位置図を加えた。)

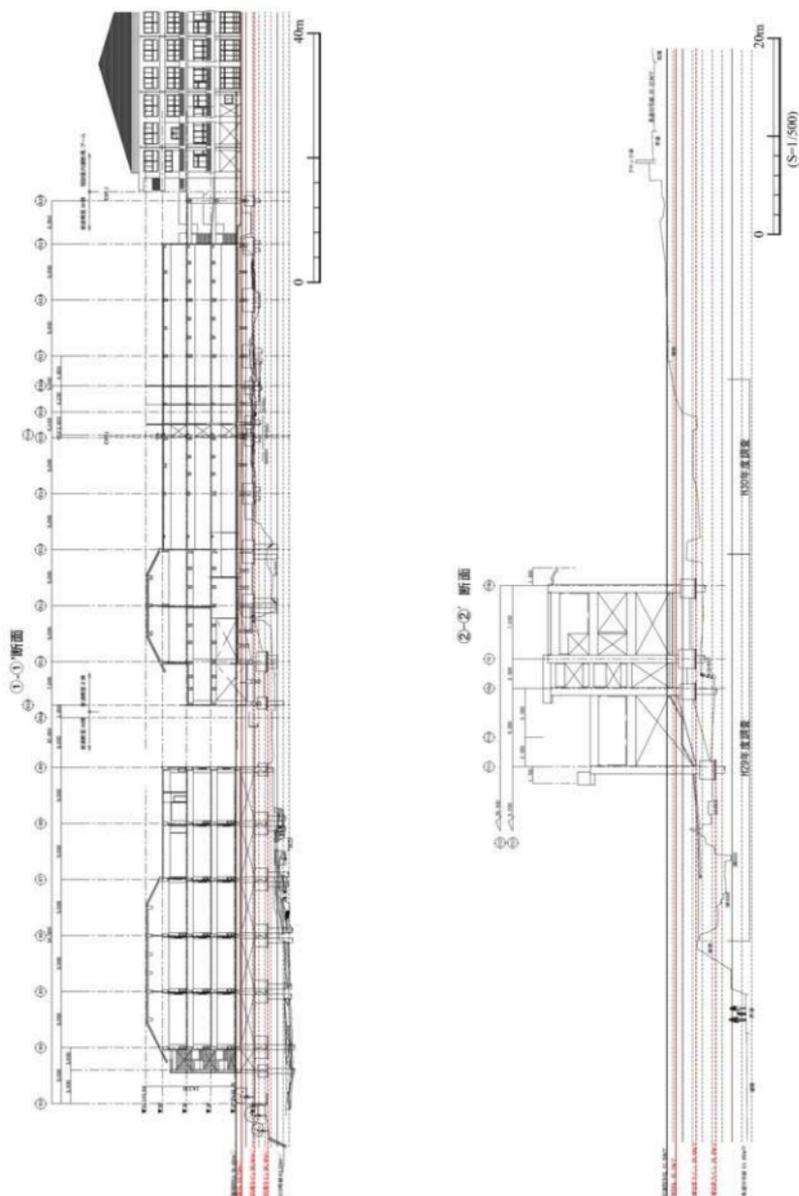
第11図 遺跡と校舎基礎重ね図(III区、IV区、V区)(沖縄県教育庁施設課提供図面に、遺構位置図を加えた。)

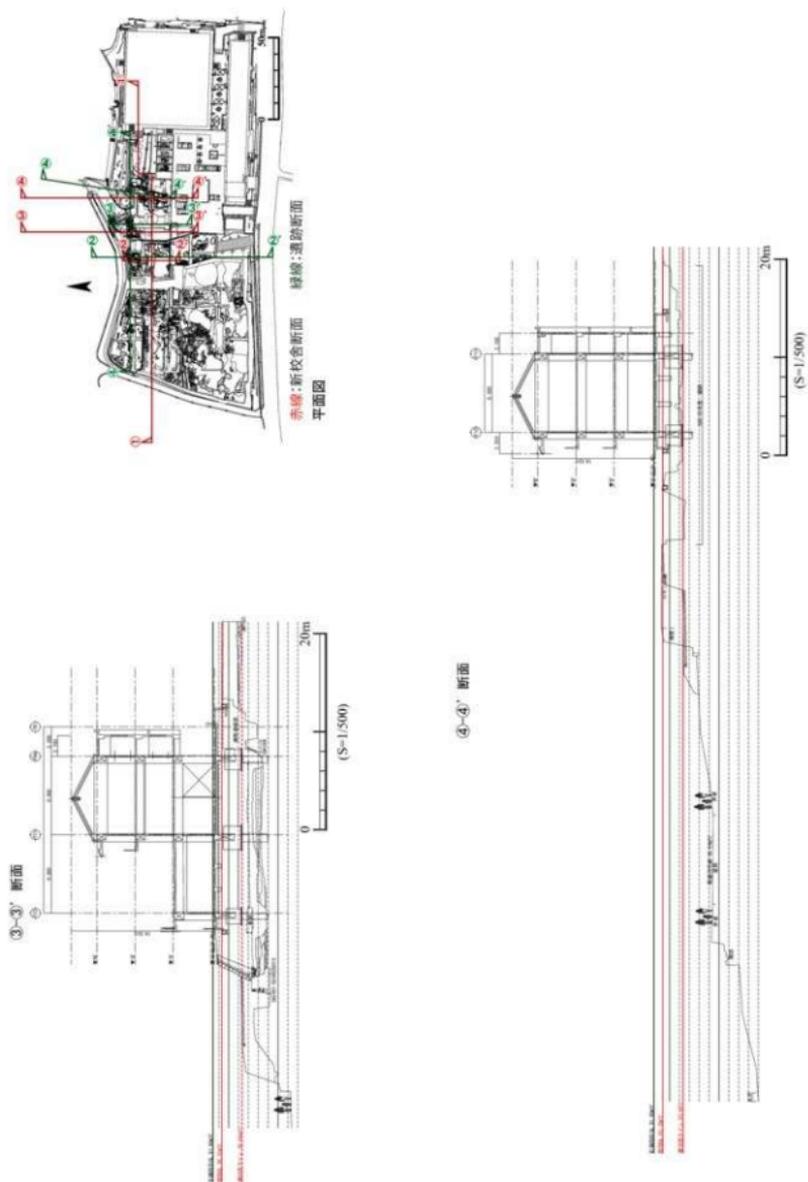
第12図 校舎断面図と遺構保護高さ1 (沖縄県教育庁施設課 提供図に遺跡断面図を加えた。)

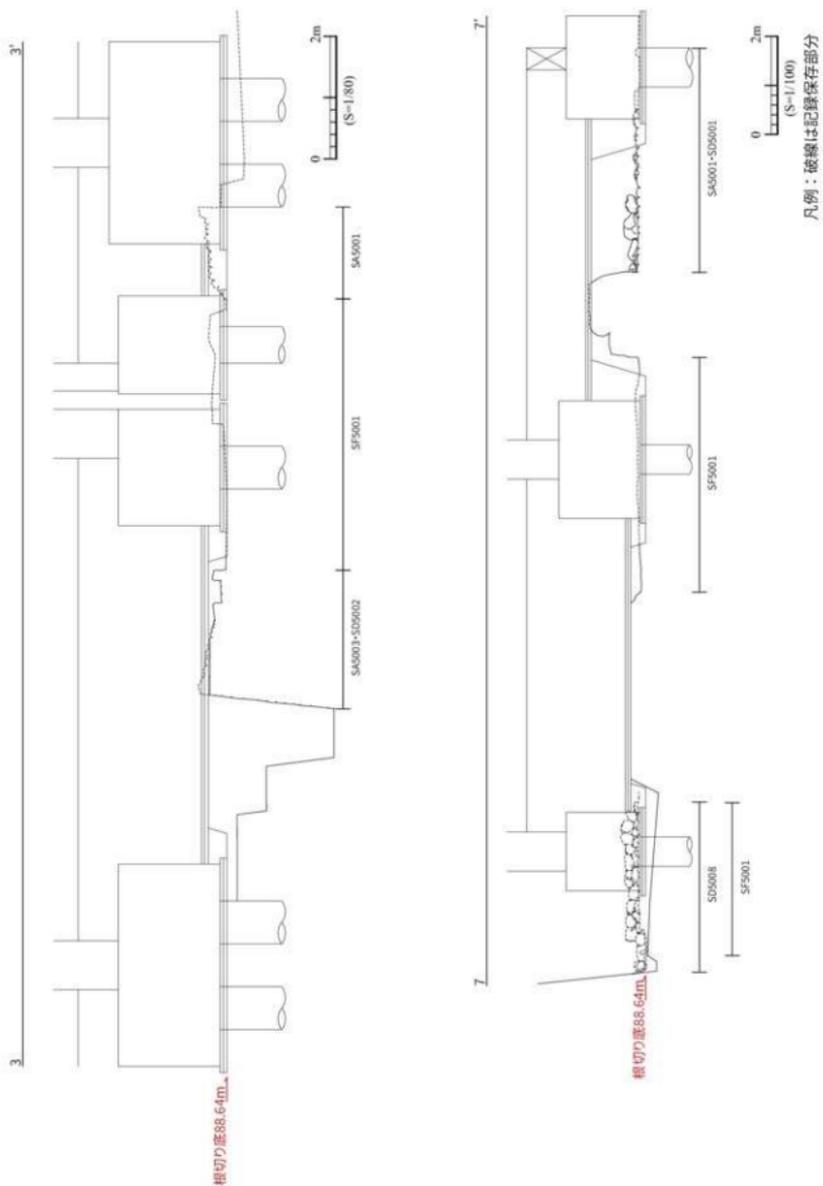
第16図 校舎基礎地中梁と遺構3 (沖縄県教育庁施設課 提供図に遺跡断面図を加えた。)

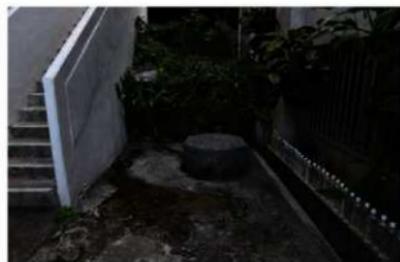
第23図 中城御殿北側にある井戸

**首里古地図に描かれる道路** 首里古地図に描かれる地形や道路に関しては、近世当時の道路が多く残存していることが判明している(高橋2000)。北側に現存する井戸と、確認された道跡では高低差があるが、道跡は北側に向けて緩やかに傾斜していることから、井戸がある部分まで続いていたことが想定される。

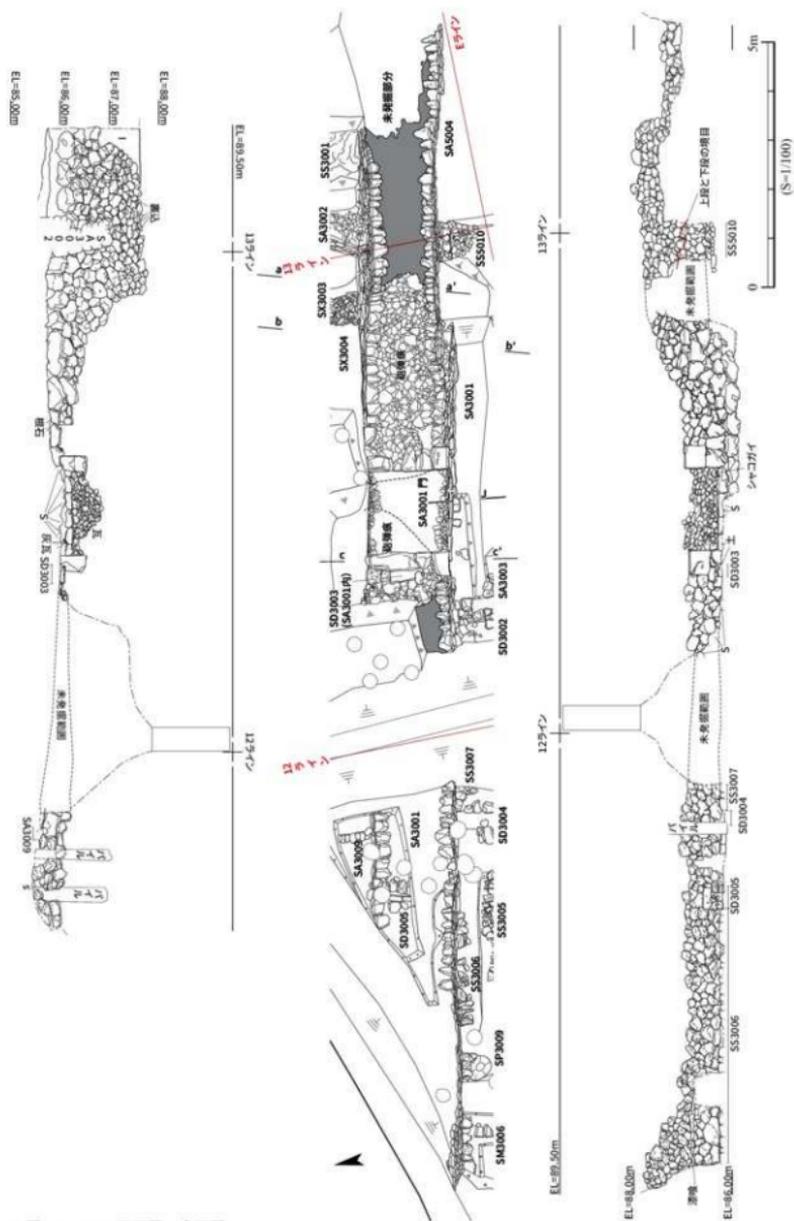
第42図 SA3001 平面図・立面図

石積上部はⅠ層で覆われている状況で出土遺物はこの層からの出土が多い。石積の天端が残存している部分はなく、沖繩戦時の爆弾破裂等の影響と考えられる円形の破裂痕が確認できた。北側部分の崩落が大きいことから、着弾地点は北側と想定される。円形の破裂痕が2か所みられることから、2発以上の着弾があったと考えられる。SA3001の残存状況を見ると、破裂痕のある部分で、石積の根石から3～4段目より上部が被害を受け残存していない。残存部分は、後述するSA3001の増築後の2段目石積部分より下部にあたる。これらのことも、増築時には埋められ、地表に露出していた部分が爆弾破裂の被害にあったことによるものと考えられる。

**中城御殿の北側石牆(SA3001・SA5004)** 石積内で段差がある部分があり、当初石積と増築石積の2時期で構築されていた。構築にあたり、増築石積部分の機能面は、Ⅲ27・Ⅲ31層と判断できた。この層はⅢ29層より上層にあたることから、敷地内造成にあわせて石積増築が行われたことが考えられる。

SA3001は、近世前期から後期にかけて機能していた石積と考えられ、門にあたる部分も確認された。門の部分は小礫で埋められている状況だった。また南東端の最下部にはシャコガイ(1枚)が伏せられた状態で配置されていた。この門は、SA3001の石積増築時に下部が埋められた可能性が高い。門跡部分の上部は沖繩戦の爆弾により破壊され、残存していない状況だったため、石積増築後の状況について把握することは困難だが、近世後期の段階にも継続して門として利用されていた可能性が高い。門としての機能が継続し、人の往来が行われるため、埋めた部分にシャコガイを配置したことが考えられる。シャコガイは二枚(1個体)セットとしてムヌキムン(魔除けの意)とされている(上江洲 1973)。今回の状

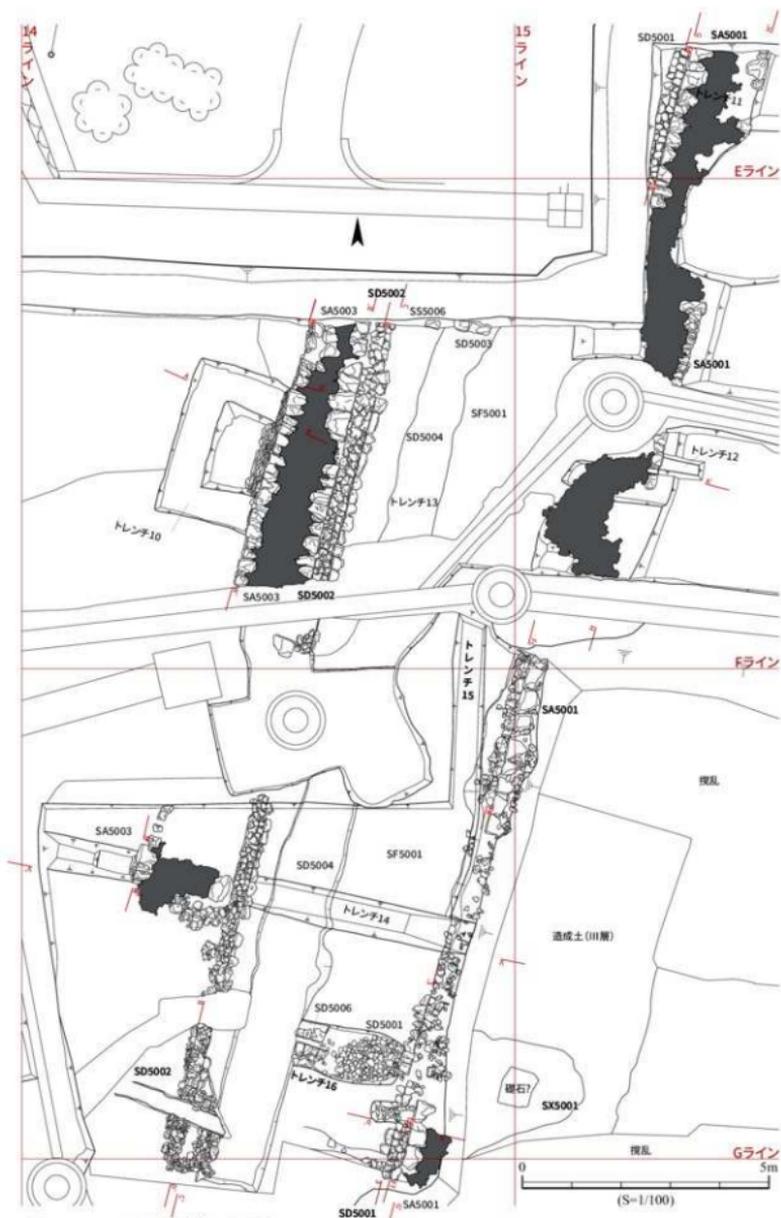
第113図 SF5001平面写真（黄色線：校舎基礎構造設置部分 青線：トレンチ設定部分を写真に加筆）

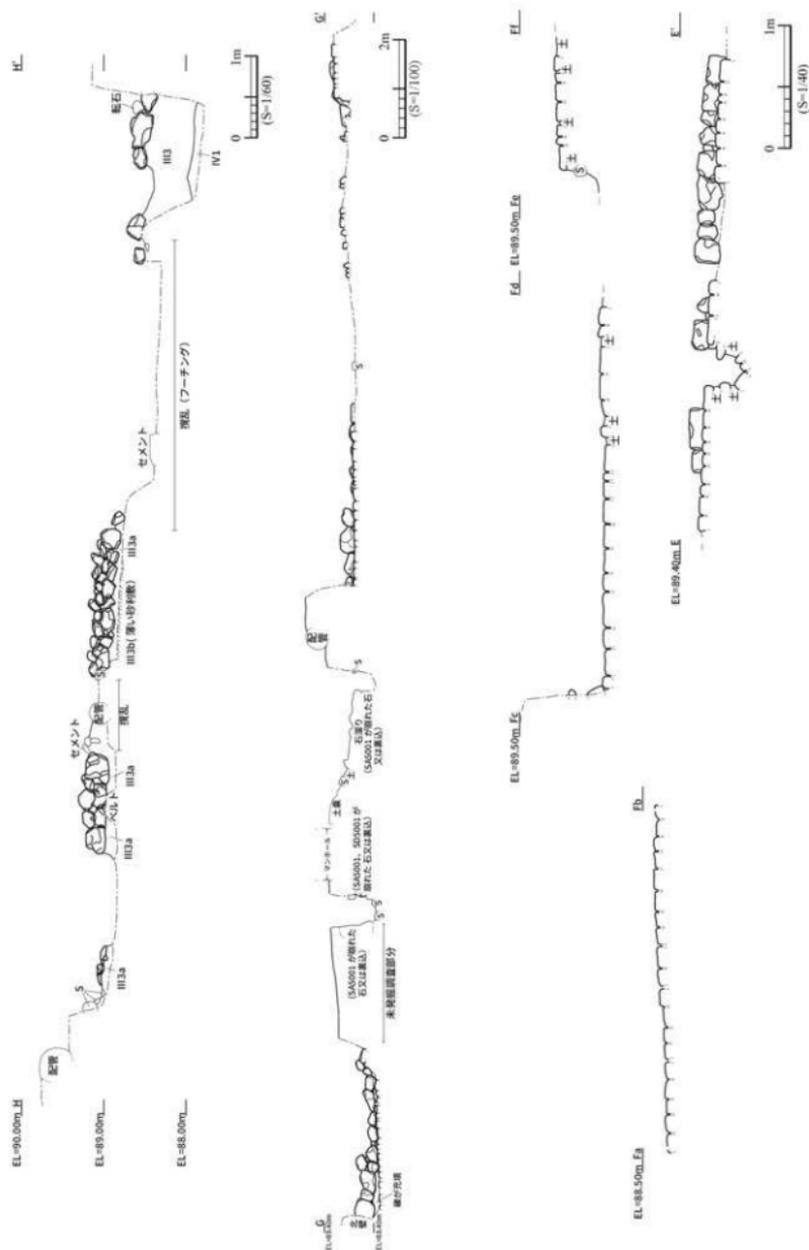
第114図 SF5001ほか関連遺構 平面図

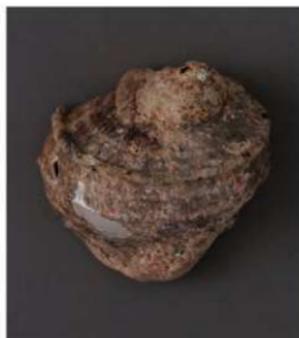
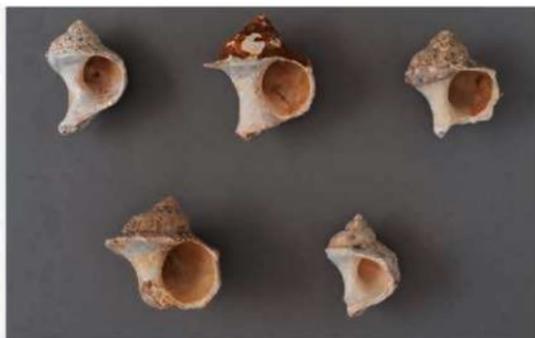
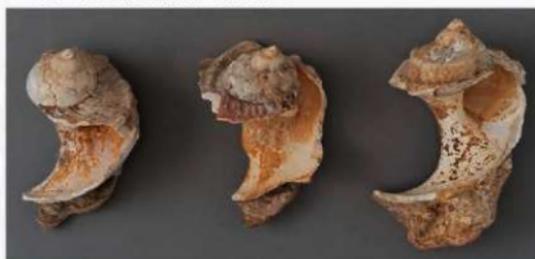
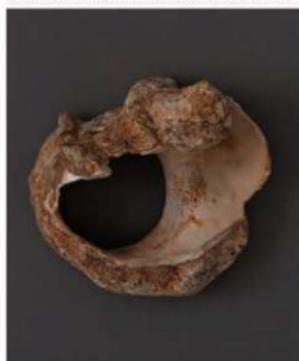
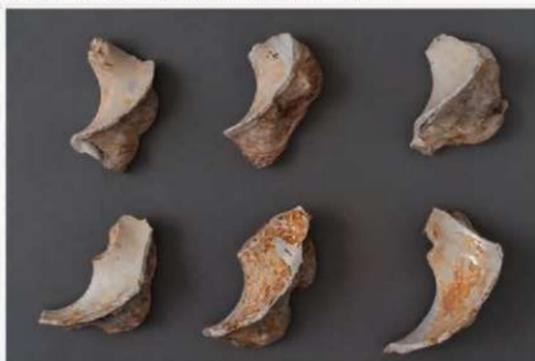
第198図 ヤコウガイ殻 分類

I類 体層全体を残すもの（いわゆる完形）

III-①類 体層を大きく欠損し、螺塔を残すもの

II類 殻口から体層中央部まで欠損するもの

III-②類 体層を大きく欠損し、螺塔及び螺髯、臍盤を残すもの

IV類 体層途中を欠損するもの

III-③類 体層を大きく欠損し、軸唇、臍盤を残すもの

**II類** 殻口から螺軸に沿いながら体層部を欠きとる。

**III類** 前段階同様に螺軸を中心に体層部を欠きとる。螺軸の上部が水平に加工される。

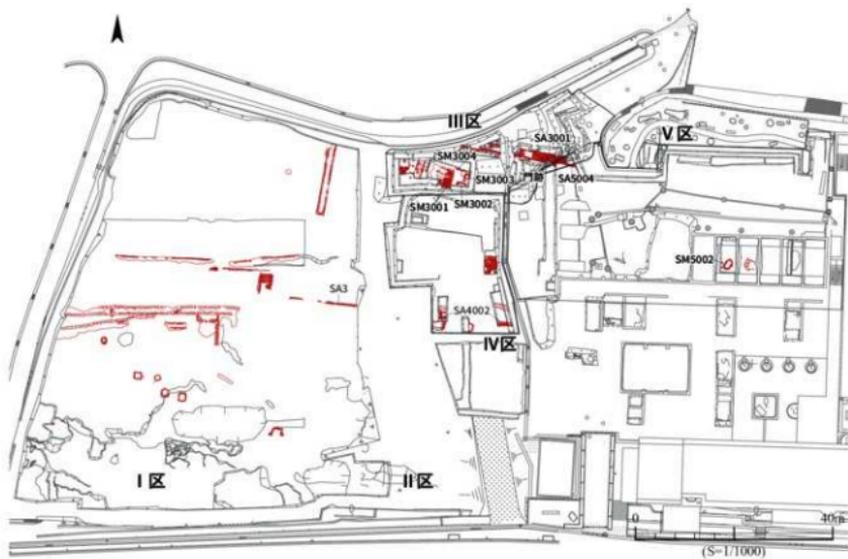
第209図 近世前期の遺構

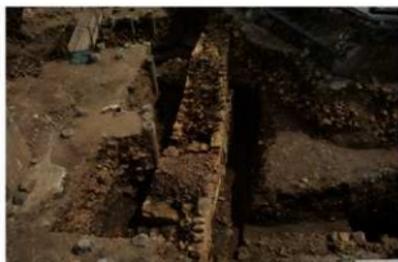
1 III区東 SA3001 内の砲弾破損痕 検出状況 (西から)
