大宰府政厅周辺官衙跡II

一日吉地区一

九州歴史資料館

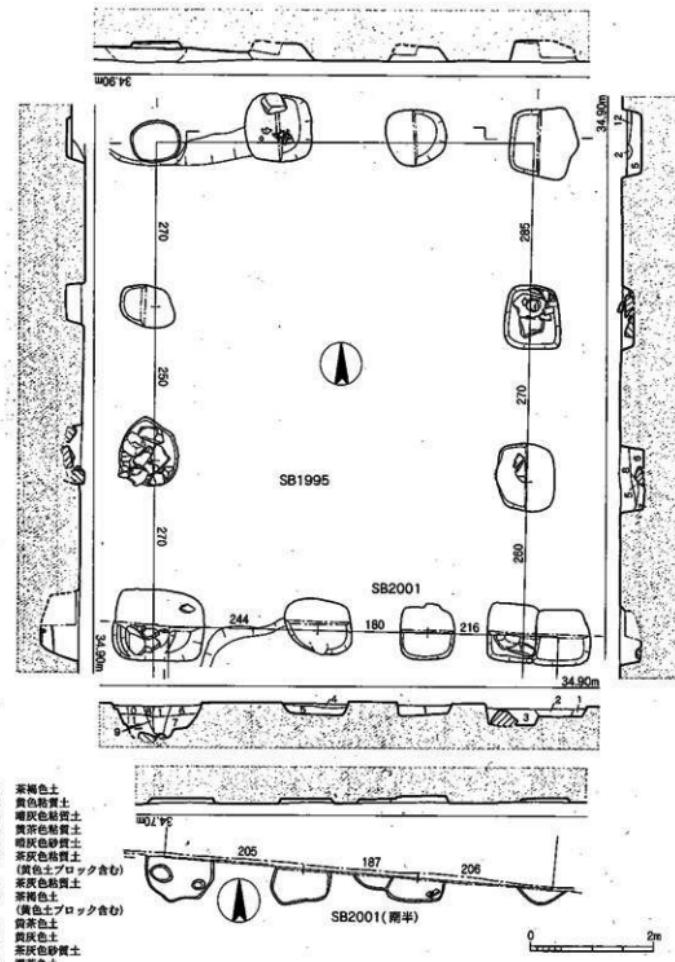
Fig.17 掘立柱建物SB 1995・2001 実測図 (1/80)

査区外にあるものの梁行3間、桁行9間と考えた据立柱建物SB2001と柱筋を描えて配置されていることから桁行9間の建物と想定したい。梁行の柱間間隔は東から2.0m、2.0m、2.1mで、桁行は2.3～2.5mとばらつきがある。柱据方は一辺1m程の隅丸方形を呈し、深さ0.5～0.6mと割合深めである。また、径20cm程の柱痕を残す据方もみられた。建物の方位はほぼ真北を示している。

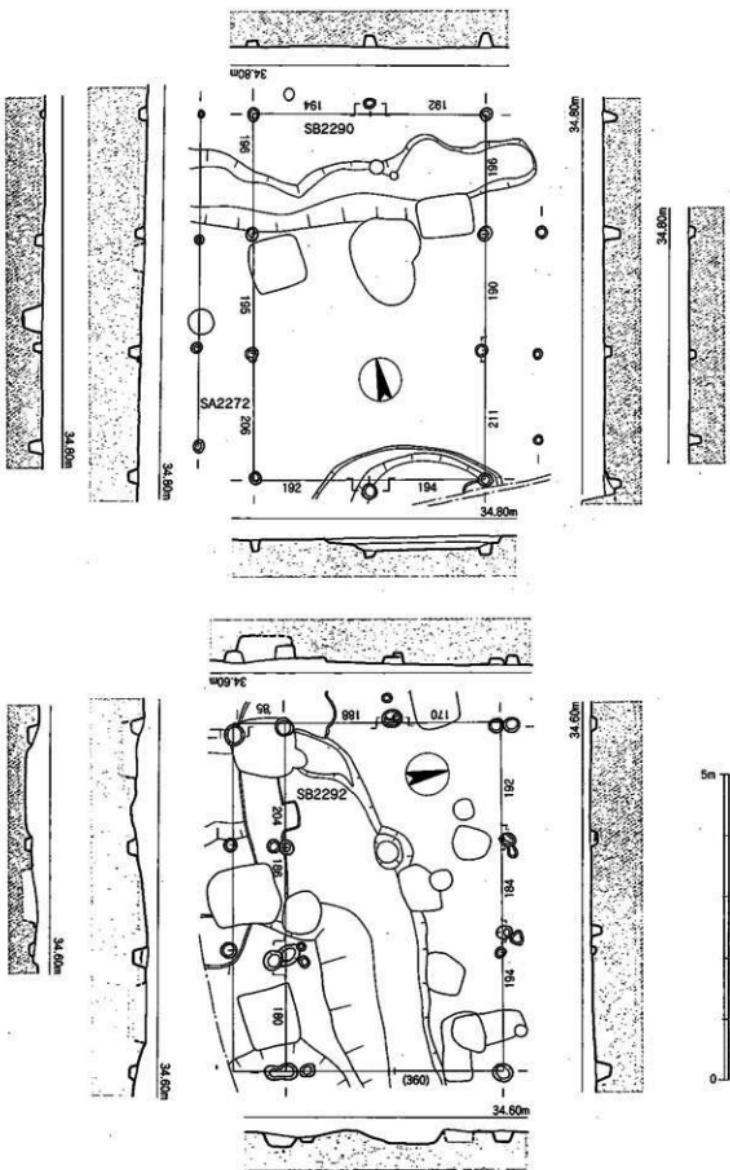
Fig.29 据立柱建物SB2290・2292, 建SA2272実測図(1/80)

S B2290の東側に隣接する位置で検出した。梁行は3.58～3.60mで、南側に0.85mの間隔をもって扇が取り付くと想定される。桁行は5.70mで、梁行方位はN11° Eである。各々の柱穴の位置には、2ないし3基の柱穴が重複しており、1～2回の建て替えがなされたものと見受けられるが、切れ合ひ関係に乏しく；それそれが何回目に建てられたものにあたるかまでは不明である。扇については、建て替えの痕跡が無く、いずれか1回の建て替えに伴うものであると考えられる。柱穴は径0.2mを下回るものもあってかなり小さく、S B2215を切っている。

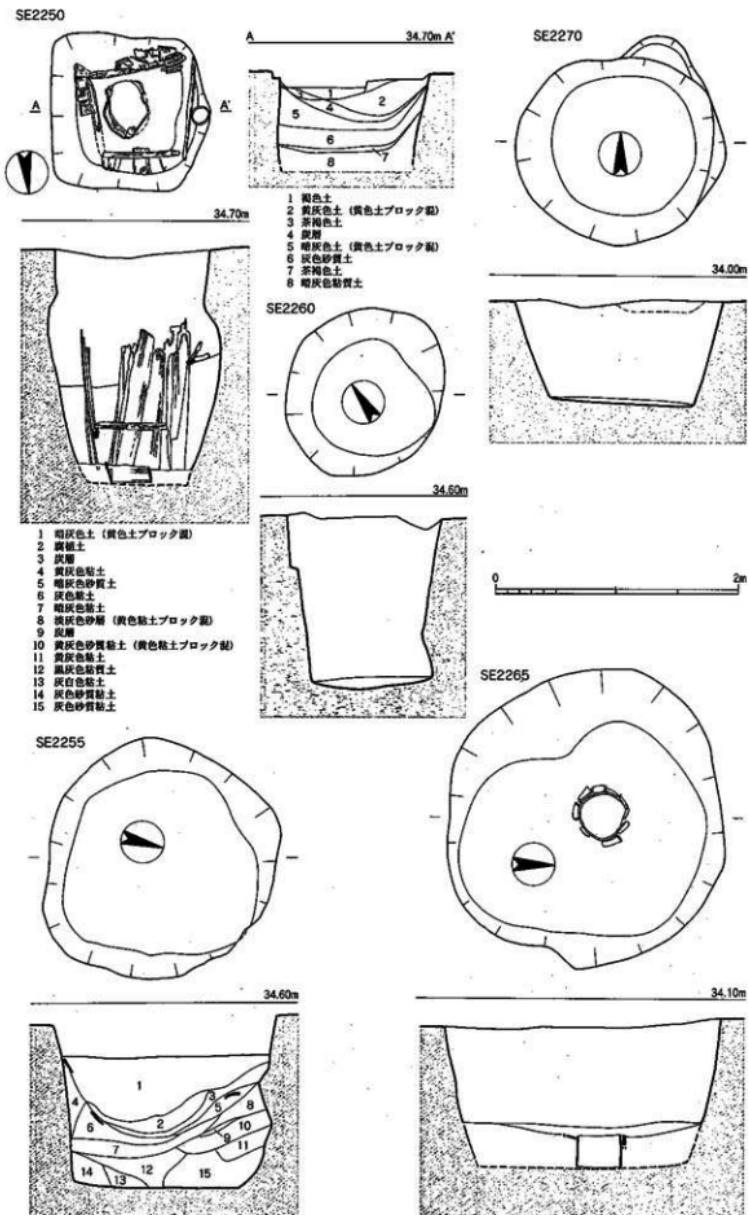
Fig.34 井戸実測図 (1/40)

80-1次調査地のほぼ中央、SE 2250の南5mで検出された。掘立柱建物S B2200身舎東辺の柱穴を切る。平面プランは径約1.9～2.1mの不整円形で、深さは約1.2mを測る。概報では掘方から方形の木枠を推定しているが、内部の施設は確認できない。埋土には花崗岩バイラン土の黄色土ブロックが多く含まれていたほか、SE 2250同様に炭層（3・9層）の堆積が見られた。出土遺物より埋没時期は11世紀後半以降と考えられる。

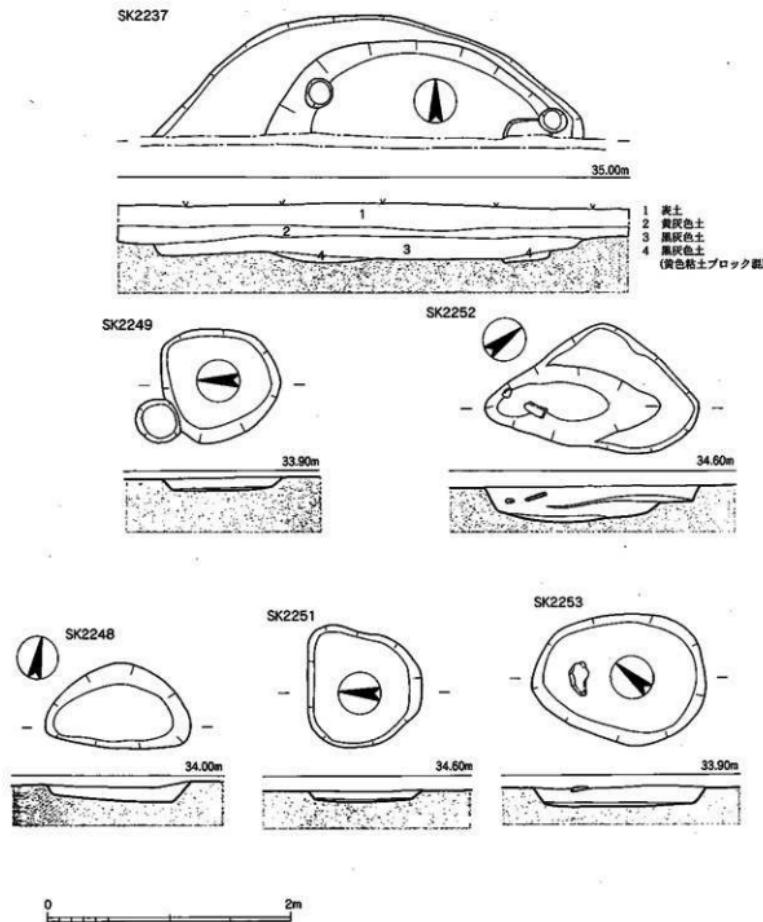
Fig.36 土坑実測図 (2) (1/40)

80次調査区西側で検出された。長軸約1.2m、短軸約0.7mの隅丸三角形を呈し、深さは約0.2m。出土遺物には黒色土器、土師器皿、青白磁、高麗無釉陶器が含まれる。

80次調査区北側で検出され、SK2252の西側に位置する。径約0.9mの不整円形を呈し、深さは約0.1m。出土遺物のうち、土解器壺2点と土解器甕1点を図示している。土師器甕の半

分はSK2252からも出土した。本遺構出土土器とSK2252出土の土器が接合することから、8世紀後半以降にSK2252と同時に埋没したと考えられる。

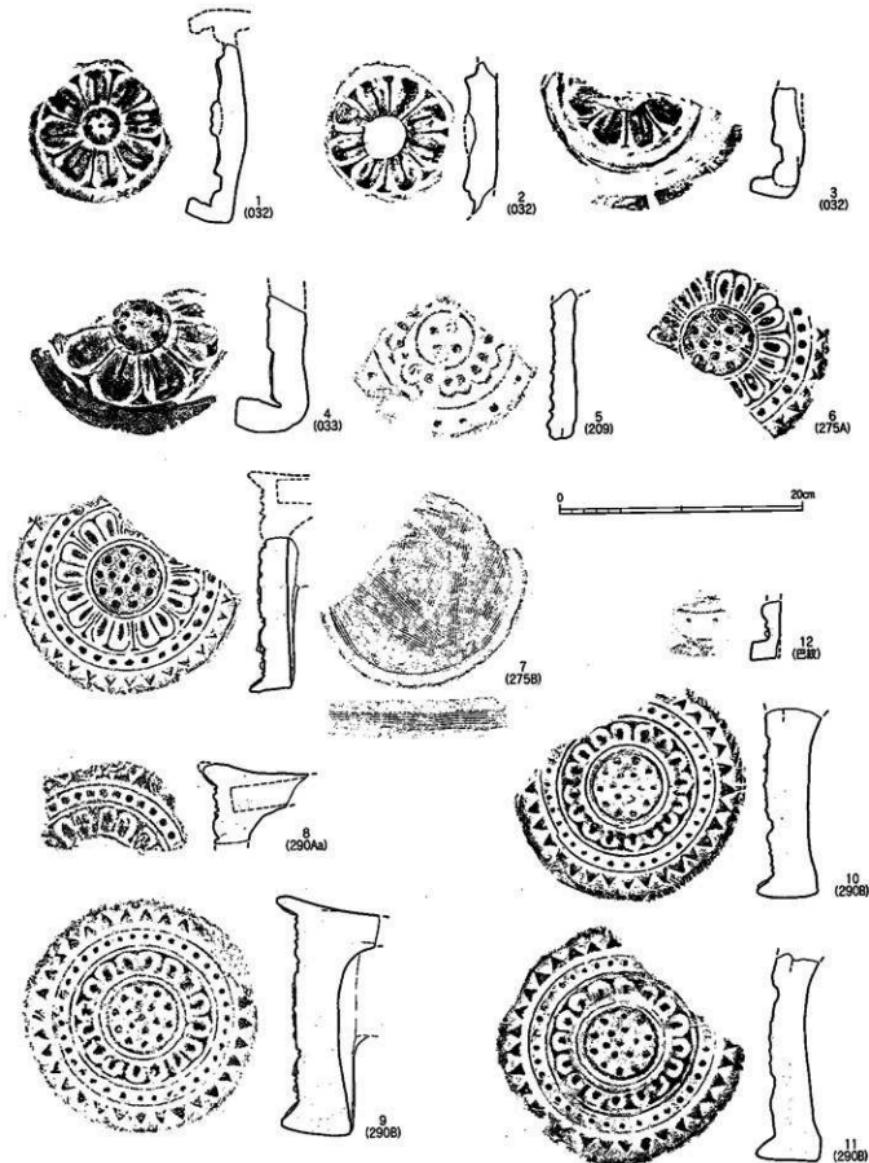
Fig.43 軒丸瓦拓影・実測図 (1/4)

290型式: 范の種類からAとBの2種類があり、Aは范の摩滅具合によりAaとAbに分かれており、当地区ではAaとBが出土している。Aの紋様構成は、中房に1+6+12個の蓮子を配し、内区には8弁の複弁と連続する間弁、外区内縁には38個の珠紋、外区外縁は角度のきつい傾斜線で、凸鋸歯紋が30個見られる(Fig.43-8)。Bも若干の違いはあるが、ほぼ同じような紋様構成を呈し、内区複弁がやや短くなるのが特徴的である。この型式は合計すると12点出土しており(Fig.43-9~11)、当地区全体の出土率の21.05%に及び、最も出土していることを示し、主要な型式であったと考えられる。瓦当裏面の調整は基本的に縱方向のナデであり、また、瓦当裏面下半には、半円状の凸帯を設けている。

巴紋型式の瓦：80次床土で出土したもので、外区とわずかに内区を残す破片である (Fig.43-12)。内区にはおそらく右回りと見られる巴紋を配し、外区内縁には珠紋2個が残存し、外縁に段を持たせて突出させて平縁としている。小片であるため、型式番号化は現状では不可能である。灰白色の胎土の表面を黒色に焼しており中世瓦と考えられる。政庁前面には、般世音寺 中世瓦子院の一つ極楽寺が推定されており、関連する遺物の可能性も考えられるが、確証はない。

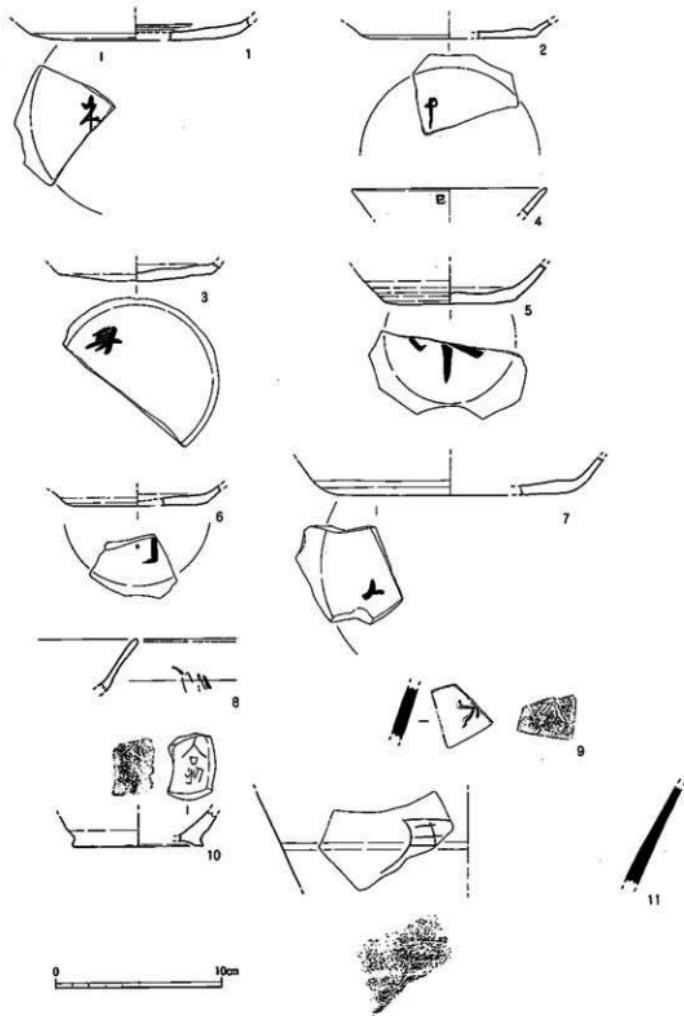
Fig.80 墨書き土器・刻書き土器実測図 (1/3)

墨書土器（1～8） 1は80次灰褐色土から出土した土師器坏の底部破片である。調整は外面へラケズリ、内面へラミガキによる。底径は12.6cmに復原した。墨書文字は底部外面の中央に「本」とあるが、1/4弱の破片であるため一文字であったのか詳細は不明。

2も80次灰褐色土から出土した土師器坏の底部破片である。底部へラ切り後未調整、内面ナデによる。墨書文字は底部外面の上方にあり、「中」と読める。1同様、小破片であるため一文字であったかは不明。

3は80次疎敷SX2275から出土した土師器坏の底部破片で、1/2程遺存する。調整は底部へラ切り後未調整、内面ナデによる。砂粒を殆ど含まない精良な胎土で、色調は暗褐色を呈する。底部外面の上方に一文字あり、「身」と判読した。

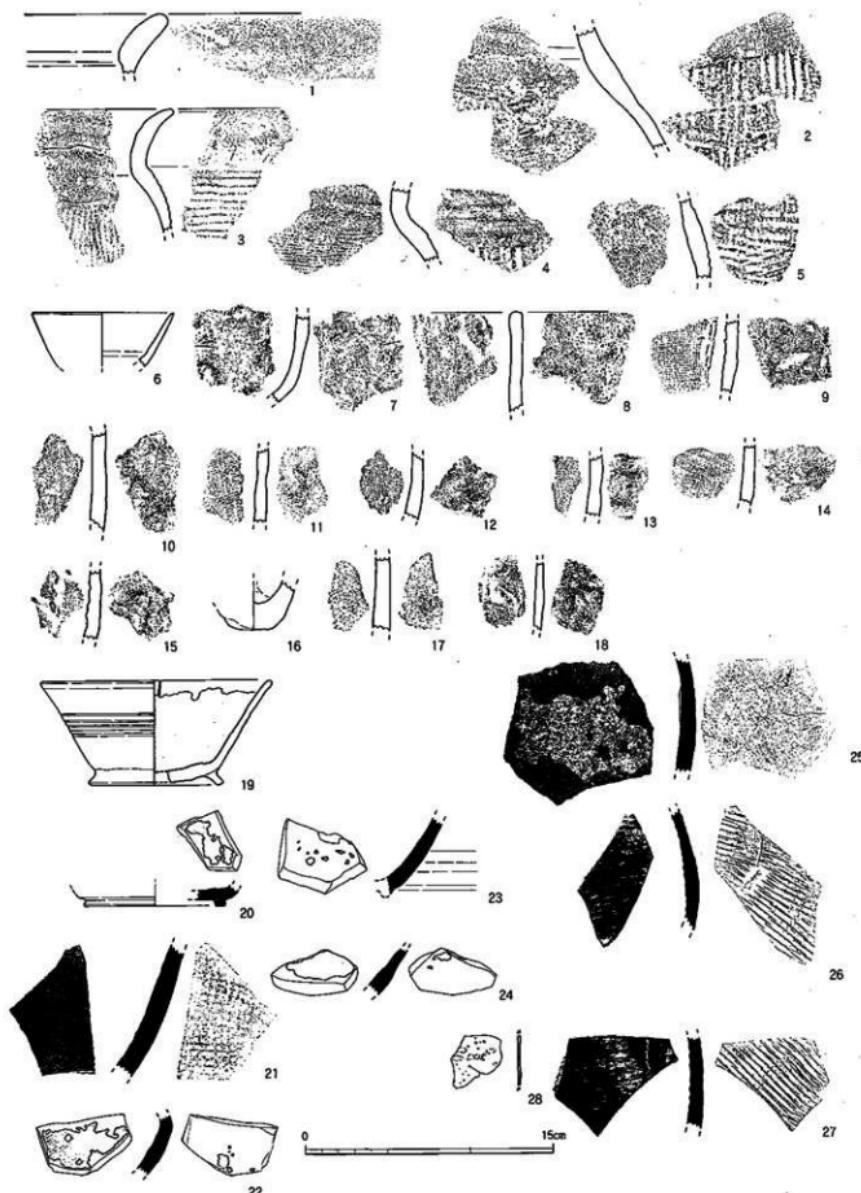
Fig.83 製塙土器・漆等付着土器実測図 (1/3)

8~18 は円筒形の製塙土器で、16 が底部破片で、それ以外は脇部小破片である。外面はユビオサエで、内面に布目痕を留める。何れも胎土に砂粒を多く含み、器面はざらつく。11・13・15 は赤褐色を呈し、焼成良好品である。8 は 32 次 B1 区暗灰色土、9~11・14~16 は 80 次茶褐色土、12 は 80 次灰褐色土、13 はピット (S-151)、17 は 153 次 S X4087 からの出土である。

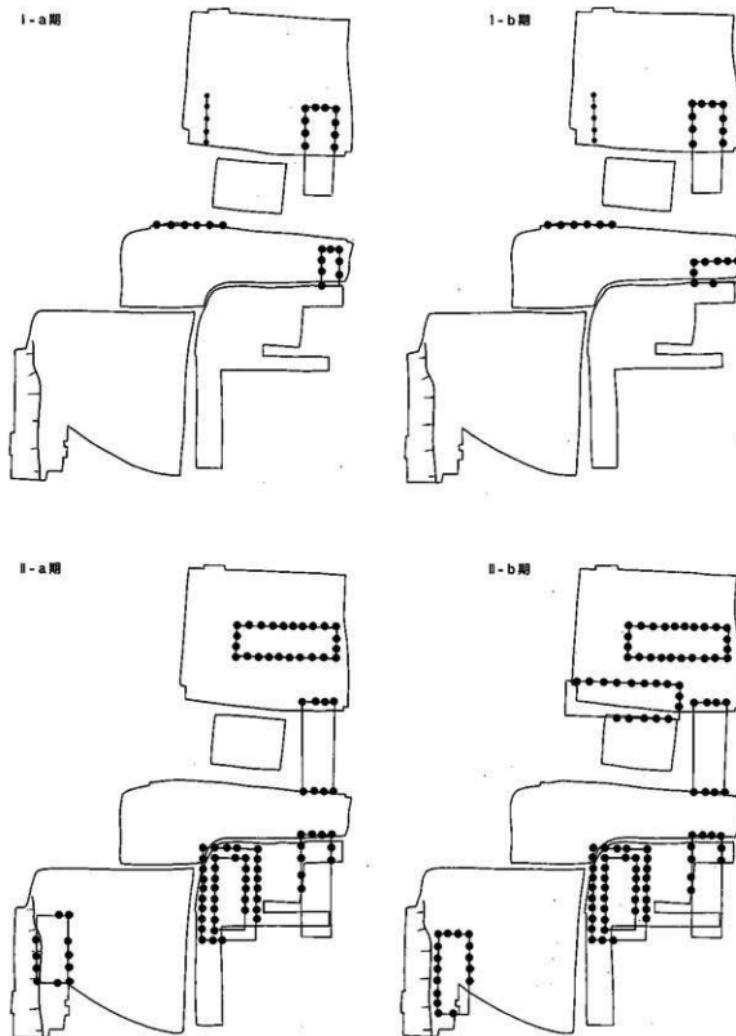
Fig.91 日吉地区建物変遷図①

以上の六つの方位がみられるが、大別するとA：①・③の東・西に30分振る建物、B：②の東に2度振る建物、C：④の西に2度振る建物、D：⑤・⑥の東に11～14度振る小型建物の4群に分けることができる。なお、建物掘方内からは、若干ではあるが、須恵器・土師器等の土器及び瓦片が出土しており、SB 1990は8世紀代、SB 1995・2001は8世紀前半、SB

2000は8世前半～中頃、SB2220は8世紀中頃、SB2240・2245は8世紀後半、SB2200・2215・2235は9世紀中～後半の築造と考えられる。
