# 特別史跡 大野城跡 IV

主城原地区・北石垣発掘調査概報・整備概要 (2)

福岡県教育委員会

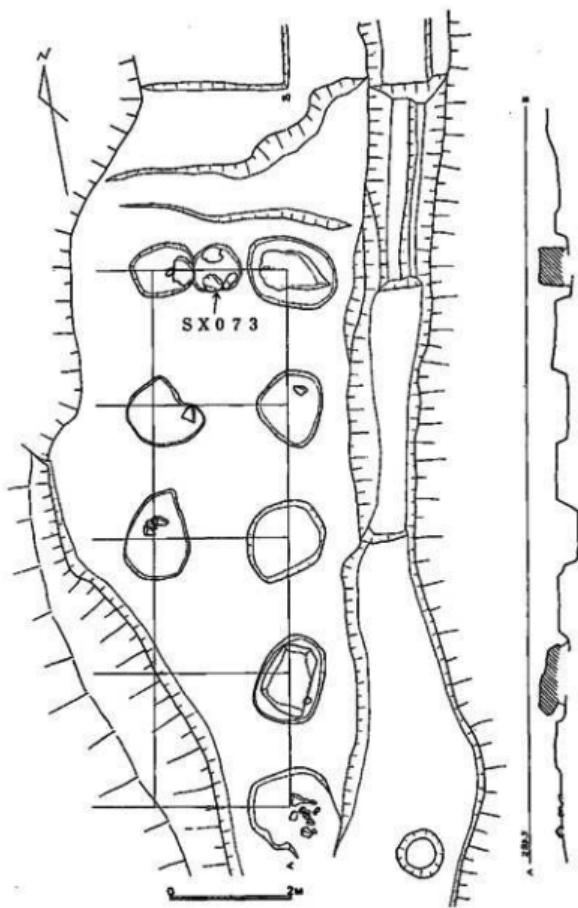
第3図 建物跡 SB 070 実測図

建物跡 S B 0 7 0 (第3図、図版4) 調査の対象とした2ヶ所の建物跡と推定されたものうち南方のものである。調査前は辻道中央に1個、上面が平坦な径50cm程の石が見えていた。調査の結果、以前から露出していた石に連る礎石を1個と、礎石の残っていない掘り方6ヶ所を検出し、建物跡であるとの確認ができた。

南北方向の尾根筋に建物の桁方向を合わせている。現在の道の真下が建物の東側柱列に当つており、桁行は4間で完結する。梁行は1間分だけ確認できた。桁行・梁行共柱間寸法は225cm(7.5尺)である。

雨落ちの溝は北側でやや不規則ながら検出した。東側柱の東側は現地形に似たような激しい落ちとなっている。

礎石掘方の深さは各々で若干のちがいがある。礎石の厚さによるものであろう。礎石上面から遺構面までは30cm程あり、建築時の地面はまったく失われていると考えられた。

石組 S X 073(第3図、図版7) SB 070 の北妻柱の間で検出した径50cm程の石組の遺構である。やや厚手の平板状の径10~20cmの石数個を浅く掘りくぼめた穴に貼りつけたもので、SB 070より新しい遺構である。

たと推定するには現地形からすれば尾根が細すぎることから疑問も残る。梁間2間というような建物だったのではないかとの考え方もある。山崩れでこの建物跡西部が欠失しているので断定が困難であるが大野城跡では梁行2間のものは未確認であり、この報では3間と推定した。

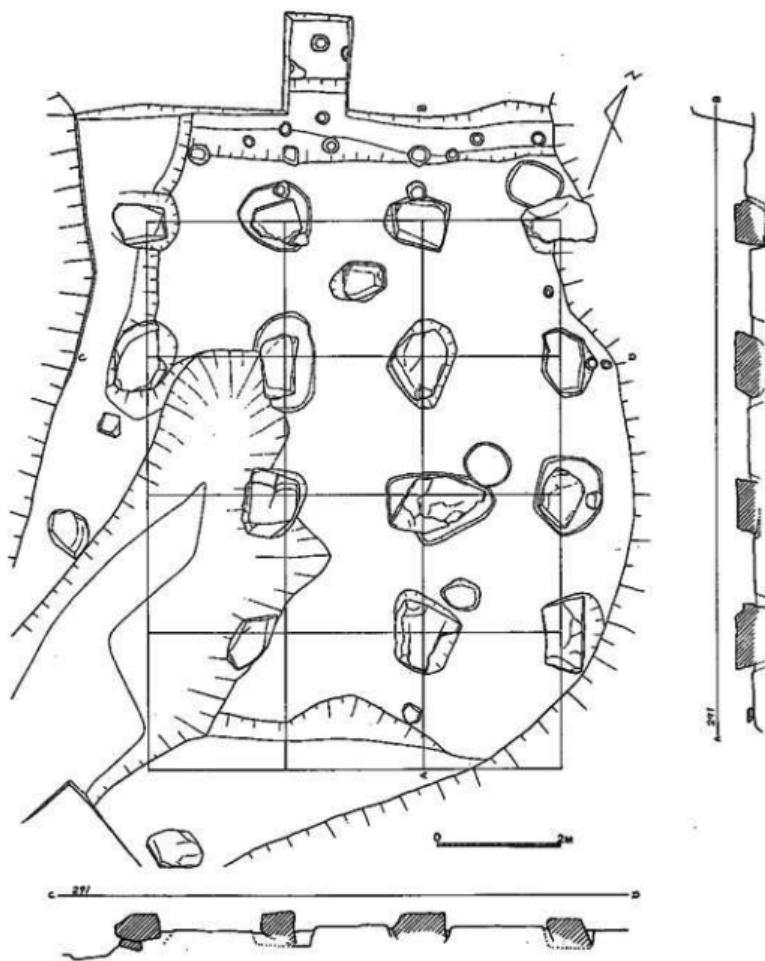
第4図 建物跡 S B 071

建物跡 S B 0 7 1 (第4図、図版4・5) S B 0 7 0 の北方35mの尾根鞍部傾斜地に礎石が数個露出しており古くから国指定史蹟とされていたものである。指定の際の標柱が現在露出している礎石の範囲を越えていることから考えて、以前は礎石がもっと多く確認される状況であったろうと推測できた。

調査の結果、山道辺に露出している礎石の北方で、厚く土砂に埋もれて原位置を保っている礎石をいくつか検出した。S B 0 7 0 と同様、狭い尾根筋に位置しており、地形の制約などからして、4間×3間の南北棟と判断した。柱間寸法はS B 0 7 0 と同じく桁行、梁行共に225cm(7.5尺)である。雨落ち溝は北側に巾60cm深10cm程のものを検出した。

斜面上方に埋没していた建物の北東部は礎石面から遺構面までが20cm程であり、この部分に掘しては建築面がそれ程失われてはいないものようである。

この建物は狭い傾斜面の尾根に計画されているため、斜面を削平してその平坦部を造成していることが、建物北東部の遺構面を埋めていた厚い(約1m)堆積土から推定された。

ところで、今次調査で検出した2棟の礎石の建物は、桁行が4間で、柱間寸法は225cm(7.5尺)である。桁行4間の建物はこれまで猫板地区で5棟(うち1棟は据立柱建物)、八ツ波地区で1棟見られるが、225cmという柱間寸法のものは確認されていない。これらの寸法、柱間数の建物が出現するのは、時期的、性格的、地形的制約などいろいろ推定できるが決定するにはあまりに資料が乏しい。ただこれまでの調査から経験的には4間×3間などの建物がそれ程古い時期に属さないのではないかと推定するに止まる。

さてSB071建物跡は4間×3間規模と判断したが、SB070は梁行柱間数について、3間あつ

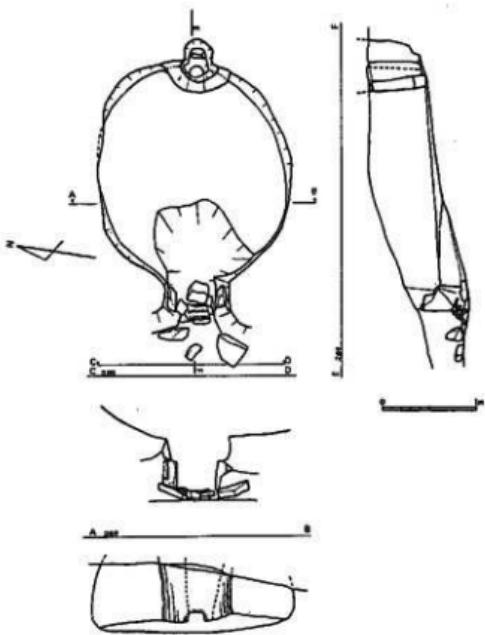
第5図 炭窯跡 S X 072 実測図

炭窯跡 S X 0 7 2 (第5図、図版5・6) S B 0 7 1 の南に約5m離れて、傾斜変換点の場所で検出した遺構である。東西方向の長軸をもつ、長径230cm短径210cm、深さ70cmの楕円形の竪穴である。

長軸のごくわずかな斜面下方(西)に石と瓦で組まれた巾40cmの焚き口(残高60cm)を、長軸の最奥部に内径35×40cmの直立した煙突を設けている。

竪穴は、壁があたかも須恵器の蒸跡で見られるように青黒く硬く焼けており、また穴の底部

も壁ほどではないが、かなり焼けて赤黒くなっている。穴は壁や底に別の土を特に貼った痕跡はない。

焚き口は両側に立石し、石の裏には各1枚の丸瓦片をつめ込んである。下面には平板状の石と格子目叩きの丸瓦を置いている。

煙突は、竪穴の最奥部の壁を一部抉り、その前面の竪穴内部に別の土を垂直の半筒状に作り付け、壁を抉った部分と合わせてやや不規則な筒形と成して直立させたもので、壁の厚さは1

cm程である。

煙突の正面下部には竪穴底に接して20cm×10cm程の煙吸い込み孔が作ってある。

竪穴の底面は焚き口を低く、奥を高くし、角度は10度程としている。焚き口に近い部分1m程の範囲は特に凹みをつけている。

窯跡の埋土中には整体や天井部が崩れてブロック状になったものが大量に混じていたが、木炭は残存していないかった。

炭窯SX072としたものについては民俗例等からも引き続き検討を加えていきたいと考えている。本報告では概要報告のみに止めた。

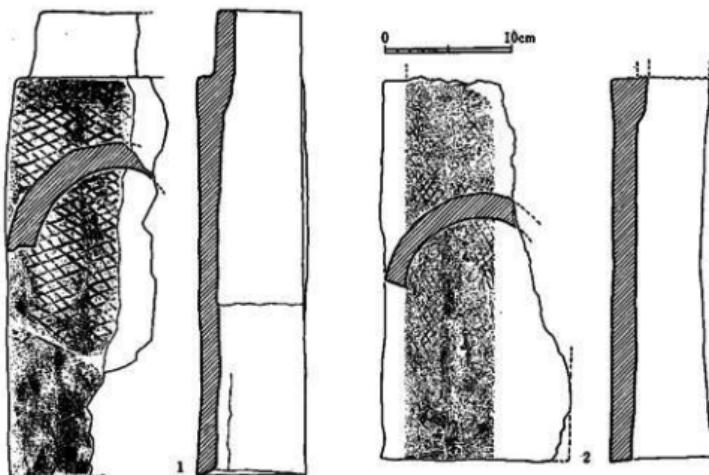
第6図 瓦 (S X 072 出土) 実測図

炭窯跡 S X 072 の焚口には格子目の叩き痕のある丸瓦を使用していた。第6図1は、灰白色の保存状態のあまり良くない丸瓦、同2はやや硬い焼きで保存もよい灰青色の丸瓦である。

大野城跡では建物跡から建築時を考える手懸りとなるような遺物の検出はほとんどない。今次調査で、SX072とした灰窯の焚口に使用されていた瓦をSB071建物使用のものの転用と考えるとても、平安時代初期にこの建物が存続していたであろうと推定できる程度である。

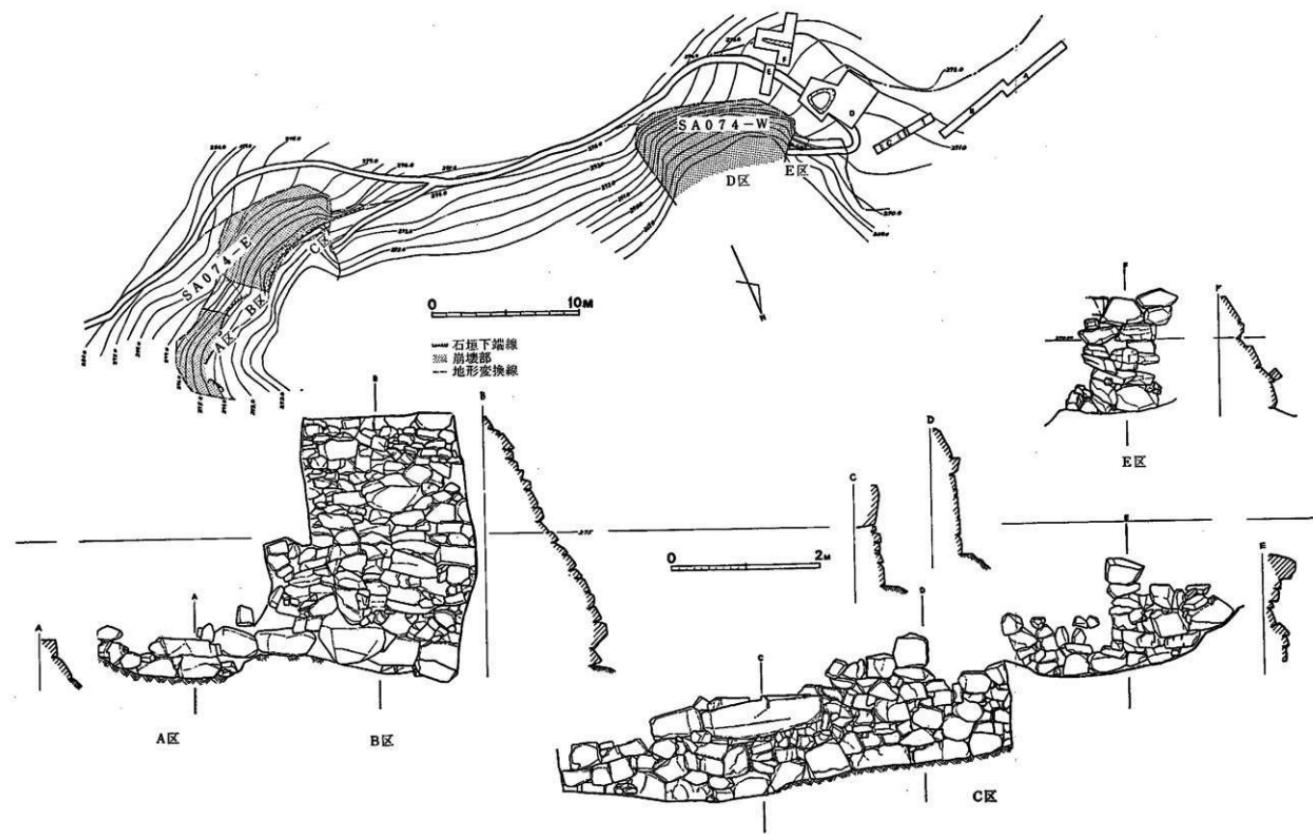
第7図 北石垣 SA074 地形図・石垣実測図

石垣は中間部に20m 程の石垣の無い部分を挟んで東西に築かれている。東端から西のはずれまでの50m を総称して北石垣と呼んでいる。

東部石垣 S A 074-E (第7図、A-C区、図版8~10) 北石垣のうち東部のものは、

東から谷状部（第7図A区）尾根状部（第7図B区）谷状部（第7図C区）に屈曲させて築いてある。谷、尾根と呼んだ地形は、稜線に近いためそれほど極端なものではない。

A区の石垣はその下縁線がかろうじて岩盤上で確認される程度で石垣としての外観は全く残存することなく崩壊し去っている。

中央部の尾根状部（B区）はほとんど崩壊はない見られ、法面角度30度巾約3m、高約2.5mの石垣となっていて、尾根状部を覆っているためその断面形も凸状を呈したものとなっている。すべて自然石を用い、辺長10~30cmくらいの角張った比較的不定形の石を一見乱雜にも見えるような石積をしている。裏込めについては調査しなかった。

西端部の石垣（C区）は巾10m程の谷状部に築いたもので、残高は1m前後である。かなり安定した岩盤上に築き、中央部付近に長さ2m近くの大石を用い前述のB区とはかなり異なる整然とした外見の石積としている。このC区の西端には未崩壊部が少しあり、この場所については現状のみ実測記録し、発掘はあえて行わなかった。

西部石垣S A 0 7 4-W（第7図D・E区、図版11・12） 北石垣西部の巾10m強の谷状部に築いた石垣であったと推定されるが最西端部に巾1m足らずを残すだけで他は完全に崩壊している。残存部の石積は乱れており、現在崩壊寸前の状態の石もうちに含まれている。

石垣の裏込めは、所々に大小の石を混じえる版築である（図版11・12）。これは崩壊した石垣消失部でよく観察される。築土が1cm前後の粘質土と砂質土の互層を成す部分と、厚く5~10cm程の互層を形成した部分とが入り組んだ状況で見られ奥行は3m程と考えられる。

北石垣は残存している石垣の正確な範囲を知ることができ、また石垣の裏込めとして大規模な版築を行っていることもわかった。百間石垣、太宰府口城門の上方土塁でも版築が確認されており、土塁、石垣を作るに際しては相当に入念な工事をしていることがうかがわれる。

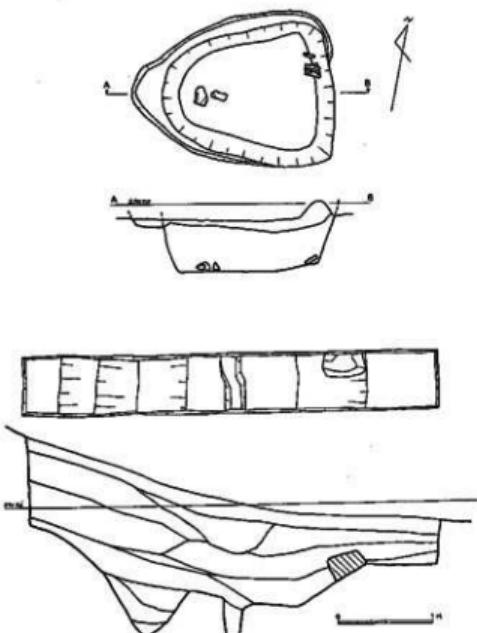
第8図 燃焼遺構 S X 075 (上)  
Cトレンチ (溝SD077) (下) 実測図

燃焼遺構S X 0 7 5（第8図、図版13） この遺構は、北石垣西部の残存石垣上の平坦部で検出したものである。石垣上の平坦部は5m×8m程の範囲である。

この遺構は、平面形はつりがね形を呈し、石垣の縁から2m程離れて作られており、石垣の裏込めを切り込んでいる。長径2m、巾1.6m、深さは50cmである。つりがねに例えると底辺を石垣側にして作られているが、完全に平行してはいない。

壁は垂直に近いすりばち状で、穴の底の面はほぼ水平である。底面上に10cm程の厚さの炭が堆積しており、壁と底は赤褐色に焼けている。底面上に堆積している炭の上は、遺構上面を覆うと同じ黄褐色土が、径50cm程もある大きな石と共に埋めており、この中に第9図に示した2個の土器が含まれていた。

溝SD077（第8図、図版14）Cトレンチの南端とその西隣りのDトレンチで、石垣から5m程はなれて石垣とはほぼ平行する細い溝を検出した。巾60cm、深さ50cmの断面形がV字形に近い溝で、埋土はかなり砂質である。西流しているが、その起点は調査できなかった。これに接してぐるく細い溝がもう一条ある。

SX075、076とした燃焼遺構は、石垣より新しく、また埋土から検出の土師器の時期は10C半頭迄のものと推定されるので、時代をその間に落ちつけざるを得ない。生産遺構としては、地形等条件が悪く、すると、大野城と何らかの関連で考えられる性格のものなのだろうか。この場所からの北方への見通しが良いことなどの条件も加えて検討せねばなるまい。  
(註2)

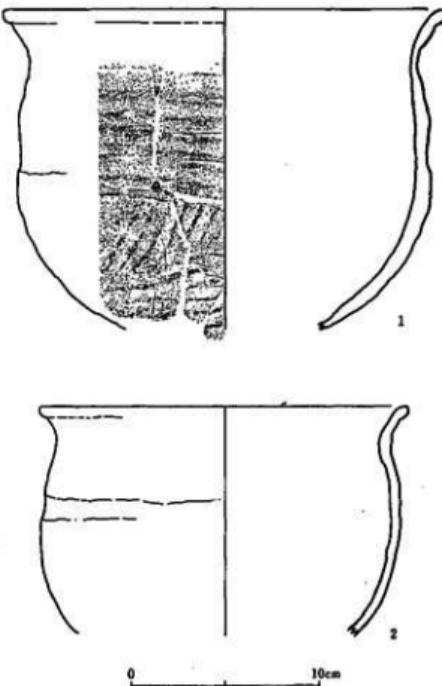
第9図 土師器(SX075出土)実測図

土器（第9図、図版15）北石垣地区での出土遺物はSX075で検出した土師器がある。

壺 器形を知り得る2個体の他、もう2個体の細片がある。図1は、非常に粗いタタキ痕が特徴である。口縁部は外反し、口唇がやや尖りぎみで底部を欠く。粗いタタキ痕は胴下半に顕著であり、胴上、下で方向が変る。胴上半のタタキ痕としたものはどのように行ったのか検討の要がある。口径23.6cm、胴径22cm、復原高18cmである。

図2は、1よりやや小形で器面にはススがかなり付着している。器面には1のような顕著な調整痕はない。それを除けば1と同じ器形である。口径20cm、胴径19cm、復原高は14.5cmである。

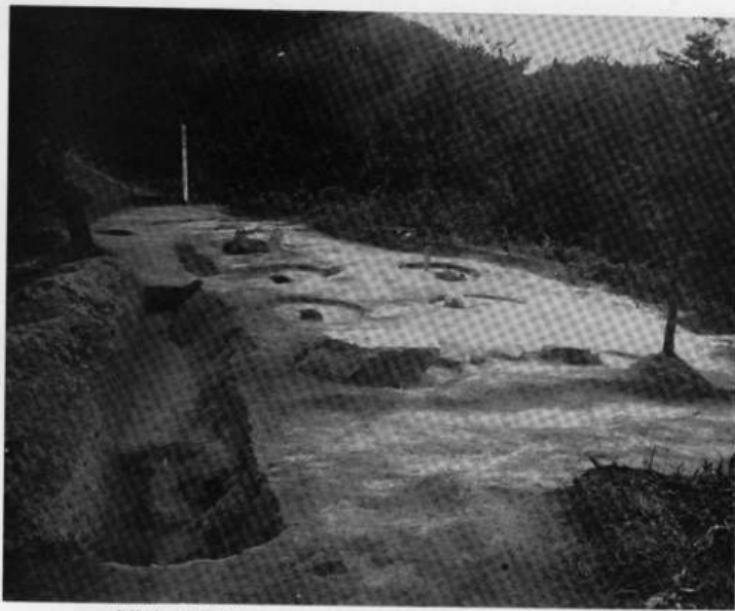
建物跡 S B070

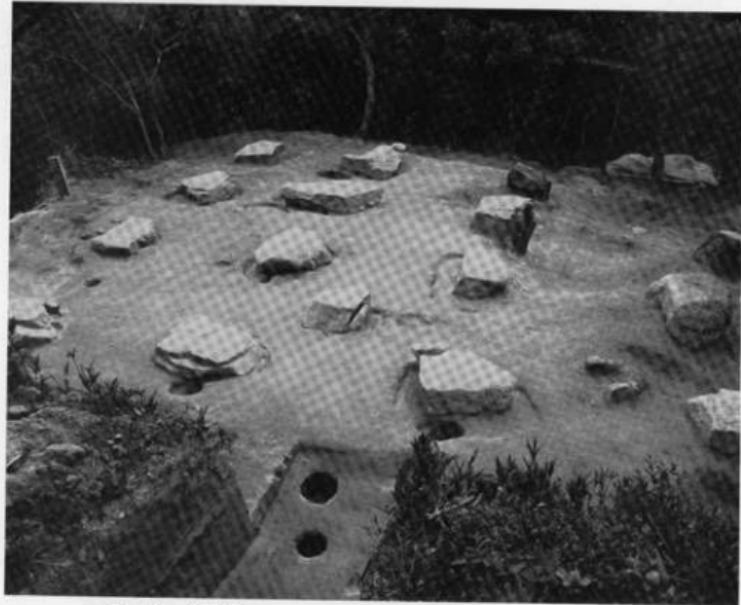
建物跡 S B071

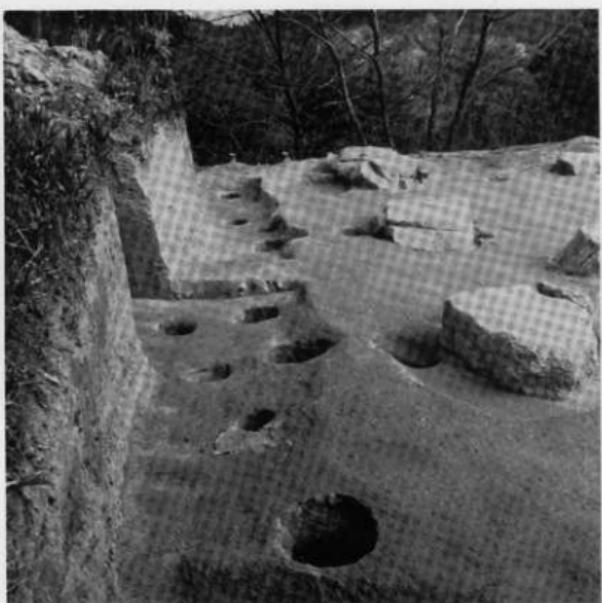
建物跡 S B071の雨落溝

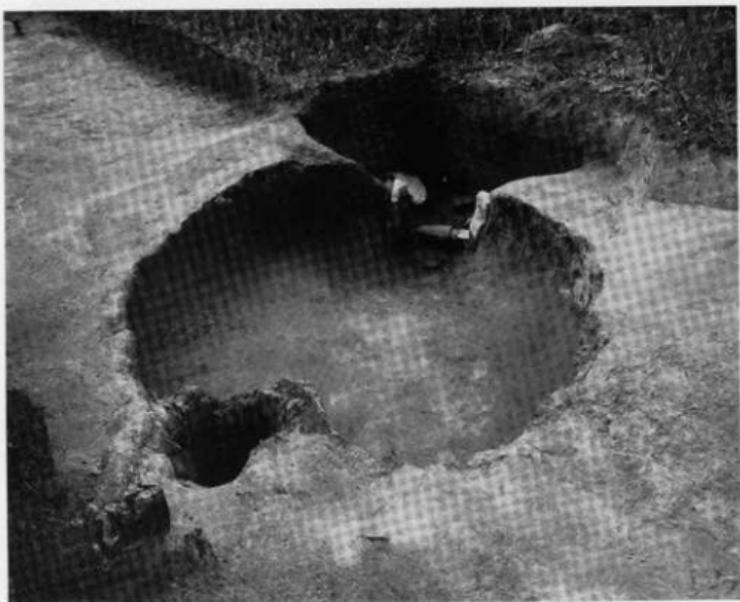
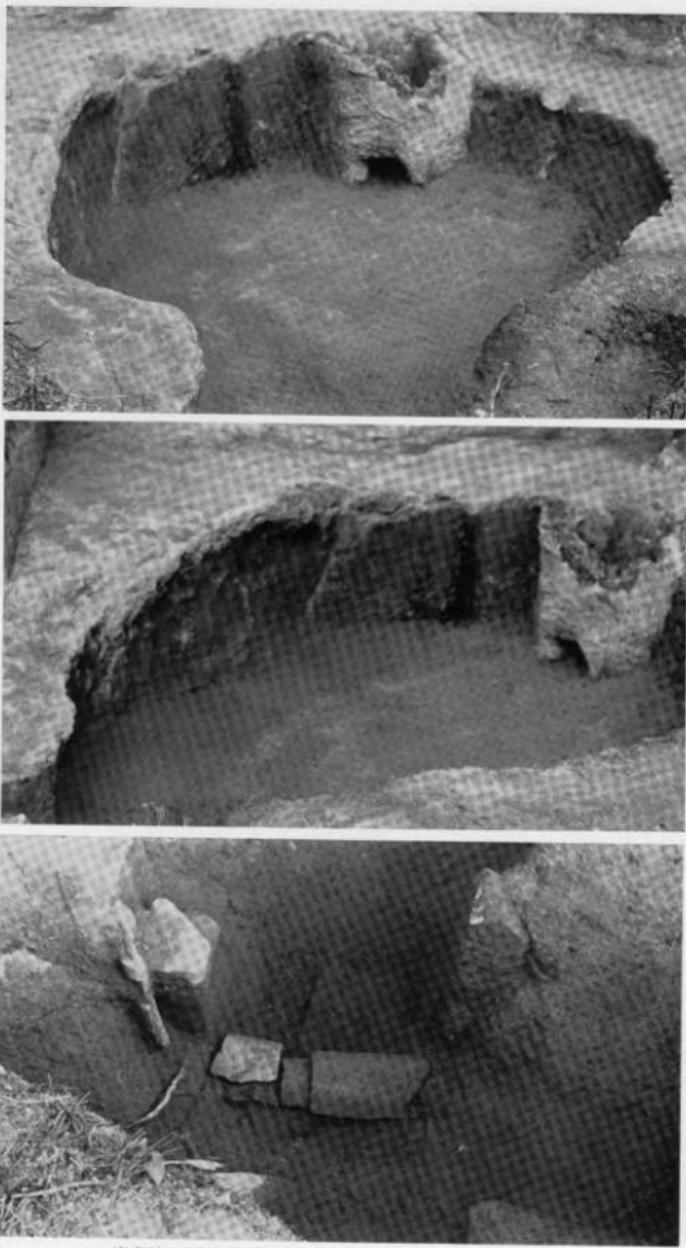
炭焼跡 S X072

炭窯跡 (S X072) 細部

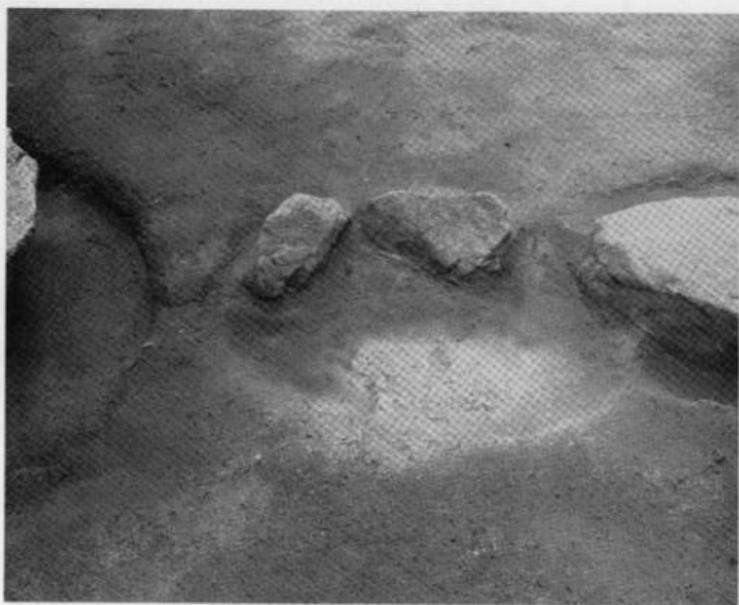
石組 S X073

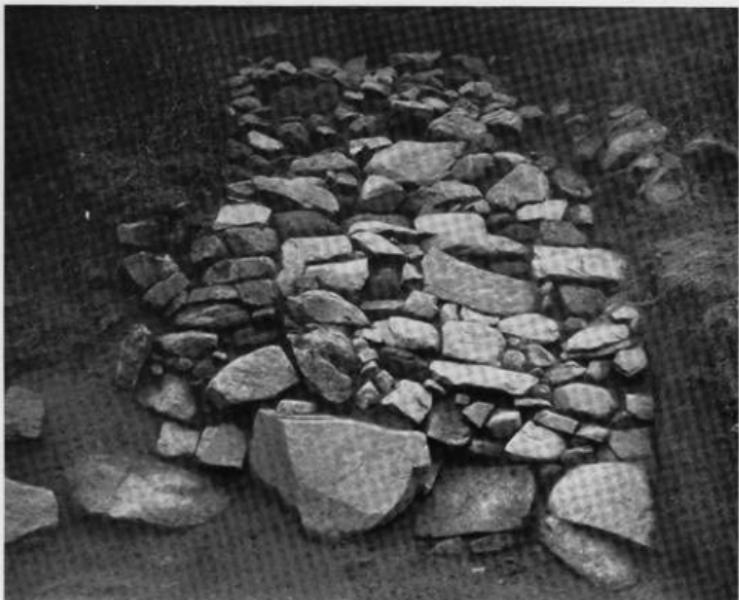
S A074—E 中央尾根状部分（B区）石垣

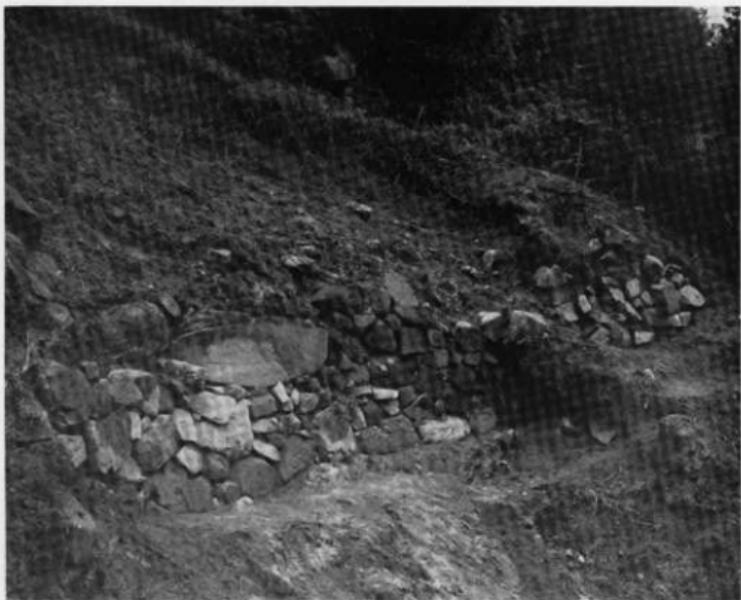
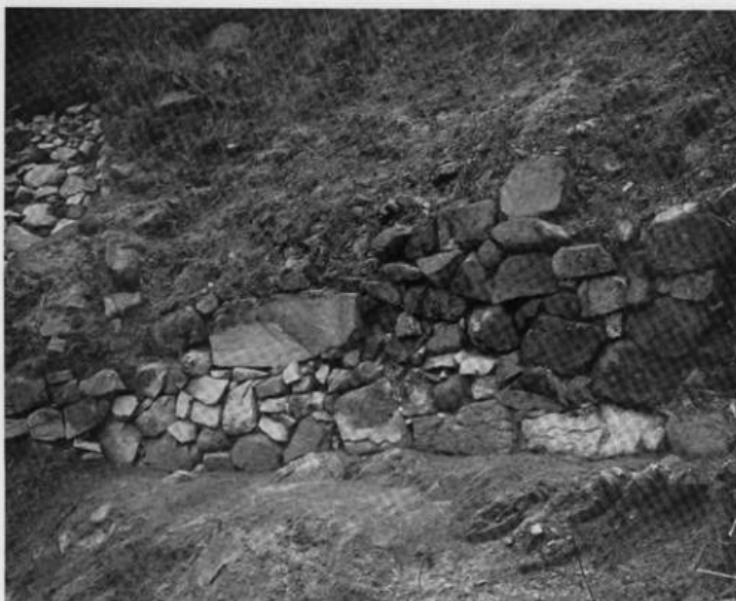
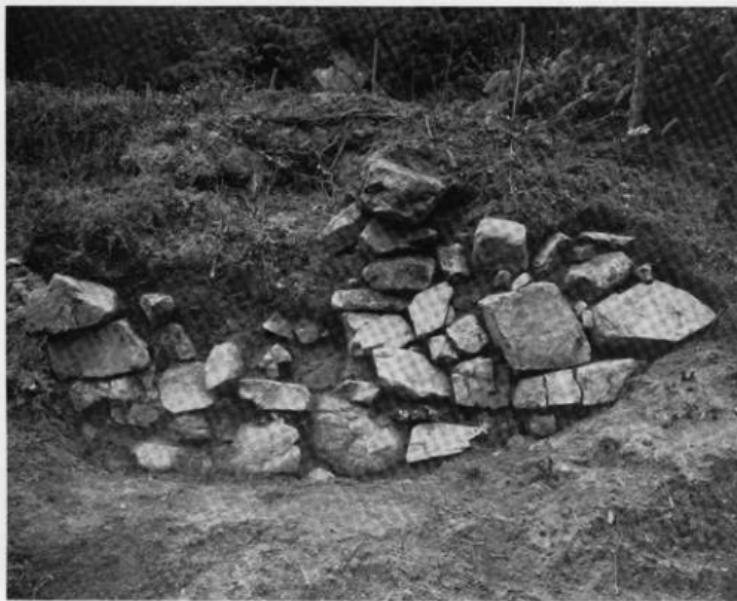
S A074—E 西谷状部分（C区）石垣

S A074-E 西谷状部分（C区）石垣

S A074-E 西谷状部分（C区）の西端部石垣

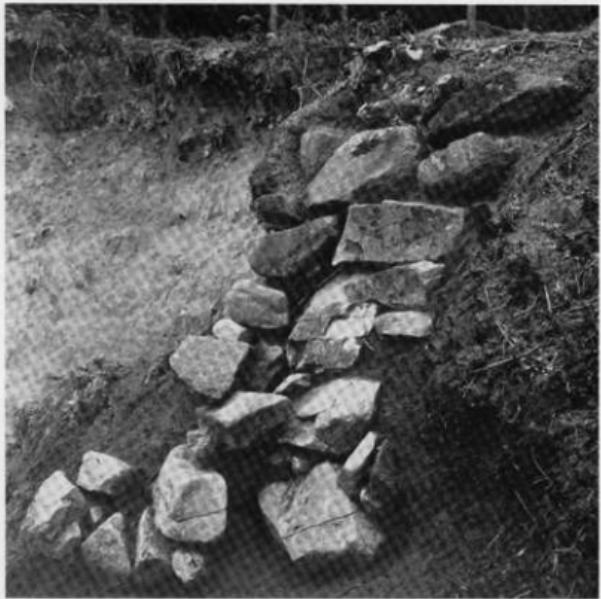
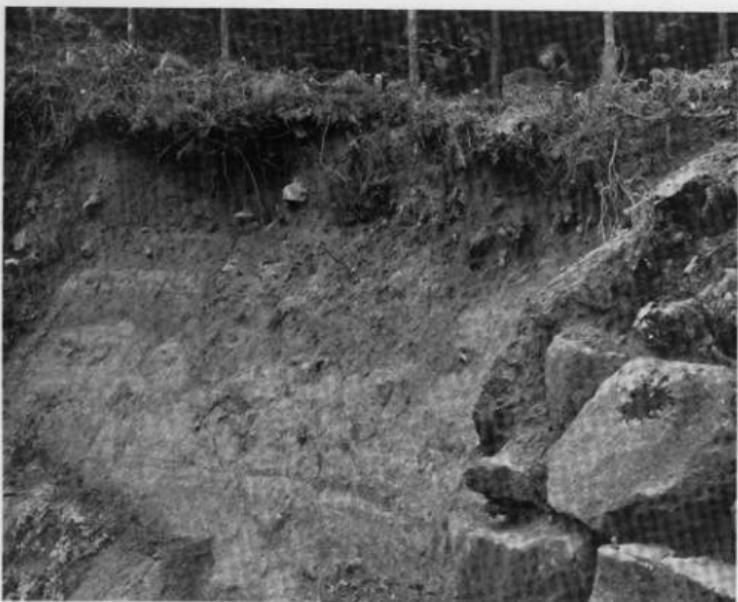
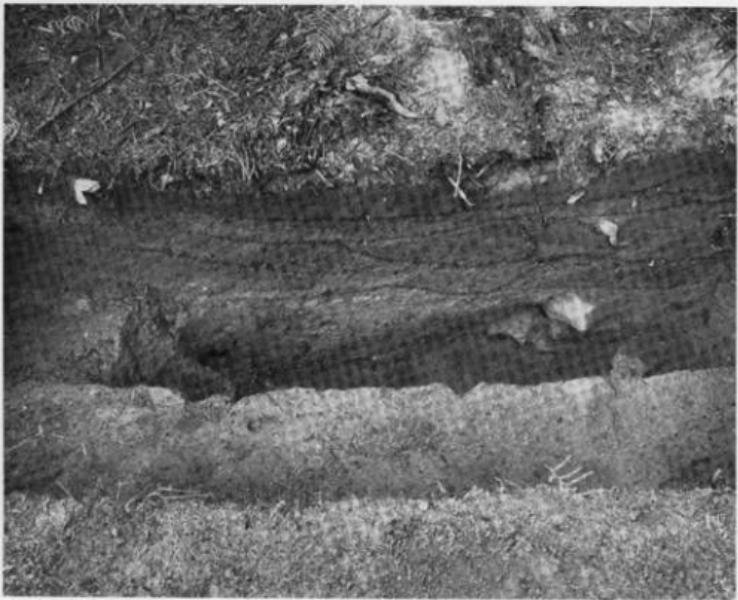
S A074—W 西端 (D区) 石垣と裏込めの版築

S A 074-W 裏込めの版築（崩壊面）

S A 074-W 裏込めの版築（トレンチ断面）

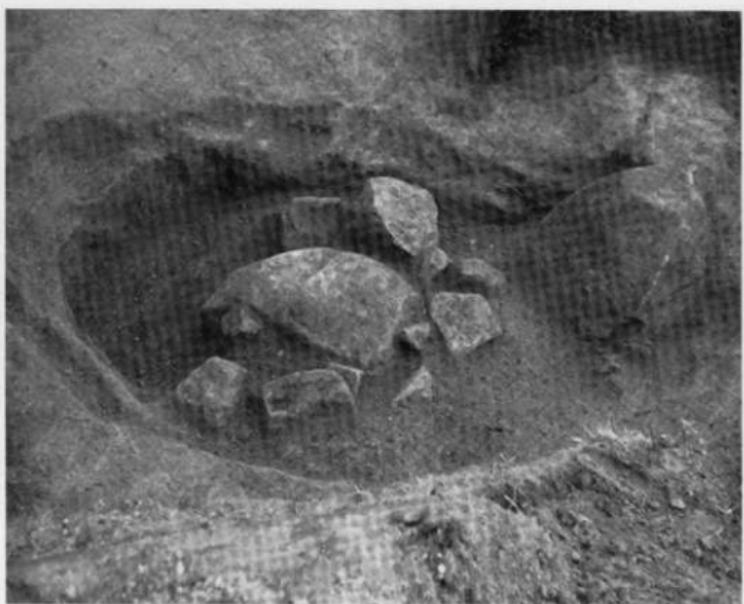
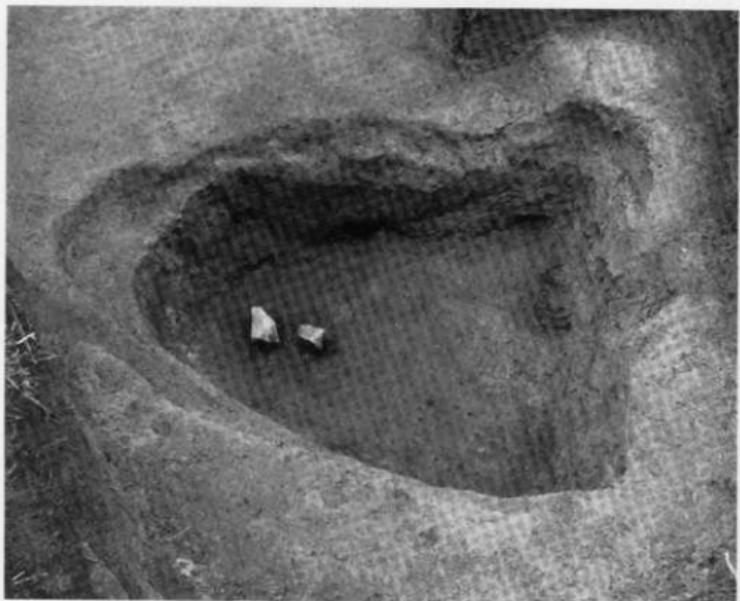
燃焼遺構 S X075 廃絶後に落込んだ石・土

同上 S X075 完掘後の状態

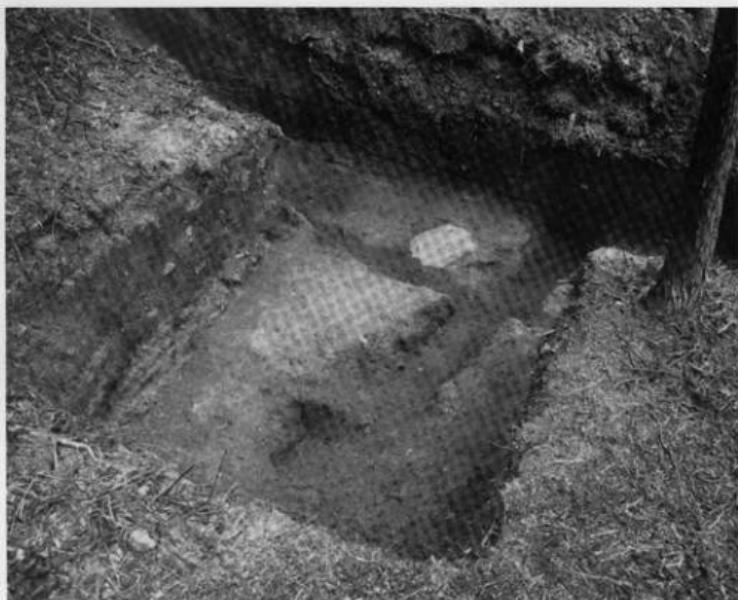
燃焼遺構（溝） S X076

この付近には、溝状の焼けた遺構S X 0 7 6（図版14）もある。これはS X 0 7 5の東方で検出したが全容は採り得なかった。溝は東西方向で、巾120cm深さ10cm程で溝壁・底が火を受け焼けており約2m検出した。溝の埋土はほとんど炭のみである。この溝の周辺は表土下、遺構面までの間には大量の炭が黄褐色の山土と入り混って堆積している。

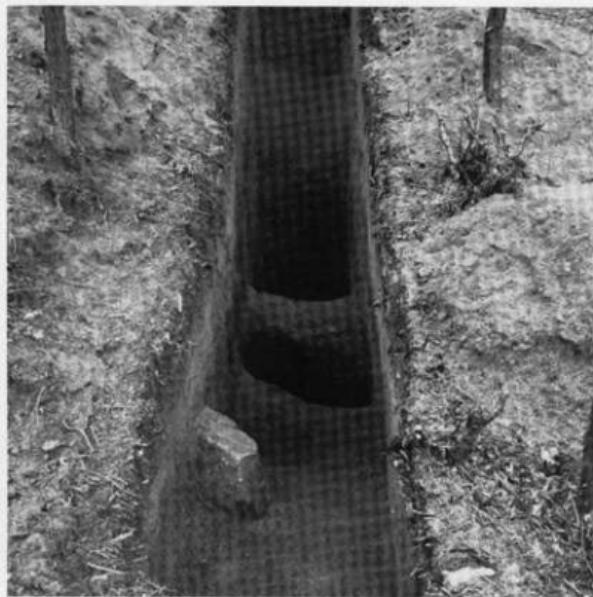
C トレンチ溝 S D077

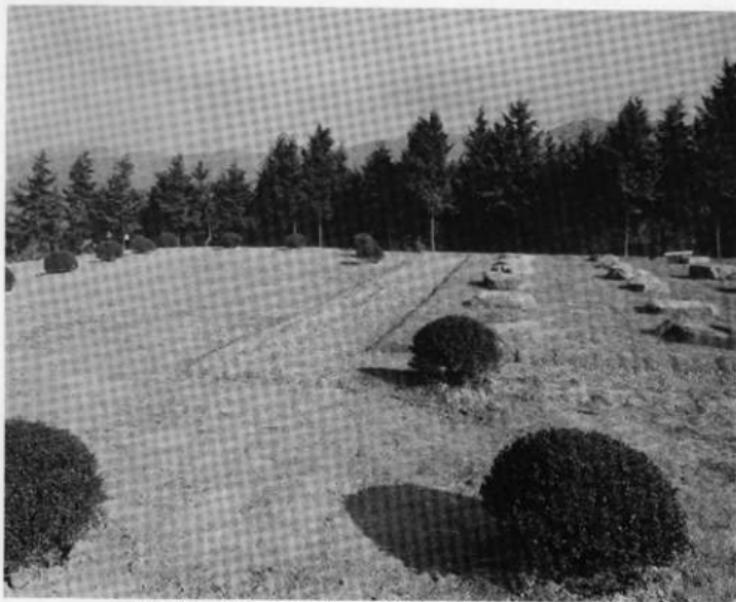
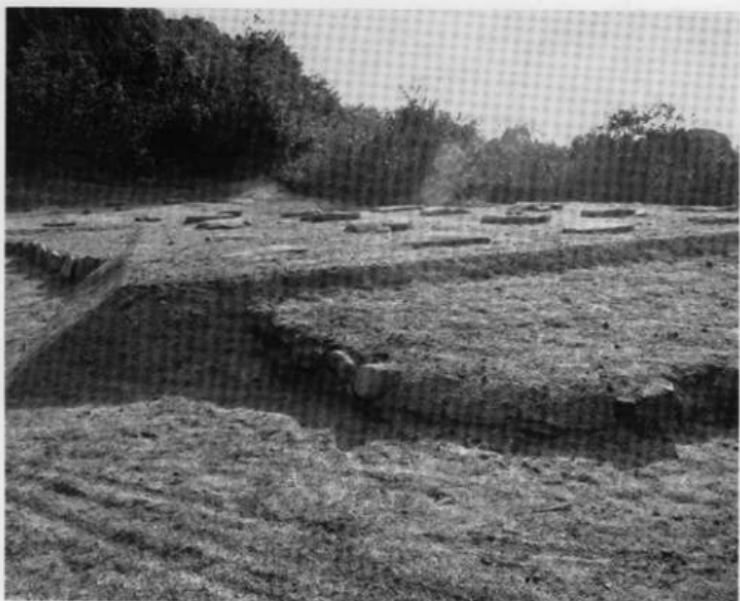
主城原地区建物跡の整備状況 (S B 063・064)

主城原地区建物跡の整備状況（S B061, 062）

SB063, 066, 067については、樹根抜き取り、表土剥ぎ取り、盛土張芝の手法で、雨落ち部分については碎石敷で表現した。

またSB062はSB061の廃絶後同一場所に作られた建物である。建物の方向と規模は違っており、SB061の基壇縁は石積で四周共よく残っていて、なかんずく東縁は見事である。

そこで建築の前後関係を生かすことに留意しながら、両者共平面復原することにした。SB062については現存礎石を生かして盛土張芝で基壇造成を、SB061については残りの良い北・東縁の石積を露出させることによって基壇造構の存在を明示した。SB064については柱位置に玉物のまめつけを植栽することによって建物の平面復原を試みた。
