# 上野国分尼寺跡発掘調査報告

(昭和45年度調査概報)

群馬県教育委員会

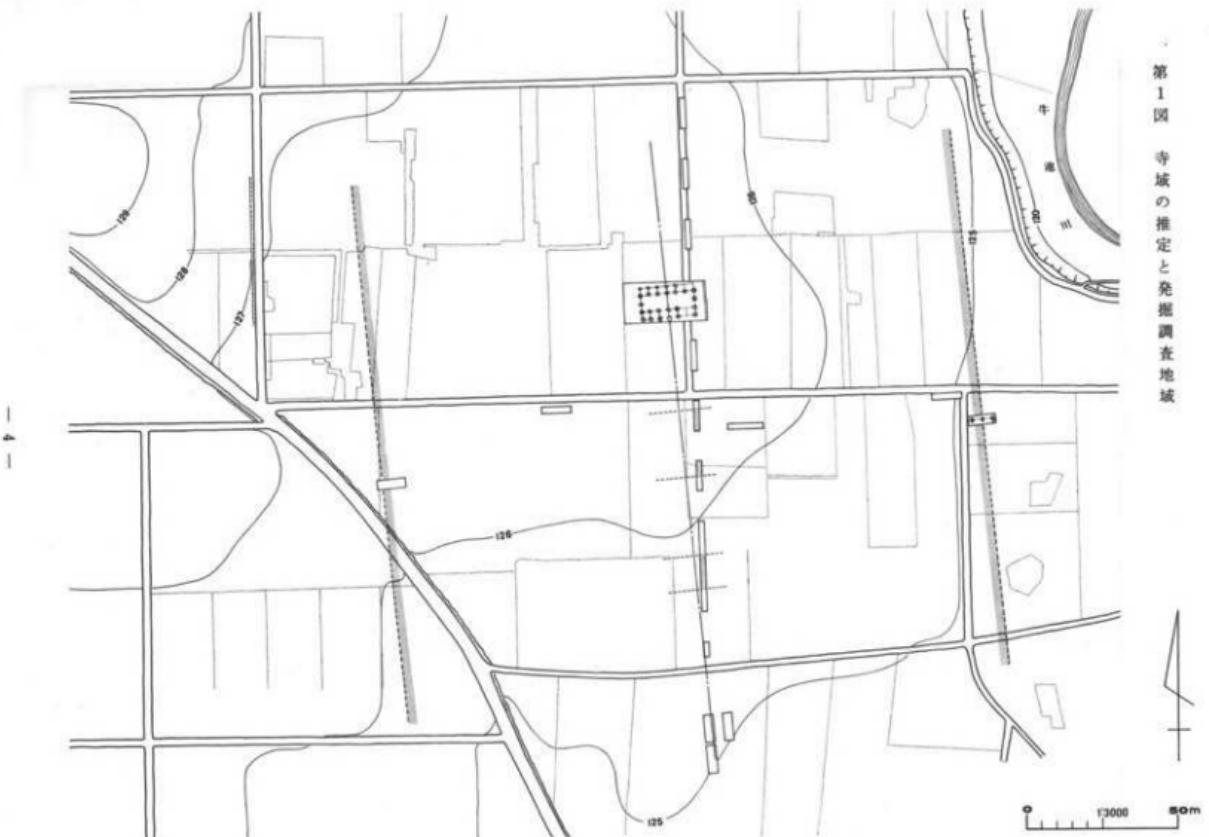
第1図 寺域の推定と発掘調査地域

昭和44年度（第1年次）の調査において、尼寺推定地域に設定した、南北一直線のトレント中に、南面するとみられる三棟の建築遺構が確認されたが、それらの建物は、その形状・規模及び位置的な在り方からして、一おう南から中門跡、金堂跡及び講堂跡と推定される。ところで、これら建築遺構によって、寺域を考察すると、推定金堂跡と講堂跡の心々距離は48m（約160尺）であり、よって、この数値を基準にして、推定金堂跡の中心にその四至を検討すると、96m（推定金堂跡と推定講堂跡の心々距離の2倍）の辺りが問題となる。他方、地形測量調査等によって、寺域推定地域の地形的特色についてみると、その東側及び南側の部分において地形的変異が認められ、特に東側の部分においては非常に明瞭に南北方向に延びる約1mの段落が認められ、これと、前記96m線とはほぼ一致することを知った。よって、尼寺の寺域は、推定金堂跡の中心から四至までの距離の2倍に当る192m（約640尺）四方と一おう推定することができる。

かかる、前年度調査の結果とそれに基づく考察によって、寺域確認の調査としては、推定金堂跡を中心に東・西及び南北各方向約96mの地点に寺域の限界を求め、特に門跡と推定される地点をトレント方式によって調査した。トレントの規模及び数は、調査日数及び費用との関係からして、3m×9mとして、推定南門地域には3か所、同東及び西門地域には各1か所の合せて5か所を設定し調査した。以下寺域確認のため各地域で行った調査について記すことにする。

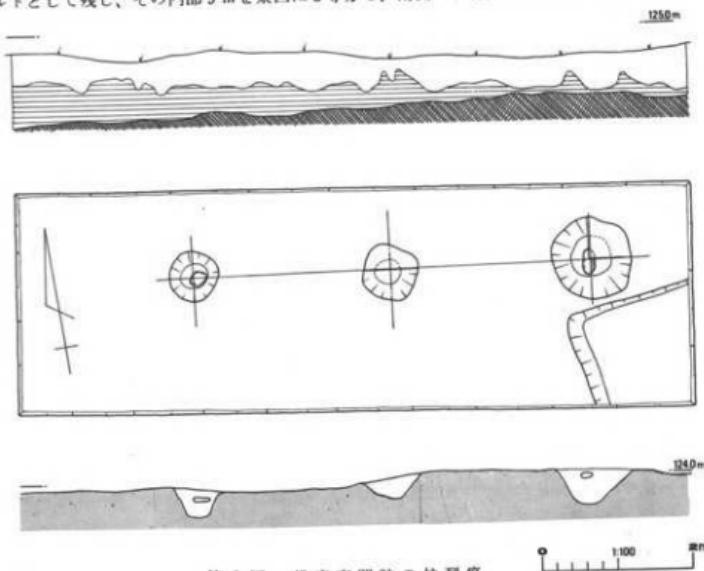
第2図 推定東門跡の柱列痕

調査においては、特にC区を発掘調査の対象とした。この地域は全般的に地層的擾乱が著しく、ローム層上の土層は、ある時期に一たん削除され、その後再び堆積が行なわれ今日にいたっていることが明らかであった。従って、ローム層上の再堆積土層中には、瓦等の遺物は比較的多く認められたが、特に遺構とみられるものは確認されなかった。そこで、ローム層上に再堆積した土層を取り除き、ローム層面を検討したところ、2種の遺構を確認した。その1つは、トレンチの南東隅に出現した古式土器を使用した堅穴住居跡であった。この平面形は、方形を呈するものであるが、トレンチ中に出現した部分は北西隅の一部であり、削平されたローム面からの深さは約70cmであった。確認された他の遺構は、掘立柱の柱穴痕とみられるもので、東西方向に3個並んで発見された。これら3個のうち、最も東に位置するものは、ローム層上面でみた形は、ほぼ円形を呈し、その直徑1m 05cm前後であり、断面の形は、底部に向って漸次細まる形で、そのローム層面からの深さは約50cmを数えた。この穴で特に注目されるのは、底部から約35cmあがった位置に長径20cm、短径10数cm、厚さ7cm前後の川原石が据えられていたことである。東西中間に位置する穴は、同じくローム層面からみると、直径75cm前後の円形であり、断面形は底部がやや平坦となっているため皿状を呈する。その深さは、ローム面からは35cm前後であった。なお、この穴には石を据えてなく、またその痕跡も認められなかった。しかし、底部から約10cmあがった位置にはつき固めたような堅い置土が認められた。西側に位置する穴は、削平されたローム面においては直径65cm前後で、その断面形は底部に向って細まる形であるが底にはやや平らな部分がある。ローム層上面からの深さは約40cmで前二者に比してやや深い感じがする。またこの穴の中央には、東側の穴と同じく、長径25cm、短径20cm、厚さ6cm程の石が、穴の底面より約20cmあがった位置に据えられていた。

以上、これら3個の穴の相関関係についてみると、まず、これらはE—3—Sの東西一直線上にあること、更に、その間隔は、東側のものと中央のものとの心と距離が2m 70cm、中央のものと西側のものとが2m 50cmでやや等間隔にある。そして、これらることは前記したような穴そのものの状態からして、柱立柱の柱穴痕として間違いないものとみられる。したがって、ここに予定される建築遺構は、その位置からして、東門跡と推定され、これによって寺域の東方限界をほぼ決定することができた。

③ 東方寺域確認の調査 門跡推定地点において、掘立柱の建築遺構を確認した。これは、東西一直線上に並ぶ 3 個の柱痕で、その柱間は 2 m 70 cm と 2 m 50 cm となり、等間隔ではない。しかし、全長は 4 m 50 cm で、天平尺に換算すると約 15 尺となる。ところで、九条家本延喜式の裏書によると、僧寺の門の南規模は、奥行 15 尺とあり、この建物の東西の長さと一致する。よって、この事実と該当建築遺構の位置的な在り方からして、これが東門跡であることはほぼ間違いないとみられる。

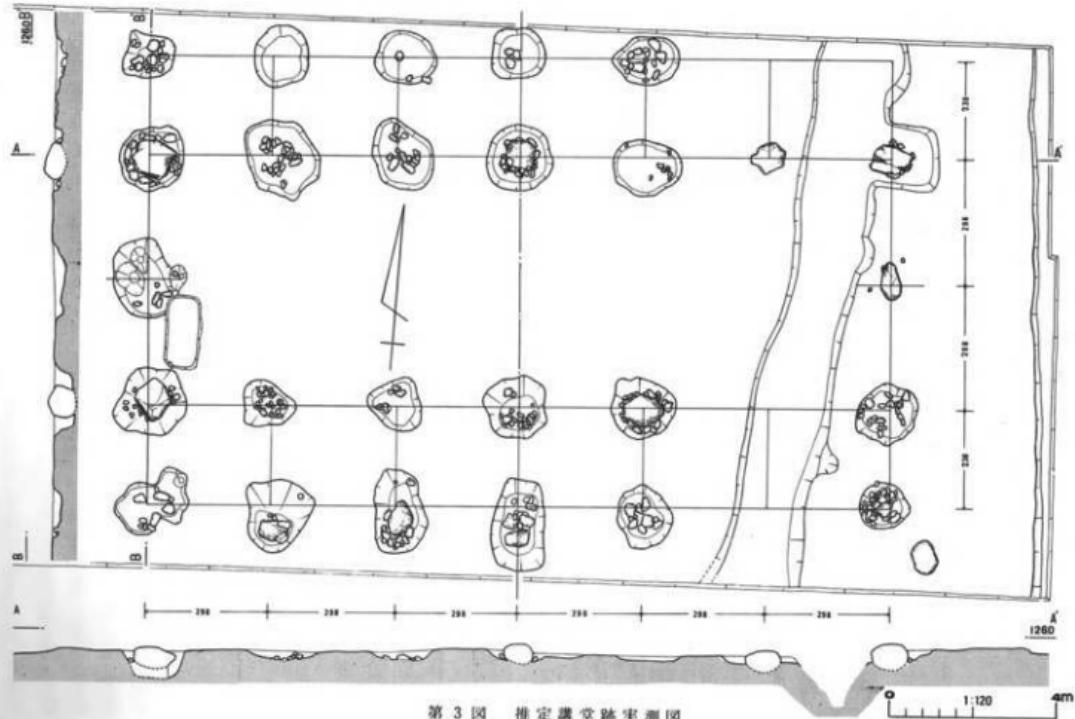
第3図 推定講堂跡実測図

礎石として確認されたものは、11個を数えた。内5個は掘方、栗石及び礎石自体の状態から、明らかに原位置にあるものであり、他の6個のうち5個は耕作等の関係から沈下させられたものであり、僅かに移動している。また、残りの1個は、原位置から3m 50cm程度移動しているが据えられた位置との関連は明白である。礎石は確認されなかつたが、礎石の位置を示すものとしては、栗石及び礎石を据えるための掘り方がある。掘方は、基礎工事の済んだ地面を礎石を据えるために掘り窪めたもので、その径は3mから50cm、深さは50cm前後とみられる。栗石は拳大から人頭大の石を用い、多くは掘方の底部にほぼ環状に発見され、礎石を固定していたものであることは明白であったが、これら栗石の中で特に注目されるものとしては、多くの川原石の中に混って凝灰岩質の方形に裁断加工された、化粧石とみられる破片が2片確認され、建築の事情の一端を示すものとみられた。何れに

ト	ヘ	ホ	ニ	ハ	ロ	イ	列番
礎石除去される栗石の一部掘方遺存	掘方のみ遺存	礎石除去される栗石の一部と掘方遺存	礎石除去される栗石の一部掘方遺存	礎石除去される栗石の一部と掘方遺存	溝(中世)のため確認できず	掘方のみ遺存	1
礎石原位置に遺存栗石の中に方形の化粧石片確認	礎石除去される栗石、掘方遺存	礎石除去される栗石の一部と掘方遺存	礎石原位置に遺存	礎石除去される栗石の一部と掘方遺存	掘方とみられる遺構確認	礎石、原位置に遺存	2
礎石除去される栗石の一部、掘方遺存						栗石ぬかれ 礎石僅かに 移動	3
礎石原位置に遺存	礎石除去される栗石、掘方遺存	礎石除去される栗石の一部掘方遺存	礎石除去される栗石の一部掘方遺存	礎石原位置に遺存	溝(中世)のため確認できず	栗石、掘方のみ遺存	4
礎石除去される栗石の一部掘方遺存	礎石原位置で沈下される栗石の一部掘方遺存	礎石原位置で沈下される栗石の一部掘方遺存	礎石、原位置で沈下される栗石の一部掘方遺存	礎石、栗石の一部とみられる転石あり	礎石除去される但し底部遺存、栗石、掘方確認		5

しろ、これらのものは礎石の存在を知るに充分であり、これはまた、本建築跡の礎石及び礎石列の状態を知るに充分であった。これら礎石及び礎石跡の呼称は、東から西に漸次イ、ロ……ト列とし、更に、北から南にかけて1、2……5番とした。以下、各礎石の状況について記すと次のとおりである。

上記表中、ロ列からヘ列にいたる番は、該当する位置に礎石等の柱痕は全く認められず、よって、この位置には柱はなかったものとみられる。また、ロ列に礎石等柱痕の乏しいのは、中世以降とみられる溝が、ほぼ南北方向に掘られたことによるものであり、これにより破壊されたものとみられる。

以上の礎石及びその配列から、この建築遺構の形状及び規模をみると

東西（間口）=6間

3 m (約 10 尺) + 3 m + 3 m + 3 m + 3 m = 18 m (約 60 尺)

南北（奥行）=4間

2 m 40 cm (約 8 尺) + 3 m + 3 m + 2 m 40 cm = 10 m 80 cm (約 36 尺)

となり、建物は柱間 10 尺 (約 3 m) の 6 間 2 面の内陣的部分の南・北西両側に梁行 8 尺 (2 m 40 cm) のふきはなしの部分を付したもののように思考される。尚、他の国分寺関係の建築遺構において、間口（東西）6 間というような建物の存在は聞かない。よって、この点に留意し調査を行ったことを付記する。

しかし、礎石及びその痕跡から、下記のような建築遺構を確認した。

東西（間口）—6 間

$18 \text{ m} = 3 \text{ m} + 3 \text{ m}$

(60 尺) (10 尺)

南北（奥行）—4 間

$10 \text{ m } 80 \text{ cm} = 2 \text{ m } 40 \text{ cm} + 3 \text{ m} + 3 \text{ m} + 3 \text{ m} + 2 \text{ m } 40$

(8 尺) (8 尺)

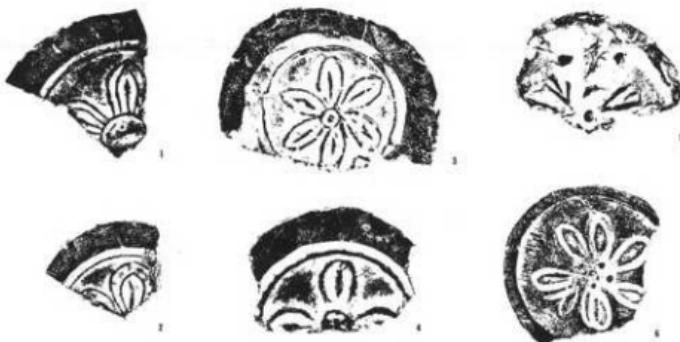
第4図 軒丸瓦の拓影

(A) 瓦当面は、すこぶる平面的で、外区周縁帯と文様帶とはほとんど同一面、あるいは僅かに周縁帯の突出するものがある。胡桃形は細く長い棒状の隆起線で、やや中央部に膨みをもたせて表現される。この胡桃形を包む五弁は、いづれも二重線で表現されているが、その形は、比較的丸味をもったものと(第4図1)、狭長なもの(第4図2)とがある。中房は直径2cm程とみられる。尚、蓮子については全く、不明である。瓦当背面は、蓮弁が、比較的丸味を持ち、外区周縁帯が突出していたとみられる一例を除いて、すべて布目痕がある。大きさは直径16cmから、20cm程で、厚さは、瓦当中央部で0.7cmの薄いものから2cm程の厚いものまである。背面に布目痕の認められないものは、厚い。

(B) 本例もまた外区周縁帯が僅かに突出するが瓦当面はすこぶる平面的である。周縁は

丸味を持つが凹凸がある。本例に属するものには、花弁の表現から二例に分けることができる。その一例は六弁の花弁とその弁間に一個の山形を配したものである。この胡桃形は、やや胸膨みの隆起線で表現されているが、不揃いである。中房は小さく、その中央に、尖端部が2つに割れたような形の蓮子がある。他の一例は、比較的太い隆起線によって、四弁の花弁が表現され、その中にやや細長い胡桃形が配される。また中房は小さくその中央部は、十字状に割れている。

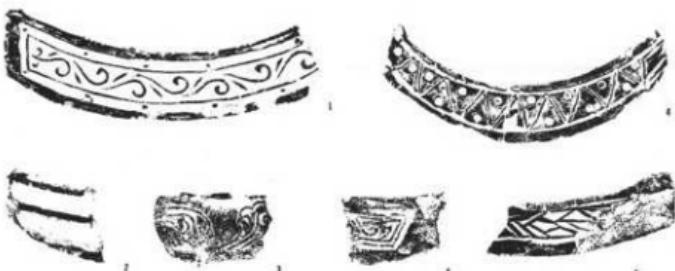
第5図 軒平瓦の拓影

今回の調査によって発見された軒平瓦には、その文様によって、扁行唐草文、綾杉状文、重弧文、飛雲文、及び锯齒状文などがあるが、唐草文と綾杉状文を除いては、他の文様の瓦は各一例しかない。

この種のものは、一例を除いて、概して胎土は良質、良く練られている。また焼成、成形共に良い。文様は輪郭も画然とし、曲線的で力強い、右扁行の一返一葉唐草文が付されている。周縁部には、珠文をめぐらす。頸は僅かに段痕を留めており、いわゆる曲線頸に近い有段頸とみられる。上野国分寺出土のうちでは優秀なもの一つで、創建期のものとみられる。

他の一例は、前記のものに比して、胎土、焼成、整形共に粗末なもので、周縁部は二重線で飾り、その内側の線から、ツル、葉共に、力強さが失われ退化のめだつ唐草が一応右扁行の形で派生させている。文様、輪郭ともあまり画然としない。頸は、いわゆる段頸といわれるもので、前者に比べると、かなり新しいものとみられる。

残片のみのため、瓦全体の形状及び文様構成については明らかでない。胎土、焼成などは特にめだつ点はない。瓦当面には、綾杉状の文様が全面的に付されている。頸は曲線頸となっている。

今回の調査においては、左端残欠一例のみである。瓦当面の形は、左右両端は刀の切先のように細まり、あまり角張らない形のようにみられる。装飾文は三重弧文であるが、そ

の最下線は、端部において、次第に細まり消失する。頸は曲線頸に近い有段頸である。胎土、焼成、整形などは比較的良い。幾分薄手であり、また形も小さい。

出土例は一例のみである。残片であるため全体の文様構成は明らかではないが、周縁部は非常に細く突出した輪郭で飾り、その内部は、細い棒状の線で区画一杯にいわゆる雲形が表現されている。そのものが交互に組み合わされているとみられる。焼成は堅固で胎土も比較的精選され、よく練られている。頸はいわゆる曲線頸のようにみられる。

比較的小型の瓦で、灰白色に呈する。胎土、焼成、整形なども比較的良い。頸は曲線頸に近い。瓦当面の大きさは、幅 20 cm、厚さはその中央部で 4.3 cm、両端部は 3 cm となり両端が薄くなる。湾曲度は比較的強い。文様は、ならされた瓦当面を、半尖端の鋸い荒状器具により、上下両縁に沿って沈線を付し、さらにその内部に鋸齒状文を描き、その鋸齒の

中央部及び鋸歯間に竹管状の刺突文を配したものである。

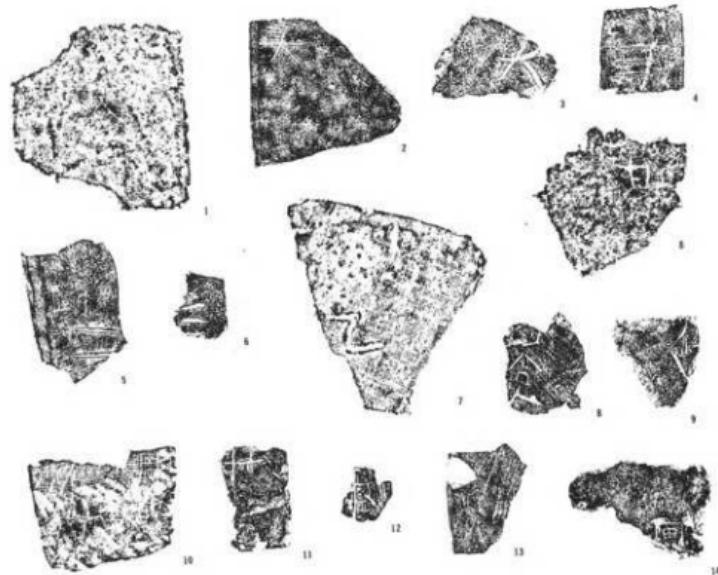
第 6 図 文字瓦の拓本

今回の調査において発見された文字瓦は、籠書き、と刻印、たたき板にするものの三種とすることができる。

籠書きによる文字瓦は次のように解読された。

□舍人、甘、乙、大

このうち「大」は三例をかぞえる。又、記号的なものには、

二、三、サ、Ⅲ、ほかに↑と井とみられるものがある。

刻印には圓とみられるもの一例がある。

また、叩き板によるものとしては「勢」を写したとみられるものがあった。

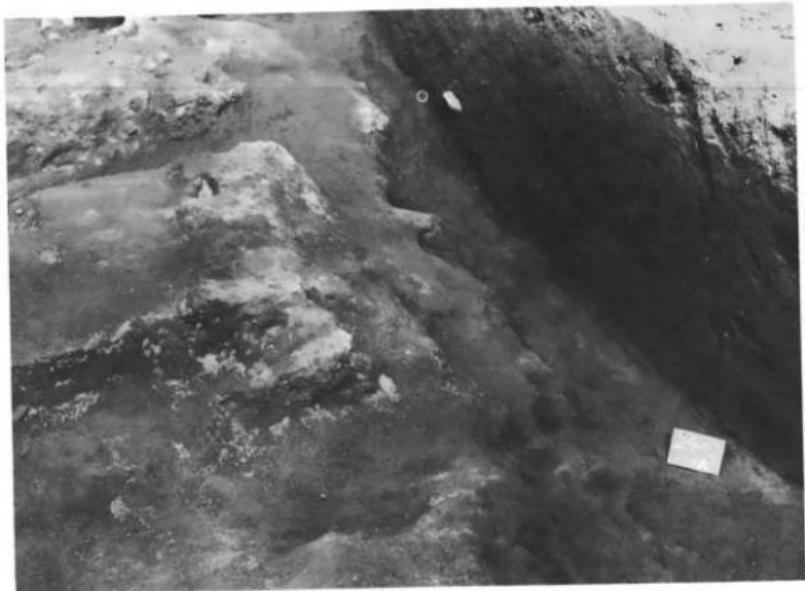
第1図 推定西門跡付近の溝状遺構

推定される西方寺域の限界は、測量基準点より西方へ 90 m ~ 100 m 、南方へ 10 m ~ 20 m (以下 W 100-S 20 と呼ぶ) の範囲と考えられることによって、この 10 m<sup>2</sup> を調査地域に選定した。南方寺域確認のための調査にならない、周囲 50 cm をセクションベルトとして残し、その内部 9 m<sup>2</sup> を東西に 3 等分し、3 m × 9 m の区画を 3 つくり、南側を A 区、北側を C 区、その中间を B 区とした。本調査において A 区を対象とした。この区域は全般的に所謂腐蝕土の地丈が浅く、現地表から 30 cm 前後でローム漸移層及びローム層に達した。従って、耕作土層下のローム漸移層及びローム層上面には、南北方向に 6 条にわたって桑苗植付のためとみられる、所謂カマ堀の痕が確認される等あれており、遺構の検出は非常に困難な状況であった。かような状況ではあったが、特に注目されるものに、トレンチの北東部分にやや東西の方向性をもつ、深さ約 80 cm の掘り込みと、その掘り込みに沿って、酸化鉄塊及び小石群が部分的に認められたことである。掘り込みは、耕作土直下のローム漸移層並びにローム層から認められ、その法は約一度の傾斜をもって切り込まれ、底部はやや平坦であった。なお、これが溝状のものか、あるいは一定の広がりをもつて池状のものであるかは、今回の調査では明らかにできなかった。しかし、形状並びに現地表からの観察によれば溝状のものと推定されるが、その構築の時期は明らかでない。

この掘り込みの縁に沿って、それより数 10 cm 南側に離れた部分を中心に酸化鉄塊が多数発見された。これは、湿地帯中に形成されたものが、何らかの理由によって掘りあげられたものとみられるが、中には円形中空のものがいかにも据え置かれたような状態で出現し注目をあびた。また、これら酸化鉄塊の認められた部分の南側に接する位置から、表面の

やや磨滅した赤褐色化した安山岩の小石が、特に2個所にわたって群をなして確認された。これは如何なる性格のものであるかは、耕作による破壊もあって、本調査においては自然なものかあるいは人為的なものか最終的に決定するに至らなかった。しかし、掘り込みの上縁から約1m 20cm南に離れ、しかも上縁に沿って認められること、更に石群の距離がほぼ3m(約9尺)であることから、何んらかの建築遺構と関連あるものともみられる。

② 西方寺域確認の調査 この調査においては、溝状の遺構を確認した。しかし、この遺構は、トレンチの関係から本年度の調査においては、その走向と規模は究明できず、したがって、この性格を最終的に明らかにすることはできなかった。しかし、その位置及び、遺構の様相あるいは地形の特色からして、西方寺域の限界は、ほぼこの地と推定されるにいたった。

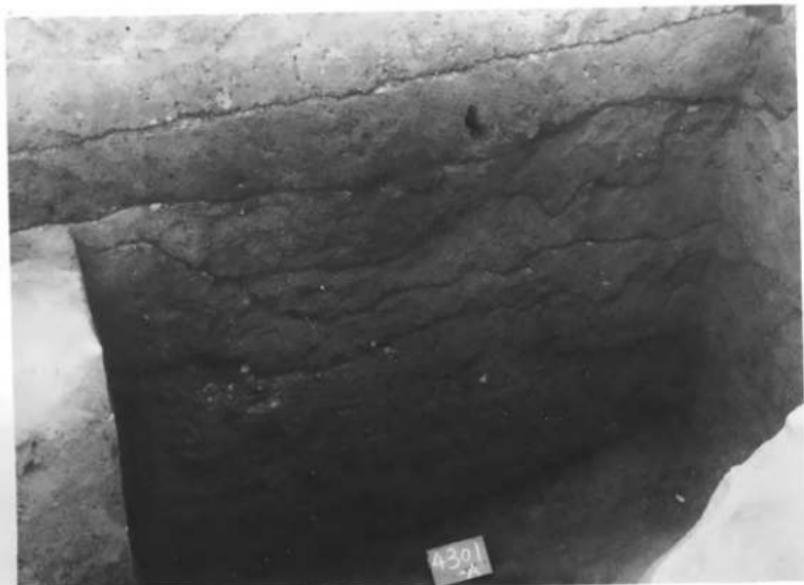
第2図 推定南門跡付近の調査

本区においては4か所にわたって地層的変異が認められた。うち1か所は、北西の隅から、東辺のはば中央にむける溝状の変異であり、他はピット状のものであった。

溝状の変異は、トレニチの北西部隅から、その東辺の中央部に向って走向し、やがてゆるやかに屈折して、南辺の中央部にいたるもので、その切断面にみる規模は、幅3m前後深さ約90cmの底部のやや尖った皿状の形状をなすものであった。この中に認められる埋没土層は、大きくは3層に部分的には8層にまでおよび変化が甚だしい。しかし、その状況は、何れも水平的であり、このことは砂粒を主とする埋没土の性質からして、水流による堆積とみられる。また、この形成は、現状においては特に人為的な様子は認められず、自然的なものとみられる。これの形成された時期は、ローム層及びローム層直上に堆積したローム漸移層以後のことであり、それが埋没したのは、浮石を含む茶褐色乃至褐色土堆積以前とみられ、国分寺建立の時期よりはかなり古い時期とみられる。なお、このことは埋没土中から瓦等の遺物が一切認められなかったことからもうなづけよう。

ピット状の変異は、トレチの北東隅に1個、東及び西辺に各1個づつ3個確認された。これらのうち、東北隅において認められたものは、部分のみの確認でその全貌は明らかでないが、底部の細まった深さ約60 cmの皿状の掘込みで、明らかに人為的なものとみられ、埋没土中からは瓦片が多數発見された。なお、これが掘り込まれた時期は、天明3年（1783年）浅間山噴出の火山灰を含んだ黒褐色土層（第2層）に直接覆われていることから比較的新しいものとみられる。また、トレチの東辺及び西辺に接して発見された掘り込みは、両者ともその掘り込みはあまりその形はあまり明瞭でないが底部が比較的細まったものであった。東辺に接して発見されたものは、上縁はやや隅の丸い方形で上縁では1 m 20 cm×80 cmであるが、底部は円形を呈し、深さは約40 cmであった。トレチの西辺に接して発見されたものは、上縁はやはり、隅の丸い方形で75 cm×50 cmの前後のものとみられるが、底部は円形を呈し、深さは約50 cmで、前者に比して平面形は少しが、深さは深い。これら二個の掘り込みについて共通なことは、共にその掘り方はあまり、その形があまり明瞭でないこと、更に、埋没土及びその状況もほぼ等しいことである。従って両者は同じ目的のもとに掘り込まれたものと推考される。なお、これらの掘り込まれた時期は、火山灰を多量に含む茶褐色土（第3層）を切り込み第2層に覆われていることから、北東隅の掘り込み同様比較的新らしいものとみられる。

本区においては、南北方向に走る2本の溝状の地層的変異が認められた。このうち、東側のものは、幅60cm（約2尺）深さ50cm以上のもので、トレンチの北部に偏して約6m 30cmにわたって非常に明瞭に認められた。しかし、この掘り込みは耕作土層からみられ、非常に新しい時期のものとみられ、埋没土等の様子からしても、現在の耕作に関連あるも

のとみられる。また西側のものは、前記のものに比して、その形はあまりはっきりせず、その幅には出入が多く、深さは深いところでは 15 cm 前後で北方に向って緩い傾斜がみられる。地層的には、ローム層の漸移層上面において認められ、第 3 層である黒褐色土層に覆われているためかなり古い時期に形成されたものとみられるが、人為的なものかどうかは疑わしい。

本区においては地層的変異全く認められず、遺構及び遺物の確認はできなかった。

以上、南方寺域確認のための調査においては、門跡あるいは溝等予想される遺構の検出をすることはできなかった。ここに推定金堂跡と同講堂跡の心々距離を基準にして寺域を割出すことは、南方での寺域確認については適当でないことが判明した。しかし、この調査によって、寺域の南限は、僧尼寺を囲む推定条里線、現在の耕地地割及び東西に走る段落等の地形的特色からして、今までの推定地点より約 24 m 北に偏した地点を新たに推定することが可能になった。

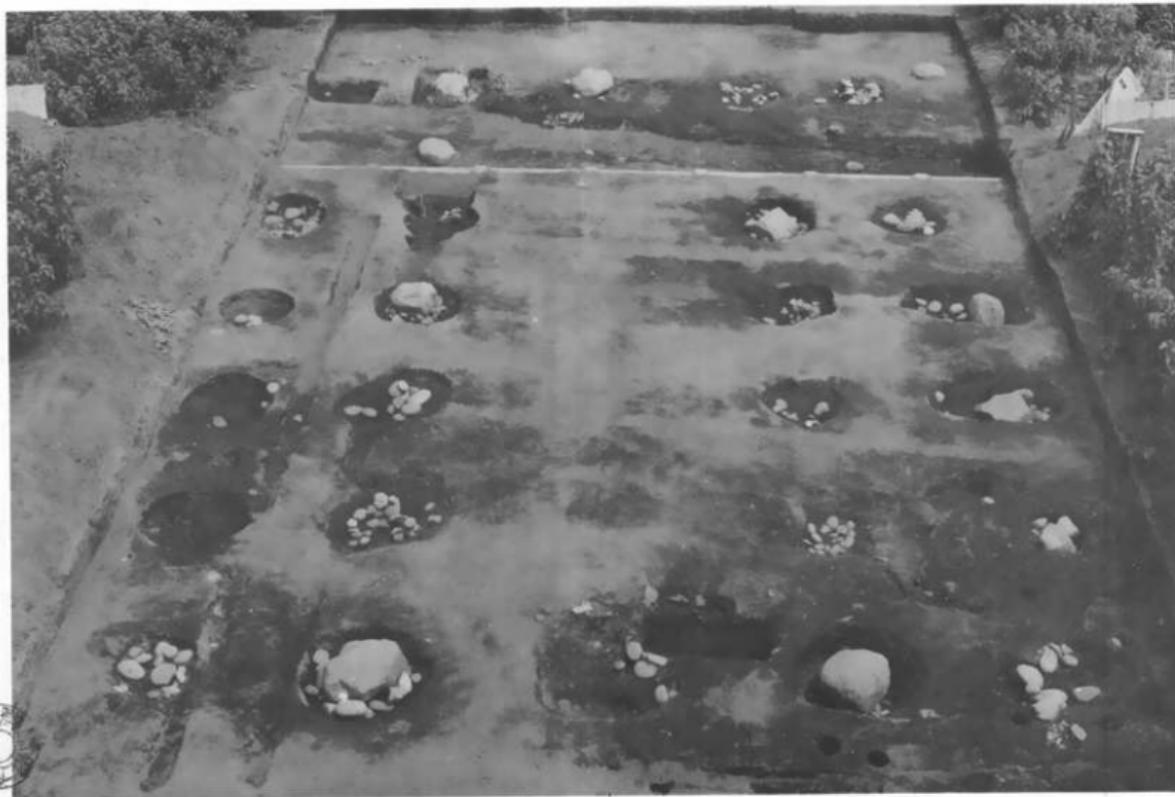
第5図 推定講堂跡の全貌

各区とも耕作土を除去すると、礎石あるいは瓦片をはじめとする遺物によって、比較的容易に遺構面を確認することができたが、ところによつては、礎石が移動あるいは除去され、部分的にかなり搅乱されたところも認められた。しかし、礎石の配列状態は比較的良好に把握することができた。また、搅乱された部分等を中心にして基礎工事等の状態を知ることができた。以下、それらについてその概略を記すことにする。

国分寺特に尼寺の建築遺構において、このような形状をもつものについて、他に例はない。したがって、ここに国分寺の伽藍の規模及び形状についても、新らたな資料を得たといえよう。
