横滝山廃寺跡発掘調査概報

—昭和59年度—

第4次調査

寺泊町教育委員会

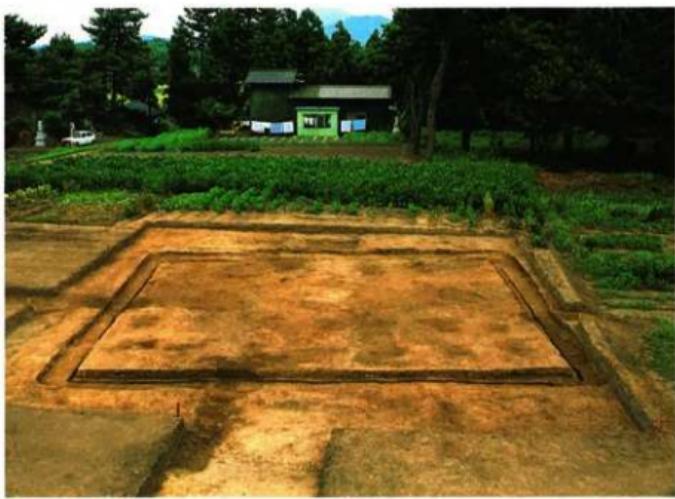
SB310 基 塚 全 景 (南より北を見る)

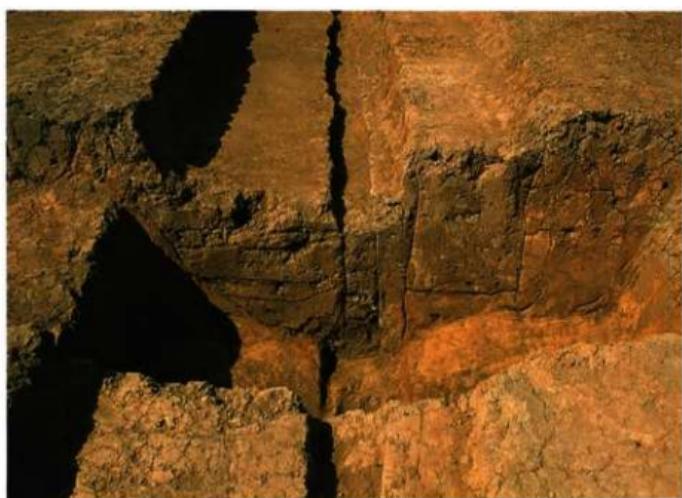
SB310 基 壤 北 辺 土 層 断 面

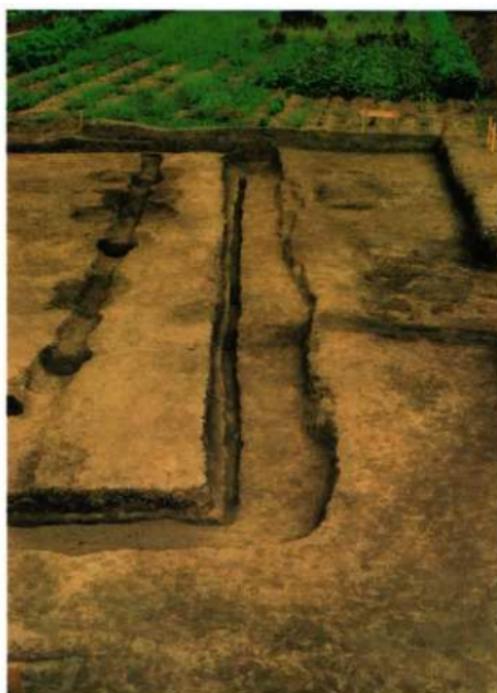
S B 310 基 壇 南 辺

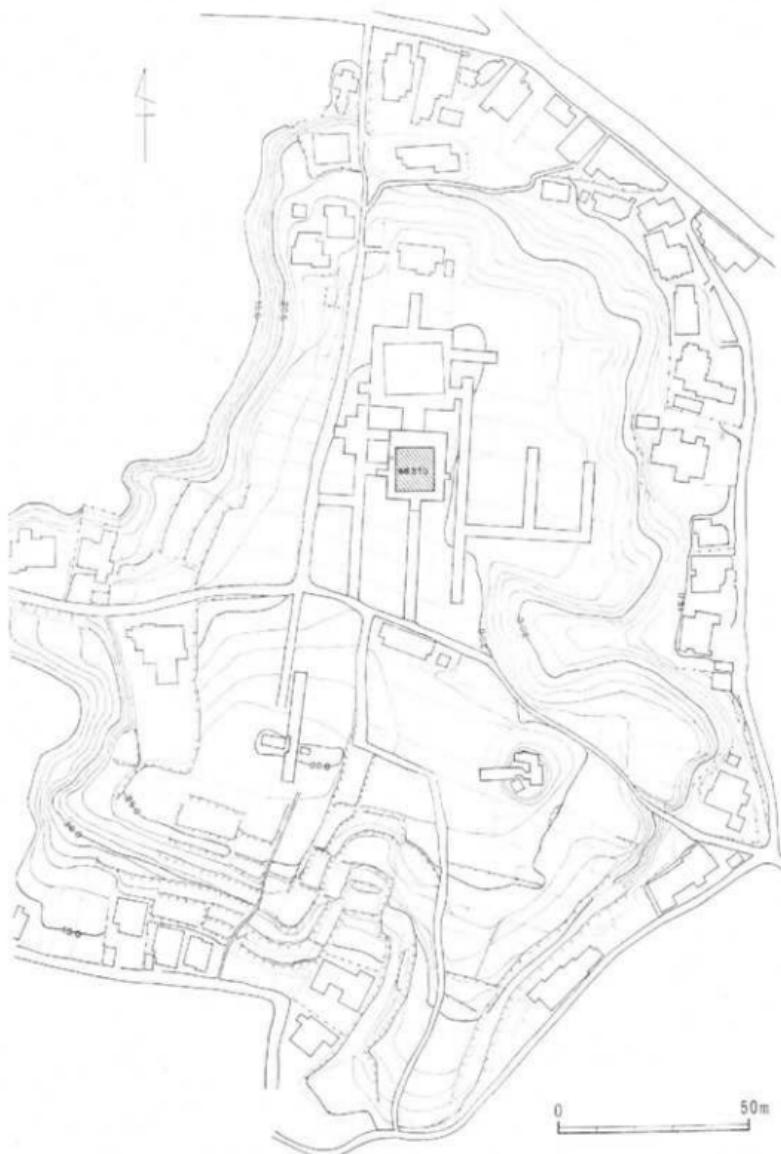
第2図 地形測量図（斜線は第4次調査のS B310）

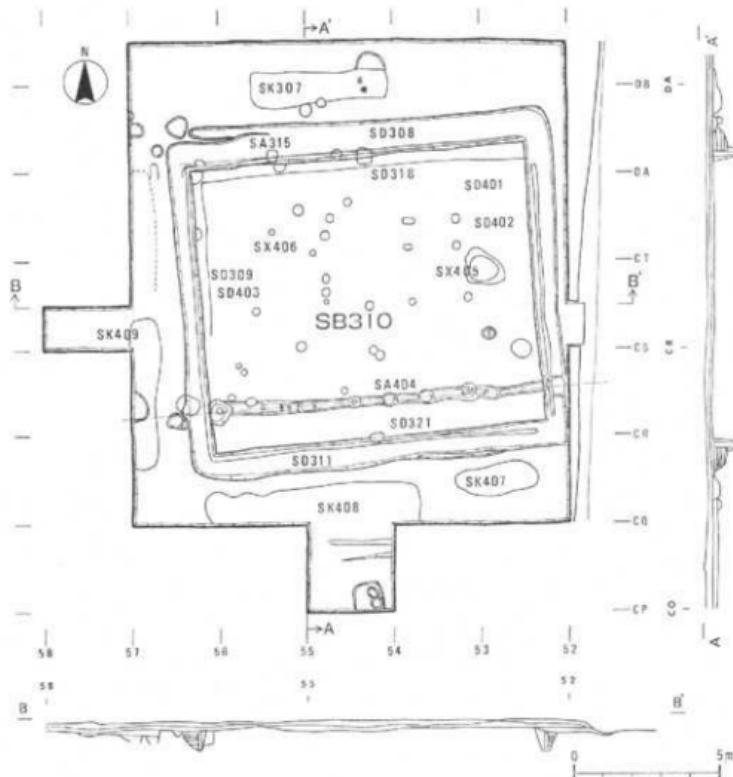
第3図 発掘調査遺構図

今回の発掘区の中央部54ラインから55ラインの幅3mやC.R区とDA区は昨年の発掘区に重複している。発掘区は畠地で、土層は上から黒色の表土・床土があり、両者で厚さ25~30cmである。表土・床土を取り除くと黄褐色土の遺構面に達する。昨年検出した溝SD311, SD321, SD308, SD318, SD309の延長を検出したのに加えてSD451, SD402, SD403を検出した。すなわち昨年の調査で建物基壇の南と北に確認した幅広い溝は基壇を四周することが明白となった。

SD308・SD306・SD311・SD401の4条の溝は幅80cmほどで埋土には地山の粘土が混じり、検出した遺構の中では古い。それぞれの溝の内側肩に沿って、幅15cm深さ80cmほどの小溝SD318, SD403, SD321, SD402がある(第3図)。これら的小溝は地山の黄褐色土が混る土で埋まり、底部では粘土の様相である。これらの小溝は昨年の所見どうり厚板の痕跡と考えられ、幅80cmの溝であるSD308, SD309, SD311, SD401は厚板の掘形と考えられる。これらの溝によってSB310の基壇の規模が確定した。また、基壇は北で西へ5°10'ほど振れている。

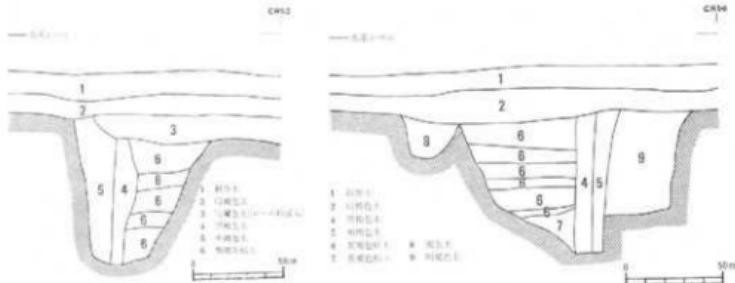
第4図 基壇東辺部（左）・西辺部（右）土層断面図

検出した溝の断面(第4図)を観察すると、基壇は次のように築いていったのであろう。1. まず安定した地盤である地山を切り出すように周囲する溝を掘る。この溝は厚板の掘形となる。2. 次に基壇の外側に厚板を立てる。なお掘形の断面を見ると内側ではほぼ垂直であるのに外側は斜めに落ちている。この断面の形から、厚板を外側にねかせて掘形に入れ、厚板の頭を内

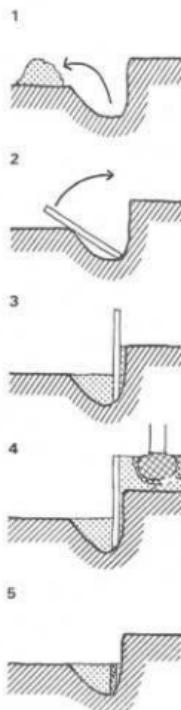
第5図 作業過程図

側にひっぱり起こして立てたのではないかと考えられる。板を立てたあとに板の内外を埋め突き固める。3. そして厚板の内側で地山面から上に土を突き固めながら高さおよそ1mほどの塙を築成する。4. 厚板は堅板として用いたのであろう。5. 金堂の木造基壇外装は、建ってから100年後ほどには大部分が打ちてしまい、そのまま放置され、そのうち基壇上面は削り取られてしまった。地中に入っていた厚板はとりのこされて、長い年月の間に徐々に腐り、そこに土が混じっていって、粘土の埋土となり溝として残ったものである(第5図)。作業手順を以上のように、厚板を基壇築成に用いた後に基壇外装として整備されたと考えたが、基壇築成だけに用いた可能性もある。

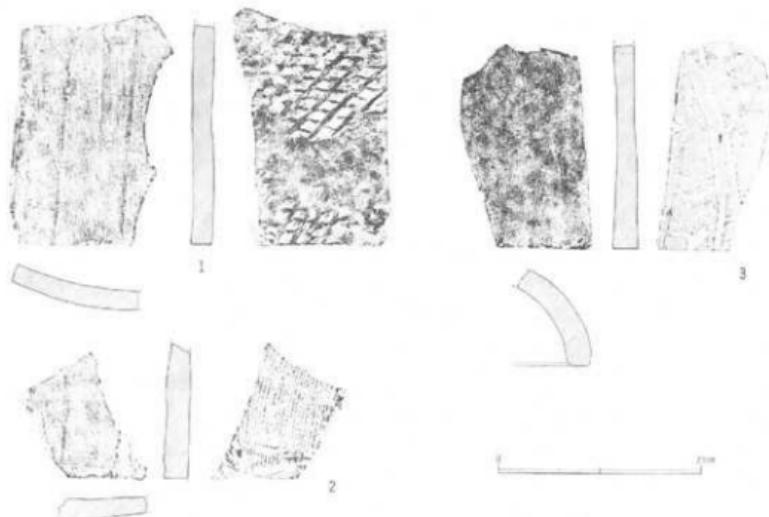
第7図 瓦拓影（1. 2平瓦 3 丸瓦）

桶抜きを容易にするため模骨にかぶせた布袋は、凹面に残る布目の圧痕から3cmの単位面積中における経糸と緯糸の本数に24~27本×26~27本の比較的粗いA類と、25~27本×34~36本で緯糸が密なB類の二種があり、B類が大半を占めることは、これまでの知見とかわらない。凸面（裏面）には第2次成形として斜格子の線刻印きと繩巻板による印きの二種を見る。従来どおり、前者の刻線印き目をとどめるものが圧倒的に多い。図の1は、凸面をII類の斜格子刻線入り印板で印き締め、凹面にB類の布目痕を残すもの（CQ53グリッド出土）、2はまれにみる凸面に繩印き目をとどめるもの（CRグリッド出土）である。

平瓦に比べ出土量は、きわめて少ない。すべて玉縁のない、いわゆる行基式で、3（CT53グリッド出土）に示すように、凹面（裏面）には大半、B類の細かい布目痕をとどめ、凸面（外面）は丁寧な継位のヘラケズリとナデ調整により、第二次成形の印き痕をきれいに消し去っている。

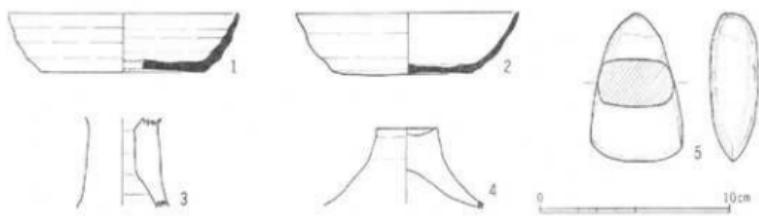
第8図 土器・石器実測図（1. 2須恵器 3. 4土師器）

出土した土器には古墳時代から平安時代の須恵器と土師器、および繩文土器がある。しかし、いずれも小片で器形のおおかたがうかがえるのは、第8図に示した須恵器杯のほか、わずか数点にすぎない。1はSB310の基壇外周をめぐる化粧板埋設溝の北溝西方（SR53グリッド）から出土した須恵器の小形杯である。口径12.2cm、器高3.15cm。体部はほぼ直線的にひらき、底部にヘラ切り痕を残す。2は須恵器の小形杯で、SB310の化粧板埋設溝の南溝外辺（SP52グリッド）から出土し、口径11.7cm、器高7.3cm。1より径高指數が高く、薄い作りで、体部はゆるく内彫し、底部に回転ヘラ切り痕を残す。1より新しく、本遺跡で最も多くみられる九世紀中頃を前後する時期のものと考えられる。3は古式土師器の器台形土器の筒部、4はつまみのつく蓋形土器の破片である。なお、図示しなかったが、繩文土器には晩期後半の小片若干がある。

5はC S52グリッドから出土した長さ7.8cm、刃幅4.9cmの小形磨製石斧。このほか、図示しなかったが、残存長9.5cmで断面7×8cmの角釘（C Q53グリッド出土）、長さ10.7cm、断面1.2×1.5cmの方柱状で先端が扁平に尖るタガネ状鉄器（C S56グリッド出土）などを得ている。（前島己基）

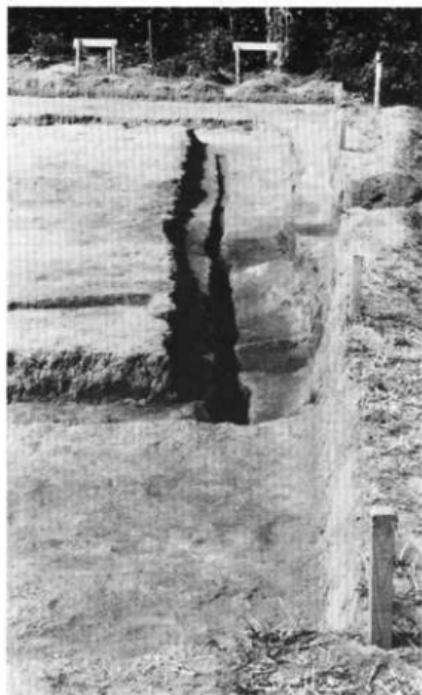
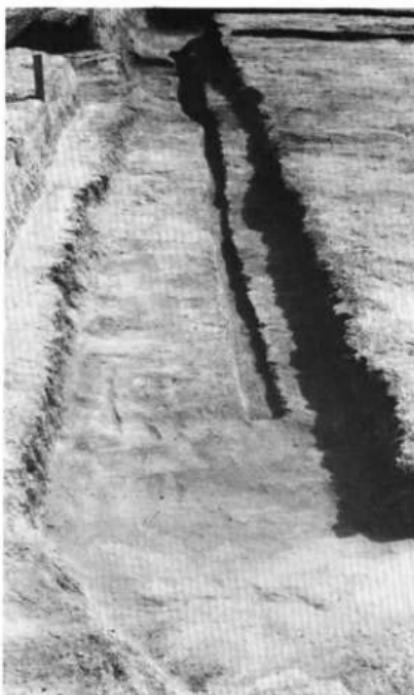
1 SB 310・基壇東辺（左・南側より。右・北側より）

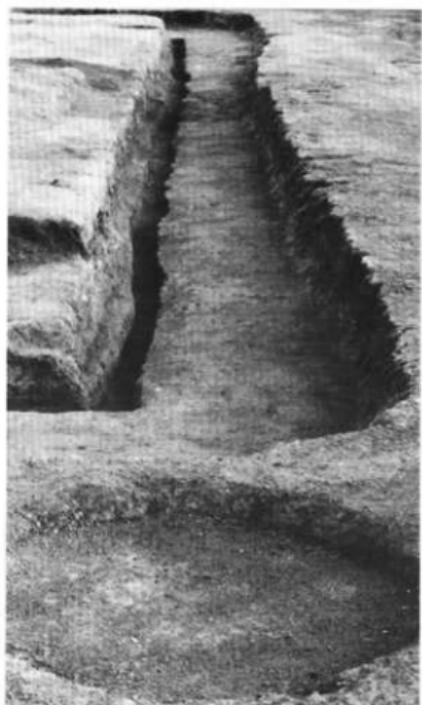
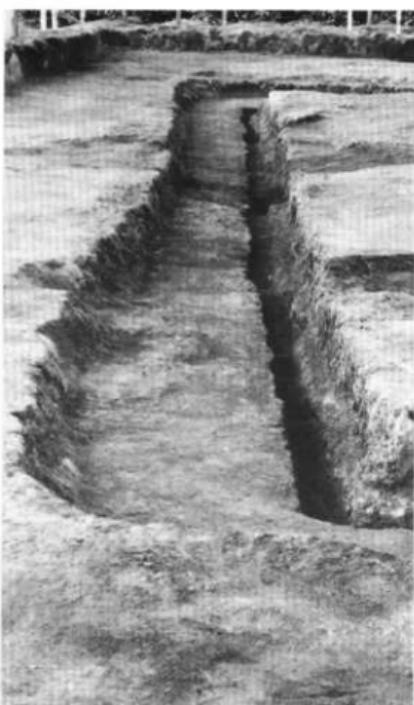
1 SB 310・基境西辺（左・北側より、右・南側より）

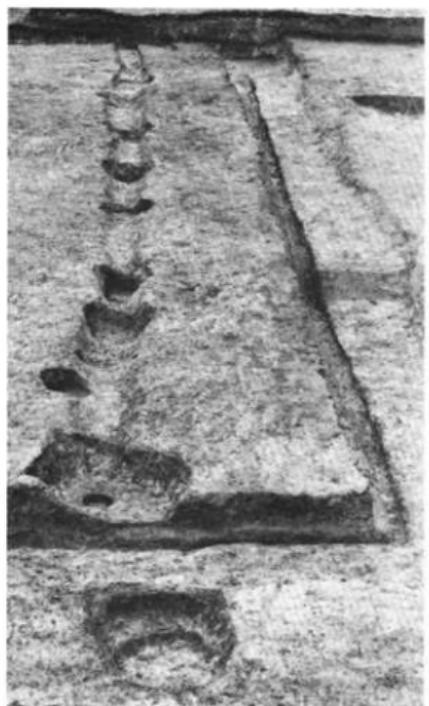
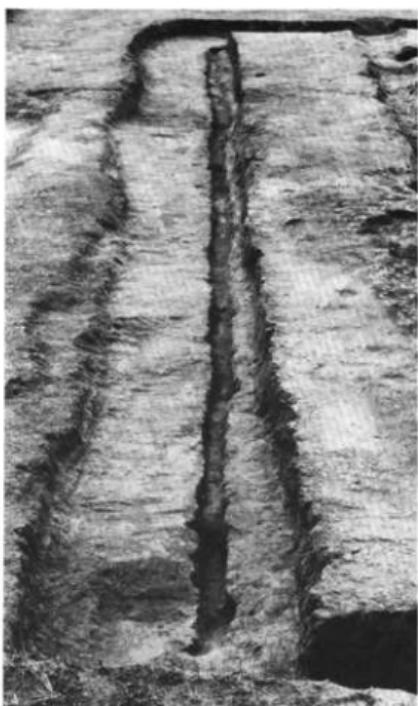
1 S B 310・基壇南辺（左・西側より、右・東側より）

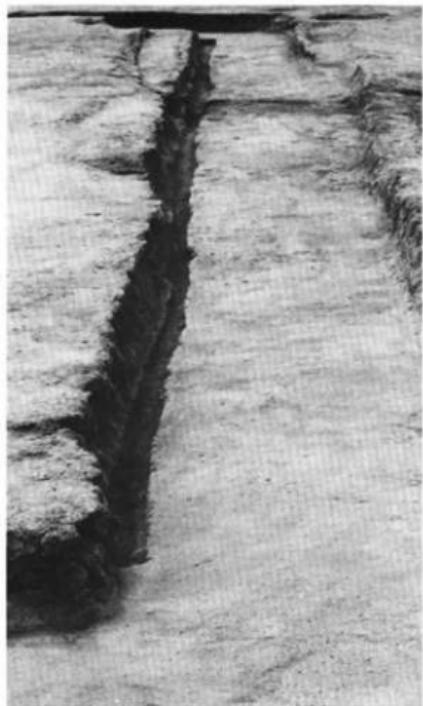
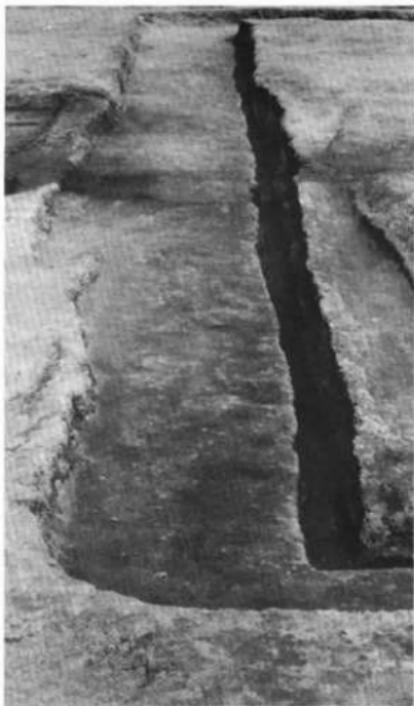
1 SB 310・基壇北辺（左・東側より、右・西側より）

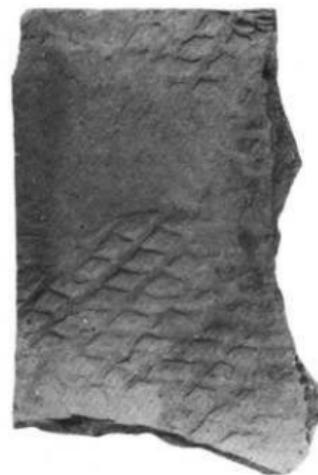
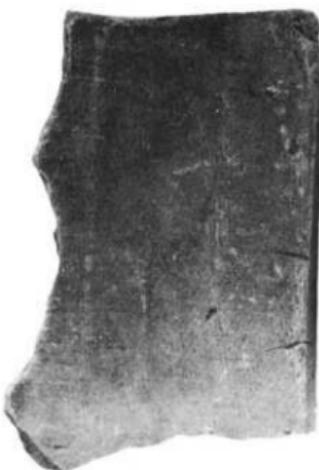
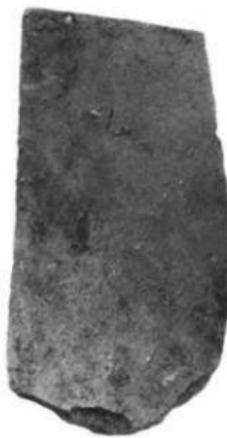
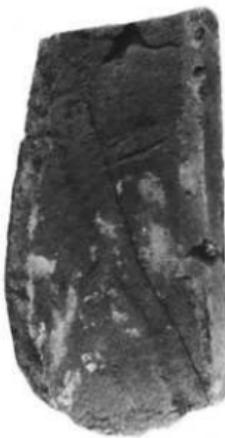
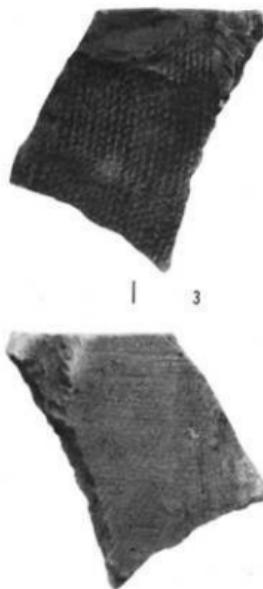
平瓦（1, 3） 九瓦（2）

瓦当や道具瓦の出土はなかったが、平瓦と丸瓦の破片が発掘区のほぼ全域から出土している。平・丸瓦とも成形、調成技法などこれまでの調査で確認されているものと、全く同じである。

完形をうかがうものはないが、すべて粘土板巻作りにより成形し、三～四分割して仕上げたものである。凹面（外面）に例外なく、幅3.5～3.7cmないし5.0cm前後の横骨痕を残す。
