西安寺跡第9次
発掘調査報告書

2021. 3

王寺町

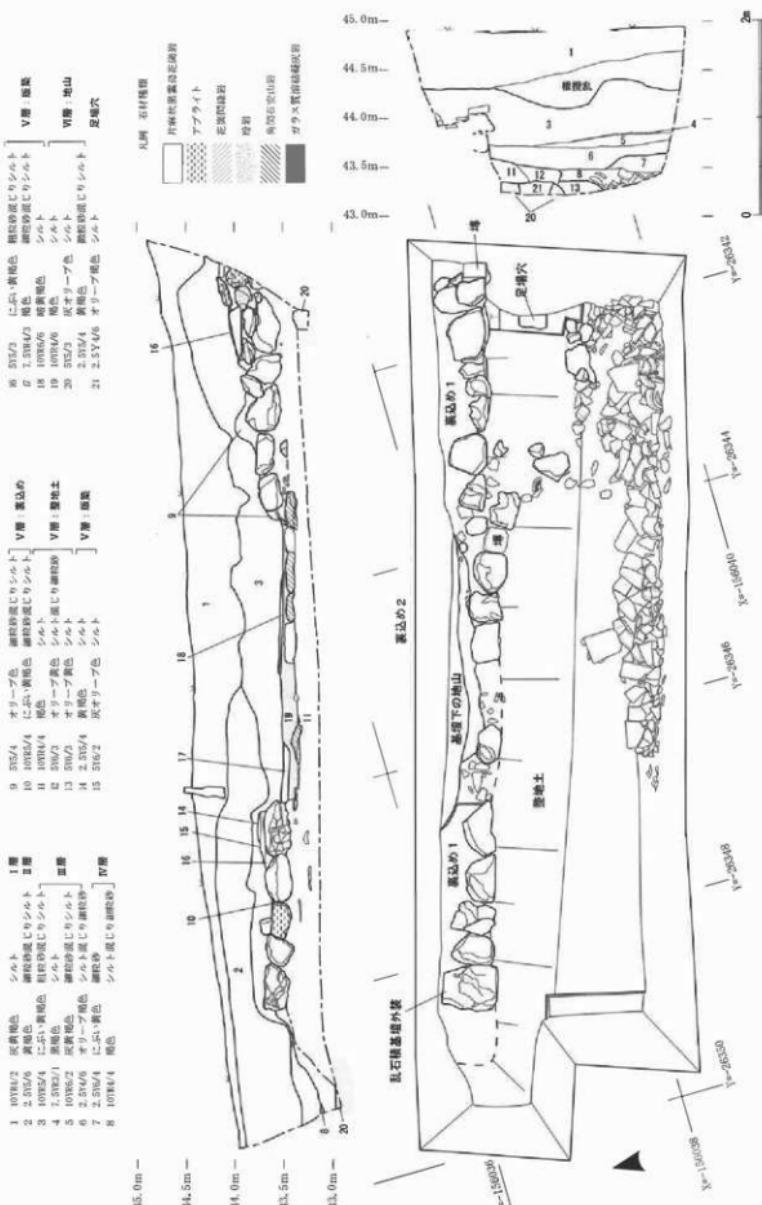
図 3 テレンチ検出構造平面図・基壇外装立面図・東壁土層断面図 (1/50)

基壇外装 東西方向に7.6m分の乱石積基壇外装を検出した。トレンチの東側では、3段、高さ66.0cmと最も残りが良い。トレンチの中央では大きな削平を受けており、石積みが失われた箇所もあるが、概ね1段の石積みが残存している。西端の石積みは抜き取られており、外装南西角を確認することはできなかった。石材は、これまでと同様に花崗閃緑岩、片麻状黒雲母花崗岩、角閃石安山岩等が使用されており、石材とともに埴2点が使用されていた。

外装の内側では、2種の裏込めが確認できた。裏込め1は、外装の石積みが残る東西端に認められ、瓦が多く含まれる。裏込め2は、擾乱を受けた基壇外装の残りが悪いトレンチの中央で確認しており、固くしまっている。このことから、基壇外装の積み直しが行われたことがわかる。

第8次調査で確認したように、金堂の外装の下端には整地土が堆積している。整地土は、乱石積の下端から外側へ約70cmの位置にまで堆積し、なだらかな傾斜がつけられている。トレンチ東端の断ち割りでは、地山の上に厚さ30.2cmの整地土をした後に石積みがなされていることを確認した。トレンチ東半の整地土は、単弁蓮華文軒丸瓦や凝灰岩を含む粘土層、中央から西側にかけては、6～8mm程度のバラスが混じる土が使用され、瓦が混入している。この整地土は地山の高低差を解消させ、乱石積の基底のレベルを揃えるために造成されたものと考えられる。調査区北西隅では、整地土が西側へ傾斜する状況を確認した。

基壇外周 基壇外周ではIV層から瓦が集中して出土している。確認できただけでIV層の厚さは40cmの堆積があり、その下にも瓦の堆積は続いている。IV層からは、均整唐草文軒平瓦が軒先を基壇側に向かって、凸面を上にして出土するものが多く、同種の軒平瓦は第8次調査の金堂南面の基壇外周でも確認している。トレンチ幅も狭く、瓦の量も多いのでIV層を掘り切ることができなかった。IV層の下層には、第8次調査で検出した基

壇外周の瓦堆積層（第8次調査Ⅶ層）に相当する堆積層があると考えられるが、確認できていない。

足場穴 トレンチ東端の断ち割り内の地山上では、乱石積の外側45.0cmの位置で南北長約29cmの柱穴を検出した。足場穴とみられる。

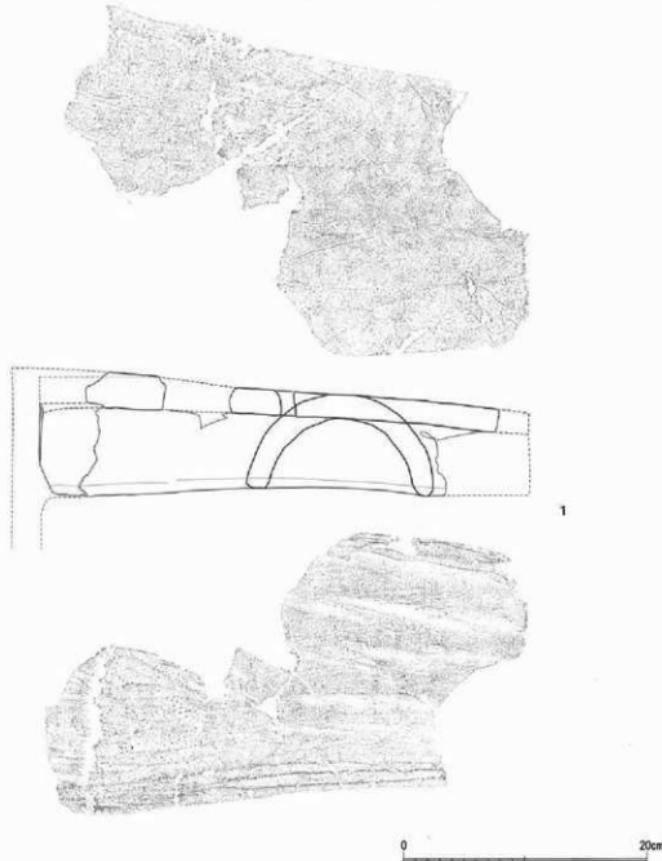
図5 3トレンチIV層出土遺物実測図1 (1/4)

IV 層 1は、瓦当が欠損した軒丸瓦である。丸瓦部は行基丸瓦で残存長は40.2cmある。瓦当の剥離部分の凹面には布目痕、凸面には丸瓦製作時のヨコナデ、広端には縦方向に平行する3本の沈線が刻まれており、先端に加工は施されていない。丸瓦部の凸面は瓦当接合時に付加した粘土とともに縦方向のなでで調整されている。凹面は布目痕があり、瓦当側は縦方向のなでが施され、そのなでが数条、狭端側へ伸びられ布目痕を消している。丸瓦部の中央には釘孔が穿たれている。広端幅は約18.0cmあり、これまでに確認できている軒丸

瓦では、斑鳩7Abと同范が確認された素弁8弁蓮華文軒丸瓦と大きさが一致し、接合するものと考えられる。色調は5YR6/2灰白色、焼成は堅緻である。

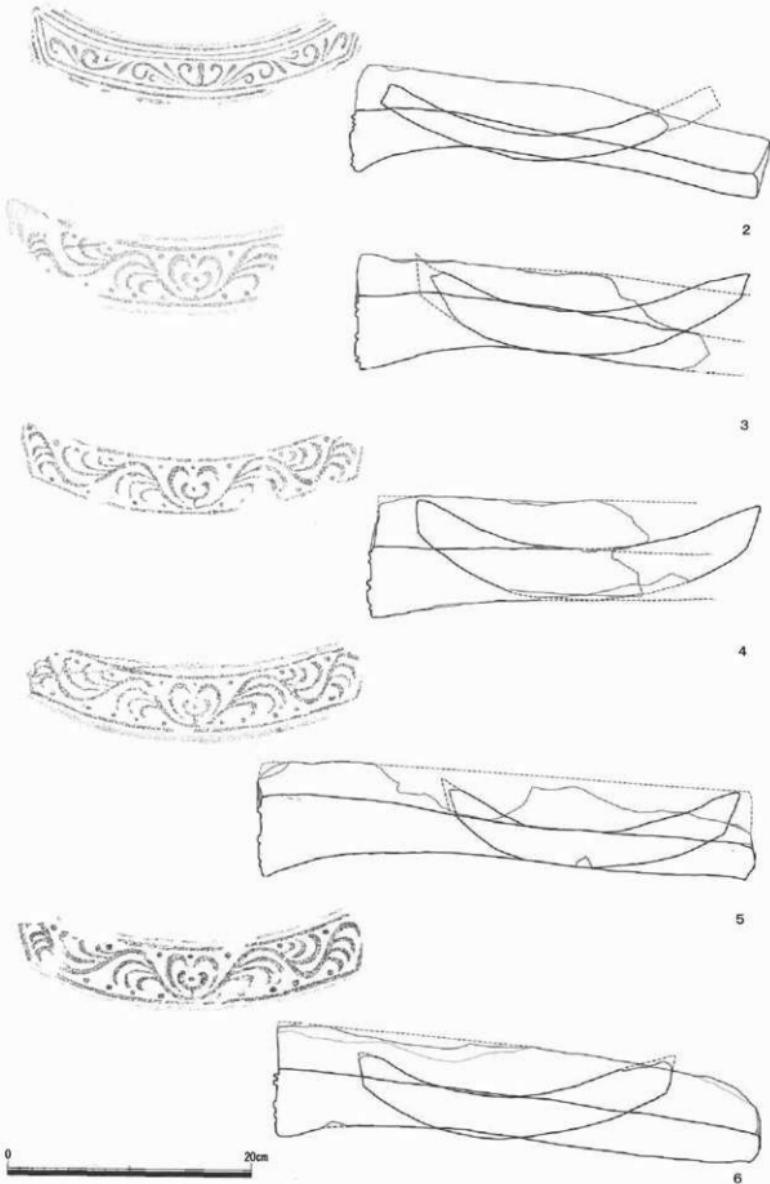
図6-3 ドレンチIV層出土遺物実測図2 (1/4)

2は内区に棒形と上向き唐草文が一体となった中心飾りに唐草文が3回反転し、外区に3重圓線が巡る。顎形態は曲線類で、全長33.6cm、瓦当上端幅は29.5cm、狭端幅27.2cmの一枚作りの均整唐草文軒平瓦である。凹面の瓦当側はよこなで、平瓦部は、縱方向のなでで糸切り痕、布目痕が消されている。凸面は、縱方向のなでが施されるが、縄タタキの痕跡があり、瓦当面から6cmの位置に最大幅2.5cmの朱線が残る。色調は7.5Y7/1灰白色、焼成は良好である。文様の構成は平城6663、6681に類似するが三重圓線で外縁がない点、退化した中心飾りであることから、8世紀後半の年代が考えられる。3～6は均整唐草文軒平瓦で刺又形の中央に珠文、上向の唐草文の中心飾りの左右に唐草文が3回反転する。凸線による圓線で囲まれた内区の上下端には唐草文の合間に珠文が施されており、外区の幅は個体により違う。顎形態は、直線、曲線の2種が認められる。3、5の瓦当面の左側に斜線のように見えるのは、范傷で4、6には范傷がない。瓦当幅29cm前後、瓦当の厚さは5～6.5cm、狭端幅は約24cm、全長は約40cmあり、胎土には、長石を多く含んでいる。凹面には糸切り痕、布目痕があり、凸面と側縁は瓦当から狭端へ向かってケズリを行っている。側縁に布目痕が残る個体、凹面から側縁、狭端面を経て凸面まで布目が続く個体があり、凸形成台で製作されたものと考えられる。狭端側には、製作時の手指圧痕が残っている。出土する平瓦にも側縁、狭端に布目痕を残すものがあり、同時期に製作されたものと考えられる。また、軒平瓦の凸面には、瓦当面から約7～8cmの位置に幅1～2cmの朱線が残存しており、この瓦が葺かれたのは木部への朱塗りがともなう大規模な修理が行われたときと考えられる。この均整唐草文軒平瓦は、これまで平安時代前期のものと報告していたが、西安寺跡以外での類例が確認できず、検討が必要であり、平安前期～中期の幅を持たせておく。

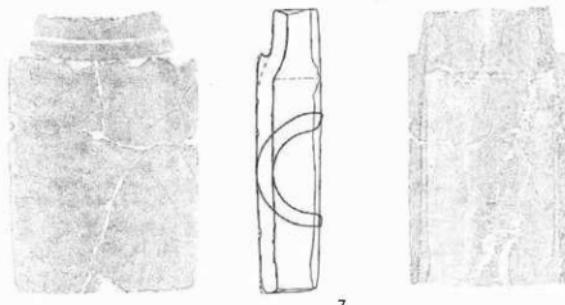
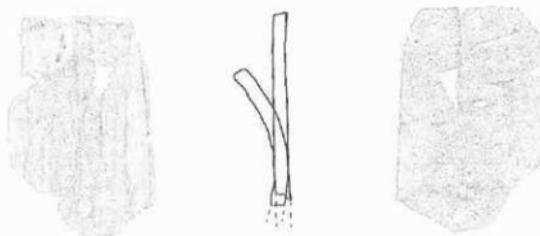
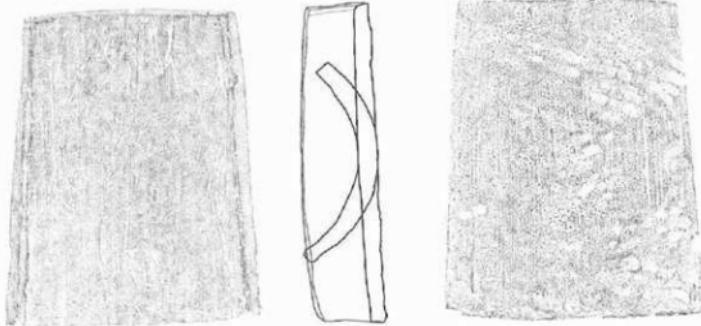
図7 3 トレンチIV層出土遺物実測図3 (1/6)

7は玉縁丸瓦である。全長35.1cm、玉縁長5.6cm、玉縁部には肩部から上方2.5cmの位置に幅0.6cmの水切溝が施される。凸面は縄タタキのち縦方向のなで、凹面は細目の布目痕が残り、右側に布袋の縫い合わせが確認できる。色調は5Y7/1灰白色、胎土は4mm以下の砂粒を含み、密である。

8、9は平瓦である。8は桶巻き作りの平瓦で狭端側の角を斜めに切断している。凸面は縦位の縄タタキの後よこなでを加え、縄タタキの痕跡は薄く残る程度である。凹面には横骨痕、糸切り痕、細目の布目痕がある。残存する部分が少ないが、同種の平瓦の出土例から全長39cm、広端幅29cm、両隅をカットした狭端幅は23cmと復元できる。4V6/1灰色で焼成は堅緻である。9は全長39.5cm、狭端幅22.0cm、広端幅28.5cm、厚さ1.9～2.4cmの平瓦である。凸面には縦位の縄タタキ、全面に離れ砂が認められ、手指圧痕がある。凹面には糸切り痕、やや粗目の布目痕があり、狭端、側縁にはヘラケズリが施される。明確な模骨痕、布袋、粘土板の合わせ目も確認できないため、一枚作りの平瓦と考えられる。5Y3/1オリーブ黒色で、焼成は良好である。

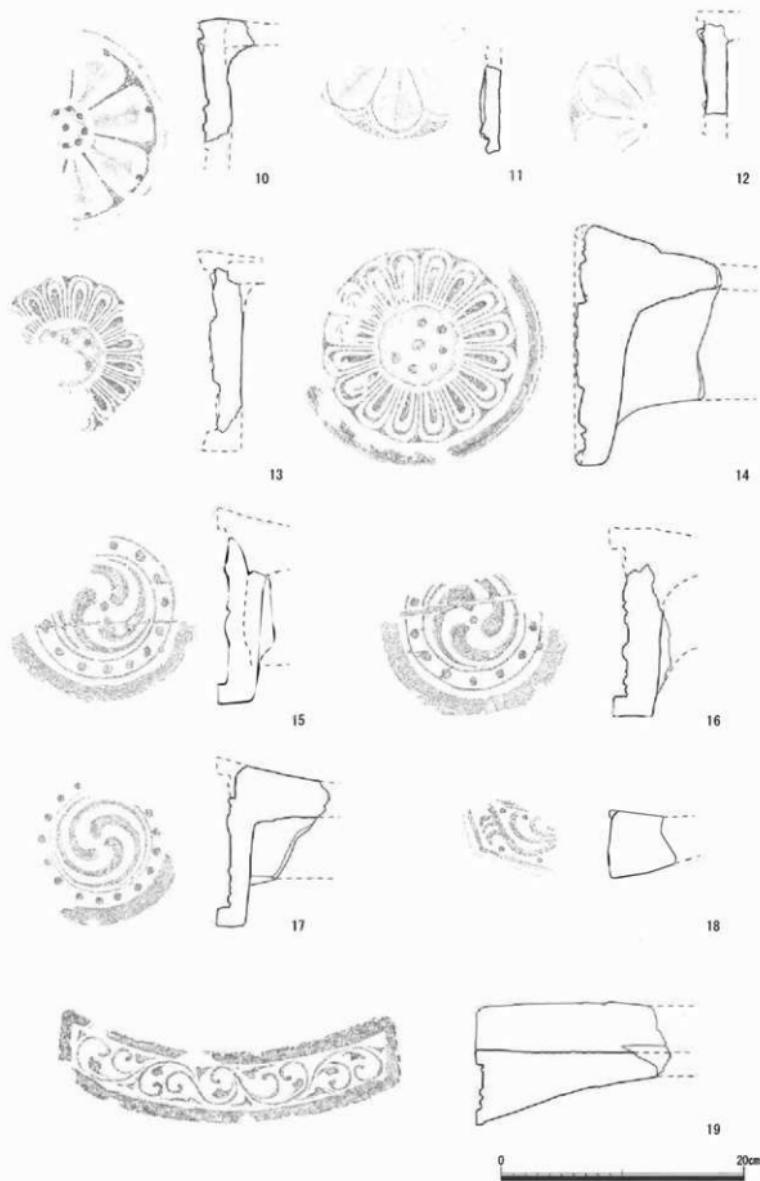
図8 3トレンチI～III層出土遺物実測図 (1/4) 12・13 I層 14・17 II層 その他III層

I～III層　図8の12、13がI層、14、17がII層、その他はIII層から出土した軒先瓦である。10は素弁8弁蓮華文軒丸瓦で、瓦当径は17.8cm(復元)、厚さは2.1cm。中房の周りに凹線が巡り、中房の縁に外側の蓮子が配される。色調は2.5Y8/3淡黄色で焼成は軟質で、同じ文様の軒丸瓦は片岡王寺跡からも出土している。11、12は素弁8弁蓮華文軒丸瓦で、中房の周囲に凹線が巡り、中房には1+8の小さい蓮子を配するものである。丸みを帯びた蓮弁の縁は凸線で表現され、蓮弁中央に鑄があり、弁端は肥厚する。色調は11がN4/0灰色、12が5Y5/1灰色で、2点とも焼成は堅緻である。13、14は単弁16弁蓮華文軒丸瓦で、13は塔、金堂の創建瓦とする1+4+8の蓮子を持つものである。外縁部分を欠損しており、丸瓦との接合部で剥離している。瓦当裏面は渦巻状に、接合部は丸瓦の凹面に沿ってなでを施している。2.5Y6/2灰白色で焼成は良好である。14は瓦当径19.7cm、中房径は6.8cm、1+8の蓮子を持つ片岡王寺式の軒丸瓦で、色調は5Y6/1灰色、焼成は良好である。15、16は三頭左巻巴文軒丸瓦で割れた范を使用して製作されたものである。中央に珠文を持つ。17は三頭右巻巴文軒丸で、瓦当径13.9cm、内圓線に巴の尾はつかない。珠文は17個(復元)と見られる。18は

IV層から出土している均整唐草文軒平瓦と同様で范傷のないものである。19は中心飾りのない均整唐草文軒平瓦で瓦当幅は27.2cm、瓦当厚は6.1cm。頸は曲線類である。凹面は糸切り痕、布目痕、凸面は瓦当側はよこなで、平瓦部は縦方向のなでが施されている。5Y5/1灰色の色調で、焼成は良好である。

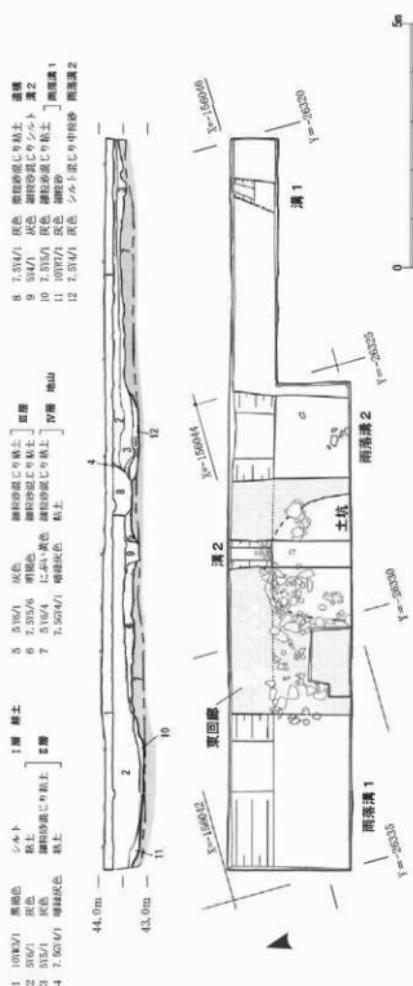
図9 2トレンチ検出遺構平面図・北壁土層断面図(1/100)

東回廊 上端幅4.8m、西側の雨落溝底からの高さ27cmの南北方向に延びる高まりを検出した。東回廊の基壇と考えられる。基壇の上層には瓦を含む堆積層があり、版築等の整地土は認められない。基壇上面には、後世の溝、大形土坑があり、検出した範囲では、礎石、礎石抜取穴、柱穴などの遺構は確認できず、上部構造については不明である。基壇は、東から西へと傾斜する地山に溝を掘り込み、回廊を構築した

と考えられる。回廊基壇の上面の標高は43.31～43.35mである。

雨落溝1 トレンチの西端、東回廊基壇の内側で検出した南北方向に延びる溝である。溝の西脇はトレンチ内で確認できず、溝幅は不明である。溝底は回廊寄りにあり、溝底の幅は1.22m、深さは基壇上面から27cmを測る。北壁から1m幅分の掘削を行い、行基丸瓦、玉縁丸瓦、桶巻作りの平瓦が出土している。

雨落溝2 幅3.07m、東回廊上面からの深さは16cmの南北方向に延びる溝で、灰色シルト混じり中粒砂が堆積し、回廊外側の雨落溝と考えられる。幅1m分の掘削を行い、忍冬蓮華文軒丸瓦、丸瓦、平瓦、須恵器の甕、11世紀後葉～末頃の土師器皿が出土している。

溝2 幅58.5cm、深さ29.7cmの南北方向に延びる溝である。Ⅲ層上面の遺構で、東回廊に伴うものではない。埋土は、灰色細粒砂混じり粘土である。瓦が出土したが、年代を特定する遺物の出土はなかった。

土坑 東回廊基壇上の東西長2.59m、南北長1.77m超の楕円形の土坑。埋土は黒色粘土で、湧水がある。検出のみで掘削は行っていない。

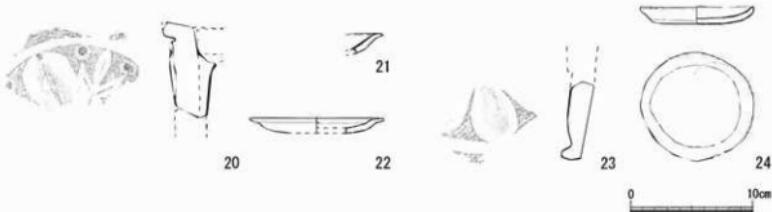
図10-2 トレンチ出土遺物実測図(1/4)

雨落溝2 20は忍冬蓮華文軒丸瓦である。蓮弁と忍冬文が一対残存する破片で、パルメットの右先端が珠文に接着する点が特徴的である。同範関係が知られる東京国立博物館保管の宗元寺出土瓦と帝塚山大学附属博物館所蔵の西安寺出土瓦にもこの特徴が認められるが、20には同範品にある范傷が認められない。また、第7次調査出土例との同範を確認できる部分ではなかった。瓦当裏面は丸瓦との接合部で剥離しており、剥離面から丸瓦の先端を加工した痕跡は認められない。接合部の下は丸瓦の形状に沿う様になでを施している。色調は5Y6/1灰色、胎土に石英、長石を含み、焼成は良好である。21、22は土師器の皿である。両者とも10YR8/2灰白色を呈し、摩滅が激しいが口縁は外反しており、ての字口縁を持つものと考えられる。

II層 23は素弁8弁蓮華文軒丸瓦。瓦当径は17.7cm(復元)、瓦当厚は1.8cmと薄手である。色調はN6/0灰色、砂粒を含まない密な胎土で焼成は良好である。瓦当面には木目の范傷が残り、これまでに出土する同文様の瓦と同範である。24は土師器皿で切り込み円板技法が使用されている。口径9.2cm、器高1.4cm、色調は10YR7/4にぶい黄橙色である。

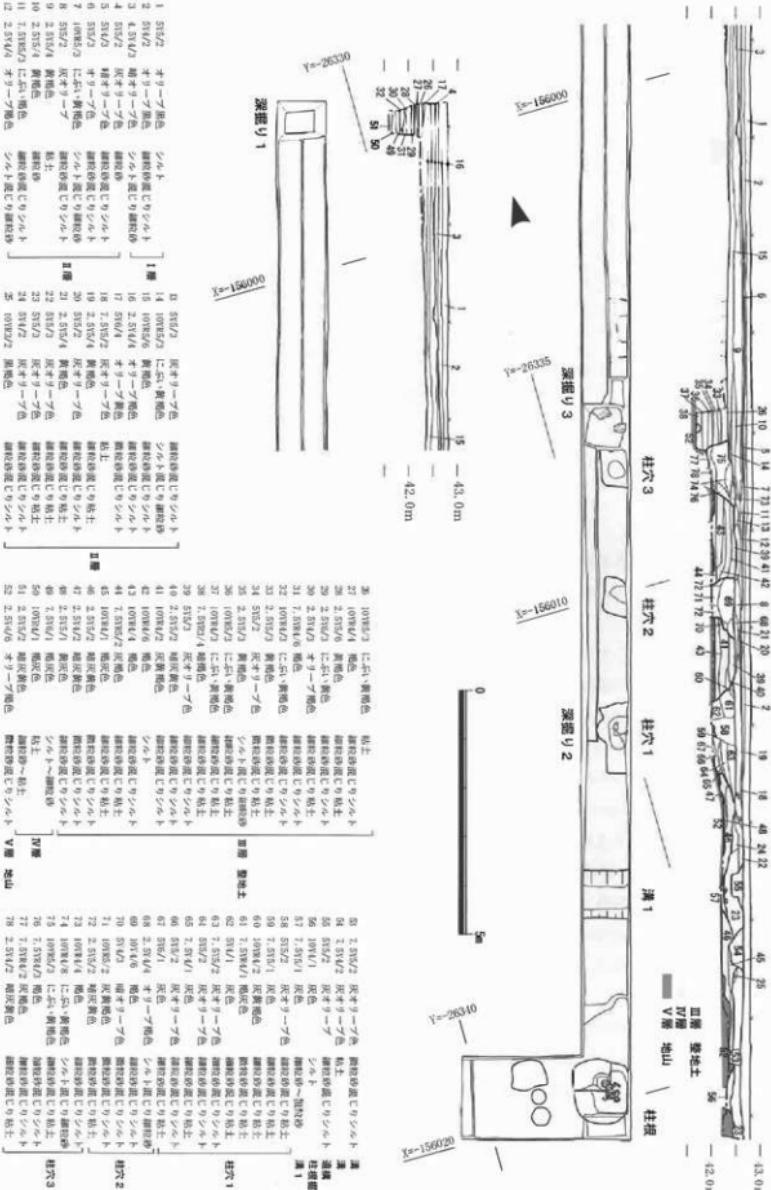
図 11 1 トレンチ検出遭構平面図・東壁土層断面図 (1/100)

整地土 トレンチの東南隅をのぞく全城で整地土を確認した。南端からトレンチ中央の深掘り3までの整地土の上面は標高42.5m前後で、深掘り3以北は42.2~42.4mとやや低くなっている。トレンチの南端から北へ2.7m付近から地山の傾斜が始まると、北方へ向けて整地は厚くなる。深掘り1、3で薄層を重ねる版築の特徴が顕著であった。深掘り2からはTK217の須恵器杯蓋、深掘り1からは飛鳥II期の須恵器杯蓋II、土師器皿が出土しており、版築による整地は7世紀後半に行われたと考えられる。また、出土した平瓦の破片には、西安寺跡第8次調査の金堂基壇外装に伴う整地土層から出土した飛鳥前期の素弁蓮華文軒丸瓦と胎土と同じくするものがある。

柱 穴 3 基の柱穴を確認した。3 基とも整地土上面からの掘り込みである。柱穴 1 は深掘り 2 の位置で検出した。掘方の南北長は 1.5 m、柱痕跡の南北長は 70 cm、柱穴の底には根石と思われる石 3 個がある。柱穴 2 の掘方は南北長 74 cm、柱痕跡の南北長 38 cm、東壁では柱痕跡が肥大することから抜取りの痕跡とみられる。柱穴 3 は掘方の南北長が 1.2 m あり、東壁断面に柱痕跡は認められず、平面で直径 36 cm の柱痕跡が残る。3 基の柱穴は、直線上に 2.73 m の等間隔で並んでおり、これより北の整地土上でも柱穴掘方らしき遺構が認められたが、トレンチ幅も狭く確定することはできなかった。

溝 柱根と柱穴 1 の間で検出した幅 50.1 cm、深さ 14.7 cm 以上の東西方向の溝である。灰色細粒砂から粗粒砂が堆積し、瓦が出土した。

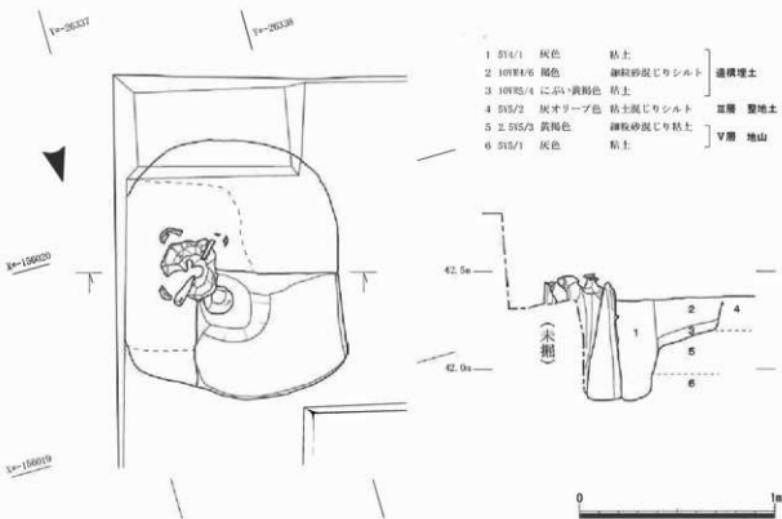
図12 柱根検出遺構平面図・土層断面図 (1/25)

柱 棟 トレンチの南端、金堂の基壇外装北端から 6.96 m の位置で検出した。南北長 1.33 m、東西長 1.44 m 超の隅丸方形の掘方がある。直径約 33 cm、残存長 62.2 cm の柱根が中央にあり、それを囲むように 4 本の添柱が設置されている。中央の材はヒノキ、添柱の 4 本はコウヤマキが使用されている。掘方の 1/4 を掘削して検出した添柱の根元の直径は約 15 cm、残存長は 61.1 cm で、上部は中央柱側が斜めに切断されている。添柱は中央の柱より 4 cm ほど深く埋められており、礎板等は認められない。掘方のうち、中心の柱根と添柱を中心とした南北長 85.9 cm、東西 72.6 cm の隅丸方形の範囲で埋土が変色していた。柱根は塔の中軸線に合わせたトレンチのほぼ中央で検出したため、鐘竿、鐘竿支柱を想定し、拡張可能な西側に調査区を広げ遺構検出を行ったが、関連する遺構はなかった。

また、金堂の北側で検出した柱根は、西安寺の伽藍を考える上で重要な遺構である。現在のところ、この柱根は伽藍の中軸線上に単独で建つことから、木製燈籠と考えられる。これまでに各地で検出された石製燈籠、木製燈籠遺構の事例をみる限り、燈籠は金堂の前に設置されている。今回の調査では金堂の南面では明確な階段遺構が検出されていないため、金堂が北面していたとも考えられ、柱穴列は中門の遺構とも想定できる。西安寺が立地するのは、東と南に馬見丘陵から派生する山が迫るところで、特に南側は狭小な空間となっている。一方、街道の通る西側、大和川の流れのある北側は緩やかに下がっていく土地が広がる。西安寺の造営された時代には、大和川は難波と飛鳥を結ぶ道として殊に重要なもので、大和川を意識して造営したことが考えられ、基本は四天王寺式の伽藍配置であるものが、北向きの寺院として機能していた可能性も想定できるだろう。

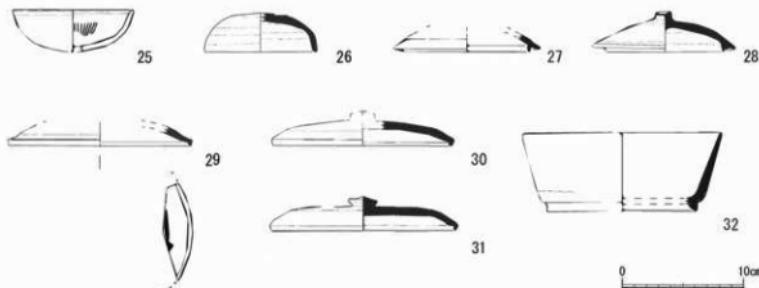
図 13-1 トレンチ出土遺物実測図 (1/4)

整地土 25～27 は深掘り 1 から出土した。25 は土師器付杯 C で内面に一段の暗文がある。口径 9.8 cm、器高 3.4 cm に復元でき、径口指数は 28.8 である。色調は 5YR7/6 橙色で、胎土は精製されている。26 は須恵器杯 H 蓋。口径 9.2 cm、器高 3.2 cm、径口指数 28.75 である。7.5GY6/1 オリーブ灰色で焼成は良好である。27 は須恵器杯 G 蓋で口縁部のみの小片。28 は須恵器杯 G 蓋である。深掘り 2 の掘削時に出土している。深掘り 2 は柱穴 1 の掘方と重複する位置にあり、掘削時には柱穴との認識のないまま掘削しており、柱穴の遺物の可能性もある。直径は 9.7 cm、器高 3.3 cm でつまみ上面は押圧により凹んでいる。TK217 型式である。

II 層 30、31 は宝珠つまみを持つ須恵器の杯蓋である。31 は大きくひずんでいるが、口径 14.9 cm、器高 2.9 cm を測る。飛鳥 V 期の頃か。32 は須恵器碗の破片で高台が残る。

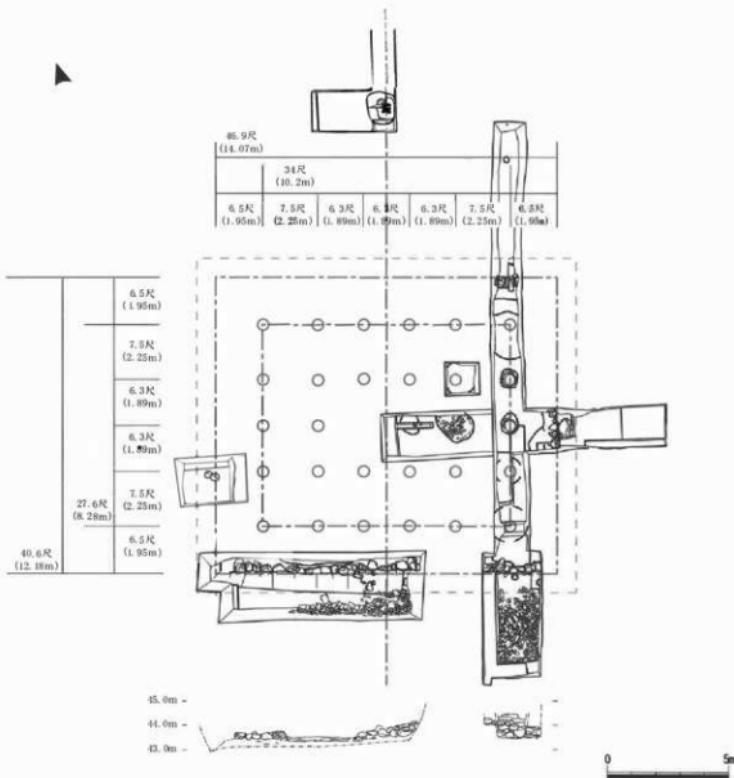
図14 金堂検出遺構平面図・南面乱石積基壇外装立面図・復元図（1/200）

金堂 金堂について第4、8、9次の3次の調査を行ってきた。金堂の基壇は、最も残りがよい所で標高44.4mあり、地山上に約80cmの版築をして構築されている。基壇の高さは周囲の地形の状況により、1~1.45mと各面で異なっている。花崗岩を主体とした乱石積基壇外装は、1~4段の石積みが残存しており、北面で0.9m分、東面で1.5m分、南面で12.6m分を検出した。乱石積は地山の上に整地をしたのちに築かれており、その幅、厚さは各面で違う。地山の高低差を整地土で補ったうえで外装の構築を行ったとみられる。基壇の西半は削平を受けており、西面の基壇外装は確認できていない。伽藍の中軸線を基準に東面の基壇外装を西に反転させ推定すると、西面の整地土の堆積する位置に一致するので、基壇東西長は46.9尺(14.07m)に復元できる。南北長は検出した基壇外装から40.6尺(12.18m)である。

基壇上では、東面の側柱列の礎石2個、礎石抜取穴3基、入側柱にあたる礎石抜取穴2基を検出した。基壇に配置できるのは、東西3間、南北2間の四面庇の建物であり、基壇の出は6.5尺(1.95m)で確定できるため、建物の桁行(東西)は34尺(10.2m)、梁行(南北)は27.6尺(8.28m)となる。2個の礎石から、梁行の身舎の柱間は6.3尺(1.89m)と考えられるため、庇の柱間は7.5尺(2.25m)と推定できる。この庇の寸法を桁行に当てはめると、中央間と脇間の3間は6.3尺(1.89m)の等間に配分できる。造営尺は塔と同じく1尺30.0cmと考えられる。

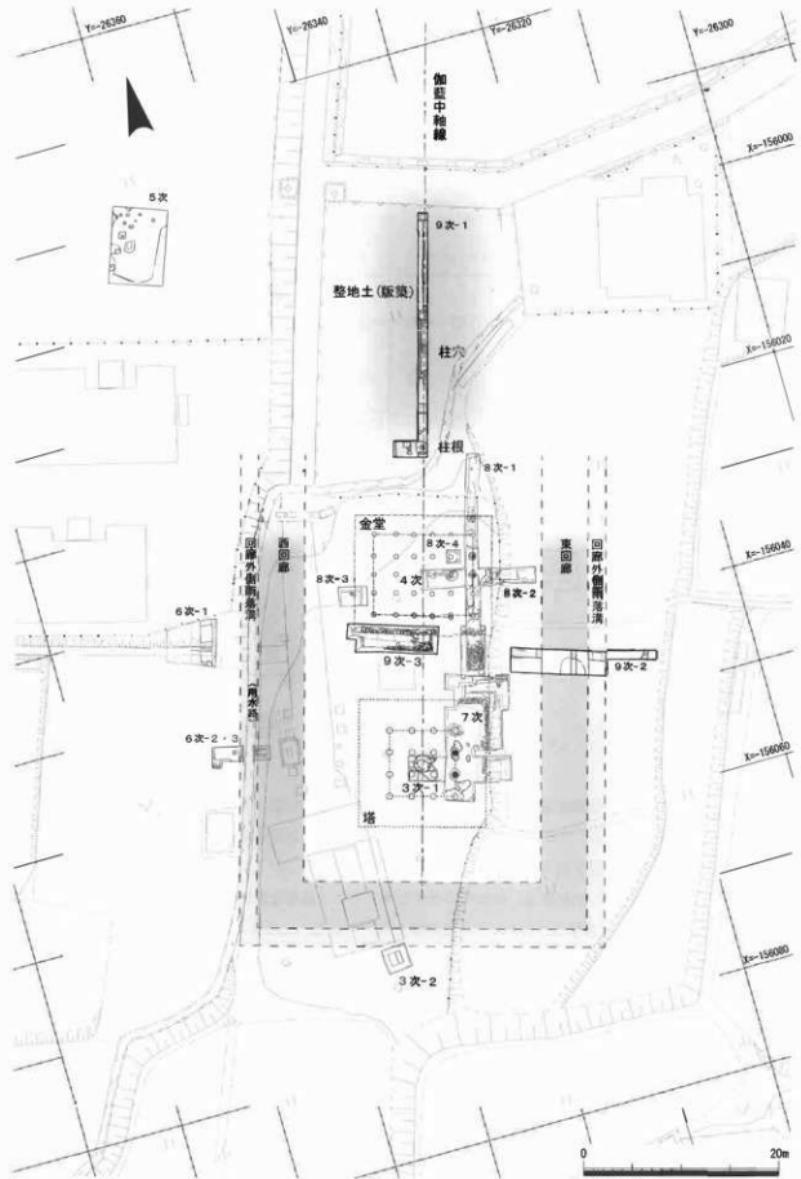
図15 伽藍想定図 (1/500)

西安寺の伽藍 第9次調査で確認した東回廊を中軸線を基準として西へ反転させると、舟戸神社の参道が西回廊、舟戸神社の西側にある用水路が外側の雨落溝にあたる。現在、舟戸神社と西側の隣地は水路によって明確に区画されており、西安寺の遺構が現代の地形に残ったものと考えられる。回廊外側の雨落溝で東西幅を復元すると約37.5mとなる。回廊内は、堂塔の基壇から回廊までの距離が5~6mと手狭な空間であった。塔金堂の基壇外周では、明確な雨落溝が検出されておらず、基壇外周が外装袋から外側へ傾斜して下がっていく状況から塔の雨水は回廊内側の雨落溝に集水し、排水していたと考えられる。

金堂の北側では回廊の遺構は確認されず、塔、金堂だけを囲む回廊は設置されていない。金堂の北方で検出

した柱穴は、中軸線上に並ぶことから偶数間の建物が想定される。掘立柱建物の講堂となれば、西安寺の伽藍配置はこれまでに推定する通り四天王寺式である。

伽藍の中軸線 これまでの調査で検出した塔、金堂に加え、今回の調査では、堂塔の東方で南北方向に延びる東回廊とその内外に並走する雨落溝、金堂の北方では版築状の整地土上に柱根、柱穴列を検出した。これらの遺構の位置関係を確認すると、塔の心礎、柱根、柱穴が直線上に並び、その並びは座標北から15.8度東に傾いている。この傾きに対して検出した金堂基壇南面の基壇外装と塔の基壇はほぼ直交する。また、東回廊の内側の雨落溝と第8次調査の2トレンチの東端で検出した溝はこの傾きに平行しており、雨落溝として繋がっていく。このように、検出した各遺構の位置、傾きが整合することからN15.8°Eを西安寺の中軸線とする。

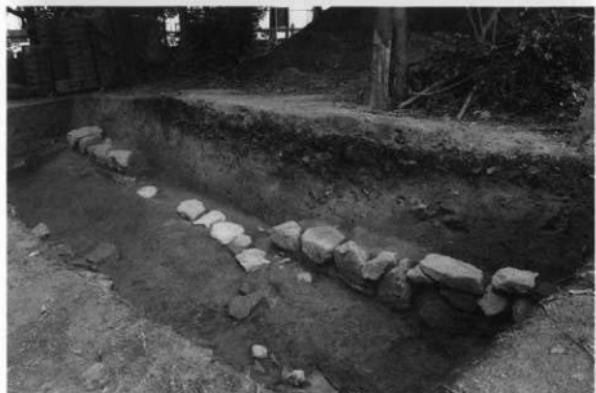
金堂基壇南面検出状況
(南東から)

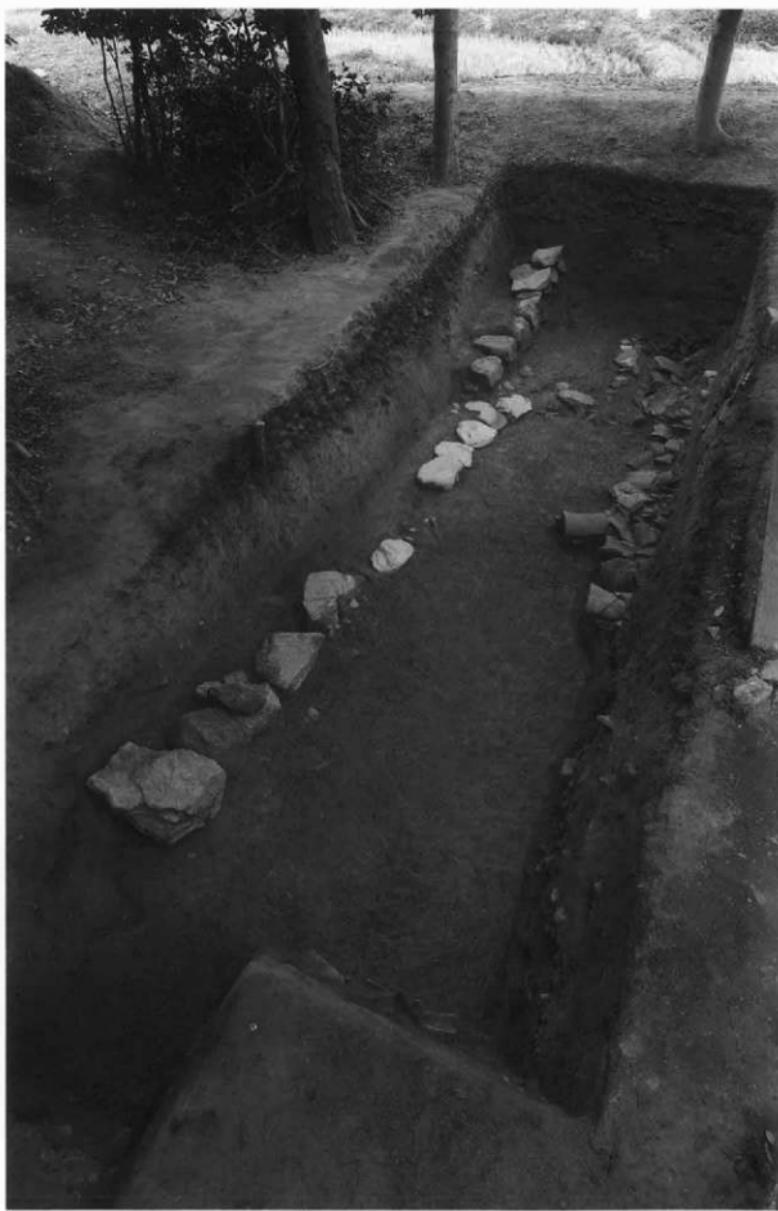
金堂基壇南面検出状況（南西から）

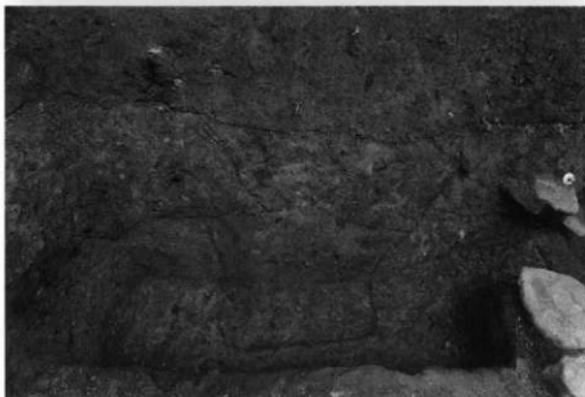
足場穴検出状況
(西から)

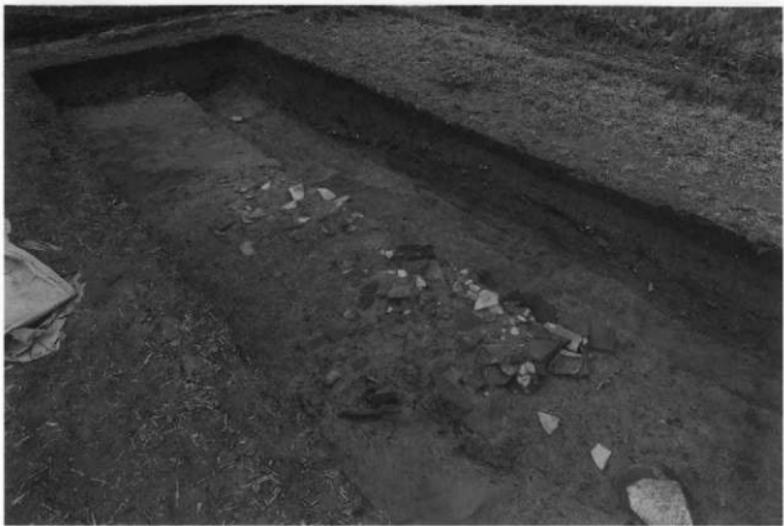
東回廊・回廊内側雨落溝検出状況（南東から）

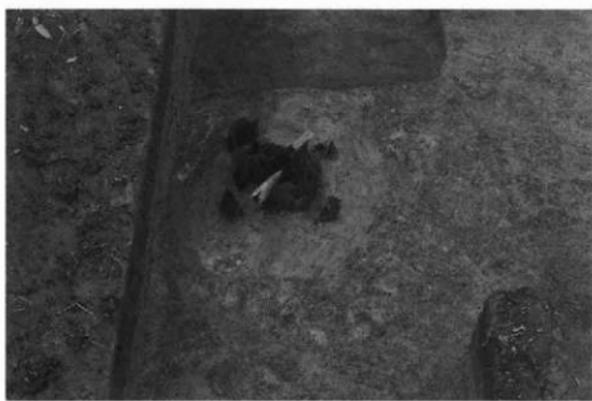
柱根検出状況（北から）
