新発田城跡 発掘調査報告書 XII

第4・5・6地点

新発田市教育委員会

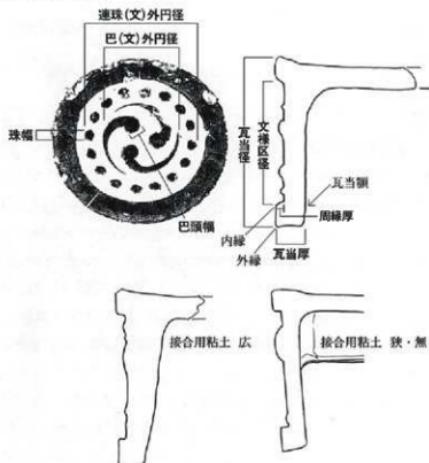
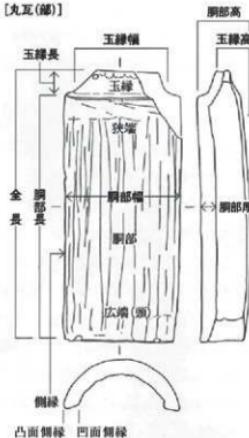
瓦の部位名称（観察表記載　計測位置）

1 瓦の部位名称及び計測位置は、下図に示すとおりとする

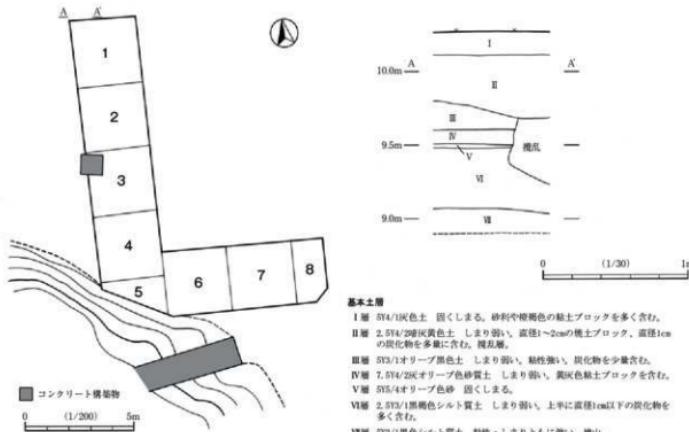
第3図 第4地点の調査範囲と基本土層

調査区の設定(第3図左) 第4地点は本丸の南西辺に位置する石垣背面盛土の裾部にある。今回は新設する施設の基礎部分について発掘調査を実施した。調査区は、石垣背面盛土に接する箇所で直角に折れる幅3mのL字状に設定した。北側から3mごとに区切り、1~8グリッドと呼称した。

基本土層(第3図右) 調査区北端部、1グリッドの北壁で土層観察を行った。表土(I層)は碎石や粘土のブロックを多く含む現代の整地層である。II層は焼土ブロックや炭化物を部分的に多く含む。近世の瓦とともに近代以降の陶器片やガラスを多く含み、擾乱層と判断できる。III~VI層は色調や土質、混入物の差異から分層した。いずれの層も無遺物層で時期は不明である。III層上面から掘り込まれる落ち込みがあり、瓦を多く含む。他の遺物は出土しないが、大量の瓦を含むことから、城郭建物廃絶時の明治初期の擾乱と考えた。また、V層はしまりの強い砂層である。VII層は黒味がかるシルト質土で、しまりが強く、地山とした。

遺構確認 摆乱土のII層まで全体を掘り下げる、その下のIII層及びIV層上面・V層上面をそれぞれ遺構確認面と推定して精査を行ったが遺構は一切検出されなかった。5グリッドでは、III層上面で遺構らしき平面プランを検出したが、プランが不整形であり、その性格が判然としないことから、サブトレーナーを設定し削除した。その結果、同プランは土坑などの掘り込みではなく、石垣背面盛土の斜面堆積を平面的に検出したものと判明した。このサブトレーナーの土層を観察すると、黒褐色土とシルトブロックを多く含む土が同じ傾斜を持つ斜面堆積であることが分かった(図版1)。その傾斜角度は、現況の石垣背面盛土の傾斜に近似しており、その検出位置からみても、同盛土の裾部にあたると考えられる。但し、遺物などの出土は無く、明確な時期を決定する根拠を欠く。

1～4グリッドでは、上述のⅢ層上面からの擾乱が大きく広がり、遺構を検出できなかった。また、東側の6～8グリッドでは、戦前の旧陸軍施設や現在の自衛隊施設建設による擾乱が顕著で、こちらでも遺構は確認できなかった。

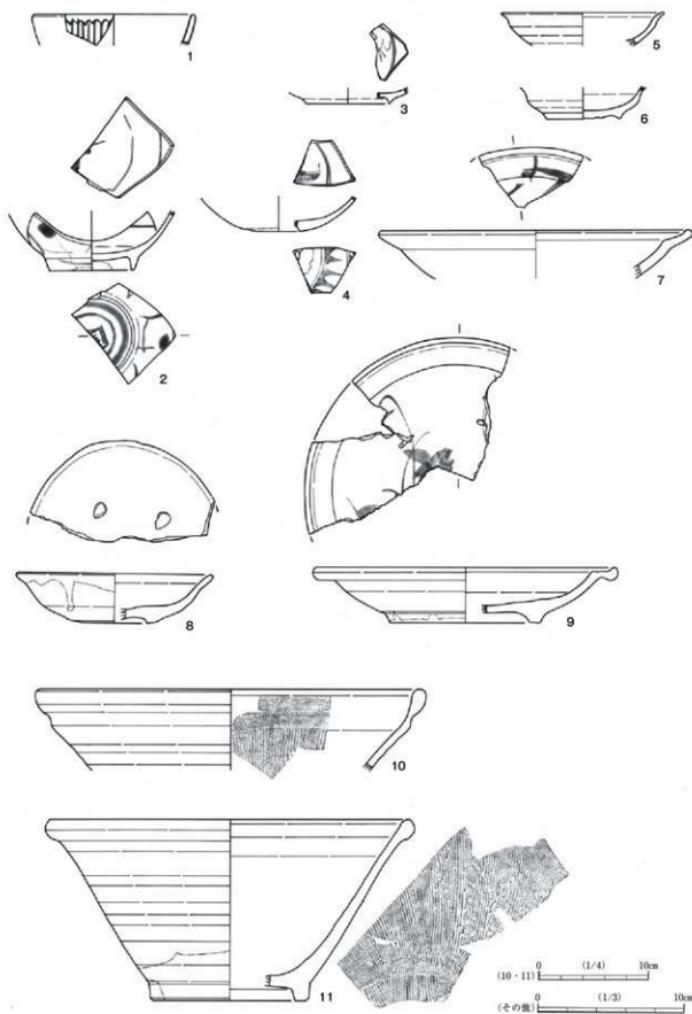
第4図 第4地点出土の陶磁器

陶磁器（第4図、図版4） 1は青磁の線描蓮弁文碗である。口径が11.0cmと、一般的な碗より小さく、小碗の部類に入る。上田分類（上田1982）のB・IV類にあたり、時期は15世紀後半から16世紀前半とみられる。2は青花の碗である。文様は花卉文が描かれ、見込みには円形を表現した線刻が施される。また、高台内には二重團線が引かれ、その内側には二重方形枠内に変形字を入れた鉛が染付けされる。釉調は青味がかった透明釉である。高台墨付には釉薬は施されず、釉着を防ぐための砂が付着する。時期は16世紀末から17世紀前半とみられる。3・4は青花の皿である。3は小野分類（小野1982）の皿B2群と考えられ、内面には文様が描かれるが、そのモチーフは不明である。高台墨付には、釉着を防ぐための細砂が付着する。時期は16世紀後半と考えられる。4は小野分類の皿C群にあたり、底部は基筒底を呈し、高台墨付の釉薬は削り取られている。見込みには花鳥、外面には芭蕉葉文が描かれている。時期は15世紀後葉から16世紀中葉とみられる。

5・6は瀬戸美濃の窯反皿で、全面に明るい緑色の灰釉が施釉される。6の付け高台内には輪下痕が残る。いずれも大室第1段階（1480～1530年頃）に比定できる（愛知県史編さん委員会2007）。

7は肥前陶器の皿である。口径が21.0cmで、口縁部が折線を呈する。内面には鉄絵で文様が描かれるが、そのモチーフは不明である。時期は17世紀前半と考えられる。8も肥前陶器の皿である。口縁部は反り、高台はわずかに削り出される。釉薬は白濁した漿釉で、高台部分には掛けられない。見込みには胎土目盛みの痕跡が認められ、時期は大橋I期（1580～1600年代）に比定できる（大橋1989）。9～11は産地不明の陶器である。9は皿で、化粧土が施された後に鉄絵で草文が描かれる。見込みには焼台（桔梗台）の痕が認められる。時期は19世紀後半以降と考えられる。10・11は玉縁状口縁を有する擂鉢である。10の外外面には鉄釉が厚く掛けられている。11にも鉄釉が掛けられているが、高台は無釉である。見込みには焼台を介さず、直接重ね焼きした痕跡が認められる。いずれも時期は19世紀後半以降と考えられる。

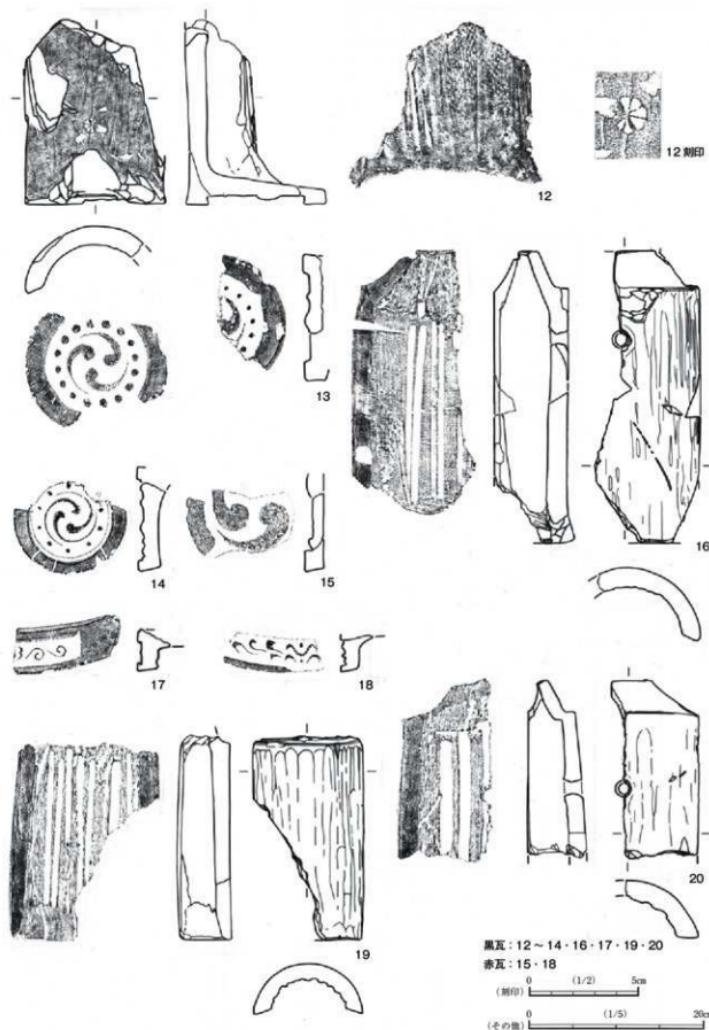
第5図 第4地点出土の瓦（1）

瓦（第5～7図、図版4・5） 12～16は軒丸瓦で、15が赤瓦、その他が黒瓦である。12・13は、いずれも連珠三巴文で珠数が16である。この瓦当文様は、三巴文外円径／連珠文外円径の比率と、連珠文珠幅と巴頭幅の大小により2種4細分（a種①・②、b種①・②）されている（渡邊2016）。12は三巴文外円径／連珠文外円径の比率が69%で、珠幅は巴頭幅より小さく、その差が0.6cmであることから、b種①に分類される。瓦当部と丸部の接合には、瓦当裏面全体に接合用の粘土を広く貼りつける方法が用いられている。また、丸部凸面は、ケズリ後に縱方向のミガキ調整を行ひ、釘穴と「八弁花」の刻印がある。丸部凹面は、布目（刺繍い）压痕・タタキがみられる。13は瓦当片で、珠幅が巴頭幅より小さく、その差は1.2cmと極端であることから、b種②と考えられる。丸瓦との接合部には、カキヤブリ痕（櫛歯状工具による平行沈線）がみられる。14は、連珠三巴文で珠数が10である。15は三巴文で巴は右巻きである。16は軒丸瓦の瓦当が欠損したものである。瓦当との接合部には、カキヤブリ痕がみられる。また、丸部凸面は、ケズリ後に縱方向のミガキ調整を行っており、釘穴がある。丸部凹面は、コ

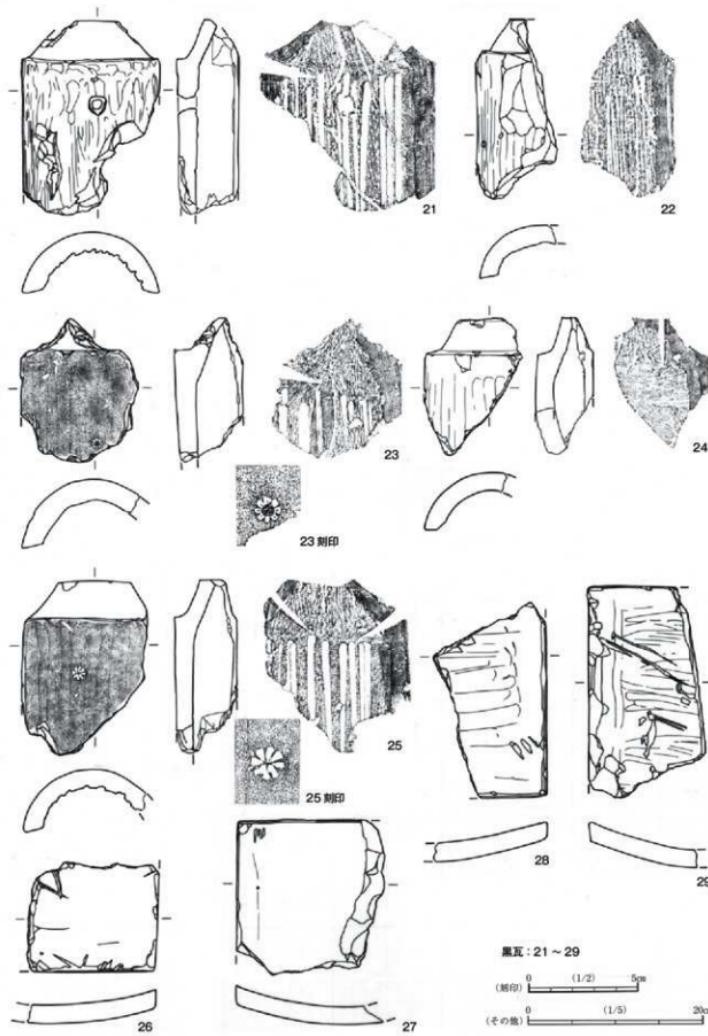
第6図 第4地点出土の瓦（2）

ビキB(森田1984)・布目(刺繡い压痕)・タタキがみられる。

17・18は軒平瓦で、それぞれ黒瓦・赤瓦である。17は8の字状文である。子葉を欠くことから、b種の可能性がある。瓦当部と平部にはナナメソギ接合が用いられ、接合部にはカキヤブリ痕がみられる。18は菊文である。瓦当部と平部には凸面接合が用いられ、接合部にはカキヤブリ痕がみられる。

19～25は丸瓦で、ほとんどが黒瓦である。25のみ、灰白色の無釉の瓦である。凸面の刻印「八弁花」は、これまで新発田城跡から出土した瓦では、黒瓦のみに押されていることから(新発田市教育委員会2008-2015・2016)、25も黒瓦の可能性が高い。19～25は、凸面にはいずれもケズリ後に継方向のミガキ調整を行っている。凹面にはほとんどに布目(刺繡い压痕)・タタキがあるが、24のみ刺繡い压痕のない布目でタタキもみられなかつた。また、20・21には釘穴・吊り紐痕、22・24にはコビキB、23には「芯持ち八弁花」の刻印がみられる。なお、玉縁側縁から胴部側縁上端にかけての調整方法に、「玉縁側縁と胴部側縁上端を面取りするもの」と「玉縁側縁のみを面取りするもの」の2種類が確認された。今回の掲載資料では、16・21・22・24・25が前者、20が後者にあたる。

26～29は平瓦で、全て黒瓦である。凸面は、ほとんどにナデ調整がみられるが、29のみ無調整である。凹面は、いずれもミガキ調整を行っている。

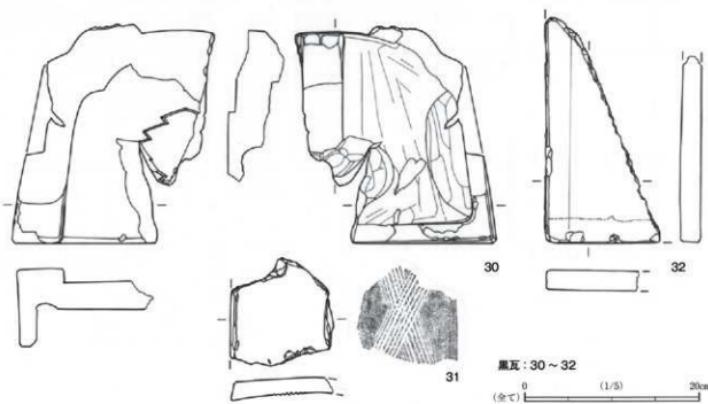
第7図 第4地点出土の瓦（3）

30～32は特殊瓦で、いずれも黒瓦である。30は新発田藩主溝口氏の家紋である五階菱を付した鬼瓦である。31は熨斗瓦である。凸面は無調整で、凹面にはミガキ調整と平行沈線が施されている。32は海鼠瓦である。凸面・凹面とともにミガキ調整が行われている。表面側縁から2.4cm内側に側縁と並行した刻線があり、塗喰を乗せる際の目安と考えられている(金子1999)。また、側面には釘で固定したとみられる痕跡がある。

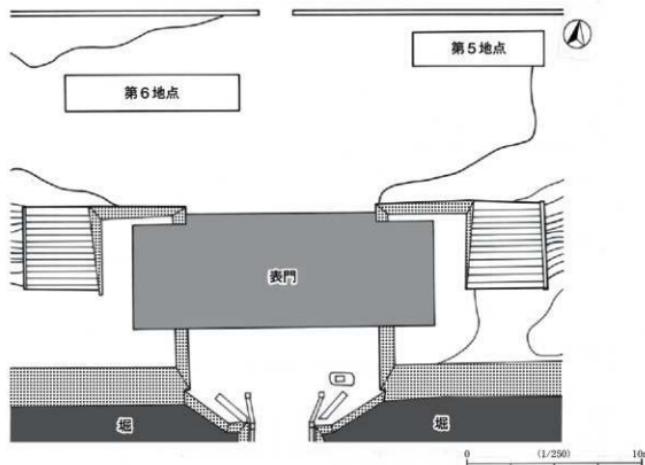
第8図 第5・6地点の位置

調査区の設定(第8図) 第5地点は、本丸の南側に位置する表門の内側にある。新設する石碑の基礎部分について発掘調査を実施した。調査区は幅19m、長さ75mで、2mごとに区切ったグリッドを設定し、西側から1～4グリッドとした。

調査区の設定 第6地点は、本丸の南側に位置する表門の内側にある(第8図)。排水用の暗渠橋設置に伴い発掘調査を実施した。調査区は幅19m、長さ10mで、2mごとに区切ったグリッドを設定し、西側から1～5グリッドに分けた(第11図)。なお、4～5グリッドにかけて、IV層中に水道管が埋設されていたため、管の部分は掘削を停止した。

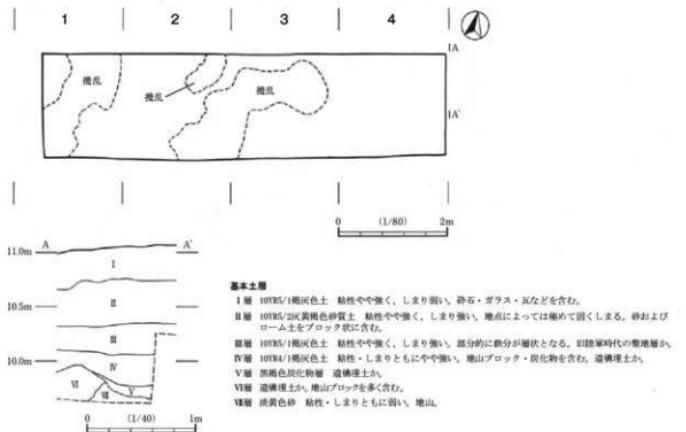
第9図 第5地点の平面図と基本土層

基本土層(第9図下) 1～3グリッドは、近代以降の擾乱が著しく、現地表面から深さ80cmまで、近世以前の土層は残っていないかった。同所は、旧陸軍時代に弾薬庫が置かれ、その防爆壁が設けられていた場所にあたる(井上1994)。これらの擾乱は、この造成・撤去に関連したものと考えられる。このため、擾乱の影響が小さい調査区東端部の4グリッド東壁面で土層の堆積を観察した。ただし、地表下80cmでは地山に達しなかったため、サブトレーナーを掘削して土層確認を行った。

I層は現表土で、碎石のほかに現代の瓶・缶などを含む。II層は近代以降の造成土で、コンクリート片に混じて近世瓦を含む。III層は褐灰色土で、上層に比べしまりが弱い。旧陸軍時代の整地層の可能性がある。IV層は地山ブロックを多く含む層で、南側へ落ち込む遺構の埋土と考えられる。V層はIV層の底部に沿って斜面堆積した層で、炭化物を多く含む。VI層と同じ遺構の埋土といえる。VI層は、IV層及びV層の下で掘り込まれた層で、遺構の埋土と考えられる。IV層～VI層から遺物は出土しなかった。VII層は淡黄色砂の地山である。

遺構確認(第9図上) 上述のとおり、1～3グリッドでは調査深度までで遺構は確認できなかった。一方、

4グリッドにおいては、遺構と思われる土層を確認している。ただし、この土層は調査掘削深度以下に設定したサブトレーンでの検出のため、この遺構の平面形状や性格は不明である。

第5地点では、調査深度が70cmで、旧陸軍時代の整地層までしか掘削しなかったため、近世以前の遺構を検出することはできなかった。ただし、それより下の堆積状況を把握するために、一部掘り下げたところ、整地層であるⅢ層の下に溝や土坑と考えられる遺構が存在することが分かった。遺物が出土しなかったことから、遺構の時期は不明だが、遺構の検出レベルが標高9.9mで、第6地点の中世の遺構検出レベルと極めて近いことを考えると、遺構の時期は中世の可能性が考えられる。

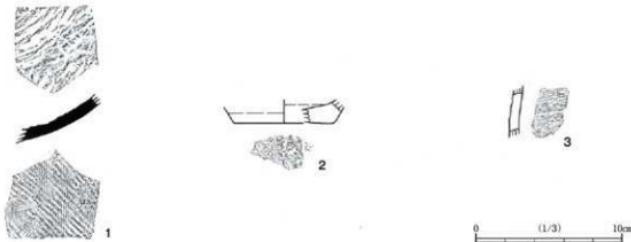
第10図 第5地点出土の土器

1は在地窯産の須恵器横瓶である。外面にはカキメが施される。2は土師器小甕である。ロクロ成形で、底部外側には回転糸切り痕が残る。二次焼成により、器面に赤化が認められる。3は土師器長甕である。ロクロ成形で、内面はロクロナデのみで、外側にはカキメが施される。内面にはコゲとみられる炭化物が付着している。

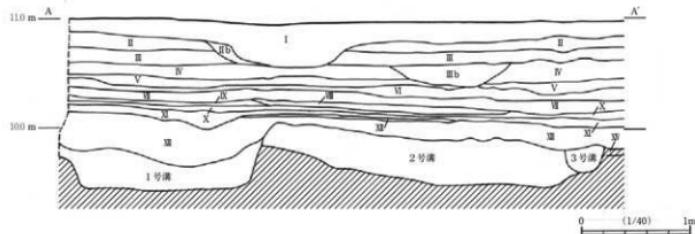
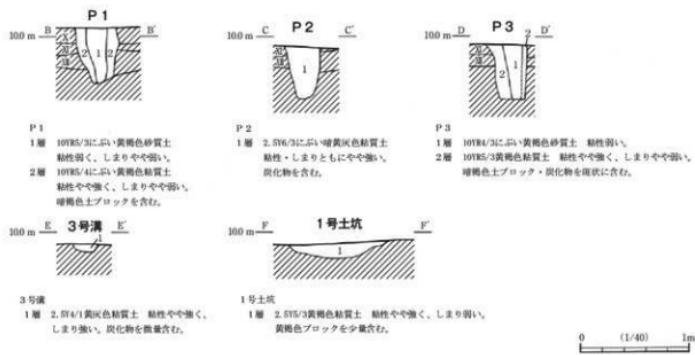
第12図 第6地点の基本土層と遺構断面図

基本土層(第12図上) 調査区の北側壁で土層を観察した。本調査区は第5地点に比べて、擾乱の度合いは低い。I層は表土で、碎石を多く含む現代の整地層である。II層は炭化物を少量含む砂質土で、中世から近世の遺物が出土している。III層からⅦ層までは、砂質土と粘質土が厚さ5～10cm程度で互層状に重なる。III層とVII層は極めて固くしまる。これらの状況からIII層からⅦ層までは時期不詳ながら整地層と考えたい。なお、V層上面から土師質土器の皿が出土した。IX層は黒色粘質土で、調査区の西側部分で面的に広がるが、層厚は薄い。多量の炭化物と少量の焼土ブロックを含む。X層は黄灰色砂質土で、上面においてピット3基を検出した。XI層は炭化物を多く含む黒褐色粘質土で、部分的に薄く堆積する。続くXII層からは中世の遺物が出土している。XIV層は自然堆積のぶい黄色シルトで、地山である。調査では、X層上面とXIV層上面を遺構確認面として精査し、以下の遺構を検出した。

第1面の遺構(第12図下) X層上面を遺構確認の第1面として精査した結果、3グリッドでピット3基(P1～3)を検出した。3基は1×1mの範囲内に密集し、いずれも直径が30cm強、深さが50cm強である。埋土はいずれも地山ブロックを主体とし、土層中央部でやや粘性が弱い傾向がある。

第2面の遺構(第12図下) XIV層の地山上面を遺構確認の第2面として精査した結果、1～3グリッドで溝3条、土坑1基、ピット2基を検出した。1号溝は1グリッドに位置する。遺構確認面では幅2m弱の大型の溝と思われたが、掘り下げた結果、複数の細い溝が重なり合ったものと考えられる。埋土は、地山ブロックを多量に含む单層で、上部で焼土ブロックが若干混入する。珠洲焼・土師質土器が出土した(第13図1・2)。2号溝は調査区北側壁際で検出した。平面形状は不明だが、上端が直線状なことから溝とした。断面観察の結果、2号

溝が1号溝に先行する。また、西端は3号溝に壠されていることから、本遺構の方が時期は古い。3号溝は幅30cm以下の狭い直線状の溝で、南西側に1号土坑と重複する。ただし、土層による先後関係は把握できなかつた。単層の埋土からは須恵器の小片が出土した。1号土坑は、方形の平面形で、断面形は深さ15cmの浅い皿状である。砾石1点が出土している。このほか1号溝の底面で小型のピットを2基検出したが、湧水が著しく詳細な記録は作成できなかつた。

- I層 10YR4/1(灰褐色土・粘性土)、しまり極めて強く、上部で砂利、下部で砾石を多く含み、固くしまる。粘土。
- II層 10YR5/2に似る、黄色色砂質土、粘性やや強く、しまり強い。山砂を多く、炭化物を少含む。
- III層 2.5Y7/2暗い黄色土、粘性やや強く、しまり極めて強い。
- IV層 2.5Y5/2暗い黄色土、粘性やや強く、しまり極めて強い。細砂を多く含み小礫分が粒状となる。この層以下からは現代のごみなどは出土しない。
- V層 2.5Y5/3黄褐色色砂質土、粘性・しまりともにやや強く、砂利を少含む。
- VI層 2.5Y5/3黄褐色色砂質土、粘性やや弱く、しまりやや強い。粗砂が多く含み細粒砂土ブロックを含む。
- VII層 2.5Y5/3黄褐色色砂質土、粘性やや強く、しまりやや強い。炭化物を少含む。
- VIII層 2.5Y7/3黄褐色シルト土、粘性やや強く、しまりともに弱い。炭化物を少含む。
- IX層 2.5Y7/3黄褐色粘質土、粘性弱く、しまり弱い。
- X層 2.5Y7/4褐色粘質土、粘性・しまりともに弱い。炭化物を多量。調査区の西側部分で面的に広がる。
- XI層 2.5Y7/4褐色粘質土、粘性やや強く、しまり強い。砂利を含む。
- XII層 2.5Y7/4黒褐色粘質土、粘性・しまりともに弱い。炭化物を多量。部分的に薄く堆積する。
- XIII層 2.5Y7/4褐色粘質土、粘性弱く、しまり弱い。黄色色ブロックを散在。炭化物を少含む。中世の遺物を包含する。
- XIV層 2.5Y7/3に似る、黄色シルト土、粘性やや強く、しまり強い。塵。
- 1号溝 2.5Y4/1黄褐色粘質土、粘性弱く、しまり弱い。黄色色ブロックを多く、炭化物を少含む。上部で粘土ブロックを含む。
- 2号溝 2.5Y4/2暗い黄色粘質土、粘性弱く、しまり弱い。黄褐色ブロックを少含。炭化物を少含む。中世の遺物が出土する。
- 3号溝 2.5Y4/1黄褐色粘質土、粘性やや強く、しまり強い。炭化物を微含む。

第6地点では、遺構確認面が2面あり、地表下80cmの深さで第1面を、地表下110cmの深さで第2面（中世）を確認した。中世の遺構検出レベルは標高10.0m前後である。これまでの新発田城跡の調査では、特に二ノ丸の北側で中世の遺構が多数検出されているが（新発田市教育委員会1997・2001）、第5・6地点の結果及び工事立会の内容を踏まえると、本丸においても近世の整地層が存在した可能性が高く、さらにその下に中世の遺構が存在していることが明らかとなった。

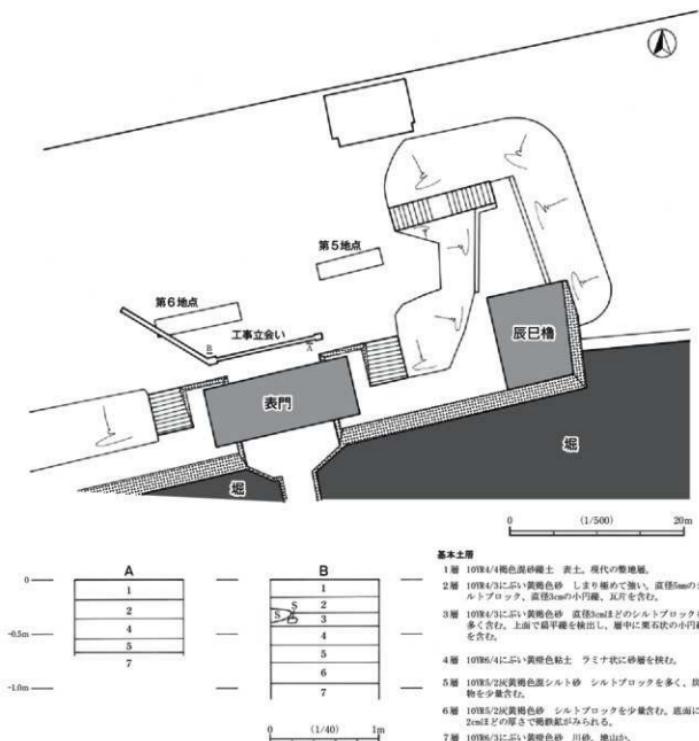
第14図 表門内排水対策工事の立会い調査範囲と土層模式図

第Ⅱ章1で述べたとおり、新発田城址公園表門内 排水対策工事による排水溝設置工事の立会い調査を実施した。工事による掘削は幅1mであったため、本調査は実施せずに工事の掘削時に観察と記録作成を行った。掘削位置は表門の内側に近接する場所で、表門の梁と平行したのちに北西に斜行する。この斜行部分で第6地点を横断する。掘削深度は70~110cmほどで、概ね第6地点と同様の状況で、整地層が広がると判断できる。3層(第6地点のⅢ層)からは、厚さ25cm、大きさ70cmほどの礫が、平坦面を上に向け3つ並んで出土した。その下部からは拳大の礫が散かれたような状態で出土した。この箇所は、「新発田御城中御間柄全図」(新発田古地図刊行会1977)に描かれた敷石状施設の場所にあたり、これと関連性がうかがえる。

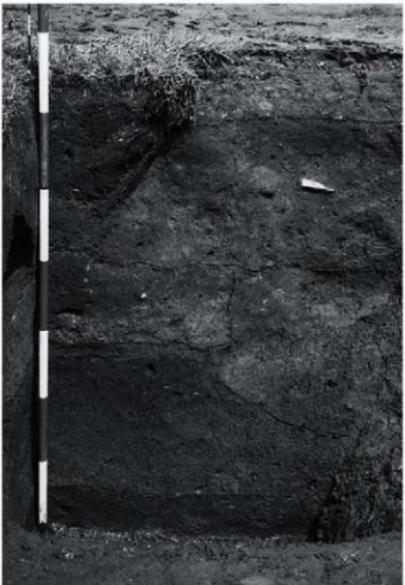
基本土層（1 グリッド）（南から）

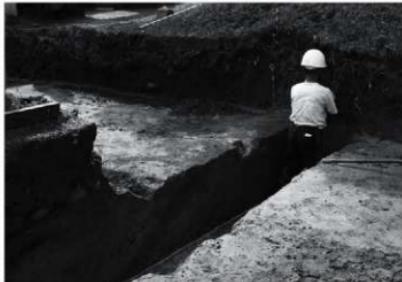
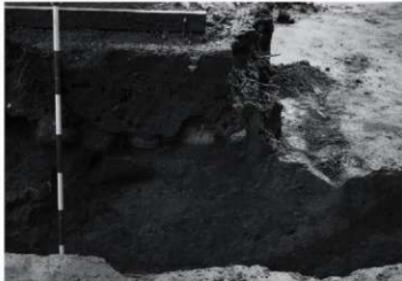
石垣背面盛土断面（北西から）

石垣背面盛土断面（西から）

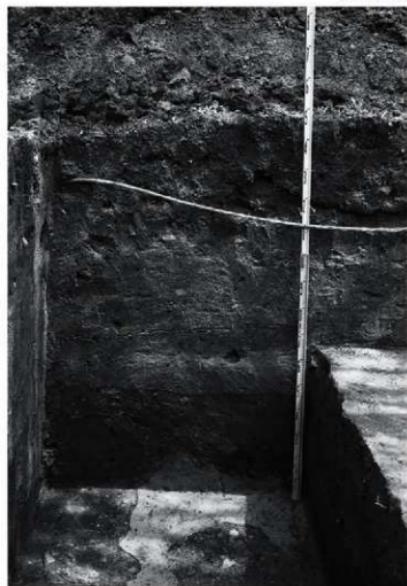
基本土層（4グリッド）（西から）

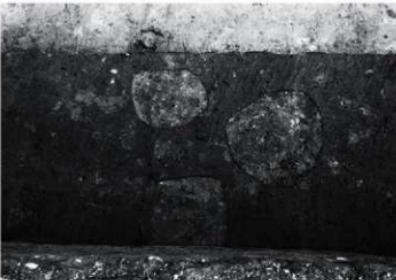
P1～3 検出状態（南から）
