熊本城調査研究センター年報 1

平成 25・26 年度

熊本市熊本城調査研究センター

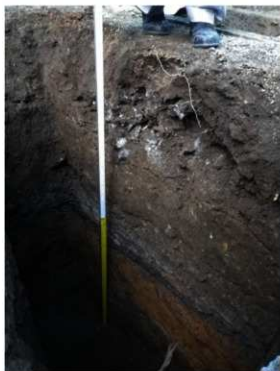
銅板設置部分掘削状況

成果：馬具櫓への電線引き込みと避雷針設置のために馬具櫓裾を掘削した。避雷針は、銅板と銅棒の設置で、銅板設置部分のみ深く掘削した。掘削位置は、馬具櫓東裾で、整備の排水溝の北側。掘削規模は東西約1m、南北約90cmで深さは1.8m。断面観察では、表土の攪乱層以下に6層の整地層を確認した。現表土を1層として各層の概要を記す。

工事については、銅板設置以外の掘削は、現地表内でおさまったため遺構への影響は無いと判断した。ただし、銅棒については1m以上打ち込んでおり、撤去時は注意する必要がある。

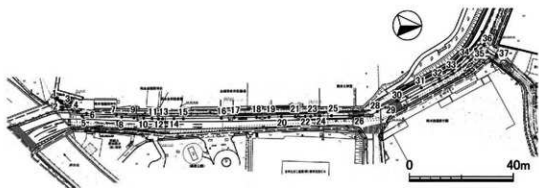
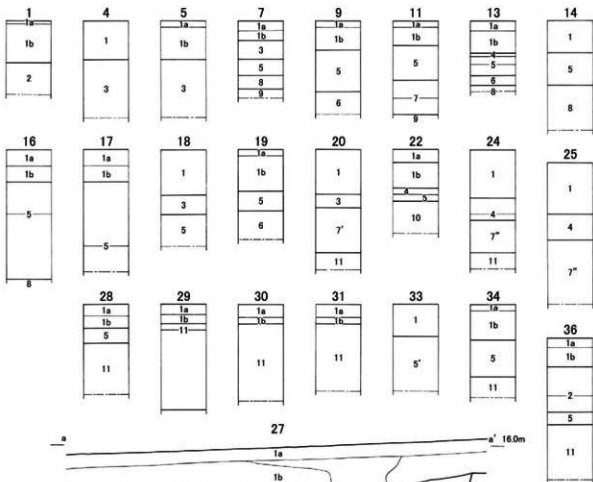
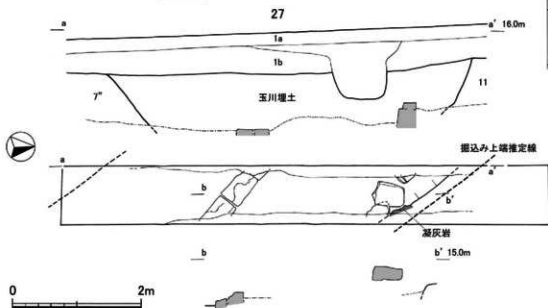
下水道管理設工事立会実測図 1

扇状地と熊本城が立地する茶臼山丘陵裾部との境部分に位置する。土層はこれを反映しており、緩扇状地に起因するものと茶臼山丘陵に起因するものの両者が認められた。土層観察は 37 箇所において行なった（ポイント 1～37）。以下、標準土層を記すが、同質の土層でも調査ポイントによってバリエーションがあるため、概略を記したものであることを付記しておく。

- 1 層 道路舗装（1a 層：アスファルト，1b 層：砕石）
- 2 層 現代の整地・埋没土。砕石・塩化ビニール管などを含む粗い土質。
- 3 層 近現代の整地・埋没土。レンガ・コンクリート塊などを含む粗い土質。
- 4 層 舗装以前（近代）の旧道路。上面が硬化する路面と路面下部の砂礫を含む整地層。
- 5 層 暗褐色粘質土。近世以降の堆積。5' 層は風化凝灰岩ブロックを多量に含む。
- 6 層 グライ土層。粒度が細かく均質で酸化鉄斑が認められる。
- 7 層 粒度の細かい砂質土層。粘性強い。7' 層は火砕流堆積土ブロックを多量に、7'' 層は風化凝灰岩ブロックを多量に含む。
- 8 層 硬質粘土層。縄文時代後期前半（海退期）の堆積土に該当する。
- 9 層 黒色泥土層。均質で粒度が細かい。縄文時代前中期の堆積層。
- 10 層 火砕流堆積土ブロックを基質とする二次堆積層。
- 11 層 風化凝灰岩粒・同ブロックによる二次堆積層。

6 層（グライ土層）・7 層（砂質土）・8 層（硬質粘土層）・9 層（黒色泥土層）は緩扇状地形に起因し、10 層（火砕流堆積土二次堆積層）・11 層（風化凝灰岩二次堆積層）は茶臼山丘陵に起因する土層である。8・9 層の堆積時期は、市域における同じ地形環境の調査成果より判断している。これらより上部の土層では、5 層が目まされる。近代以降の土層（2～4 層）よりも明らかに粒度が細かく均質であり、ポイント 12 においては近世瓦片が出

各ポイントの土層の比較から旧地形を想定する。道路が「く」字状に曲がる部分（ポイント26～31付近）においては丘陵裾部が張り出しており、現状地形においても上部が削平されているものの、一部、その痕跡が認められる。その南側は緩扇状地が広がるが、本来、8層（硬質粘土層）の上部に存在するべき褐色砂質土層・オリーブ褐色砂層等が認められないことから、大きな削平を受けていることが明らかである。また、ポイント9～11付近においては小支谷が入り込んでおり、微地形変化も認められる。ポイント1～6については近代以降の埋没土（2・3層）が厚く堆積しており、これは現在の坪井川護岸工事に伴う開削によるものと考えられる。

10月15日、熊本城の水路である「玉川」の護岸石積みを確認した（ポイント26）。そのため、工事を中断し、翌16日、工事担当者（市水道局下水道整備課・日栄土木株式会社）熊本県文化課と調査方針・工法変更について協議し、同日夜、遺構の露出・記録を目的として、改めて体制を整えて調査を実施した（ポイント27）。なお、当初の工事掘削予定は「玉川」護岸石積みに影響が及ぶものであったが、この部分については掘削深度を浅く変更して現状保存を図った。

掘り込みは、11層（風化凝灰岩二次堆積層）・7層（風化凝灰岩ブロックを多量に含む砂質土）を基盤とし、検出上端幅は3.4mである。検出面下約70cm（現地表面下1.1m）以下において、1.5m前後の幅にて安山岩石材の並びを検出している。そのうち南側は加工度の高い長方形の切石が並んでおり、玉川南岸の護岸石積みが残存するものと判断される。特別史跡内であることを考慮して、検出面以下の掘り下げは行なわなかったが、下部にも数段の石積みが想定される。北側の安山岩切石は、配置の状況やその下部に瓦片・漆喰片を含む土が入り込んでいた状況から、護岸用石材ではあるものの、原位置を動いていると判断される。埋土は間隙性が高く、混入物が多い土で、3層（近現代の埋没土）に近似する。

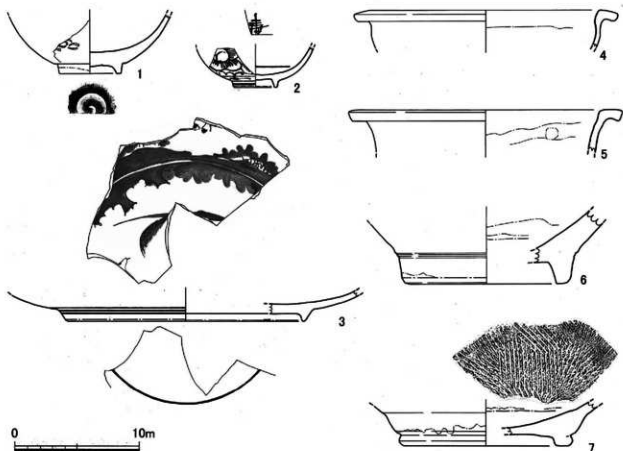
下水道管理設工事立会実測図 2

遺物は重機掘削に伴って採集したが、掘削土はそのままダンプに積まれてしまうため、採集できたものは僅かであった。ポイント27の「玉川」調査は、手掘りにて行なったこともあって、少量ながら遺物が採集できた。陶磁器・瓦片が認められ、石積み裏込め層からの出土量が目立つ。裏込め層出土の陶磁器片は18世紀末～19世紀中頃の所産が主体で、明らかな近代以降のものは認められない。

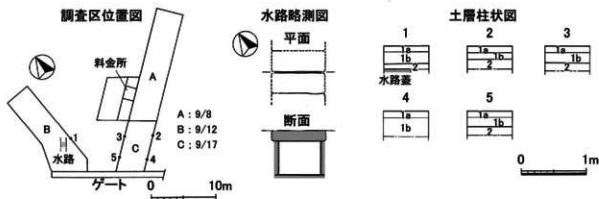
二の丸駐車場舗装改修工事立会実測図

成果：工事立会は 3 回行なった。A 区（9 月 8 日） B 区（9 月 12 日） C 区（9 月 17 日）と呼称する。標準土層は以下の通りであり、工事による掘削深は現代の堆積土中に収まっている。

A 区では、掘削基底面において 30～40 度角大の安山岩礫の上面が 3 個検出され、うち 2 個は、略正方形に粗く整形されたものであった。規則的な配置は認められなかった。

B 区では、掘削基底面において水路の石蓋上面を検出した。平面規模約 85×30 cm の長方形の安山岩製板石が 4 枚並ぶもので、それらの延長は未検出である。水路本体は、石蓋間の隙間から確認したところ、凝灰岩製板石をコ字形に組んでおり、その内法は幅約 65 cm、高さ約 50 cm であった。なお、舗装工事は検出した石蓋をシートで養生したうえで実施した。

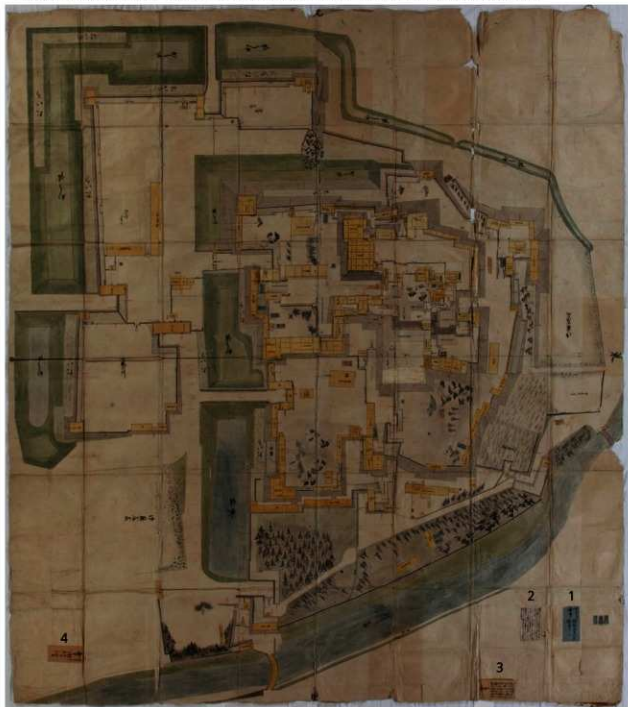
第2図 御城内御絵図

「御城内御絵図」は楮紙を縫いで描かれた大きな図で、縦(南北)357cm、横(東西)323cmである。現状では縦八つ、横六つに折り畳まれている。縦60.8cm、横40.0cmの柿渋紙の表紙(展開した場合南東隅の裏にあたる)に「御城内御絵図」(以下、御城内御絵図と記す)の題箋が貼られている(図1)。本紙の全面にヘラによって罫を引いた上で平面を書き、建物部分に彩色が施された書絵図である。一間を4分(12mm)で表現している。一間が6尺5寸(約197cm)であれば、1/162.5の縮尺である。2階以上の建物は、階ごとに平面が作成され、下の階から順に重ねて貼られている。このほかにも、図中には大小数種類の付札²⁾があり、剥落したもの、あるいはその痕跡も多く見受けられる。また、城内の建物の改修等について、紙を貼った上から描き直したり、新規に建てたものを描き加えたりしていることから、一定期間作事所で利用されていた原本であると考えられる。

次に、御城内御絵図の作成の目的だが、まず熊本城内の全建物の把握が挙げられる。しかし、多くの付札があるように、単なる平面図に留まらない。特に元文3年以降の城内の改修履歴を確認するためと、明和6年に「伺」として出した改修予定の進捗状況を示すため、の2点が作成の目的として挙げられる。この背景には、宝暦13年の作事所の焼失によって以前の記録が失われてしまったことがある。また、明和6年の7月28日には熊本で大地震が発生しており、震災による城内建物の破損が生じていた可能性も指摘できる。ただし、地震による被災状況については、現在他史料で確認できていない。

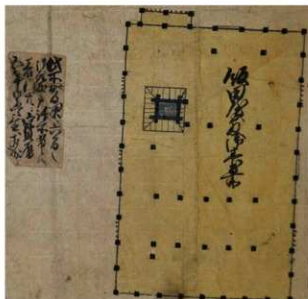
第8図 飯田屋敷台所北側

この種の付札としては、飯田屋敷御台所北に「此所式間梁六間之御座敷方詰所有之候、表門共二宝暦五年御置置二相成候」（第8図）とある。また、飯田丸の元壇蔵西側には「此所六間梁拾貳間庇木御蔵有之候、明和九年御置置二相成候事」とある⁵⁾。この部分は本紙に貼紙がされており、下には確かに東西12間、南北6間の建物の平面が描かれている。恐らく、図の作成時点ではこの建物は存在しておりこの図にも描かれたが、明和9年の段階で解体したため、上

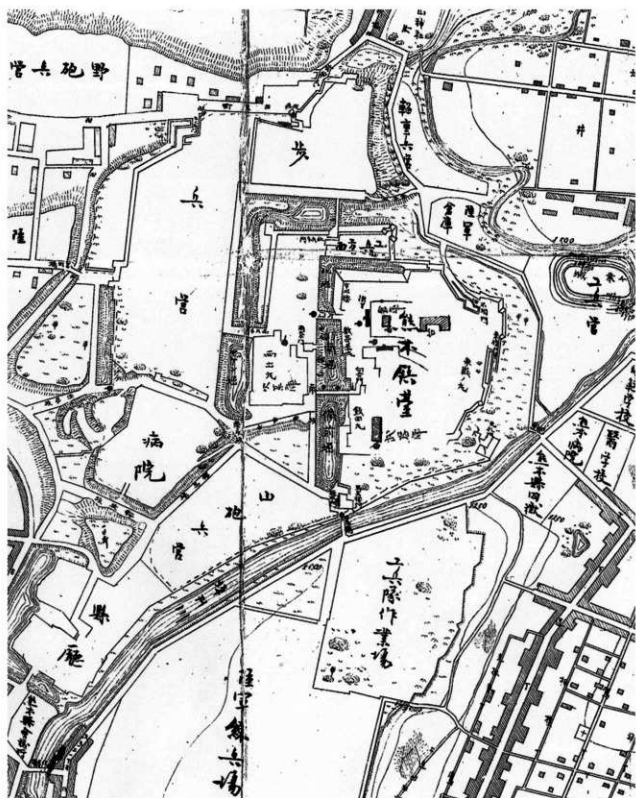
第2圖 「市街圖」(部分擴大)

「市街図」では、本丸への通路と天守台の西下に「主衛」と同哨兵の記号が記される。

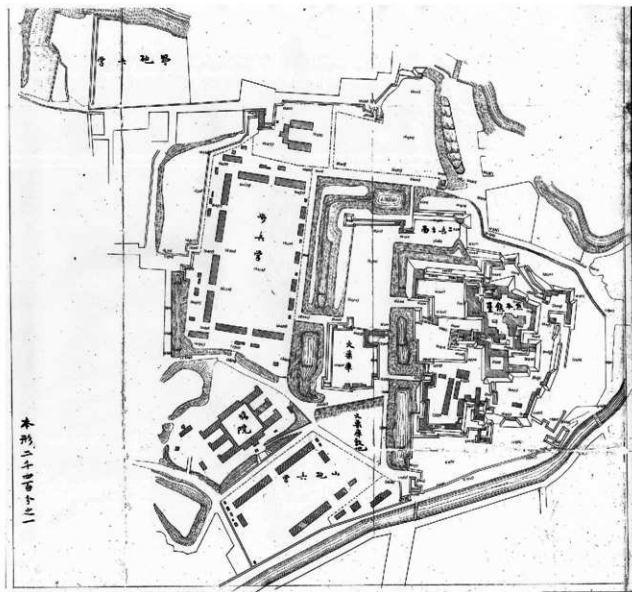
第3図 「城郭之図」

「城郭之図」には元平左衛門丸五階櫓(宇土櫓)・古外様御櫓(焼櫓)・御肴部屋御櫓が描かれる。明治4年6月に鎮座した加藤神社は、熊本鎮台本営の本丸移転に伴い明治7年9月に城外へ移転していて門前の茶屋とともに地図には存在しない。

「城郭之図」には、虎口にあった元札櫓御門、茶御櫓、五階御櫓、札櫓御門、元塩蔵を描く。塁線上では百間御櫓や五階御櫓、隅御櫓、平櫓、三階御櫓などの建物を描いているが、西櫓御門とその北に接続していた多聞櫓は描かれていない。曲輪中央には「御城内御絵図」に見える飯田屋敷御台所や御側組・御持筒組御道具蔵があるが、その南に「御城内御絵図」では見られない長大な南北棟の建物を含む2棟が描かれている。

西櫓御門の部分には「向合門」と記載があり、構造不明だが門を置いていたことが分かる。この門が最近ま

で現地に保存され現在移転保管されている「西櫓御門」と呼ばれていた門である⁷⁾。明治になり櫓部分を撤去し屋根を架けた構造に改変してあるため、「城郭之図」では図上表現を省略したものとみられる。「向合門」という名称は、南側石塁内に設けられていた「向埋御門」の対面に位置するためと推定される。
