熊本城調査研究センター年報 2

平成 27 年度

熊本市熊本城調査研究センター

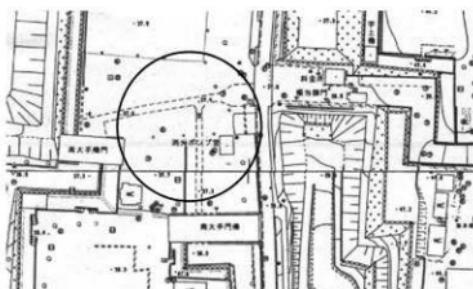
(3)工事立会位置図 (1/2000)

成果：掘削深度は 大部分は現地表下 3~5cm(アスファルト厚)であったが、工事西側においてアスファルトと採石敷きの間にコンクリートが敷かれた部分があって、こ のコンクリートを破碎・除去したため、当該部分については 約 15cm であった。いずれにせよ、本工事による掘削は現代の 層中（表層）に收まるものであった。

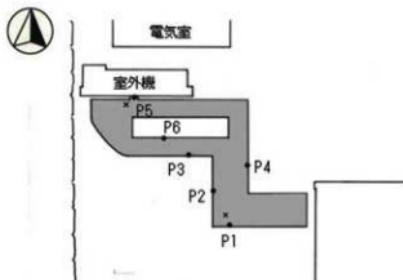
(4) 工事立会位置図 (1/200)

上記に加え、今回の掘削基底面において、その下部に埋設管（消火管・低電圧ケーブル）があることを表示するビニールが確認された（平面略図×印）。以上、本工事による掘削は、現代の層中に収まるものであることを確認した。

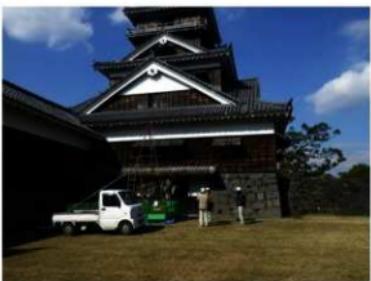
(15) №2 宇土櫓下調査地点

調査地点は宇土櫓の南側である。現地表面の標高は 44.43m。現地表下約 120cmまでは平成 2 年の宇土櫓修理に伴う発掘調査後の埋め戻し土であり、その下位から厚さ約 3.5m の盛土を確認した。盛土は 10~20cm程度の厚さで分層でき、版築状であった。盛土以下は自然堆積土であったが、旧地表面は確認できず、盛土の前に旧地表面を削平する造成が行なわれたようである。自然堆積土は、褐色粘質土のローム土層以下で、ローム土層から火碎流へ漸移的に変化していく。現地表下 4.5~7m で確認できた Ao- 4 は粘性の強い砂礫層以下であった。

現地表下 1~4.5m 盛土 黒褐色土を主体とし、10~20cm毎に土質が変わる。城造成時の盛土層。

現地表下 4.5~7m ローム土・火碎流上位 褐色粘質土 これ以下が自然堆積土

現地表下 7~31m 火碎流 砂質感強い

現地表下 31~48.7m 風化溶結凝灰岩

現地表下 48.7m以下 安山岩

No2 の宇土櫓前で確認した約 3.5m の厚さの人為層は、その下位がロームから火碎流であり、旧地形ではなく一旦削平して盛土していることは明らかである。現在見られる宇土櫓と続櫓の石垣は、重複関係から平左衛門丸北石垣よりも後出する。平左衛門丸北石垣にみられる帯曲輪と同様のものを埋めて宇土櫓と続櫓の石垣を構築した可能性がある。

No2 の宇土櫓前の現地表下 48.7m で安山岩が検出された点については、対比資料としては、天守再建に先立つ昭和 34 年のポーリング調査がある。この調査でも現地表下約 34m から安山岩層が検出されている。安山岩層が安定して存在するとすれば、金峰山に起因するものと考えられる。御坊山・独鉢山・花岡山・万日山・立田山と同様に金峰山から断層活動によって切り離されたもので、京町台丘陵の先端が「茶臼山」と呼ばれるほど山状に高いことの成因であった可能性がある。
