# 関和久遺跡 X

—史跡指定調査概報—

1982年3月

福島県教育委員会

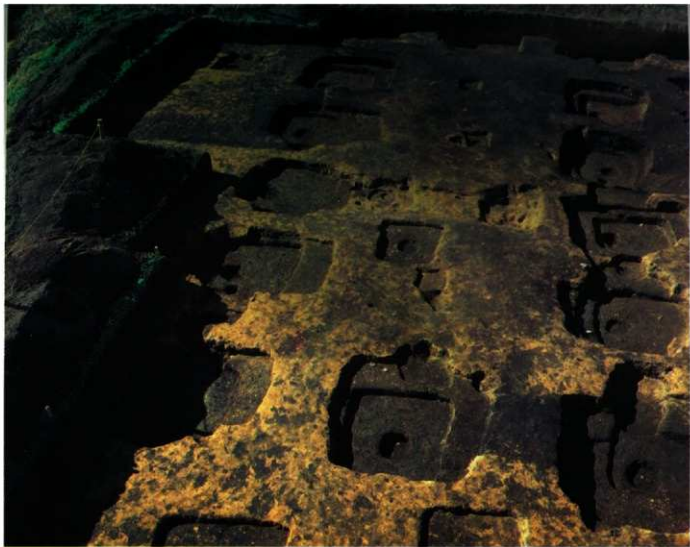
S126・SX129・130 (東より)

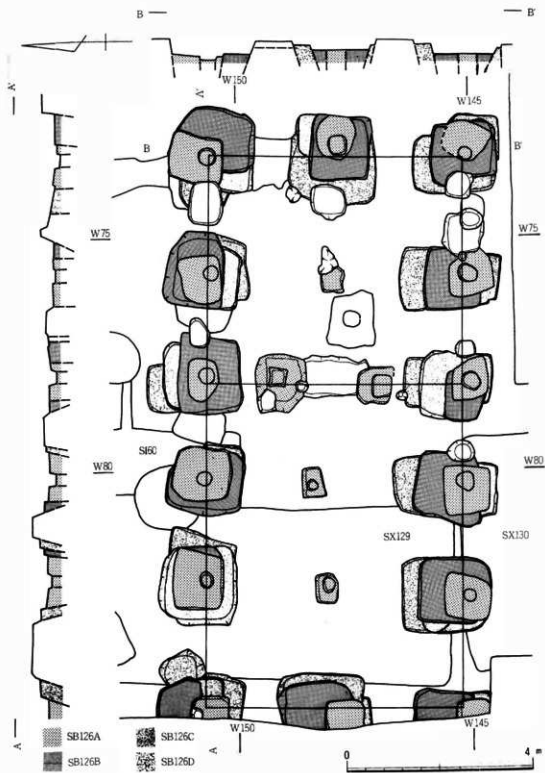
第3図 SB126

KH-KK-74~78区より検出された東西5間・南北2間の掘立柱建物跡である。この建物はSB128・SI60・SX129・130を切っている。その順序からSI60 $\begin{matrix} \swarrow \text{SB128} \\ \searrow \text{SX129} \cdot 130 \end{matrix}$ →SB126となる。SB127はSB126の東妻の約1.5mのところ接するように建てられているが、SB128を切っているのみで、SB126との前後関係は不明である。

この建物はA~Dの4回の切合いがありB~D期では1~1.5m×1.5~2m程度の長方形に近い掘り方を持っているが、A期では1m×1m前後の小さい掘り方となり、古い掘り方の内に納まるような形となっている。A期は各柱痕に焼土が多く含まれ、掘り方埋土にも焼土・炭化物を含むものがある。方位は東妻A期の柱痕の芯~芯でN-1°-E、南北側柱でN-98.5°-Wとなっており、桁方向がほぼ真東西を向く建物と考えられる。柱間隔はA期で南側柱列で東より2.52m+2.3m+2.1m+2.45m+(2.4m)、北側柱列で東より2.5m+2.3m+2.16m+2.2m+(2.6m)、東妻で南より2.75m+2.86mとなっており、桁行8尺+8尺+7尺+8尺+8尺、梁行9尺+9尺で作られた建物で、東より2間と3間の間に5尺+8尺+5尺の間仕切りと床束の柱が入るものである。遺物はC期の掘り方からクロコ土師杯1類、反りのある須恵器蓋の破片D期の掘り方より1・2・5b類土師器杯が出土している。

SB126は4回の切合いのある東西5間(8尺+8尺+7尺+8尺+8尺)、南北2間(9尺)の建物で、東より2間と3間の間に間仕切りが入り、最後の時期(SB126A)には床東が見られる。SB126は第四次調査で検出されたSB90と比較すると両方東西5間、南北2間で間仕切り1個所を有する点、方位が真北とN-2°-Eとなる点などはほぼ一致している。柱間隔がSB90の10尺等間であるのに対しSB126は一まわり小さくなり、間仕切りの位置が異なり、床東を有する点は異なっているが、類似した形態の建物と言えよう。位置的関係を見るとSB126の東妻がBM No.1よりW73.8m、西妻がW85.1m、SB90がW76.1m、W91.1mとなっている。このSB126とSB90の東南の角柱を結ぶ線はN-3°-Eを取っており、SA132の方位と一致している。そこで東辺の柵列SA132とSB126、SA106とSB90の東妻の距離を測ると15.3m、13.1mとなる。しかしSA132、72の延長線はSA106と方位はほぼ一致するが位置が東に約2.6mずれているのでSB90とSA132の延長線との距離は15.6mとなりSB126とSA132の距離とはほぼ同じとなる。したがってSB90とSB126はともに9世紀～10世紀の建物であり、柵列と同方向の線上に東妻が並ぶように配置されていたと考えられる。その間隔は南側柱列間で約41.5mとなっている。

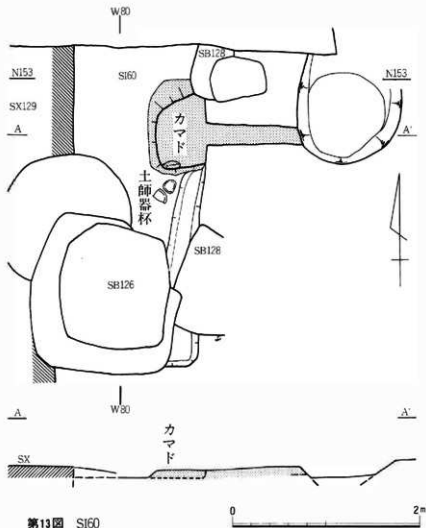
第13図 SI60

SB126・128、SX129に切られた堅穴住居で、SX129に切れ東側1/4程度を残し、深さは約10cmを測る。東壁はN-3°-Eを取り、煙道はそれに直交する。床面は硬くしまりはほぼ平坦で、東壁沿に20~25cm幅の周溝がある。床面からは土師器杯2点出土している。

SI60は官衙成立以前の竪六住居跡であり、床面より架梁式の新しい時期と考えられる土師器杯が2点出土している。この時期が都家の上限を示す可能性が強いものである。

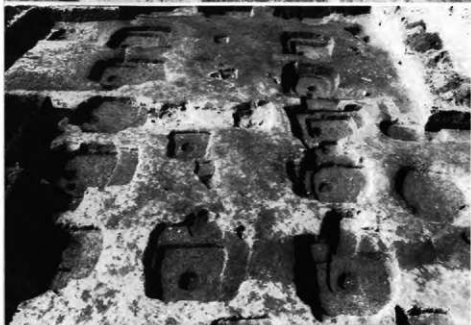
図版 2

SB126・SX129・130  
(東より)

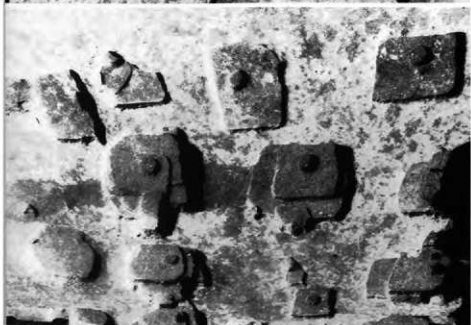
図版 3

SB126東要・127・128

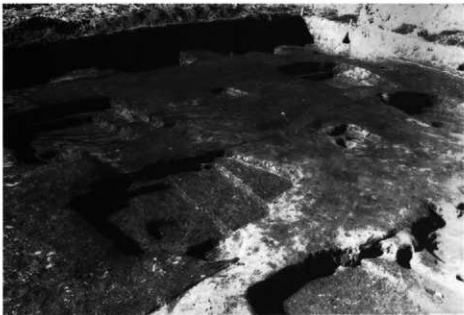
図版 5

SX130 (近景)

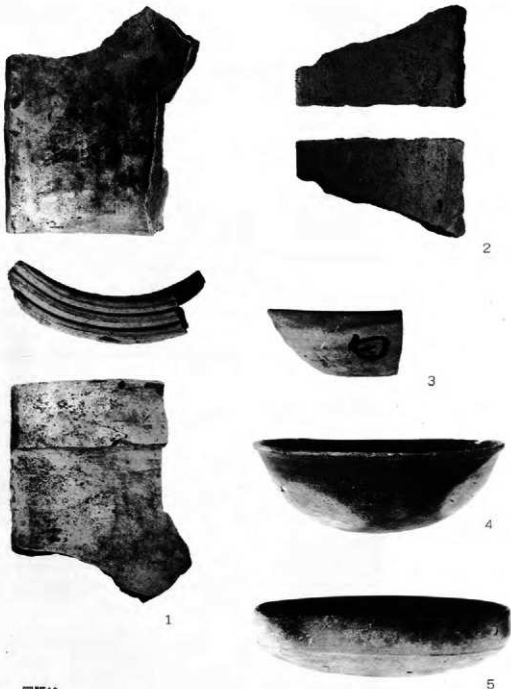
图版13

1 SB56又キ穴出土    2 表土出土  
3 SB126A出土    4・5 SI60出土

遺構に伴う土器で実測可能なものはSI60出土の丸底土師器杯2点と、SB126A出土のロクロ土師器杯1点のみであった。他は判別できた破片のみを記す。
