元総社蒼海遺跡群 (141)

前橋都市計画事業元総社蒼海土地区画整理事業に伴う
埋蔵文化財発掘調査報告書

前橋市教育委員会

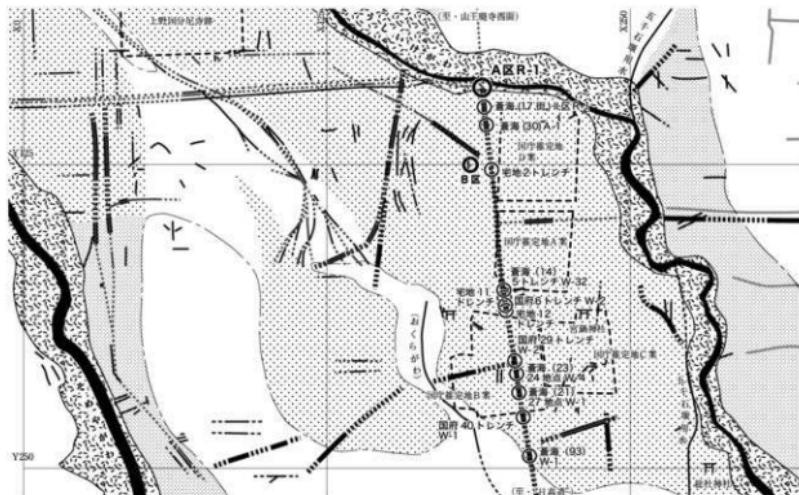
前橋市教育委員会2017、中村2018で検討した、元経社舊海道路跡周辺で調査された古代の溝跡と道路状遺構に、本道跡A区R-1号道路状遺構の位置を示した。粗い網掛けは微高地、細かい網掛けは自然堤防、不規則な網掛けは低地平野、淡色の線は溝跡、淡色の線は道路状遺構と硬化面、破線は推定走向方向を表す。

この道路状遺構は巨視的には、近藤1981によって指摘されている山王庵寺西側の南北古道と「日高道」の中間地点に位置している。牛池川の浸食崖に接する本道跡A区では、深さ約30mにおよぶ切通しを開削し、一部砂礫敷きの斜路を作造することで、対岸へ渡河していくようだ。このような、谷や川も克服しながら小地域間を直線的かつ平坦に結ぶる広域的な計画性に、この道路状遺構の意義を推測することができる。

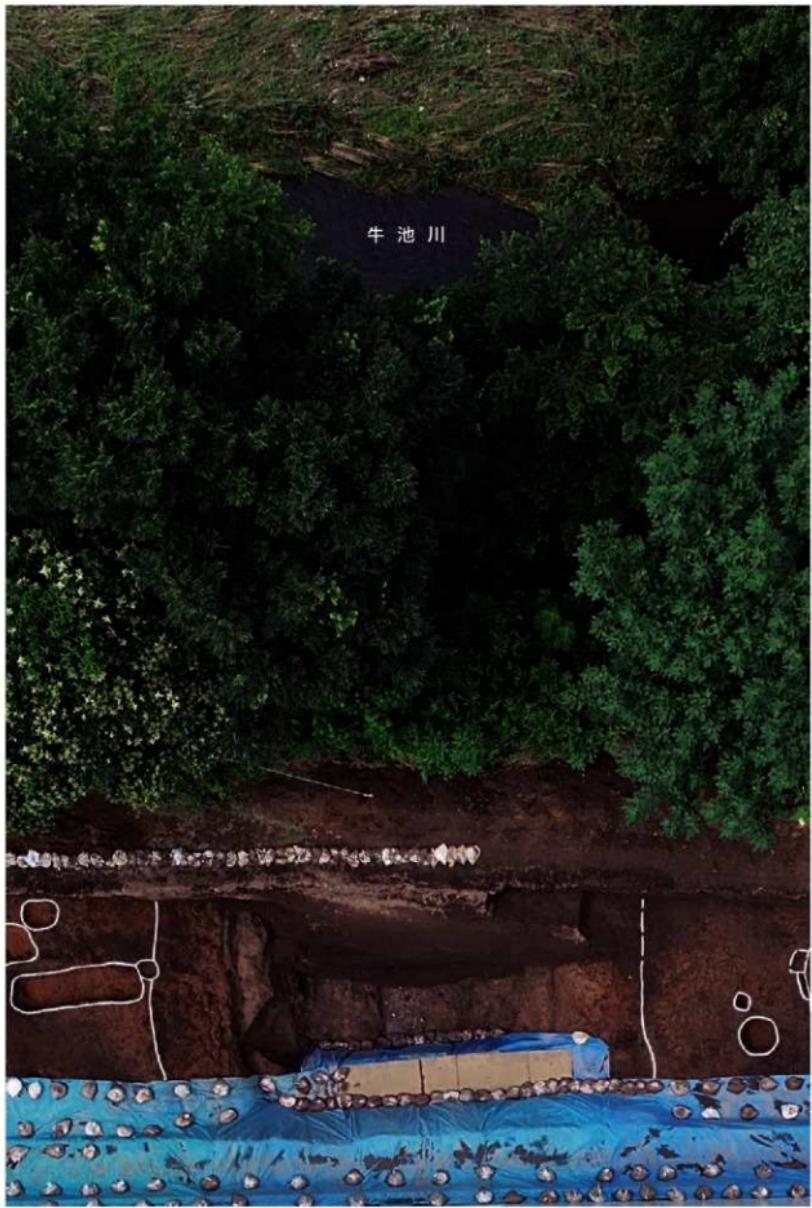
A区R-1号道路状造構 全景（上が北）

位置 X 187 ~ 190、Y 94 ~ 96 主軸方向 N-3°-W 規模 長さ (5.56) m・上幅 10.39 m・下幅 5.08 m・深さ 3.10 m 形状 総社砂層を掘り抜いて開削された、切通し状（掘削状・オープンカット工法）の路体をもつ。横断面の形状は箱状。通行面である路面部から路肩部は、路体中央に向かって緩く傾斜し、中央は溝状に窪む。切通しの両壁はほぼ垂直に立ち上がり、中位に両側溝をもち、上半は緩やかに傾斜しながら漏斗状に立ち上がる。調査部分の路面部に路線方向の傾斜はないが、本跡南側に連続する同一遺構である蒼海（17街区）R-1の路面北端部標高と比較すると、勾配 6.56%・11.5% の北側へ下る斜路となる。重複なし。覆土 路面から約 45cm 上位の覆土下層に As-B、その上層には As-Kk の一次的堆積層が観察できる。これら火山灰より上層は、As-B を含む黒褐色～暗褐色土を基調とし、途中に部分的な硬化面（SPA の 6 層）が確認できる。火山灰より下層は、As-C と炭化物を含む黒褐色土を基調とし、路面部までの間に硬化面は確認できない。路面②（新段階）直上には、細粒の砂質土が堆積しており、洪水堆積砂の可能性がある（SPA の 29 層）。As-Kk 直上の状態 As-Kk 降下時の路体断面形状は、自然堆積の進行したレンズ状を呈する。最深部の路体中央付近には成馬の骨・歯が散乱し、廃絶後埋没過程の路体に廃棄ないし流入したものと判断できる（Fig. 9、PL. 2 左下）。なお、馬の骨・歯は、As-B よりも下層の覆土最下層（SPA の 27・28 層）からも出土しており、こちらは道路廃絶直後に廃棄ないし流入したものと判断できる（Fig. 10）。As-B 直下の状態 As-B 降下時の路体断面形状も、自然堆積の進行したレンズ状を呈する。降下時の旧地表面は軟らかいが、一方で馬蹄痕や耕作痕などの細かな起伏は確認できない。硬化面も確認できない（Fig. 9、巻頭図版 2 右下）。砂岩探掘坑 路体西壁に重複する D 1～3 は、路体の覆土最下層（SPA の 28 層、SPB の 6 層）を掘り込み、As-B 直下の堆積土（SPA の 20 層、SPB の 1 層）に覆われる。よって掘削時期は、本遺構が道路の本来の機能を失った直後で、かつ埋没が進行する以前と推定できる（Fig. 10・11）。掘削順序は、最初に路体壁面の総社砂層を方形に大きく抉り（D 3）、次に D 3 の北壁と南壁を拡張して総社砂層を掘削し（D 2）、最後に D 3 の北壁を拡張して総社砂層を掘削する（D 1）。類似の土坑は、古代の大溝である蒼海（9・10）W-1 の北壁などに確認でき、これらには、本遺跡近辺の堅穴住居カマド構築材として普遍的に確認できる、砂岩切石の探掘坑の可能性が指摘されている。

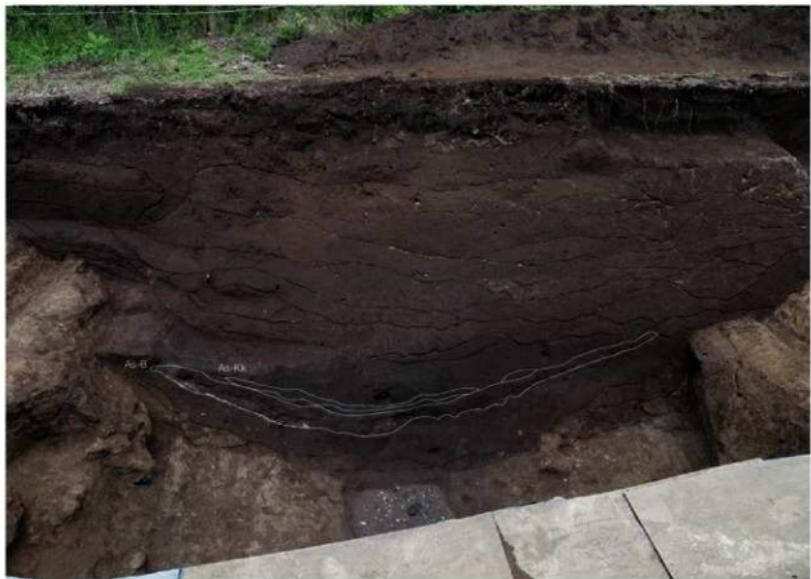
A区R-1号道路状造構 土層断面（南から）

側溝 路体両壁の中位、垂直の壁面から漏斗状の緩い立ち上がりへ形状が変化するあたりに、路体に並行する直線溝が確認でき、覆土に As-B を含まないことから（SPA の 18・22 層）、本跡に付属する側溝と判断した。両側溝の間隔は芯々距離で 6.75 m。幅は東側溝 0.52 m、西側溝 0.57 m。土坑連結工法の構造はもたず、幅狭で、断面形状は弧状、底面は平坦。なお、側溝より外側の緩やかな立ち上がりは路側部にあたると判断できる。路面②（新段階・Fig10） 路面②は、As-B より下層で確認できる 2 面の硬化面のうち上位に形成されたもので、本遺構が本来的に機能した最終段階の路面部と判断したが、一部は路面①（古段階）と硬化面が共有されており、その変化は漸移的である。硬化面は路体底面の中央に 3.02 m の幅で確認できる。中央部は路面①と硬化面・砂礫敷きを共有し、西側は路盤構築土から地山の総社砂層直上が硬化、東側は路面①の路肩に形成された三角堆積層（SPA の 30 層）が硬化する。路面部の側縁から路体両壁の間に硬化面は確認できず、壁面の崩落によると判断できる総社砂層の土塊も散在しており、通行度の低い路肩部と判断できる。路面①（古段階・Fig11） 路面①は、As-B より下層で確認できる 2 面の硬化面のうち下位に形成されたものだが、本跡南側に連続する同一遺構である蒼海（17街区）R-1 や蒼海（30）A-1 の路面形成過程を参照するに、道路開削の最初段階の路面部とは考え難い。路体底面の中央を、幅 1.50 m・深さ 0.16 m ほど掘り込んだ溝の中に、幅 1.19 m の硬化面が確認できる。硬化面は、後述する砂礫敷きの範囲に対応し、砂礫敷きの直上が直接に路面部として使用されたと判断できる。路面②同様、路面部の側縁から路体両壁の間に硬化面は確認できず、路肩部と判断できる。砂礫敷き 路面①（古段階）は、非常に良く締め固められた砂礫敷きを伴う。砂礫敷きの厚さは 5～10 cm ほどで、

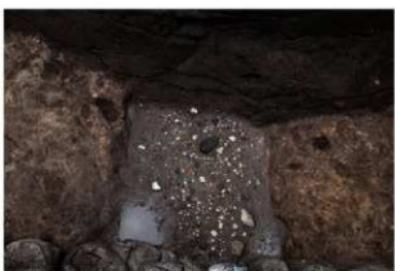
A区R-1号道路状造構 砂礫敷き検出状況（南から）

中央部がアーチ状にやや高い。直径 0.5 ~ 10cm の亜角礫を主体とし、2 の瓦や土器・須恵器の細片を含み、間詰めに極粗粒砂を含む。礫の岩種は、偏光顕微鏡による岩石剥片の分析や肉眼観察によれば、前橋泥流（浅間火山）に由来するものが多く、新様名火山（ニッカ岳など）を起源とするものや赤城火山（鈴ヶ岳など）を起源とするものを含み、その組成は、調査区の北側を流れる牛池川河床礫の組成とも良く似ている。これらの点から、砂礫敷きの敷設には、近辺の中小河川から採取した亜角礫を中心に、瓦や土器の破片など集落内の廃棄物も再利用したと推測でき、そこにさほど強い計画性を読み取ることはできない。 路盤 路床東半は、総社砂層ブロックを主体とする路盤構築土によって、路肩部の傾斜が調整されているが（SPA の 32 ~ 36 層）、転圧等の造作は確認できない。 波板状凹凸面 確認できず。 路床 路床は総社砂層の最下部から前橋泥炭層に達する。掘削単位や工具痕などの起伏は確認できない。 出土遺物 路面②直上から出土した遺物は 1 の甕のみ。外面に平行タタキ、内面に同心円当て具の痕跡を明瞭に残すが、細片のため詳細不明。2 は砂礫敷きに転用された瓦の破片。細片のため図示しなかったが、砂礫敷き内からはほかに、三日月高台を含む灰釉陶器 4 片、擬格子タタキを含む須恵器甕 17 片、土器甕・壺 10 片のほか、人の歯 1 片を検出した。3 ~ 5 は As-B より下層の覆土下層出土。3 の段皿は内面中位に段を有し、短い三日月高台が付く。下層からはほかに、羽釜 1 片、酸化焰焼成を含む須恵器壺 12 片が出土した。なお 4 の甕や 5 の蓋のほか、模倣壺 5 片なども下層に含まれるが、これらは主体とする遺物の帰属時期よりも古く、周囲の集落跡から混入したものだろう。また、やはり細片のため図示しなかったが、As-B 直下の旧地表面からは酸化焰焼成の須恵器壺 2 片などが出土した。 時期 本跡の調査結果から開削時期は推定しがたい。砂礫敷きに転用された数少ない土器片のうちで、時期的な下限となるのは灰釉陶器の三日月高台細片で、その施工時期は 9 世紀後半頃と推定でき、2 の瓦片が含まれる点とも整合的である。本来的な機能が停止した時期について、本跡の調査範囲に限っては、廃絶から As-B 降下までの間に、ある程度の自然堆積層が形成されており、時間差を見積もる必要がある。砂礫敷きから As-B 直下の層位の中で時期的な下限となる遺物群は、3 の段皿や羽釜、酸化焰焼成の須恵器壺であり、一方で酸化焰焼成の須恵器小皿は組成に含まれない。以上の点を勘案するに、切通しは 10 世紀代には廃絶した可能性を指摘できる。ただし、本跡南側に連続する同一遺構である蒼海（17 街区）R-1 では、As-B の直下まで路面の硬化層が連続し、本跡の状況と整合しない。本跡の東西には後続する時期の切通しも確認できないことから、おそらく、廃絶後放棄されて、溝状に肅地化した切通しは迂回され、路線全体としては As-B の降下前後、すなわち平安時代末頃までは踏襲されたものと推測できる。 備考 道路状遺構の構造分解（各部位名称）については基本的に小鹿野 2003 に依拠し、近江 1994・2006、山村 1993 を参照した。砂礫敷きの岩種については、中島啓治氏の主催する岩石学研究グループに鑑定をご協力いただいた。

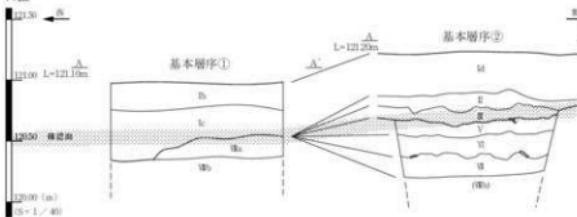
Fig. 5 基本層序

A区は区画整理以前は畠地で、西端部には墓地が営まれていた。そのため西端部は改葬時の掘削孔によって大きく擾乱されている。東西に長い調査区の旧地形は、東へ下る緩い傾斜地であり、東半部では表土（I層）直下にAs-B混入土の上部を構成する暗褐色土（II層）が安定的に堆積する。以下にはAs-B混入土の下部を構成する黒色砂質土（III層）と、Hr-FAの混土層（IV層）が部分的に観察できるが、堆積は安定しない。その下層には、いわゆる「C黒」と通称されるAs-C混入黒色土（V層）～淡色クロボク土（VI層）が、層厚は薄いものの安定的に堆積しており、東半部ではこのV～VI層直上を遺構確認面と判断した。西半部は東半よりも地形がやや高いため、II～VI層は流出しない削平されており、I層直下に間層を挟まずに総社砂層の雁層が露出する。そのため西半部ではこの雁層と、その漸移層（VII層）直上を確認面と判断した。なお、A区R-1号道路状遺構壁面の観察では、雁層の下部は、密度は高いがしまりの弱い極細粒砂で構成されており、雁層の約25m下位には前橋泥炭層の堆積が観察できた。

B区は区画整理以前は宅地であったが、I層の堆積が厚いため、遺構確認面はさほど影響を受けっていない。A区東半部同様、I層直下にII層が安定的に堆積し、III層の堆積は部分的だが、IV層は安定的に堆積している。

IV層の層位は7世紀前半のB区H-3よりも上位で、10世紀後半のB区H-7より下位にあり、この間に形成された古代の耕起層と判断できる。以下には、V～VI層が安定的に堆積しており、この直上を遺構確認面と判断した。旧地形は本来、西へ下る緩い傾斜地であったよう、VI層の堆積は調査区の西側に向かって層厚を増し、湿性でやや粘質化している。以下にはVII～VIII層が安定的に堆積している。

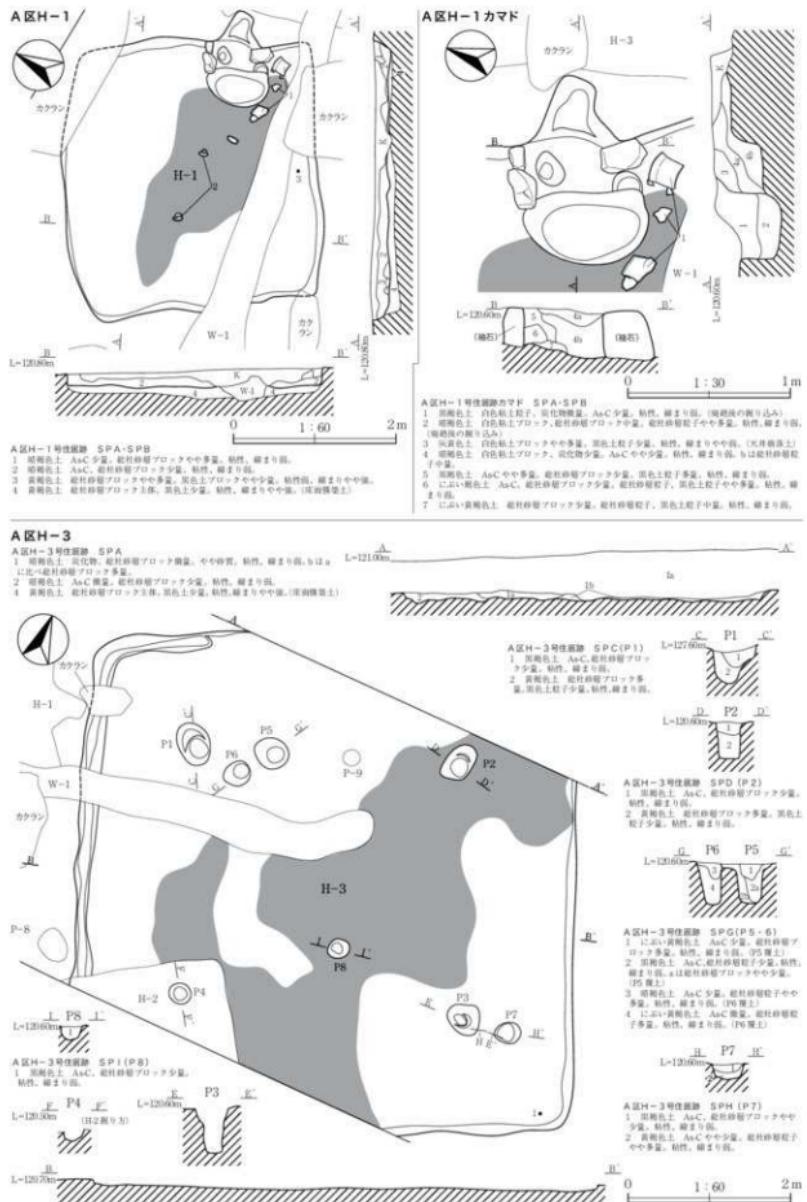
Fig. 6 A区 H-1・3号住跡

位置 X 183・184, Y 94・95 主軸方向 E -33°-N 規模 東西軸 3.61 m・南北軸 3.17 m・深さ 0.18 m 面積 12.66 m² 覆土 As-C を含む暗褐色土を基調とする。床面 カマド手前から西壁際中央付近にかけて帯状に、ややしまりの強い硬化面。重複 A区W-1と重複。新旧関係は本遺構→A区W-1。カマド 東壁のやや南寄りで確認。全長 0.81m・燃焼室内幅 0.51m・煙道内幅 0.32m。焚口部付近は廃施設後に掘り込まれている。燃焼室は両袖の構築材に総社砂層の切石を用いるが、右袖の焚口部は抜き取られており、据え穴のみ残る。火床面や灰層は残存しておらず、燃焼室内も廃施設時に相当搅拌されている可能性が高い。燃焼室内の小穴も、支

脚据え穴とするには側壁に寄り過ぎており、廃絶時の攪拌に伴うものと推測できる。燃焼室と煙道部の境は有段で、煙道は短く、底面は平坦。貯蔵穴 確認できず。柱穴 確認できず。壁周溝 確認できず。掘り方 北壁際から北西隅部が、不整形な溝状に浅く窪む。南壁際西寄りには掘削工具痕が複数箇所確認できる。出土遺物 1の長胴壺はカマド右側の床面直上に破片が散在する。口縁部に最大径があり胴部は張らず、長胴化が顕著。外面は体部下端から口縁部下端まで1単位の縱位ヘラケズリで最終調整される。2の北武藏型壺は竪穴部中央付近の床面直上に破片が散在する。口縁部は短く内屈し、やや深身。3は鏡状の鉄製品だが、細片のため詳細は不明。覆土上層出土で、帰属時期も判断しがたい。時期 床面直上出土の1・2から7世紀前半と推定する。隣接するA区H-2と同時期。

位置 X 184・185、Y 94・95 主軸方向 N - 20° - W 規模 東西軸 6.13 m・南北軸 6.22 m・深さ 0.08 m。周辺は基本層Ⅱ～Ⅵ層が流出しない削平されており、遺構の残存状態は悪い。面積 28.49 m² 覆土 わずかに残存するのみだが、As-C を含む黒褐色土を基調とする。床面 直床。竪穴部の北西部と南東部を除き、広範囲に明瞭な硬化面。重複 A区H-2、A区W-1、A区P-9と重複。新旧関係は本遺構→A区H-2→A区W-1、A区P-9。カマド 確認できず。貯蔵穴 確認できず。柱穴 P 1～4は主柱穴。深さはP 1・46cm、P 2・45cm、P 3・57cm、P 4・(13) cm。いずれも明瞭な柱痕跡は確認できず。P 5・6は覆土や底面標高が主柱穴に類似しており、P 1の差し換えに伴う柱穴の可能性がある。壁周溝 西壁際から北西隅部にかけて、細いが明瞭に確認できる。掘り方 なし。出土遺物 1の高壺脚部は床面直上出土。中実で短脚。時期 重複関係と出土遺物の傾向から6世紀と推定する。

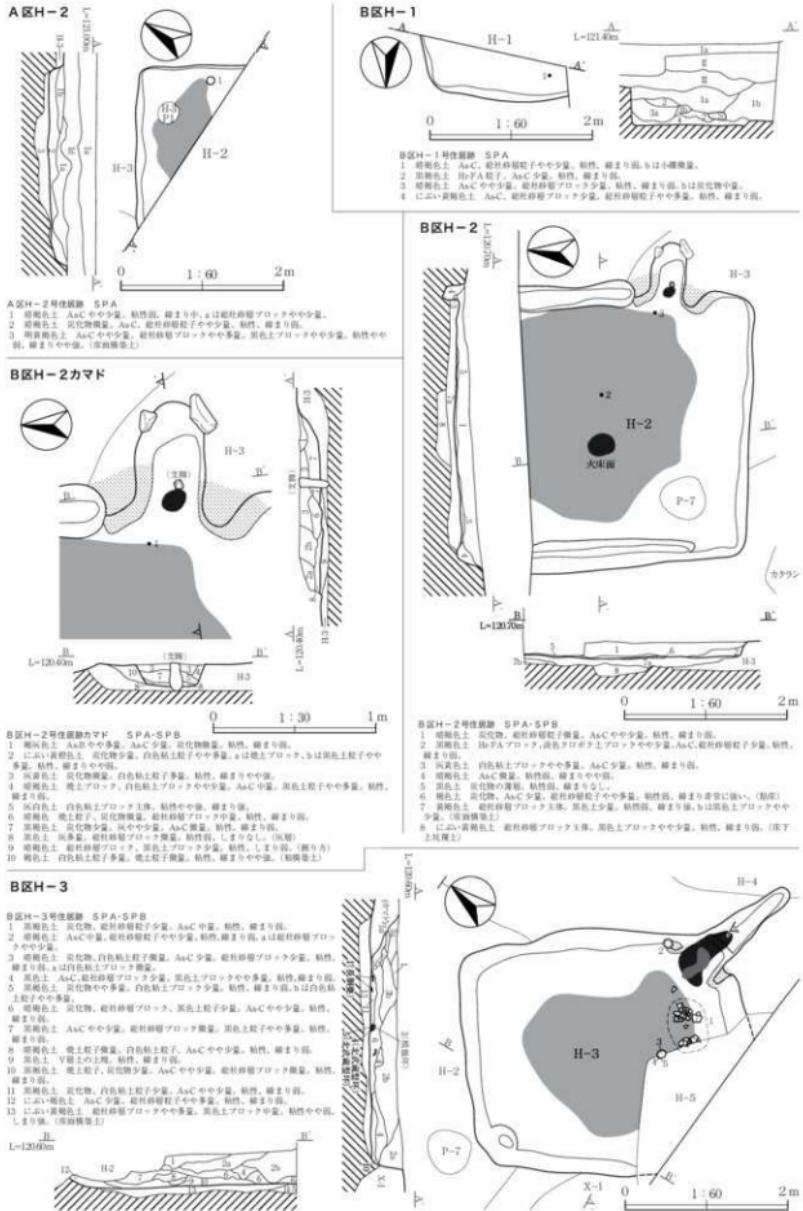
Fig. 7 A区 H-2, B区 H-1～3号住居跡

位置 X 184・185、Y 95 主軸方向 E - 29° - N 規模 東西軸 (2.05) m・南北軸 (1.39) m・深さ 0.18 m。竪穴部北東隅部のみ調査。面積 (1.16) m² 覆土 As-C を含む暗褐色土を基調とし、下層は炭化物を含む。床面 ほぼ全面に硬化面。重複 A区H-3と重複。新旧関係はA区H-3→本遺構。カマド 確認できず。貯蔵穴 確認できず。柱穴 確認できず。壁周溝 確認できず。掘り方 壁際が不整形でやや深い溝状に窪む。出土遺物 1の模倣壺は、床面直上から正位で出土。小径で浅く、稜部はやや不明瞭。時期 床面直上の1から7世紀前半と推定する。隣接するA区H-1と同時期。

位置 X 173、Y 126 主軸方向 N - 3° - W 規模 東西軸 (1.79) m・南北軸 (0.90) m・深さ 0.46 m。竪穴部北東隅部のみ調査。面積 (0.80) m² 覆土 As-C を含む暗褐色土を基調とし、最下層は総社砂層プロックが目立つ。床面 直床で、やや起伏が多い。硬化面は確認できない。重複 なし。カマド 確認できず。貯蔵穴 確認できず。柱穴 確認できず。壁周溝 確認できず。掘り方 なし。出土遺物 覆土下層から出土した1の高台付壺は酸化焰焼成。覆土中から出土した2の壺も酸化焰焼成で、底径は口径の1/2程度を示す。覆土には武藏型壺や羽釜の破片を含むが、細片のため掲載せず。時期 覆土出土も含めた出土遺物の全体的な傾向から、10世紀前半と推定する。

位置 X 176・177、Y 126 主軸方向 E - 5° - N 規模 東西軸 4.05 m・南北軸 (2.83) m・深さ 0.22 m 面積 (8.04) m² 覆土 As-C と炭化物を含む暗褐色土を基調とし、最下層に炭化物の薄層が堆積。床面竪穴部西・南壁際を除き、明瞭な硬化面。重複 B区H-3、B区P-7と重複。新旧関係はB区H-3→本遺構→B区P-7。カマド 東壁の南寄りで確認。竪穴部主軸に対してわずかに南偏する。全長 0.82m・燃焼室内幅 0.36m・煙道内幅 0.24m。燃焼室は、両袖に白色粘土を多く含む褐色の粘質土を用いる。燃焼室中央の支脚手前に火床面が確認できるが、被熱は弱い。カマドの周囲には瓦片が散在し、構築材の一部に瓦を転用していた

可能性がある。支脚は棒状の割石を用いる。燃焼室の奥手に立位で残存し、カマド主軸より若干右に寄る。燃焼室と煙道部の境は不明瞭で、煙道は短く底面は平坦。煙出し付近の両側壁に、やや扁平な転石が一対配置されており、煙道構造に関わる造作と推測できる。火床面・竪穴部中央やや西寄りの床面に、地床炉状の火床面が確認できる。掘り込みなどの構造は伴わず、鋳造洞片等も含まない。貯蔵穴 確認できず。柱穴 確認できず。壁周溝 東西の壁際に、細いが明瞭に確認できる。掘り方 壁際は不整形な円周状に窪み、中央は島状に高い。中央には不整形円形の床下土坑が1基確認できる(SPA・SPBの8層)。出土遺物 1の瓶と3・4の瓦はカマド崩落土内出土。覆土中には武藏型甕の破片がやや目立ち、羽釜や酸化焰焼成の須恵器坏の破片はごく少ない。時期 重複関係と、覆土出土も含めた出土遺物の全体的な傾向から、9世紀後半と推定する。

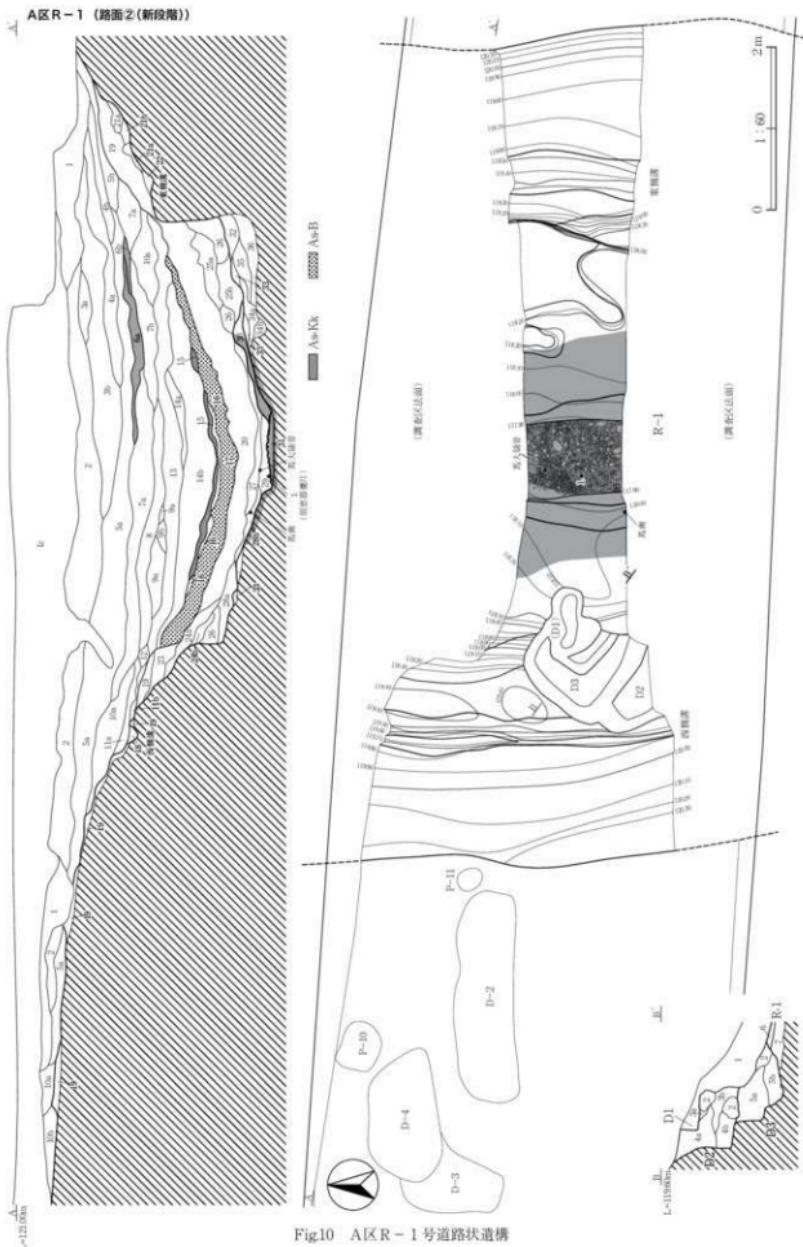
Fig.10 A区R-1号道路状遺構

A区R-1 (路面①(古段點))

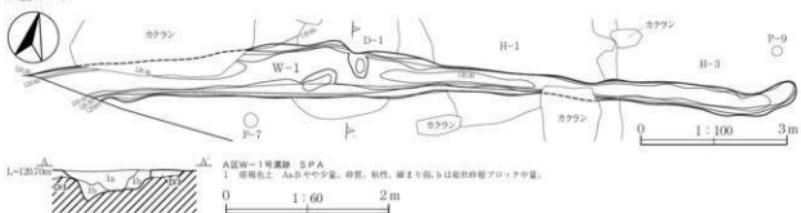
Fig.11 A区R-1号道路状遺構、W-1号溝跡

位置 X 181 ~ 185、Y 95・96 主軸方向 E - 12° - N 規模 長さ (9.40) m・上幅 0.70 m・下幅 0.48 m・深さ 0.23 m 形状等 東西に走向する。断面やや不整形な U 字状。底面は起伏が多い。 重複 B 区 H - 1・3、B 区 D - 1 と重複。新旧関係は B 区 H - 3 → B 区 H - 1 → B 区 D - 1 → 本遺構。 覆土 As-B を含む暗褐色土を基調とする。 出土遺物 覆土中から志野焼の碗や土器・須恵器の甕・壺、瓦などが出土したが、細片のた

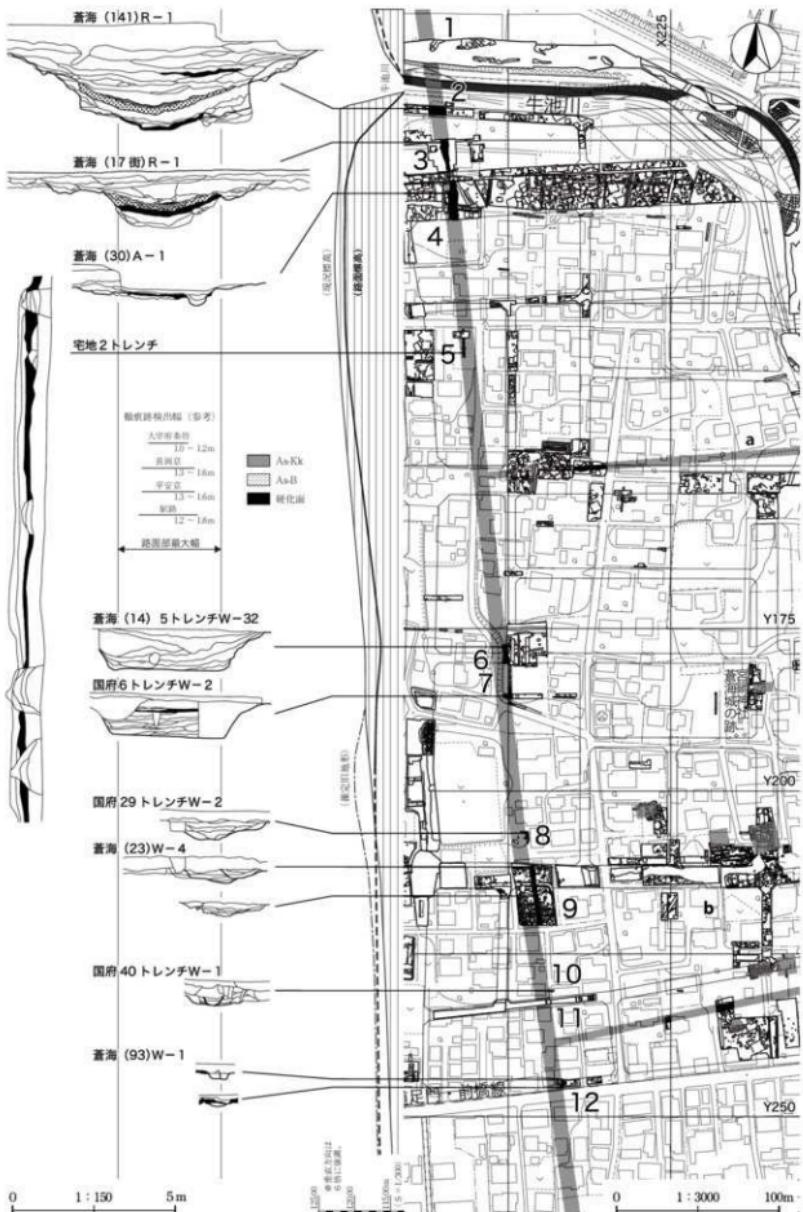
Fig.17 A区R-1号道路状遺構の推定路線と関連遺構

没状況と硬化面の層位から、10世紀代に廃絶した区画溝の埋没過程に道路状遺構が形成され、その機能も As-B の降下以前に失われたとの変遷案が示された（前橋市教育委員会 2017a）。なお直近では、2017 年に蒼海（93）で溝跡が確認され、蒼海（21）27 地点から続く同一の溝跡と判断されている（前橋市教育委員会 2017b）。

A 区 R-1 号道路状遺構の概要 本跡の詳細は V 章を参照されたい。ここにその特徴を挙げると、①路体の特徴 - A 深い切通し状 : B 箱状（上半漏斗状）の断面形、②路面の特徴 - A 砂礫敷き : B 緩い勾配 : C 新旧 2 時期 : D 路面最大幅 3m 前後、③付属構造の特徴 - A 側溝 : B 路盤（部分的）: C 波板状凹凸面なし、④路線の特徴 : A 牛池川へ下る、⑤時期の特徴 - A 開削時期不明 : B 10 世紀代に廃絶、⑥その他の特徴 - A 下層に As-B・As-Kk の一次の堆積層 : B 廃絶直後に砂岩採掘坑 と、まとめることができる。

道路状遺構の変遷は、半数程度の地点に確認できる砂堆の層位と硬化面を鍵層として考えてみる。地点9では旧段階の溝跡に砂堆があり、その後に新段階の溝跡が再掘削されている。地点7では下層から中層に砂堆があり、その上層に硬化面がある。地点3では砂堆はないが、硬化面の直上にAs-Bの一次的堆積層が確認できる。そして地点2では最終段階の硬化面の直上に砂堆がある

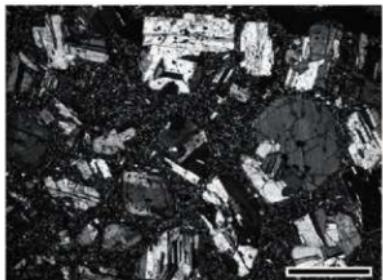
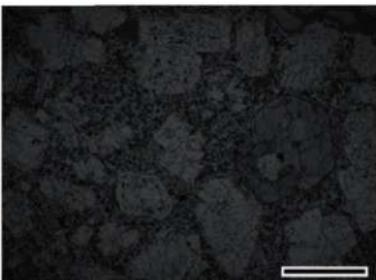
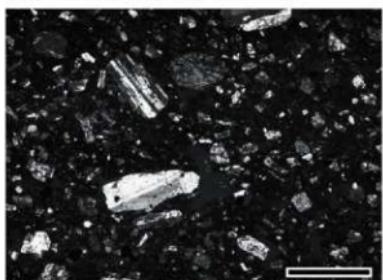
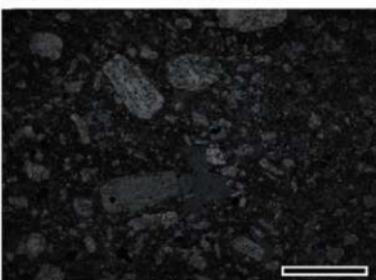
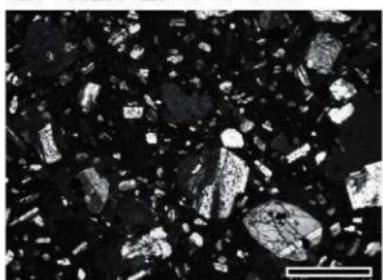
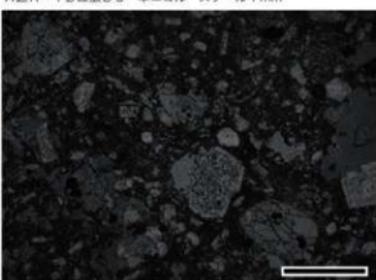
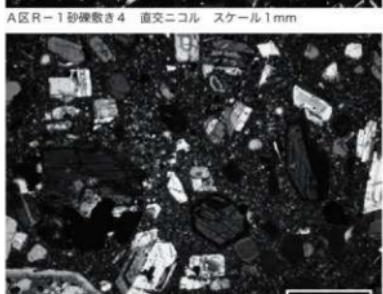
Fig.20 A区 R-1号道路状造構砂礫敷き 偏光顕微鏡写真

砂礫敷き6は、角閃石の周縁にオバサイト縁が見られ、新條名火山の起源と考えられる。例として、二ッ岳などが挙げられる。

その他については、起源は定められないが、磨の大きさや形状からは、前橋台地の地下に拡がる前橋泥流（浅間火山）からの可能性もある。砂礫敷き3・4など。

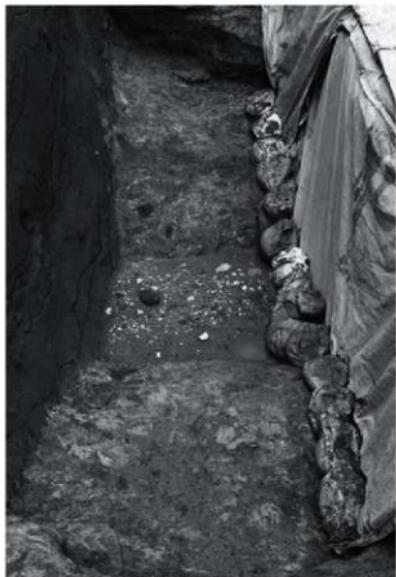
A区R-1路面②(新段階) 検出状況(西から)

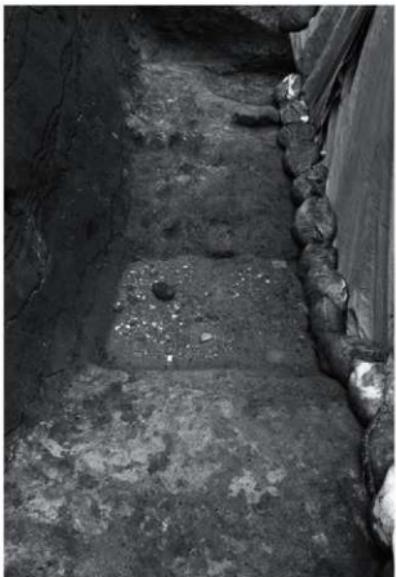
A区R-1路面①(古段階) 検出状況(西から)
