長崎県埋蔵文化財センター調査報告書 第42集

長崎西役所跡

令和元年度・令和2年度範囲内容確認調査報告書

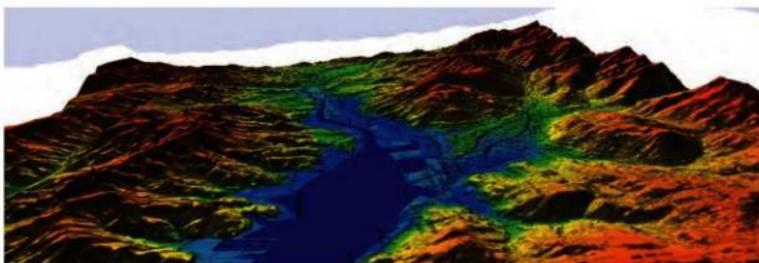
図2 調査地周辺の地形3Dモデル

※中央の山から突き出す低い岬状の段丘の先端が今回の調査地

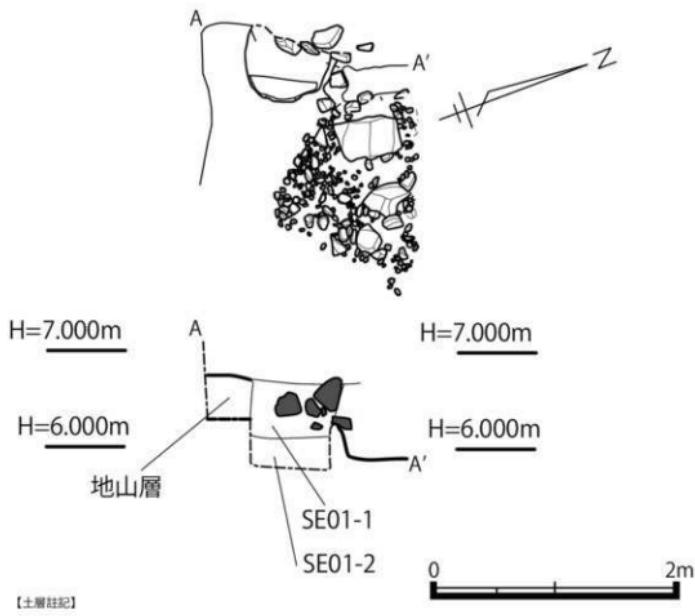
SE01-1：黒褐色粘質土層 (Hue2.5Y3/1)

令和元年度範囲確認調査(NNY201905)のTP9調査時、試掘坑の南西隅で地山面において井戸跡(SEO1)1基を確認した。直上まで4代目県庁舎建設時の削平が及んでおり、井戸の上部は後世に削平され下部のみ残存しているものと思われる。地山を掘り込んでおり直径が80cmあり遺構壁面が垂直に落ちている。遺構の半分が試掘坑外に延びていたため不明な点もあるが、長崎市街地の発掘調査で確認される井戸跡及びSEO2と同様に遺構壁面が垂直に落ちていることから井戸跡である可能性が高い。遺構確認面から60cmまで掘削したが人力で掘削できる限界深度に達したため掘削を停止した。西役所絵図上のはぼ同じ位置に井戸が描かれているため、西役所の井戸である可能性が高い。

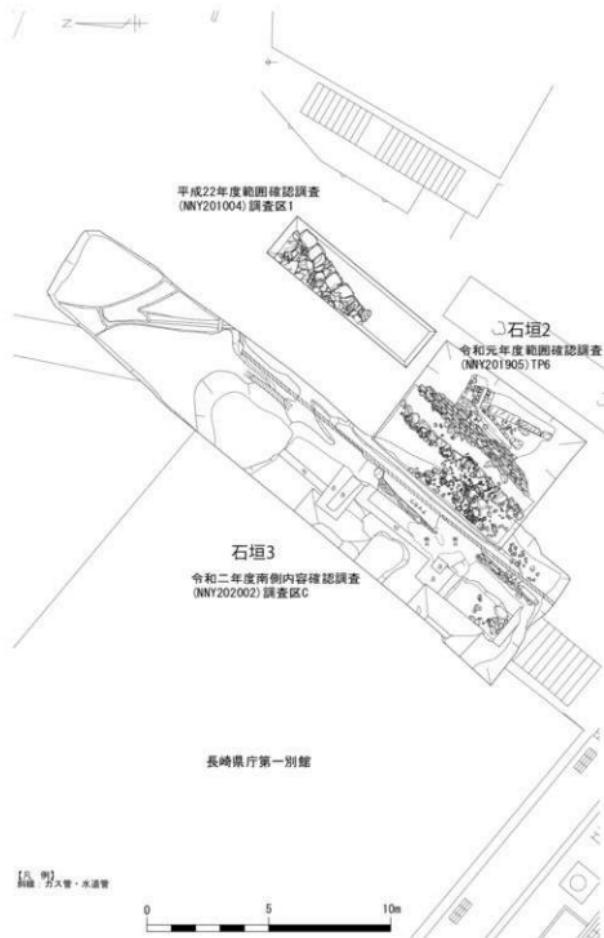
図 32 石垣 2 及び石垣 3 平面図 (S=1/200)

※平成 22 年度範囲確認調査調査区 1 は再トレースの上で再掲

石垣 2 及び石垣 3 については、江戸町へ通じるスロープ部分の石垣の両側面と思われる。上部は 4 代目県庁舎建設時に削平され、スロープ西側石垣の北半分は第 1 別館建設時に破壊されているものの、南側の低地から北側の台地へあがるスロープの両側面の石垣が残存していることが確認できた。また、西役所絵図では、当地は階段と通路として、さらに道幅も狭く描かれている。今回の調査で両側とも内側に 1 列の石垣（東側については石列として確認）があることから、スロープとして拡張改修される以前の江戸時代の古い石垣が残存していることも確認できた。
