長野県佐久市田口 龍岡城跡V

西洋式城郭の石垣修理工事等に伴う発掘調査

長野県佐久市教育委員会

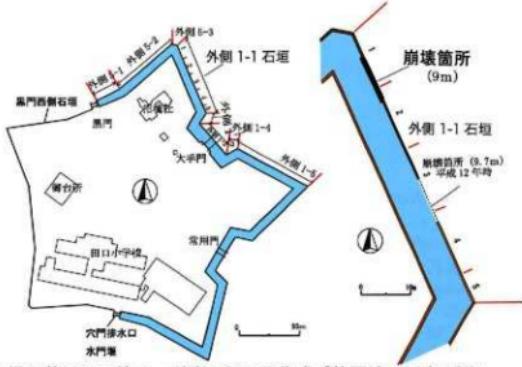
外側1-1石垣立面図

積み直し修理には崩壊部だけではなく、石垣・裏込めを余分に解体し積み直す必要があり、新たな解体範囲が設定された。

石垣修理に伴う新たな解体範囲は南の延長解体部はクラシャーラン（中碎）とコンクリート壁であり、築城時の石垣は存在しないことがあきらかである。解体は重機で行い、発掘調査はしなかった。

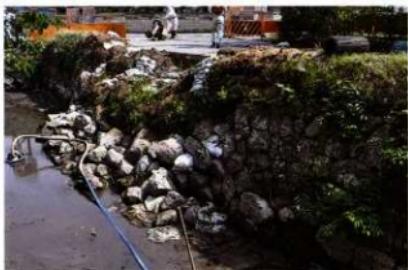
石垣の崩壊は、築石の天端石（最上面）で長さ9m、下方向には約7段、高さ2m範囲にわたることがわかった。裏込めは大半残り、長さ10～20cm大の木っ端石（剥片・屑石）が幅64cm程丁寧に入れ込まれていた。その背後に長さ30cmほどの大きい円錐形を含む暗褐色粘土質土を入れている。振り下げた結果、裏込めの粘土質土中からは近代陶磁器片、ビール瓶片、針金、ビニールの菓子袋、中位からはヒューム管・U字溝のコンクリートが出土した。また石垣最下の根石の下にコンクリートの根太が設けられている。したがって、今回修築する石垣崩壊部は昭和48年の台風災害により崩壊し、昭和50年度に文化財保護事業龍岡城石積復旧工事により修理した範囲の一部と一致し、崩壊部裏込めは重機で除去した。

①外側1-1 石垣 石垣崩壊状況（南西から）

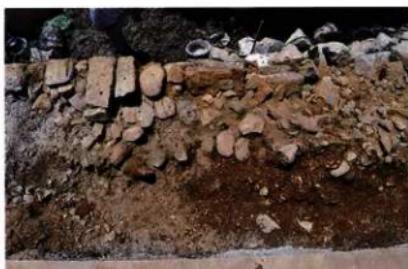
崩壊部より南側の石垣の裏込めは、現在も使われるクラシャーラン（中碎）が入り、A33石から南には幅35cm厚のコンクリート擁壁が下部まで打ち込まれていた。コンクリート擁壁の両側にクラシャーラン（中碎）が充填されていた。このコンクリート壁による石垣の修理年代は不明である。ただ、平成12年3月に白田町が作成した「龍岡城石垣立面図」（（株）写真測図研究所）には、外側1－1－3～4の石垣部に「石垣崩壊」と記入されている。平成12年3月段階で崩落力所があったことが確認される。

⑤崩壊部から南の石垣天端、裏込めにクラシャーランが入る（東から）

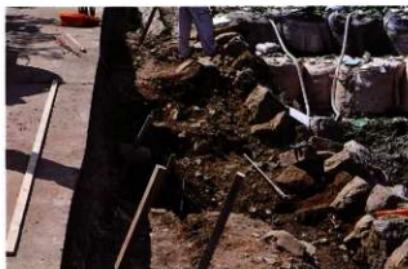
⑥崩壊部裏込め土層断面（北から）

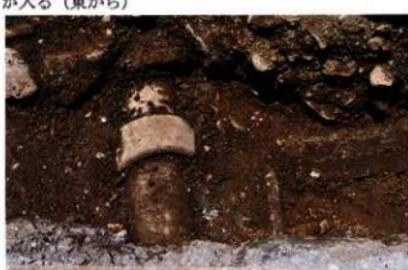
⑦崩壊部裏込めに入るヒューム管・U字溝（北から）

崩壊した植生土壠や築石を除去後、崩壊部の裏込めが何時のものか確かめた。崩壊部築石の背面の裏込めは木つ端石が丁寧に詰め込まれていた。下げてゆくに従い、木つ端石裏込めの背面からはヒューム管やU字溝、ビニール・プラスチック製品、ピール瓶・近代陶磁器の破片、針金などが出土した。これらより、崩壊部石垣の裏込めは築城時のものではないと判断し、重機で除去した。

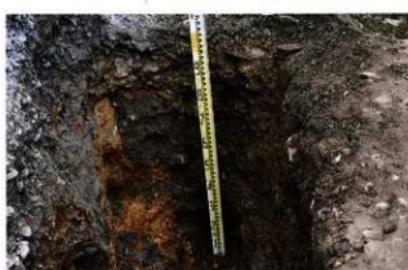
なお工事範囲の裏込め最背面に黒褐色粘土層が薄く（長さ5.5m、幅12cm）あった。この黒褐色粘土層は築城時のものとみられたが、降雨後に、背後の層との違いから崩落した。

⑧テストピット、築城時石垣裏込め黒褐色粘土層（北から）

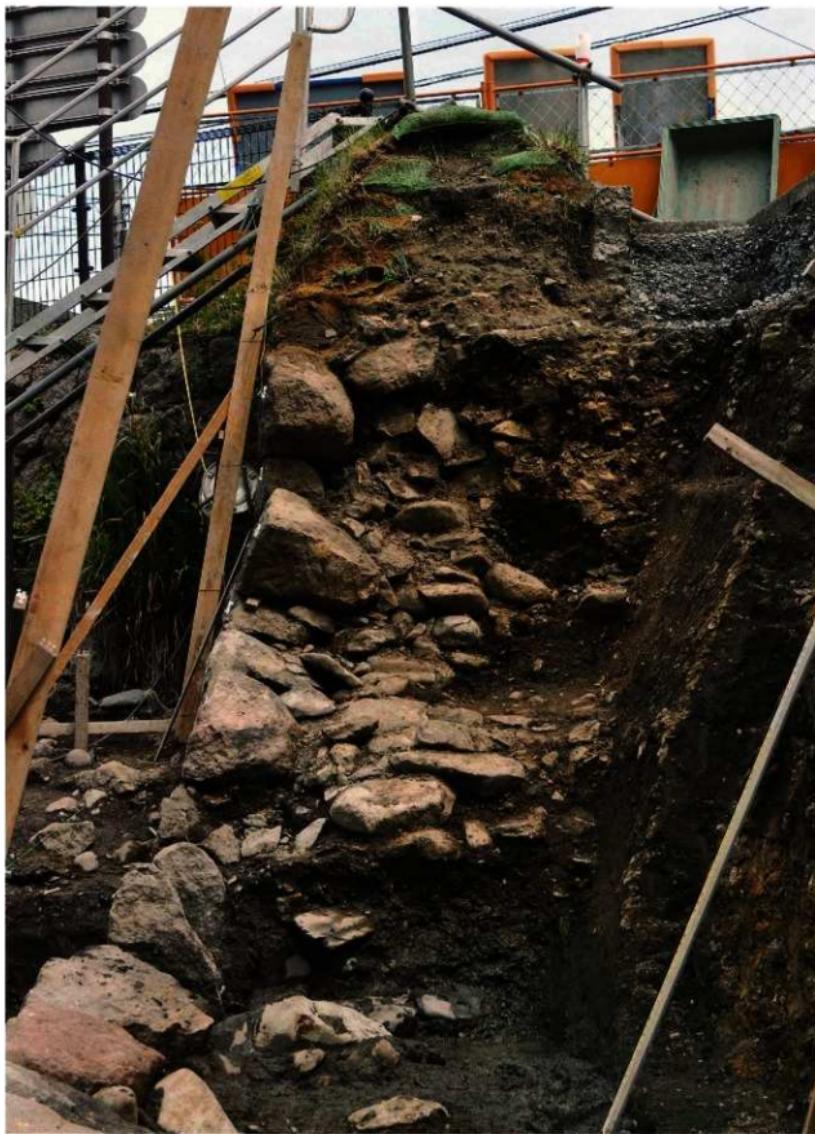
天端石中位以下の石垣裏込めは、築石の背後に木つ端石（割石）を幅40cmほど詰め込み、後に砂礫の中に大きめの川原石を含む層が幅60cm、砂礫層が幅60cm、黒褐色粘土が幅20～24cmみられた。調査区の裏込め最背面の黒褐色粘土は、天端石中位まであり、上は砂礫層が幅広くみられる。

外側 1-1-1 石垣 築城時石垣断面（南から）

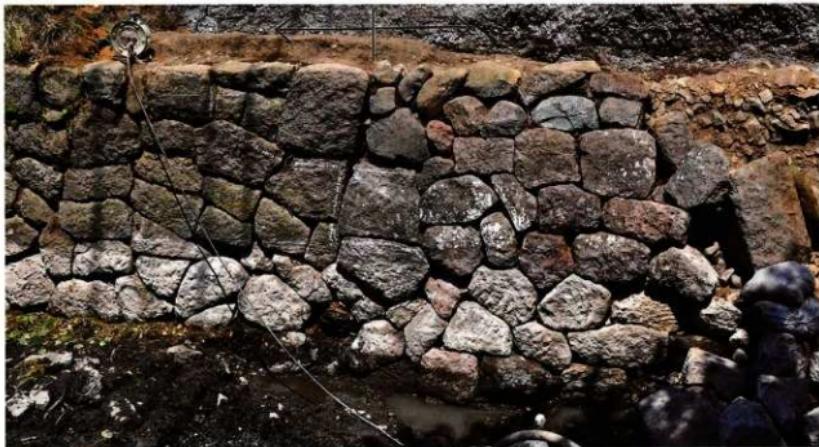
北側は天端石A2石の下にビニール袋が出土し、ここまで昭和50年度の石垣修理が行われたと判断し、これより北は天端石の上に非常に縮まった叩きによる盛土があり、築城時の石垣と判断した。ただし天端石A0石の裏込め石上面より、鉄製の丸釘（No.2）が出土しており、部分的な攪乱はあったとみられる。（工事の丁張により、部分的な攪乱を受けたとみられる。）

外側 1-1-1 石垣 築城時石垣と昭和50年度修理石垣（西から）

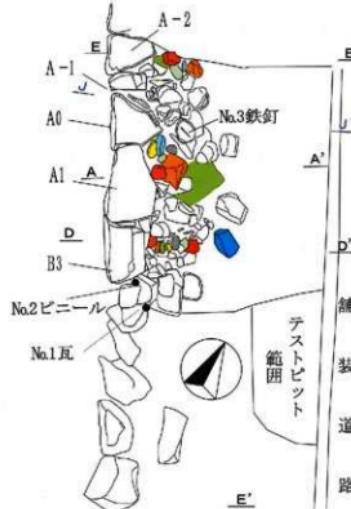
図6 A列石垣(天端石)

天端築石の背後の石尻の周囲に長さ20cm大の木つ端石(割石)を詰め、木つ端石の背後に砂礫層が幅100cm前後あり、叩き縮めている。裏込め最背面は8層のにぶい灰黄褐色土になっている。天端石裏込めには7層黒褐色粘土層はない。B3石(縦長55×横長60×控え長45cm)は縱長で大きいため最背面の下半では黒褐色粘土層がみられる。

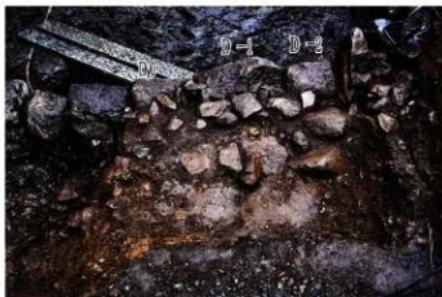
D0～D-2石の3石を解体している。天端石から二段目の築石列で、D-3の築石の控え長は40cmで裏込の幅140cmである。この列には築石の石尻上面に長さ60cm大の捨石がみられる。捨石とは、石垣の堀への崩壊を防ぐために、石尻に抑えの大石を置くことである。背後に砂礫層幅60cmがある。D列では黒褐色粘土層が最背面にある。上面で幅12cm厚、D-3石下あたりは幅20cm厚ほどに貼られている。D列面の裏込め砂礫層は叩き締まった様子はなかった。

D列石垣と裏込め(東から)

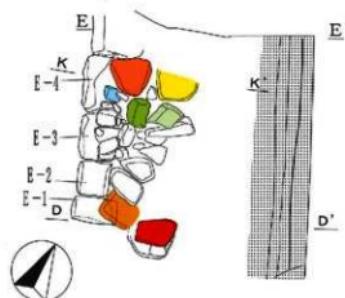
図8 E列石垣

E-1～E-4の4石を調査している。D面と同様で築石の石尻上面に捨石がなされている。幅16～20cmほどの範囲に一辺8～10cm大の割った木っ端石を下方に入れ、上面に捨石とみられる一辺40cm近い大きめの河床礫を並べている。築石の石尻下位には細かい礫を詰め込み、上には大きい礫を入れている。築石の上下間の安定調整は木っ端石で調整している。

E-3石下面レベルの裏込めの木っ端石からプラスチック製ストロー(No.4)が出土した。他2点のプラスチック製品があった。これは堀の水により、木っ端石間の泥が流出し、水圧によりすき間にプラスチック製品が入り込んだとみられる。

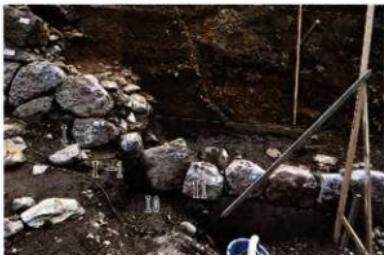
I列は当初積直しの予定はなかったが、10石から南の築石の方向を変えて石積みを行うことになり、築石中位まで裏込めを下げた。石尻に大きい川原石が置かれていた。砂礫層の幅は40cm、黒褐色粘土層21cm、10石(控え長は42cm)からの幅は180cmを測る。I1石から南は昭和50年修築の石垣で、根太にコンクリートが打たれている。

I列石垣(I-1・I-10)(西より、根太のコンクリート)

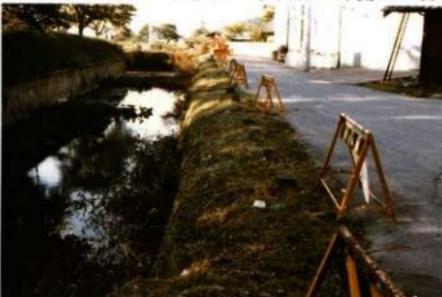
①植生土嚢設置前（南より）

昭和54年度の工事前の写真では、天端石の上は土盛りされ(①)、間隔をあけて柱状の石が配置されていた。土嚢を積むために、堀側は削りこまれ(④～⑥)、東の道路側は、縁石のコンクリートが幅15cm、高さ30cmで設置され溝が掘り込まれたとみられる(⑤・⑥)。⑤では道路からの排水用の塩化ビニール管が堀に向かって設置されている。②が植生土嚢設置後である。工事図からは残した①の盛り土を芯材に東と西を削り、東にコンクリート壁を設け植生土嚢を積んだとみられる。

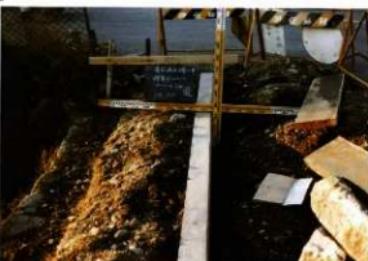
④道路縁石コンクリート壁設置（北端・南より）

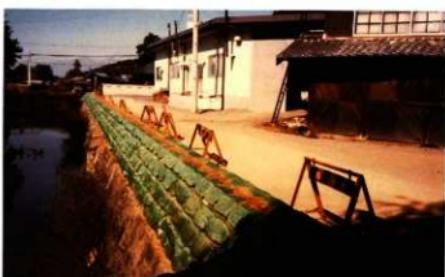
②外側1-1石垣 植生土嚢設置後（南より）

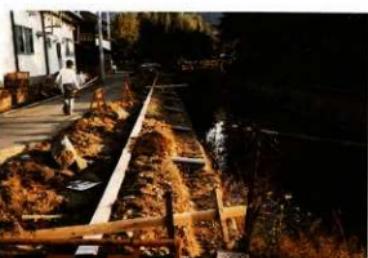
⑤道路縁石コンクリート壁・排水管設置（北より）

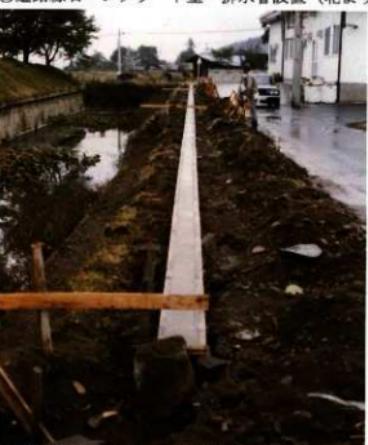
⑥道路縁石コンクリート壁設置（南より）

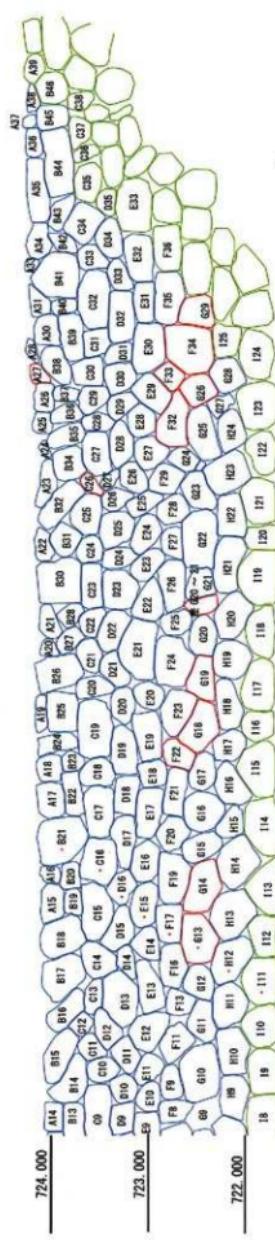
図13 解体修理後の石垣側面図 (1 : 500)

赤は新補石材
青は解体石材

石垣の積み直しには崩壊範囲より解体範囲を広げ、昭和50年修理石垣と築城時の石垣一部を解体することになった。築城時の石垣は天端石列の7石、D列の3石、E列の4石、G列の4石、H列の2石を解体し、I列は10の1石の方向を変えた。
