名勝 旧觀自在王院庭園発掘調査報告書Ⅲ

—— 第12次調査 ——

平泉町教育委員会

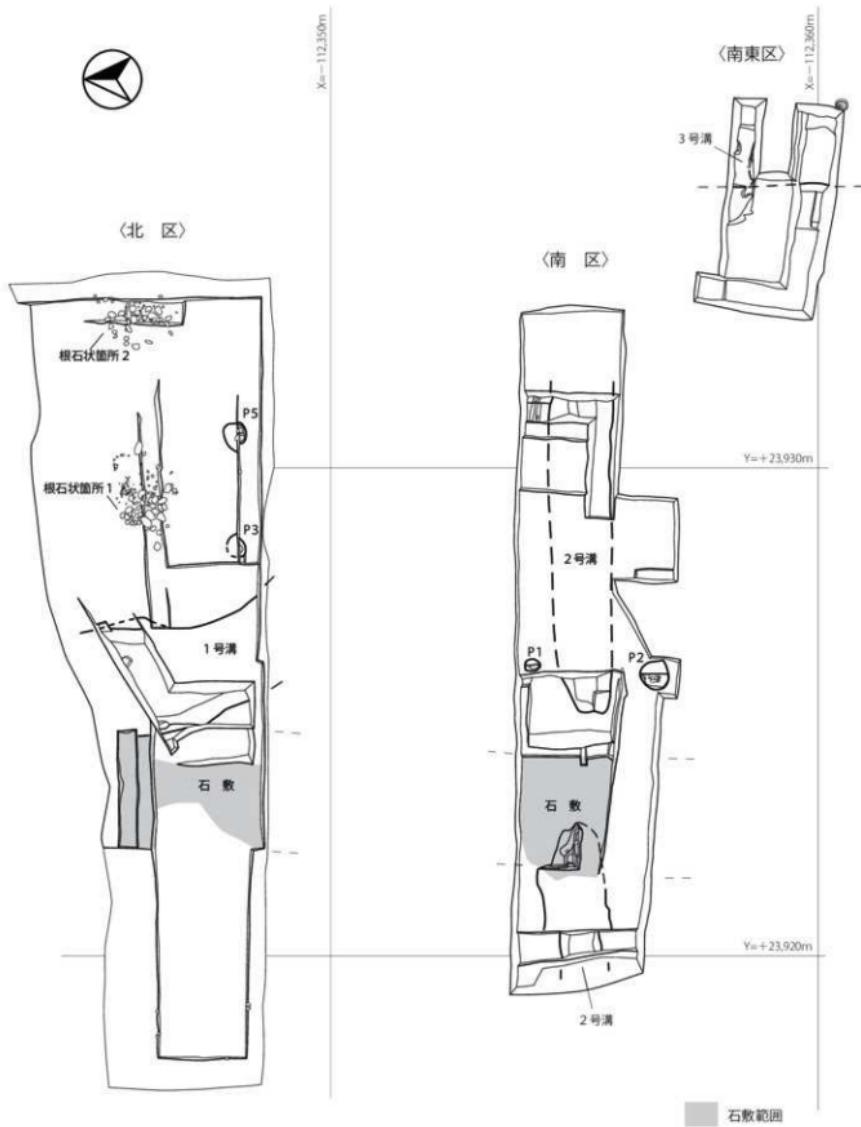
第4図 観自在王院跡第12次調査全体図

検出遺構は柱穴4個、根石状箇所2箇所、溝跡3条、石敷き、整地層などである。埋土の状況から12世紀に帰属する遺構が主体を占めるが、観自在王院の造営以前の遺構も含まれている。

調査地点は、観自在王院の南西側にあり、11次調査の西側から北側に位置する。南区と南東区では溝の延長部や整地層の続きが確認されている。また、北区は昭和の整備範囲の端に設けている。現状は生垣によって隔てられているが、南・南東区と関連した遺構が続いている。

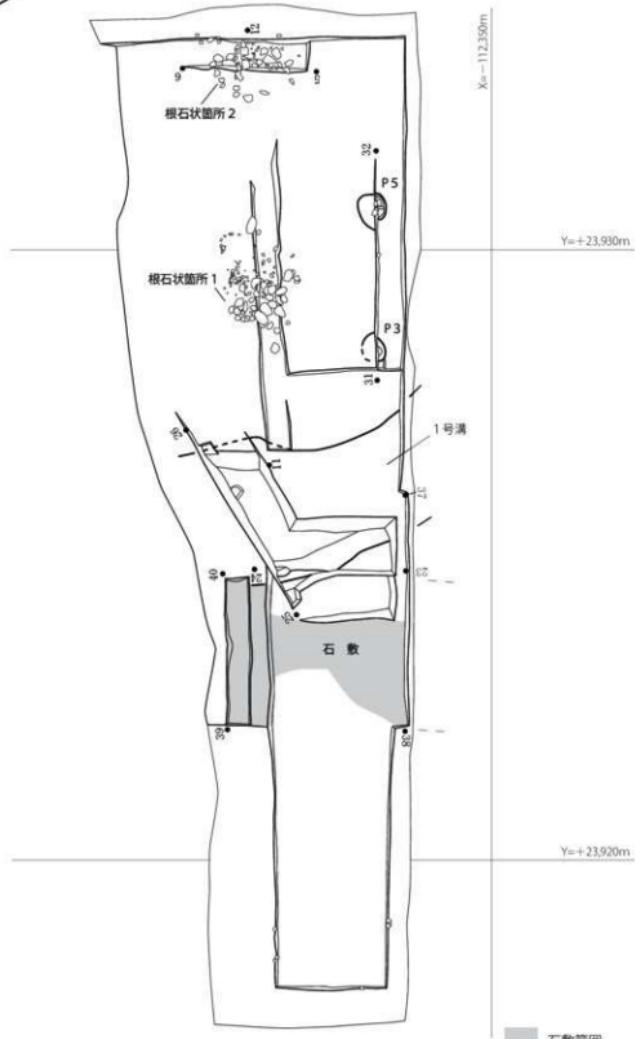
第5図 北区平面図

柱穴は、南区で2個（P1・P2）、北区で2個（P3・P5）検出している。P4は当初柱穴と判断していたが、P3と5の間の粘土層であることが確認され、柱穴ではなかったため欠番とした。北区の柱穴は整地層が柱穴上面を覆っており、整地以前に帰属すると考えられる。そのため整地層下にそれ以前の柱穴が残存している可能性が残されているが、遺構保護の観点から、整地層を温存しての調査であったため検出が困難で、精査が及んでいない可能性がある。また、北区東側で根石状に石が集中する2か所を検出している。西側を根石状箇所1、東側を根石状箇所2とした。

<位置・検出状況>北区東寄りに位置し、東西方向で並列する形で2箇所確認している。中心間の距離は3.5mを測る。10～20cm大の石が0.9～1.2mの範囲に広がっており、礎石下の根石と思われるような検出状況であった。また、構成する石は現位置を留めているものと、そうでないものが混在している。昭和整備の層に近いため、整備時に影響を受けた部分があるのかもしれない。

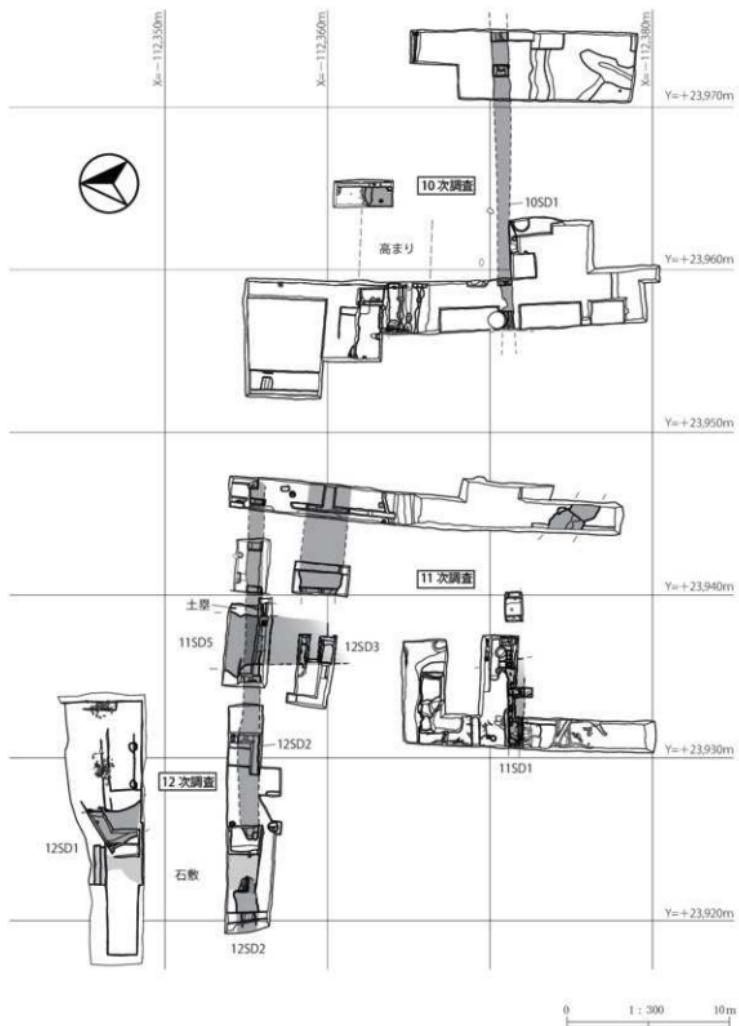
第10図 第10~12次遺構配置図

北区、南区、南東区で各1条ずつ計3条検出した。12SD3（3号溝）は11SD5の続きであり、12SD2（2号溝）は11SD2の続きである。

＜新旧関係・帰属時期＞周辺は観自在王院造営に伴う整地層が厚く広がっており、同層から掘り込んでいるため、観自在王院に關係する12世紀の遺構と考えられる。前回の調査において(新)11SD5→整地層→11SD2(旧)という新旧関係が確認されており、今回の調査に置き換えると(新)12SD3→整地層→12SD2(旧)という新旧関係となる。

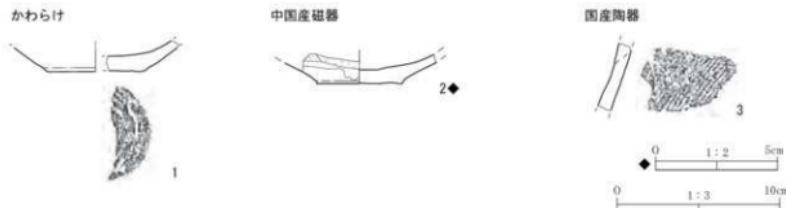
第11図 出土遺物

かわらけは、南東区3号溝と南区P1・2から出土しているが、他の溝や柱穴からは出土していない。破片主体のため掲載できたのはNo1のロクロかわらけのみであった。陶器や磁器も整地層上や表土層から出土したが、破片の上に量は少なく、形の分かれるNo2の白磁皿、No3の常滑窯片、No4の近世陶器を掲載している。No5の鉄滓は写真掲載した。

かわらけ片少量、中国産磁器1点、国産陶器1点が出土した。他に最近まで周辺に住宅があった事で、近世近代の瓦や磁器、また、觀自在王院南西側にかつてあった近代の窯跡に調査区が隣接していたため、窯に使われていたと思われるレンガや焼土塊も表探もしくは表土中から確認している。また、整地より新しい遺構では遺物が少量ではあるが出土しているものの、整地層以前の遺構には、遺物が出土しない傾向があることに留意する必要がある。

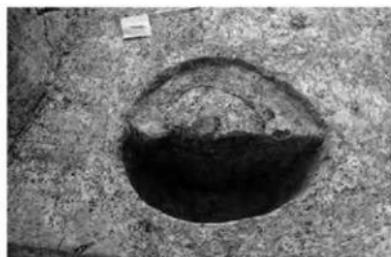
柱穴 1（西から）

P1：南区の整地層上から掘り込まれていて、P2とは2.5mの距離にある。石敷に沿うようにあることから関係した施設とも考えたが、他に伴う柱穴が検出されていないため、他遺構との関連性は不明である。

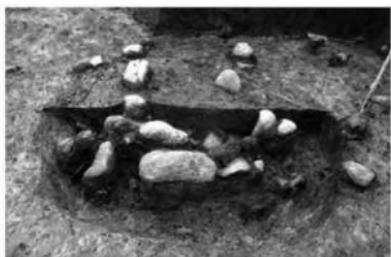
柱穴 2（西から）

P2：P1近くで検出し、一連の柱穴と思われたが、石が充填されている様相から別の遺構と思われる。石の大きさは2～15cmで、小さめのものが認められるが根石のような検出状況であった。断割をしていないため不明確ではあるが、掘り方に詰めた可能性も考えられる。

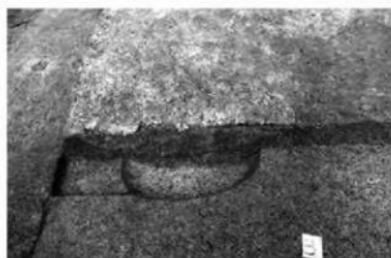
柱穴 3（南から）

P3：北区の東側に検出した、径50～60cmで椀状の断面をしている。柱痕跡は認められない。

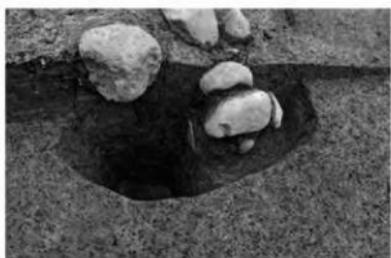
柱穴 5（南から）

P5：P3に近い箇所からの検出で、整地層が上面に広っており整地層より古い遺構である。P2よりも大ぶりの石が土と共に上層に埋められていた。種が1点出土した。

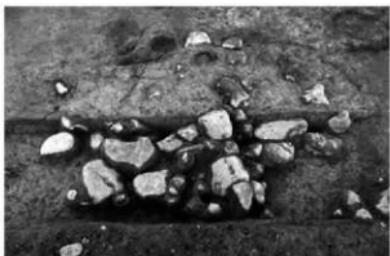
根石状箇所2（東から）

<根石状箇所2>東側にトレンチを設け、断面を確認しているが、遺構保護のため石の検出までに留めた。上部は整地と思われる粘土層に覆われている。一部掘り込みが確認されたが浅い状態である。

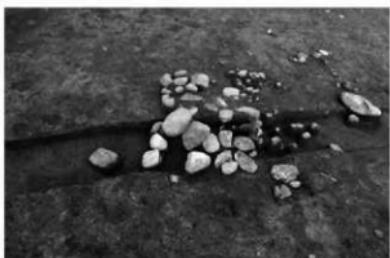
根石状箇所1（南から）

<根石状箇所1>後述する2よりも広範囲で確認したが、上位より搅乱を受けており、上部の石は本来の位置を留めていない。根石に伴う掘り込みは確認できなかった。後世の搅乱を受けていること、掘り込みが不明瞭な状況から、上部は失われた可能性が想定される。

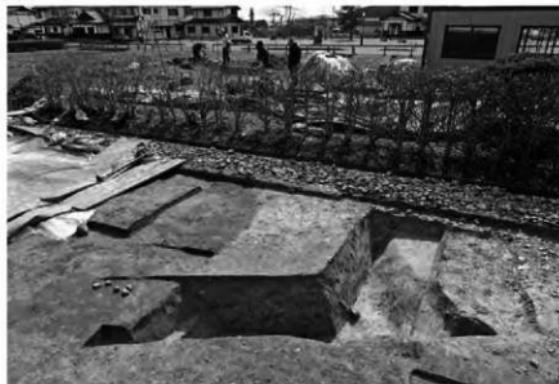
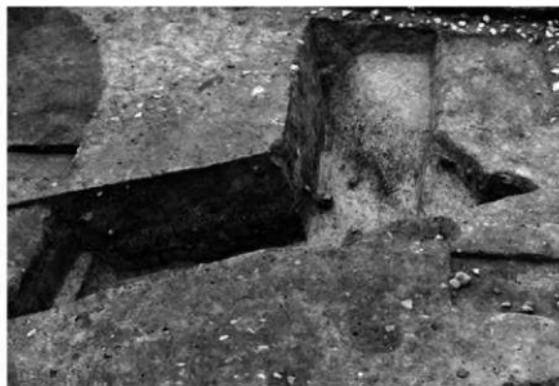
1号溝（北西から）

＜位置・検出状況＞北区で検出した溝で、南北方向から東西方向に曲がる角の部分を検出した。

＜規模＞検出距離は3.4m、幅は北側で2.16m、南側で1.76mを測る。

＜断面状況＞断面25～26では14層から上で一度済ましたかのような様相を呈している。

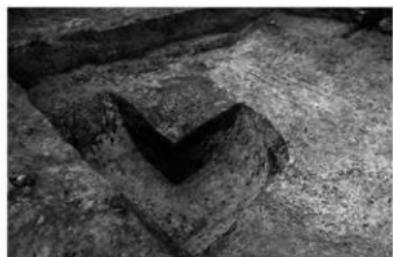
2号溝立ち上がり（北東から）

＜石敷との関係＞溝が途切れている箇所は丁度石敷の箇所であり、石敷と関連することも考えたが、溝の立ち上がりが石敷の下に入り込んでいたため、本遺構の方が古いと思われる。

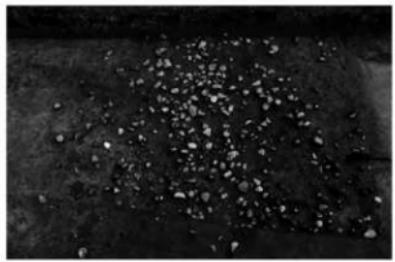
南区石敷検出状況（南から）

きく、石の敷かれた密度は薄い状態である。東西の検出幅は1.6～2.0m程であるが、擾乱の影響から、実際の幅は不明である。構成する石の大きさは5cm前後で、たたき縮めた様子ではなく単層である。
 <帰属年代> 12世紀。観自在王院に伴う西側土塁や3号溝とはやや並行する位置関係にあるものの、毛越寺と観自在王院との間にある南北道路の玉石敷とは様相が異なっており、即断はできない。道路との関係性を整理した上で判断する必要がある。

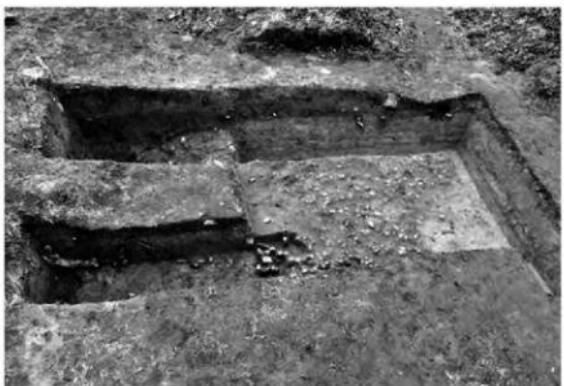
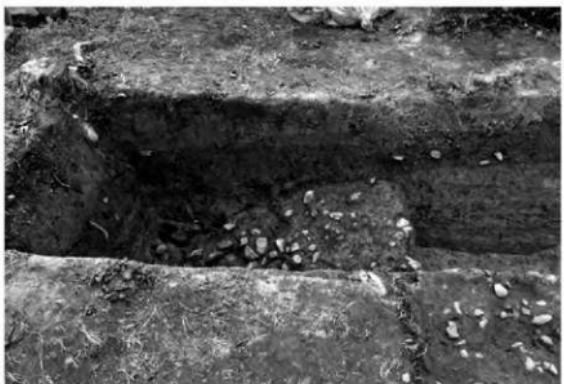
南東区整地と3号溝（北から）

＜位置・検出状況＞南東区に位置する。前年の11SD5の南側に続いた箇所で、一連の溝と考えられる。西の肩から法面の途中まで精査しており、11SD5と同様に溝の中に石が堆積した状態を確認している。

＜規模＞東側の上場や底面は確認していないが、深さ65cmまで調査している。11次と合わせた検出距離は7m弱で、軸方向はほぼ真北である。
