60 戸春名神社〔とはるなじんじゃ〕

表60-1

神社名	戸春名神社	所在地	高崎市倉渕町三ノ倉4040
旧社格	村社	所有者・管理者	宗教法人 戸春名神社
主祭神	火産靈神、埴山姫神	神事	春祭り(4/15)、秋祭り(11/23)
創立・沿革	創始不詳。室町時代に三ノ倉の氏神であった社が権名神社の神徳にあやからうと分霊を願い、「外権名神社」となったことが始まりと考えられている。樹齡四百年と伝える杉並木や寛永8年(1631)の水帳に「外権名前田」などとの地名代わりに使われていることから、江戸前期には既にその形態を整えていたと考えられる(『倉渕村誌』)。		
文化財指定	戸春名神社の大杉(市天記 平成17年7月)

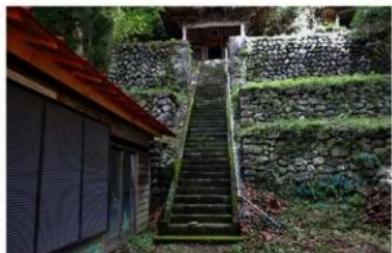
写60-1 境内全景

高崎市街から北東へ25kmほどの位置にあり、北東に榛名山、南に鳥川を望む。旧信州街道に面した石段の上に鳥居があり、道路を挟んで参道が続く。市指定天然記念物になっている樹齢推定500年の杉の

御神木の間を抜けて石段を上り、社務所のある中庭(昭和中頃まで獅子舞を奉納)に至る。さらに急な石段の上に社殿がある。社殿の裏は切り立った崖になっていて、境内は鬱蒼としている。諏訪神社、稻荷神社、天満宮、その他の石祠も祭られている。

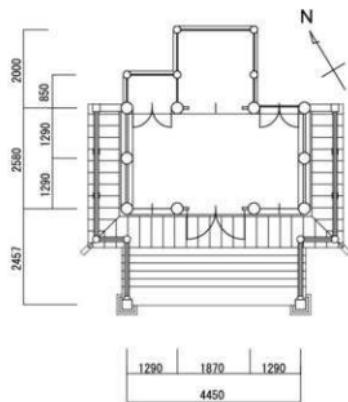
図60-2 平面図(社殿)

社殿（図60-2、表60-2、写60-2～60-7）

正面3間を南に開き、側面2間で隅木入春日造でこけら葺を板金で覆っている。正面中央に唐破風付きの1間向拝をもち、正面側面の三方に切目縁を廻す。脇障子を備え、正面に木階、向拝部分には1段

幅広い板をもつ。身舎外部壁面の彫刻は正面のみで、内法長押より上に充填されている。木鼻は獅子および猿の彫刻鼻である。向拝は、飛竜および獅子の彫刻で飾られており、組物は連三斗、木鼻は正面が獅子、側面は牡丹丸彫である。水引虹梁は渦や雲が一体となった刻線彫絵様で装飾化が進んでいる。向拝と身舎を繋ぐ海老虹梁はいくぶん装飾的であるが、当初材と考えられる取り外された海老虹梁には古風な絵様が彫られている。

内部は一室となっているが、丸柱が切り取られた床跡や区切られた天井跡から、当初は外陣と内陣の2室であったと考えられる。中央正面奥が後陣でそ

建造年代／根拠	18世紀後期／建築様式	構造・形式	三間社隅木入春日造(4.45m)、側面2間(2.58m)、向拝1間軒唐破風付、こけら葺(板木覆)
工 匠	不明	基 础	[身舎]自然石、切石
軸 部	[身舎]丸柱、切目・内法長押、頭貫 [向拝] 角柱、水引虹梁、海老虹梁、手挾	組 物	[身舎内部]出三斗 [身舎外部]出組 [向拝] 連三斗
中 備	[内外陣擗]轔股 [外部正面]轔股・嵌込彫刻 [向拝]詰組・嵌込彫刻	軒	[正面]飛燕垂木打越二軒繁垂木、菱支輪
要 飾	虹梁 大瓶束、雀形、緒付鰯懸魚、六葉	柱 間 裝 置	板戸、腰板付格子、横板壁
締・高欄・船障子	浜縁、三方切目縁、脇障子、擬宝珠高欄、登高欄付	床	拭板張
天 井	[外陣]竿縁天井	須弥壇・扇子・宮殿	なし
塗 装	素木(柱・梁)、朱塗(壁・組物)、極彩色、金 箔塗(内部扉)	飾 金 物 等	柱: 金欄巻、扉: 引手金物、長押: 八双金物、 唐破風: 唐破風飾金物
繪 画	不明	材 质	檜、その他
彫 刻	[身舎]木鼻(獅子、猿)、正面長押上充填彫刻(波に扇、牡丹、梅)、脇障子(松に鳥) [向拝]海老虹梁・水引虹 梁(絵様)、木鼻(獅子、牡丹)、向拝中備充填彫刻(龍、獅子、狛犬)、手挾(桐の丸形、絵様)、鬼の毛通(飛龍)

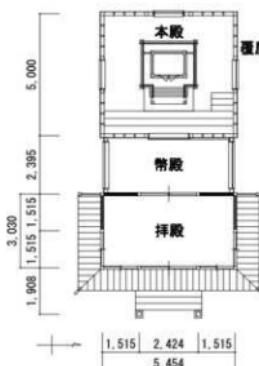
図68-3 平面図(拝殿)

正面3間、側面2間、瓦葺入母屋屋根の平入で1間の流向拝が付き東面している。屋根は桟瓦葺で、軒は一軒半繁垂木とし向拝に一对の手挾を付ける。正面及び側面に縁を設け、脇障子をおく。組物は身

舎を出三斗とし、向拝は連三斗としている。身舎の中備は板を嵌込み、向拝は彫刻を嵌込んでいる。海老虹梁は反りが少なく、唐草絵様を掘り込んでいる。巻は多少意匠的な彫になっている。向拝水引虹梁上部に波形と花の彫刻と、獅子鼻が付く。柱間は正面を格子戸とし、両脇を舞良戸、両側面は舞良戸と板戸としている。内部は床を板張で天井を竿縁天

拝殿(図68-3、表68-3、写68-5~68-7)

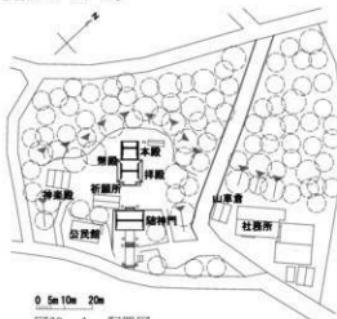
図69-1 配置図

辛科神社は、高崎市吉井町神保に鎮座している。鍋川沿いの国道245号線吉井市街地から、富岡方面に向かって左に折れた高台にある。赤城櫻名の山容が一望できる、開けた台地に鎮座している。この地は多胡碑を代表とする上野三碑の所在地に近く、これらをもたらした朝鮮半島からの渡来人が、祀ったといわれる古い歴史を持つ。

南面する鳥居を抜け石段を登ると隨神門となり、さらに階段を登ると奥に拝殿、本殿と続く。左に祈禱所と神楽殿がある。境内を囲むように、杉の大木が覆い鎮守の森を形成し、歴史をしのばせる雰囲気を漂わせている。

位置・配置(図69-1、写69-1)

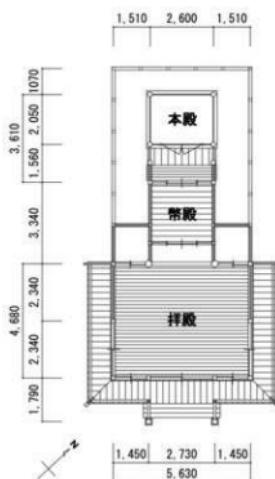
図69-2 平面図(本殿・拝殿)

本殿(図69-2、表69-2、写69-2~69-4)

一間社流造銅板葺屋根で向拝を設け南面する。身舎は間口1間、側面1間で正面に1間の向拝を設け

建造年代／根拠	寛文元年(1661)／棟札	構造・形式	一間社流造(2.60m)、側面1間(2.05m)、向拝1間唐破風付、銅板葺
工 匠	[大工]渡邊市良兵衛	基 础	切石基礎
軸 部	[身舎]丸柱、切目長押、内法長押 [向拝]角柱、水引虹梁、海老虹梁	組 物	[身舎]出三斗 [向拝]出三斗、連三斗
中 備	[身舎]板幕股 [向拝]幕股	軒	二軒繁垂木
妻 飾	大瓶束(菱形付)	柱 間 装 置	正面板戸、両側面背面板嵌込
縁・高欄・脇障子	正面のみ縁付、登高欄、階有、浜縁、階擬宝珠高欄	床	板張
天 井	不明	須弥壇・扇子・宮殿	なし
塗 装	[身舎]朱塗(柱、長押) 極彩色(影刻) [向拝]朱塗(柱、虹梁) 極彩色(影刻)	飾 金 物 等	なし
繪 画	なし	材 質	檜
彫 刻	[身舎外部]両側面、背面壁(花鳥)、木鼻、懸魚 [向拝]虹梁(絵様)、木鼻(象鼻)

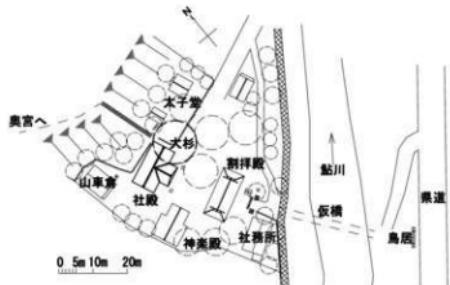
図73-1 配置図

当地は藤岡市西南、金井郵便局から上日野藤岡線を鮎川沿いに6kmほど上流でかつて日野町役場などがあった駒留地区にあり、鮎川左岸に位置する。県道沿い鮎川右岸に鳥居があるが、神社本体は左岸と

なる。かつてはその間に橋があったが、現在は無い。参道を進むと割拝殿があり、その奥、拝殿をかねた覆屋、その中に五つの本殿がある。その裏山を50分ほど登ったところに奥宮がある。

位置・配置(図73-1、写73-1)

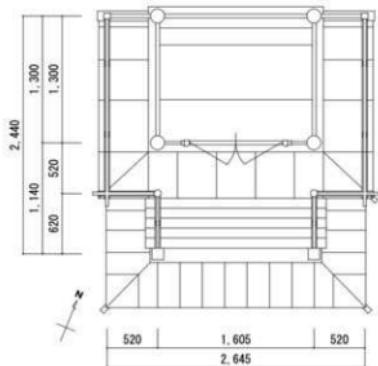
图73-4 平面図(辛科神宮)

軸部は身舎を丸柱で、足固貫、腰貫、頭貫を通して、頭貫端には木鼻を付ける。内法長押、切目長押共四方に回す。向拝は面取角柱とし頂部に水引虹梁を架ける。柱間は正面板戸で、両側面背面は組込みの板張とする。組物は身舎を出三斗、向拝を出三斗(側面は連三斗)で、中備は身舎、向拝共幕股である。海老虹梁はやや段違いに掛けられているが、反

りはやや大きい。妻飾は虹梁大瓶束で笠形は無い。彫刻は懸魚、木鼻に見られる程度である。水引虹梁、海老虹梁に見る唐草絵様の渦は円に近く比較的よく巻込んでいる。塗装は全体が素木で彩色されていない。前2棟と同様に、様式から18世紀初期の建造とみるのが妥当である。

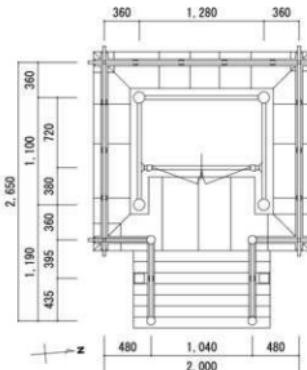
写75-2 平面図(本殿)

覆屋を兼ねた拜殿の奥に本殿はあり、東面する。一間社流造板葺とし流向拝とする。

屋根は板葺で、軒は打越二軒繁垂木としている。正面側面及び背面の四方に大床を廻らし、脇障子は無い。組物は身舎を出三斗、向拝を連三斗としている。身舎の中備は平三斗の詰組とし、水引虹梁上部に松の彫刻を嵌込んだ幕板とする。身舎と向拝は直線の繁虹梁とし、下端に眉を彫り、唐草絵様は無い。向拝の水引虹梁の唐草絵様は刻線彫で良く巻い

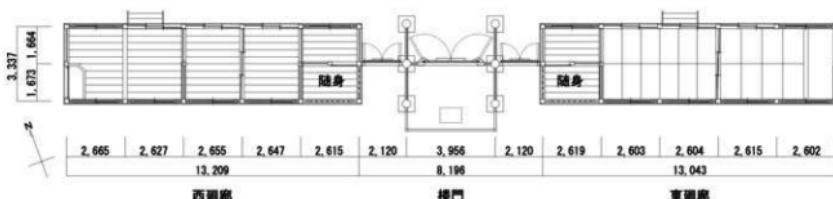
図77-4 平面図(楼門・東西回廊)

東西廻廊（図77-4、表77-5、写77-14～77-16）

建造年代を示す資料はないが、建築様式から本殿・拝殿・楼門と同年代の建築と推定する。廻廊は楼門を中心としその左右に取りついている。東・西

建造年代／根拠	17世紀中期／建築様式	構造・形式	[東廻廊]正面5間(13.04m)、側面2間(3.33m)、単層切妻造、銅板葺 [西廻廊]正面5間(13.20m)、側面2間(3.33m)、単層切妻造、銅板葺
工 匠	不明	基 础	[東廻廊]切石礎石 [西廻廊]切石礎石
軸 部	[東廻廊]角柱、地覆、腰長押、内法長押 [西廻廊]角柱、地覆、腰長押、内法長押	組 物	[東廻廊]舟肘木 [西廻廊]舟肘木
中 備	なし	軒	[東廻廊]一軒疊垂木 [西廻廊]一軒疊垂木
妻 飾	[東廻廊]虹梁棊股、懸魚 [西廻廊]虹梁棊股、懸魚	柱 間 裝 置	[東廻廊]連子窓、格子窓、格子引違戸、板壁 [西廻廊]連子窓、格子窓、格子引違戸、板壁
縁・高欄・脇障子	なし	床	[東廻廊]疊敷 [西廻廊]拭板敷
天 井	[東廻廊]化粧屋根裏 [西廻廊]化粧屋根裏	須弥壇・扇子・宮殿	なし
塗 装	[東廻廊]朱塗、縁(連子窓)、黒漆(格子戸) [西廻廊]朱塗、縁(連子窓)、黒漆(格子戸)	飾 金 物 等	[東廻廊]釘頭、六葉釘頭、破風板金物 [西廻廊]釘頭、六葉釘頭、破風板金物
繪 画	なし	材 质	不明
彫 刻	[東廻廊]虹梁棊股 [西廻廊]虹梁棊股

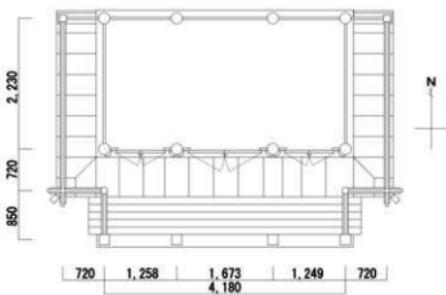
図77-5 平面図(日枝神社)

一之宮貫前神社の末社である日枝神社は、境内西の仮殿敷地北側に位置する。建造年代を示す資料を欠くが本社の旧社殿と伝えられている。仮殿敷地には、日枝神社の隣に内宮、外宮の社が並び、西側に

建造年代／根拠	17世紀前半／建築様式	構造・形式	三間社流造(4.18m)、側面1間(2.23m)、向拝3間、銅板葺
工 匠	不明	基 础	自然石基礎、切石基礎
軸 部	〔身舎〕丸柱・土台・切目長押、腰長押、内法長押〔向拝〕角柱・水引虹梁	組 物	〔身舎〕出三斗 〔向拝〕連三斗
中 備	〔身舎〕幕股 〔向拝〕幕股	軒	〔正面〕打越二軒繁垂木 〔背面〕二軒繁垂木
妻 飾	虹梁・琴坂首・蕉懸魚	柱 間 装 置	〔正面〕両開板扉 〔側面・背面〕板壁
縁・高欄・脇障子	浜床、木階六級、登振宝珠高欄付、三方縁組 高欄付、脇障子	床	拭板張
天 井	鏡天井	須弥壇・扇子・宮殿	なし
塗 装	〔身舎〕朱塗、極彩色(内法長押上)、黒漆(板扉) 〔向拝〕朱塗	飾 金 物 等	破風板拌、破風尻、板扉隅
繪 画	極彩色天井絵画(八雲)、極彩色壁絵(松、梅、牡丹)	材 質	不明
彫 刻	幕股、手挾

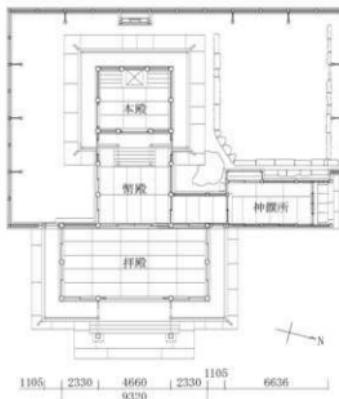
図80-2 平面図(本殿・幣殿・拝殿)

本殿・幣殿・拝殿(図80-2、表80-2、写80-2~80-7)

三間社入母屋造、側面2間、平入、銅瓦葺、の本殿と、正面1間、側面3間、両下造、銅瓦葺、の幣殿及び正面3間、側面2間入母屋造、平入、銅瓦葺の拝殿がひとつの屋根で覆われた權現造の建築で、拝殿正面に千鳥破風が付き、向拝1間軒唐破風付きとなっている。建物は東向きに建ち、屋根は神社内の他の建物が全て柿葺であったが、この建物だけは、元から銅瓦葺であった。宝曆6年(1756)の棟札や昭和大修理時に構成部材から宝曆4~7年(1754~1757)の年号が確認された。建物は彫刻・漆塗・彩色・鉄奐染め(唐木まがい)・銚金具で全体が覆われた本格的な装飾建築である。特に壁面に嵌め込まれた彫刻パネルはこの年代としては国内トップクラスで、装飾彫刻は床下部分にまで及んでいる(国指定重要文化財)。

建造年代／根据	宝曆6年(1756)／棟札	構造・形式	權現造[本殿]三間社入母屋造(4.66m)、側面2間(3.962m)、平入、銅瓦葺 [幣殿]正面1間(4.66m)、側面3間(6.059m)、両下造、銅瓦葺 [拝殿]正面3間(9.32m)、側面2間(4.66m)、入母屋造、平入、正面千鳥破風付、向拝1間、軒唐破風付、銅瓦葺
工 匠	[大工]棟梁：飯村正工允藤原久敬、松本播磨 藤原(主計)佳房、松本主計尚吉 [彫工]彫物 師棟梁：江戸安藤利助政成 他	基礎	[本殿]石製亀腹石 [幣殿・拝殿]延石
軸 部	丸柱、地長押、縁長押、内法長押、頭貫、(本殿獅子頭付)	組物	[本殿]三手先、波型尾垂木付(二段) [幣殿・拝殿]二手先、軒支輪に彫刻
中 備	幕股	軒	二軒本繁垂木
妻 飾	虹梁大瓶束、六葉・樽の口付拝懸魚	柱間裝置	[本殿]無目敷鶴居、両開間唐戸、板扉建付數鶴居横板壁、浮彫影刻板 [幣殿]鶴良戸、火頭窓、横板壁 [拝殿]棟戸、舞良戸、横板壁
緑・高欄・脇障子	切目縁、耳板付、縁束、擬宝珠高欄(菊花)、 緑高欄架木が曲線	床	板張、疊敷(須弥壇前)
天 井	格天井(本殿は天井桁が二手出る)	須弥壇・扇子・宮殿	須弥壇(和様)、扇子
塗 装	黒漆塗、弁柄漆塗(軸部、組物、軒)、漆塗金箔押(本殿柱)、彩色(彫刻類)、淡黄染胡粉搭	飾金物等	鍍金、煮黒味、焼漆
繪 画	幣殿・拝殿の天井板に狩野派絵師による紙絵、 獅子の内壁画(後世のもの)	材質	檜
彫 刻	欄間透彫(本殿・幣殿・拝殿) 外部 牡丹に唐獅子 内部 松に鷹)、丸桁向拝柱全面、向拝繁虹梁(龍丸彫)、柱頭(獅子)、肘木、尾垂木(波丸彫)、幕股一本造、本殿壁板(波に浮舟彫)

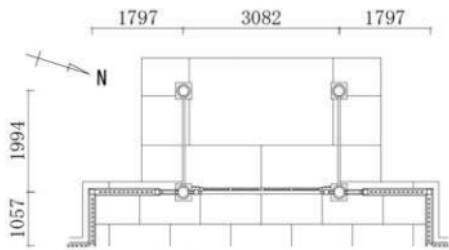
図80-3 平面図(唐門)

**からもん
唐門 (図80-3、表80-3、写80-8~80-10)**

正面1間、側面1間、平唐門、銅瓦葺。本殿・幣殿・拝殿と同一レベルの境内最上段に位置する。東面し、本社と建物中心をほぼ合わせた同一軸線上の前面に建つ。柱は胡麻殻決りや金欄卷で仕上げられ、木部には軒廻り以外全て鉄塗装（唐木まがい）が施されている。正面棟唐戸と両側面には彫刻技法の異なる鳳凰の浮彫彫刻がある。内部の鏡天井には宝暦時の狩野派の絵師、中澤燕洲により描かれた柔軟な龍が見える。昭和大修理の際に柱頭部の金具裏面から宝暦7年(1757)の墨書きが発見された（国指定重要文化財）。

建造年代／根拠	宝暦7年(1757)／墨書き	構造・形式	1間1戸平唐門(3,082m)、側面1間(1,994m)、銅瓦葺
工 匠	【彫工】石原藤助珍隆【鎧屋】鶴屋藤二郎 他	基 墓	礎柱礎石、方形加工石
軸 部	柱胡麻殻決・上下棕付丸柱・柱頭籠彫影刻梁行に腰貫、内法貫、四周頭貫、台輪	組 物	禪宗様拳鼻付岡組、繪様付実肘
中 備	詰組	軒	一軒本繁重木、支外垂木茨垂木
妻 飾	虹梁大瓶束	柱間裝置	正面上面縦彫形付蹴放、菊唐草浮彫彫刻小脇板、両開棟唐戸
縁・高欄・脇障子	なし	床	なし
天 井	組物一手先間小天井板張り 鏡天井板張り	須弥壇・眉子・宮殿	なし
塗 装	黒漆塗、弁柄漆塗、漆塗金箔押、置上彩色、平彩色	飾 金 物 等	柱金欄巻、方立柱根巻金欄巻、薑座、頭貫、正面虹梁形頭貫見返し中備、丸桁、妻虹梁木鼻、化粧桟木、垂木、唐破風等
繪 画	天井画(龜)墨絵 狩野玉燕弟子中澤燕州画之の銘あり。	材 質	総檜
彫 刻	正面虹梁、棟戸嵌板、側面貫壁	柱頭部菊花籠彫、妻側松に鷹透彫、棟唐戸鳳凰浮彫

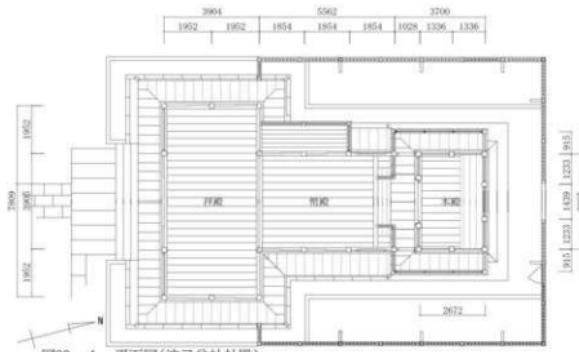
図80-4 平面図(波己曾社社殿)

三間社入母屋造、側面2間、妻入、銅板葺の本殿と正面1間、側面3間、両下造、銅板葺の幣殿、正面3間、側面2間入母屋造、平入、銅板葺の拝殿からなる権現造りの社殿で、南向きに建っている。屋根は本殿が拝殿の棟を越え、拝殿入母屋造り屋根の正面に千鳥破風となって納まっている。この建物は

現在の本社が建立する前の本社建築であった。『由来記』から、明暦2年の建立とされる。宝暦造當時に現本社両脇に本殿と拝殿が移築され、幣殿は撤去された。昭和47年(1972)に現位置に建っていた本地堂を移築した際に跡地にこの2棟に幣殿を復原して再建した(県指定重要文化財)。

建造年代／根拠	明暦2年(1656)頃建立／白雲山妙義大権現由来。元禄15年(1702)	構造・形式	権現造[本殿]三間社入母屋造(3,905m)、側面2間(2,672m)、妻入、銅板葺 [幣殿]正面1間(3,905m)、側面3間(5,562m)、両下造、銅板葺 [拝殿]正面3間(7,809m)、側面2間(3,904m)、入母屋造、平入、正面千鳥破風付、銅板葺
工 匠	不明	基 础	基礎は切石、本殿は漆喰瓦腹。
軸 部	本殿 身舎柱は丸柱、幣殿境の柱は角 拝殿 全て丸柱 磁石建ち。地長押、内法長押、頭貫(木鼻付)	組 物	出組
中 備	幕板	軒	二軒本繁垂木、化粧屋根裏堅板張。
妻 飾	虹梁、大瓶束、拝懸魚	柱 間 裝 置	本殿 正面棟唐戸、その他付敷鷗居横板張。拝殿 格子戸、蔀戸、舞良戸、横板壁
縁・高欄・脇障子	木口縁、逆蓮頭親柱(本殿のみ)	床	現在は畳敷(旧本社時代は板張)
天 井	出折 越格天井(拝殿、本殿)、竿縁天井(幣殿)	須弥壇・扇子・宮殿	なし
塗 装	黒塗(元は表面金箔押)(柱)、極彩色(内法長押上小壁、肘木、幕板)	飾 金 物 等	入母屋破風に置紋、入八双。垂木、隅木端、長押金具。天井格縫金具
絵 画	なし	材 質	檜
影 刻	透彫り彫刻付幕股動物に植物の組み合わせ、板支輪に波頭の彫刻

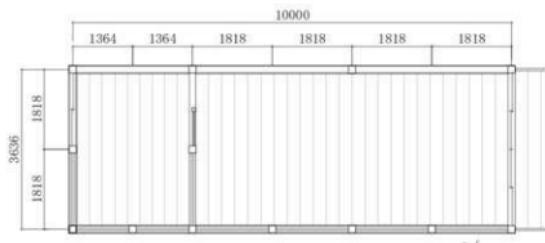
図80-7 平面図(神楽拝観所)

正面6間、側面2間、切妻造銅板葺。本社殿、唐門と同じく境内奥の一画にある。正面は解放されている。この建物だけ素木である。昭和53年(1978)に拝観所下部の石垣積み替え工事に伴い解体修理を実施し、屋根を柿葺から銅板葺に葺き替えた。この工事で破風の飾り金具や懸魚から宝曆6~7年の墨書きが発見された。建立は明確な年代指標に欠くが、建築様式等から18世紀後半と推定する。

建造年代／根拠	宝暦6年(1756)18世紀後半推定／建築様式、 金物の墨書	構造・形式	正面6間(10,00m)、側面2間(3,636m)、切妻造、銅板葺
工 匠	不明	基礎	方形切石
軸 部	角柱	組物	なし
中 備	なし	軒	一軒深垂木
妻 飾	木連格子	柱間装置	板戸
縁・高欄・船障子	なし	床	板張
天 井	なし	須弥壇・扇子・宮殿	なし
塗 裝	素木、古色塗装	飾金物等	破風入り八双、長押出八双、鬼板
絵 画	なし	材質	杉、修理化粧材 米松
彫 刻	なし

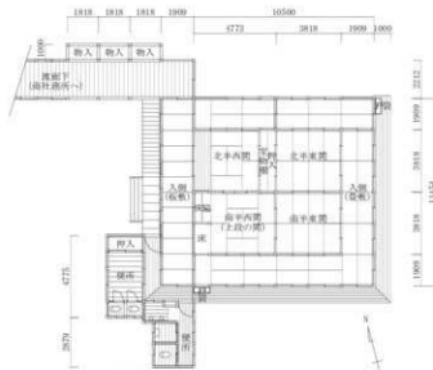
図80-9 平面図(御殿)

御殿(図80-9、表80-9、写80-26~80-28)

総門右手の石垣上にあり、宮様御殿とも呼ばれて

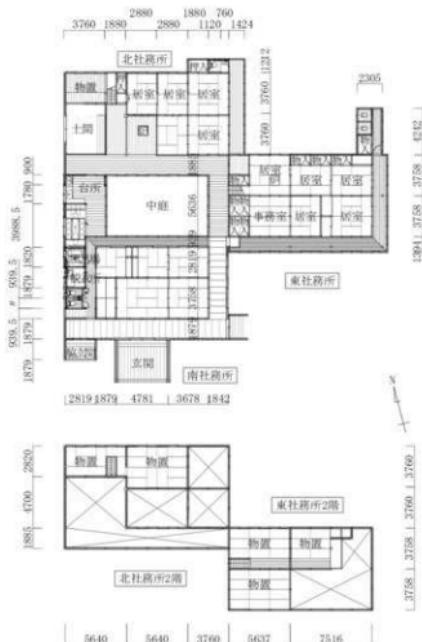
図80-10 平面図(社務所)

社務所 (図80-10、表80-10、写80-29~80-31)

3棟の建物が中庭を挟んで廊下等で接続し御殿と繋がっている。南社務所は建物位置から接客の機能を持ち、南面の玄関は式台形式、唐破風屋根を付ける他、柱の断面も大きく、床板も幅4尺を使用する等格付けしている。東社務所は事務所機能を持つ他、北社務所と共に宮司家族の居住に使用されてい

建造年代／根据	江戸末期／御殿と同時期頃	構造・形式	〔南社務所〕桁行14.99m、梁間9.39m切妻造、銅板葺、平入　〔東社務所〕桁行16.65m、梁間8.91m、一部二階建 寄棟造、銅板葺、妻入 〔北社務所〕桁行16.46m、梁間9.40m、一部二階建切妻造、銅板葺、平入
工 匠	不明	基 础	地覆石、〔南社務所玄関〕方形切石(凝灰角礫岩)
軸 部	角柱	組 物	平三斗
中 備	南社務所玄関；和様平三斗が2組	軒	〔主屋〕一軒疊垂木　〔玄関〕正面唐破風板、茨垂木　一軒疊垂木
妻 飾	南社務所主屋：二重虹梁形式、東、貫。玄関：虹梁太瓶束。東上大斗肘木で化粧樋木を受ける。	柱 間 裝 置	漆喰壁、火頭窓、板壁、アルミサッシ
縁・高欄・脇障子	なし	床	板張、疊敷
天 井	竿縁天井	須弥壇・扇子・宮殿	なし
塗 装	素木	飾 金 物 等	なし
絵 画	なし	材 質	杉、南社務所玄関 檜
彫 刻	南社務所玄関 正面柱間頭貫絵様渦文、木鼻絵様

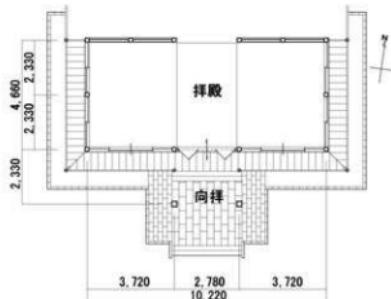
图84-5 平面図(拝殿)

拝殿は、正面(10.22m)、側面(4.66m)、入母屋造り、平入、向拝1間、軒唐破風付き、銅板葺き、大工棟梁は指絵図を作成した吉田富道と想定される。妻飾りは、狐格子、前包、懸魚、千鳥破風、大瓶束。基壇基礎は切石、蟻宝珠高欄、三方切目縁、脇障子付。身舎組物は大斗肘木、向拝虹梁、海

建造年代／根拠	江戸時代中期／建築様式	構造・形式	間口3間、側面2間、入母屋、銅板葺、平入 [向拝]軒一間、唐破風
工 匠	安中棟梁 吉田富道と考えられる現在社殿のものと一致する署名入りの絵図面あり	基 础	基壇、切石
軸 部	[身舎]円柱、腰長押、内法長押、頭貫 [向拝]方柱、水引虹梁、海老虹梁	組 物	[新舎]龍頭 [向拝]龜、連三斗、手挟
中 備	[新舎]棊股 [向拝]彫刻	軒	二軒、半繁垂木
妻 飾	入母屋破風：鳳格子、前包、懸魚 軒唐破風：千鳥破風、大瓶束、懸魚	柱 間 姿 置	正面：建具、側面：建具 [向拝]彫刻
縁・高欄・脇障子	三方切目縁、擬宝珠高欄、平行、地覆、栈木、檼束、斗束	床	拭床の上カーペット
天 井	格天井	須弥壇・扇子・宮殿	なし
塗 装	なし	飾 金 物 等	なし
繪 画	なし	材 質	不明
彫 刻	[新舎]正面貫部分 [向拝]水引虹梁上、海老虹梁

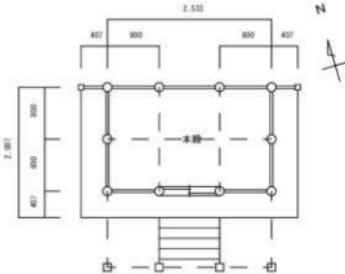
図85-2 平面図(本殿)

本殿(図85-2、表85-2、写85-2~85-7)

三間社流造で銅板葺。基礎は基壇有。桁行3間、梁間2間。向拝を備え、正面には観音開きの扉を設ける。身舎柱は円柱で、頭貫で繋ぎ、隅は相欠で繋ぎ、端は木鼻を造出。向拝は方形柱で面幅は細く、水引虹梁型頭貫で繋ぎ、棟板を置く。海老虹梁で身

建造年代／根拠	17世紀前期／建築様式	構造・形式	正面(桁行)、3間(2.5m)、側面(梁間)2間(2.067m)、3間社流造、平入、銅板葺
工 匠	不明	基 础	基壇有、亀腹無、土台有、礎盤無
軸 部	[身舎]丸柱 [向拝]角柱	組 物	[腰組]和様出三斗 [向拝]和様出三斗
中 備	[正面]轟股 [側面・背面]撥束	軒	[正面]二軒繁垂木 [側面]確認未
妻 飾	虹梁大瓶束、猪目懸魚、桁隠	柱 間 裝 置	身舎正面板戸
縁・高欄・脇障子	正面三方切目縁、擬宝珠高欄、背面端部脇障子	床	大引、堅板張り、浜床
天 井	竿縁天井	須弥壇・扇子・宮鏡	なし
塗 裝	素木	飾 金 物 等	なし
絵 画	なし	材 質	檜、杉、栗
彫 刻	[向拝]轟股、東側表:竹、裏:桐、中央表:菊、裏:三つ巴に菱格子、西側表:松と藤、裏:桃と菱格子、軒回り破風板:若葉上向き [身舎]轟股、東:桐、中央:桃、西:杜若 [木鼻]頭貫木鼻:若葉が上向き、若葉が下向き [東側手鉄]菊、面高 [西側手鉄]桐、菊

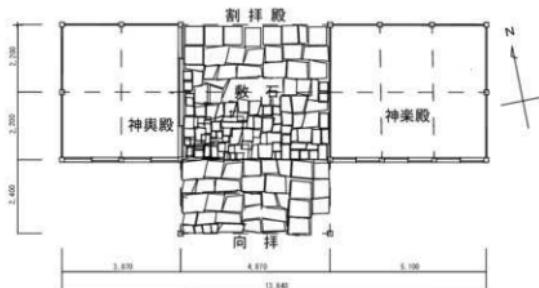
図85-3 平面図(割拌殿)

正面を南に向く7間の割拝殿である。正面3間唐破風向拝付の入母屋造、銅板葺、東に神楽殿、西に神輿殿があり、その中央に敷石の通路がある。基礎は切石の上、土台、軸部は身舎角柱を差鴨居、頭貫

で固め、台輪を廻らす。内部は東に神楽殿、西に神奥殿。中央に通路があり、天井は格天井。東西の拝殿の天井は竿縁天井である。向拝柱は地紋彫の角柱で水引虹梁には唐草絵様の彫刻が施されている。木鼻は正面が象、側面が獅子で、湾曲の強い海老虹梁には唐草絵様の彫刻が描かれ、身舎正面と繁ぐ。身舎正面の組物は拳鼻付出三斗で中備は板幕股である。この唐草絵様の彫刻などから、建造年代を18世

建造年代／根拠	18世紀後期～19世紀初期／建築様式	構造・形式	正面7間、側面2間、正面3間入母屋平入、正面に向拝3間軒唐破風付銅板葺
工 匠	不明	基 础	切石
軸 部	[身舎]柱角 [向拝柱]方柱	組 物	[身舎]拳鼻付出三ツ斗
中 備	[身舎]板、幕股(内外共)	軒	二軒繁垂木
妻 飾	猪目懸魚	柱 間 裝 置	[神楽殿]板戸
縁・高欄・脇障子	なし	床	[神楽殿]拭床張 [神奥殿]拭床張
天 井	[中央]格天井 [神楽殿]竿縁天井 [神奥殿]竿縁天井	須弥壇・扇子・宮殿	なし
塗 裝	[身舎]朱塗(丸桁、裏甲、茅負、胴木) [向拝]朱塗(向拝柱、飛燕垂木、化粧野地、唐破風天井) [向拝]朱塗(丸桁、裏甲、茅負、胴木) [向拝]朱塗(向拝柱、飛燕垂木、化粧野地、唐破風天井) [向拝]朱塗(丸桁、裏甲、茅負、胴木)	飾 金 物 等	なし
繪 画	格天井墨書き	材 質	檜、杉
影 刻	[外部]虹梁(唐草絵様)木鼻、板、幕股 [内部]差鴨居(唐草絵様)、板幕股 [向拝]唐破風鬼瓦通(鳥、松) [向拝柱]地紋 [水引虹梁]唐草絵様[海老虹梁]唐草絵様 [木鼻]象、獅子

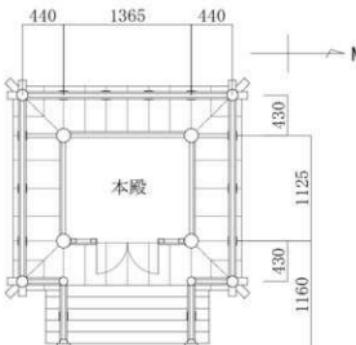
写86-2 平面図(本殿)

本殿 (図86-2、表86-2、写86-2～86-4)

覆屋の中にある本殿は一間社流造 (1.37m)、側面1間 (1.13m)、千鳥破風付、向拝1間、軒唐破

建造年代／根据	19世纪前期／建築様式	構造・形式	一間社流造(1.37m)、側面間(1.13m)、千鳥破風付、向拝1間、板葺
工 匠	不明	基 础	礎 基壇なし、基礎なし
軸 部	[身合]丸柱、水引虹梁、台輪 [向拝]角柱、水引虹梁、海老虹梁	組 物	[身合]木鼻(彫刻) [向拝]三手先
中 備	[身合]幕股 [向拝]幕股部分彫刻で埋まっている。	軒	二軒繁垂木
要 飾	[身合]蕉懸魚	柱 間 装 置	正面:棟唐戸、側面:横羽目板張
縁・高欄・脇障子	縁、大床(三方)、擬宝珠高欄、脇障子(彫刻)	床	板張り
天 井	桧板張り	須弥壇・扇子・宮鏡	なし
塗 装	朱塗、極彩色(彫刻板支輪、胴羽目彫刻)	飾 金 物 等	なし
繪 画	なし	材 質 檜	
彫 刻	[身合]台輪、長押(地紋彫)、支輪(紅葉・波浮彫)、木鼻(波)、幕股(鳥浮彫) [向拝]海老虹梁(龍に花 丸彫)、水引虹梁(梅浮彫)、手鍊(花、透し彫)、木鼻(正面:獅子、側面:象)、柱(地紋彫)、幕股(龍透し彫)

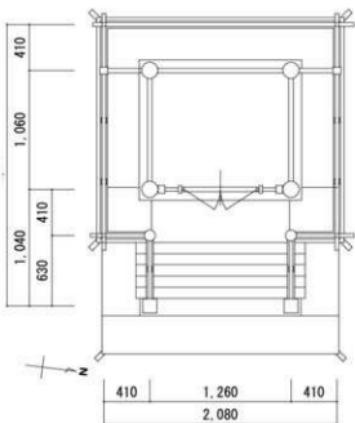
図87-2 平面図(本殿)

本殿(図87-2、表87-2、写87-2~87-7)

覆屋を兼ねた拝殿の奥に本殿はあり東面する。一間社流造板葺とし屋根正面に千鳥破風を付け、向拝は軒唐破風とする。

建造年代／根拠	寛政4年(1792)／棟札	構造・形式	一間社流造(1.26m)、側面1間(1.06m)、千鳥破風付、向拝1間、軒唐破風付、板葺
工 匠	[大工]松浦雅栄(寛政4年(1792)棟札)	基 础	切石基礎
軸 部	[身舎]丸柱、切目長押、内法長押 [向拝]角柱、水引虹梁、海老虹梁、手挾	組 物	[身舎]拳鼻付三手先 [向拝]連三斗
中 備	[身舎]幕股 [向拝]嵌込彫刻	軒	二軒繁垂木、彫刻板支輪
妻 飾	三重虹梁大瓶束、彫刻詰組	柱 間 装 置	正面棧唐戸
縁・高欄・脇障子	四方切目縁、跳高欄、登高欄、擬宝珠高欄、脇障子有、浜縁、浜床	床	板張
天 井	なし	須弥壇・扇子・宮殿	なし
塗 装	[身舎]素木(全体)極彩色(彫刻)、黒塗(垂木) [向拝]素木(全体)極彩色(彫刻)、黒塗(垂木)	飾 金 物 等	なし
繪 画	棧唐戸(絵模様)	材 質	檜、檜
彫 刻	[身舎]虹梁(唐草絵様、波に魚)、獅子鼻、尾垂木(龍)、妻虹梁上、支輪彫刻、幕股彫刻、長押(地紋彫)、脇障子(人物)、縁下四面(猿、幕股) [向拝]手挾(植物)、水引虹梁上(龍)、向拝柱(地紋彫)

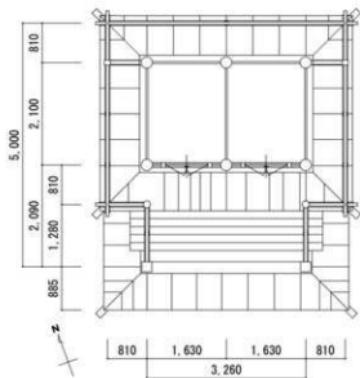
図89-2 平面図(本殿)

覆屋を兼ねた拝殿の奥に本殿はあり南面する。二間社流造柿葺とし屋根正面に千鳥破風を付け、向拝は軒唐破風とする。

屋根は柿葺で、軒は二軒繁垂木としている。向拝に二対の手挾を付ける。正側面及び背面の四方に大床を廻らし、脇障子を置く。組物は身舎を拳鼻付二手先、向拝を連三斗としている。身舎の中備は彫刻付の幕股で、水引虹梁の唐草絵様は浮彫の梅、海老虹梁は反りが少なく、装飾的な唐草絵様が彫られていく。

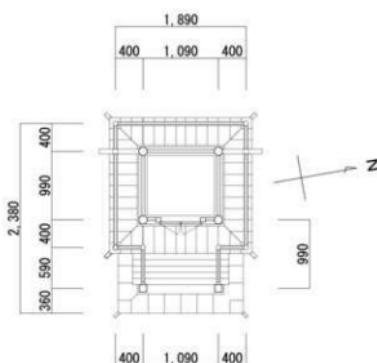
図90-3 平面図(近戸神社)

近戸神社 (図90-3、表90-4、写90-11～90-13)

江戸時代後期の天保5年(1834)二代善司(専司)に再建されたとされ(『大隅流の建築 柴宮長左衛門矩重伝』)、旧東村箕輪地区(下仁田町東村)から移転されたものとされる。規模は一間社流造、側面

1間で、正面千鳥破風付、向拝1間、軒唐破風付、銅板葺である。四方に擬宝珠高欄付の切目縁を廻らし、脇障子を建て、正面に三方切目縁の浜床、木階5級を付す。

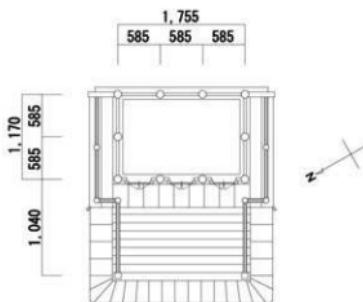
図94-2 平面図(本殿)

規模は身舎正面3間、側面2間、向拝1間、入母屋造、屋根は柿葺である。三方に組高欄付の切目縁を廻らし、脇障子を建て、正面に浜床、木階9級を付す。軸部は、身舎では切石礎石に丸柱を立てて切目長押、内法長押、頭貫で固め、向拝に角柱を立てて水引虹梁でつなぎ、身舎とは海老虹梁でつないでいる。

組物は、身舎および向拝は出三斗とし、中備は身

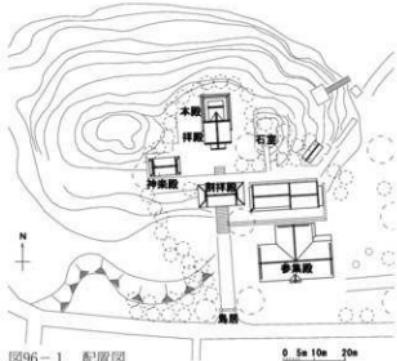
图96-1 配置図

甘楽町福島に位置し、国道254号線の大鳥居を南に進み右折する。境内は南側の道路に面し入口があり、鳥居を抜け石段を登り、前殿(割拝殿)を通り石段を登ると、拝殿・本殿へと連なる。本殿の南西に神楽殿、東に金毘羅宮、西に白狐奉安所、東北に辨天宮、安産の神、縁結びの神を祭る。また、彦狹島王の御陵と称する稻荷塚があり、入口は、縦

60cm、横75cm、入口より玄室まで約16m、玄室の幅2.4m、奥へ7.2m、高さ2.5m、となっている。周囲は樹木に覆われ、地域から鎮守の森として親しまれている。

位置・配置(図96-1、写96-1)

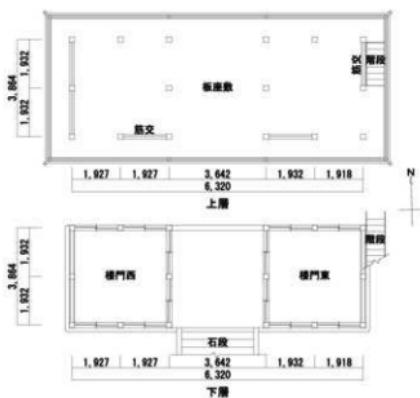
写真96-3 平面図(割拝殿)

割拝殿 (写真96-3、表96-4、写96-11~96-13)

境内の前殿屋根復元工事記念碑(1993)によれば、明治36年(1903)に茅葺を瓦屋根に葺替えたと地域の古老は伝えているが、その他の記述は見当たらぬ。天井画の落款、彫刻などの状況からして、江戸後期の建造と推定する。工匠については不明である。

規模は、正面5間、側面2間、入母屋造、2階建桟瓦葺、千鳥破風とする。基礎は自然石基礎で、軸部は下・上層共、方柱とし、組物は大斗肘木、上層に擬宝珠高欄を付けた切目縁を四方向に廻す。中備は大斗肘木、軒は二軒半繁垂木。妻飾は板張大瓶

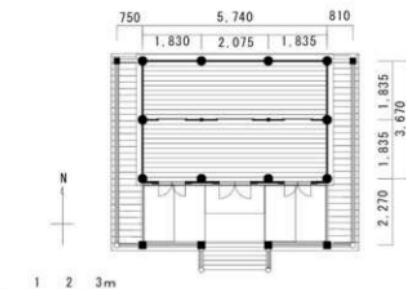
図97-2 平面図(本殿)

建造年代にかかる資料として延享2年(1745)、明和3年(1766)、文政5年(1822)、嘉永6年(1853)、年代不詳の棟札を残しているが、これらは屋根葺替、お祓い、修復に関するもので建造当初の物ではない。『県社榛名神社御由緒』によれば、当造構の建造は、寛永4年(1627)11月真田河内守の建立であるという。現時点ではそれを直接裏付ける資料がないことや、蟇股、象鼻、組物、唐草絵様など建築の各種の特徴から、建造年代を17世紀初期頃と推定する。壁面彫刻は後補とみられる。

拝殿、幣殿、祝詞殿と続き、階5段、本殿向拝、

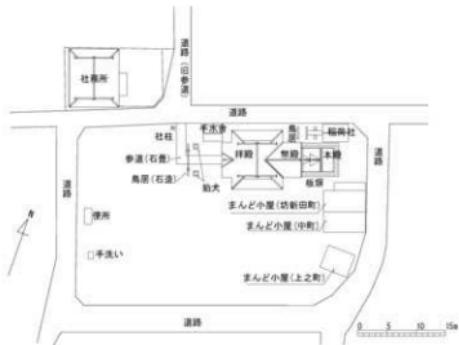
図98-1 配置図

沼田市内本町通り中町の信号を南に向かうとその正面の広場が須賀神社の境内である。境内は周りを道路に囲まれた敷地であり石柵を周囲に巡らしている。石製の神明鳥居を抜け、一対の狛犬、拝殿、幣殿、その他の建物は、本殿の北に稻荷社を祀った覆屋、南西に坊新田町・中町のまんど小屋、その南に上之町のまんど小屋が置かれている。また、拝殿の西には手水舎があり、西面と南面の角に休憩所、西面中央に便所が置かれている。本殿北側には市五郎

稻荷社が祀られている。境内南東部に石宮群が立ち並んでおり、境内末社14社、神明宮・松尾社・稻荷社・菅原社・大巳貴社・少彦名社・山祇社・櫛真智社・加茂社・猿田彦社等があったと中町町誌に記録されている。本殿裏に樹齢400年以上と推定される大ケヤキがあり、県指定天然記念物となっている。

位置・配置(図98-1、写98-1)

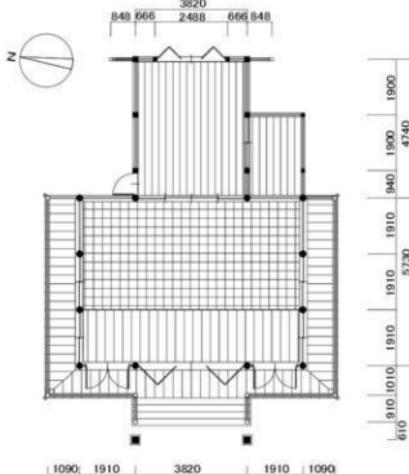
図98-3 平面図(拝殿・幣殿)

明治33年の図面に大工棟梁森山盛八、他副棟梁1名、脇棟梁3名が記されている。平成24年(2012)に漏水のため、屋根を瓦から銅板に葺き替えた。軒は身舎、向拝とも二軒繁垂木とし、向拝は唐破風とする。身舎柱は丸柱とし、向拝柱は角柱とする。妻飾に木連格子を配し、柱間装置に正面棧唐戸、側面舞良戸・落込、脇障子を配す。内部天井は一手出組格天井とし、床は床垫張となっている。全体的に素木仕上げであるが、向拝獅子頭の眼に金色の彩色がある。

向拝手引虹梁上に置く大斗出三斗積み重ねにて、唐破風の桁及び虹梁を受ける。向拝に組物、彫刻を集中させ、海老虹梁にて身舎に繋ぐ。身舎虹梁両脇には龍(正面右)、虎(正面左)の彫刻版が取り付けられている。獅子が持つ玉は籠彫である。正面棧

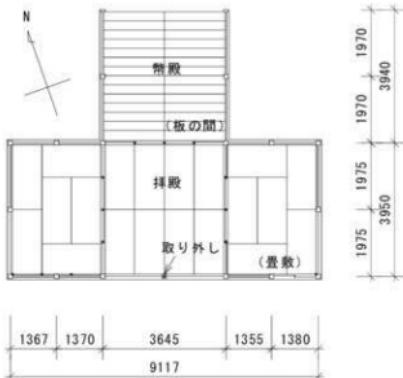
図99-3 平面図(幣殿・拝殿)

建造年代を直接示す資料は残されていないが、遺構内に残る祈祷札絵馬の年代、葦戸、舟肘木を用い

拝殿 (図99-3、表99-3、写99-8～99-10)

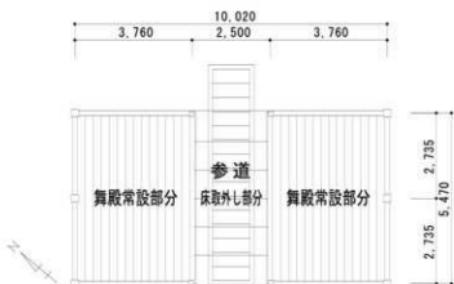
図106-2 平面図(舞殿)

舞殿の建造年は定かでないが、下古語父区有文書に弘化4年(1847)10

月の「屋根葺替 莖縛割当表」があり、茅葺屋根は40年から50年の耐久性が考えられることから、少なくとも寛政年間(1789~1801)まで遡れると推定され

る(現地看板)。年代指標を欠くが土台がないことと、1間モジュールが6.2尺であることなどから、江戸末期の建造と推定する。

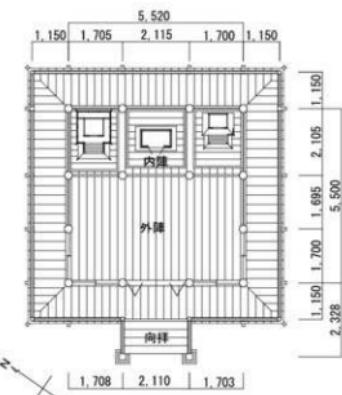
図110-2 平面図(社殿)

湯前薬師堂として建てられたお堂は、名主今井五兵衛の「万覚書」に「正徳5年(1715)薬師堂請負始め享保3年(1718)完成」とある。その後傷みがひどく改築し地元今井孝次氏保管の「募金帳」には、寛政10年(1798)村内湯治客に寄附を募り、享和4年

(1804)村外広く募金を募り、文化3年(1806)までの出納となっているが、様式から見ても現存の建物の建造年は19世紀初期と見る。村内の虚空蔵堂のお堂と造りは類似しており、正面3間侧面3間の南向き
