多度津町内遺跡発掘調査報告書3

# 盛土山古墳Ⅱ 宿地古墳

令和2年度香川県指定史跡「盛土山古墳」資料整理報告及び  
多度津町指定史跡「宿地古墳」測量調査報告

多度津町教育委員会

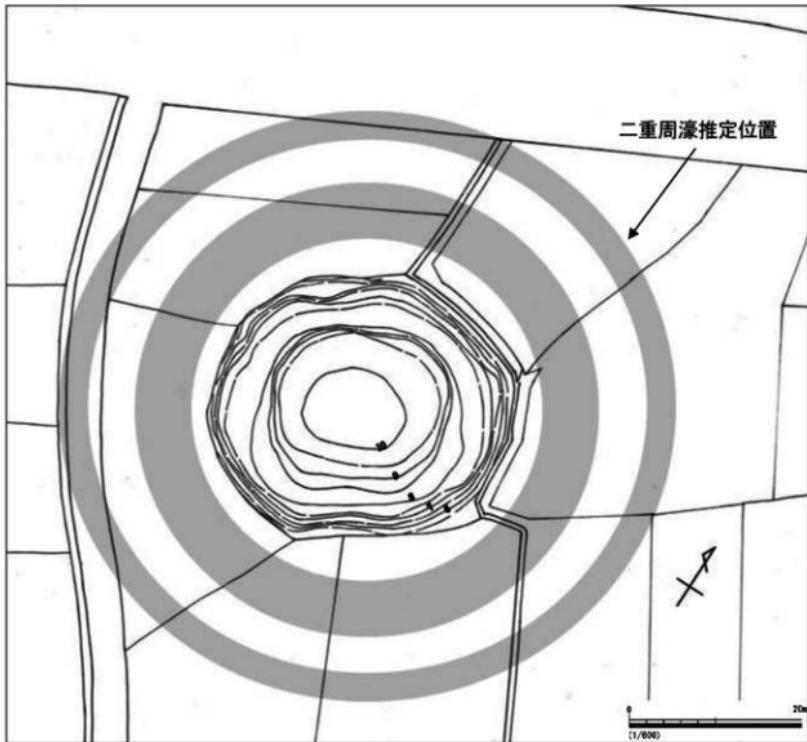
第4図 盛土山古墳墳丘測量図 (1/600)

墳丘規模は現況で墳丘直径約40m、二重周溝を含む最大範囲は約75mあり、香川県内で平野部に造られた最大級の円墳である。墳丘構造は二段築成。埋葬施設は箱式石棺ではないかと考えられる。過去の記録では円筒埴輪・形象埴輪(蓋形、器財)・鉄製品(鉄刀、鉄鎌)・須恵器・銅鏡・銅鈴・管玉・勾玉・トンボ玉などを出土している。中でも大正4年に出土した勾玉は長さ6.7cmの日本最大級のものとされている。またトンボ玉はいわゆるモザイク玉と呼ばれるタイプで、ペルシャなどからの輸入品であると考えられる。同様のものは仲多度郡まんのう町にある安造田東3号墳からも出土しており、これらはこの地域の有力者が独自に海外との交流を持っていたこと、あるいは海外との交流を持って

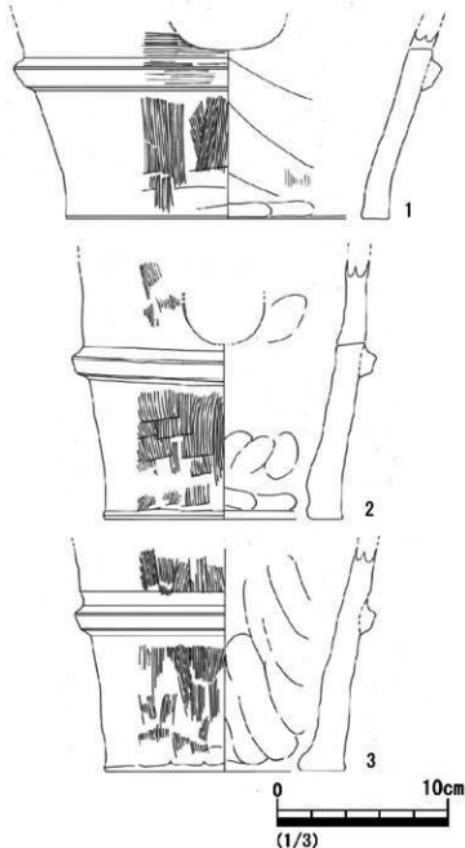
第5図 盛土山古墳出土遺物及び採集資料①(1/3)

る。胎土はいずれも1~2 mm台の長石を含み、また部位によって未確認になっている個体もあると考えられるが僅かに1~5 mm台の石英を含むものがある。確認できるものの中では口径は不明だが、胴部の突帯部の径は20.0~24.4 cm、底径は14.0~23.0 cmに復元される。すべてが盛土山古墳に由来する中期の円筒埴輪である。

最初に出土及び採集した円筒埴輪から見ていくと、1~3は表探資料（墳丘横の畑を掘り返した際に出土したもの）であるが、今回紹介する円筒埴輪の中でも残存状況が比較的良好なものである。それぞれ底部から、一段目の突帯およびその上部の胴部の一部まで確認できる。1に関しては底部からの立ち上がりが大きく外傾している。上部構造は残存状況から確認できないが、底部を除いて一段目の突帯から上部は緩やかに外傾した形状であった可能性が高い。突帯の断面形は矩形で、底部の外面調整は一次タテハケ、二次調整として底部形成に強くナデつけをしている。突帯上部の胴部は二次調整にB種ヨコハケがみられる。また内面調整は一部タテハケの痕跡が見られるが全体的には強くナデつけている。透孔は円形透かしの痕跡がみられる。また2と3の底部径がやや小型のもので、突帯は矩形、外面調整は一次タテハケ、二次ナデで、内面調整は一次ナデ、二次指オサエ。2については円形透かしも確認できる。4~7は底部で、4・6・7は二重周濠内側の周濠内の埋土出土のものである。4はやや内傾する形状で、外面調整にタテハケを有し、底部端に横にケズリを入れている。内面調整はナデのみである。5・6・7は外面調整にナナメハケを有し、内面調整はナデのみである。5・7ともに立ち上がりがやや外傾している。8~27は胴部である。特に径の図上復元が可能だったのは8~17である。9~17はほぼ地面とほぼ垂直に立ち上がっているが、それ以外はやや外傾する。特に8・14・15・16は比較的やや強めに外傾する。焼成がやや不良な土師質のものが多く、調整部分が不鮮明なのが多くみられた。8は矩形の突帯を境界に下部の胴部がやや強めに外傾する形状を呈している。若干ではあるが外部調整の一次タテハケが確認できる。9も調整部分は不鮮明ではあるが、突帯の形状は比較的きれいな台形状を呈している。10に関しては焼成も良好であり摩耗も比較的少なかったため、外面調整にBc種ヨコハケが確認できる。また突帯を張り付けるために強めにナデつけた痕跡も断面上から確認できた。11は突帯の形状がやや不整形な丸みを帯びた矩形である。12は矩形の突帯上部貼り付け面に強めのナデつけをしており、外面調整にヨコハケの痕跡が見られる。内面調整はナナメハケとナデである。13はやや強めに突帯上面をナデつけた痕跡のある矩形の突帯を有する。外面調整は摩耗が激しいため確認できないが、内面調整はナデである。14は矩形突帯に外面調整は一次ヨコハケ、二次ナデ、内面調整はナデである。先に14はやや強めに外傾していると述べたが突帯の上部でやや直上に持ち直す傾向がある。15は矩形の突帯で、外面調整はほぼヨコハケと言えるほど倒れ込んだナナメハケを有する。内面調整はナデである。16は矩形の突帯に、外面調整は一次Bc種ヨコハケ、二次ナデ、内面調整はナデである。17は突帯形状が幅の薄い矩形である。外面調整は一次ナナメハケ、二次ヨコハケである。内面調整はナデである。この17だけはほかの反転復元可能であったものと比べても種々の特徴から明らかにその形状は異なっている。18~26は小片であるため、胴部の復元是不可能であったが、比較的突帯形状や調整の確認できるものを図化した。18はM字形の突帯、19は幅の薄い矩形の突帯であり、18・19ともに比較的器壁が薄い個体である。20は矩形の突帯で、外面調整は一次ナナメハケ、二次B種（おそらくBc）ヨコハケ、内面調整はナデである。21は矩形突帯、内外面とも調整はナデのみ確認できる。22は矩形突帯で外面調整はナデのみ確認できたが、内面調整はヨコハケとナデを有している。23は台形突帯を有している。24・25は矩形突帯、調整は摩耗に寄り内外共に不明で

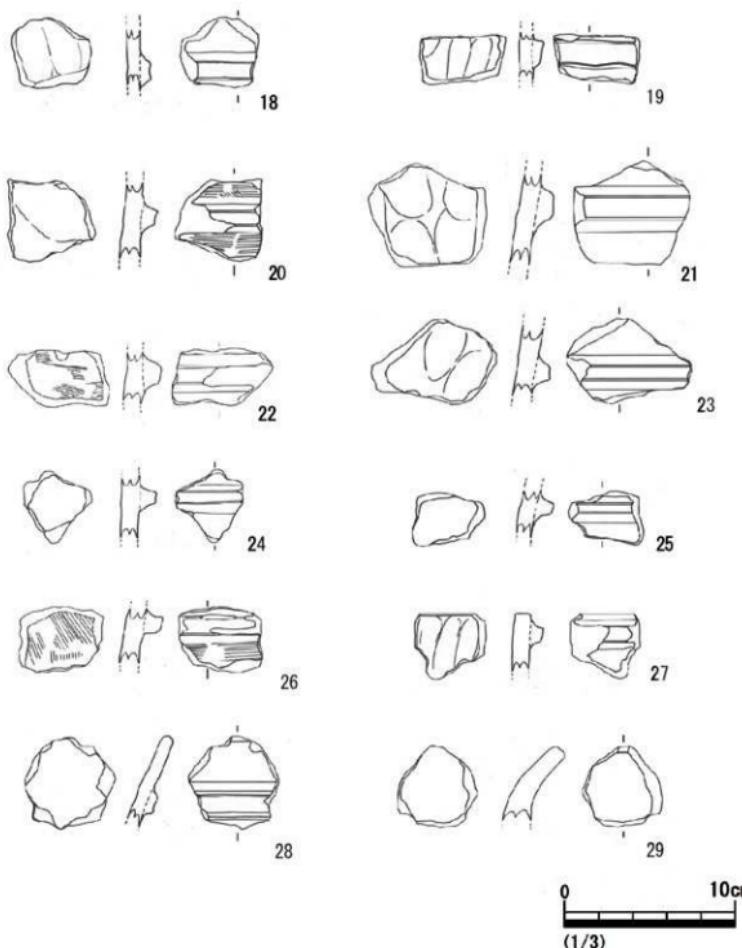
第7図 盛土山古墳出土遺物及び採集資料 ③ (1/3)

ある。26は不整形な矩形の突帶で外側調整はヨコハケ、内側調整はナナメハケを有する。27は矩形突帶、突帶より上段に透孔の一部が確認できる。ただし小片であるため透孔の形状は不明である。調整は内面のナデのみ確認できる。28・29は口縁部である。28は外傾するが反りのない形状をしている。最上段の突帶が残っており、その形状はM字形である。また器壁は比較的薄い。29は外反する形状の口縁部である。

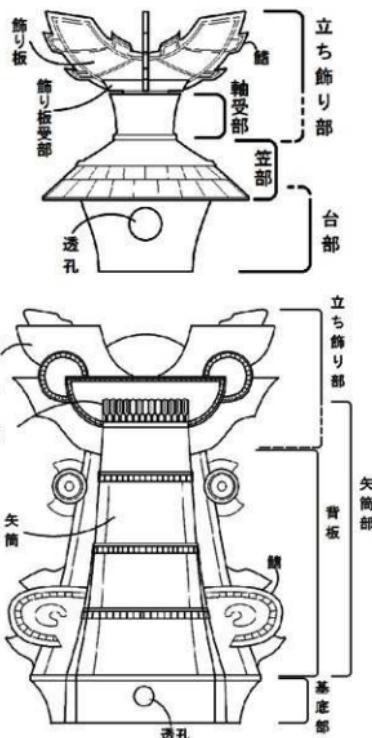
第9図 形象埴輪模式図各部名称

円筒埴輪以外の埴輪については確認できるだけで4点出土している。いずれも元位置ではなく墳丘周辺の包含層出土の為、30は壺形埴輪の底部と考えられる。底部形状は平底で、調整は内部のナデ以外は風化が激しいため不明である。31~33は平成10年度調査報告にも掲載されたものだが、再実測の上、再掲する。31と32は蓋形埴輪（第8図）とされており、31は飾板部の一部で、装飾部の線刻が確認できる。32は飾り板受部にあたるとされている。内面調整にB種ヨコハケが見られる。33は器財形埴輪とされている。小片であるため器財でもどのような形、どの部分にあたるかの判断は難しかったため、平成10年調査報告でも器財とだけ表記されている。今回は若干検討したいので観察してみると、直弧文状の線刻が確認され、板状の構造から、推定するならば鞍形埴輪の矢筒部に張り付く背板の鰐の一部ではないかと考えられる（第8図）。

蓋形埴輪（上）鞍形埴輪（下）

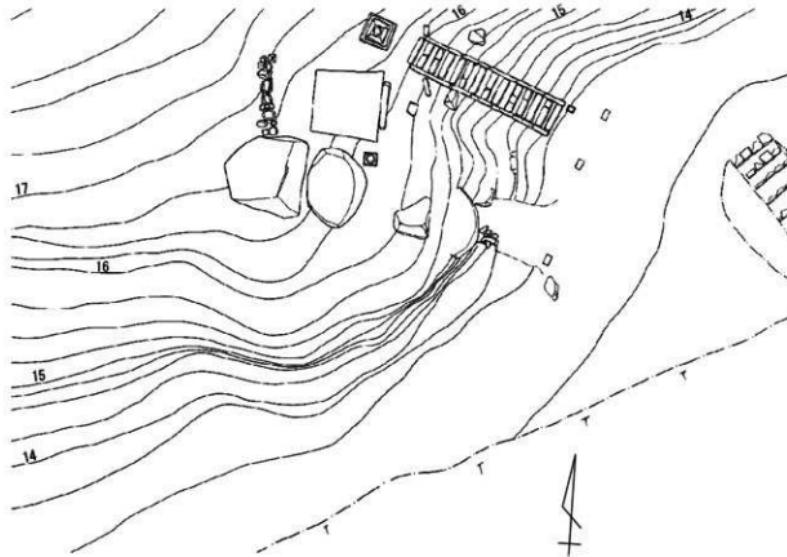
第11図 宿地古墳墳丘測量図 (1/150)

その結果、墳丘の法量は現況では直径13.5m、残存高は露頭している天井石まで入れると3.95mを測る。

また墳頂部は石室の天井石を露頭しており、周辺の盛土は流出している。墳丘に関しては丘陵部の地形を利用しているため、地山を成形して上部が盛土となっていると考えられるが、今回は墳丘部にトレーナーはいっていないため、詳細は不明である。石室天井石が露頭していることから、それを覆った盛土の範囲を想定すると、本来の墳丘規模は、直径 20m 超はあったのではないかと考えられる。そのほか外表施設に関しては、現状では未確認で、墳丘周囲の周濠などの施設の有無も不明である。

この古墳は昭和43年に町指定史跡になっている。しかし、史跡に指定するにあたっての、測量図などではなく、埋葬施設が横穴式石室で、その残存状況が比較的良好であるということ以外は、その内容は明らかになっていない。そのため今回現状での墳丘測量（第11図）と三次元レーザー計測を行った。

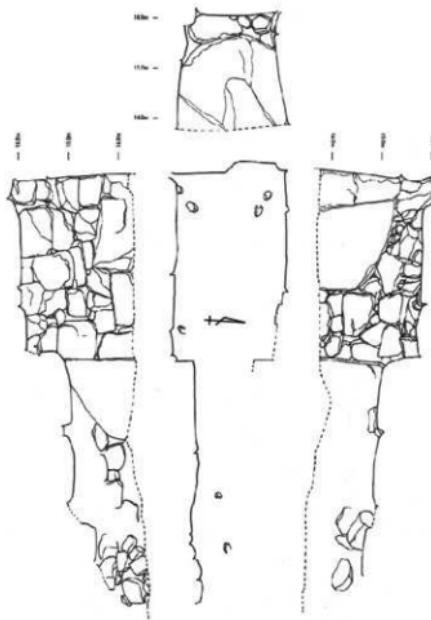
第 12 図 宿地古墳横穴式石室トレース図 (1/100)

埋葬施設は両袖式の横穴式石室である。石室の主軸方向は東西で、開口方向はほぼ真東を向いている（第12図）。羨道については羨門部消失、さらに側壁の石材が抜き取られていた。羨道部の流入土を一部除去してみたところ、石材が抜け落ち、盛土の版築状の断面が覗いた。ここで抜き取られた石材は斜面の土圧によって、羨道が歪んだ際に落ち込んだのかもしれない。抜き取られた石材に関しては、少なくとも3石は宿地神社の施設の一部（石室開口部前と神社石段横）として利用している。また羨道部には元位置を保ってはいないが 10 cm台の閉塞石に利用した石材が一部残存している。玄室部分に関しては抜き取り、流出等ではなく、土圧によって左側壁の一部が崩れかけているがほぼ完存している。

石室の法量は残存長約 8.06m、石室の内法は、玄室の高さが 2.33m、長さが最大で 3.9m、幅は奥壁側 2.2m・中央部 2.23m・玄門部 2.12m、玄室面積は土圧によって左側壁部がゆがんでいる現状での面積は 10.9 m<sup>2</sup> である。また羨道の高さ 1.27m は、残存長 4.16m、羨道幅に関しては、埋没しているため全体は確認できないが、確認できる最大幅は羨道最奥部の玄門部で 1.22m を測るため、断面形がほぼ正方形の羨道であるといえる。

石室の構造は、奥壁は2段積みで、下段は少なくとも高さ 1.9m、幅 1.9m の鏡石である。上段は大きなものでは高さ 0.5m、幅 1.15m が 1 石あり、他は天井石との間を埋める程度の 0.3m 程度の石材を並べている。側壁については左右共に明確な目地が通っているものではなく、玄室左側壁は奥壁側の大型石材に沿う形で奥壁側が 2 段、羨道に向かって 4 段積みになる。奥壁側の石材については現状 3 石に見えるが、大型の石が土圧や天井石からの荷重によって 3 石に割れている。そのため元々の大きさは高さ 1.55m、幅 2.5m 以上の非常に大きな石材を使用している。また羨道側の側壁も下段から 2 段目までの石材も 0.5~0.8m 台の比較的大きく、サイズも比較的統一された石材を使用している。ただし羨道側の石材は土圧によって内部に倒れ込んでいるため、本来の玄室幅はもう少し広くなると考えられる。玄室右側壁は床面に接する直方体状の大型石材 2 石（高さ 0.72m、幅 1.9m の石材と、高さ 0.42m、幅 1.05m）から乱積みのような状況になっている。そのため上部の石材に関しては 0.3 ~1.0m の様々な大きさの石材を組み合わせて積み上げている。羨道左側壁は土圧によって崩れ、多くの石材が抜き取られ、埋没しているが、玄門部に少なくとも高さ 1.27m の大型の石材を置いている。そこから羨門に向けては 0.15~0.35m 台の裏込めの石材が少し露頭している。羨道右側壁も左側壁と

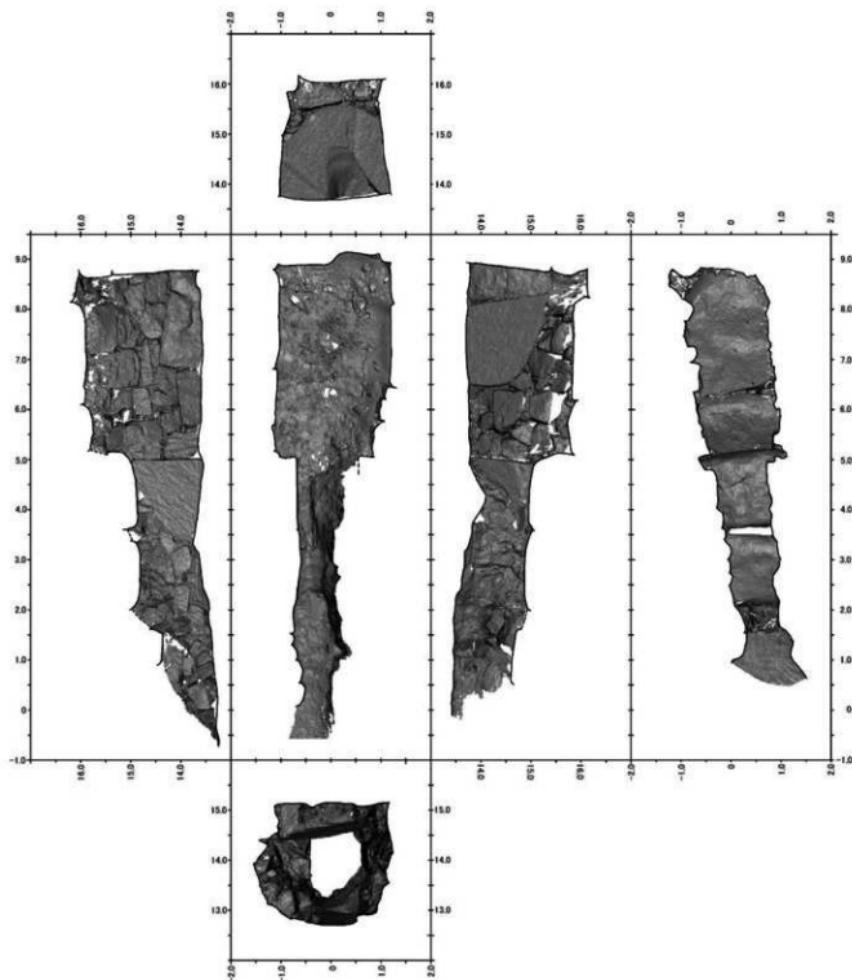
第13図 宿地古墳横穴式石室レーザー測量画像 (1/100)

今回は石室の内容を正確に把握するために石室の三次元レーザー計測（第13図）を行った。

同様に玄門部に少なくとも高さ 1.36m、幅 1.76m の大型の石材を置いている。開口部に向けてはこれも土圧によって押し出された天井石が南側に倒れ込んでおり、現況ではかなり乱雑な積み方になっている。羨道開口部周辺の側壁石積は後世に積みなおされたと考えた方がよい。左右共に積み方等は不確かだが、少なくとも 2 段以上の石材が積まれており、0.3~0.55m 台の石材を使用している。天井石に関しては埋没している部分が多いため正確な法量は分からぬが、石室全体を通して石材が 5 石並び、玄室には奥壁側から縦 2.9m、横 2.7m の大型の石材と、縦 1.7m、横 2.3m の石材が並び、羨道側には玄室側から幅 1.5m、幅 1.63m、幅 1.1m の 3 石が並ぶ。玄室の天井の構造はレベルを揃えた平天井である。また東端の石材は土圧による左前面にずれ込んでいる。

羨道側壁に明確な玄門立柱は設置されず、袖部に大型の石材を置いて、玄室と羨道を区画化している。なおこの大型の石材は左右側壁双方に置かれしており、元々は同一の石材だったものを分割加工して、両サイドに並べ置いたように見える。柱状の石材を使用せず、明確な玄門立柱を構築していないことは大野原古墳群系統の巨石墳群とは性格を異にする。場合によって高松市の古宮古墳や丸亀市飯山の青の山 7 号墳のように四国北岸の対岸に展開する吉備系の横穴石室の要素を含んでいるようにも見える。また羨道側壁のうち左側壁は玄室に設置された大型の石材以外は抜き取られている。羨道右

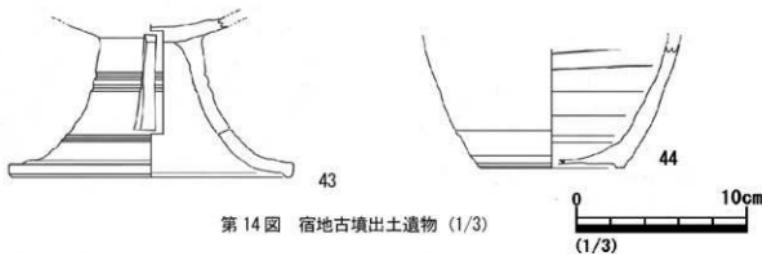
第14図 宿地古墳出土遺物(1/3)

今回の調査は測量調査が主であるため、遺物は過去の採集資料である。注記によると1967年に採取されたものが、図化されずにいたため、それらを紹介する。43は長脚2段の高杯の脚部である。脚部に施文としてヘラ描沈線が見られ、方形の透孔が2カ所施されている。表面には焼成時の自然釉の付着が見られる。頭部が比較的太く、長脚2段としたが、かなり低脚化している。

おそらくはTK209併行期の所産であると考えられ、その中でも早い段階7世紀の第一四半期頃のものではないかと考えられる。44は壺で高台付きの体部から底部周辺部分である、上部構造が分からぬため、どのような壺の種類かは判断できない。特徴としては底部に焼成後穿孔が見られる。また調整はナデのみが確認でき、その他の調整は見られない。高台付であることなど、おそらくは43と同段階の所産でないかと考えられる。ただしこれらは出土位置が不詳のため、初葬時の副葬品か追葬時のものかは判断できない。その他石室内の副葬品に関しては先述した石室の床面の状況から、おそらく盗掘によってほとんど残ってはいないと考えられる。現状での遺物残存の可能性は、追葬によって挿き出された副葬品が、羨道の床面にあるのではと考えられ、今後の調査によって出土する可能性を提示するに留まる。

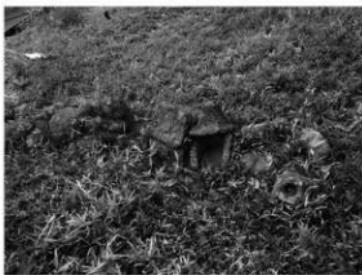
写真1 中世～近世にかけての石造物の部品

これらのお他に、墳丘外には中世以降の土師器片や墳丘上の宿地神社の関係で、近世(幕末中心)や近代以降の瓦が点在している。また宿地神社社殿周辺の宿地古墳墳丘上には、周辺から集められた中世から近世に造られた石造物が置かれている。社殿裏には中世から近世にかけての石造物の部品(写真1)が並べられており、社殿北側には元治元年造の金毘羅燈籠(写真2)、社殿南側には宝珠と中台と竿部のみになった石灯籠(写真3)が据え置かれている。なお石造物の部品と金毘羅燈籠の笠部と基壇、石灯籠の宝珠と中台には天霧石が使用されている。また社殿まで続く石段も天霧石である。これらは町内において中世から近世にかけて地元の天霧石を多用していることがうかがえる資料である。

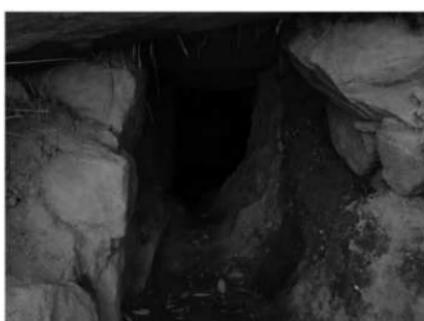
図版 3-5 石室（羨道から玄室を望む）

側壁は玄室近くの大型の石材から0.8mまでは多少は土圧によって歪んでいるが、0.3m台の石材が積み上げているため、ほぼ元位置を保っている。それより開口部側に向かっては一見石材が積まれてはいるものの、積み上げ方が相当乱れており、土圧によって一旦崩れたものを後世に積みなおしていると考えられる。また羨道部の石材の多くが埋没あるいは抜き取られており、図化できていない。周辺住民からの聞き取りにより、昭和中期頃まで、古墳の開口部にドアが設置されていたそうで、羨道の開口部周辺はかなりの改変が加えられているようである。また羨道床面には元位置は保っていないと考えられるが、羨道中ほどの位置に20cm台の円縫があり、閉塞石の一部と考えられる。また非常に硬く固められた花崗土が一部に被覆しており、閉塞土の痕跡も見られる。玄室床面に関しては掘削を行っていないので、全容は明らかではないが、一部露頭している石材を見てみると20cm程度の円縫を使用した礫床が敷かれていたようである。ただしそれぞれの石には高低差があり、盜掘やその他の改変によって玄室の礫床も元位置が保たれていないと考えられる。
