石見銀山遺跡発掘調査概要29

— 大谷地区・内藤家地点 —

2022年3月

島根県大田市教育委員会

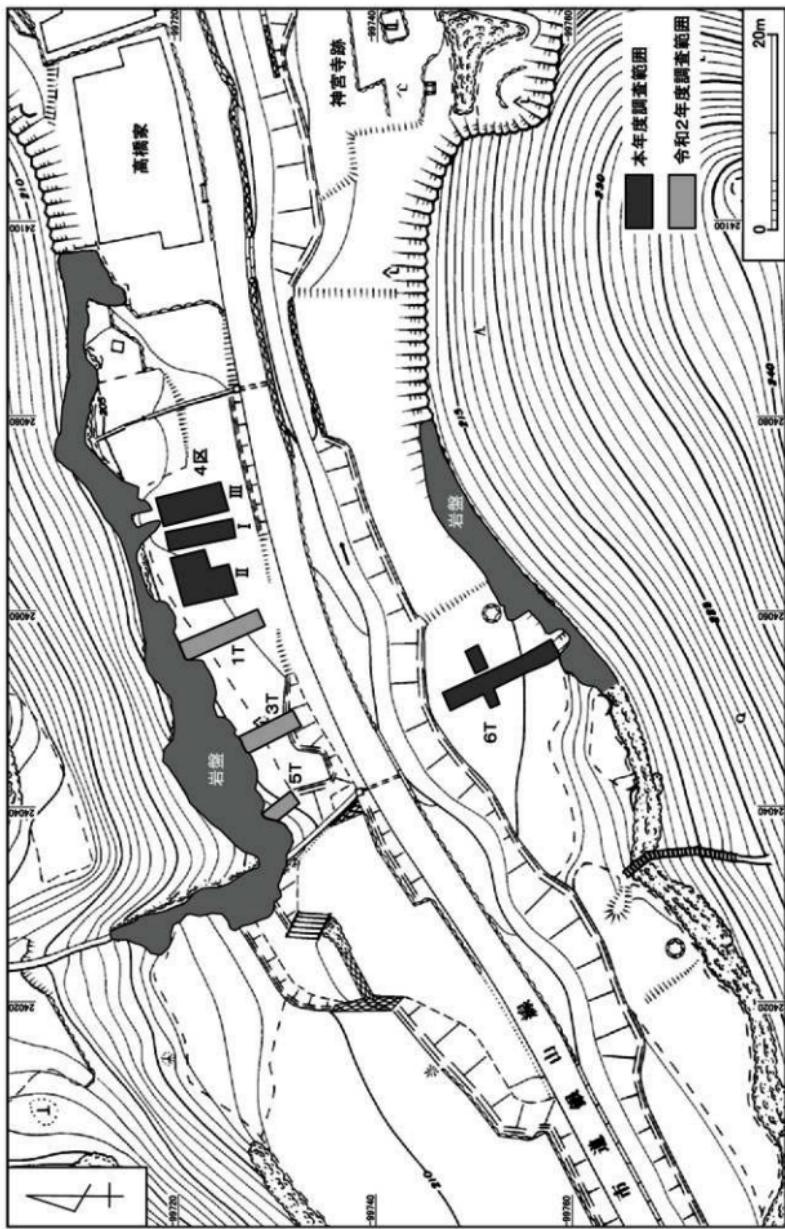
Fig. 3 大谷地区調査区配図 (S = 1 / 500)

令和3（2021）年度は、令和2（2020）年度の調査成果を元に、4トレンチを中心としてその東西に調査区を新たに設定し、一帯を4区として発掘調査を実施した。4区の各区画の呼称は、旧4トレンチを4-I区、4-II区の西側区画を4-II区、4-III区の東側区画を4-IV区とした。さらに、銀山川の南側の平坦地には6トレンチを設定して調査を実施した。

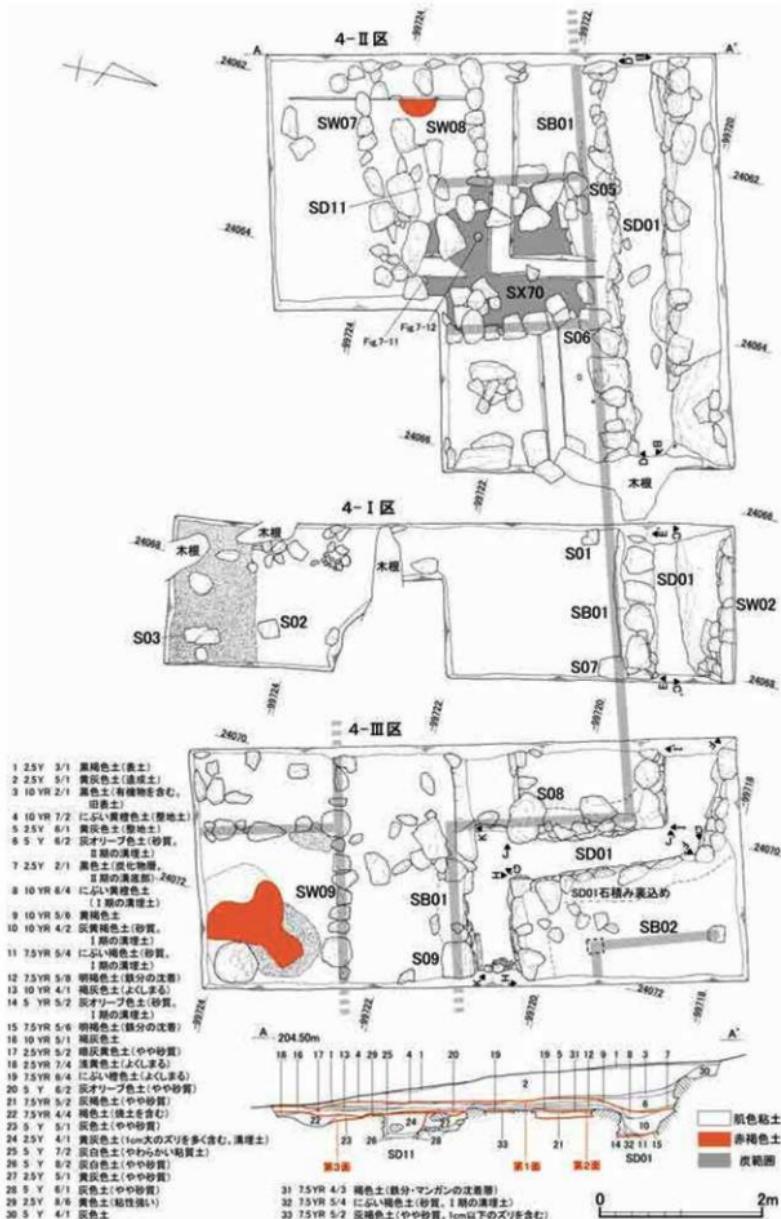
Fig. 4 大谷地区 4 区平面図・土層断面図 ($S = 1 / 60$)

第1面はFig.4の4・5層上面で、出土遺物より幕末から明治頃とみられる。第1面における

第2面は19層・20層上面で、SB01・SD01が構築された後、SD01の一部が埋められて再整地が行われるまでの時期である。

ため、続きは確認できなかった。本区画においては S D O 1 の平面形が複雑であるため、石積の状況は、Fig. 4 に示した見通しを表すアルファベット順に、岩盤側は F - F' ~ H - H' の順、平坦地側は I - I' ~ K - K' の順で報告する。

F - F' は、4 - III 区西壁から約 12 m で、底部と西半部は岩盤を利用している。天端石は流失しており、現状での標高は 203.50 m である。また、土留めの石列の石が上部に乗っている。積石には 20 cm 程度の石を使用している。底面の標高は西端部が 202.90 m、東端部が 202.75 m である。F - F' の東端部から 90° 南に屈曲して G - G' につながる。G - G' は長さ約 225 m で、南端部以外は天端が良く残っており、標高は北端部が 203.50 m、

南端部が 203.48 m である。積石には、下半部は幅 30 ~ 50 cm、高さ 20 ~ 30 cm の石を、上半部は幅 25 cm 程度の石を使用している。また、天端には積石が露出している箇所もあるが、大部分は粘土で固めている。底面の標高は、北端部が 202.80 m、南端部が 202.70 m と、わずかに南へ傾斜している。南端部で東に 90° 屈曲して H - H' へつながる。H - H' は西端部から東に 1.25 m まで確認したが、さらに東に続いている。この範囲では天端がほとんどとなっており、東端の 1 つのみが残っていた。積石には主に幅 40 ~ 60 cm 程度の石を使用しており、隙間に 20 cm 程度の石を詰めている。底面の標高は 202.64 m である。

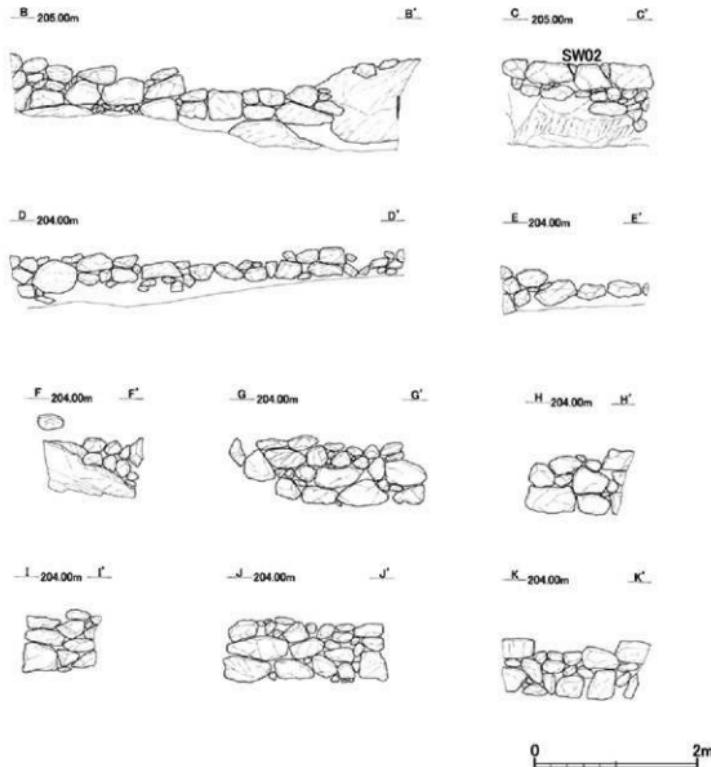
Fig. 5 大谷地区 4 区 S D O 1 石積立面図 ($S = 1 / 60$)

SD01は、4-I～III区で検出された溝跡で、南面と北面が割石積による石組、底部が白色粘土の2面水路である。昨年度の調査では、1トレンチ北部で一部が検出されていたが、本年度の調査によって4区全域までは伸びることが確認された。検出された範囲での幅は、西部（4-II区）では天端で70～80cm、東部（4-III区）では40～60cmである。1トレンチでは、南面の天端の一部で、SB01の礎石とみられる石（S04）が確認されていたこともあり、平坦地の建物に伴う排水溝として報告していた。また、SD01は、水を銀山川へ向けて排水するために本地區の地割に沿って4-II区付近で南側に屈曲する可能性も考慮されていたが、本年度の調査範囲では南側へは屈曲せず、さらに東方向へ伸びることが確認された。以下、4区におけるSD01の調査成果について、西側から4-II区、4-I区、4-III区の順に報告する。

4-II区では区画の北部に位置し、南面は石積が区画の西端から東端まで続いているが、北面では西端から約1mの位置で岩盤に接している。石積と岩盤とが接する位置から東の部分は、岩盤を垂直方向に加工して溝の北面としている。また、北面の石垣は南面の石垣天端面より約90cm高く積まれている。そのため、本区画におけるSD

01北面の石積部分は、SD01の北面石積であるとともに、本区画の北側平坦面の土留としても機能している。また、北面では岩盤上に石を積んでいる箇所も確認できた。

積石は南北で様相がやや異なっており、北面は幅35～50cm、高さ20～35cmと幅広の石と、一方で10～20cm程度の石を使用している。南面には、一部に50cmを超える石があるが、ほとんどは幅30cm以下、高さ20cm以下の石を用いている。天端は、南面側では概ね残っていたが、北面側では西部の一部に残るのみでほとんど崩落していた。天端の標高は、北面の西端で203.65m、南面は西端で203.70m、東端で203.58mである。底面の標高は、西端が203.76m、東端が203.37mで、1トレンチと同じく西から東に向かって水が流れる構造になっている。また、1トレンチのSD01南面上で確認していたS04と同様、SB01の礎石の可能性のある石が、本区画でもSD01南面上で2点確認された。（S05・S06）。なお、同様の石は4-I区・III区でも確認されている（S07～S09）。

4-I区でも4-II区と同じく区画の北部に位置し、西端から東端まで続いている。北面側は岩盤の上に20cm程度の礎を積み上げ、その上に幅約30～50cm、高さ約20～30cmのやや横長の石を置いて天端としている（SW02）。天端の標高は、西端が204.50m、東端が204.45mで、4-II区の東端部の天端とはほぼ同じである。この部分の石積は他の箇所とは様相が異なり、石材が立てて設置されていることから、他のSD01の石積に後出すると考えられ、後世に増し積みされたと推定される。溝の底面は、203.48～203.45mで、本区画においてはほぼ平坦になっている。南面側は上部の石材が抜き取られており、基底石のみが残存していた。

ある。東端部の天端石はなくなっているが、本来はこの位置に S B 0 1 の礎石があった可能性も考慮される。天端の標高は西端部で 203.50 m、底面の標高は東端部では 202.83 m、西端部では 202.92 m であった。I - I' の東端部から 90° 南に屈曲して J - J' につながる。J - J' は、長さ約 2.0 m で、全体に遺存状態が良好である。積石は、幅約 35 ~ 75 cm・高さ約 15 ~ 30 cm の石の隙間に、幅 20 cm 未満の石を埋めるように積み上げている。天端の標高は 203.50 ~ 203.45 m、底面の標高は約 202.70 m と、この範囲内ではほとんど傾いていない。南端部で東に 90° 屈曲して K - K' へつながる。K - K' は、約 1.8 m の範囲を確認した。天端は東端部と西端部のみ残っており、中央部はなくなっている。残存する天端石は上面が平らになっており、いずれも S B 0 1 の礎石となる可能性がある。天端の標高は、西端部が 203.28 m、東端部が 203.30 m である。底面の標高は、202.54 ~ 202.60 m である。

4 区で検出された S D 0 1 の全体を総括すると、平坦地側の天端と S D 0 1 底面の標高は、ともに 4 - II 区西端から 4 - III 区東端までの約 11.5 m の範囲で東方に約 30 cm 下がっているため、溝の機能としては西から東に向かって流すようになっている。なお、1 トレンチでは底面の標高が約 203.4 m と、4 区よりもやや高い。そのため、1 トレンチ以西からの水も 4 区の東側に向けて下っていくのではないかとも推察することができ、4 - III 区よりも東で南方の道方向に屈曲する可能性がある。

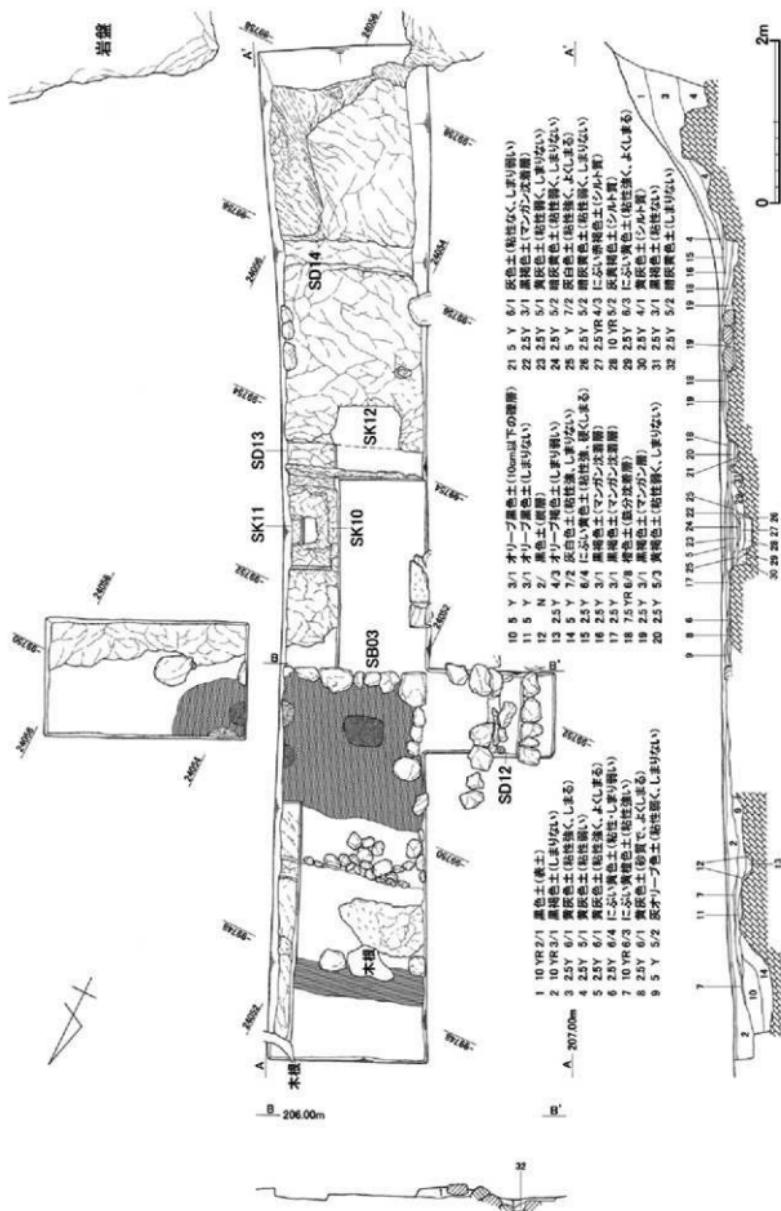
Fig. 6 大谷地区 6丁平面図・土層断面図 (S = 1 / 60)

6トレンチは、大谷地区の銀山川南岸側の平坦地に、南北12.6m、東西1.8mで設定した。本トレンチを設定した箇所には平坦部が広がっており、南部の岩盤が大きく崩れていますことから露頭掘りの痕跡である可能性が想定された。こうした現地の状況により、探査や土地利用について把握できることが期待されたため、発掘調査を実施した。

調査によって、建物跡S B 0 3 、溝跡S D 1 2 、岩盤を掘り込んだ溝や土坑(S D 1 3 · 1 4 、S K 1 0 ~ 1 2)などが検出された。なお、岩盤を加工した平坦面を埋めたのちにS B 0 3 を構築していることから、両者には時期差が認められる。

S B 0 3 は6トレンチの北半部で検出された建物跡である。全体を検出していらないものの、東西1間半、南北1間半で、1間あたりの幅が約2mの小規模な建物跡である。当初設定していた6トレンチの範囲から東へ延びることが確認できたため、S B 0 3 の南部付近を東に拡張した。その結果、拡張部では礎石が二基検出され、それより東側では礎石が検出されなかった。そのため、6尺5寸を1間とした場合、S B 0 3 の東西方向の規模は、1間半であったことが確認できた。

これらの礎石は、長軸が45~50cm程度の石を約1m(半間)間隔で並べ、それらの隙間に18~25cm程度の石を並べている。ただし、北部は南北の柱間が約1.5mと広くなっている上、15~20cm程度の礎石を並べている。南半と北半を区画する目的か、基礎となる岩盤の凹凸を埋めるためなどの理由が想定される。さらに、北半部と南半部では貼られている粘土の色が異なっている。これらより、S B 0 3 は北側に入り口などを設け、南半部を主に利用する建物であったと考えられる。

床面には粘土が貼られているほか、一部には被熱痕や炭化物の集積などが認められることから、土間面で直接作業を行っていたと判断される。そのため、S B 0 3は床のない簡易な建物であったとみられる。なお、検出された標高は、礎石の上面で約 205.16 mである。

SD 1 2は南北方向に流れる簡易な溝で、S B 0 1から約 1m 西側に所在する。分布調査の段階で一部が地表面に露出しており、排水と地割の役割を兼ねる溝と推定していた。調査により、長さ 10 ~ 30cm、高さ 20cm 程度の割石を並べた溝で、南の岩盤方向から北の銀山川方向に向けて水を流す構造になっていることが確認された。

SD 1 3は、幅約 30cm、深さ約 10cm の小規模な溝である。SD 1 4は、平坦面南端から北に約 2m に位置する。幅約 30cm、深さ約 5cm の浅い溝で、岩盤とは平行に延びる。検出された位置から、崖からの水が平坦部へと流入するのを防ぐための溝とも考えられる。ただし、現状では非常に浅く、十分にその機能を果たせたかは疑問が残る。

SK 1 0は、SD 1 3の北側に位置する矩形の掘り込みである。規模は西辺が約 70cm、深さ約 10cm で、遺構の東部がトレンチ外のため、全体を確認することはできなかった。SK 1 0の底部南辺には壁面に沿って幅 25cm、深さ 7cm の細い溝状の掘り込みがある。土層を観察すると、SK 1 0の埋土とは別の埋土（31 層）が流入していることから、この溝状遺構は SK 1 0 とは別の遺構と判断できる。また、SK 1 0の埋土（29 層）が本遺構の埋土を切っていることから、SK 1 0 に先行する遺構とみられる。SK 1 1は、SK 1 0 の中央部で検出された遺構である。SK 1 0と同じく 6 トレンチ内では一部のみが検出された。現状の平面形は矩形で、南北の長さは岩盤上辺で約 35cm である。東西方向は 30cm までは確認できたが、さらに東へ続いており、全体規模は確認できなかった。土層観察では、SK 1 0 が 29 層まで埋没した段階で上面から掘り込まれており、SK 1 0 に後出する遺構である。掘り込み上面からの深さは約 17cm である。SK 1 2 は SD 1 3 に南接する矩形の掘り込みである。南辺は約 70cm だが、北部は SD 1 3 によって切られており不明である。SK 1 0~1 2 は、いずれも水溜めなどの機能が推定されるが、周辺にユリカスや金属の沈殿などは確認できていない。

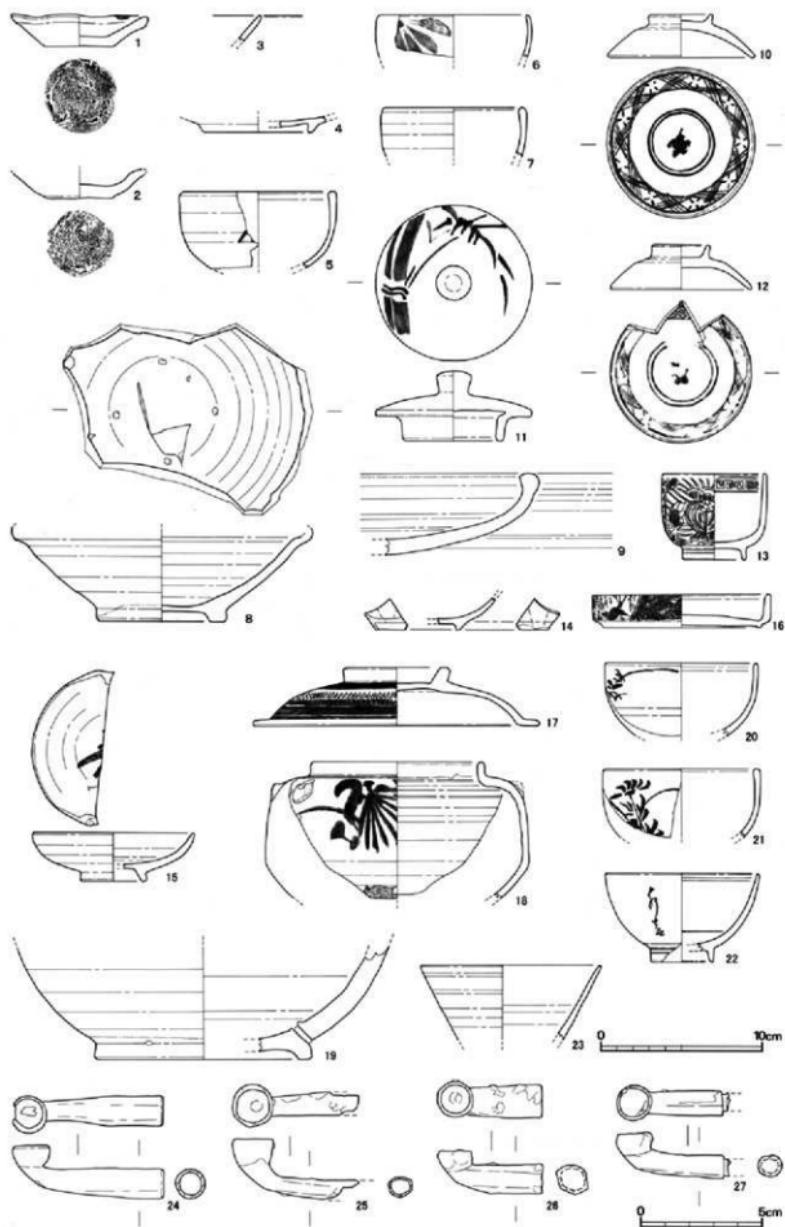
Fig. 7 大谷地区 4 区出土遺物実測図 I (S = 1/2 · 1/3)

1・2 は土師質土器の皿で、いずれも底面に糸切の痕跡がある。1 は 4-I Ⅲ区下層の遺構面上から、2 は 4-II Ⅲ区の遺構面上から出土した。3 は中国の青磁皿で、内面に一部釉薬がかかっていない箇所がある。4 は中国の白磁皿で、高台に砂が付着している。5~7 は肥前陶器の京焼風陶器碗である。6 の外縁部付近には花の上絵付がある。8・9 は石見焼の皿で、8 の見込みには胎土

目がある。10は肥前磁器で、外青磁碗の蓋である。内面には、口縁部付近に四方櫛文が、中央部に2条の圈線とコンニャク印判による五弁花文がある。11は肥前陶器で、陶胎染付の蓋である。外面に竹とみられる染付があり、内面は露胎である。12は肥前磁器で、10と同様の資料である。内外面とも被熱しており、釉薬が飛んでいる。13は肥前磁器の湯のみである。14是中国の青磁皿である。15は石見焼の皿で、見込みに鉄絵の「寿」とみられる文字の一部がある。同様の資料が昆布山谷地区第5地点でも出土している。16は、肥前磁器の段重で、外面には型紙摺りによる染付と、植物文の上絵付がある。上絵付は印判によるため、近代まで下る資料である。17は石見焼の蓋で、外面には刷毛目と飛鉢による文様がある。18は產地不明だが、内面と底部には釉薬がかかっていないことや、底部にススの付着が認められること、欠損しているが把手の痕跡があることなどから土瓶とみられる。19は肥前陶器である。内面に釉薬がかかっていないため、壺等の可能性がある。高台の脇に、焼成前に穿孔された直径3mm程度の小さな穴があり、水などが溜まらないようになっている。20・21はいずれも肥前陶器の碗で、外面に鉄絵がある。22は肥前磁器の碗である。外面には体部に「水音」とも読める染付の文字があり、高台付近に3条の圈線が、内面には口縁付近に2条、見込みに1条の圈線がある。23は肥前陶器で、鉢の可能性がある。24～27は銅製キセルの雁首である。いずれも脂返しが退化しており、首と火皿が直接つくタイプである。

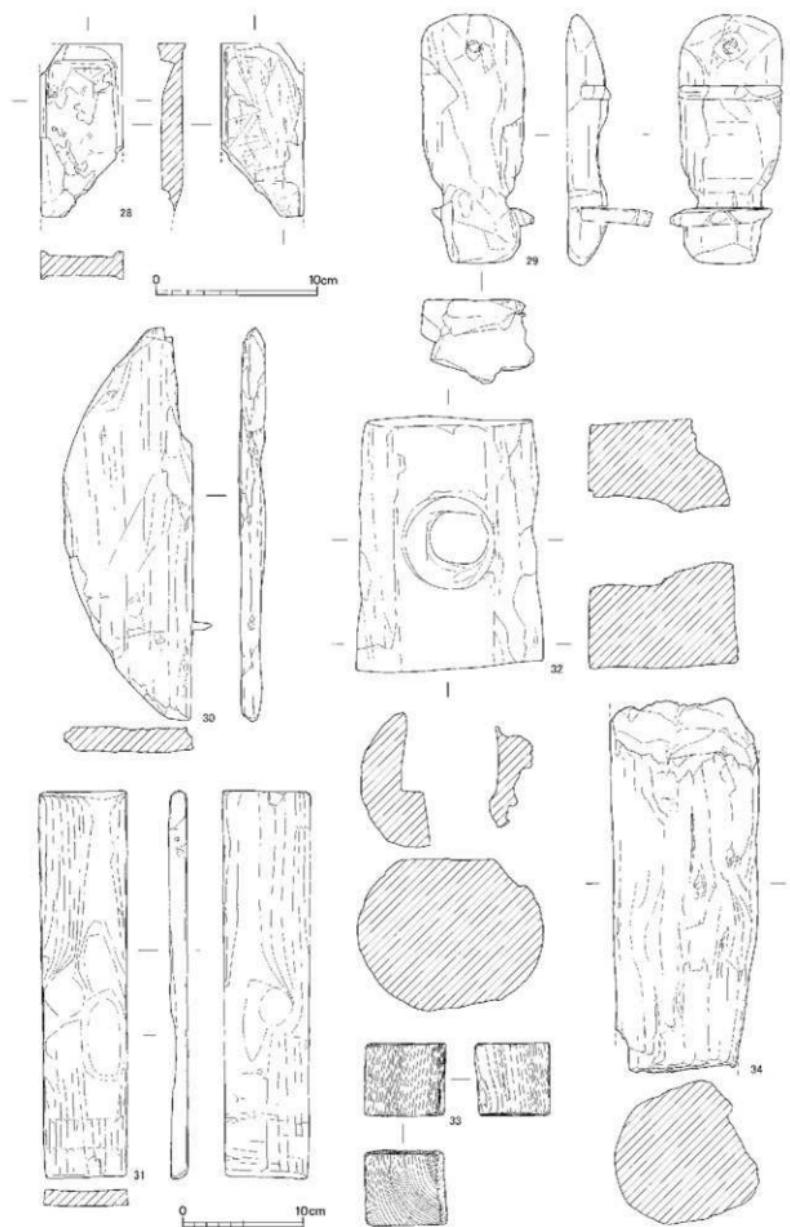
Fig. 8 大谷地区 4 区出土遺物実測図 II (S = 1 / 3 · 1 / 4)

28は凝灰岩製の硯で、暗赤褐色で緻密な石材を使用していることから赤間硯の可能性がある。擗面には墨が付着している。29は差歛下駄である。長さ20.4cmで、幅はつま先側が9.2cm、かかと側が約8cmである。差歛は前後とも残っているが、後側が比較的良好な遺存状態で、一部は歛先まで残っている。差歛は幅約1cm、高さ約5.5cmで、台から約4cm高くなっている。台の裏側は船底状に緩くカーブするように加工されている。30は半円形の板状に加工された木製品で、木桶の底板

である。側面に、板をつなぐための竹釘が一つ残っている。31は短冊形の板状に加工された木製品で、縱方向にわずかに反って丸みを帯びていることや、側面に釘跡があり、底板の痕跡が残ることから、桶の側板とみられる。32は太さ12～15cm程度の丸太を長さ21cmに切り、中央に円形の穴が空いた木製品である。穴の径は前後で異なっており、大きい方が約7.5cm、小さい方が約5cmで、穴同士が接する部分で段状になっている。太さの異なる竹などを、穴の両側から差し込んでつなぐための継手の可能性がある。33は一辺が6cm程度の立方体に加工された木材である。四角く加工したのみで穴や凹みなどではなく、目的・用途は不明である。34は柱材の一部とみられる。丸太の皮をはぎ、節は切除しているものの、大きく製材・加工はしていない。底面に切断痕が残っており、柱の根本部分と思われる。

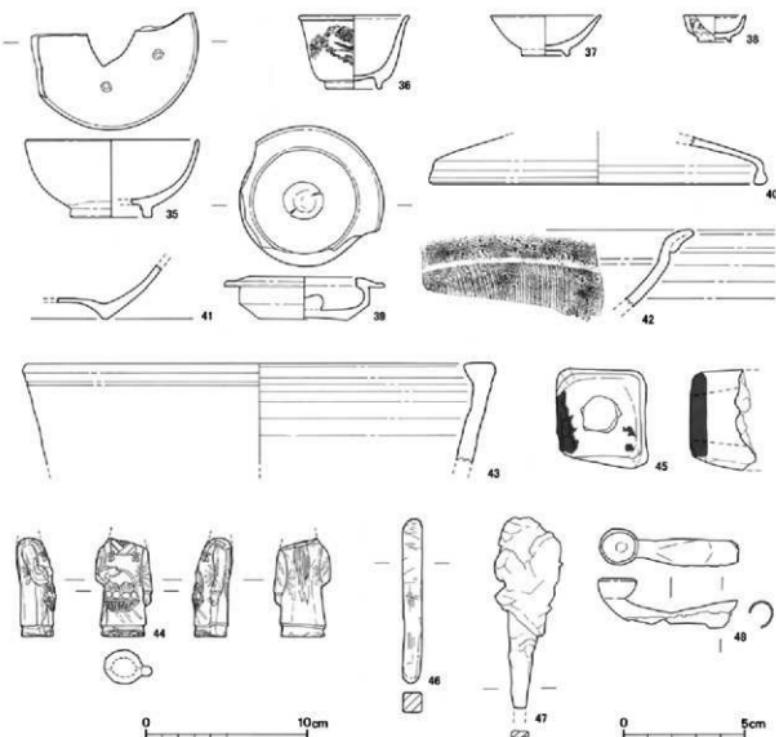
Fig. 9 大谷地区 6 T 出土遺物実測図 (S = 1 / 2 · 1 / 3)

35は石見焼の碗で、見込みに胎土目がある。36・37は瀬戸の新製焼である。36は湯のみで、外面には印判による松と鶴の文様がある。37は壺である。38は小壺で、瀬戸の新製焼の可能性があるが、十分に判別できない。外面に印判による唐草と「都」の文様がある。39・40はいずれも石見焼の蓋である。41は產地不明だが、体部外面及び底部にススが付着していることから鍋とみられる。42はすり鉢である。スリ目の上部をナデ消していない特徴は、山口県の須佐焼と共通しているが、胎土が異なる。口縁部にススが付着している。43は土師質土器の火鉢である。44は磁器製の人形である。首を欠損しているが、着物は割烹着のような格好で、右手には果物の入ったかごを持っている。瀬戸の新製焼の可能性がある。45は羽口で、口の付近に付着物があるほか、被熱によってごく一部に自然釉が出ている。46は細長い方柱状の蠅石で、両端部が使用によって摩耗している。47は方錐状の鉄製品で、和釘の可能性がある。48は銅製キセルの雁首で、脂返しが退化し、首と火皿が直接つくタイプである。

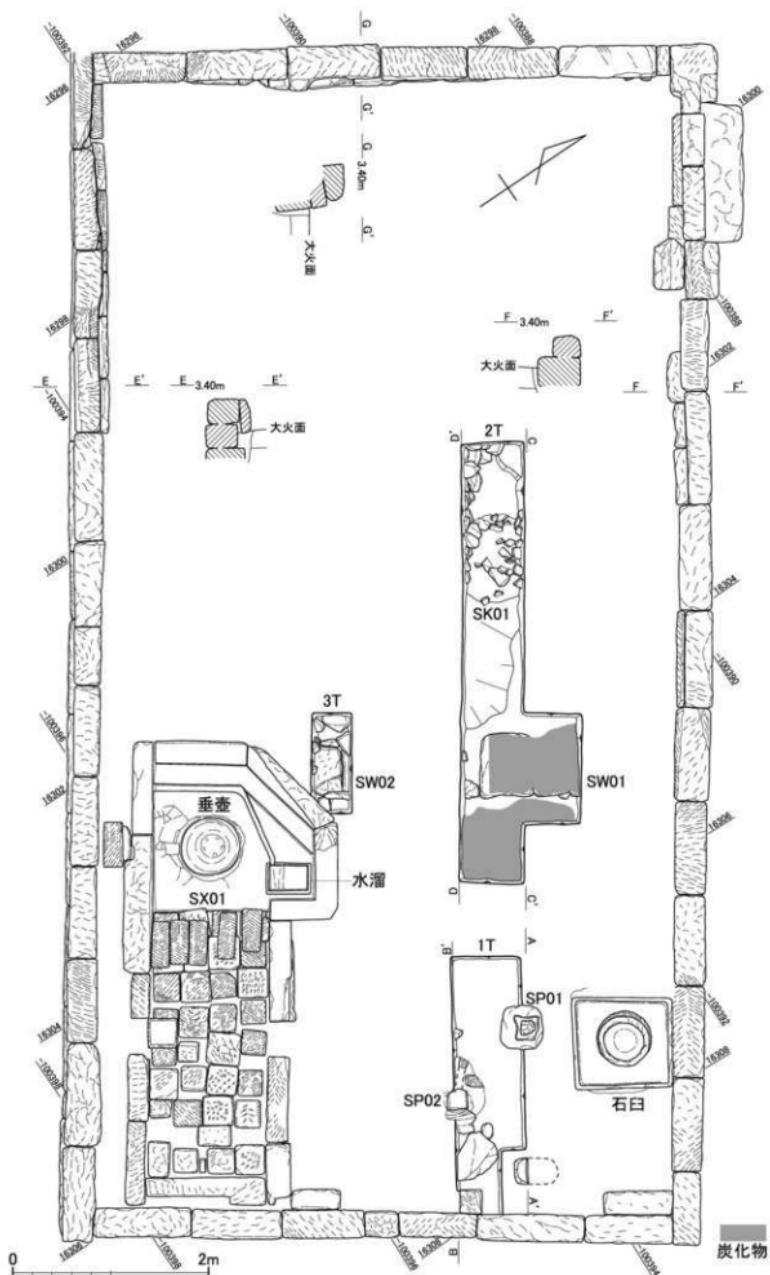
Fig.12 温泉津地区内藤家地点土蔵平面図 (S = 1 / 50)

調査は、建物内に残されていたバラスを除去し、旧土間に検出することから行った。トレンチ設定予定地のバラスを除去した段階で、男柱と推定される柱根が検出されたので、この柱根の位置で土層観察が行えるようトレンチを配置した(1トレンチ)。2トレンチは1トレンチの延長線上で、蔵の中央付近に設定した。また、調査の過程で、石列が検出されたので、この石列の延長線上に当たる推定位置に、3トレンチを設定した。

また、調査開始時点で、蔵の南西側で、石造りの半地下遺構が顕在化していた。遺構内部には、方形に加工された2種類の石が充填されており、この方形の石の上には、工事の際に建物を保持するための一時的な補強柱が設置されていた。この遺構は酒造に関連すると推定されたものの、用途が不明であったため、S X 0 1として調査することとした。しかし、方形の石を全て撤去すると、補強柱に重大な影響を及ぼす危険があったため、方形の石の除去は、S X 0 1の北側の一部のみとして調査を行った。

この他、建物基礎の状態を確認するため、建物北側の3か所で基礎石の確認調査を行ったところ、基礎は2・3段の延石を積み上げて構築されていた。また、建物西側の基礎石は、そのまま側溝の石垣へとつながっていた。基礎石の構築面は、建物東側にある主屋の土間面より低く、当該建物は主屋に先行して建築された可能性がある。

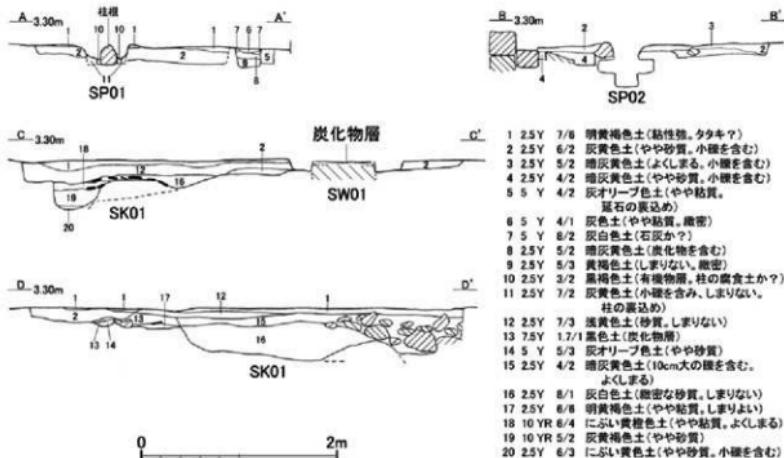
Fig.13 温泉津地区内藤家地点土層断面図 (S = 1 / 50)

トレンチ南端では、表層を除去した段階で、炭層の広がりを確認した。炭層の下では、幅約70cmの石列(SW01)が検出された。東西方向に延びるため、調査区を東側に60cm拡張してSW01の検出を行った。SW01は、拡張部分の端まで延びており、上面には炭化物層が広がっていた。SW01によって、南北に10cm程度の段差を形成しており、炭層はこの段差上にも広がっていた。この炭層の上層では、18世紀代の陶器器(53・55・61)が出土しており、延享4(1747)年の温泉津大火の痕跡である可能性が高い。SW01については、大火直前の遺構と考えられる。また、2トレンチの約1.1m西側に設定した3トレンチでも、SW01に統くと考えられる石列(SW02)が検出された。SW01は、上面が平らになった石を配置していることや、幅が約70cmであること、南側と約10cmの段差を有していることなどから、建物や築地塀等、構築物の基礎と考えられるが、検出面積が狭く、明確な性格までは確認できなかった。また、2トレンチ西端部では一旦途切れおり、この部分には炭化物が堆積していることから被災時には開口していたと考え

SW01のすぐ北側からトレンチ北端部にかけて、土坑状の大きな落ち込み(SK01)が検出された。大きな遺構のため、全体の規模、形態は確認できなかったが、埋土はほとんどが灰白色のきめ細かい砂で占められており、底面付近では火を受けた焼瓦が出土している。また、現状で、不定形な形状を呈していることや、底面で火を受けた瓦が出土したことなどから、大火後の処理遺構と考えられる。検出状況から、大火により発生した瓦礫などを処理するために、大きな土坑を掘り、瓦礫を投入した後、砂を充填し、その上を明黄色粘土でタタキとしたと推定される。

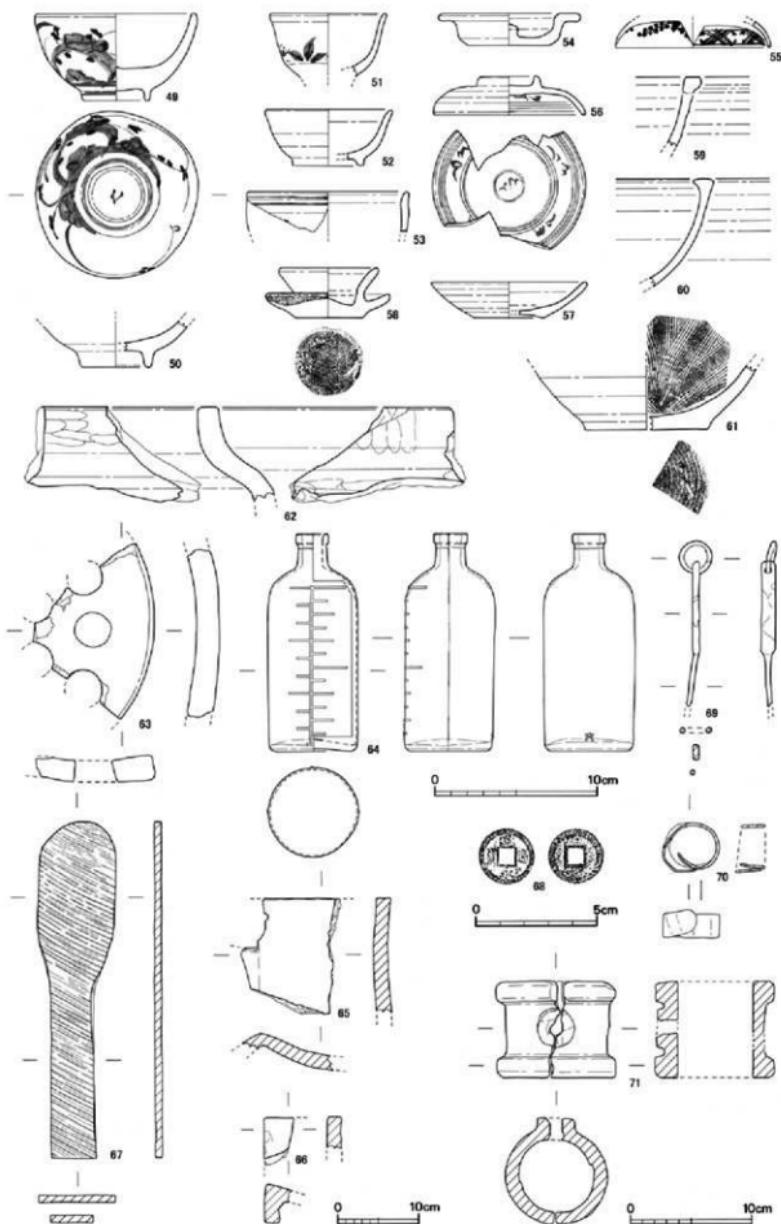
Fig.14 温泉津地区内藤家地点出土遺物実測図 ($S = 1/2 \cdot 1/3 \cdot 1/4 \cdot 1/6$)

遺物の半数以上は表土の除去中に出土したもので、建物の年代を示すものではない。この表土から出土したものは、肥前磁器の碗(49)、肥前陶器の灯明皿(58)、石見焼の碗(52)、皿(57)、蓋(54)、鉢(60)瀬戸新製焼の蓋(56)などで、土製品のサナ(63)、不明金属製品(70)や錢貨(寛永通宝)(18)もある。遺構に伴うものでは、炭化物層上層から出土した肥前磁器の碗(50)、蓋(55)、香炉(53)、不明陶器のすり鉢(61)、燐瓦(65・66)がある。S X 0 1 内からは、ガラス製薬瓶(64)、垂壺内からは木製杓子(67)や用途不明の金属製品(71)等が出土している。これらは酒造業を廃業した後に廃棄されたと推定される。

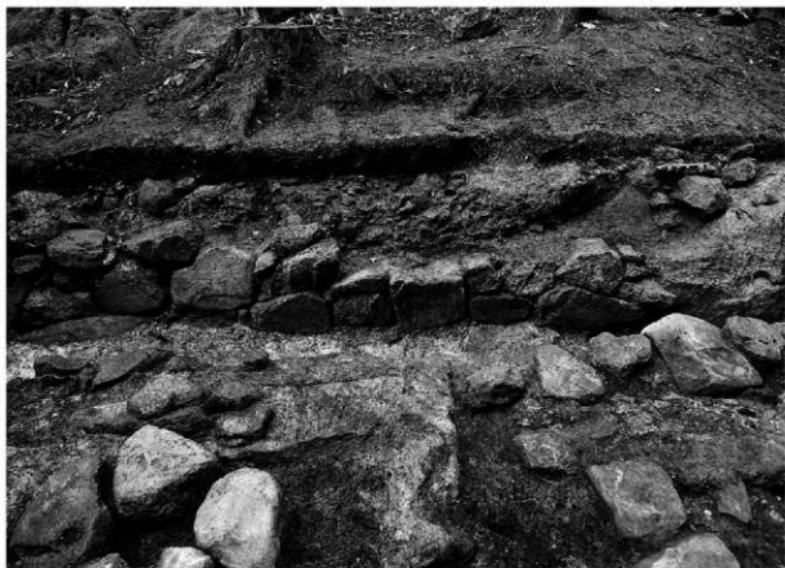
大谷地区 4-II区SD01北面石積状況(南より)

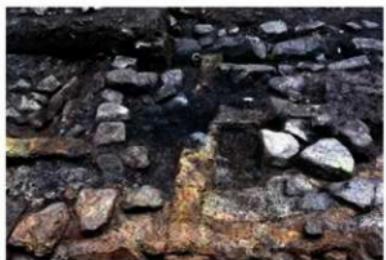
大谷地区 4-II区SX70炭層検出状況(北より)

S X 7 0 は、4 - II 区中央部で検出された 2 つの石列と、その間に炭層が広がった遺構である。2 つの石列の内、S 0 6 を含む東側の石列は遺存状態がよく、S D 0 1 南壁から南方に約 2 m にわたって幅 30 cm 程度の方形の割石を 6 基、東側に面を揃えて並べている。S 0 5 を含む西側の石列は遺存状態が悪く、石列の長さ自体は 2 m 程度と

S X 7 0 が S B 0 1 に伴う遺構であるならば、建物の北壁を含めて3方向に壁のある小さく仕切られた空間であったと推定される。この石列の間に一面に炭が堆積していることから、炭層の下で炉跡が検出される可能性がある。

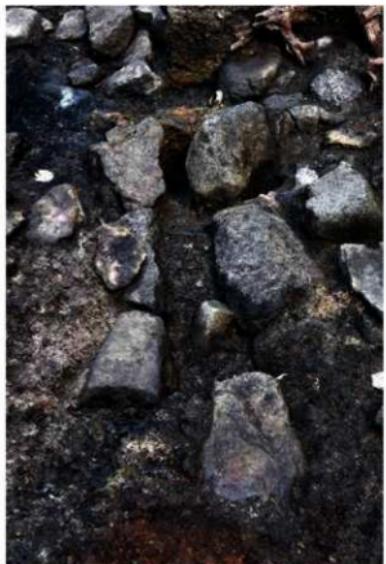
同 4-II区SD11検出状況(西より)

SD11は、4-II区のSW07・08の間で検出された溝跡である。一辺が20~50cm程度の割石を約20cmの幅で東西に並べている。調査範囲では、北壁が約1.5m、南壁が約1.9mの長さでそれぞれ検出されている。検出面より、S B 0 1 に先行しており、遺構面では3面に相当する。埋土から京焼風とみられる鉄絵のある肥前陶器(20~22)が出土しているため、SD11は17世紀代までさかのほる可能性がある。

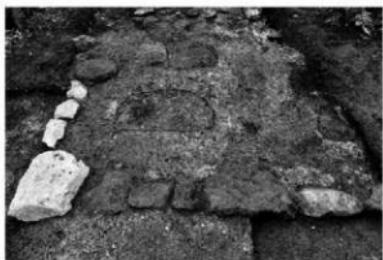
大谷地区 6TSB03検出状況(南より)

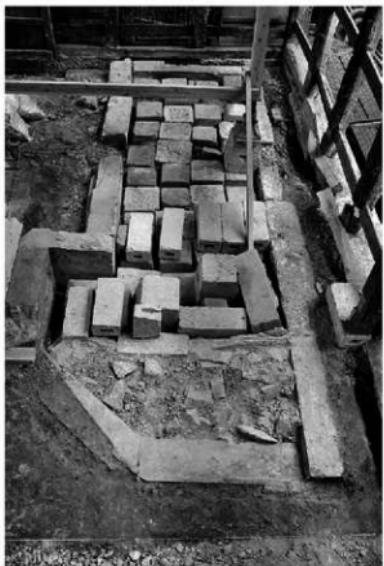
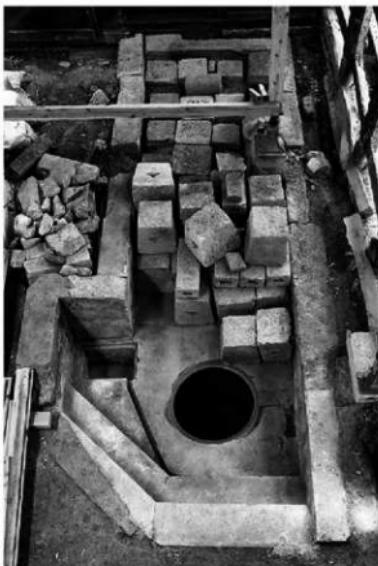
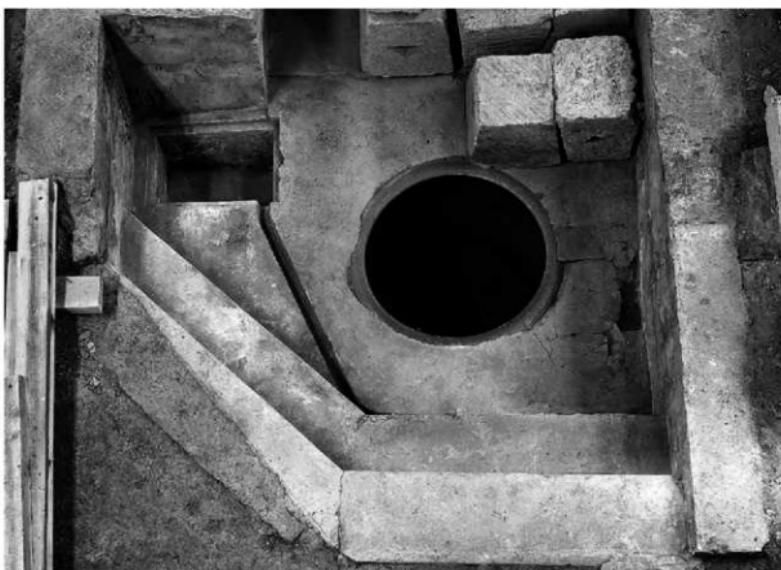
内藤家地点 SX01調査前状況（北より）

同 SX01北側掘下げ状況（北より）

同 SX01北側完掘状況（北より）

建物南西部で確認した大型の遺構である。規模は南北約4.7m、東西約1.8mで、長方形を呈し、北側の東部を一部拡張している。建物に影響を及ぼさない範囲で、北側の一部の石を除去しての調査を行った。充填されていた方形の石については、酒造に使用する重石の可能性が推定されるものの、大量にあるため明確にはできない。

調査の結果、SX01は、本来延石で構築された半地下遺構であったものを、近代以降にモルタル

ルで塗りこめられたものと判明し、北側底面には石見焼の甕が埋設されていた。また、東側拡張部分の底面には、45cm×30cm程度の方形の遺構があり、水溜と考えられる。底面北端から水溜に向けて細い排水溝が切られており、水溜に流れ込む構造をしている。こうした状況から、埋設された甕は、酒造に使われる垂壺の可能性が高い。

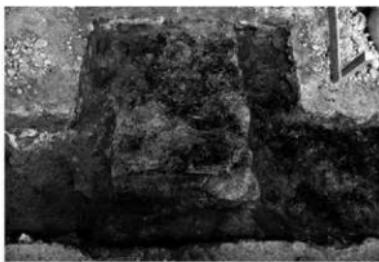
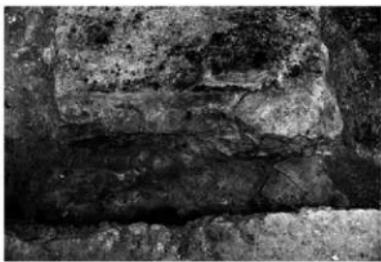
同 2TSW01検出状況（南より）

同 2TSW01検出状況（西より）

同 2TSW01石材検出状況（西より）

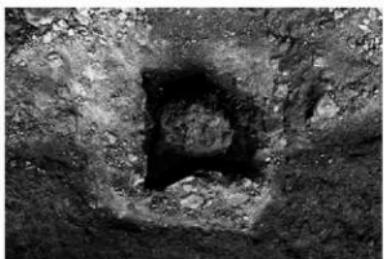
同 1TSP01完掘状況（西より）

S P 0 1は、建物南東側で検出された方形の柱穴で、内部に柱根が残る。柱穴は一辺が最大で約24cmの方形を呈するが、西側の壁面は土圧により歪んでいる。柱根は残存するものの、腐食のため原形を止めていない。柱穴の周囲には一辺45cm程の隅丸方形状の掘方が確認でき、本来は八寸角(約24cm)の柱であったと考えられる。柱穴は、現状で深さが約18cm残存するのみである。
