南島原市文化財調査報告書 第9集

# 日野江城跡

—平成25年度から平成28年度にかけての調査成果—

長崎県南島原市教育委員会

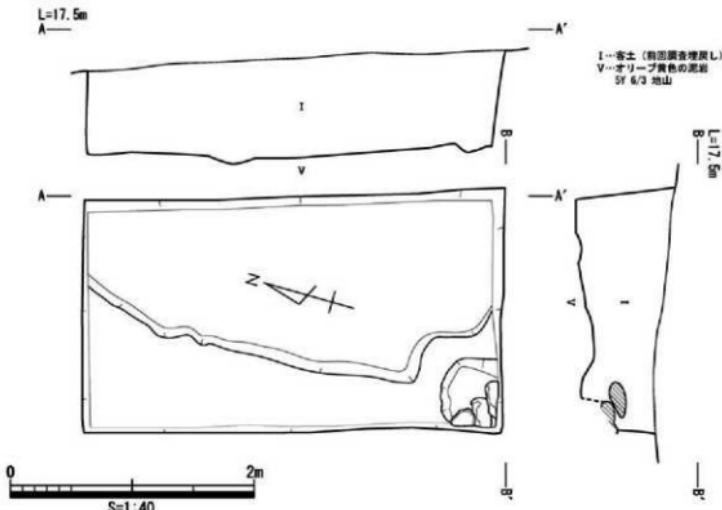
第4図 44区-1 実測図 (S = 1/40)

44区-1において遺構は見られず、土層の記録、撮影等の作業を行った。44区-2においては、階段3の延長と判断される踏石、袖石垣の一部、石垣の裏栗などを検出した。遺構は調査区内の東寄りで広がっており西側では徐々に見られなくなる。ただし階段、石垣が完結して収束しているのではなく、削平の影響を受けたような在り方である。検出した限りの踏石、石垣は西側を向いており、この地点において通路の折れを示唆する状況はみられなかった。

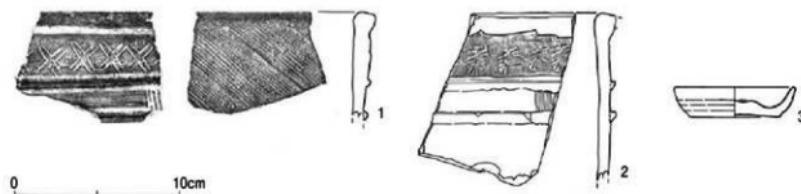
第6図 45区 出土遺物実測図 (S = 1/3)

**遺物：**1・2は瓦質土器の火鉢である。どちらも口縁部は肥厚し、その下にスタンプ文と二条の突帯を巡らす。突帯の間には櫛描文が入る。3は土師質土器の小皿である。見込部分はドーナツ状の高まりを持つ。

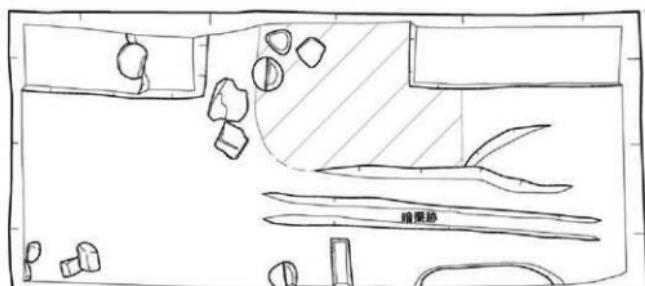
第7図 45区 実測図 (S = 1/50)

調査では、東西幅2m余りの小砂利が敷き詰められた層を確認した。南側は暗渠に切られる形で消滅している。北側には広がりが認められたため、補足調査のためのサブトレーンチを設け、当初調査区を45区-1、サブトレーンチを45区-2とした。

砂利面について、通路に伴う遺構の一部である可能性も検討したが、強度的には脆弱である。建物基礎などの可能性も考えられるが、明確な根拠を欠くため、性格不明遺構として取り扱った。

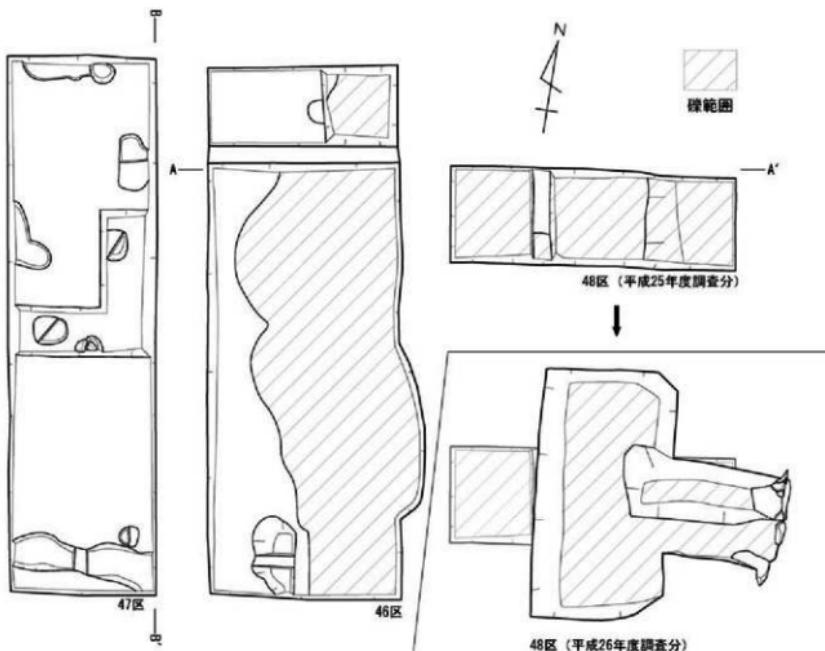
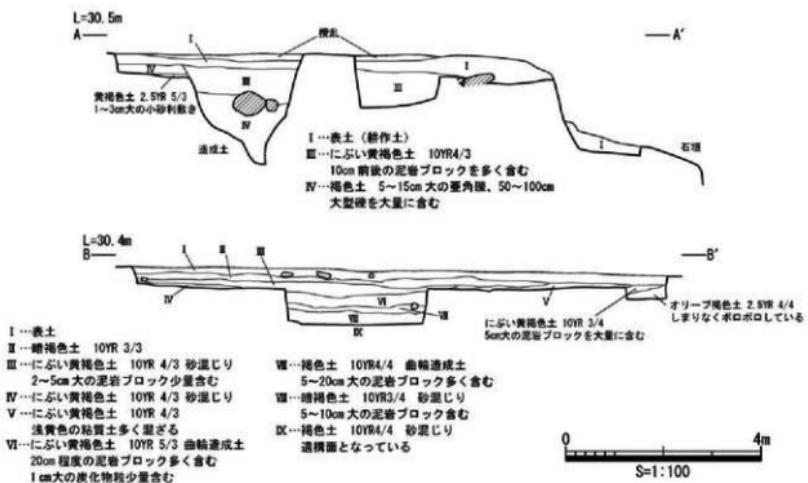
第8図 46区・47区・48区 実測図 (S = 1 / 100)

46区は、東西2m×南北9mで設定した。表土、耕作土を20~30cm程度掘り下げると、薄い粘土層を挟んで、調査区全体に大量の礫が広がっている状況を確認した。礫群の平面的な分布を把握するため調査区を西側に2m拡張した。結果、礫の落ち込みラインが不整形に蛇行している状況を確認した。礫群の性格を確認するため掘り下げを行った結果、調査区内においては最大2.5m程の深度に達した。検出状況は、東落ちの斜面に大量の礫が投棄されたような状態であり、調査区の東側では、さらに礫の堆積深度が深くなると想定される。

礫は拳大～人頭程度のものが主体であり、間隙の多い状態で堆積している。また築石並みの1mにも及ぶ石も多く含まれている。礫に伴い16世紀末から17世紀前半ごろの瓦、陶磁器などが出土している。

掘り下げを行った礫群の中から、踏石や袖石垣など階段に関係するものを含め、遺構は認められなかった。また、落込みの西側斜面の精査と観察を行ったが、階段に関係するような切通しの痕跡も見られなかった。

48区は、46区で検出した礫群と東側の石垣との関係性を確認するために設定した調査区であり、25年度から26年度にかけて調査を行った。結果、46区で検出した礫群は、東側の石垣天端の背後まで連続している状況を確認した。

石垣側からみると背後に礫が7~8mほど控えている状態であり、石垣の裏栗石としては異常に厚く、築石相当の巨石が多くみられる点も併せ、裏栗としての評価は難しい。状態としては、曲輪5の東側縁辺を大きく掘削してできた落込みに大量の礫が投棄され、その押さえとして現在の石垣が築かれている形である。

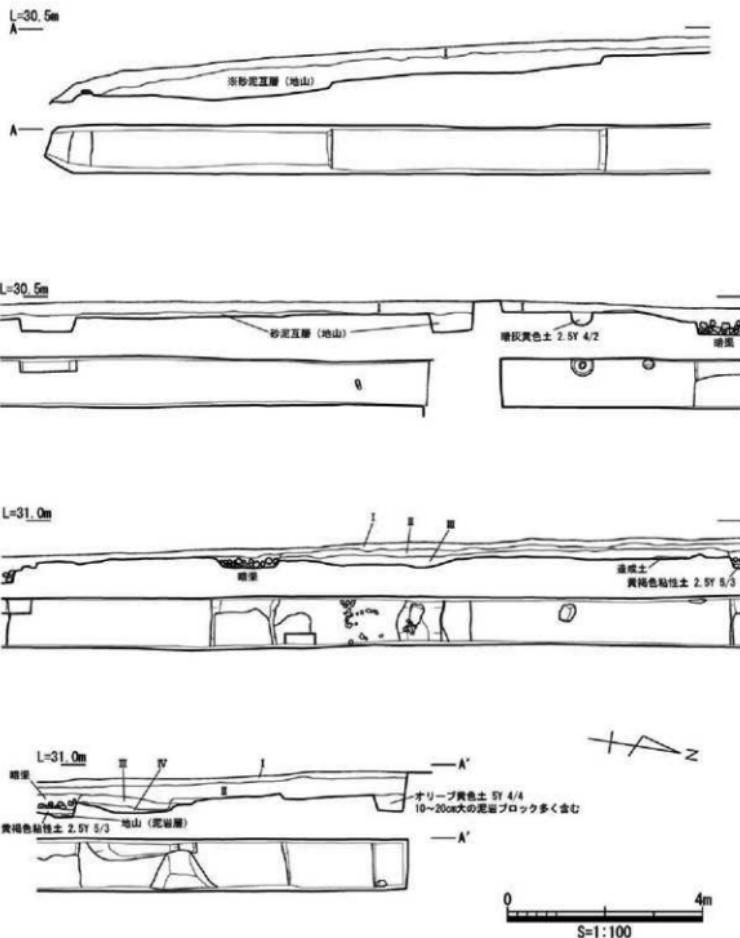
第12図 49区 実測図 (S=1/100)

49区では、50区との交点より北側の範囲で、礫を充填した暗渠状の溝跡が3条みられた。東寄りの2条は、地表または表土直下からの堀込みで、近現代の耕作に伴う排水溝と考えられる。このほかピットが僅かに確認された。

一方、50区との交点付近から南側の範囲では平面的に遺構の検出ではなく、土層の確認のため、最大で1m余りの掘り下げを行った。結果、地山の砂泥互層が緩やかな南落ちの傾斜で堆積している状況を確認した。砂泥互層は、潮位の変化と砂泥の比重差により海底で形成されるものであり、城跡の南に接していた海の海底面が隆起したと考えられる。曲輪5の西側の露頭で貝殻片や水性研磨された小砂利が観察される点も関連があるだろう。

I---表土  
 II---にぶい黄褐色土 10YR 4/3  
 III---黄褐色土 2.5Y 5/3  
 IV---黄褐色土 2.5Y 5/3 粘性やや強い 棕色土 7.5Y 4/6 少量混ざる  
 ≈2~4cmほどの薄い砂質土層と泥岩層が交互に堆積  
 蕨底の水性堆積層が隆起したものと考えられる

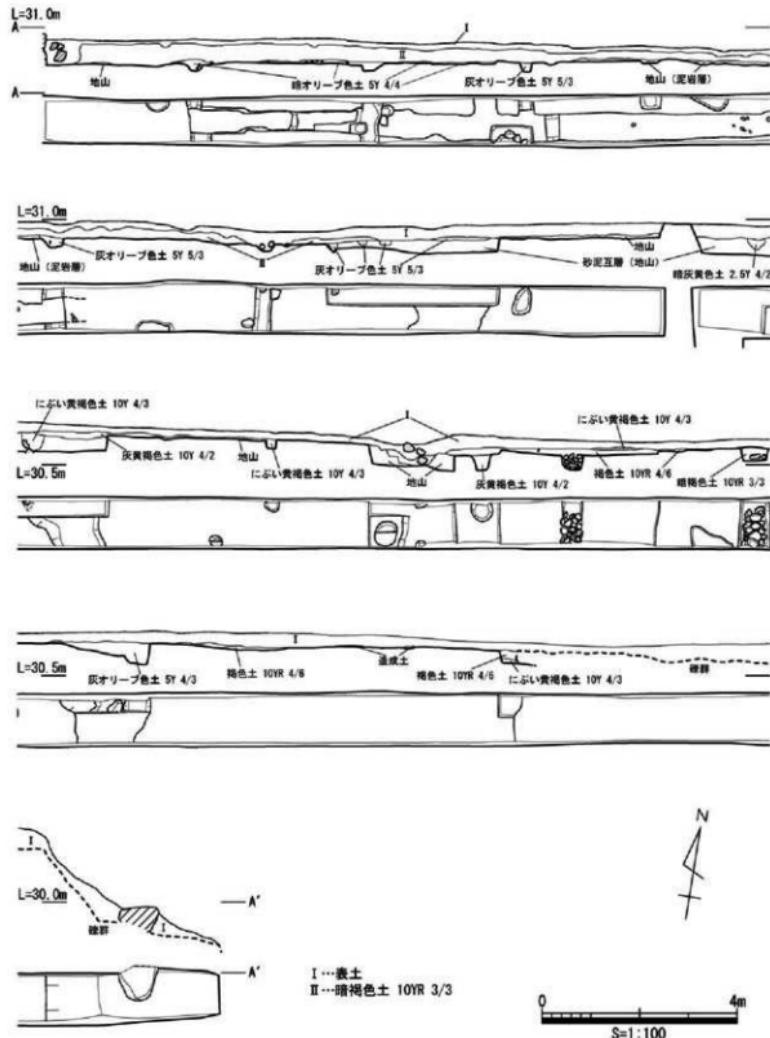
第13図 50区(平成26年度調査分)実測図 (S=1/100)

50区では、西端に近い付近で5~8cm程度の玉石を充填した溝状遺構(SD01)を検出した。方向は東西で、延長約3.5m、幅約35cm、深さ約20cmの規模である。

SD01の東側では、素掘りの溝(SD02)が東に向けて7mほど延びる状況がみられたが、南側は徐々に浅くなり収束している。検出深度も浅くなっている。耕作等による削平の影響を受けていると考えられる。

50区の中ほどでは、49区でもみられた暗渠状の礫を伴う南北方向の溝跡などを検出した。50区東端の曲輪5縁辺付近においては、25~26年度調査の46区・48区と同様の、大量の礫投棄状況を確認した。先述の地中レーダー探査により、こうした状況が曲輪5東側縁辺の大部分で広がっていることが予測されたが、調査掘削により相違がないことを確認した。

50区の東端には低い石積みがあり、根石部分の確認を行った。結果、地山となっている固い泥岩層の上に石が直接のる格好であり、石垣構築にみられる地業の痕跡は認められなかった。

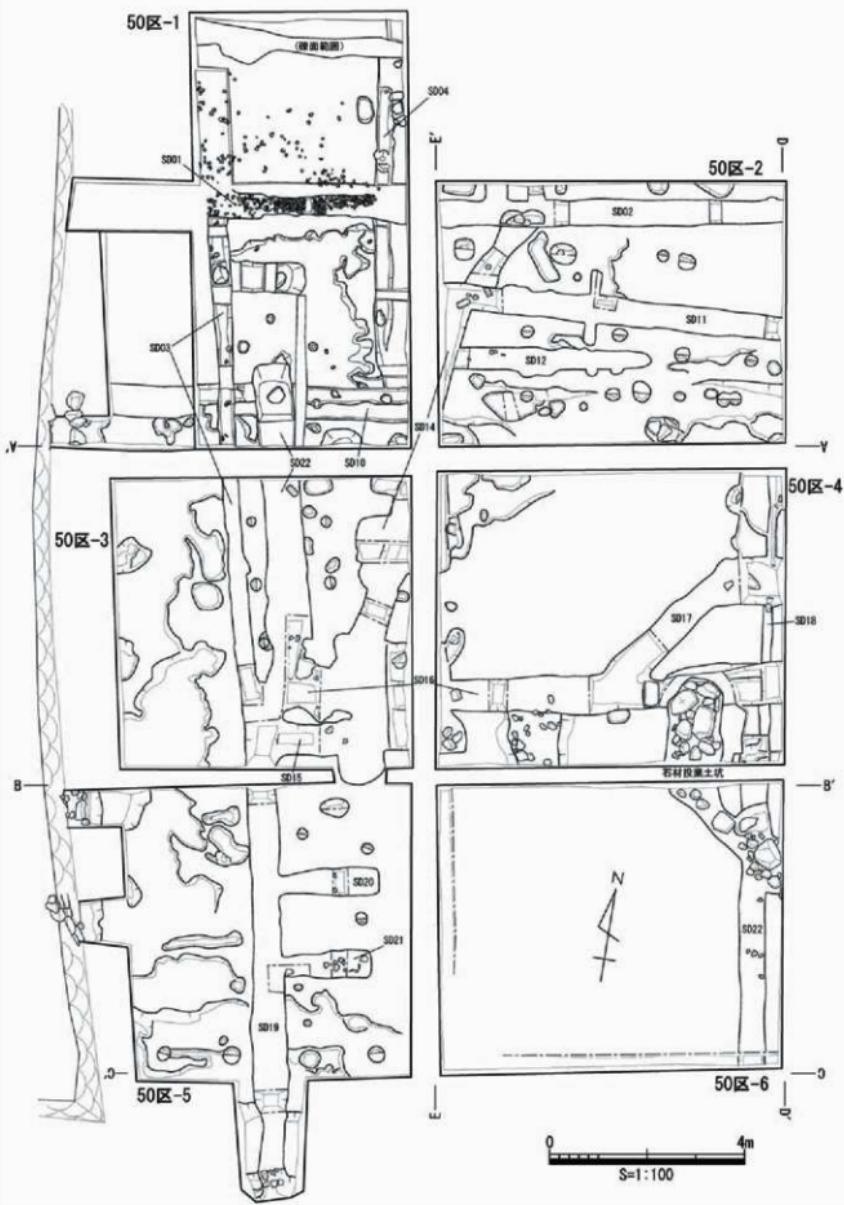
第14図 50区（平成27・28年度調査分）平面図（S = 1 / 100）

トレンチ調査で検出していたSD01の周縁の状況だが、SD01の東西両端に直交方向の溝を検出した。西側がSD03、SD04である。またSD01から南に4mの位置には、SD01と平行する東西方向の溝(SD10)を検出した。SD01、SD03、SD04、SD10の4条の溝の内縁で東西約2.8m、南北約3.5mの方形の区画が認められる形である。

SD03は幅30~40cm程度で、SD01との交点を起点として南側へ約9mの延長があり、50区-3内で一回り規模が大きい溝のSD19と合流する。深度は約50区-1内で40cm程度であり、南にむけて緩やかに溝底が深くなる傾向が認められる。素掘りの溝であるが、堅い泥岩を工具により丁寧に掘り抜いており、溝の側壁はほぼ垂直に近い。溝の埋土は、地山の泥岩を切り崩したようなブロックが大量に含まれており、比較的短い期間で人為的に埋没した可能性が高い。また溝の底付近では、完形品の土師質土器が複数出土している。

SD03から南の50区－1へ続いているSD19は、幅50～70cm程度で深さは90cm程度ある。南側に向けて溝底の標高が低くなる傾向にあり、南の崖面まで抜けていることから曲輪の排水機能を持つ溝であったと考えられる。ただし溝底付近では水気が多く、水性堆積を示す砂質土の堆積が少しみられたが、上部の大部分はSD03と同様に地山を切り崩したブロックを大量に含む土砂が堆積しており、やはり短期間に埋没したと考えられる。

50区－4から50区－6にかけては、土坑と溝を組み合わせたような不整形の掘り込みがあり、内部には多くの石材が投棄されていた。投棄されている石は、長さ50～60cmのやや大振りのものが目立ち、整った平坦面を持つという特徴がある。中には、平坦面中央に十字状の細い線刻が残る石もみられた。これらの石は、形状的に礎石である可能性が高く、十字状の線刻は柱の通りを確認するための目印と考えられる。この堀込みは検出深度が浅く、SD16やSD22など他の遺構を切り込んでおり、相対的に新しい遺構である。日野江城の廃城以降の後世において、耕作などの支障となるため、掘り込みを設けて埋め込んだものと考えられる。本来は、近辺に礎石立ちの建物があり、その礎石として配列されていた可能性が高い。

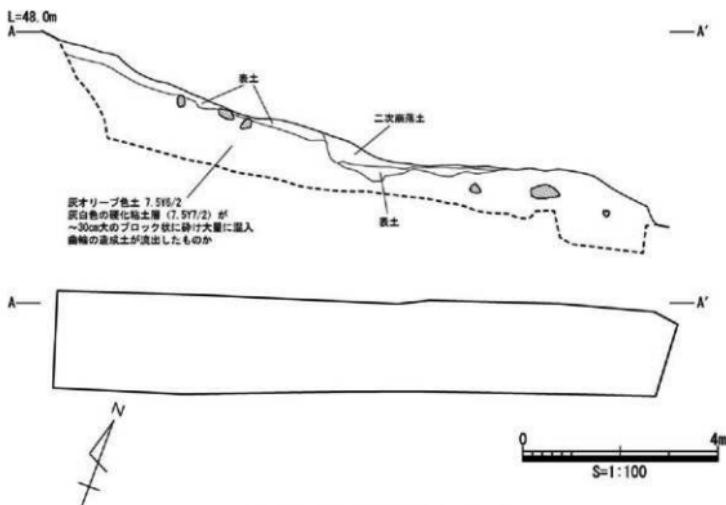
第17図 51区 実測図 (S = 1/100)

本丸曲輪3の東側にみられる大規模な崩落面において、崩落土の堆積状況を確認するためトレンチを設けた。崩落は昭和57年の集中豪雨、いわゆる長崎大水害の際に発生しており、現在まで対策整備には至っていない。

人力掘削により一定の掘り下げを行ったが、崩落土の堆積が非常に厚く、人力での掘削を続けることは安全上困難と判断し、崩落以前の面を確認するには至らなかった。史跡の保存、防災対策としてさらに対応が必要な地点である。

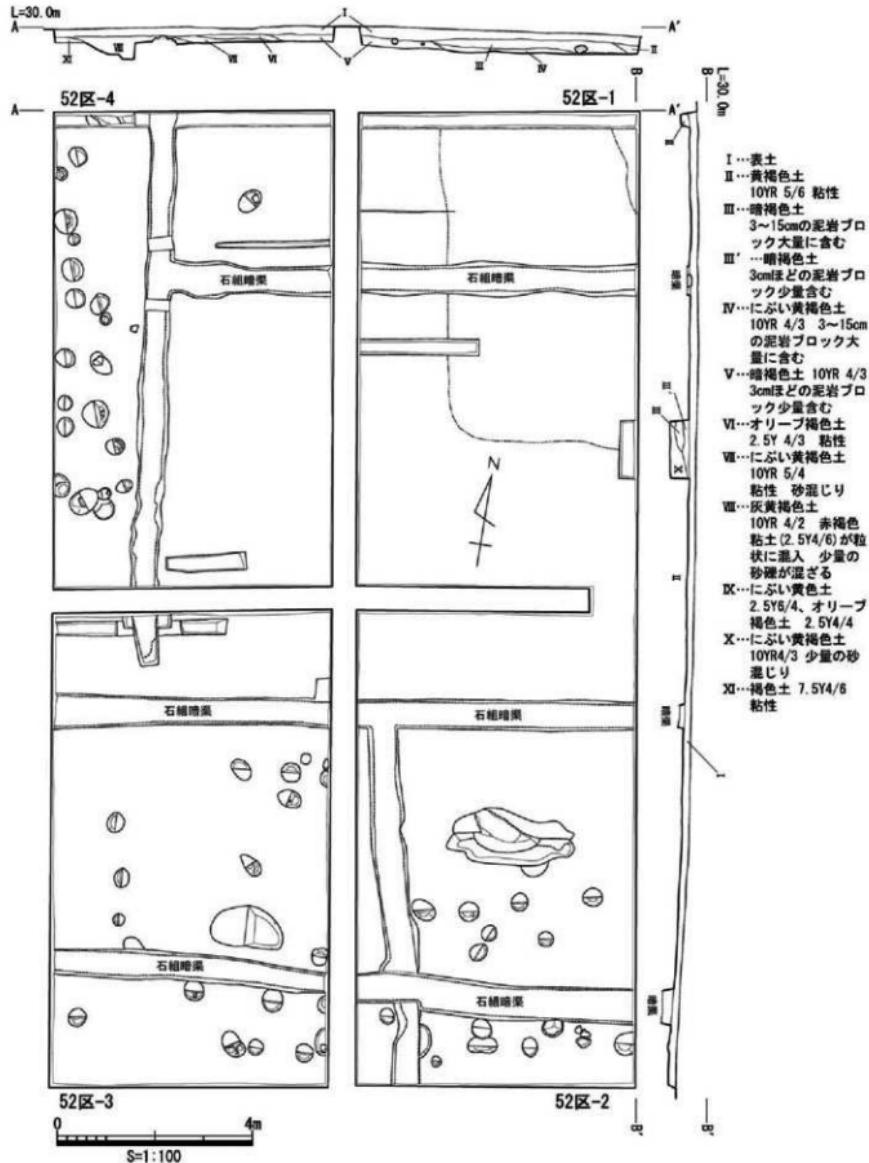
第19図 52区 実測図 (S = 1 / 100)

52区全体に渡り、南北方向に暗渠状の溝跡が走る状況を確認した。溝跡は概ね幅50～70cm程度で、深さは20～30cm程度となっている。溝内部には礫を充填し、上部を粘質土で覆う構造となっている。廃城以降の耕作時に利用された排水施設と考えられる。

52区-2の中央付近では、東西約2m、南北約1mの不整形の土坑状の掘り込みがあり、内部には礫が投棄され、中央には築石相当の巨石が一石みられた。機能は不明であるが、廃城以降の耕地利用時に支障となる石を投棄した可能性などが想定される。

日野江城に伴う可能性がある遺構として、52区-2および52区-3の南寄り、52区-4の西側で、ピット状遺構を複数検出しておおり、掘立柱建物に伴う可能性がある。調査期間の関係により、今回は調査区拡張、プランの追跡は行わなかったが、今後追加の調査をする。

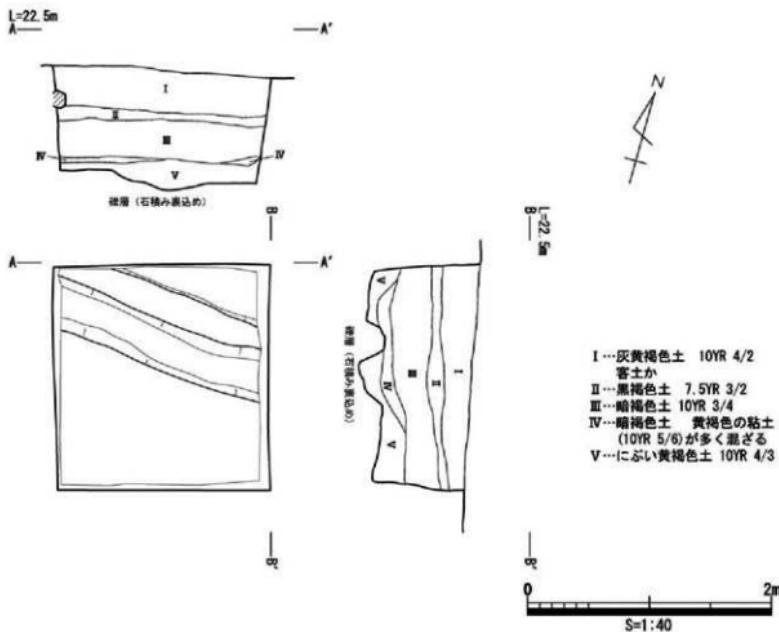
第20図 53区 実測図 (S = 1/40)

平成27年度に実施した調査区である。曲輪6と曲輪7の間に見られる突出した石積みの性格を確認するため、天端側でテストピットによる確認を行った。地表より約90cmまでは石垣の裏栗石に相当する礫の充填ではなく、良質の土砂が堆積しており、以下に礫石が堆積している状況であった。また礫層の検出面近くではビニール片がみられ、近現代の改変の影響を受けていると判断される。

当該部分の石積みの形状も踏まえ、当該地点は、東西両側で検出されている城道（階段）に連なる切通しが本来は抜けており、廃城以降に人为的に埋没したものと考えられる。

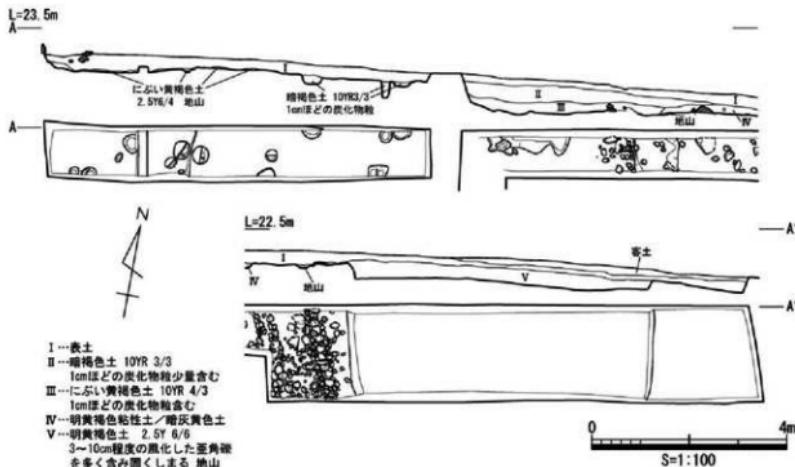
第22図 55区 実測図（S = 1 / 100）

55区は、54区との交点から西側で直径20~40cmほどの小規模なピットが10基余り散見される状況である。ちょうど54区との交点付近から東にかけては東西約3mの幅で緩やかな落込みとなっている。落込み内の一帯には集石状の礫の集中があり、集石内には径30~40cmほどの被熱痕がみられた。礫の直上からは滑石製の石鍋片などの遺物が出土している。

落込みのさらに東には、南北方向に礫を並べた痕があり、これを境として東側は地山の混土礫層となっている。

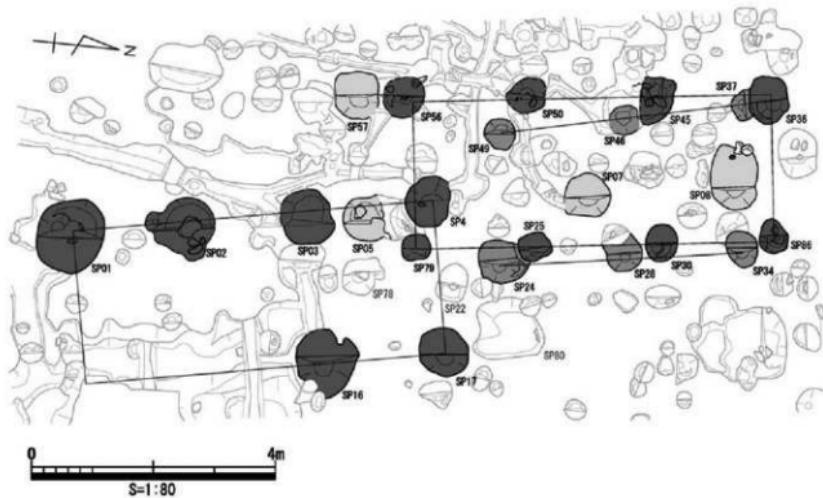
第25図 54区-1 掘立柱建物跡 平面図 (S = 1/80)

54区-1は拡張調査の結果、柱穴が大幅に増加し26年度のトレンチ調査分を含め100基余りを検出した。このほか幅20~40cm程度の浅い溝状遺構などを検出している。柱穴群については掘立柱建物跡としてのプラン検討（第25図参照）を行った結果、南北3間×東西1間のプランを少なくとも2棟分見出す事が可能である。一部、柱穴を欠く箇所があるが、地山となっている泥岩層が非常に硬質で安定しているため、部分的には直立ちまたは礎石立ちであった可能性を想定しておきたい。「柱穴の南北方向の間隔は芯々で約2mである。柱の太さを10cm程度考慮するならば、6尺3寸を基本とする京間の寸法を採用した建物であったと考えられる。南北方向は1間が2.5m程度となっており、同じ寸法により割り戻す事ができないが、縁の張り出しによる影響などを考慮しておきたい。」

想定した2つのプランは極めて類似しており、軸がややずれている点、プランの一部に重複がみられる事から、同じ機能の建物が建て替えられた可能性がある。

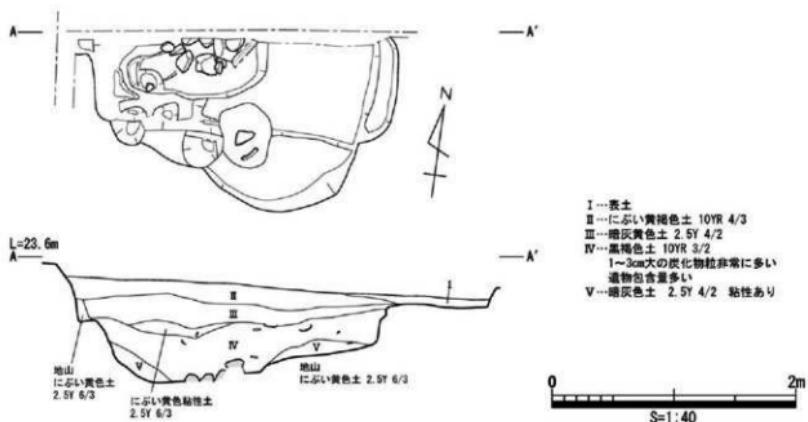
第26図 54区-2 廃棄土坑 実測図 (S = 1/40)

このほか54区-2の特筆すべき成果として、2基の土坑の検出が挙げられる。うち1基は、調査区の北寄りで検出した廃棄土坑である。調査区北端では上層より掘りこまれた瓦などの廃棄跡SX01（近現代の遺構）を残す形で調査を行っていたため、およそ南側半分を検出して調査を行った形である。

土坑の規模は東西幅が約2.5mで、南北は全面検出を行っていないため不明であるが、同程度と推定される。中央からやや西寄りが最も深くなってしまっており約50cmの深度である。土坑内の埋土は粘性が強く、炭化物粒を多く含んでおり、最深部付近では、20~30cm程度の礫がみられる。遺物は土師質

土器を中心に、16世紀末～17世紀初頭の陶磁器、ガラス製品、金属製品、動植物遺存体などが出土している。土師質土器の器種としては壺、小皿、耳皿などがみられる。

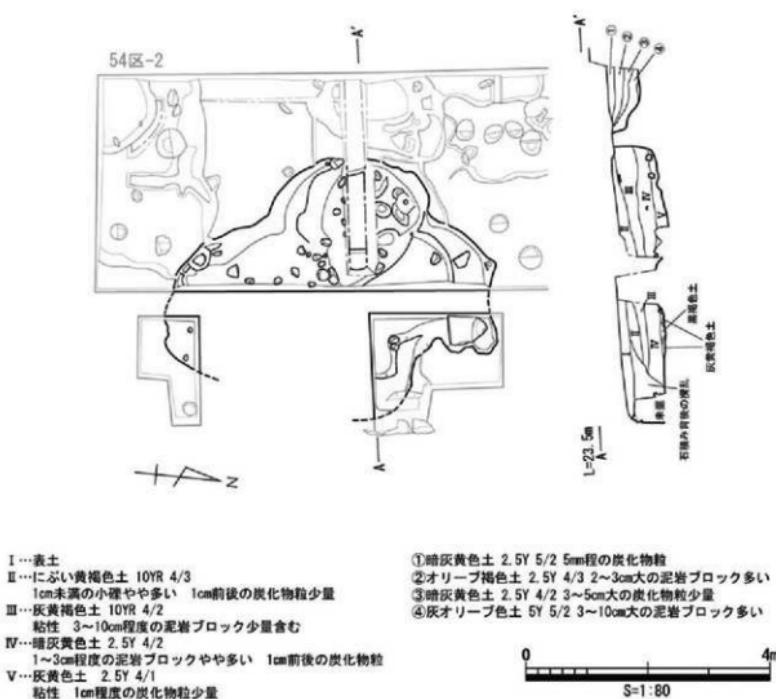
第27図 54区-2 大型土坑 実測図 (S = 1:80)

もう一方の土坑は、調査区の南半で検出した大型土坑であり、南北幅5.2m、深さは最大で約70cmである。東西幅および東側の立ち上がりを確認するためサブトレンチによる追跡を行った結果、現在の畠の石積みに改変され不明であったが、東西は幅4m超の規模であることが判った。土坑南側の法肩には、調査区南端の落込みからの水叩きのような石が据えられている。池状遺構の可能性も考えられるが、護岸については確認できなかった。土師質土器や陶磁器の投棄が見られ、上述の廃棄土坑と同じく16世紀末～17世紀初頭頃の遺構と考えられるが、廃棄土坑ほどの密集した出土状況ではない。

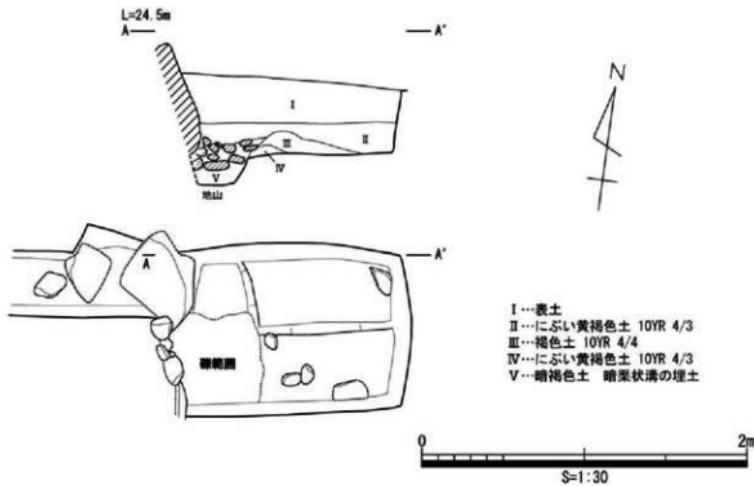
第36図 56区 実測図 (S = 1 / 30)

調査の結果、築石に相当する大型石材の背後において、栗石にあたる砾の充填は十分でなく、また根石部分においても地業の痕跡は認められなかった。

並べられている石材は、本来は石垣に伴うものであった可能性があるものの、いったん崩れた後で、後世に整理されたものと考えられる。

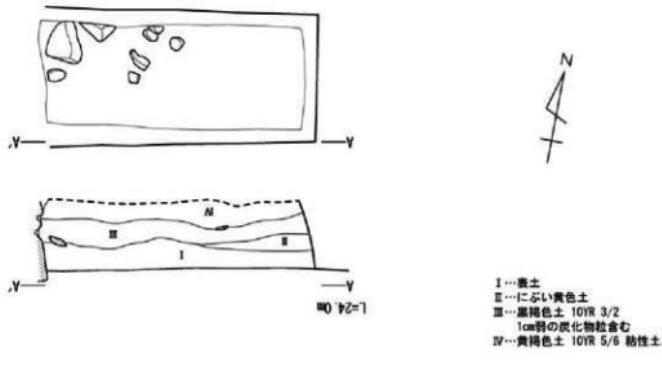
第37図 57区 実測図 (S = 1/30)

結果、目地が通る南側では根石の下に十分な飼石があることを確認した。また飼石は近世初頭頃の遺物を包含する層によって被覆されていることから、この石垣南端の一部は、近世初頭に築かれた石垣の痕跡である可能性が高いと考えられる。

一方、北側の落とし積みとなっている石垣の下部に飼石ではなく、石垣覆土に遺物の包含も認められない状況であることから、改変の影響を受けていると考えられる。

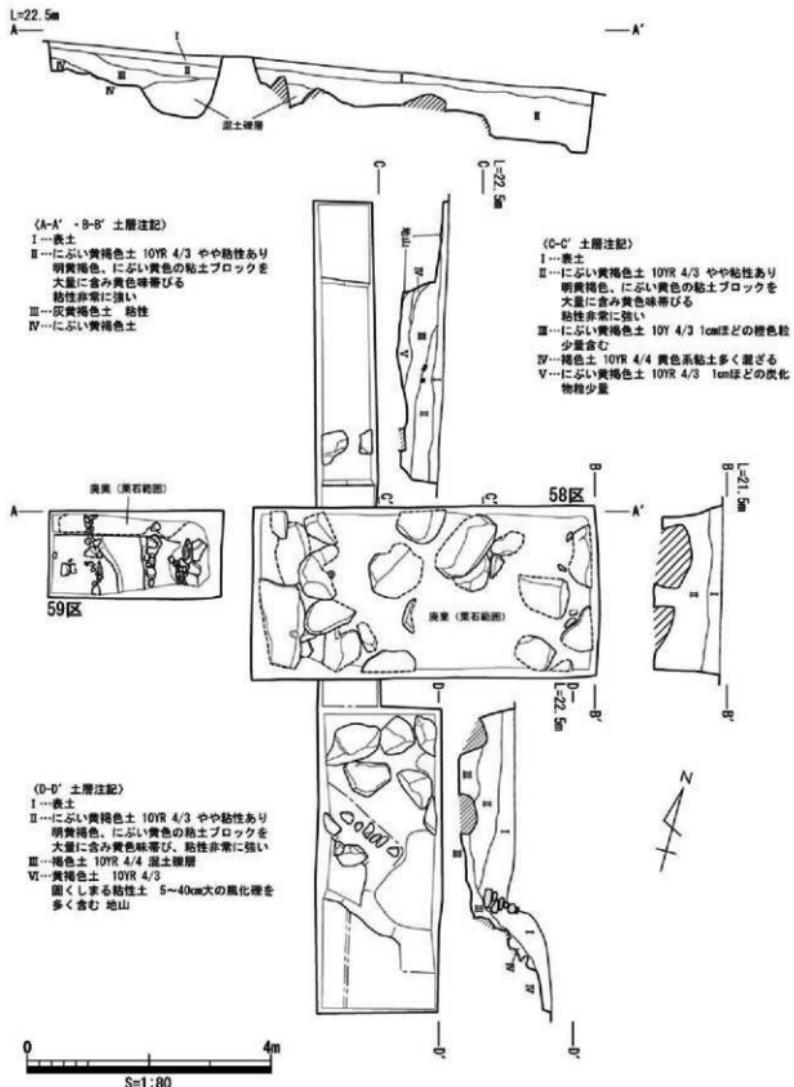
第39図 58区・59区 実測図 (S = 1 / 80)

59区では、西に向けて地山がせり上がる形で、礫の堆積が徐々に薄くなり収束していた。礫群は東側の石垣上部を起点とすると、西側に約12mの広がりがある事を確認した。

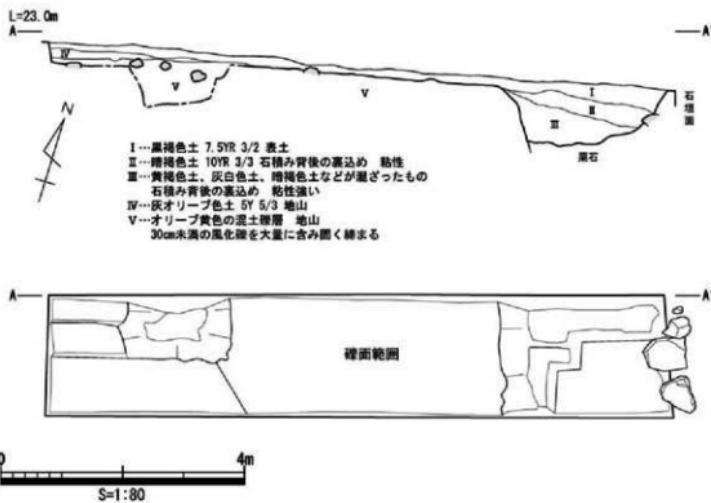
第40図 60区 実測図 (S=1/80)

平成26年度に実施した地中レーダー探査において、曲輪6の南東に帶状の反応が認められたため、平成27年度にトレンチ調査による確認を行ったものである。帶状の反応はおよそ南北方向に走る形であったため、トレンチは東西に長軸を置くよう設定した。

調査の結果、帶状の反応については地山の疊層である事を確認した。疊層の幅は東西約6mである。疊層が帶状に分布している点であるが、調査区の西側においては、斜面堆積が削平の影響を受けで疊層より下層の粘質土層が同レベルに分布し、一方の東側においては、石積みの天端背後に沿う形で人為的な粘質土の堆積が認められ、結果として南北方向の帶状の反応となったと判断される。

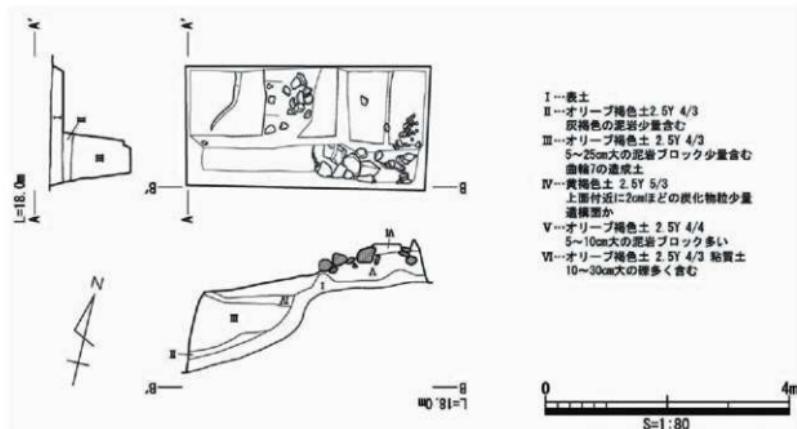
第41図 61区 実測図 (S = 1/80)

調査の結果、表土下ではブロック状に切り崩された地山の泥岩が1m以上堆積しており、曲輪の造成と捉えられる状況であった。また泥岩ブロックの堆積層の東側が斜面状となっているため、これが地中レーダーに反応したと考えられる。

地表より約1.2mの深度では、泥岩ブロックの堆積下には水平の堆積層を確認し、その上面において中世末～近世初頭頃の陶磁器片が出土している。過去の調査においては、同じ曲輪における1mほどどの深度で、礎石らしき配石を確認しており（平成8年度／16区）、これに対応する遺構面の可能性がある。

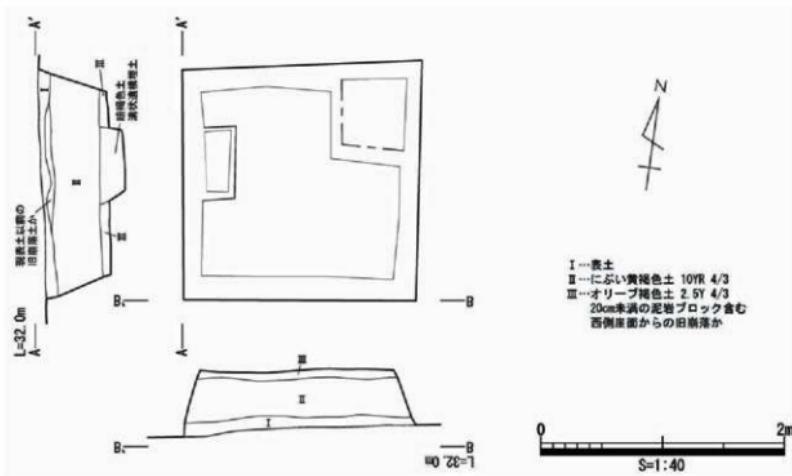
第42図 62区 実測図 ( $S = 1/40$ )

表土下には西側崖面の崩落と考えられる土砂が堆積し、この崩落土に掘りこまれた東西方向の溝1条を検出した。廃城以降の遺構と考えられるものである。

この地点においては西側崖面が高く、崩落の可能性もあることから、深掘は危険と判断し、地山までの掘り下げ、確認は今回行っていない。
