上丹生鷺谷戸遺跡

(主)下仁田安中倉渕線(上丹生工区)事業に伴う
埋蔵文化財発掘調査報告書

群馬県富岡土木事務所
公益財団法人群馬県埋蔵文化財調査事業団

2021

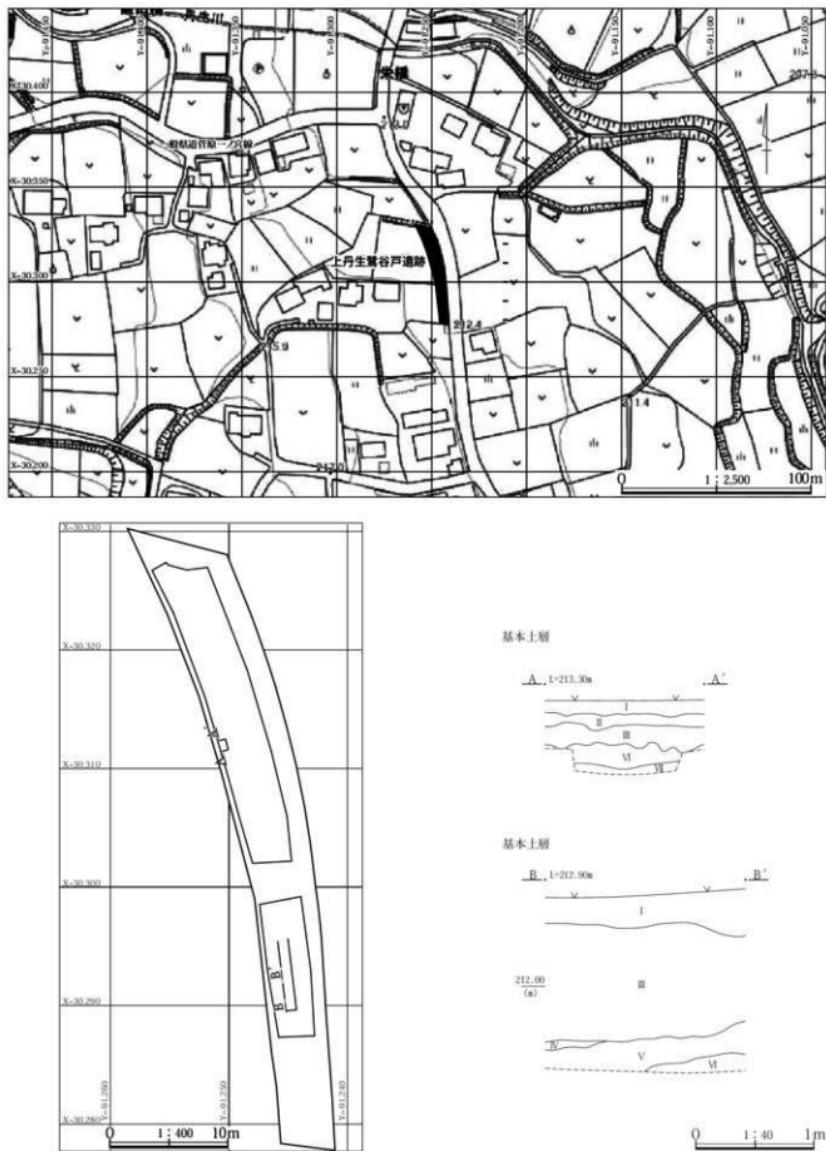
第3図 調査区(とみおかWebマップを使用)とグリッド設定図・基本土層

上丹生鷺谷戸遺跡の基本土層は南側調査区の290-240グリッドと北側調査区の310-250グリッド付近で確認したものである。

基本土層(A・B共通)

I 10YR4/1 褐灰色 表土、耕作土。粘性やや弱、しま

II 10YR4/1 褐灰色 ロームブロックを多量に含む。近現代の造成による土層か。粘性やや弱、しまりやや弱。

III 10YR4/1 褐灰色 遺物を少量含む。粘性やや弱、しまり中程度。

IV 10YR5/1 褐灰色 As-Bの2次堆積か。調査区南端部でのみ確認。粘性なし、しまりやや強。

V 10YR3/1 黒褐色 砂質土。ローム粒を少量含む。粘性やや強、しまりやや強。

VI 10YR6/4 にぶい黄橙色 黒褐色土の混在する汚れたローム。2次的に堆積したものか。粘性弱、しまり強。

VII 7.5YR6/6 橙色 粗粒のローム。As-YP粒が少量混じる。粘性弱、しまり強。

平面図を記録する測量用のグリッドは、 $5 \times 5\text{m}$ を基本とした。平面直角座標系(平成14年国土交通省告示第九号)IX系を用い、座標値の下3桁で呼称した。例えば、X軸=43,930とY軸=-70,900の交点をそれぞれ930、-900と略し、この地点を南東隅とする $5\text{m} \times 5\text{m}$ の範囲を930-900グリッドと呼んだ。

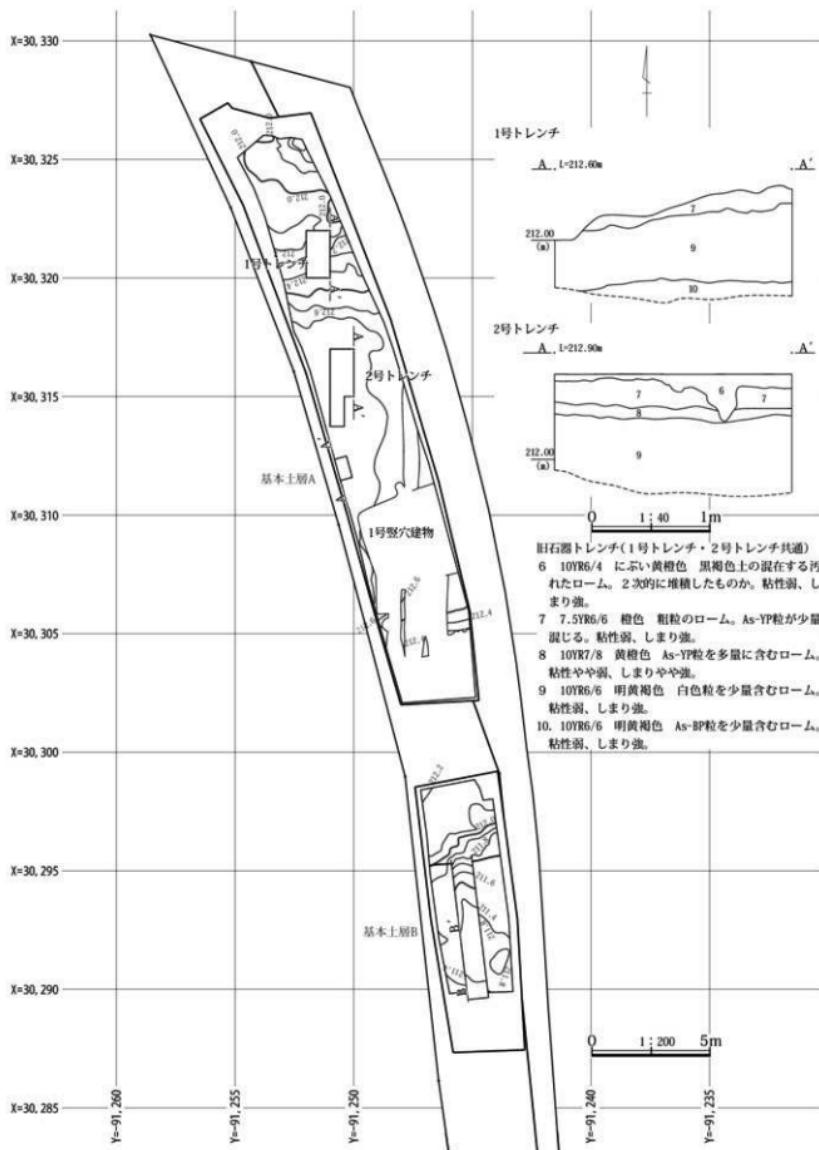
第6図 旧石器の調査

北側調査区ではロームの堆積が認められたため、トレンチを設定して旧石器確認調査を行ったが、遺物の検出には至らなかった。

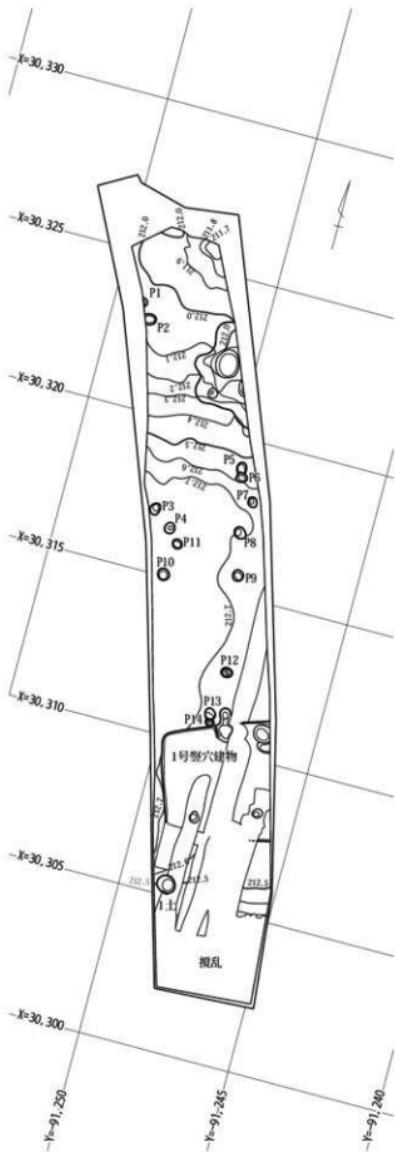
第7図 遺構全体図

上丹生鷺谷戸遺跡の調査は、令和2年7月に実施した。既存の道路の拡幅工事に伴う調査のため調査区は南北方向に細長く、幅6.5m、長さ50mほどである。調査範囲の中央部のX=30,305 ~ 30,315にかけてが最も標高が高く、南北に向かって低くなる地形である。

調査は表土下を第1面とし、南北二つの調査区に分割して実施した。検出された遺構は、竪穴建物1棟、土坑1基、ピット14基である。

遺構は調査区の北側に集中しており、竪穴建物は調査範囲のほぼ中央で検出した。

土坑は北側調査区の最南端で1基調査し、土師器甕が出土した。ピットは調査区北に集中しており、形状はほとんどが不正円形である。これらのうち、遺物の出土したピットは4・5・8・9・13・14号ピットで、土師器甕や甕の破片が出土した。

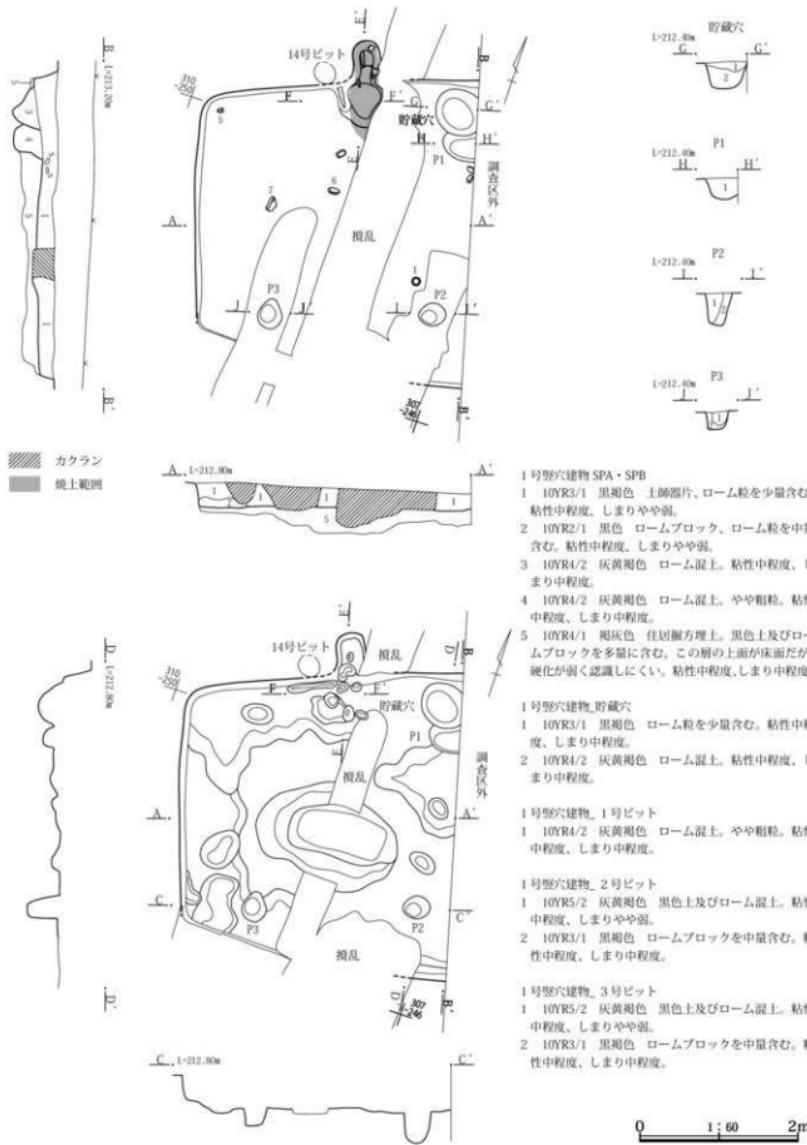
第8図 1号堅穴建物

位置 X=30,307 ~ 30,311・Y=-91,245 ~ -91,249
重複 14号ピットが新しい。平面形 東側は未調査のため不明。

規模 長軸3.63m+ 短軸(3.94)m 残存壁高0.32m

床面積 11.68m² 主軸方位 N-15°-W

検出・埋没状況 表土を除去し、遺構確認面を精査したことろ、埋没土の輪郭を検出した。ローム粒を少量含む黒褐色土である。

柱穴 床面で主柱穴2本が検出された。主柱穴の規模は下記の通りである。

P 2 長径0.35m 短径0.29m 深さ0.41m

P 3 長径0.48m 短径0.31m 深さ0.26m

P 2・P 3の柱間の距離は1.72mである。

貯蔵穴 竪穴北東隅に長軸0.64m、短軸0.56m+、深さ0.36mの長方形の貯蔵穴が検出された。貯蔵穴埋没土はロームを含む灰黄褐色土が主体である。貯蔵穴のすぐ西側には深さ0.25mほどの落ち込みを有する。貯蔵穴からの出土遺物はない。

掘り方 床面から最大で厚さ0.35mほど下位で掘り方面を検出した。中央部はやや深く掘り込まれ、土坑状となっていた。四隅も約15cmほど掘り込まれている。掘り方は黒色土が主体で、ロームを多量に含んでいた。しかし、床面はあまり硬化しておらず、認識しにくい状況であった。

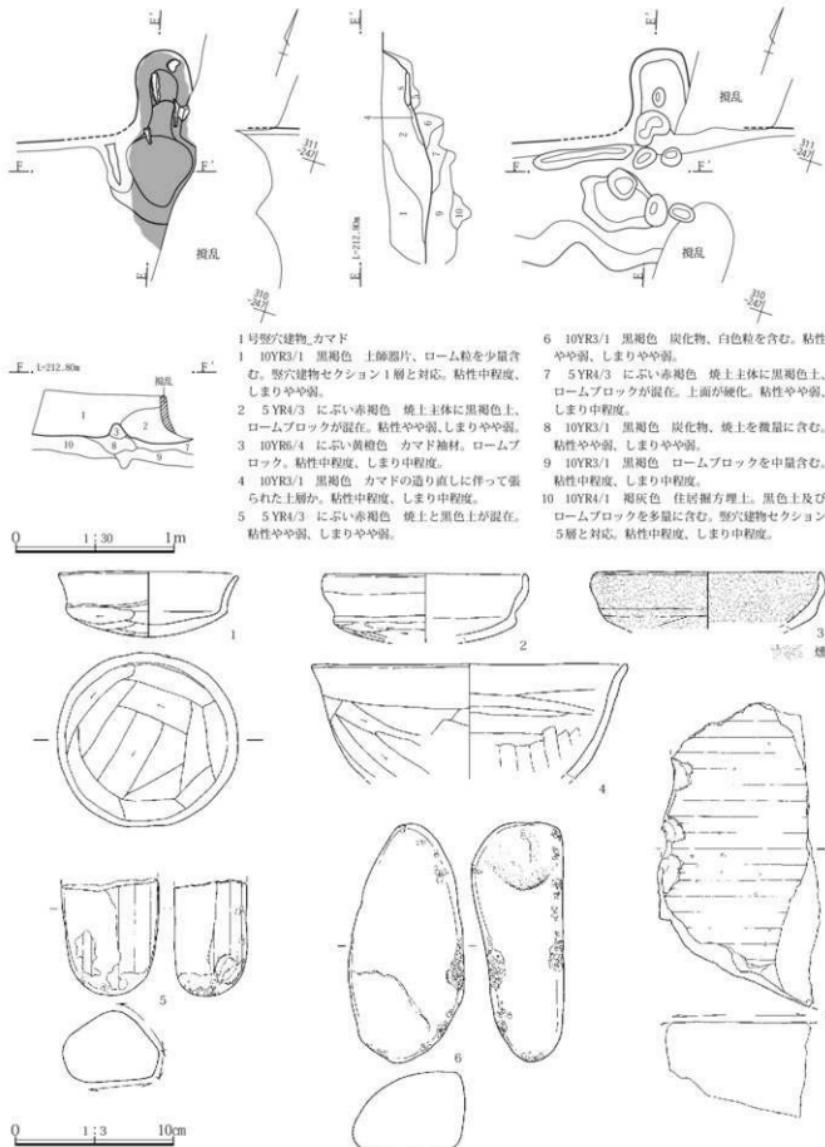
第9図 1号窓穴建物カマドと1号窓穴建物出土遺物

竈 北壁に敷設されていた。残存する竈の規模は確認長0.99m、煙道部0.32m、燃焼部長0.67m、焚口幅(0.33)mである。カマド袖はロームブロック主体のにぶい黄褐色土を用いて構築され、左袖部が0.32m残存していた。竈からは土器は出土しなかったが煙道部には粗粒輝石安山岩の礫が残されていた。

遺物と出土状況 図示できた土器は土師器杯3点と鉢1点であった。土師器杯(1)は古墳時代後期に県内で広く見られる形態であるが、杯(2・3)は、口縁部が中位で屈曲し、上半が内湾するように立ち上がる特異な形態である。なお、(3)は内外面とも焼成が施されている。出土遺物の年代は、(1)の土師器杯が稜下から底部の間が浅くなることから6世紀末から7世紀前半の年代観が与えられる。また、土師器甕は図示できる個体が残存していないかったが、口縁部や胴部の破片を見ると6世紀後半代が主であると見られ、(1)の土師器杯とほぼ同時期である。

調査所見 出土遺物から7世紀前半の竪穴建物と考えられる。

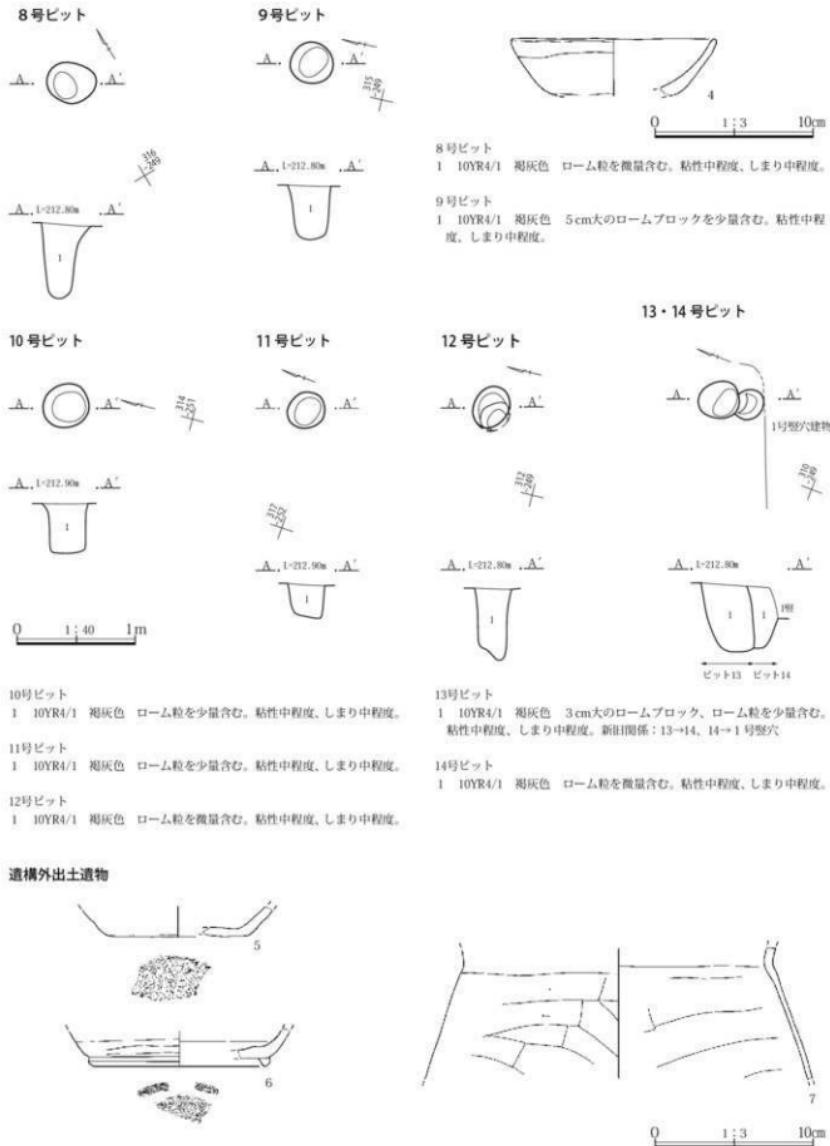
第11図 8～14号ピットと出土遺物、遺構外出土遺物

8号ピット(第11図 PL. 9)

規模 長軸0.41m 短軸0.35m 深さ0.65m

検出・埋没状況 墓土は、ローム粒を含む褐色灰色土を主体とする。人為的な埋没と考えられる。断面形は逆三角である。

出土遺物 埋土中から土師器杯口縁部片(第11図4)が出土した。図示した土師器杯の年代観は9世紀末から10世紀初頭と見られる。

調査区北、X=30,322・Y=-90,250付近のやや落ち込んだ地点で、須恵器杯(第11図5)と須恵器有台杯(第11図6)が出土した。そのほか土師器甕脛部片(第11図7)が出土した。

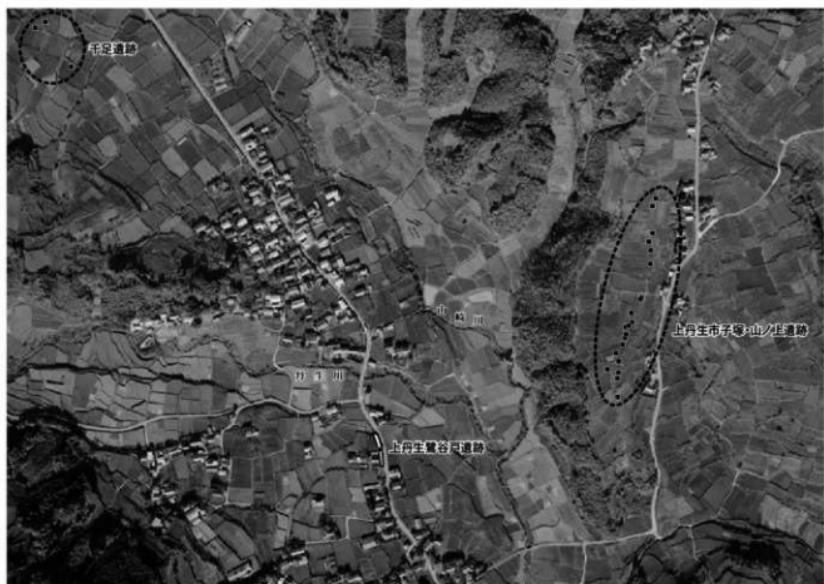
第12図 上丹生鷺谷戸遺跡と周辺遺跡の古墳時代竪穴建物(国土地理院空中写真1975年を使用)

遺跡周辺の集落に目を向けてみると、関越自動車道(上越線)(現：上信越自動車道)の建設工事に伴う千足遺跡の調査では、古墳時代中期～後期にかけての竪穴建物が

3棟調査された。

また、山崎川の左岸、水面より30m程高い丘陵地上に上丹生市子塚・山ノ上遺跡が存在する。遺跡は、道路建設に伴い、平成2年から3年にかけて調査された。検出された竪穴建物のうち14棟にカマドが認められた。市子塚11号竪穴建物からは、白玉51点がまとまって出土している。遺跡全体では、縄文の竪穴建物10棟、弥生3棟、古墳36棟、平安1棟である。限定された範囲の調査であるとはいっても、比較的まとまった竪穴建物が検出されたことから、丘陵地上には断続的に集落が営まれてきたのであろう。

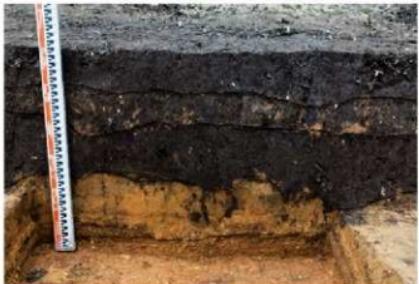
1 基本土層A 土層断面(東より)

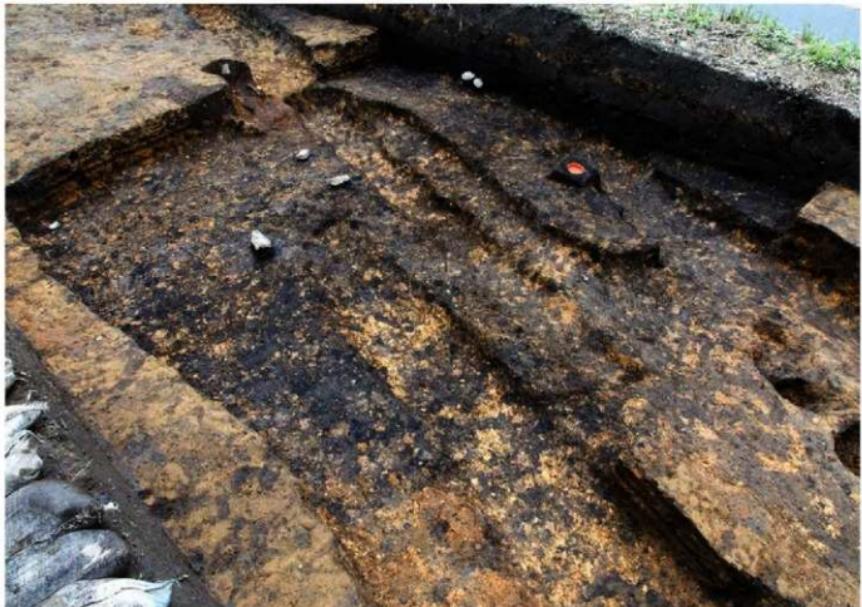
1 1号竖穴建物全景(南西より)

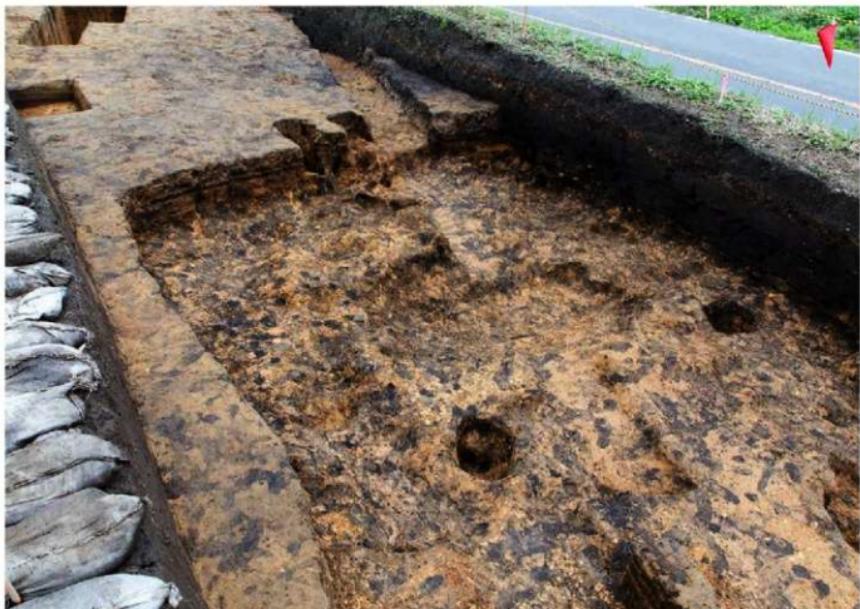
3 1号竪穴建物掘方全景（南西より）

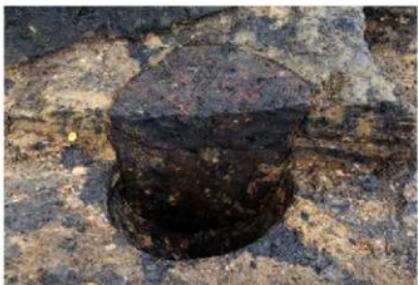
4 1号土坑土断面(東より)

検出・埋没状況 第1面で検出した。埋土はロームブロック含む黒褐色土を主体とし、自然埋没していた。上層には焼土を多量に含んでいた。断面形は台形である。
