上野国府等範囲内空き地開拓調査報告書 IX

令和元年度調査報告書

前橋市教育委員会

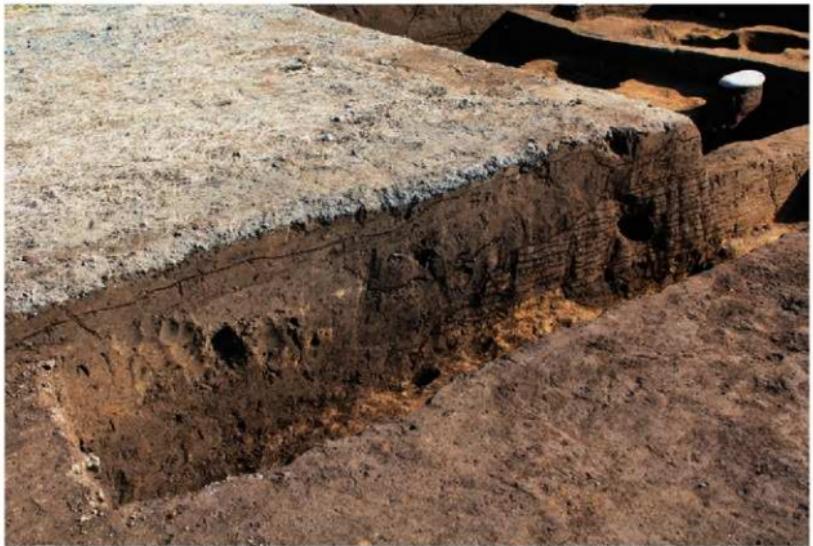
1 65a トレンチ 挖込地業検出状態（北西から）

調査の結果、基壇状遺構の総地業は、元総社蒼海遺跡群（136）1号溝跡の延伸によって破壊されており、掘込地業の北辺を検出することはできなかった。

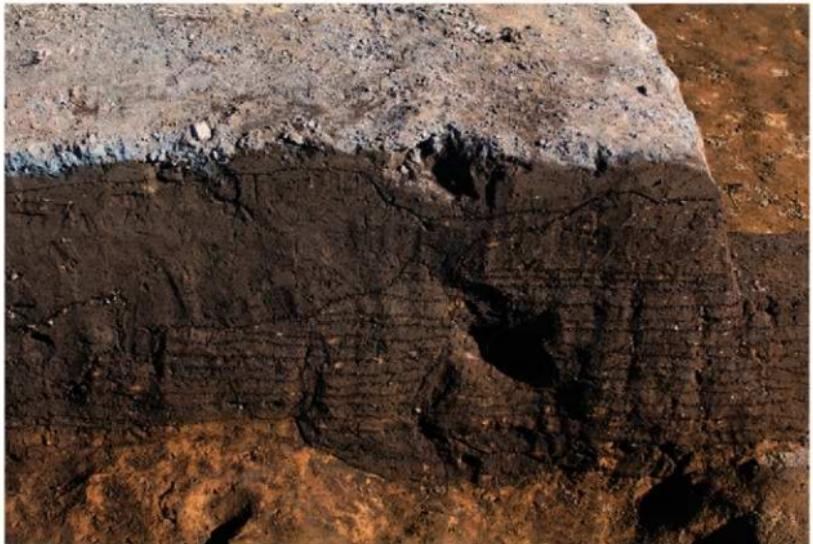
2 65a トレンチ 挖込地業土層堆積状態（西から）

なお、65 aトレンチは表土を30cm程度剥いた時点で版塗が露出し、その版塗はさらに約50cm下でVI層に達していた（前橋市教育委員会 2020）。65 bトレンチは遺構の掘り下げを行っていないため、I a層以下の状況は不明である。

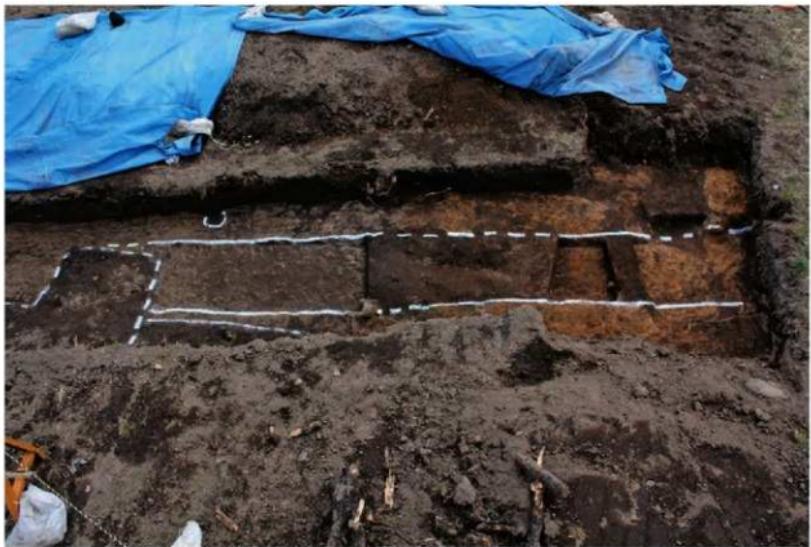
3 67トレンチ拡張部 1号溝跡検出状態（北から）

67トレンチの1号溝跡は、走向は北から東へ74度の傾きをもち、最大上幅0.9m、最大下幅0.8m、深さ0.1mを測り、断面は長方形に近い。出土遺物は認められなかったが、覆土の状況から古代の遺構と推定される。68トレンチの1号溝跡は、遺構の残存状況が良好とは言えない状況ではあるが、概ね走向は北から東へ70度程度の傾きをもつと推定される。検出された溝の底面はやや硬化していたほか、トレンチ東壁を観察したところ、覆土中位付近で硬化面が断面で確認された。遺物は須恵器の破片が少量出土したのみであり、遺物からの時期の特定は難しいが、覆土の状況から古代の遺構と推定される。

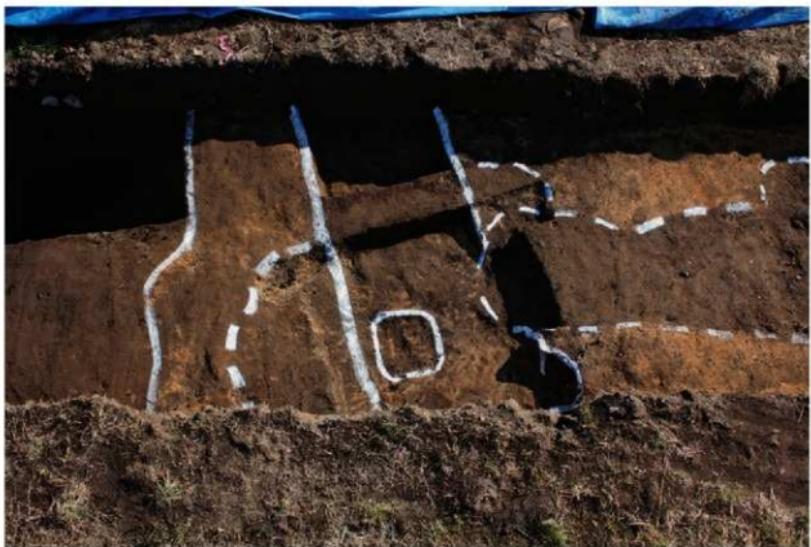
4 67トレンチ 1号溝跡検出状態（西から）

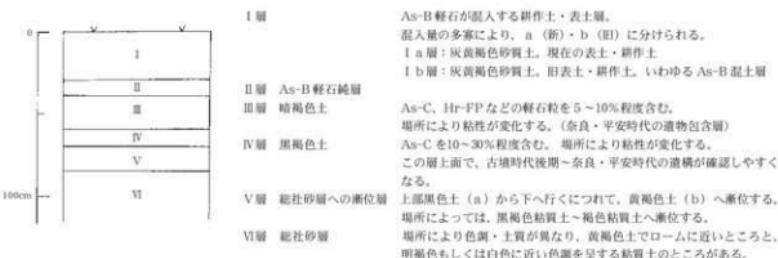
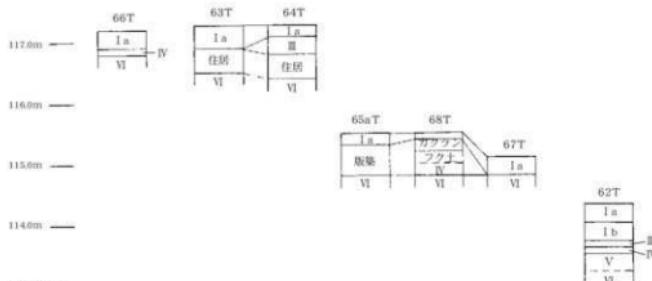
Fig. 4 基本層序と各トレンチ土層柱状図

62トレンチでは土の残りは非常に良く、表土からVI層（総社砂層）まで確認することができた。IV層以下は粘性に富み、特にV層は粘土として建築資材に近年まで使用されていたと聞く。

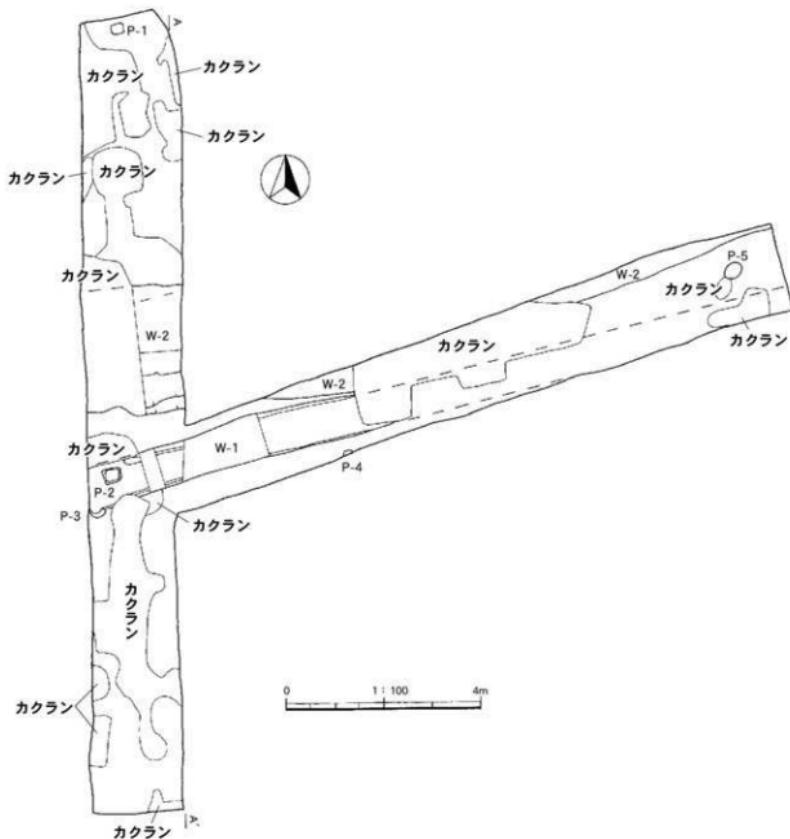
Fig. 15 67トレンチ各構造

67トレンチ 東壁断面図

- 1 表土
- 2 黒褐 褐鉄、砂岩質、(2号)漬臥層土
- 3 黒褐 砂礫多量、(2号)漬臥層土
- 4 黒褐 As-C少量、(1号)漬臥層土

この2条の溝跡の関係についてであるが、位置的には元総社蒼海遺跡群（95）に近い位置は68トレンチで、67トレンチはさらに北東に位置する。遺構の検出状態は68トレンチの土層の堆積は厚かったが搅乱を受けており、1号溝跡の一部がかろうじて検出できるような状態であった。また、67トレンチについては土取りでかなり削られており、表土の下層は総社砂層の地山になっていた。両トレンチにおける両溝跡の検出状態や、元総社蒼海遺跡群（95）の2号・3号溝跡の延伸に当たることなどから、68トレンチ1号溝跡が元総社蒼海遺跡群（95）2号溝跡に該当し、67トレンチ1号溝跡が同じく元総社蒼海遺跡群（95）3号溝跡に該当すると考えたい。遺構の残存状況として、68トレンチでは元総社蒼海遺跡群（95）3号溝跡に該当する溝跡は搅乱により検出されなかつた。また同様に、67トレンチでは元総社蒼海遺跡群（95）2号溝跡に該当する溝跡は土取りによりすでに削られて消滅してしまい検出できなかつたと考えたい。なお、67トレンチについては、それを裏付けるように1号溝跡までもが東へ進むにつれて土取りにより削られて浅くなり、最終的には消滅してしまっていた。

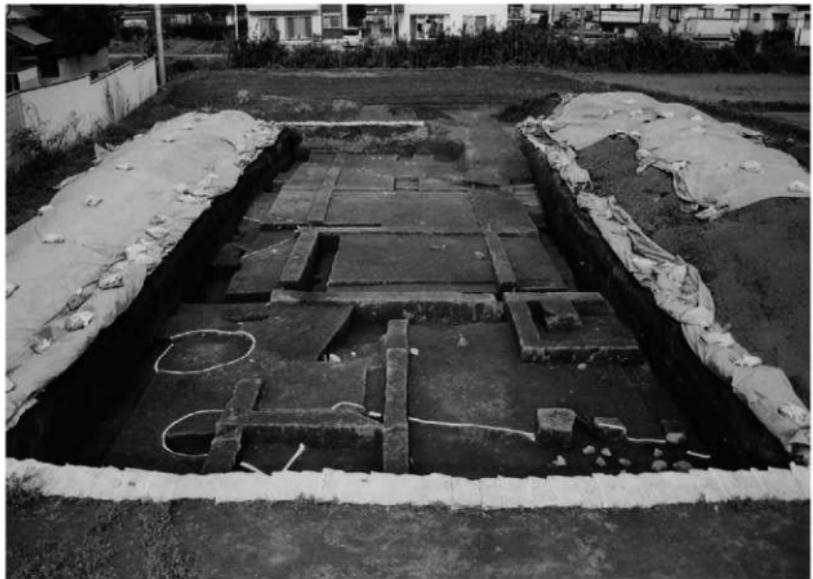
1 62トレンチ全景（南から）

62トレンチにおける古代の遺構の検出状況については、9世紀代から11世紀代にかけての住居跡のほか、道路跡や溝跡が検出され、その下層は土師器や須恵器の大少の破片を中心とした遺物の包含層が厚く堆積していた。サブトレンチによる確認調査の結果、この包含層の下層は粘質化が進んだ硬質の総社砂層（基本層序VI層相当）となっており、浅間C軽石を包含する黒色土層（基本層序IV層）や総社砂層への漸層層（基本層序V層）は掘り取られており、堆積が認められなかった。サブトレンチ内で総社砂層の検出状況および土層堆積を観察してみたところ、おおむね楕円形を呈する大型土坑を複数掘り込んでいる状況が確認できることや、元総社小学校付近より南は地山（基本層序IV・V・VI層）の粘質化が著しく進んでいることなどから、粘質土（特に白色で粘性の強い砂層への漸層層）の探掘を行っていたと推定される。こうした作業を行った痕跡は南西約40mに位置する54トレンチや東約200mに位置する31aトレンチにおいても粘土探掘坑と考えられる重複する土坑が検出されていることから、この付近では粘土探掘作業が行われていたことが想像される。なお、その時期に関してであるが、62トレンチに関しては覆土から出土した遺物の時期から8世紀末から9世紀前半には探掘を中止し埋没が開始していると推定される。54トレンチでは、その上位に8世紀後半の住居が建てられていることからその頃には埋没は完了しているものと考えたい。また、60トレンチの掘立柱建物が集中している地点では粘土探掘は行われていないことが調査時に確認されている。31aトレンチの粘土探掘坑については遺物が少なく詳細な時期の判断は難しい。なお、探掘した粘土の利用目的についてあるが、元総社地区において土器が焼成された痕跡は現時点では確認されていない。粘土探掘坑自体は元総社薈海遺跡群でも検出例があり、その検出が元総社小学校西方のみに限定された特徴とは言い切れない。ただし、元総社地区内でも地山の粘性が強い地域で探掘している傾向は見て取れる。土器製作以外では、住居のカマドの構築材や、建物の壁材などが可能性として考えられるが、その目的等の詳細については今後の課題としたい。

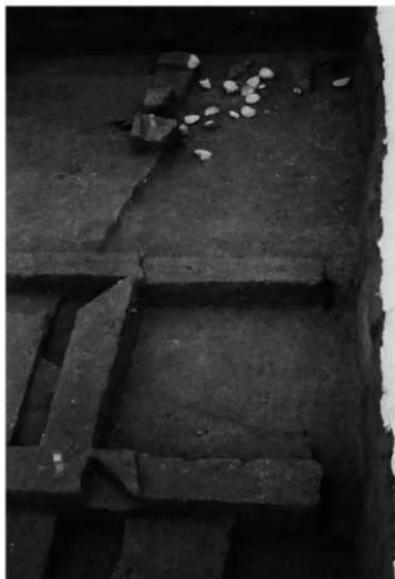
2 62トレンチ1号住居跡全景（西から）

位置 X212・213、Y307・308グリッド。 主軸方向 N-17°-E。 形状等 方形。北壁の位置が竈と推定される焼土の集中を境に食い違っていることから、時期が近接した2軒の住居跡が重複して検出されたものである可能性が考えられる。検出された遺構の規模は、東西(5.06)m、南北(2.75)m、残存する壁高は最大15cm。床面 地山床と考えられ、硬化は一部で認められた。構築された面は基本層序IV層（浅間C軽石混入黒褐色土層）と推定される。 竈 北壁中央付近に竈と考えられる焼土の集中が検出された。主軸方向はN-14°-E、全長50cm、最大幅38cmを測る。なお、竈前面の床面には熱を受けた川原石の分布が認められたが、これらは竈の構築材である可能があるが、甚だ量が多い。 出土遺物 土師器（壺・甕）破片、須恵器（蓋・壺・甕）破片、酸化焰焼成須恵器（壺・羽釜）破片、土師質土器（壺・土釜）破片、灰釉陶器（椀）破片、綠釉陶器（椀）破片、土鍤、瓦破片、鉄滓が出土。 時期 11世紀前半と推定される。 その他 北壁の外側に焼土の分布が認められた。検出状態から本住居跡と関連する可能性は低いと考えられる。

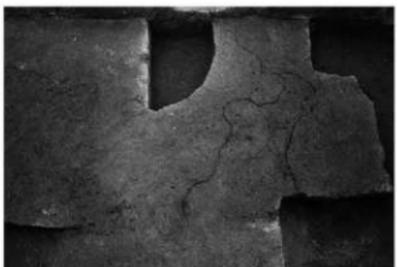
4 62トレンチ2・3・6号住居跡検出状態（西から）

位置 X211・212、Y307・308グリッド。 主軸方向・形状等 遺物が同レベルで集中する硬化面が確認できしたことから住居跡の床面と認定した。よって、主軸方向や形状は不明。 床面 遺構覆土（3号住居跡等）に構築された地山床。硬化面あり。 竈 2号住居跡に属する可能性のある炭化物の集中が認められた。馬蹄形を呈する形状や、2号住居跡の床面と判断した硬化面との位置関係から竈の痕跡と判断した。主軸方向はN-90°-E、全長(50.0)cm、最大幅(65.0)cm。 重複関係 3号・6号住居跡、2号・3号掘立柱建物跡、2号井戸跡と重複する。3号・6号住居跡よりも新しい。2号・3号掘立柱建物跡、2号井戸跡よりも古い。 出土遺物 土師器（甕）破片、須恵器（壺）破片、酸化焰焼成須恵器（壺・椀・羽釜）破片、鉄滓が出土。 時期 10世紀後半と推定される。

**位置** X211, Y307・308グリッド。 **主軸方向・形状等** 竈の痕跡と考えられる焼土の分布が認められたことから、住居跡と認定した。よって、主軸方向や形状は不明。 **床面** 造構覆土(6号住居跡等)に構築された地山床。 **竈** 竈の形状に似た焼土の分布が認められたので3号住居跡の竈と認定した。主軸方向はN=120°—E、全長[80,0]cm、最大幅(50,0)cmを測る。 **重複関係** 2号・6号住居跡、2号・3号掘立柱建物跡、2号井戸跡と重複する。6号住居跡よりも新しい、2号住居跡、2号・3号掘立柱建物跡、2号井戸跡よりも古い。 **出土遺物** 土師器(甕)破片、須恵器(蓋・坏)破片、黒色土器(皿)破片、鉄滓が出土。 **時期** 10世紀前半と推定される。

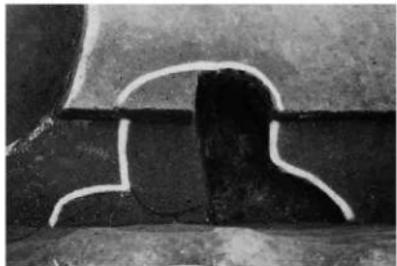
1 62トレンチ2号掘立柱建物跡P<sub>1</sub>全景（西から）

**位置** X211, Y307・308グリッド。 **主軸方向** N—2°—Wと推定される。建物の方向は不明。 **形状・規模等** 柱間1間分のみ検出。 **柱穴** 各柱穴（ピット）の規模等については計測表（Tab. 5）に記載した。柱間の距離は、心心で1.5mを測る。 **重複関係** 2号・3号・6号住居跡と重複する。6号住居跡よりも新しく、2号・3号住居跡よりも古い。 **出土遺物** 柱穴より土師器（坏・甕）破片、須恵器（蓋・坏）破片、灰釉陶器（瓶？）破片が出土。 **時期** 古代と推定される。検出された層位から10世紀から11世紀代頃と推定される。

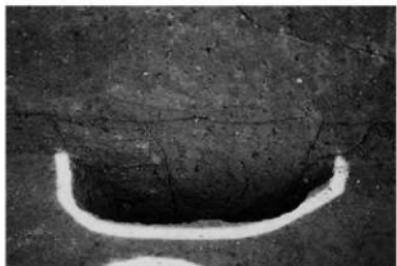
3 62トレ2号掘立柱建物跡P<sub>2</sub>土層堆積（東から）

**位置** X211, Y307・308グリッド。 **主軸方向** N—2°—Wと推定される。建物の方向は不明。 **形状・規模・柱穴** 柱穴と考えられるピットを1基検出したほか、関連の考えられるそれよりも小さなピット1基を検出。なお、各柱穴（ピット）の規模等については計測表（Tab. 5）に記載した。柱間の距離は、心心で1.5mを測る。 **重複関係** 2号・3号・6号住居跡と重複する。6号住居跡よりも新しく、2号・3号住居跡よりも古い。 **出土遺物** 柱穴より土師器（坏・甕）破片、須恵器（蓋・坏）破片、灰釉陶器（瓶？）破片が出土。 **時期** 古代と推定される。検出された層位から10世紀から11世紀代頃と推定される。

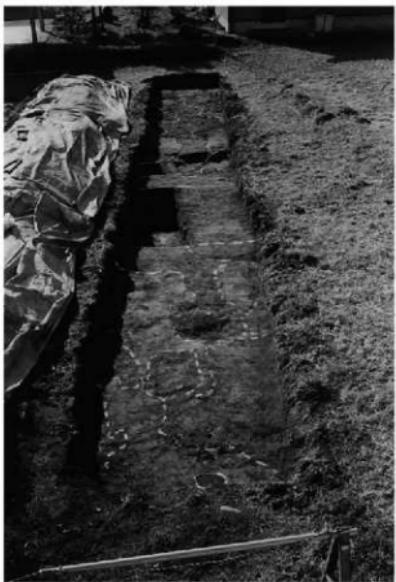
5 67 トレンチ全景（北から）

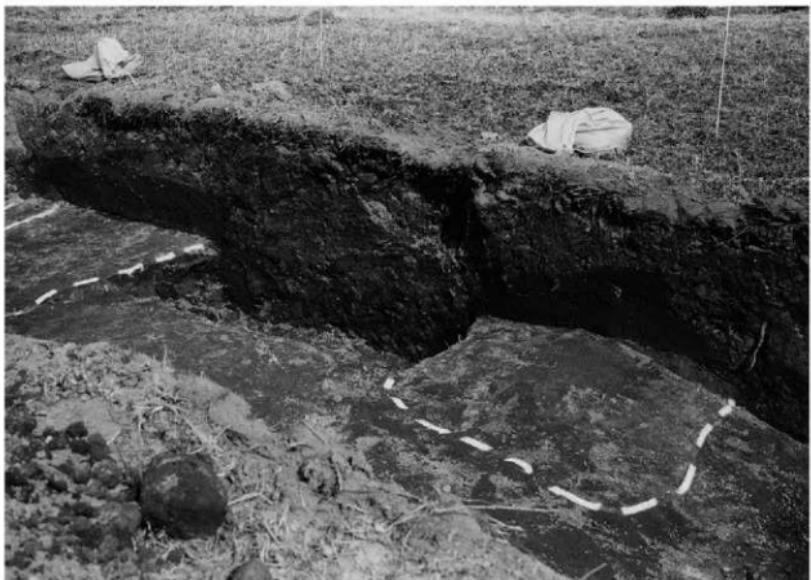
3 68トレンチ東壁（南西から）
