笠原水道

水戸市教育委員会

第6次・10次・11次発掘調査報告書

水戸市埋蔵文化財調査報告第36集

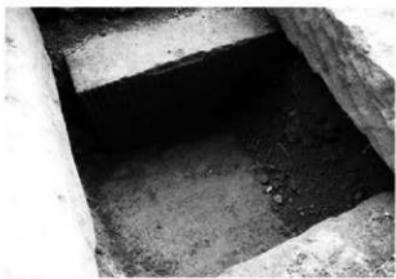
写真5 トレンチ1上蓋E付近岩壁内部（東から）

その結果、西側壁部分において現代の加工された大谷石を確認した(写真5)。また、調査最終段階において岩壙の攪乱状況を把握するために設定したサブトレンチ1でも西側壁部分において大谷石を確認した(写真6)。以上のことから、上蓋E以北においては西側壁部分に現代の攪乱を受けている可能性が高いと思われる。さらに上蓋を観察した結果、表面全体(上蓋B・D、写真7)、あるいは側辺から15cm程の幅(上蓋C、写真8)で鉄分が付着している石が確認でき、それぞれ底石・側石を代用したものであること、上蓋E以北で目張りに使用した粘土塊が確認できなかったことも考慮すれば、何らかの掘削工事において天井石が破壊され、笠原水道との認識から代用石材を確保する部分について上蓋を外し、西側壁あるいは底石(トレンチ1では底石の破壊は確認されていない)を抜き取り、これを半分に切断し上蓋として使用したものと推察される。

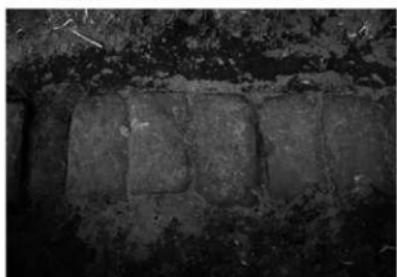
写真9 トレンチ1上蓋F・G近景 (西から)

大谷石は抜き取られた位置に充填する石材として用いられたと考えるのが妥当であろう。表土中に破壊された凝灰岩片に混ざって側石が完全な形で残存していたこと、上蓋F~Kの西側邊にバックホールによる破壊の痕跡が見られること(写真9)は、上記の結論を裏付けるものである。しかし、サブトレンチ1東側において東側壁から幅70cm、深さ70cm、断面逆台形を呈する掘形(写真10)が確認でき、東側壁と底石部分については原位置を保っていると考えられる。

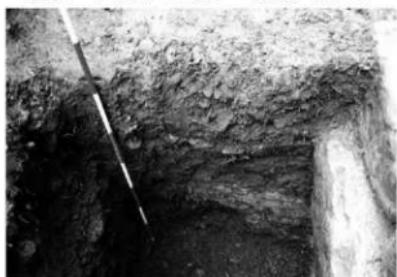
写真11 トレンチ1サブトレンチ2北壁掘形断面 (南から)

上蓋E以南については、上蓋間および側辺付近において粘土塊による目張りが広範囲に見られること、サブトレンチ2において上位で現代の攪乱を受けているものの、下位で掘形の一部が残存していること(写真11)からほぼ良好な状態での検出と思われる。岩壙の構造については、最も良好に残存していたトレ

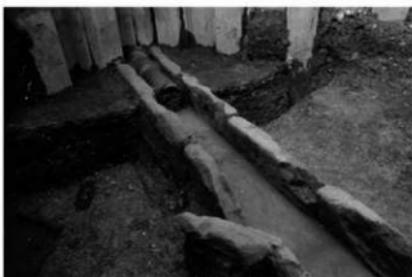
写真39 笠原水道検出状況（南から）

今次調査では、総延長8mに及ぶ凝灰質泥岩（通称神崎石）の底石および左右の側石、導水路を変更させるための挿石が良好な状態で検出された（写真38）。また、本来設置されていたはずの蓋石は全て外されて失われており、岩壙の中には陶器製の土管が埋設されていた。なお、今次調査では検出された水道の記録のみではなく、掘形も含めて完掘を行っている。検出された遺物は水道の構造物である岩壙と土管のみで、それ以外の遺物の出土はなかった。

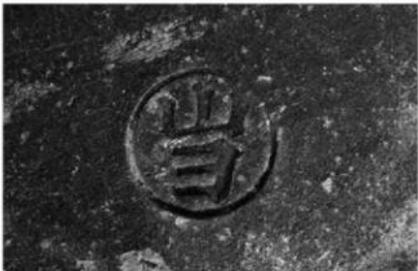
写真51 土管10刻印

遺物 土管はシートバイルによる破損があるものの、計13個体が検出された。いずれも常滑産の赤褐色の肌を呈する。いわゆる陶製土管であり、焼成は良好である。パイプ部は外径23～24cm、内径18～20cmを呈する。厚さは2cmである。長さは58～66cmとばらつきがある。ソケット部（受け口）は貼付で直径は28～30cmである。土管10には刻印が押されている（写真51）。

り、「山」の字は欠けているが、「ヨ」の字体は明らかに相似形であり、同系列の窯印であることはほぼ間違いないがなかろう。「〇にヨ」の窯元の特定には至っていないが、常滑産であることは間違いない。土管の製作技法もきわめて類似している。常滑産の土管が東京のみならず水戸にまで及び、近代の上下水の一翼を担っていたことを示す資料といえよう。土管による笠原水道の補修工事は相当区間に及んでいるようである。これを擾乱として排除せず、笠原水道の近代史の一コマとして、保護・保存に努めていくことが肝要と思われる。

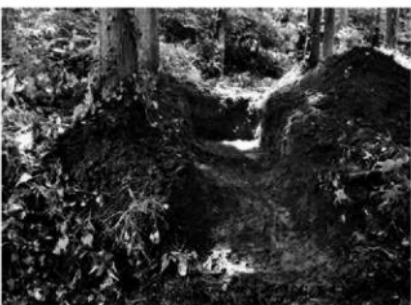
写真52 第22地点 トレンチ掘削状況（北から）

第22地点は、吉田神社のある台地斜面下、宮内町3188-2番地に位置する（第21・22図、写真52）。現在も水路の一部が保存されている逆川緑地帯や第6次調査のトレンチ1では、台地の斜面裾直下に構築されている状況が確認されていることから、本地点を選定した。トレンチは長さ2m、幅1mで設定し、地山とみられる砂礫層まで掘削したが、遺構・遺物ともに確認されなかった。なお、本地点は切り株や塵芥投棄が著しく、トレンチ設定は相応に限定せざるを得なかつたことを付記しておく。
