監物櫓の復旧

熊本地震における熊本城の被災状況

熊本城 ～復興に向けて～

令和4年度 春夏号

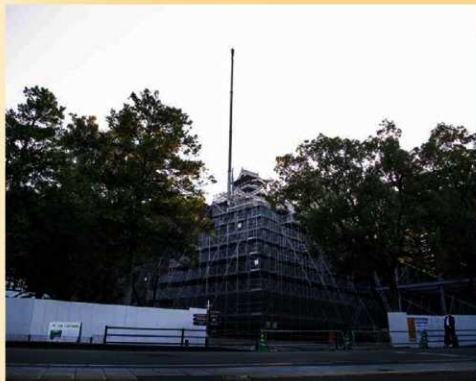
解体中の平櫓

解体調査の結果、出土遺物や石垣背面の状況から昭和29年(1954)の建物解体修理の際に、石垣の一部も修理されていることが明らかになりました。また、石垣背面の状況は一樣ではないことから、江戸時代にも複数回修理されていると考えられます。なお、最も古い江戸時代の石垣の背面には、大きめの栗石を列状に並べ、その間に小さい栗石を詰める状況が観察されました。これは天守閣や飯田丸五階櫓の石垣裏側でも見られた技法です。

令和3年(2021)9月から令和4年(2022)2月に重要文化財平櫓下の石垣の解体調査を実施しました。令和4年度(2022年度)以降も平櫓復旧に向けた調査をします。今回解体した石垣の積み直しをするのは令和5年度(2023年度)の予定です。

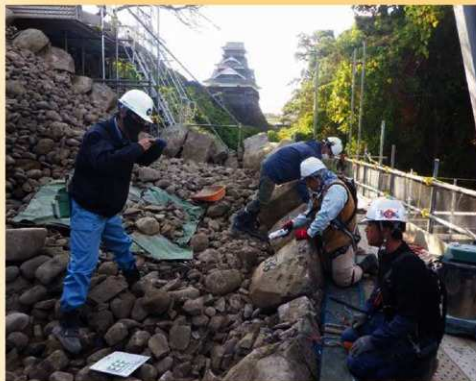
1石解体ごとに石同士の間隙や積み方を記録します
