史跡 高天神城跡

— 二の丸ゾーン発掘調査報告書 —

静岡県小笠郡大東町教育委員会

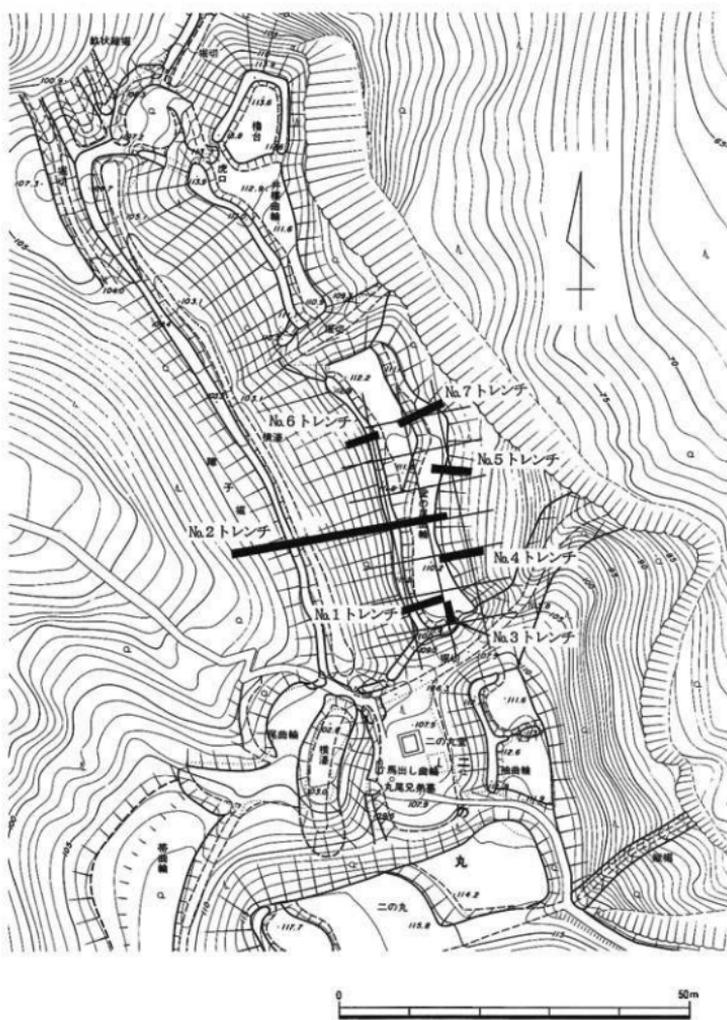
第4図 平成10年度調査トレンチ、グリッド設定図

調査はトレンチ法とグリッド法とを併用して行った。トレンチは全部でNo.1～7まで設定した。No.1、2、6トレンチは土塁と直交するように設定し、土塁の土層の観察を行った。そのうち、No.2トレンチは全体の地形の様相を把握するため、曲輪を横断し、横堀の外まで設定した。No.3、4、5トレンチは曲輪の範囲を明らかにするために、平坦部から崖にかけて設定した。No.7トレンチは曲輪東側北方の段差のある地点に設定した。それぞれ遺構面が確認されるまで掘り下げた。

グリッドは、No.2トレンチと直交するラインを主軸とし、それと直交するラインを、5m間隔で設定した。グリッドラインは30cm幅のベルトとして残した。主軸の東をA、西をB、南から1、2、3、…、7とし、それぞれの区画を、A-1区、A-2区、…、B-7区と呼称し、それぞれにおいて平面調査を行なった。

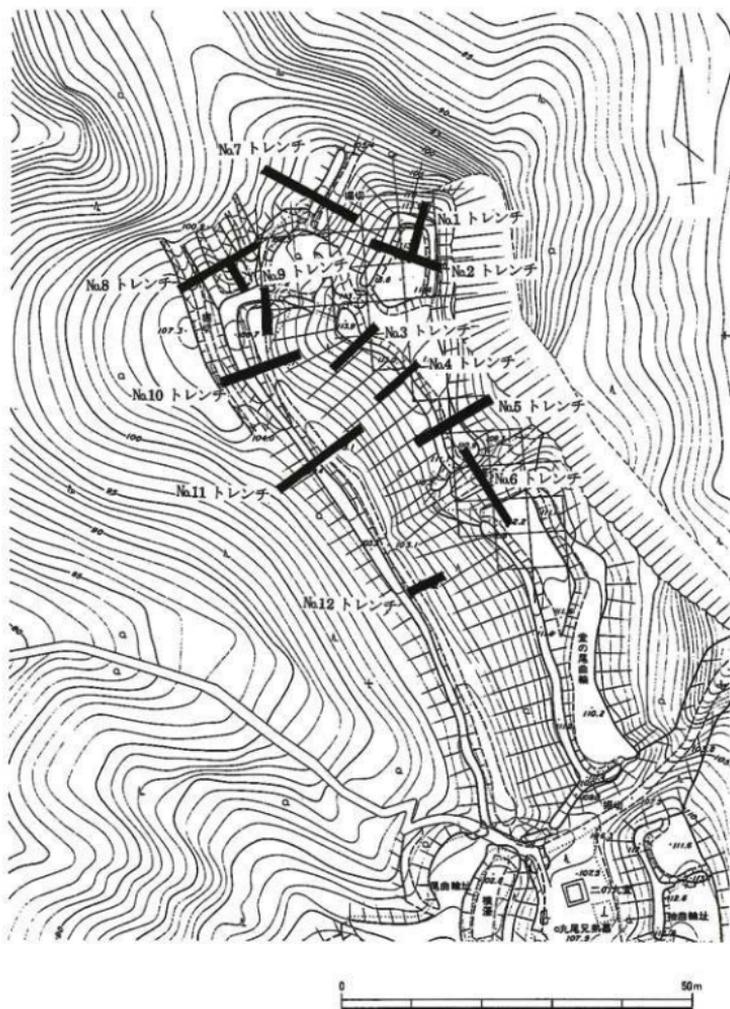
第5図 平成13年度調査トレンチ、グリッド設定図

調査はトレンチ法とグリッド法とを併用して行った。トレンチはNo.1~12まで設定した。No.1~5トレンチは土塁と直交するように設定し、土層の観察を行った。No.6トレンチは堀切と直交させ、堀切の底を検出した。No.7~12トレンチは横堀の形状を明らかにするため、設定した。

グリッドは真北にあわせ一辺5mで設定した。グリッドラインは30cm幅のベルトとして残し、平面調査を行なった。

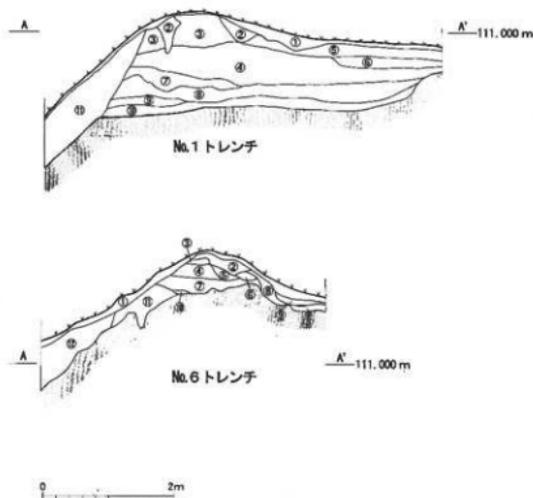
第7図 堂の尾曲輪土塁断面図

土塁に設定したNo.1、2トレンチでは、何回かに分け土を盛った様子が確認できた。No.6トレンチでは、土塁の土が流出し低くなっていたため、土塁構造が明確に判断できなかったが、No.1、2トレンチ同様に造成されていたと考えている。また、No.1、2トレンチでは確認されなかった土塁の基部がNo.6トレンチでは地山の削り出しにより形成されていることが確認された。

土塁の基部が一部削り出しであることから、尾根の頂部を削り平坦部を作り出すと共に、その上砂を利用して土塁を築いたと考えられる。

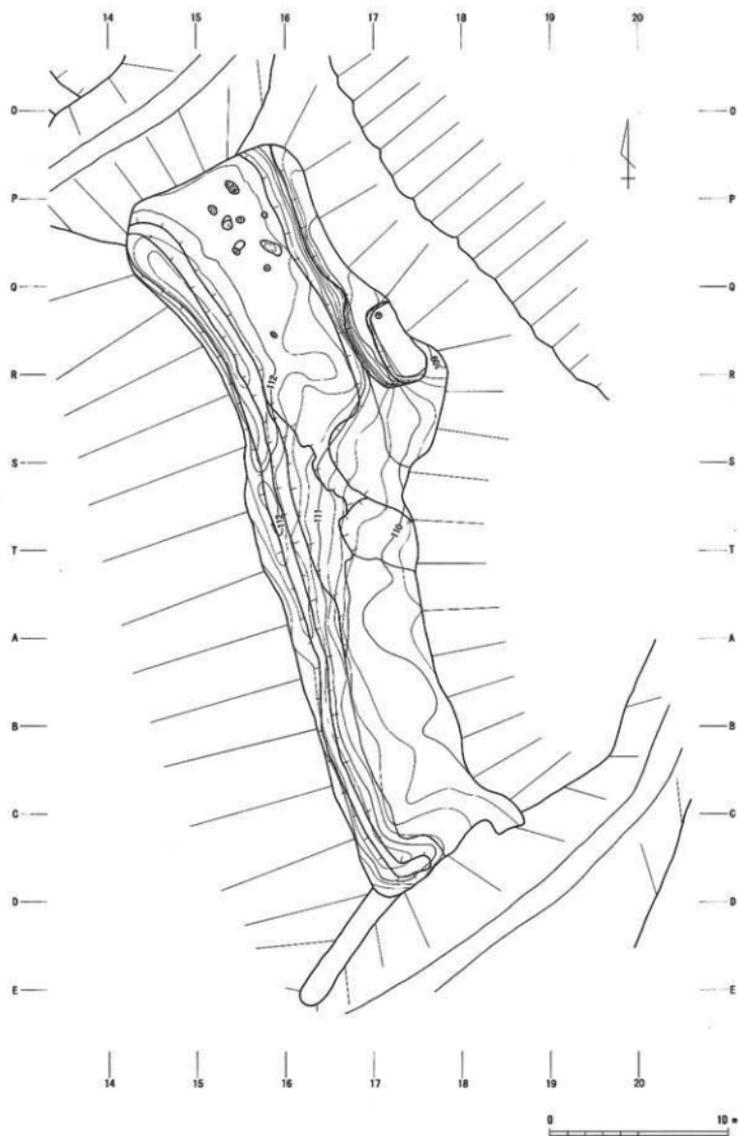
第8図 堂の尾曲輪完掘図

堂の尾曲輪の周辺に設定したトレンチ調査によると、曲輪の南方の東斜面は崩落している様子が確認でき、実際の曲輪は現状よりも広がったことが確認できた。このことにより堂の尾曲輪は自然の地形を生かし形成されていることが明らかになった。

堂の尾曲輪では建物が存在することを証明するピット等は検出されなかった。

また、実際の曲輪が現状よりも広がったとはいえ、細長い曲輪に多くの兵が常駐することは困難と思われ、基本的には通路として使用されていたと考えられる。

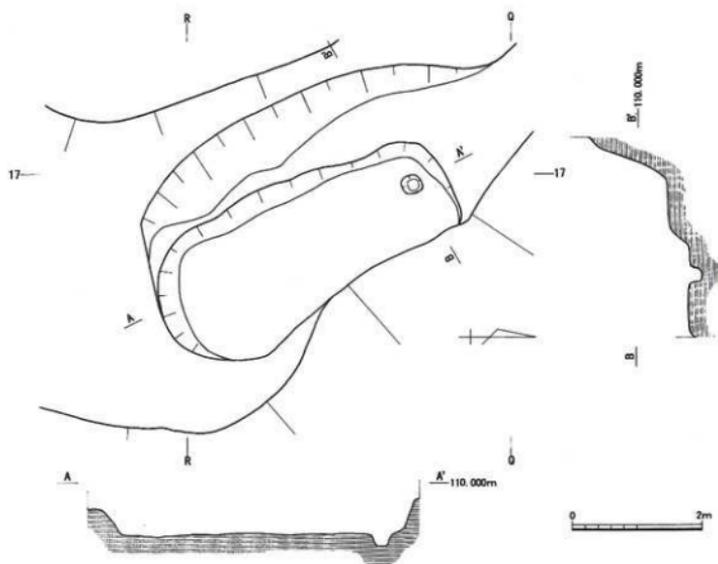
第9図 堂の尾曲輪小屋掛け遺構実測図

No.7トレンチによる調査において、ピットが検出された。周辺を清查した結果隅丸
 方形の平面プランが検出された。ピット近くや、床面直上で堂の尾曲輪の他の場所で出
 土している遺物と同様の遺物の出土があったため、城に伴う遺構と考えられる。

図示はしていないが、検出されたピットの南方約3.6mにわずかな窪みが確認されて
 いる。検出されたピットとは対照的な位置関係に有り、場合によっては、もう一つの
 ピットの痕跡となる可能性が有る。

遺構の時期は出土遺物から見て、16世紀後半ごろと考えている。また、柱穴と思わ
 れるピットが1つしか検出されなかったため、上屋構造がどのようなものであったかは推測
 するしかないが、上の段と、1本ないしは2本の柱で屋根になる部分を支えていた小屋
 掛けの構造と考えている。

また、当遺構内のピットからは、天目茶碗と茶入が重なった珍しい状態で出土して
 いる。

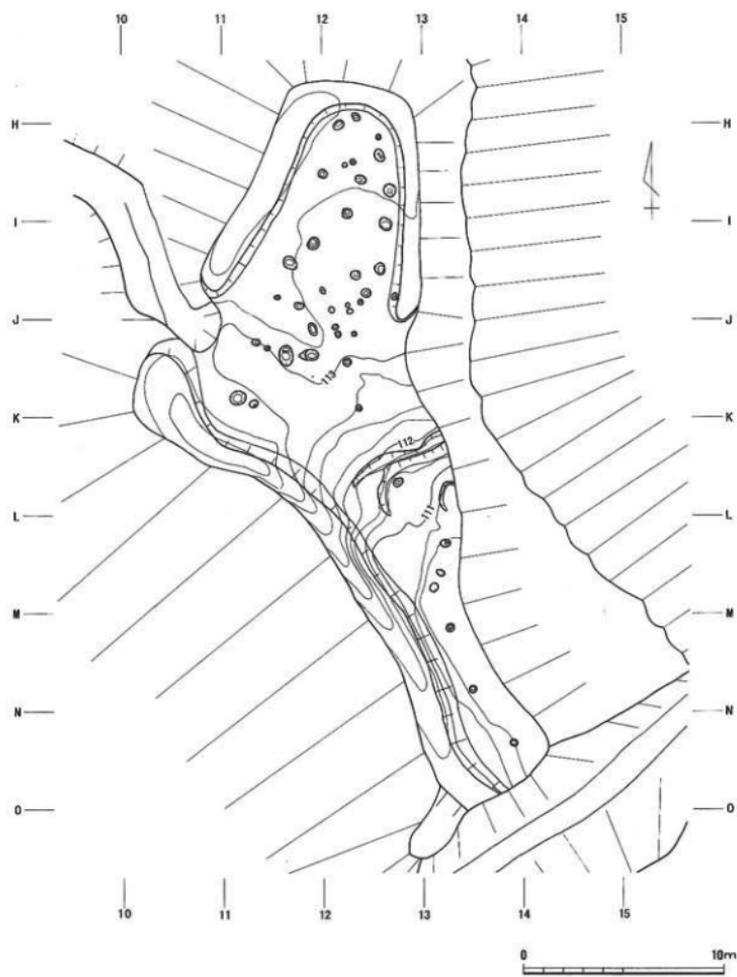
第10図 井楼曲輪完掘図

曲輪南側は幅5mほどと狭く、曲輪先端近くで大きく東に曲りながら広がっている。その、曲輪北側の最も高く、広がっている部分を中心に、柱穴と考えられるピットが検出されており、何らかの建物があつたと考えている。ピットの並びは明確ではないが、ピットの直径が約50cmと大きく、検出された場所が高天神城の中でも最北端にあることと合わせて考えるならば、見張りのための櫓台があつた可能性が考えられる。

また、曲輪が東に曲っている部分で土塁が途切れており西側の横堀へ通行することができるため、この部分が虎口と考えられる。

土塁は堂の尾曲輪同様、曲輪西側に築かれており、先端部では南側が空いたコの字状にめぐらされている。先に、先端部には櫓台が存在した可能性を述べたが、その櫓台を囲むよう東側まで土塁を築いたと考えられる。

土塁の構造は地山削りだしの基部を作り、その上に何回かに分け盛土をし築かれている。

No.3～5トレンチからは、いずれからも土塁の西側斜面に凹状部分が検出されている。3ヶ所をつなげると曲輪に沿った溝のような施設が想定され、斜面を下の敵兵に見つからず横移動するための武者走りのような、何らかの遺構の存在が推測される。

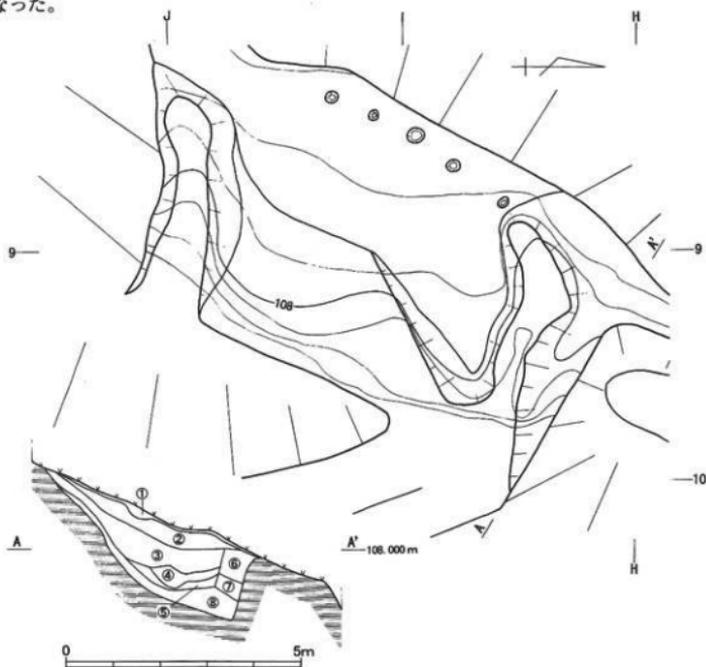
第12図 井楼曲輪腰曲輪完掘図

現在、井楼曲輪の西側下に、平坦部を見ることができる。その平坦部が腰曲輪であり、調査は曲輪の向きにあわせベルトを設定し土層観察のため幅30cmをベルト状に残して調査を進めた。調査の結果、腰曲輪の南北には土塁が築かれていたことが明らかとなった。曲輪西側には柵列跡のピットが検出されている。

また、腰曲輪北側の斜面を清查した結果、腰曲輪は元々堀であったと思われる痕跡が確認された。しかし、この堀は西側の南北に長く延びる横堀とは繋がっておらず、土橋で区切られていた。さらに、反対の腰曲輪北の横堀とは繋がっていたと考えられ、腰曲輪の部分が埋め立てられた際、さらに深く掘り下げられたと考えている。

この腰曲輪の部分に平坦部を確保することで、この周辺の施設が防御のみを目的とした施設から、積極的に出入りのできる施設に作り替えられたといえる。

残念ながら遺物の出土は少なく、時期決定はできなかった。しかし腰曲輪には確実に二時期あること、落城の際の姿は埋め立てられた状態であるということが明らかになった。

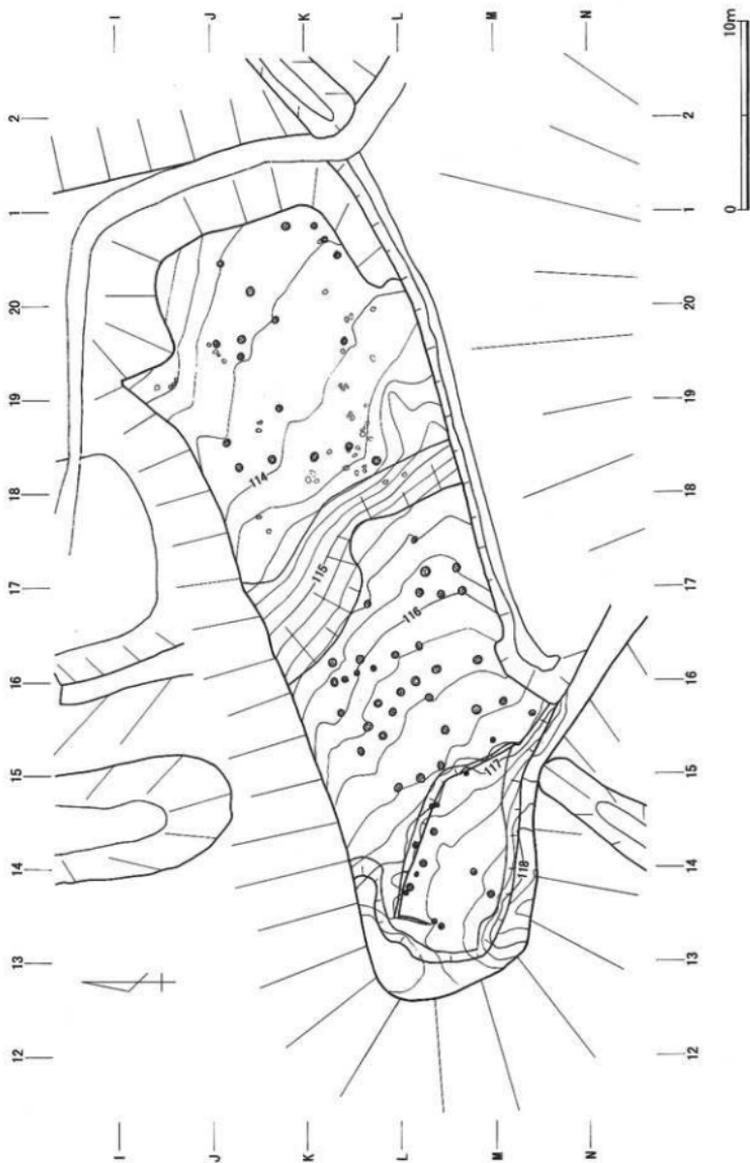
第13図 二の丸完掘図

二の丸の調査前の現況では西から東に向け、緩やかに下る地形を呈しており、表土および堆積土を除去した段階で二の丸が大きく三段に分かれていることが判明した。

最上段には東を空けたコの字状に土塁がめぐり、北の土塁は東に行くに従って、徐々に低くなり途中で消滅しており、二の丸全てが土塁で囲まれてはいなかった。また、馬出し曲輪西側の土塁が二の丸斜面付近で西方向へ傾く様相が見られることから、この二の丸最上段の土塁とは、実際には繋がらないが、一連の防御形態をとると考えられる。土塁上には柵列の存在を示すピットは検出しなかった。最上段の平坦部ではピットが検出されており、櫓台が存在する可能性も考えられるが、土の堆積は少なく、数cmで地山が検出され、遺構面の残存状況も非常に悪く、堆積土が比較的多いところでも15cmほどで遺構面に到達した。

中段ではピットが多く検出された。数は多く検出されているが、ピット同士の並びが明確ではなく建物の存在を示す程度である。

最下段では礎石と思われる石が検出された。しかし、中段のピット同様明確な並びは認められず、建物の存在する可能性を示している。なお、検出された礎石は火を受けた痕跡が確認された。

また、最下段東端では柵列の跡が検出された。二の丸東側には柵列が巡らされ、入口以外の部分からは簡単に二の丸に入ることができないようにされていたと思われる。

二の丸の南側、西の丸と繋がる急斜面沿いに、排水溝が確認された。

二の丸の発掘調査においてピットが数多く検出し、建物が存在したことが判明し、さらに、礎石と思われる石も多く、礎石建物も存在したことが明らかになったが、いずれも建物の跡となる明確な並びではないため、どのような建物があったかその詳細は明らかにならなかった。また、礎石は火を受けた痕跡があり、天正9年の落城後に焼き払われたと言われている伝承を裏付ける証拠になると考えている。

遺物は中段からの出土が最も多く、特に多かったのは最上段との境にあたるM15グリッドで、多量の甕の破片が出土した。この付近にはピットの検出も多く、多量の破片は、建物跡との関連性も想定される。

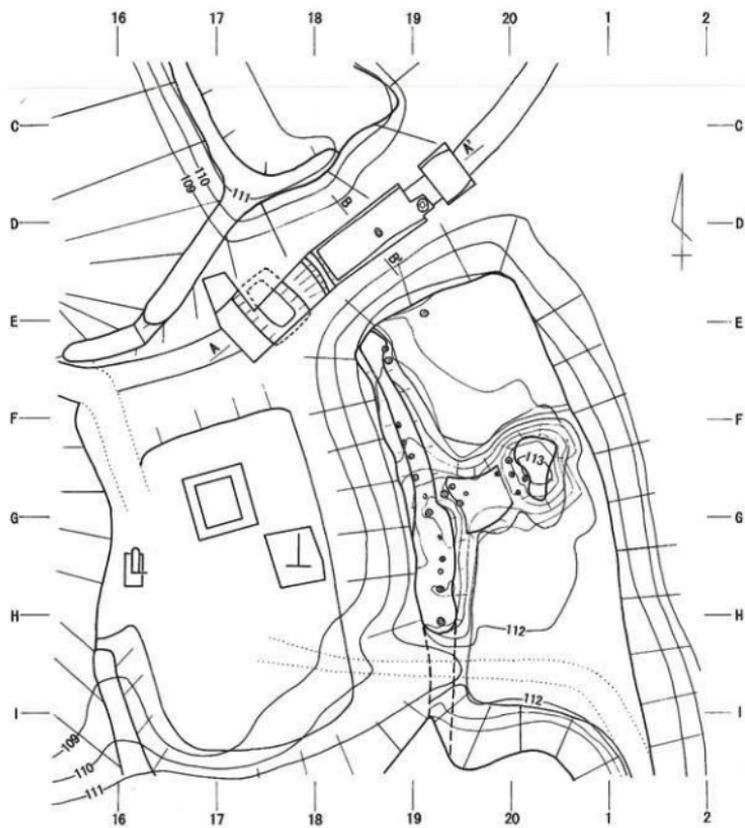
第14図 袖曲輪完掘図

袖曲輪は、二の丸同様曲輪の向きに合わせ、土層観察のベルトを設定し、平面調査を行った。袖曲輪は西側に土塁がめぐり、二の丸と接する部分で切断され、現在は切り通しとなっているが、調査の結果、通路は後世の作成と考えており、当時は土塁が続いていたと考えられる。中央近く東側には西側の土塁と直行する向きで土塁があり、それを境に大きく2区に分けられる。二つの土塁が最も近くなる箇所においてピット群が検出しており、門が建っていた跡と考えている。門を境に、二の丸の内側と外側とといった区分けがなされていたと考えられる。

土塁の清查では柵列跡を示すピットが検出された。袖曲輪の東側には柵列や土塁などの施設はなく、袖曲輪においても堂の尾曲輪同様西側の防御を主としていた。

袖曲輪北側の堀切の形状を把握するため、堀底とほぼ並行に幅広いトレンチを設定し、平面的に掘り下げた。堀底では橋脚跡が二ヶ所検出された。袖曲輪の北端部においてもピットが検出されており、その位置は橋脚跡のピットの延長線上であり、木橋の根元の部分になると考えると、堀切には木橋が架っていたと考えられる。

また、堀切の西側には、高さ30cmほどの畝があり、そのさらに西側には高低差が2mほどになる溝が作られていた。おそらくは、容易に橋脚の根元にたどり着けなくするため、作られた施設と思われる。

堂の尾曲輪から二の丸に向かうルートとして木橋を渡り門を抜けようやく二の丸にたどり着くというルートが想定される。敵兵に攻め込まれるなどの非常事態になった場合、木橋を落とし、門を閉めることにより進行を食い止めていたと考えられる。

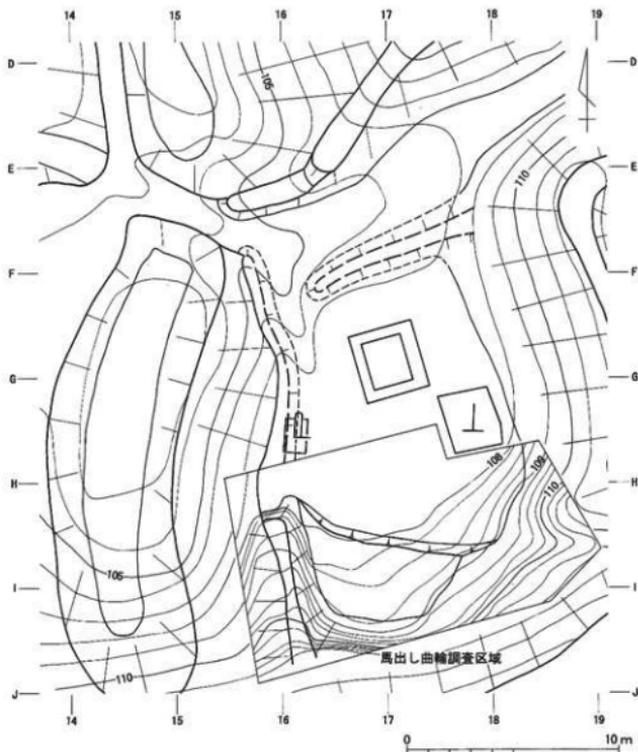
第15図 馬出し曲輪実測図

高天神城跡西側の谷筋に沿い、城内に至る小道がある。この道を上り、土橋を渡ると馬出し曲輪に到達するが、袖曲輪の項でも述べたように、堀切の西側には高さ2mの溝が有り、橋脚に容易にたどりつけないようになっている。

さらに、現在二の丸に通じている通路は当時は土塁が繋がっていたと考えており、そのため、馬出し曲輪にたどり着いた場合、来た道に戻る以外にどこにも抜け出すことはできず、袋小路に追い込まれ、二の丸、袖曲輪、堂の尾曲輪など、高所からの攻撃をなすすべもなく受けたと思われる。

いわば、西側の土橋からこの馬出し曲輪に掛けては敵兵を欺き、おびきいれ討ち取るための機能を有していたといえる。

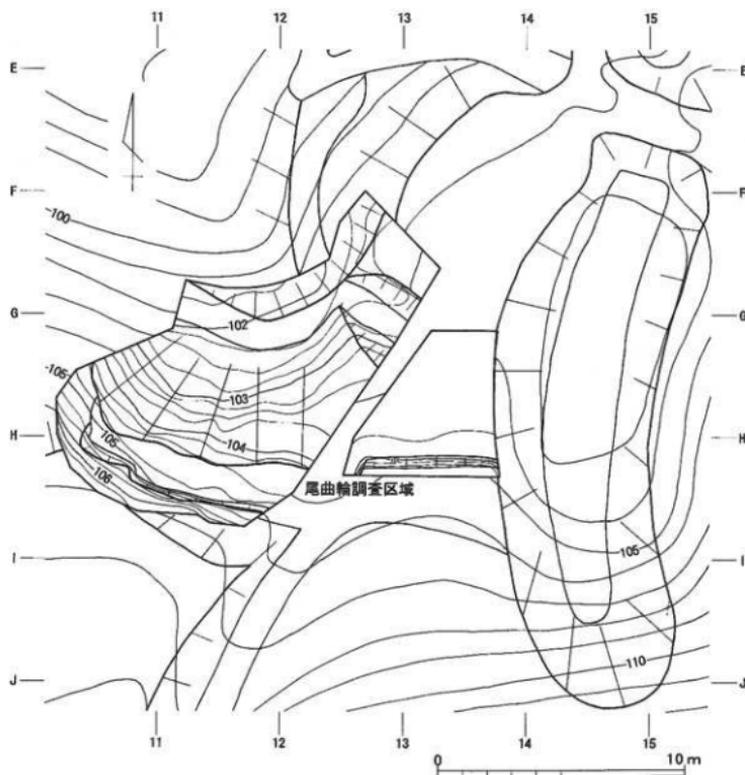
第16図 尾曲輪実測図

馬出し曲輪の項でも述べたが、現状の道は麓から谷底に沿ってあがってくるが、尾曲輪直前で、傾斜のきつい箇所を上がっているため、つづら折りの道になっている。すぐ南には谷底の続きがあるにも関わらず、その部分を通らないのは不自然さが感じられる。本来の道は谷底に沿って上がっていくルートではないかと考え、尾曲輪の調査を実施した。

調査では谷筋に沿って傾斜が上がっていく地形は確認できたが、明確な通路状の遺構は検出されなかった。しかしながら、尾曲輪と横堀との境近くにおいて通路状になっている箇所が検出された。おそらく谷筋を上がり尾曲輪から横堀の土塁上に上がるルートになるのではないかとと思われる。

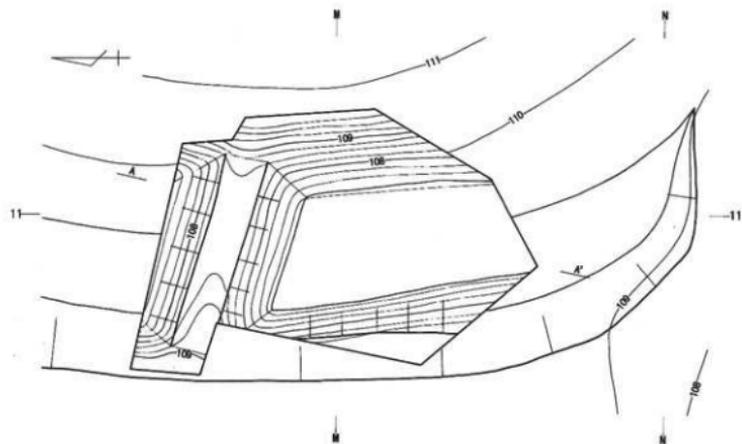
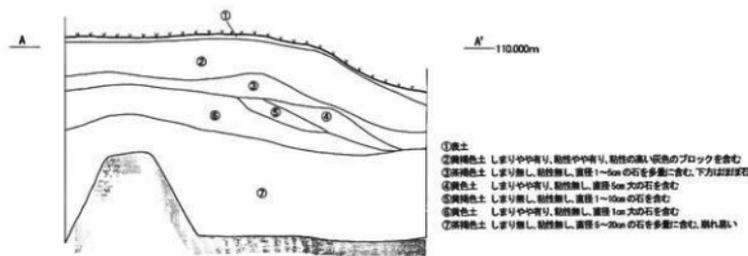
第21図 敵堀実測図

二の丸西側斜面下において、当初通路と考えていた部分において横堀が検出された。堀の深さは現地表面から約1.5mで北側の横堀と尾曲輪の間に至り消滅している。

馬出し曲輪と同様この横堀に入り込むと抜け道はなく、袋小路に追い込まれ、高所からの攻撃を受けたと考えられる。

さらに横堀の南端では武田の城には珍しい敵が検出された。敵はそれほど高くなく、乗り越えようとして、乗り越えられなくはない。しかし、その先は崖となっており、どちらにしても通り抜けはできない。敵が横堀の端にあるため、その先の崖地を事前に確認することはできない。崖が見えるのは敵を乗り越えた後になり、その時には後続が押し寄せ、戻ることはできず、崖に落下してしまうこととなる。馬出し曲輪と同様に敵兵を欺き、自滅させるための施設ではないかと考えている。

- ①黄土
- ②黄褐色土 しまりやや有り、粘性やや有り、粘性の強い礫石のブロックを含む
- ③黄褐色土 しまり無し、粘性無し、直径1~5cmの石を多量に含む、下方は球状石
- ④黄褐色土 しまりやや有り、粘性無し、直径5cm程度の石を含む
- ⑤黄褐色土 しまり無し、粘性無し、直径1~10cmの石を含む
- ⑥黄褐色土 しまりやや有り、粘性無し、直径1m程度の石を含む
- ⑦黄褐色土 しまり無し、粘性無し、直径5~20cmの石を多量に含む、塊れ強い

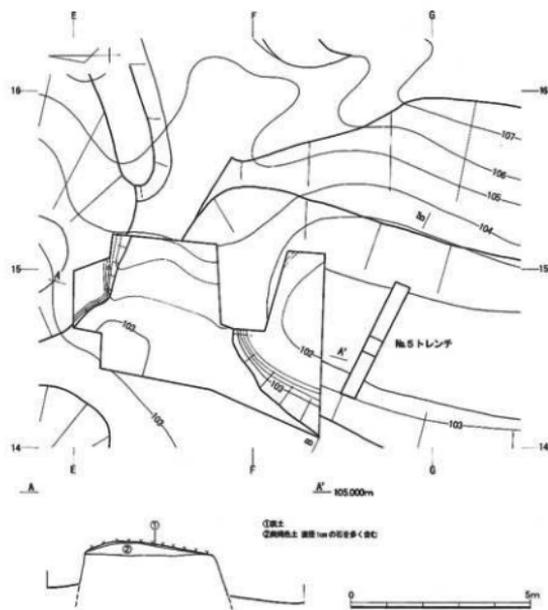
第23図 土橋周辺実測図

馬出し曲輪、尾曲輪の項でも述べたように、西の谷筋から登る小道があり、馬出し曲輪に繋がる部分を土橋としていたが、横堀の様子が明らかになり、城内のルートが想定されてくるとこの土橋は後世に横堀を埋立て、造られていると考えられた。

そのため、土橋およびその周辺において、平面調査および、堀側からも調査を行った。

平面調査は、およそ30cm掘り下げたところで地山が検出され、横堀側からの調査においても堀の壁が検出された。これらの結果から、土橋は当時より存在していたことが明らかになった。

しかし、この土橋をわたっても、堀切、馬出し曲輪の項でも述べた通り、二の丸など、先へ進むことはできない。

いずれにせよ土橋は存在し、その先はどこにも繋がらないという結果があるのみで、推論に過ぎないが、袋小路に追い込むための罠ということは十分に考えられる。敵を騙し欺く偽の道として、馬出し曲輪と合わせて、一つの機能を有していたのではないだろうか。

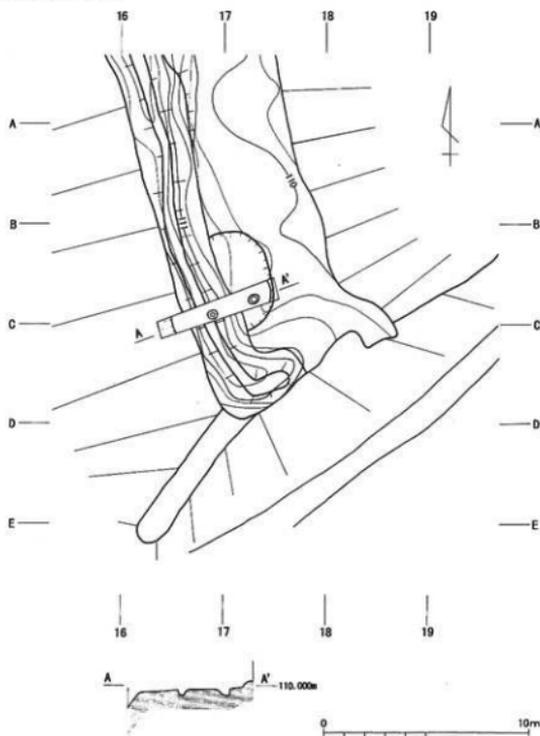
第25図 堂の尾曲輪検出遺構実測図

堂の尾曲輪では堅穴状の遺構が検出されている。平面プランはおそらく楕円形を呈すると考えられ、内部からピットが二つ検出されている。検出されたピットは土塁の下を地山まで掘り下げなければ検出されなかったため、明らかに土塁が築かれる以前の遺構である。

さらに、堅穴状遺構内からの遺物の出土はなかったため、遺構の時期を判断するのは困難であった。しかし、他の想定は考えにくく、少なくとも山城としての遺構で、武田期以前に築かれたものと考えられる。また、トレンチ調査により一部のみが検出された遺構であり、今回の発掘調査はあくまで山城である高天神城が落城した際の最終形態を明らかにすることが目的であるため、堅穴状遺構の詳細を明らかにするための完掘は行なわなかった。

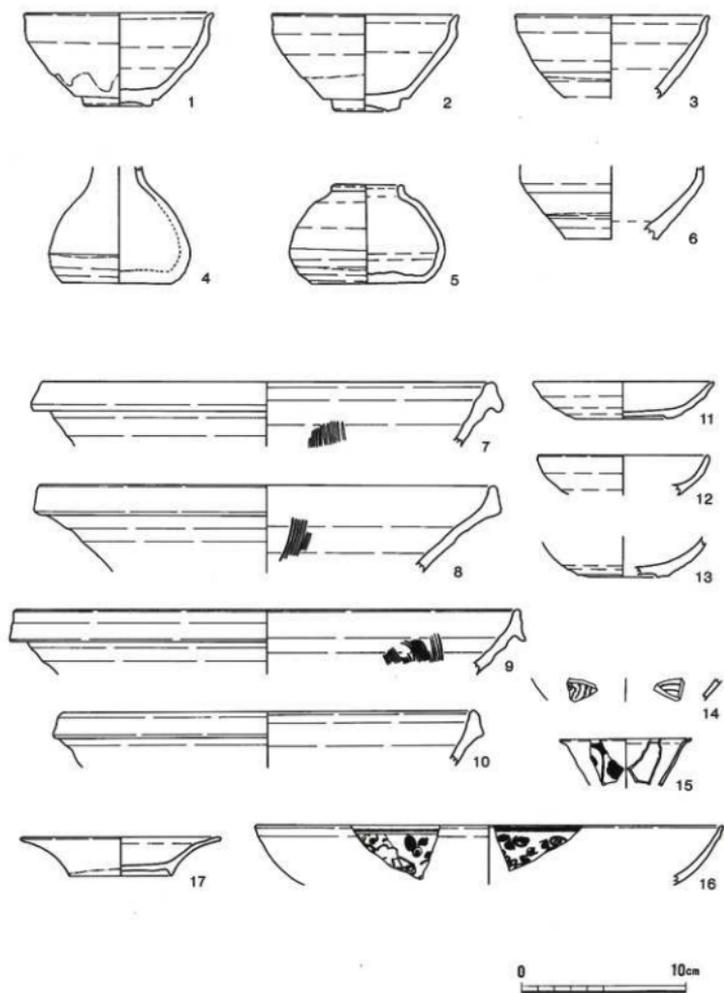
第26図 堂の尾曲輸出土遺物実測図①

第26図1～3、6は天目茶碗で、瀬戸美濃産である。1の胎土は緻密で明茶色、焼成は良好、鉄軸が施されている。2の胎土は緻密で茶褐色、鉄軸が施されている。1、2とも内反り高台を持ち、完形で出土した。大窯Ⅱ期後半に比定される。3、6の胎土は緻密で明茶色、鉄軸が施され、共に大窯Ⅲ期に比定される。4は小瓶で口縁部が欠損している。胎土は緻密で明茶色、錆軸が施されている。大窯Ⅰ期からⅡ期の間と思われる。5の茶入れは完形で出土している。胎土は緻密で茶褐色、鉄軸が施されている。大窯Ⅰ期からⅡ期と思われる。器形は「茄子」などと呼ばれる種類である。1と4、2と5はそれぞれ、天目茶碗の上に被せ、重なった状態で出土した。2と5の組は堂の尾曲輪の小屋掛け遺構内のピット中から出土した。しかし、1と4の組は遺構面よりやや低い高さで出土しているが、周辺は木の根による攪乱が激しく、周囲に遺構が存在したとしても破壊されていたと思われる。重なって出土した2組の遺物については、意識的な埋納の可能性も考えられる。

7～10はすり鉢で、胎土は密で明茶色、錆軸が施されている。7は大窯Ⅱ期に、8、9は大窯Ⅲ期に比定される。10は大窯Ⅲ期後半の遺物である。11は丸皿で胎土は緻密で、明茶褐色、鉄軸が施されている。大窯Ⅱ期に比定される。12も丸皿である。胎土は、明茶色で大窯Ⅱ期に比定される。13は丸皿で、胎土は密で明茶褐色を呈し、鉄軸が施されている。大窯Ⅱ期に比定される。14～16は染付で、14は連通椀、15は端反の小坏、16は染付E類の大皿である。いずれの胎土も緻密で、白色を呈す。17は白磁の皿である。胎土は緻密で白色、灰白色の釉薬がかけられている。15世紀後半から16世紀頃と思われる。

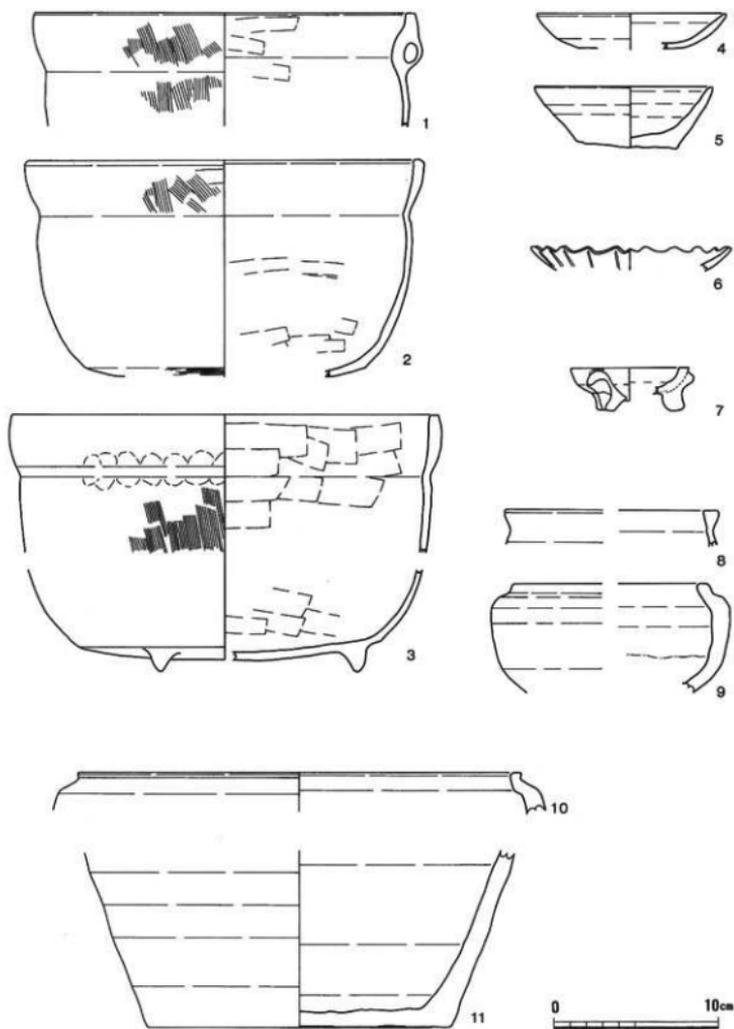
第27図 堂の尾曲輪出土遺物実測図②

第27図1～3は土鍋で、1は内耳鍋である。2と3とは破片がまとまって出土し、接合、器形の確認ができた。3では脚も出土した。土鍋の外側には煤が付着し、火にかけて使用した痕跡が認められるが、内側には何の痕跡も残っていないため、湯を沸かすためのみに使用されたとも考えられる。

4、5はかわらけである。6は菊皿で、胎土は緻密で灰褐色を呈す。灰白色の釉薬を施している。胴部に筋を入れ、口縁部を波状に整えている。7は香炉で、胎土は緻密で、赤茶色、脚が付いており、化粧土をかけたうえで銅緑軸が施されているが、二次加工の痕跡が確認できたため、他の用途に使用されたかもしれない。本来の口縁が欠損したためか、改めて口縁を切り出し、磨かれている。中国華南三彩に似た特徴が見られるため、その可能性も考えられる。8は広口有耳壺で、破片の数が少ないため、口径は復元できなかった。大窯Ⅰ期に比定される。9は水注か甕の口縁部、歪みが激しく、破片も小さいため、口径の復元は不可能であった。10は甕の口縁部である。11は甕の底部である。

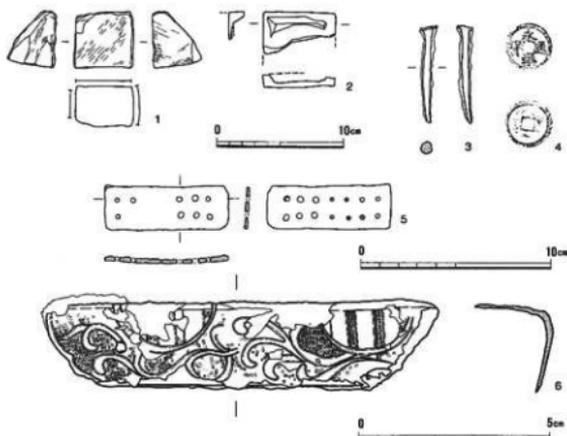
第28図 堂の尾曲輪出土遺物実測図③

第28図1は砥石である。使用した痕跡が3面に認められる。2は硯で、縁の断面が斜めになっており、15世紀代の古い硯の特徴を有している。3は鉄釘で、断面は四角形を呈する。4は永楽通寶である。5は木箱の角に付ける飾り金具と思われる。表面に金箔が張られ、細かな細工が施されている。丸に三つ引きの家紋のような模様が認められる。6は鉄製の板に小さな穴が空けられている。おそらく、鎧の小札で、紐で同様のものを多く繋いでいたと思われる。

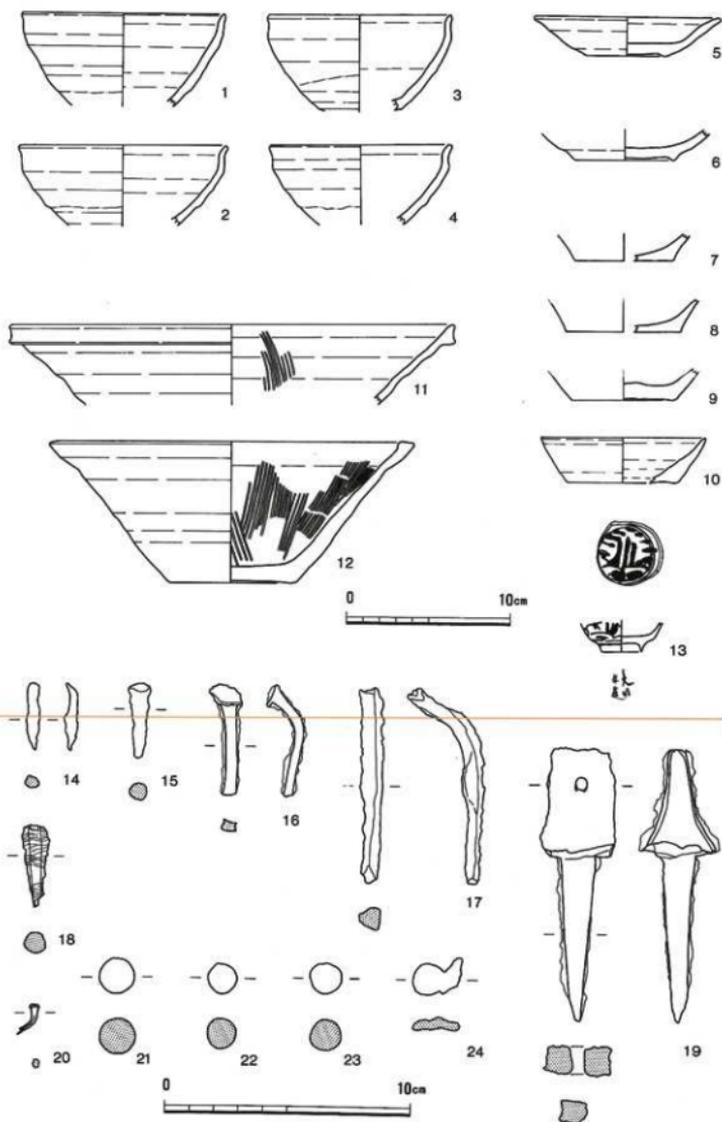
第29图 井楼曲輪出土遺物実測図

第29図1~4は天目茶碗で、1、2の胎土は緻密で明茶色、鉄釉が施されている。1は大窯Ⅰ期であり、2は大窯期と思われる。3、4は緻密で、明茶色の胎土で、鉄釉が施されている。大窯Ⅲ期前半である。5は椀皿で、胎土は緻密、明茶色を呈す。鉄釉が施されている。大窯Ⅱ期である。6は丸皿で、灰釉が施されている。大窯Ⅱ期かⅢ期と考えられる。7~10はかわらけである。11、12はすり鉢で、胎土は緻密、明茶色を呈し、錆釉が施されている。11は大窯Ⅰ期、12は口縁部が内側にせり出すようになっており、大窯Ⅱ期である。13は染付の碗で胎土は緻密で白色、内面、外面ともに彩色されている。高台内には「大明年造」銘が入る。中国景德鎮系と思われる、年代は16世紀後半と推定される。12、13は井楼曲輪、堂の尾曲輪間の堀切からの出土である。

14~24までは金属製品である。14~18は釘で、断面は四角形である。19は茎と思われる部分があり、柄のついた道具と思われる。20は銅製のピン状の遺物で、鎧などの飾り金具ではないかと思われるが詳細は不明である。21~24までは鉛製の鉄砲玉で、大きさは径1.5cm程度と、径1.3cm程度の2種類あるようである。24は変形しており、使用されたと思われる。

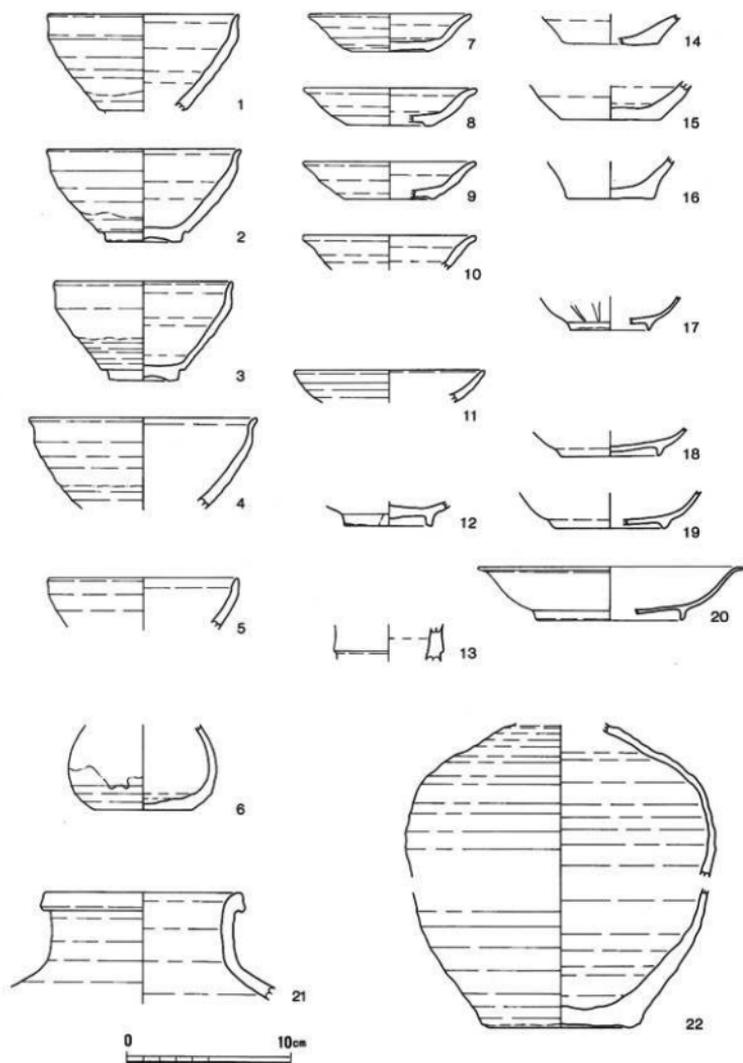
第30図 二の丸出土遺物実測図 ①

第30図1～5は天目茶碗で、1、2は大窯Ⅱ期に比定される。3、4は大窯Ⅲ期前半、5は中国産である。6は小壺か小瓶と考えられ、鉄軸が施されている。大窯期と考えている。7～9までは稜皿で、鉄軸が施されており、大窯Ⅱ期に比定される。10は稜皿で、鉄軸が施されている。大窯Ⅲ期前半に比定される。11は丸皿で、灰軸が施されている。大窯Ⅱ期後半に比定される。12は丸碗で、鉄軸が施されている。大窯Ⅲ期前半である。13は大型の花瓶である。14～16はかわらけである。17～20は白磁製品であり、17は菊皿、18～20は皿である。21は瀬戸美濃の四耳壺の口縁部である。22は底部から肩部へ徐々に広がり、頸部で急に細くなる、根来型瓶子である。

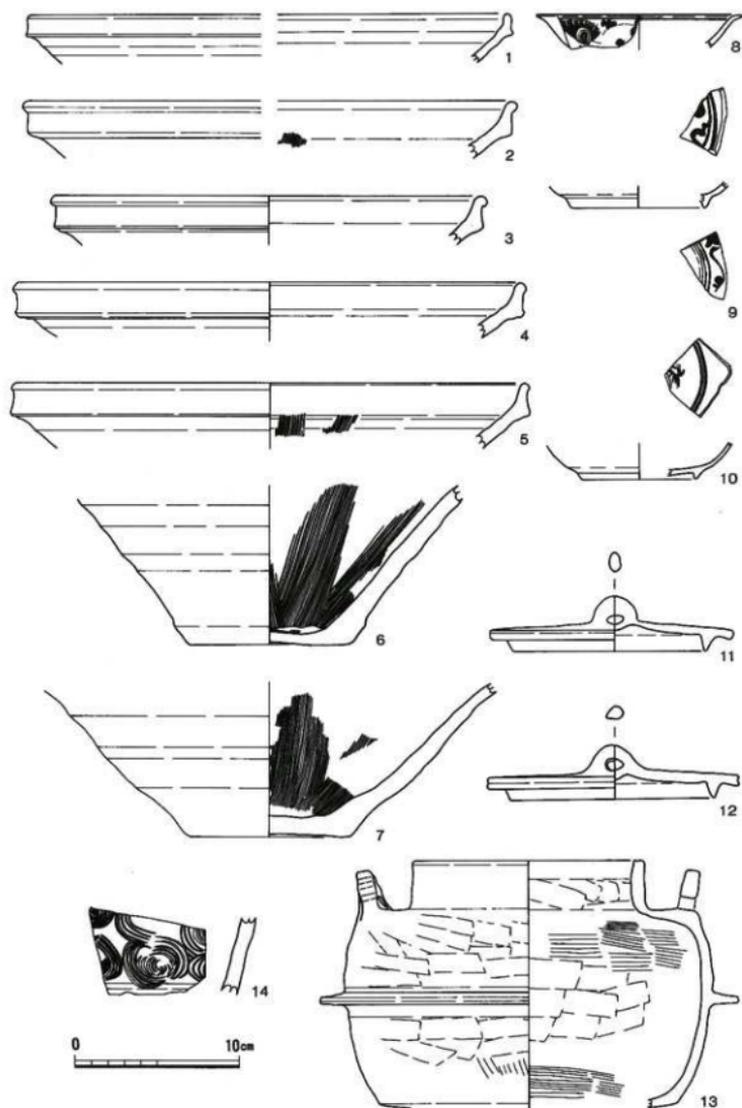
第31図 二の丸出土遺物実測図②

第31図1～7はすり鉢で、1は大窯Ⅰ期に比定される。2は大窯Ⅱ期かⅢ期と思われる。3～5は大窯Ⅲ期後半、6、7は大窯Ⅲ期に比定される。いずれも瀬戸美濃産である。8～10は染付B1類の皿である。11、12は羽釜の蓋、13は羽釜である。11～13までは同じ場所からの出土であるが、蓋二つに対し、身が一つと数が合わない。14は梅瓶(メイビン)で、胎土は緻密で外側は淡い青色を呈している。表面には渦紋が施されているが、破片のため、紋様全体の様子は分からない。二次焼成を受け、表面がざらざらした状態になっている。

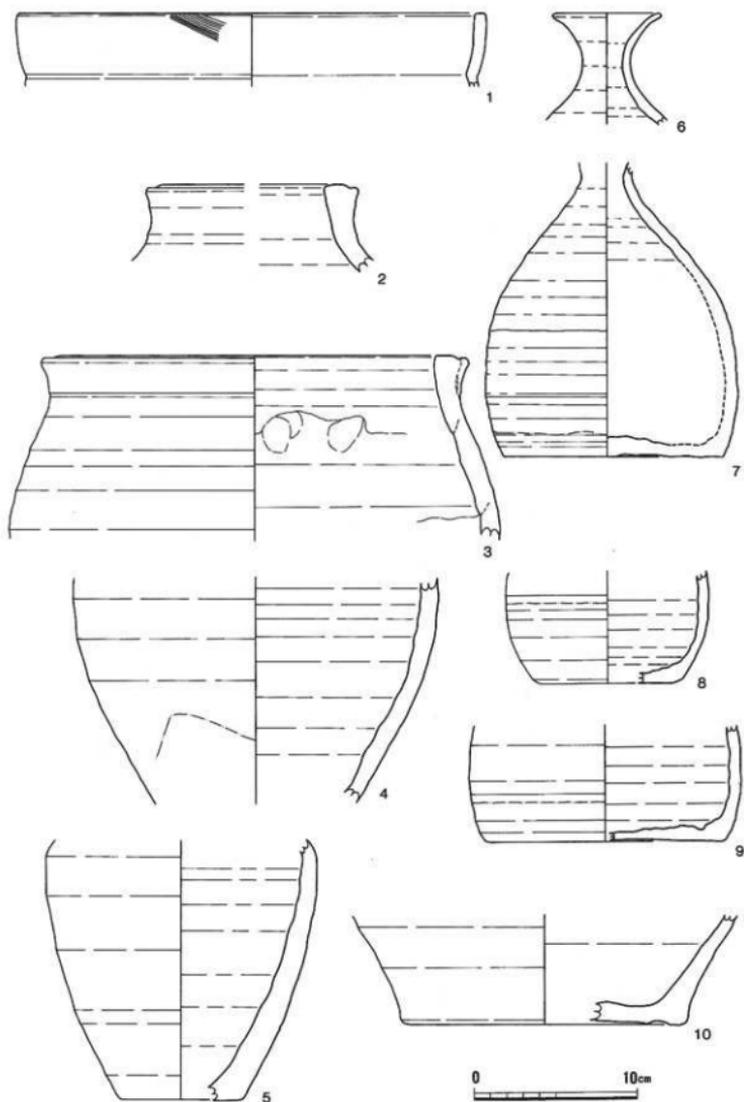
第32図 二の丸出土遺物実測図 ③

第32図1は土鍋の口縁部である。2～5、10は甕、6～9は徳利で、時期は6は大窯Ⅲ期であり、7～9が大窯Ⅱ期もしくはⅢ期と考えている。

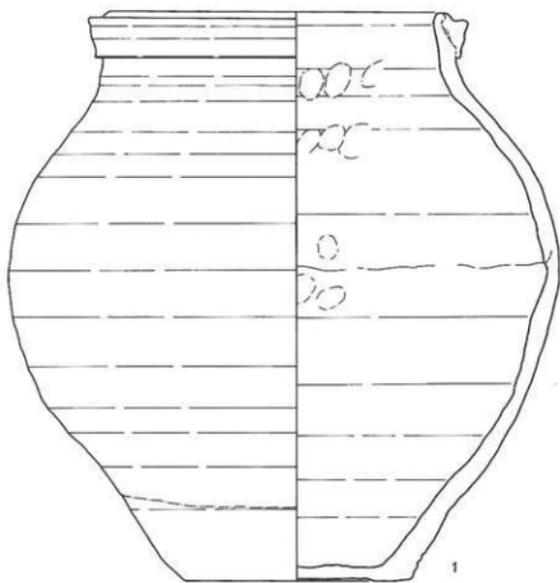
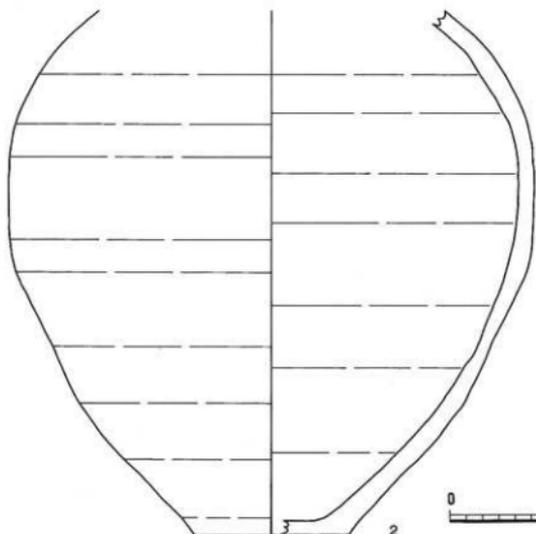
第33図 二の丸出土遺物実測図 ④

第33図1、2は常滑産の甕で、16世紀後半である。

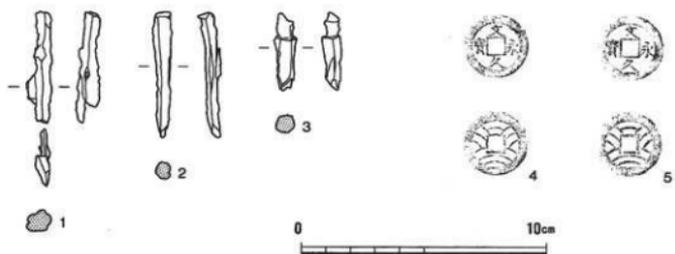
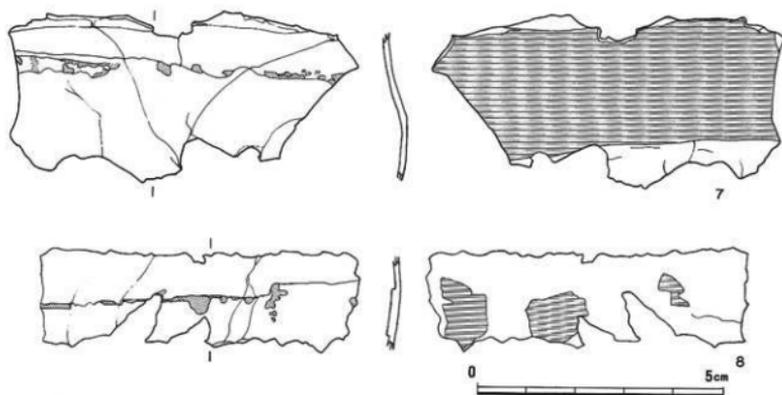
第34図 二の丸出土遺物実測図⑤

第34図1～3は鉄釘である。4、5は文久永寶である。6は砥石で断面は六角形を呈しており、研ぐ位置を頻繁に替え、使用していたと考えられる。7、8は陣笠に塗られた漆の部分で、陣笠の本体ではないが、裏側に布目の痕跡が残っている。

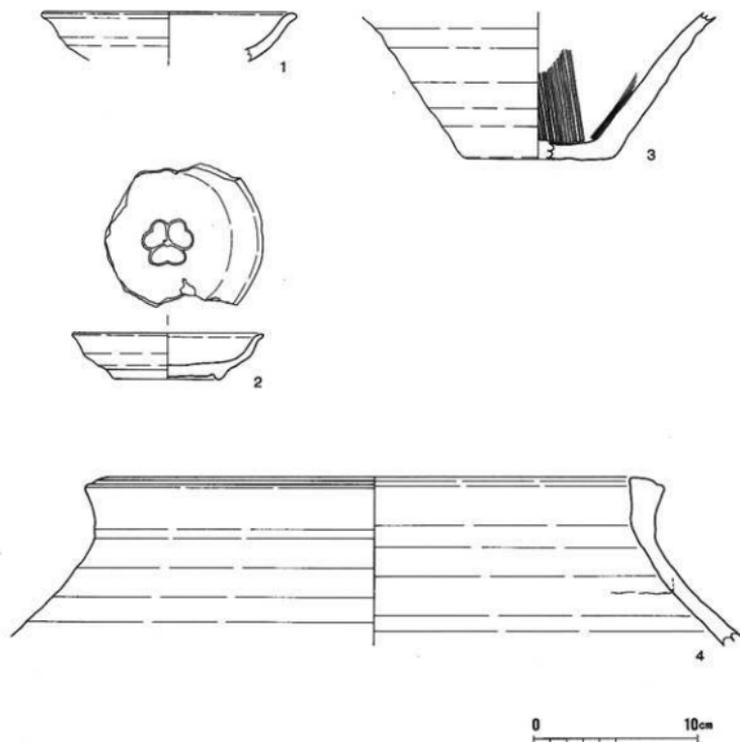
第35図 土橋、袖曲輪、馬出し曲輪出土遺物実測図

端反皿で、胎土は緻密で灰釉が施されている。瀬戸美濃産で、大窯Ⅰ期に比定される。

2は端反皿で、胎土は緻密で灰釉が施されている。底部内面には、印花文が施されている。大窯Ⅰ期に比定される。3はすり鉢で、胎土は密で鉄釉が施されている。大窯Ⅱ期に比定される。

甕の口縁部である。

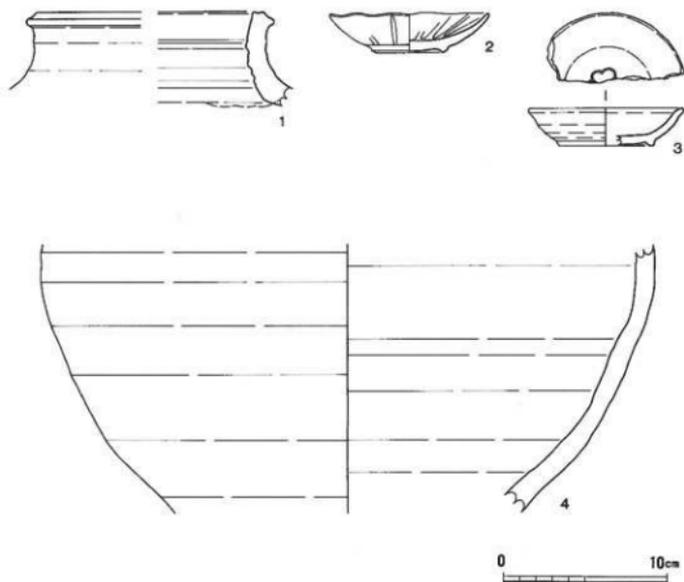
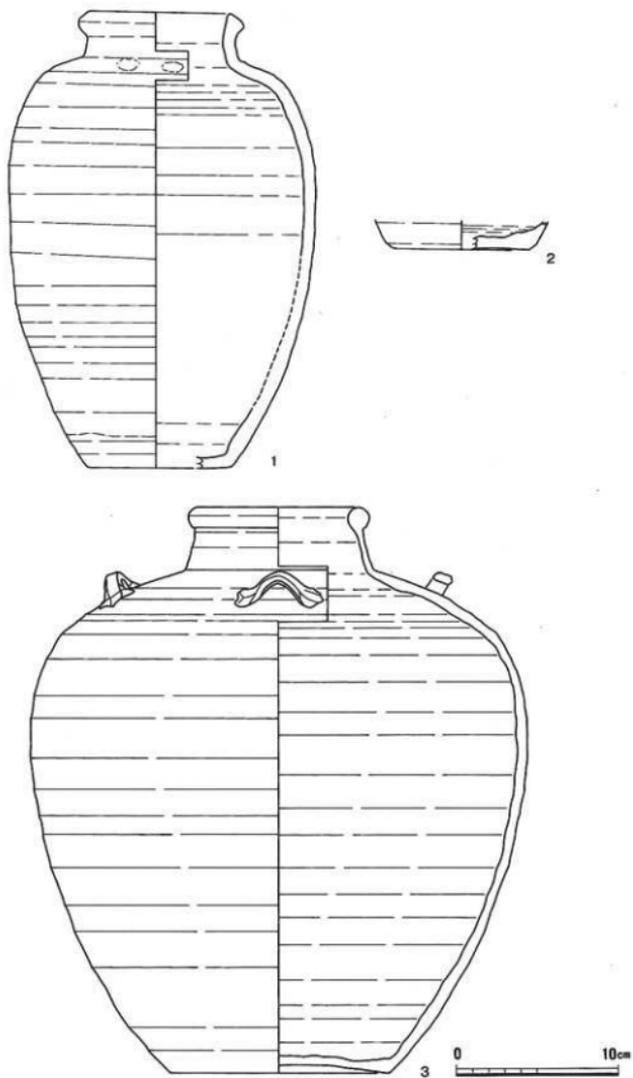
第36図 横堀出土遺物実測図 ①

第36図1、4は甕。2は白磁の菊皿、3は端反皿で、大窯Ⅰ期に比定される。第37図2は徳利の底部。大窯Ⅱ期かⅢ期と思われる。1、3は四耳壺、3については茶壺として使用していたと考えられる。

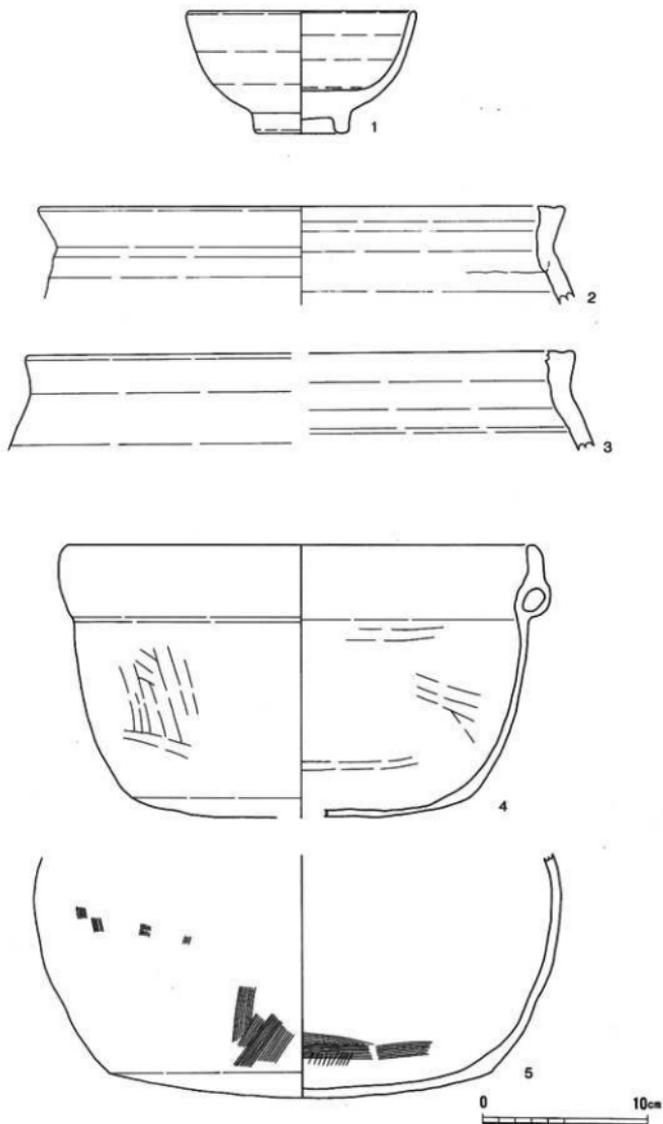
第38図 尾曲輪出土遺物実測図

1は青磁の碗。胎土は緻密で灰色、表面は濃緑色を呈す。2、3は甕の口縁部。4、5は内耳鍋で、胎土は密で、焼成はやや不良、表裏とも煤けたように黒く変色している。4には内耳部分が残存していた。
