能登国分寺跡
古府・国分遺跡

石川県教育委員会
（公財）石川県埋蔵文化財センター

- 1 本書は能登国分寺跡附建物群跡(以下、「能登国分寺跡」と呼称する)、古府・国分遺跡の発掘調査報告書である。
- 2 遺跡の所在地は七尾市国分町地内である。
- 3 調査原因は都市公園事業能登歴史公園(国分寺地区)であり、同事業を所管する石川県土木部公園緑地課が石川県教育委員会に発掘調査を依頼したものである。
- 4 調査は、財団法人石川県埋蔵文化財センター(当時、平成25年度に公益財団法人へ改組)が石川県教育委員会から委託を受けて、平成18(2006)年度、平成20(2008)～22(2010)年度、平成28(2016)年度に実施した。業務内容は現地調査、出土品整理、報告書刊行である。
- 5 調査に係る費用は石川県土木部公園緑地課が負担した。
- 6 現地調査は平成18年度に実施した。期間・面積・担当課・担当者(当時)は下記のとおりである。

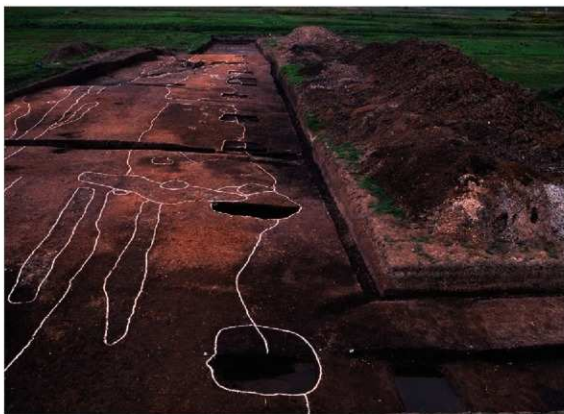
トレンチ2調査区 掘立柱列SA1(東から)

掘立柱列SA1 (第5図、表4) N110ライン付近で検出した柱列で、国分寺北を区画する掘立柱塀と考えられる。規模・遺物等確認のため、全ての柱穴で半裁を行い、柱根が確認されたものは取りあげている。主軸は座標北(日本測地系)より92度振れている。確認した柱穴は計8基で、P9より西側では柱穴を確認できなかった。後世の削平や旧砂田川による開削で消失したものと考えられる。またP2に相当する箇所にはSK1があるが、土層や現場での他柱穴との比較では、柱穴と見なしがたかった。廃絶後にSK1が掘削されたものか、あるいは廃絶の結果損壊を受けたものと考えておきたい。建て替えの痕跡は認められなかったが、P7で同一掘方内から2箇所の柱痕跡を確認している。柱穴掘方は0.8～1.5mの方形ないし略方形を呈し、深さは削平を受けたためか0.2～0.45mと浅い。P5・P6で柱根を検出し、柱の推定径は最大0.35mである。柱間距離は一定せず、3.50m～4.66mとばらつく。この柱間のばらつきは南門にとりつく掘立柱列にも見ることができ、平均の約4.24mも南柱列と近似する。遺物は土

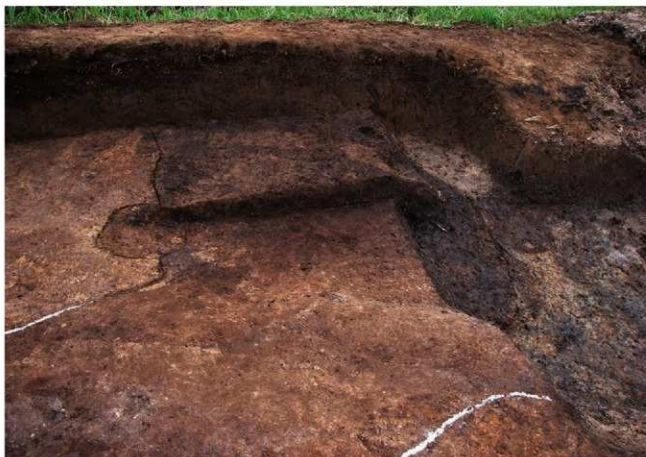
トレンチ2 国分寺北西隅(SD4屈曲部分、北から)

溝SD1・SD4 掘立柱列SA1の南約3.5mを併走し、SA1の雨落溝と推定できる。調査区東壁から41m西側で南へ折れており、国分寺の北西隅を推定できる。SD1は途中で攪乱を受けており、攪乱中～西側で確認できた溝は(同一の溝であるという想定はしていたが)SD4と呼称している。2本の南北サブトレンチ(南北ST)で土層及び遺物の確認を行った。溝幅約1.6m、深さ約0.5mである。埋土は上層暗褐色土、下層黒褐色シルト土に大別できる。T2では複数の溝が確認されているが、切り合いや遺物等からもっとも古い溝と考えられる。土師器・須恵器・灰釉陶器・瓦・石製品が出土した。第11～12図56～76・78～81を図示した。遺構の時期は10世紀前半～中頃に位置づけられよう。

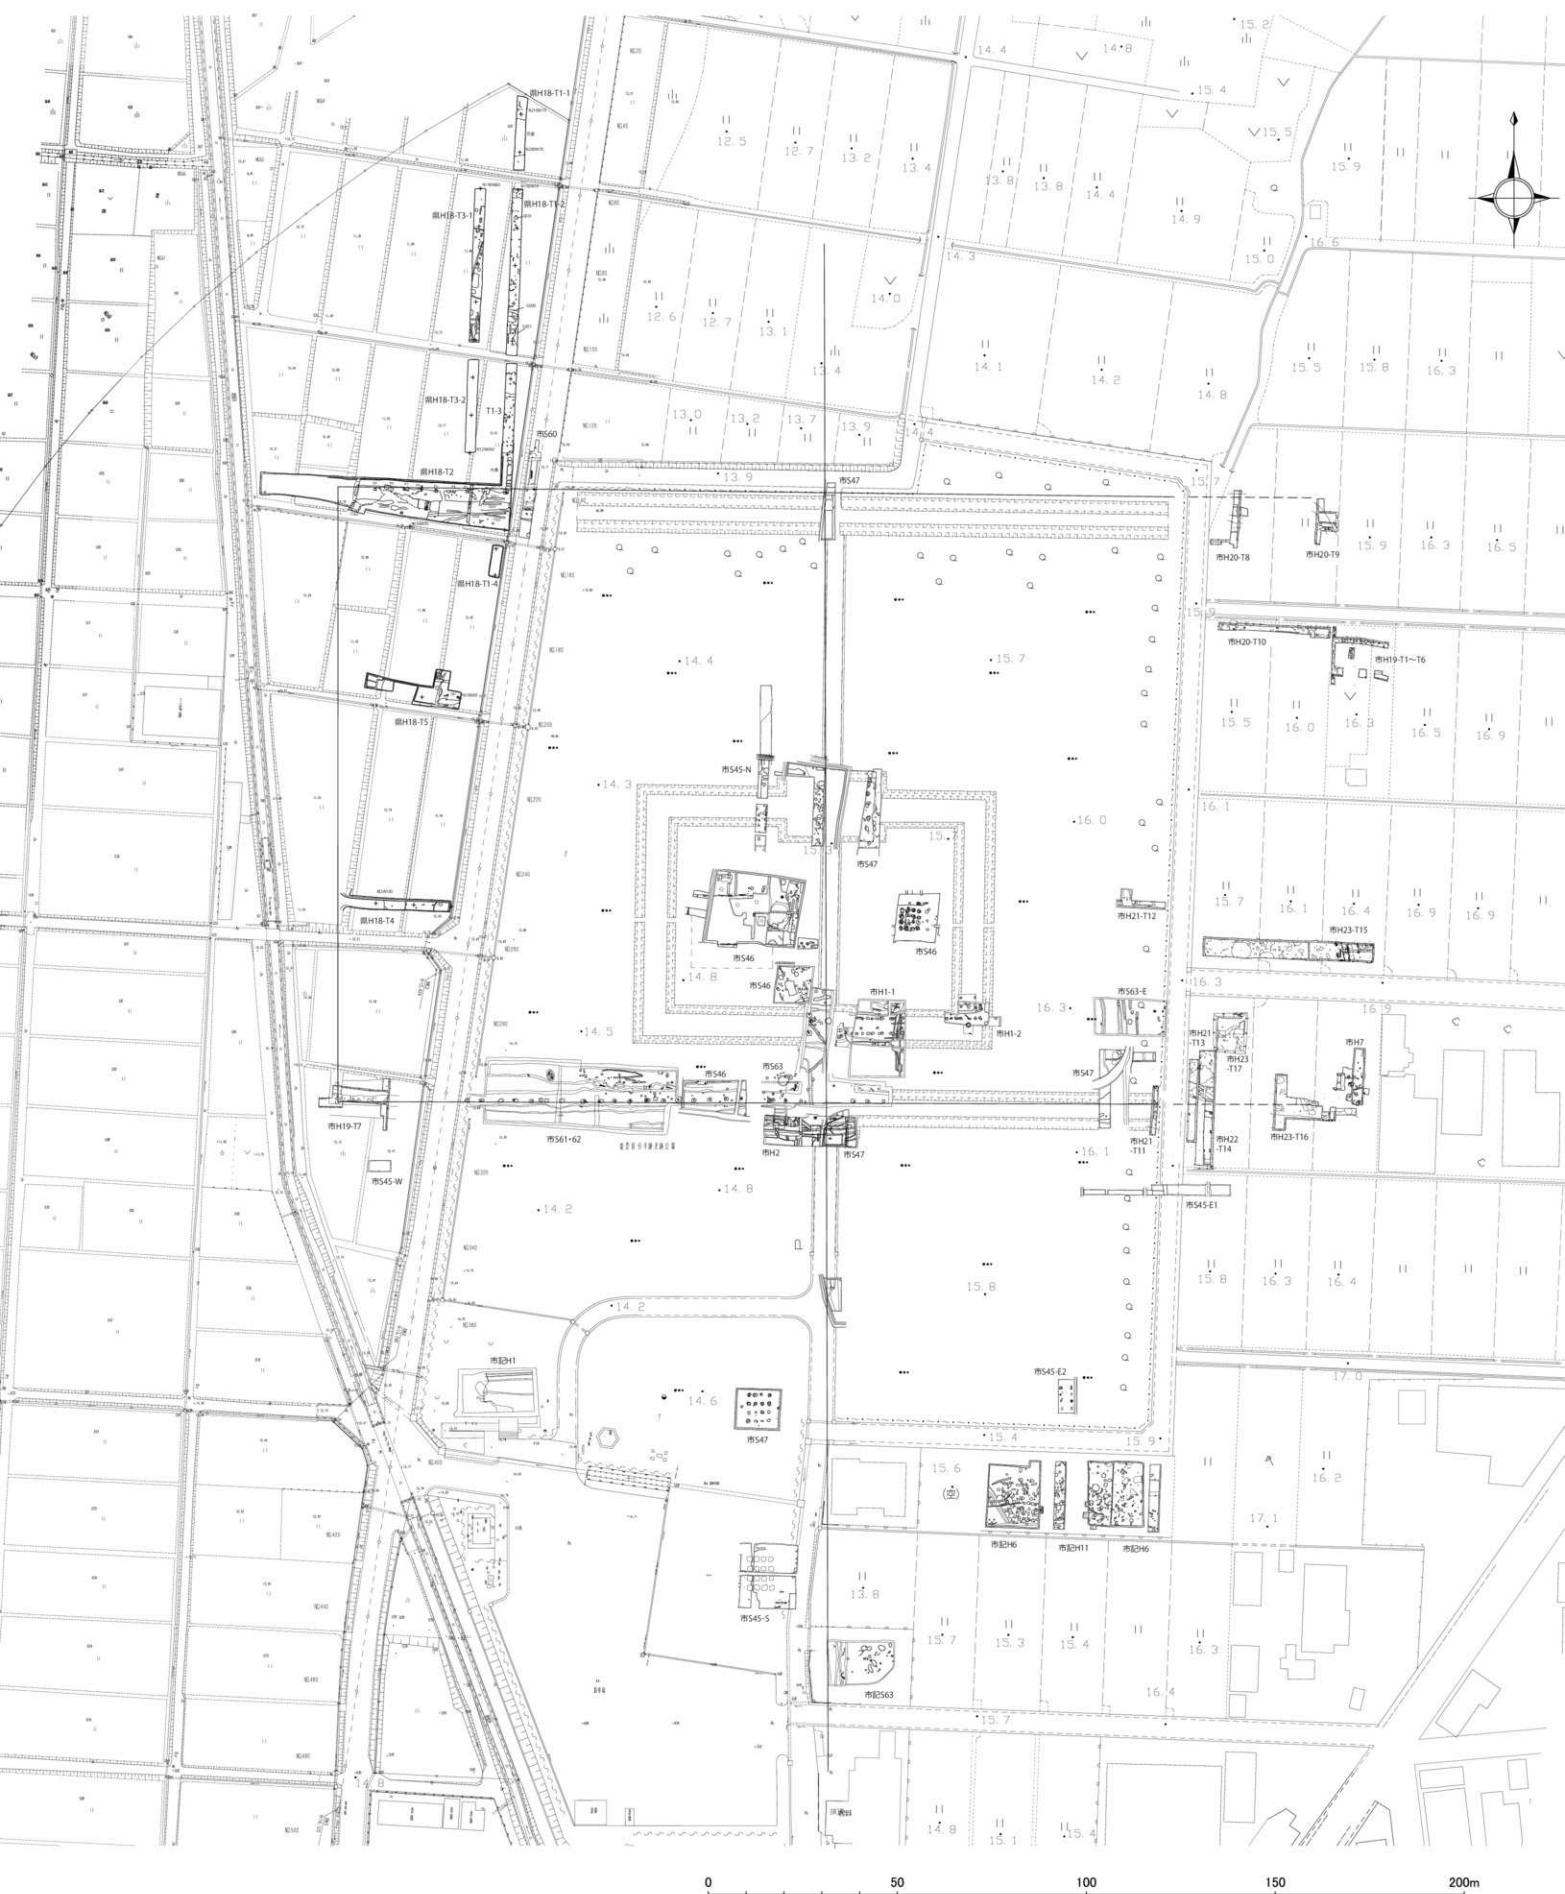
第18図 能登国分寺跡遺構配置図(5=1/1,000)
 ※七尾市2012所収図(原図七尾市提供)を一部改変して使用

今回の確認調査は、能登歴史公園の基本計画策定に係り、事業箇所内における能登国分寺の痕跡を確認し、その保存活用に対する諸データを示すことが大きな目的であった。それは即ち、能登国分寺の四至を明らかにし、保存すべき遺構群を抽出することに他ならない。検出が期待された国分寺外郭の北・西辺のうち、北辺外郭施設については掘立柱列と溝群がトレンチ2(以下、第18図の表記に従い県H18-T2のように記す)において検出されたが、西辺外郭施設については内側の溝の北西コーナーが確認できたのみで、県H18-T2・4・5では旧砂田川や後世の地形改変による削平を受け、推定ライン上で遺構群を確認できなかった。本調査を受け、平成19年度から始まった七尾市教育委員会(以下「市教委」)の範囲確認調査の市H19-T7で南辺掘立柱列と直交する西辺掘立柱列の一部を確認できたことで、国分寺の外郭施設のうち北辺・南辺・西辺が確認できたことになる。構造としては掘立柱脚で内外にある溝から屋根を伴う構造であったことが推定でき、屋根幅は、SA1推定ライン～SD1・4溝心芯で約3.5m、伽藍地外はSD11を雨落溝とすれば約2.0mで、南辺掘立柱列で復元された屋根幅約5m程度と遜色ない規模が想定できる。

既往の調査で能登国分寺の伽藍地を示す外郭施設が確認されたのは、市S60調査区(第4次調査)の北辺の柱穴・溝、市S63調査区(第5次調査)の南門および門に取り付く掘立柱列・溝である。これにより「寺域」の規模は南北長が塀跡柱根の心々間距離から160.5mを測り、東西長は(伽藍-筆者註-)中軸線から西端で検出した柱穴の距離96mを折り返した192m以上を測る。一町を約107mとして計算すると、南北約15町(160.5m)、東西約2町(214m)のやや横長の寺域が復元される。」(市教委1989)とし、上記数値が能登国分寺跡の推定規模として扱われてきた。今回の県や市の確認調査で得られた数値では、南北長が県H18-T2のSA1～市H19-T7外郭の塀跡柱根の心々間距離から約162mを測り、東西長は東外郭が未確認のため不明であるが、伽藍中軸線から市H19-T7のP6～P5ラインを取ると約129m
