貯水池跡について

全国の古代山城で唯一調査された、
鞠智城の北西部にある貯水池跡について紹介します。

書名：ここまでわかった鞠智城 3 貯水池跡について

発行：熊本県教育委員会

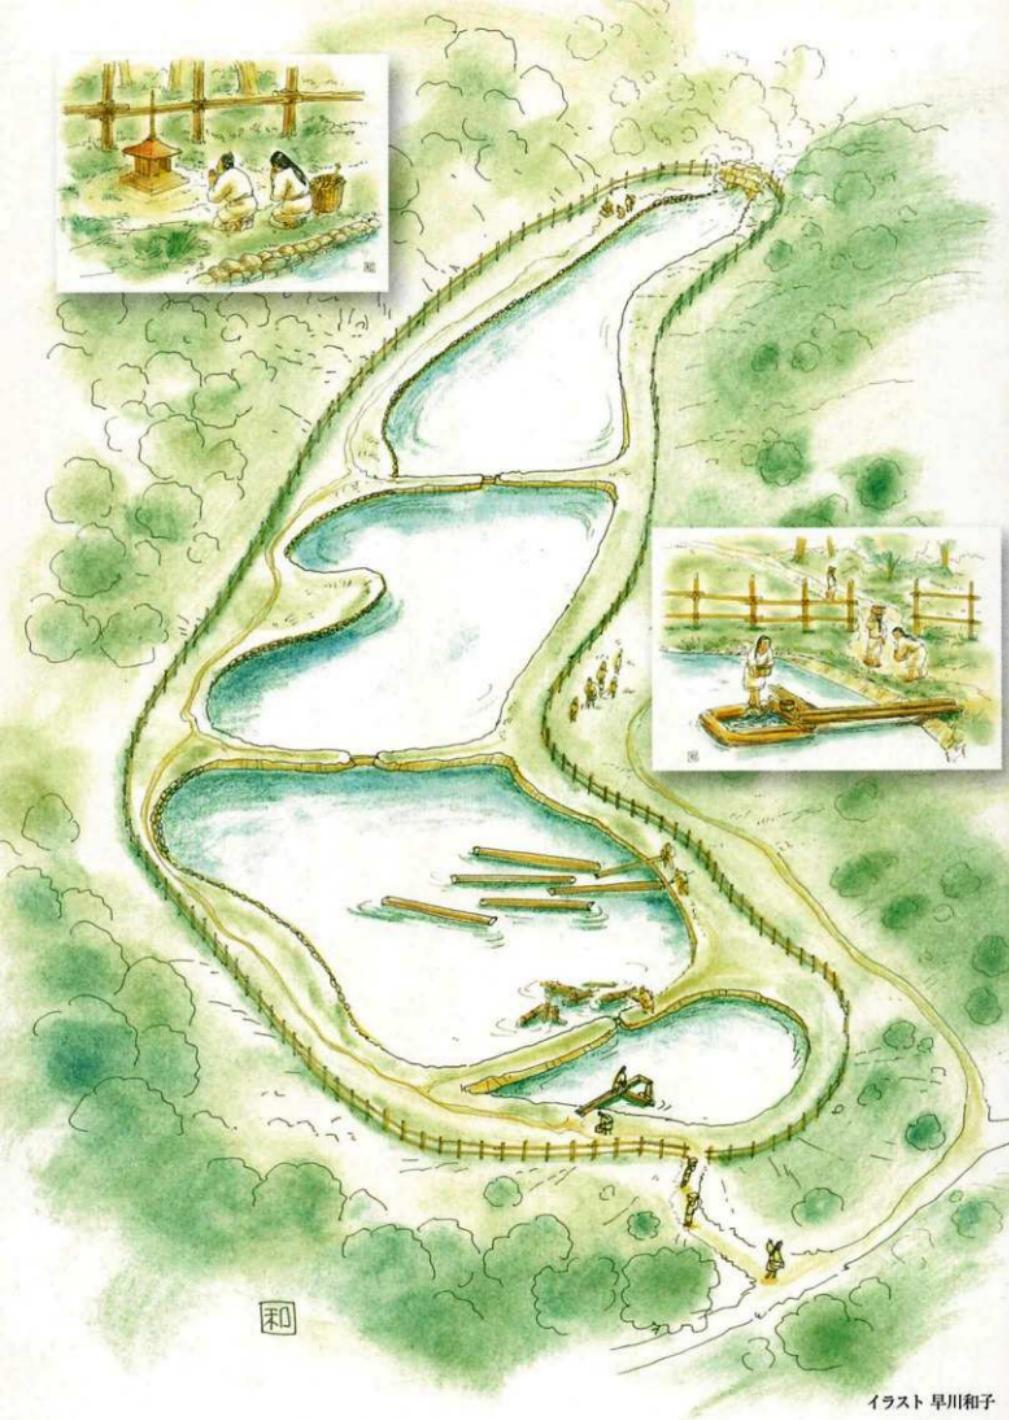
様々な遺構、遺物が発見される 貯水池跡は鞠智城のタイムカプセル。

総面積55haにも及ぶ広大な鞠智城跡。城内の北部に、貯水池跡があります。県の発掘調査が昭和42(1967)年度から始まりましたが、貯水池跡の存在が明らかとなったのは、平成8(1996)年度の第18次調査です。トレンチ調査^{※①}の結果、総面積は5300m²となることが判明しました。

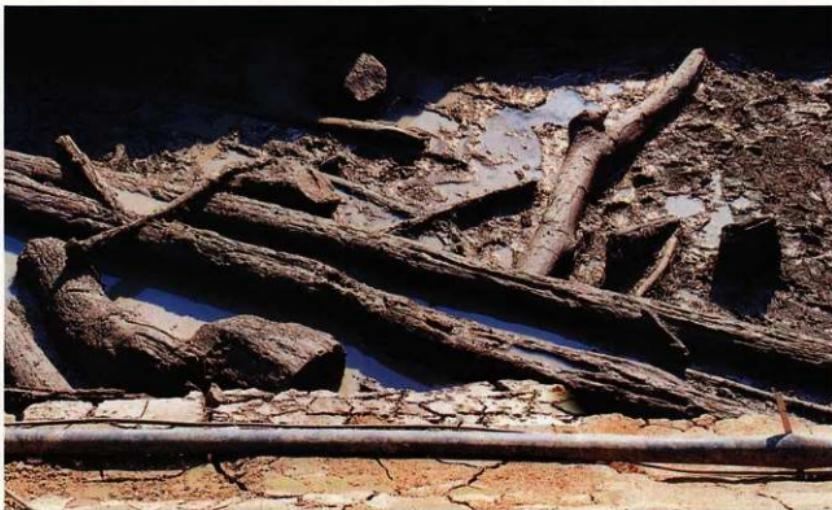
貯木場跡の建築部材出土状況

木組遺構の隣には、貯木場跡が存在します。この貯木場には、建物を建て替える際に使用する木材や土木工事などの際に使用される木製の道具などが保管していました。ここにも木材を保管するための様々な工夫と知恵がみられます。

貯木場は、大きくA地区とB地区に分けることができました。A地区では建物の柱や桁材として使うような大型の木材が保管されていました。B地区には蔓や細い木材が端をそろえ、束ねた状態で保管されていました。このように、場所ごとに保管する木材を仕分けていたことがわかります。また、これらの木材を保管するには、十分に水に浸す必要があります。そのため、瓦を重しとして木材や木製品の上に載せるといった工夫や、下に埋もれすぎないように、土台を置いてその上に木材を載せておく等の工夫がされていました。

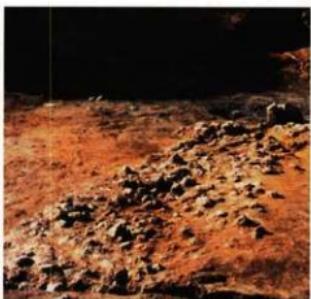
池の護岸のために、小型の礫を貼り付けた石敷が施されています。

貯水池はこの谷部の地形を削ってつくられていますが、周りは柵で囲まれていたことが確認されており、不用意に人が近づかないようになっていた。また、池の中の特に水の流れが当たる部分には護岸のために石敷きがされていました。これは池が崩壊しないようにするために工夫です。

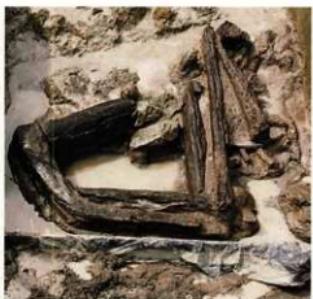
木組造構は3方向を木材で囲み、一部に2つの石で階段部分がつくられています。木材は建築部材などに再利用されています。

貯水池跡の中で最も建物遺構に近い位置には、木組遺構がつくられています。これは5本の木材を組み合わせ、一ヵ所に2つの石で階段部分がつくってあります。木組遺構は、透水性の砂礫層まで及んでいることから湧水地点を囲った水汲み場と判断されます。2つの石の部分は、水汲みのための足場と考えられます。

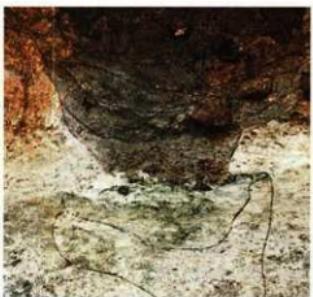
取水口の断面。逆台形状に掘り込まれた箇所に黒色土が堆積しています。これが水の通った痕跡です。

貯水池跡の水の確保ですが、北西の谷側から水を引くために設けられた取水口から導水していたようです。しかし、これは補助的な役割のもので、その主な水源は自然湧水によるものであったと考えられます。貯水池跡内部には、池底を砂礫層^{※3}まで掘削すると、湧水する地点が多数存在します。これは鞠智城の北側半分の地域に降った雨が土中に浸透し、それがすべて貯水池跡のあるこの谷部に集中するためと考えられます。鞠智城を築城した技術者は、この場所に水が豊富に湧くことを熟知した上で、ここに貯水池をつくったとしか思えません。7世紀の技術で、どのように地層や水脈を探ったのでしょうか。

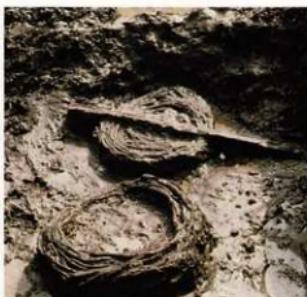
貯木場には、ひもなどで使用される蔓が、きれいに巻かれた状態で保管されていました。

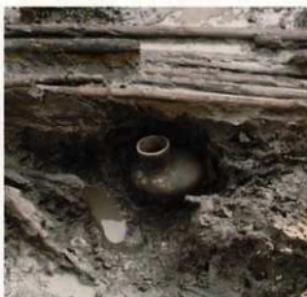
貯木場からは、木材の他に土器や瓦も出土します。写真的土器は意図的にこの場に置かれたもので、なんらかの祭祀行為が行われたものと推測されています。

この他、貯木場では土器をお供えするような状態で置いたものや、土器に石を投げつけて破砕させたようなものが確認されています。これらは貯木場で貯木した建築部材が、使用する時までうまく保管されることを祈願するために行われた祭祀行為であったと考えられます。

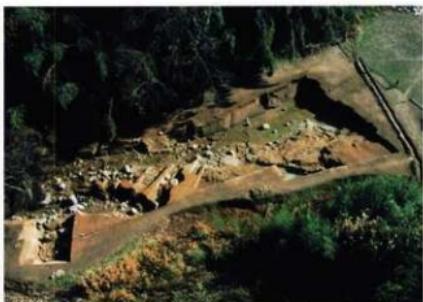
池尻部全景(西から)。中央右側が池部分で、左側は水路部分。礫が散在しているのは礫を組み上げてつくられた水門があった名残と思われています。

貯水池跡の最北部に位置する池尻部には、池の水を排水する施設がありました。左の写真の、右側半分から真ん中あたりで池は終わり、その先は、水を排水するための水門に向かう水路が造られていました。池と水路の境には、地山の岩盤を削り出して堰堤^{アキダム}を造り出し、水路に水が一気に流れ込まないような工夫がされていました。水路も地山の岩盤をくり抜いて造られており、発見された時、その先には大型の礫が散在していました。これらの礫は、本来ここに造られていたであろう水門に使われていたものだったと考えられます。また、池尻部の西岸には小型の礫が貼られ、護岸の役割を果たしていたと考えられます。この護岸の近くから百濟系銅造菩薩立像が発見されました。

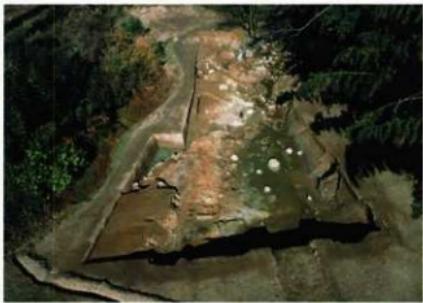
池尻部全景(南から)。手前の池部分の西岸(写真左)には小さな礫が貼り付けられた石敷遺構が確認できます。この石敷遺構の近くから、銅造菩薩立像が出土しました。

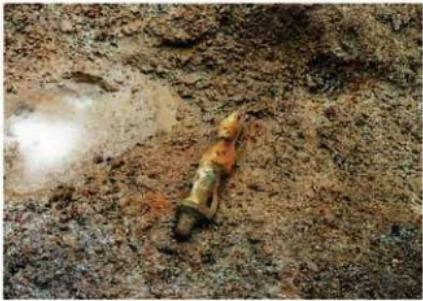
銅造菩薩立像の出土状況。池尻部の西岸で発見されました。

菩薩像は、頭を西に向けた、仰向けの状態で発見されました。なお、この部分の土は、他の部分よりも硬く締まっていたため、仏像は意図的にここに埋められていた可能性もあります。

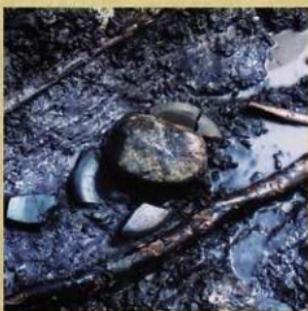
石を投げつけて土器が割られた様子
